**EXMA. SRA. DRA. JUÍZA DE DIREITO DA 1ª VARA CÍVEL DO  
FÓRUM REGIONAL III - JABAQUARA.**

Processo nº 1001517-92.2015.8.26.0003

**LAUDO**

## 1.0 - IMÓVEL AVALIANDO

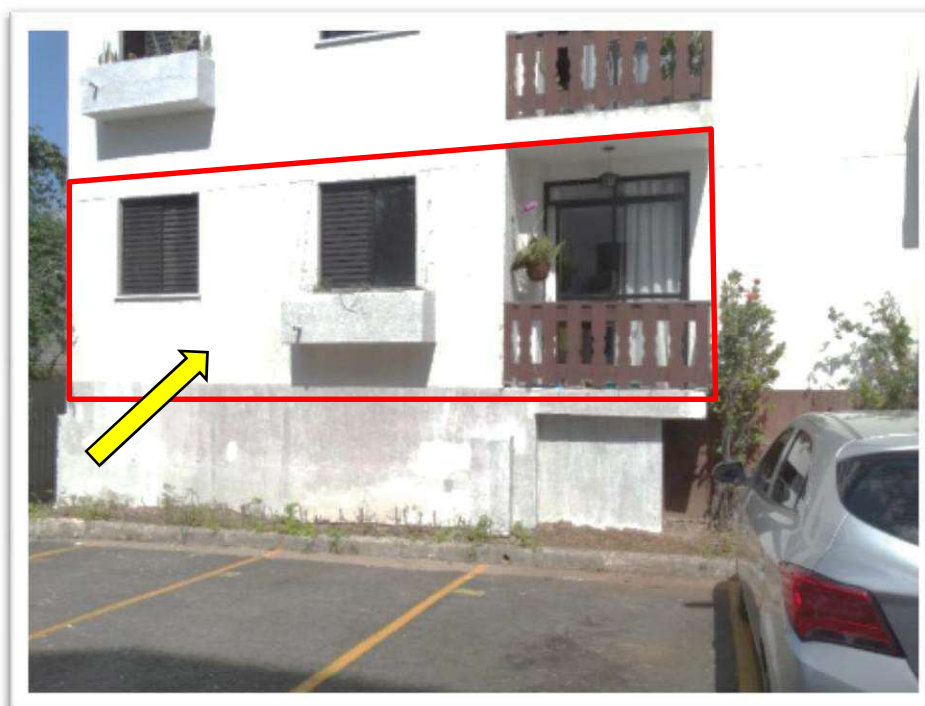
**Foto nº 9** - Vista parcial da fachada frontal do Edifício Parpan, bloco 29 do “**CONDOMÍNIO VILA SUIÇA III**”. Em destaque a fachada do apartamento de nº 13, objeto da presente vistoria.

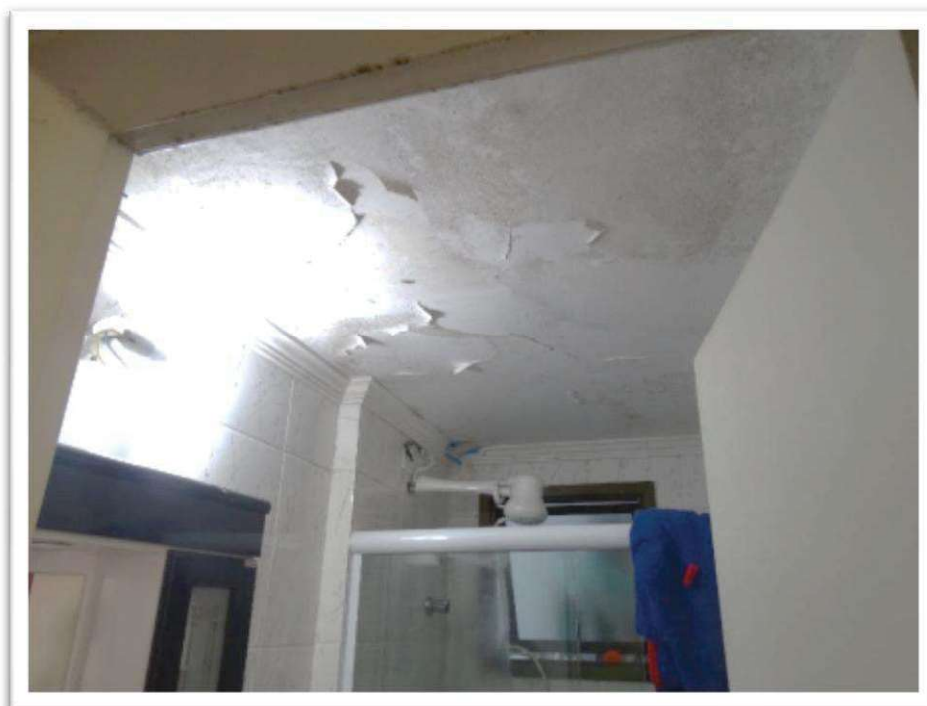
**Foto nº 24 -** Outra vista parcial do Banheiro Social. Em destaque as falhas no revestimento do teto.

O estado de conservação do apartamento corresponde a referência “**E**”, qualificada como “**necessitando de reparos simples**” no mencionado estudo do IBAPE.

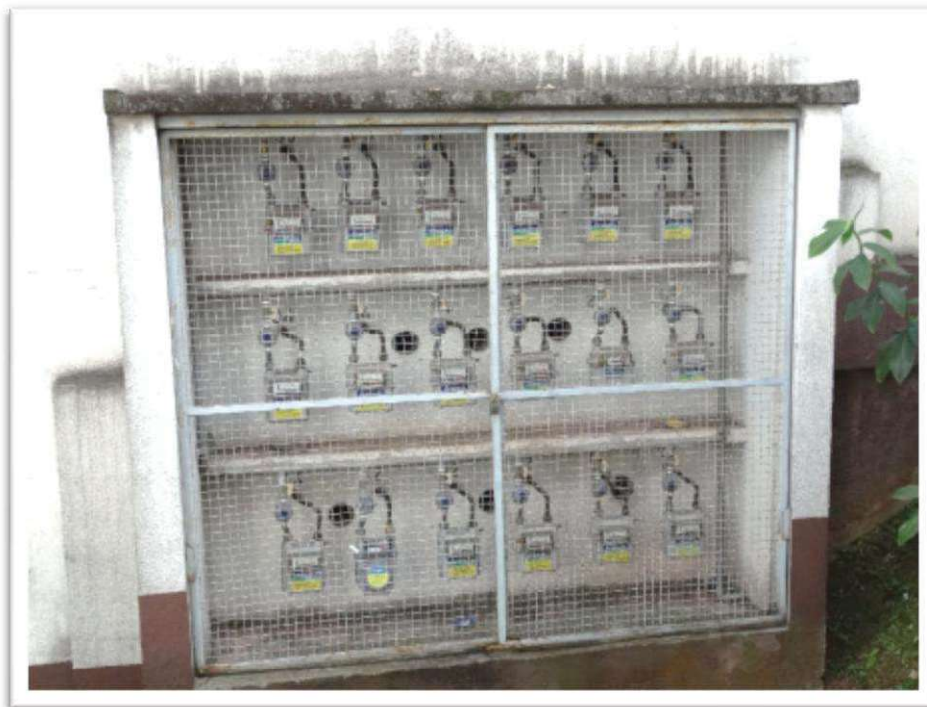
**Foto nº 40** - Vista dos medidores de entrada de energia elétrica no Edifício Parpan, cujo apartamento de nº 13 é objeto da presente vistoria.
