Processo nº 1006269-19.2013.8.26.0152

LAUDO DE ENGENHARIA

<p>EXECUÇÃO DE TÍTULO EXTRAJUDICIAL</p> <p>BANCO BRADESCO S.A.</p> <p>X</p> <p>CLÁUDIO DOS REIS MENEZES</p>
<p>IMÓVEL: casas nº 120, 122, 131 e 135</p> <p>Rua Apolo e Rua Netuno, Lote nº 08 da Quadra 02</p> <p>Loteamento Jardim Adelina – Cotia</p>
<p>VALOR DO IMÓVEL PENHORADO: R\$ 1.400.213,45</p> <p>- abril 2.017</p>

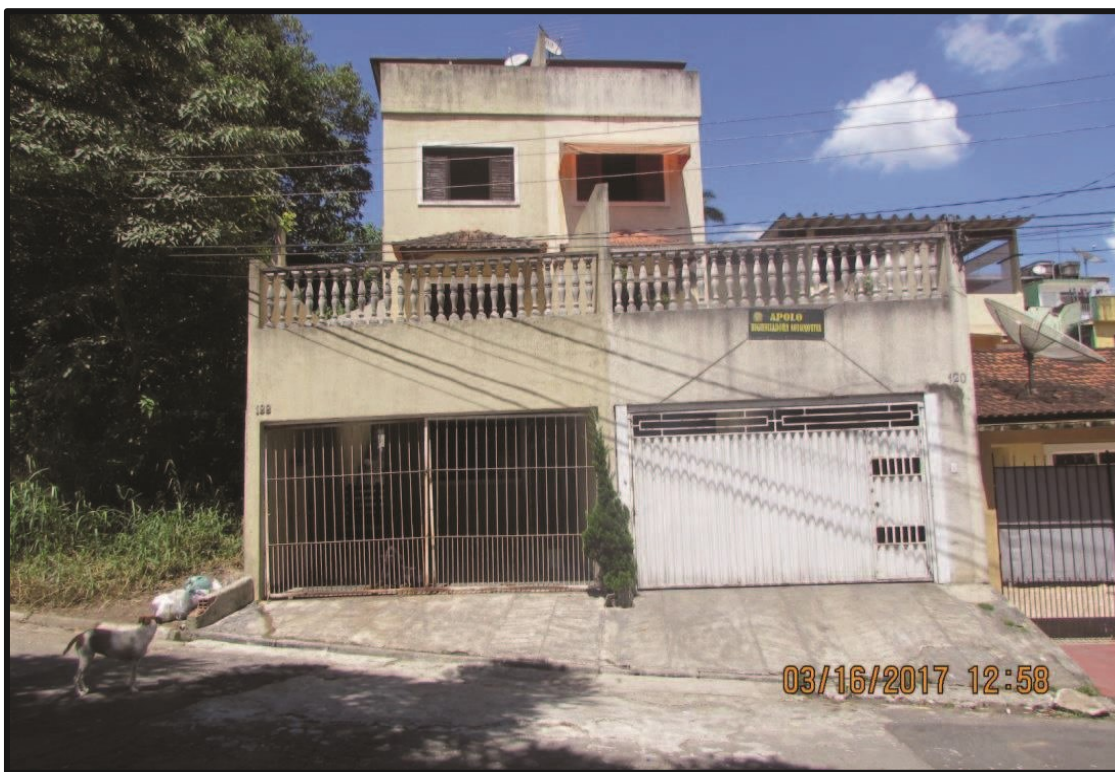
Vista frontal do imóvel, casa nº 120 e 122 – Rua Apolo

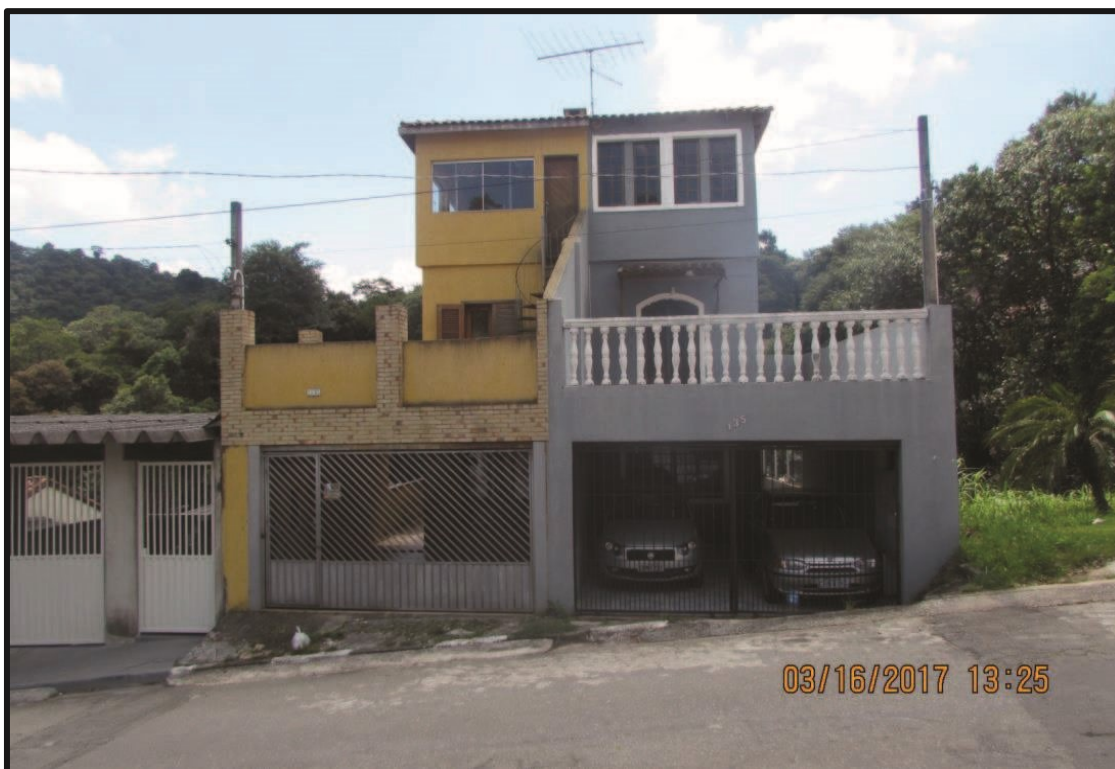
Vista frontal do imóvel, casa nº 131 e 135 – Rua Netuno

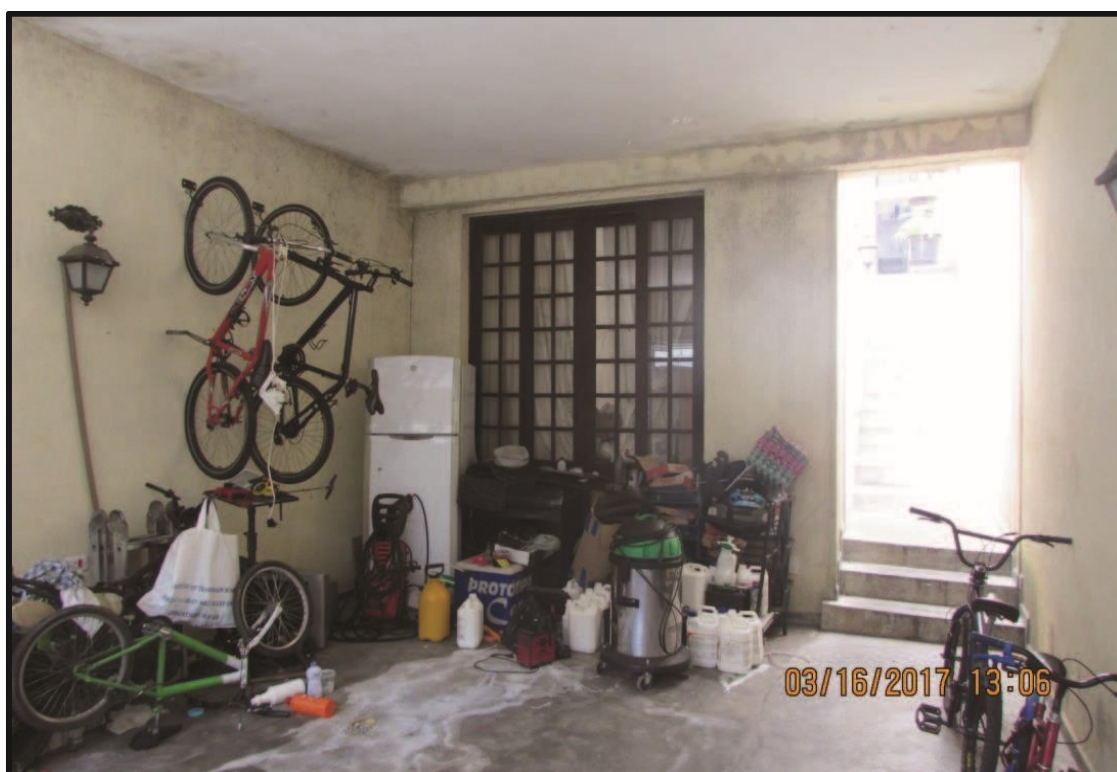
Paredes : revestimento em argamassa fina e pintura látex.

Piso : revestimento em cimento.

Forro : revestimento em argamassa fina e pintura látex.

Esquadria : portão em ferro.

Vista da garagem

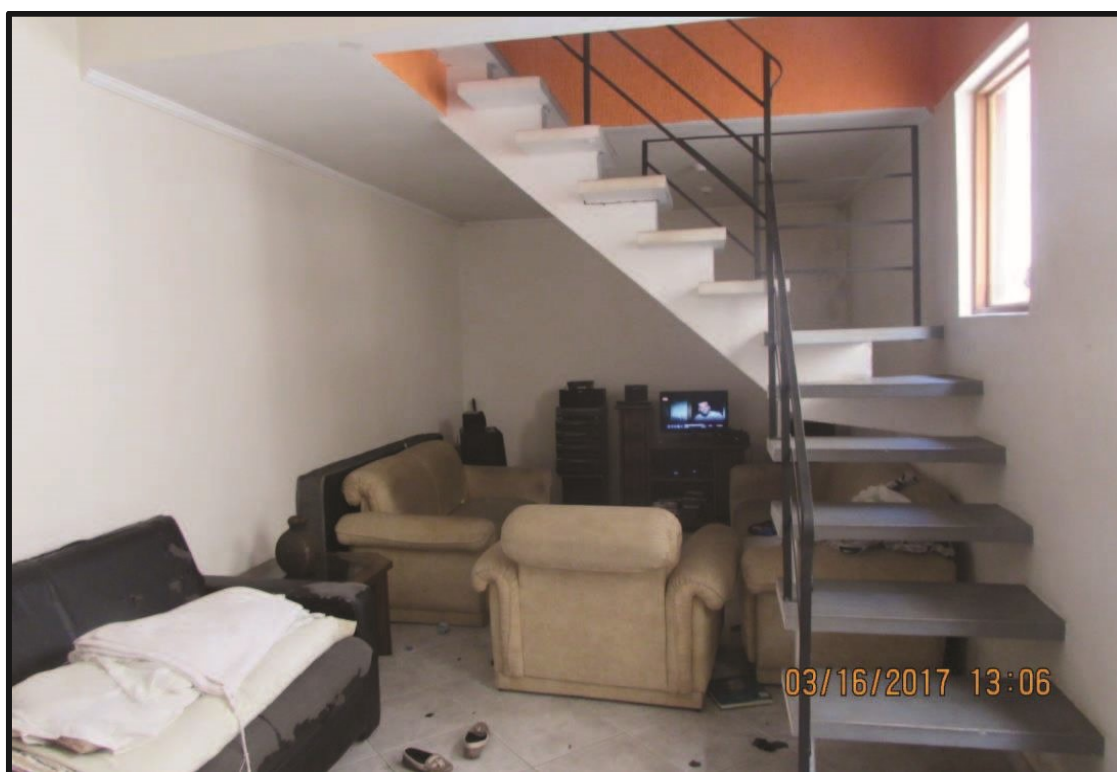
Paredes : revestimento em argamassa fina e pintura látex e textura.

Piso : revestimento em placas cerâmicas.

Forro : revestimento em argamassa fina e pintura látex.

Esquadrias : portas e janelas em madeira.

Vista da sala

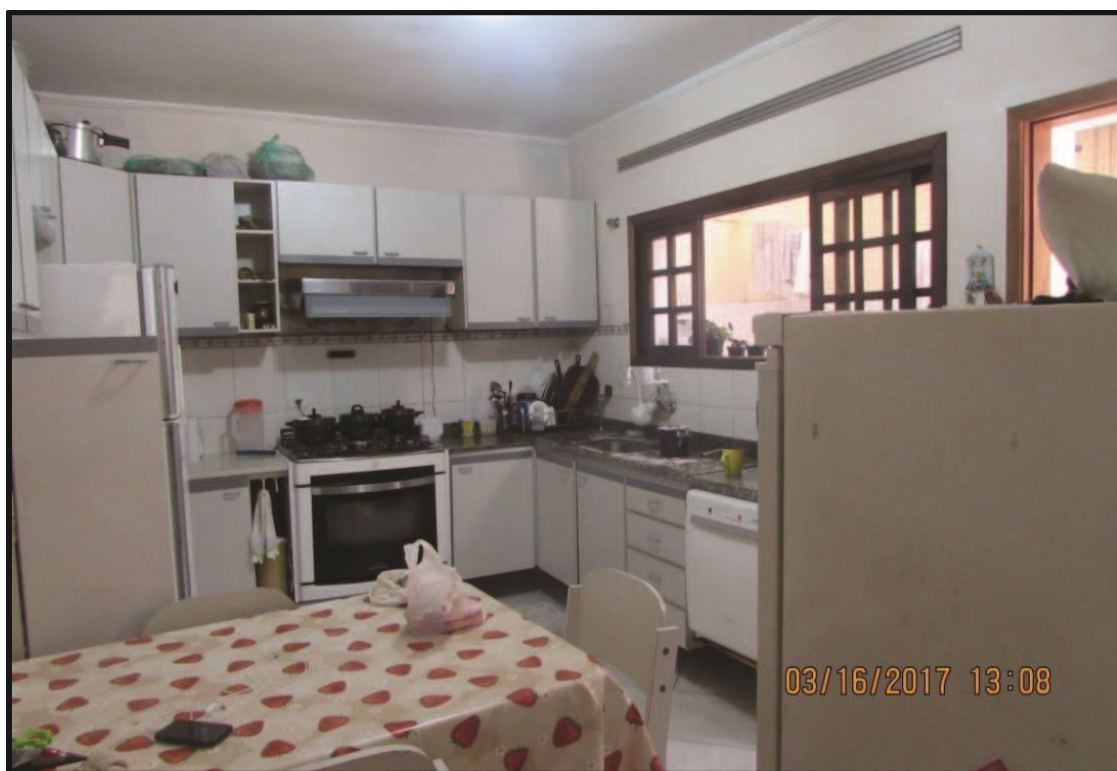
Paredes : revestimento em placas cerâmicas e argamassa fina e pintura à base de látex.

Piso : revestimento em placas cerâmicas.

Forro : revestimento em argamassa fina e pintura à base de látex.

Esquadrias : janela e portas de madeira.

Vista da cozinha

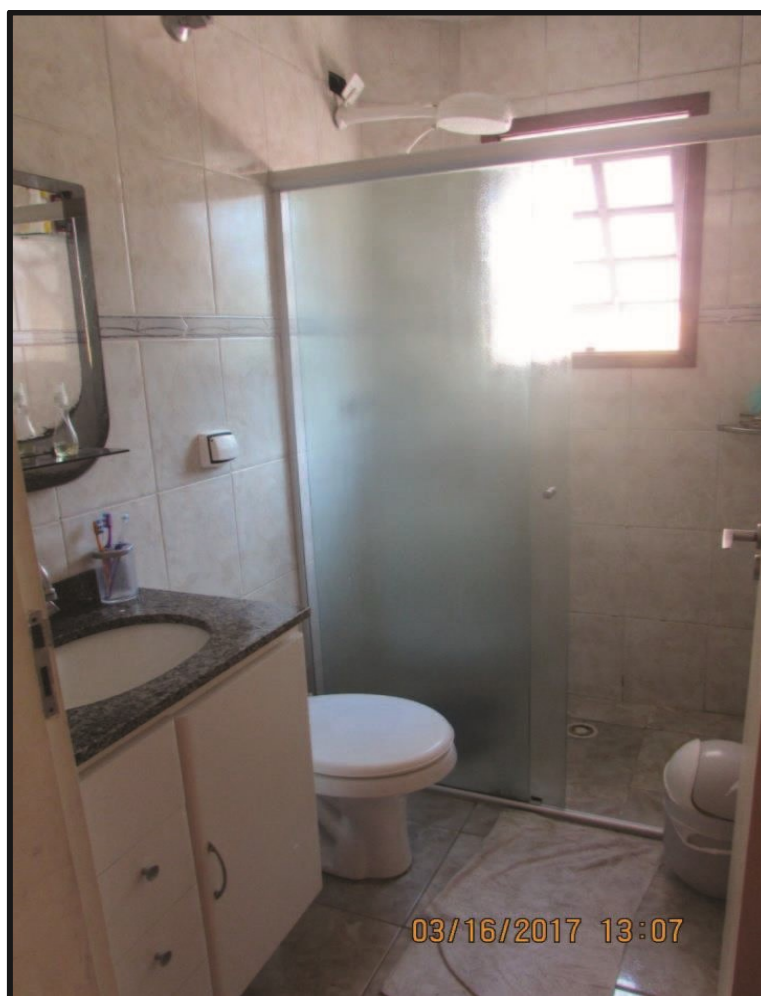
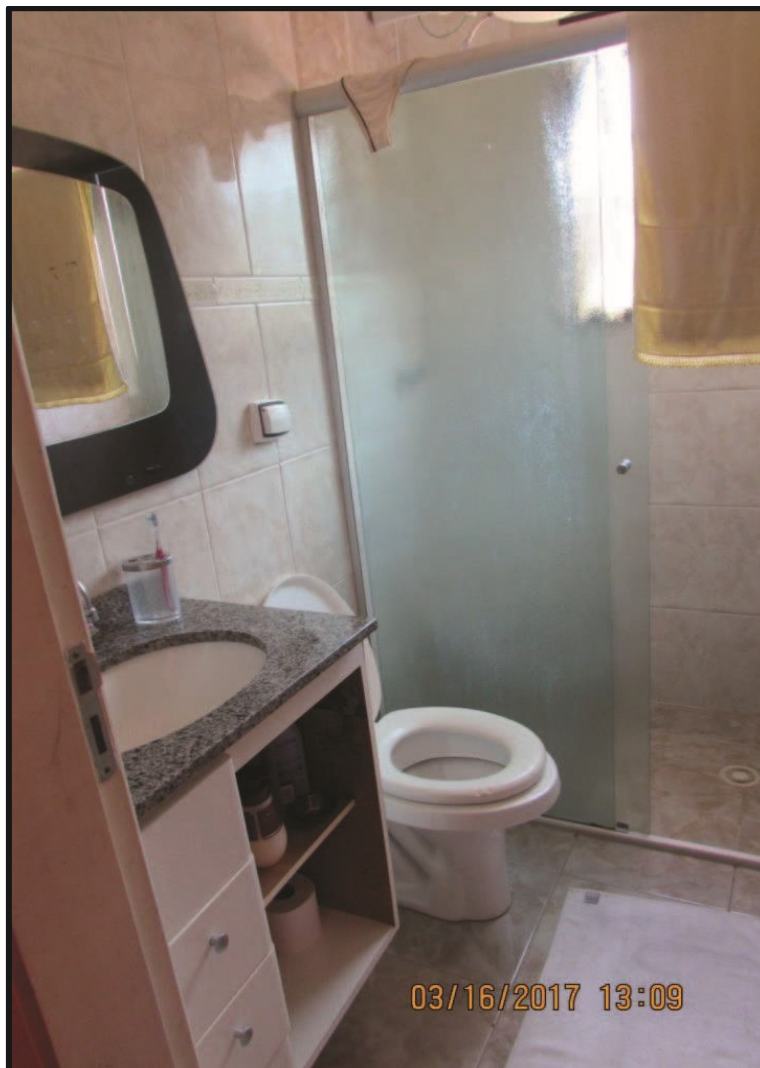
Paredes : revestimento em placas cerâmicas.

Piso : revestimento em placas cerâmicas.

Forro : revestimento em argamassa fina e pintura à base de látex.

Esquadrias : janela e porta de madeira, equipadas com ferragens de padrão comercial de qualidade.

As louças e metais são peças de padrão comercial de qualidade. A instalação hidráulica da edificação utiliza válvula de descarga.

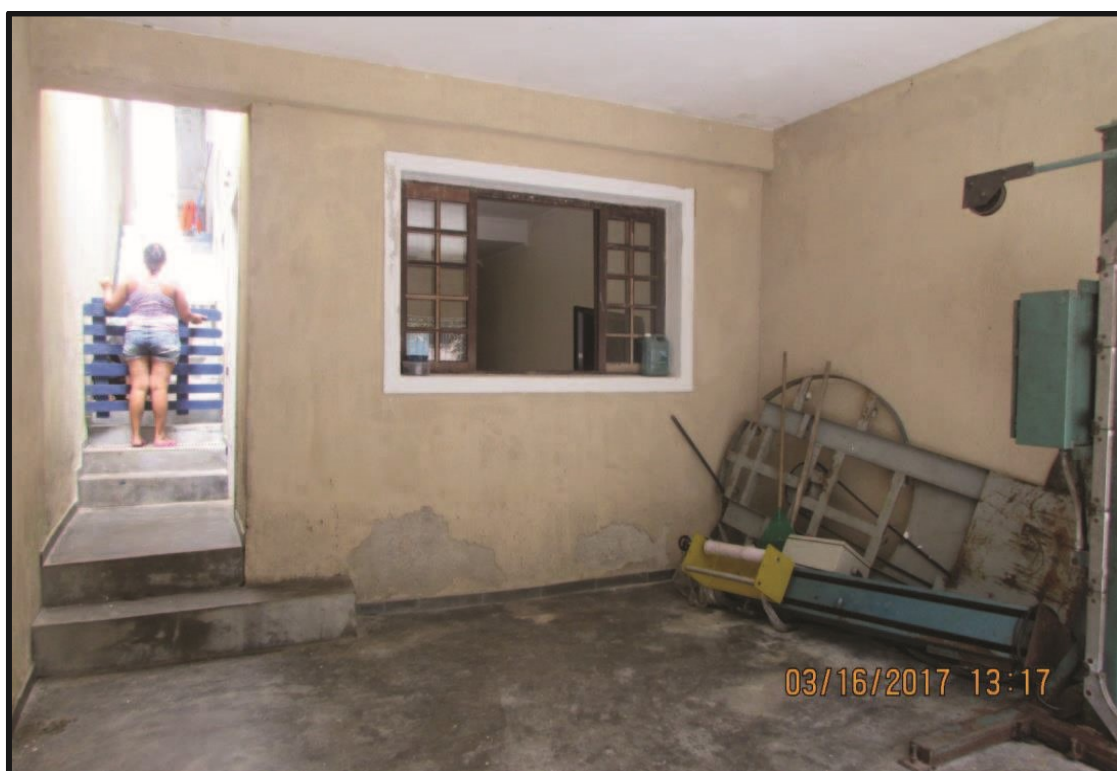
Paredes : revestimento em argamassa fina e pintura látex.

Piso : revestimento em cimento.

Forro : revestimento em argamassa fina e pintura látex.

Esquadria : portão em ferro.

Vista da garagem

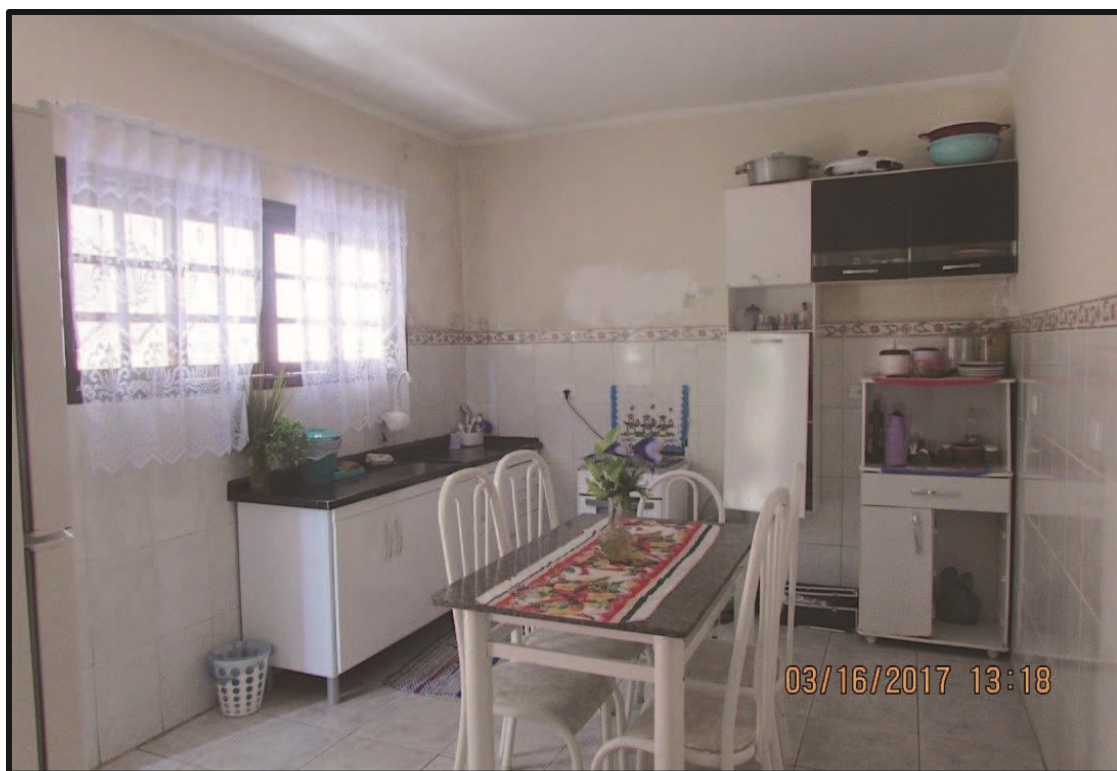
Paredes : revestimento em placas cerâmicas.

Piso : revestimento em placas cerâmicas.

Forro : revestimento em argamassa fina e pintura à base de látex.

Esquadrias : janela e portas de madeira.

Vista da cozinha

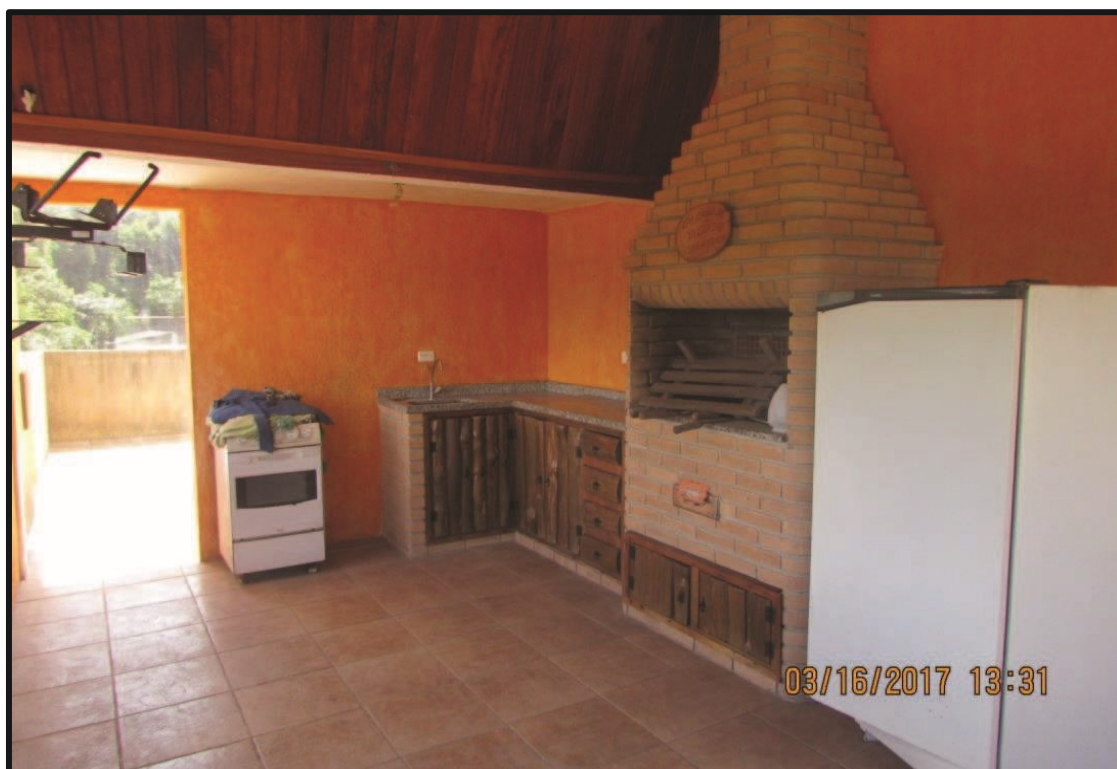
Paredes : revestimento em argamassa fina e textura.

Piso : revestimento em placas cerâmicas.

Forro : forro de madeira.

Esquadrias : janelas em alumínio e portas em madeira.

Vista da churrasqueira

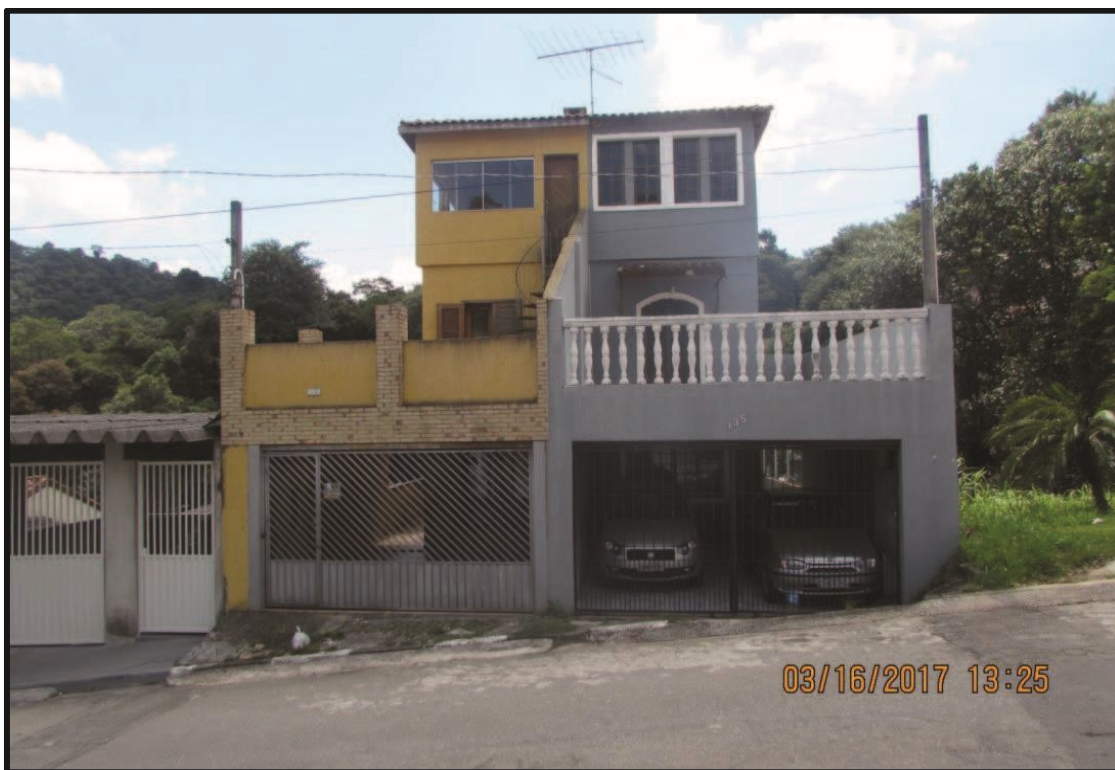
Não foi possível fazer a vistoria interna.

Vista frontal do imóvel nº135
