LAUDO DE AVALIAÇÃO

O presente Laudo de Avaliação tem como objetivo estabelecer o valor de mercado atualizado e à vista do imóvel rural denominado “Fazenda São José”, situado na Fazenda Anhuminhas, no distrito e município de Florínea/SP, que encontra-se penhorado na Ação de Execução de Título Extrajudicial que move o Banco do Brasil S. A. contra o Sr. Alessandro Mainardi e sua mulher, a Sra. Sueli Menegheti Mainardi.

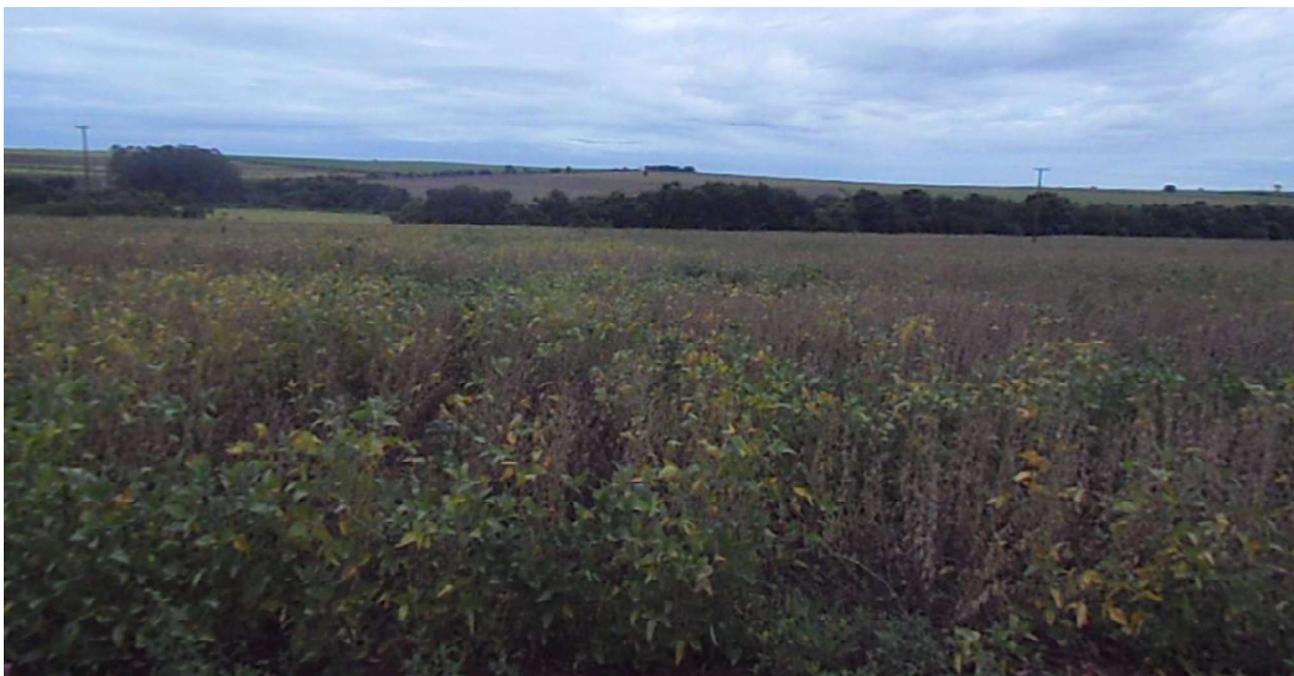
Imagem 01 – Fazenda São José - Gleba “A”, área da propriedade explorada pela cultura de Soja, topografia plana, adequada a mecanização agrícola, e, ao fundo, o Ribeirão Bugio.

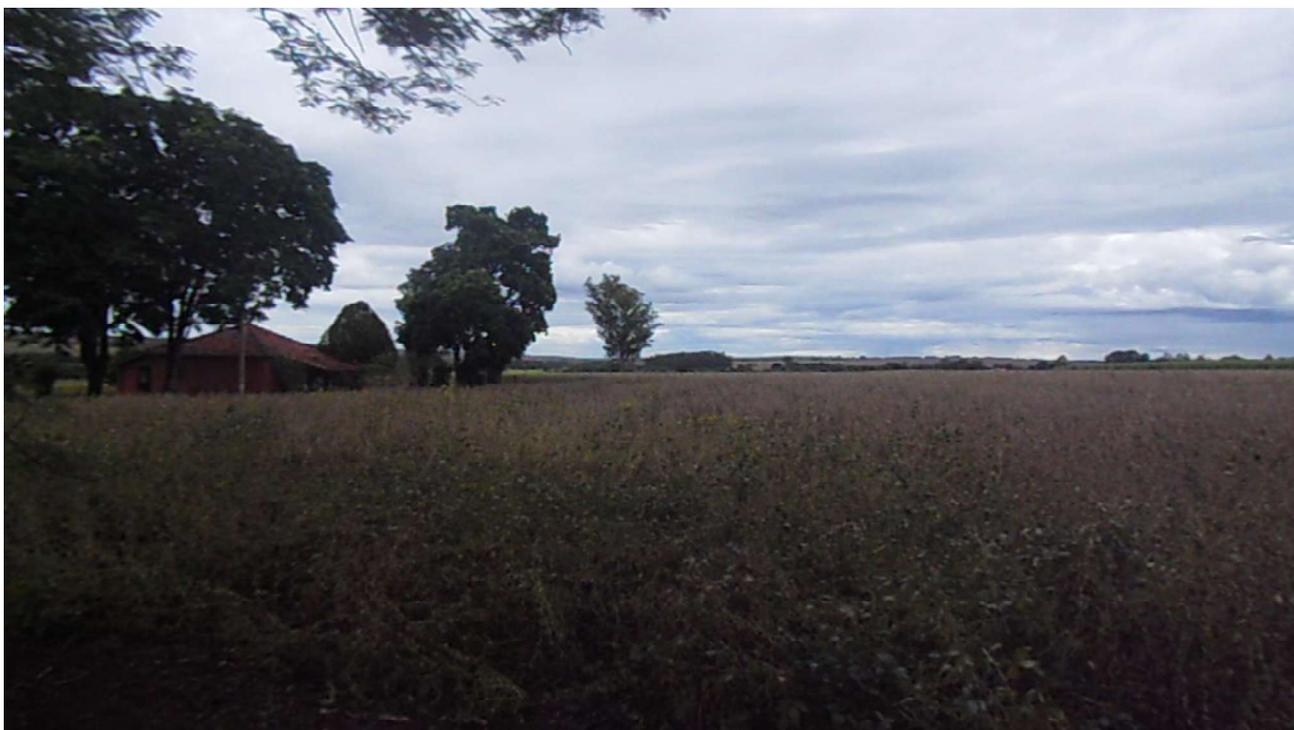
Imagem 02 – Fazenda São José - Gleba “A”, a maior parte das terras cultiváveis estão sendo exploradas pela cultura de Soja, topografia plana, adequada a mecanização agrícola.

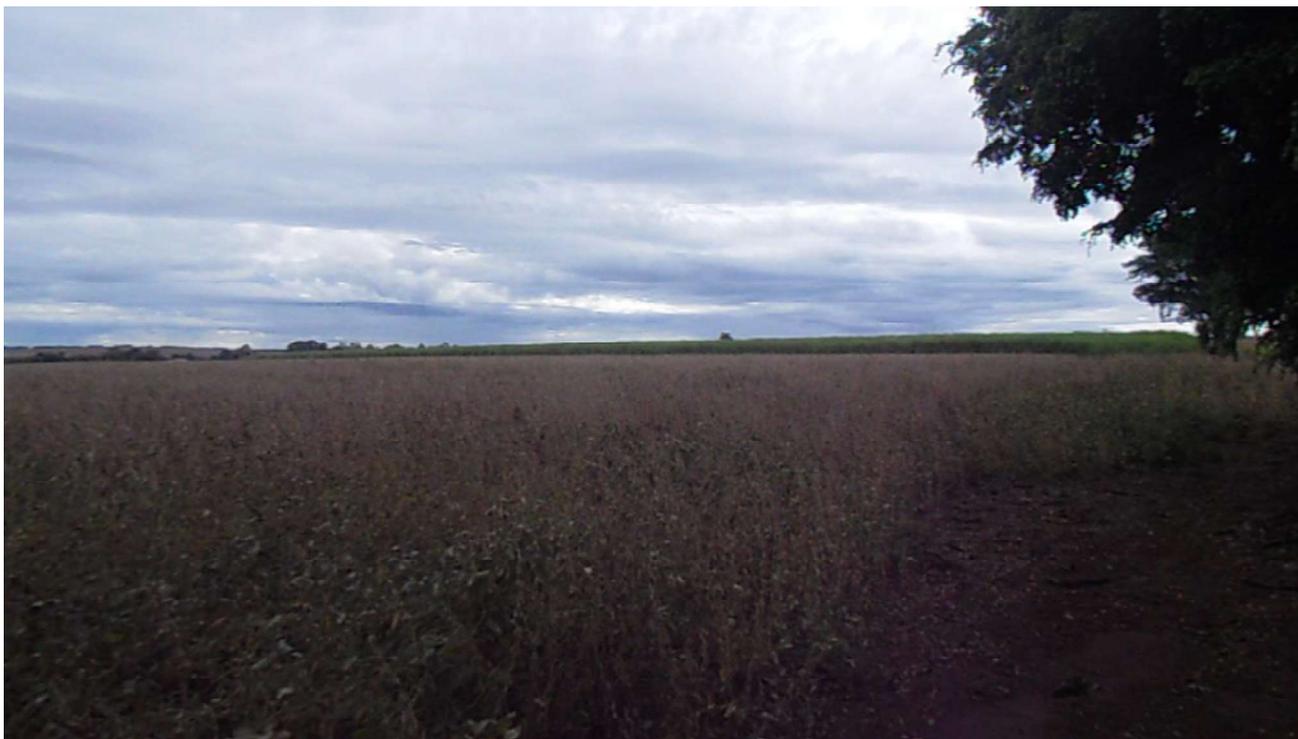
Imagem 03 – Fazenda São José - Gleba “A”, embora a maior parte das terras cultiváveis estejam sendo exploradas pela cultura de Soja, também há a exploração de Cana-de-Açúcar.

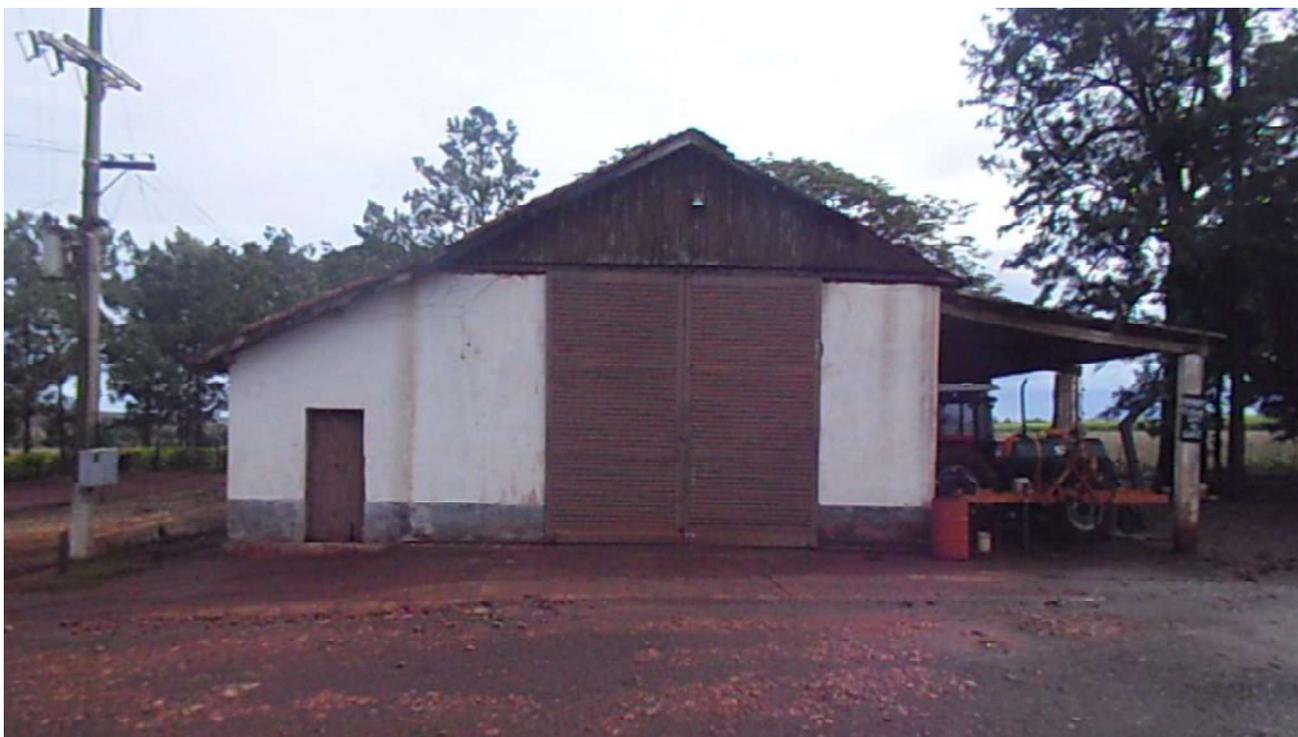
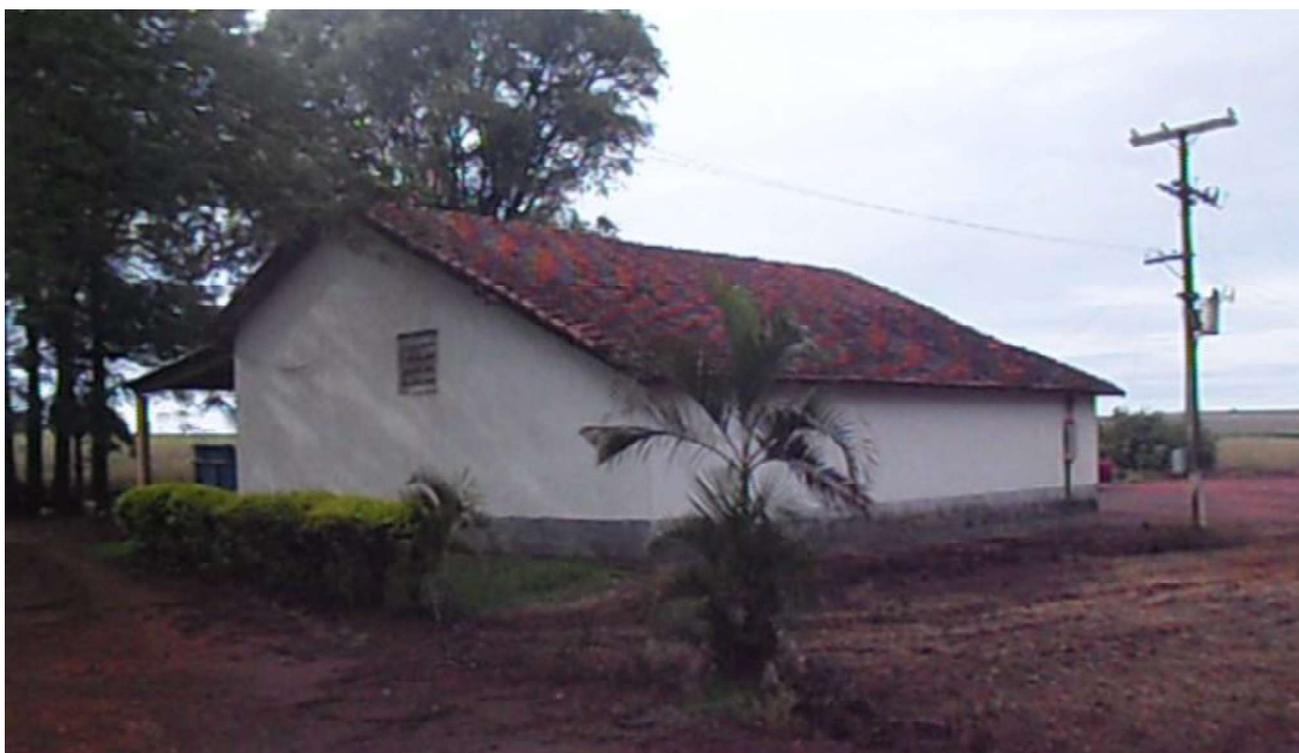
O padrão construtivo constatado neste Barracões que melhor se encaixa na Tabela do IBAPE/SP é o referente a construção de um Galpão no Padrão Econômico e com Intervalo de Preços Médio, cujo valor disponibilizado é de $Ve = R\$ 609,00/m^2$.

A área deste Barracão medida no local foi de $Ab = 162.00 m^2$.

Pelo estado de conservação deste Barracão estima-se que ele esteja construído há aproximadamente 40 anos, ou seja, o fator $n = 40$.

Imagem 04 – Barracão para guarda de implementos agrícolas edificado na Gleba “A”, por estar construído há aproximadamente 40 anos, não possui um valor comercial relevante.

Imagem 05 – Barracão para guarda de implementos agrícolas edificado na Gleba “A”, por estar construído há aproximadamente 40 anos, não possui um valor comercial relevante.

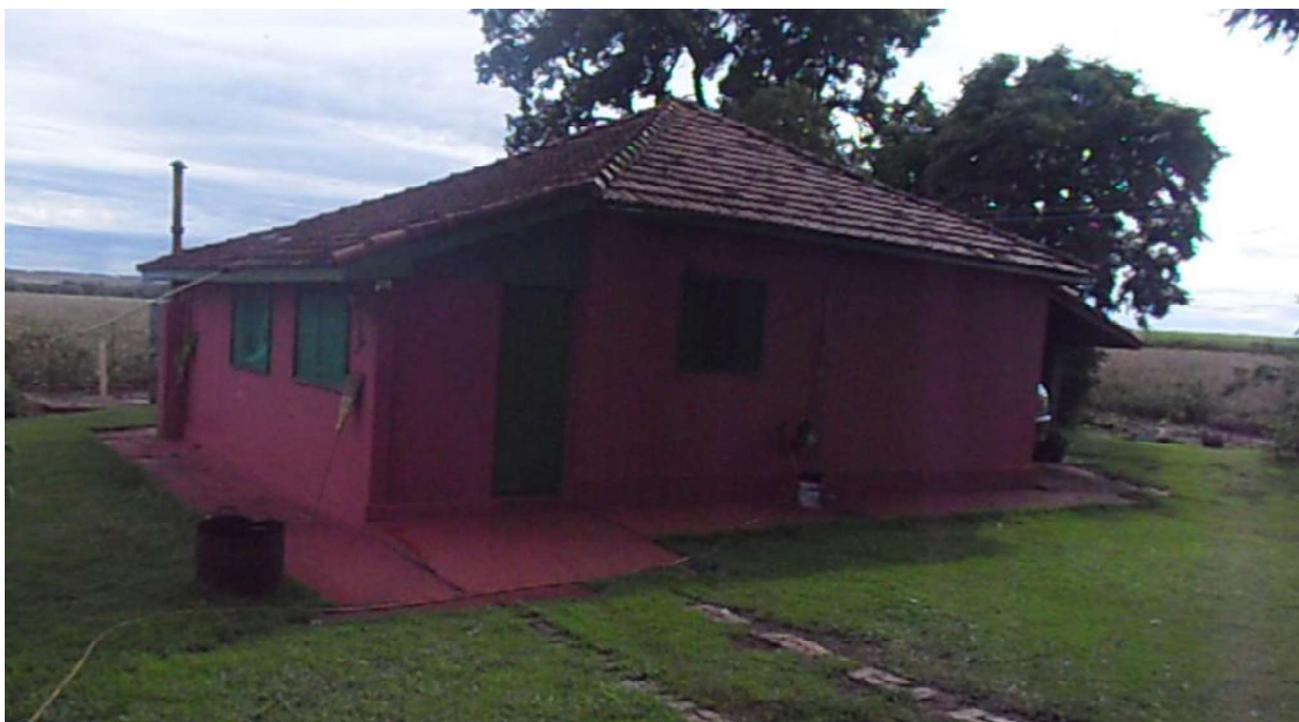
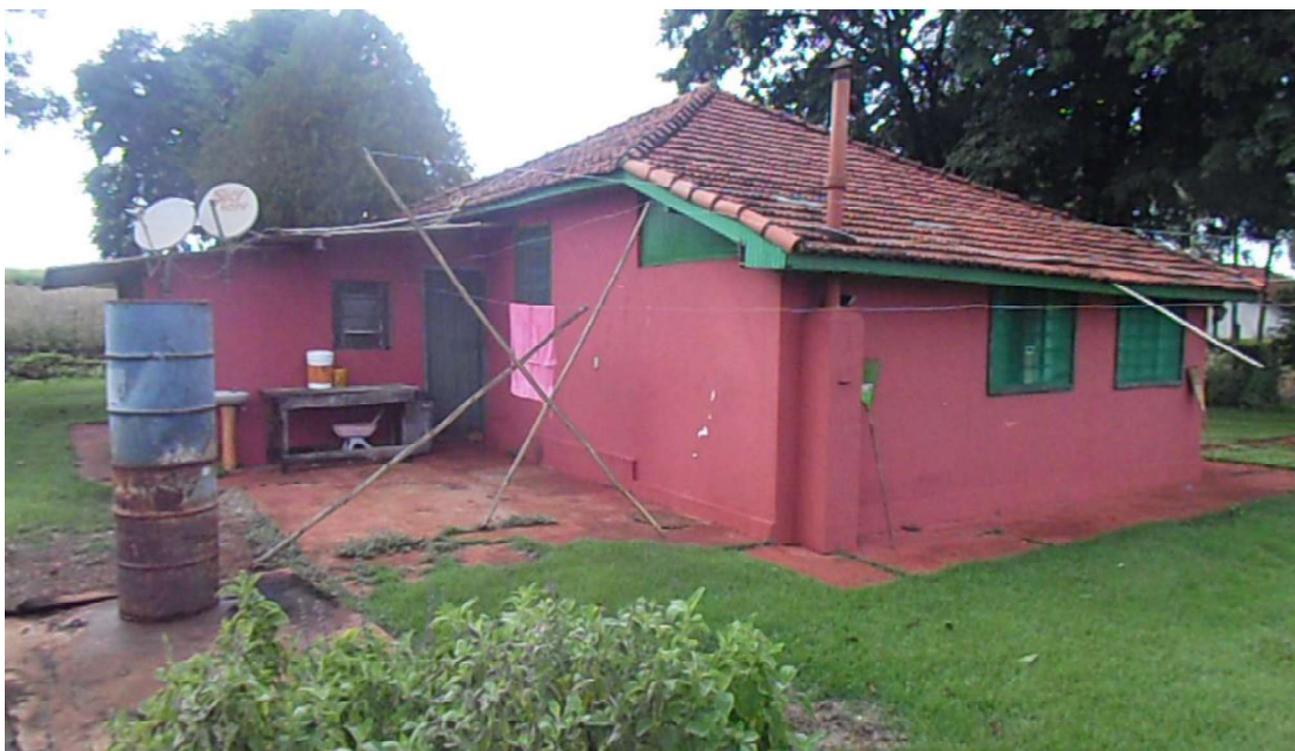
O padrão construtivo constatado na Casa do Caseiro que melhor se encaixa na Tabela do IBAPE/SP é o referente a construção de uma Casa no Padrão Proletário e com Intervalo de Preços Médio, cujo valor disponibilizado é de $Ve = R\$ 734,00/m^2$.

A área da Casa do Caseiro medida no local foi de $Ab = 98.50 m^2$.

Pelo estado de conservação da edificação estima-se que ela esteja construída há aproximadamente 40 anos, ou seja, o fator $n = 40$.

Imagem 06 – Casa do Caseiro edificada na Gleba “A”, embora esteja de maneira geral em boas condições, trata-se de uma construção antiga, com pouco valor comercial.

Imagem 07 – Casa do Caseiro edificada na Gleba “A”, embora esteja de maneira geral em boas condições, trata-se de uma construção antiga, com pouco valor comercial.

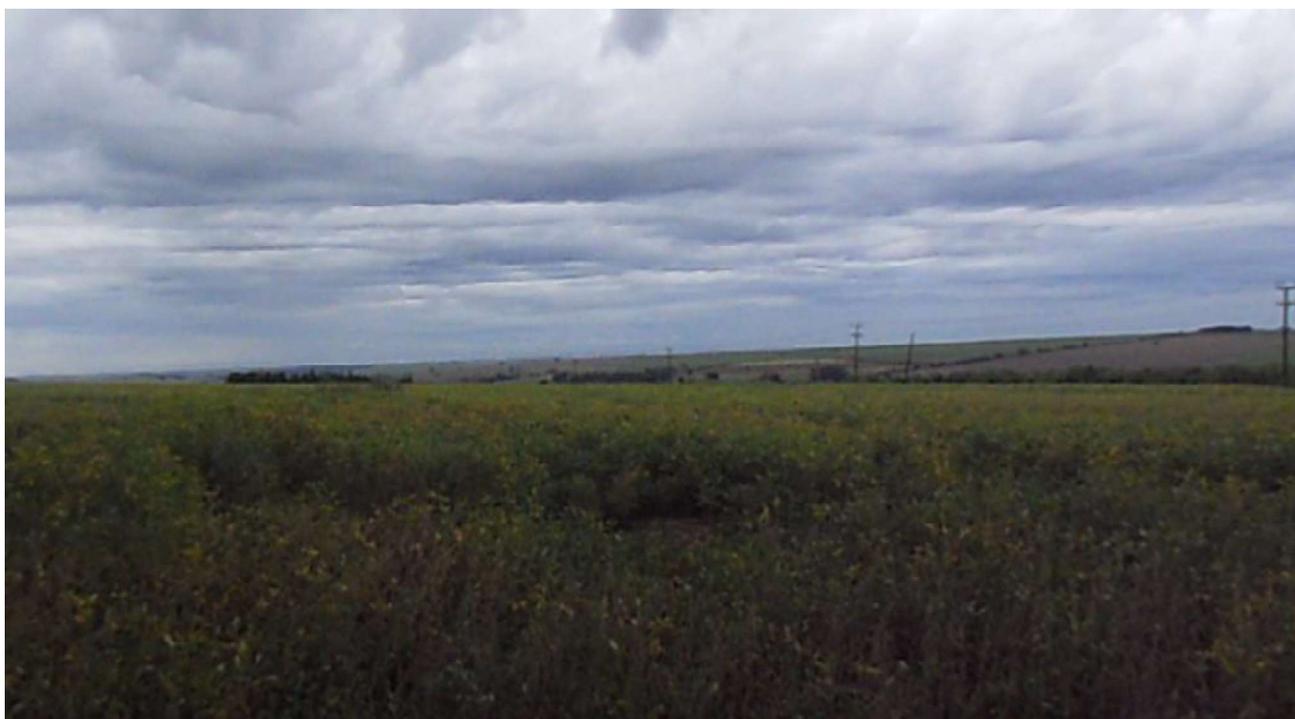
Imagem 08 – Fazenda São José - área remanescente da Gleba “B”, área da propriedade explorada pela cultura de Soja, topografia plana, adequada a mecanização agrícola.
