**Processo nº 1006832-35.2015.8.26.0704**

**LAUDO TÉCNICO DE AVALIAÇÃO**

O presente trabalho visa estabelecer o valor locativo mais provável do imóvel situado à **Rua Alfredo Xavier de Andrade, nº 152 esquina com Av. Eng. Heitor Eiras Garcia, nº 1621, apartamento 182, Edifício Rivalta, Condomínio Villagi D'itália**, nesta Capital.

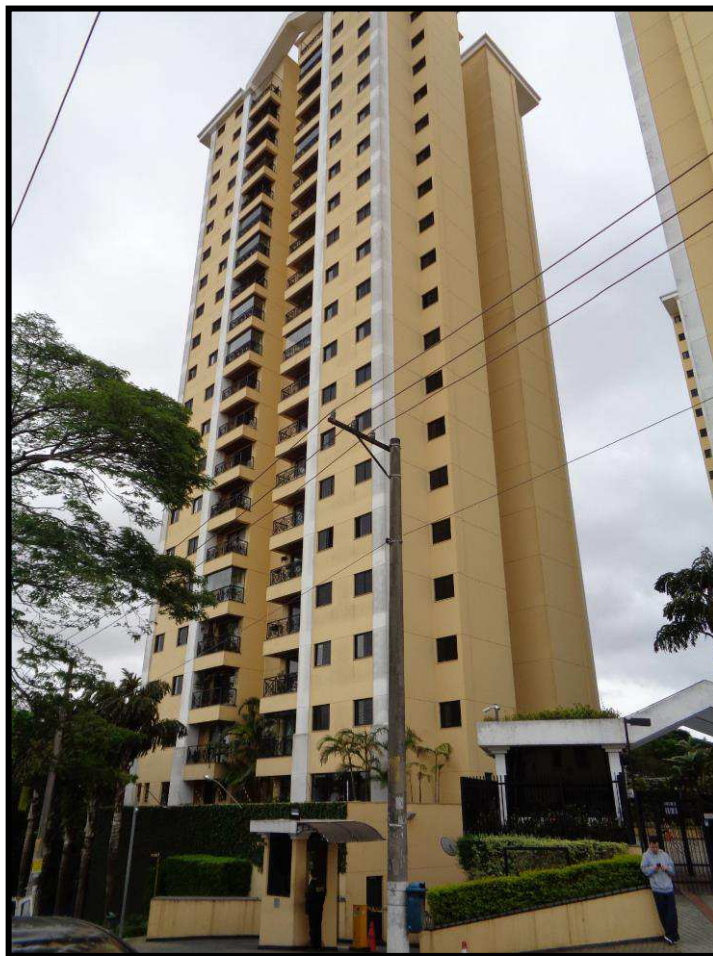
**Foto 1:** Condomínio Villagi D'itália

Ficou constatado na vistoria que o apartamento classifica-se como sendo padrão médio.

O imóvel possui idade de 20 anos, estando o estado de conservação da construção é necessitando de reparos simples.

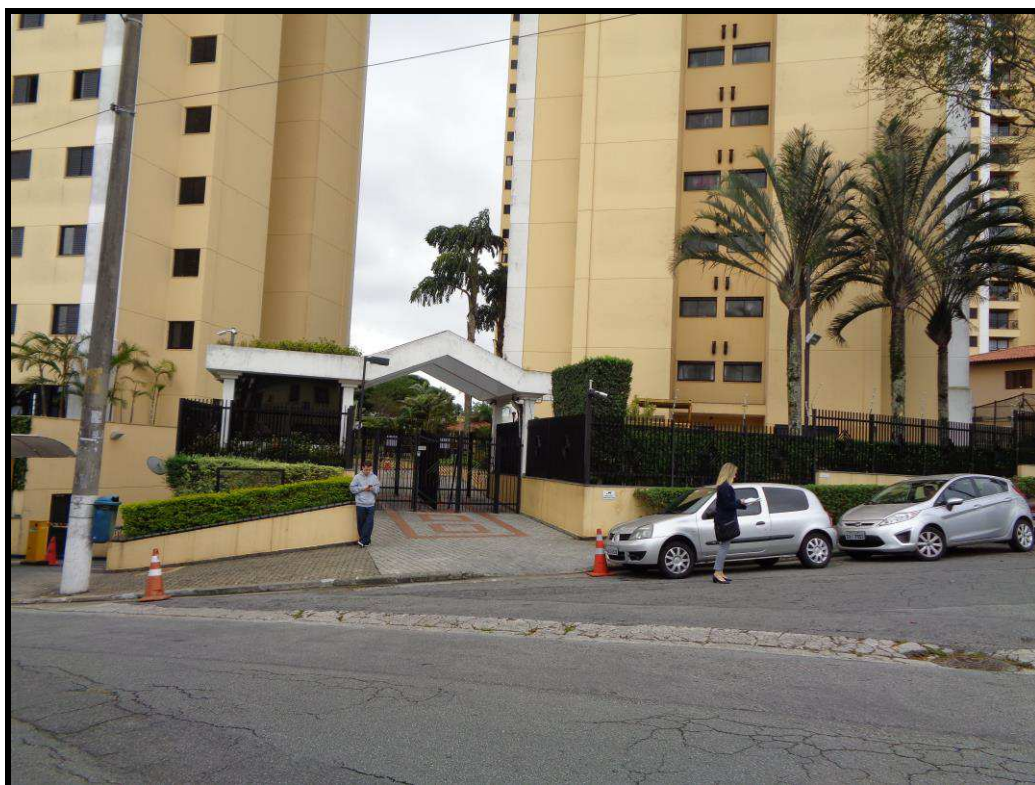
**Foto 2:** Condomínio Villagi D'Itália

O Condomínio Villagi possui 4 Blocos, sendo 2 blocos com 20 andares tipo e 2 blocos com 19 andares tipo, térreo e 2 subsolos de garagem. O andar tipo é formado por 4 apartamentos.

A área de lazer do condomínio é composto por piscina, 2 churrasqueiras, academia, quadra, 2 salões de festas, brinquedoteca, 2 salões de jogos e parquinho.
