Processo Digital nº: 1000599-82.2016.8.26.0220
Classe - Assunto: Carta Precatória Cível
Requerente: Banco Bradesco S.A.
Requerido: Marcelo Stiebler Vilela Leite e outro

LAUDO DE AVALIAÇÃO

Esses imóveis são contíguos e forma um só todo que é, atualmente, denominado "Fazenda Estância Santa Rita".

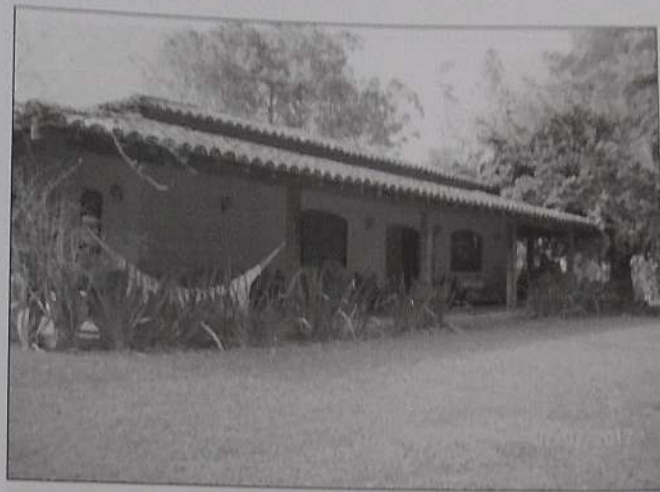
Casa térrea com sala de visita conjugada com sala de jantar, quatro dormitórios, sendo uma suíte, um banheiro, um lavabo, cozinha, um apartamento externo, um escritório, área de serviço, garagem e varanda. Paredes em tijolos maciços, forro em laje, e cobertura através de telhas estilo colonial do tipo capa/canal. O piso em Lajotas cerâmicas. As Janelas e vitros são metálicos, as portas internas madeira. As paredes são revestidas com argamassa mista e massa corrida, áreas molhadas em azulejos. As instalações elétricas / hidráulicas estão em funcionamento; há aquecedor solar com pontos de água quente em todos os cômodos. A pintura das paredes e lajes é em látex; as esquadrias metálicas são esmaltadas, as de madeira são envernizadas. Área – Corpo principal 221,00 m²; varanda / garagem 192,00 m² (correspondente à área equivalente de 0,75 x 192,00 m² = 144,00 m²), logo a área considerada será 365,00 m². Sua idade aparente é de 15 anos, vida referencial de 60 anos, padrão – médio, com enquadramento – 1,212. O estado da edificação é "d", entre regular e necessitando de reparos simples, sendo a depreciação pelo obsolescência e pelo estado funcional correspondente à 0,820.

Foto 02 – Casa Sede – Fachada.
Áreas avarandadas.

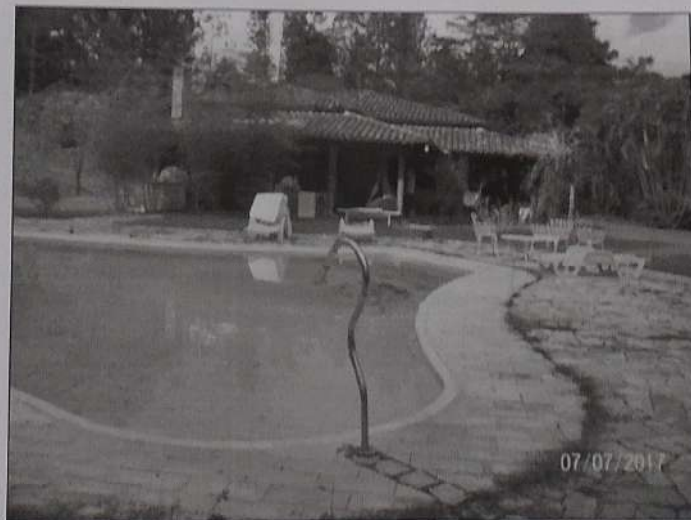
Junto à casa sede há uma piscina ovalada, com área aproximada de 105,00 m² (15,00 m x 7,00 m).

Foto 03 – Casa Sede – Vista Lateral da Orla da Piscina.

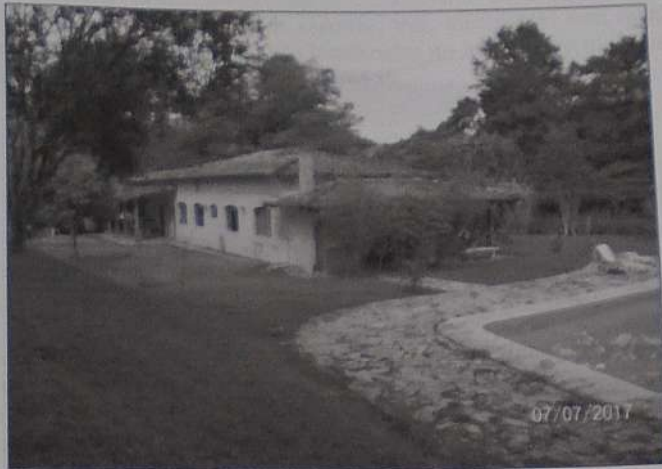
Foto 04 – Casa Sede – Vista dos Fundos / Orla da Piscina.

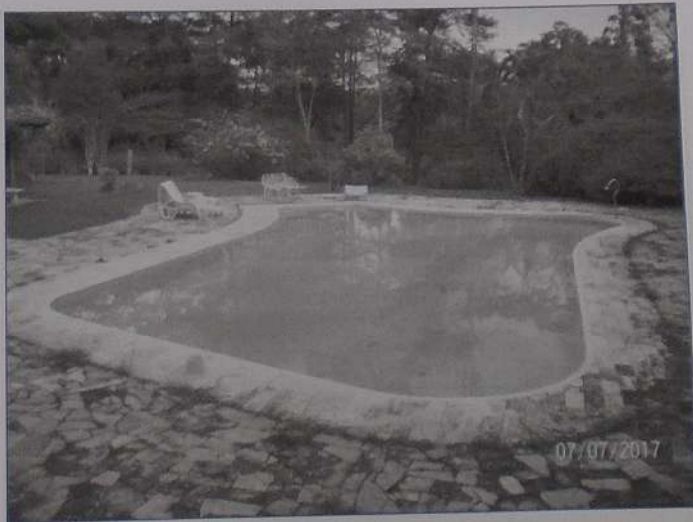
Foto 05 – Orla da Piscina.

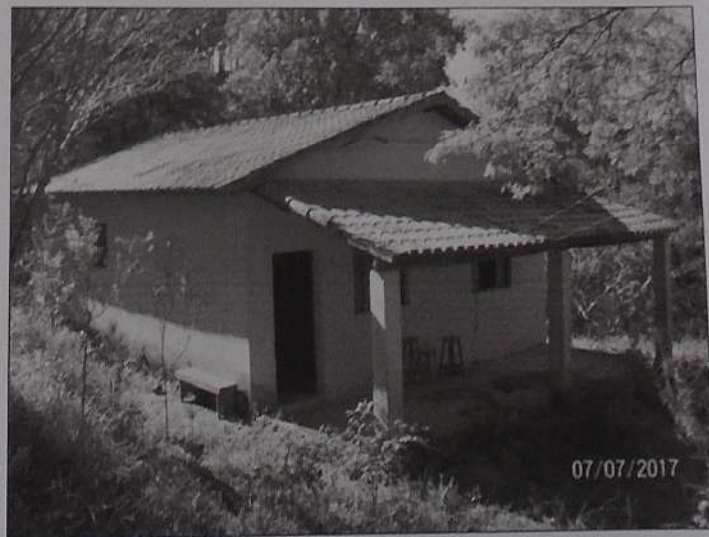
São três casas térreas, em alvenaria de lajotas, sendo cobertas com telhas romanas e uma com telhas francesas, duas forradas com laje e a outra com forro de madeira. Piso frio, cerâmico, paredes revestidas com argamassa, paredes da cozinha e banheiro com revestimento cerâmico frio, janelas, vitros e portas externa metálicas, portas internas de madeira. Instalações elétricas e hidráulicas em funcionamento. As paredes pintadas em látex e as esquadrias esmaltadas, as portas envernizadas. As três casas perfazem a área total de 200,00 m². Tem idade aparente de 15 anos, vida referencial de 70 anos, padrão econômico com enquadramento 0,672, estado da edificação “d”, correspondente à depreciação por obsolescência e pelo estado de conservação de 0,772.

Foto 06 – Casa de Colono.

Notar que são casas relativamente boas com padrão urbano. Na ocasião das vistorias, as casas de colonos estão sem ocupação.

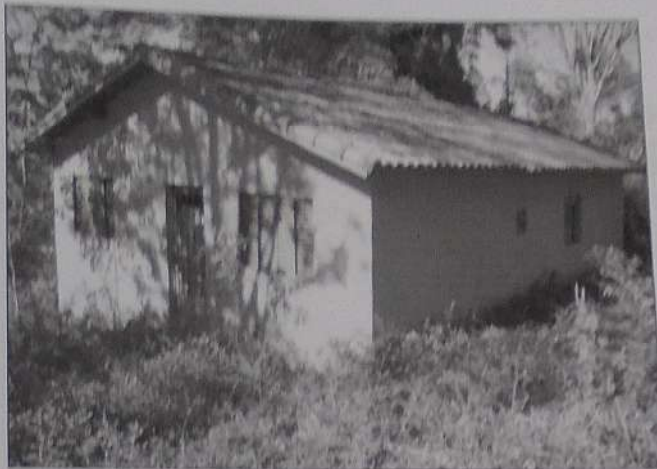
Foto 07 – Casa de Colono.

Notar que são casas relativamente boas, padrão urbano.
As casas de colonos dessas fotos 6, 7 e 8 estão localizadas no
acesso à propriedade.

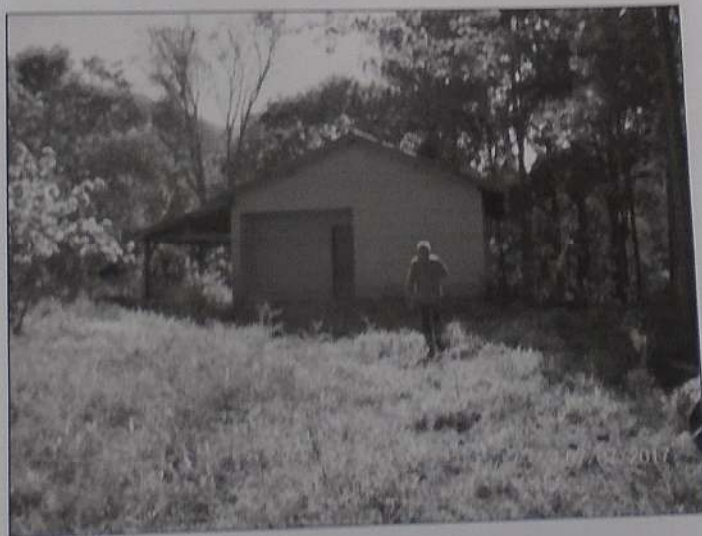
Foto 08 – Casa de Colono.

Notar que as casas são relativamente boas, padrão urbano.

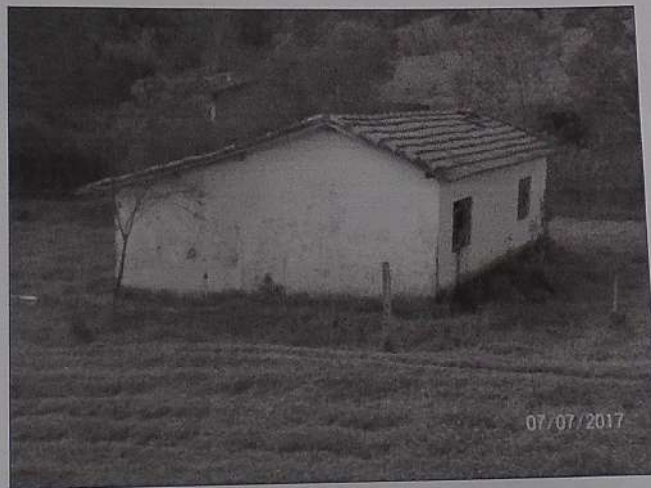
As casas localizadas na matrícula 15.171, abandonadas, são duas casas simples, padrão proletário, construídas em alvenaria de tijolos e lajotas, cobertura em telhas cerâmicas do tipo francesa, sem forro, piso cimentado, vitrôs e janelas de ferro, portas de madeira, as instalações elétricas estão cortadas, as hidráulicas em situação precária. As paredes são revestidas com argamassa e pintura em caiçã. A área dessas duas casas perfaz o total de 137,00 m². Essas casas estão abandonadas. Para efeito de avaliação, este perito considerará um valor estimativo, na ordem de 10% do R8N/CUB (R\$ 1.219,60) por metro quadrado.

Essas casas encontram-se abandonadas, mas são passíveis de recuperação.

Foto 09 – Casa de Colono.
Essa casa encontra-se abandonada.
Matrícula 15.171

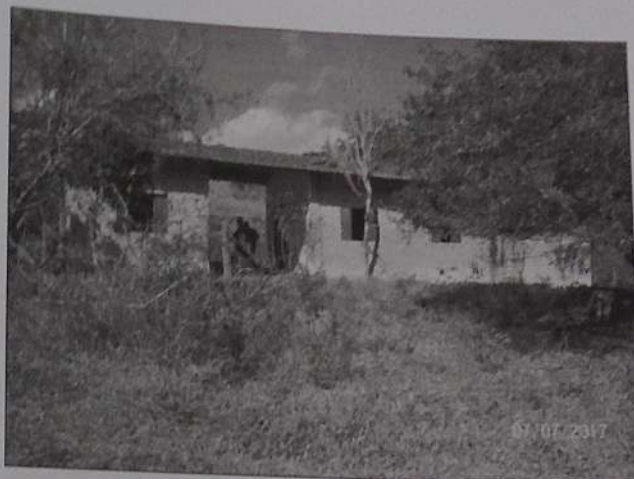
Foto 10 – Casa de Colono.
Essa casa encontra-se abandonada.
Matricula 15.171

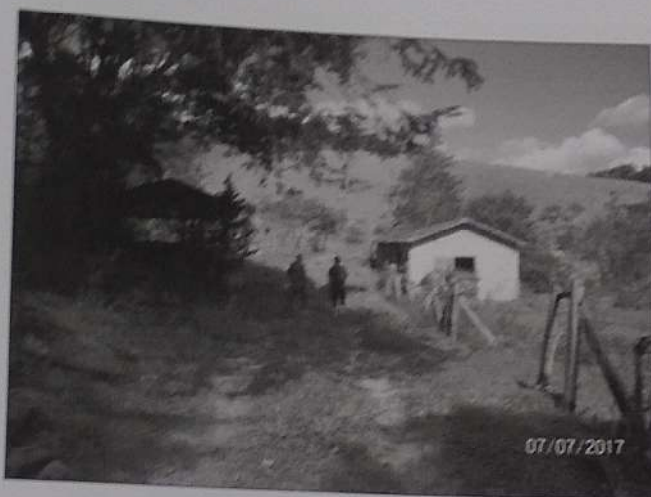
Foto 11 – Baia.

A baia aqui retratada está localizada à direita da foto e tem 95,00 m²; no lado esquerdo está o galpão aberto com área de 80,00 m².

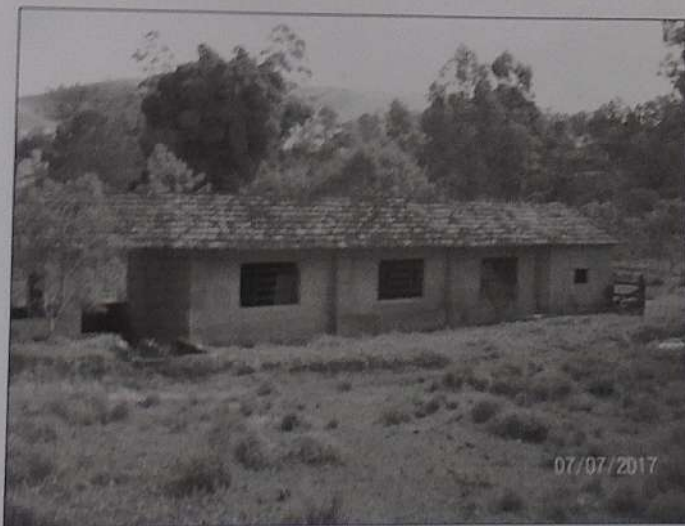
Foto 12 – Baia.

No croqui elucidativo esta baia está indicada sob nº 10.

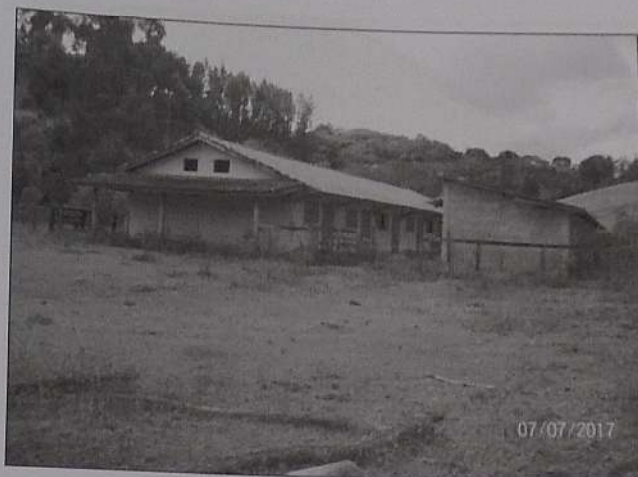
**Foto 13 – Baías.**

A baía maior tem 202,00 m² já, a menor, à direita, tem 104,00 m².
No croqui elucidativo essas baías estão indicadas sob n^o 8 e n^o 9.

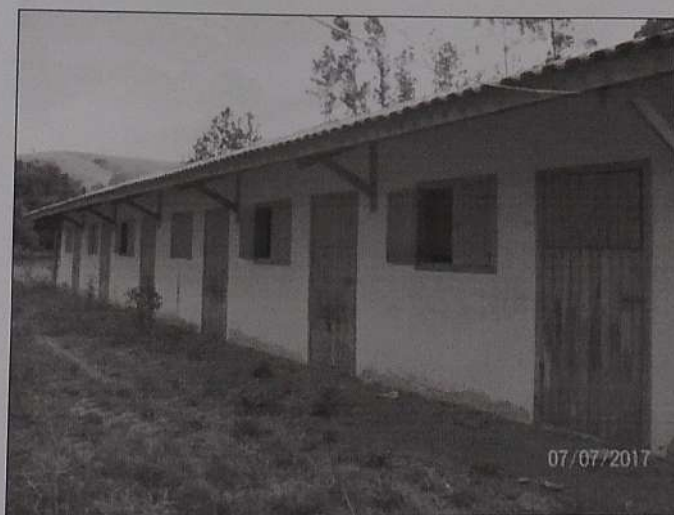
**Foto 14 – Baías.**

Vista frontal da baía.

No croqui elucidativo essa baía está indicada sob n^o 8.

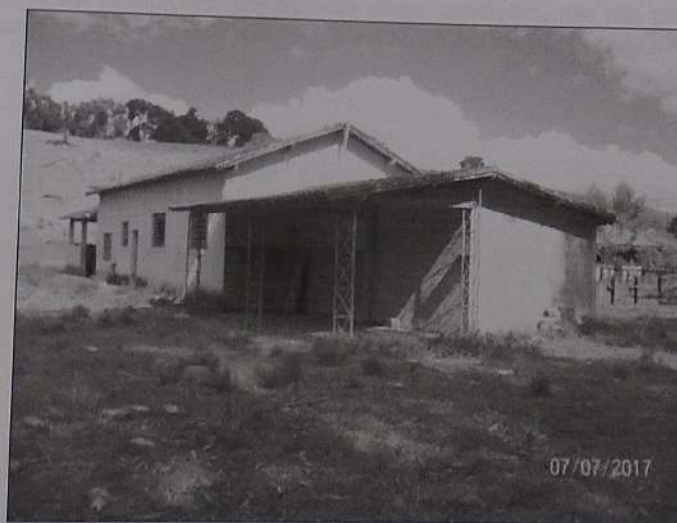
Foto 16 – Galpão.
No croqui elucidativo esse Galpão está indicado sob nº 11.

Esses galpões possuem áreas distintas: galpão 1 – 167,00 m², galpão 2 – 147,00 m², galpão 3 – 80,00 m² e galpão 4 – 80,00 m². O galpão 3 está abandonado, assim os galpões em boas condições totalizam 394,00 m².

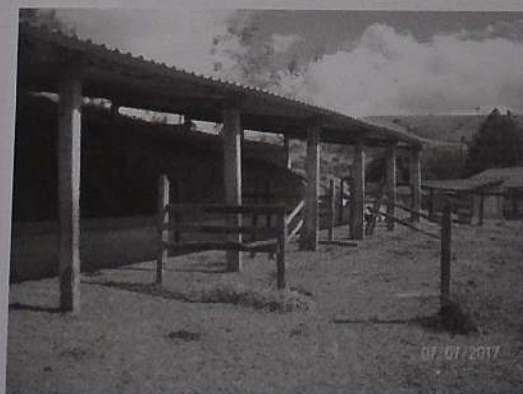
Essas instalações, devido suas atuais condições, não são passíveis de avaliação sendo, portanto, o seu valor desconsiderado em nossa avaliação.

Foto 17 – Praça alimentação.
