**EXCELENTÍSSIMO SENHOR DOUTOR JUIZ DE DIREITO DA 3ª VARA
DE FALÊNCIAS E RECUPERAÇÕES JUDICIAIS - COMARCA DE SÃO
PAULO - SP**

AUTOS Nº 0932710-84.1996.8.26.0100

WALMIR PEREIRA MODOTTI, Engenheiro,
Perito Judicial, nomeado nos **AUTOS DA FALÊNCIA DE CAMPANÁRIO
CONSTRUÇÕES E INCORPORAÇÕES LTDA**, dando por terminados seus
estudos, diligências e vistorias, vem apresentar suas conclusões, expressas no
seguinte **LAUDO** em anexo, pelo qual chegou ao valor de mercado, conforme
expresso em resumo a seguir, para o imóvel localizado na **Rua Marie Nader
Calfat, nº 249, Apto. nº 34, 3º Andar, Edifício San Gustavo, Jardim
Ampliação, Cidade de São Paulo, Estado de São Paulo, matriculado (em
área maior) sob nº 266.225, no Décimo Primeiro CRI de São Paulo.**

VALOR DO APARTAMENTO DE N° 34:

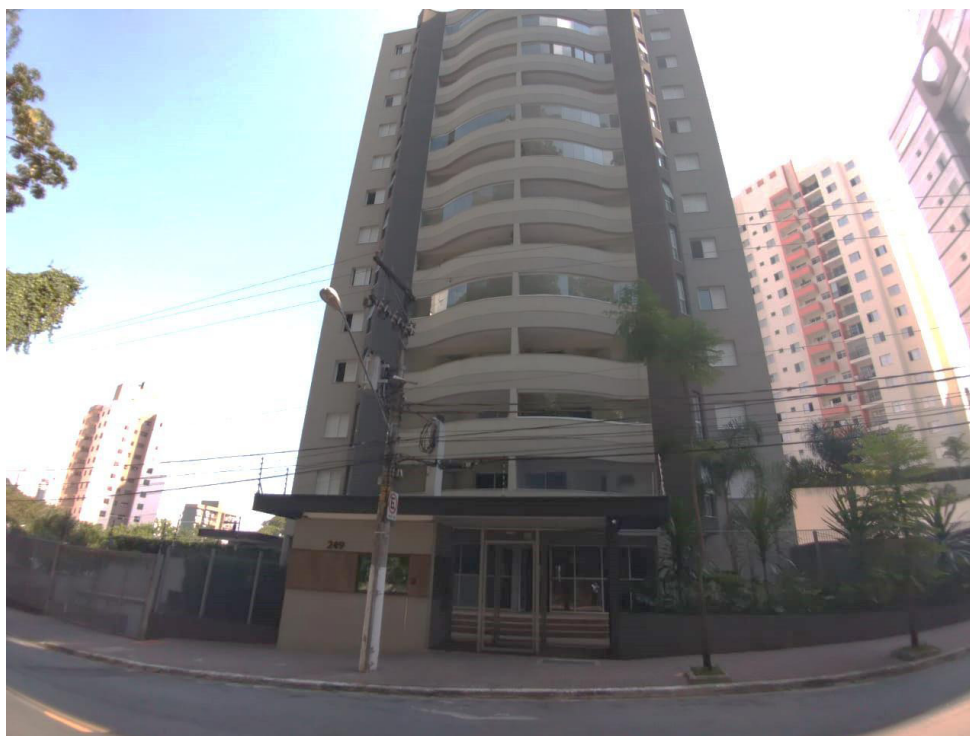
Vista do Prédio localizado na Rua Marie Nader Calfat, n° 249, Edifício San Gustavo, Jardim Ampliação, Cidade de São Paulo, Estado de São Paulo, matriculado (em área maior) sob n° 266.225, no Décimo Primeiro CRI de São Paulo, objeto da presente Ação.

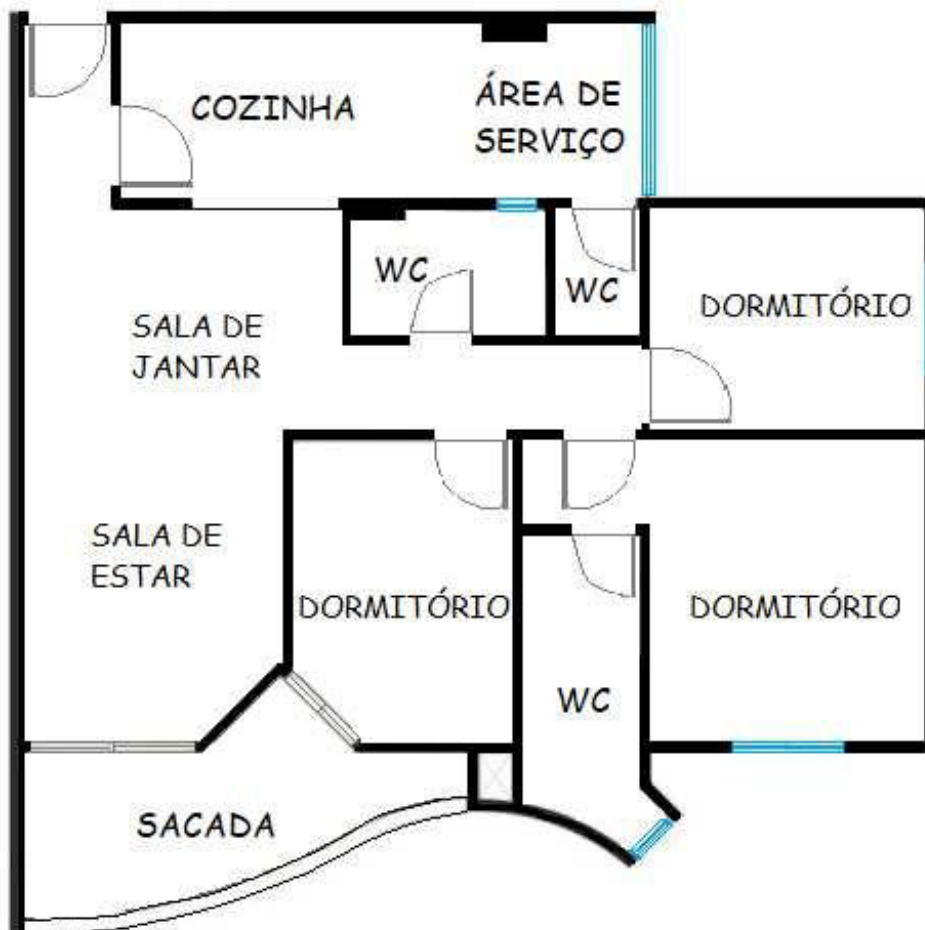
CROQUI DO IMÓVEL OBJETO DA PRESENTE AÇÃO.

Possui área útil ou privativa de 85,48 m², área comum de 29,94 m², área das vagas e garagem 22,84 m², área total de 136,26 m², cabendo ao apartamento o uso de 2 (duas) vagas individuais e determinadas.

O apartamento possui 3 (três) dormitórios, sala de estar, sacada, cozinha, área de serviço e 3 (três) banheiros. Considerando-se sua característica construtiva, estima-se idade de 21 anos, podendo ser classificados como "apartamentos de padrão médio", de acordo com o Estudo Valores de Edificações de Imóveis Urbanos - IBAPE/SP - Versão 2007.

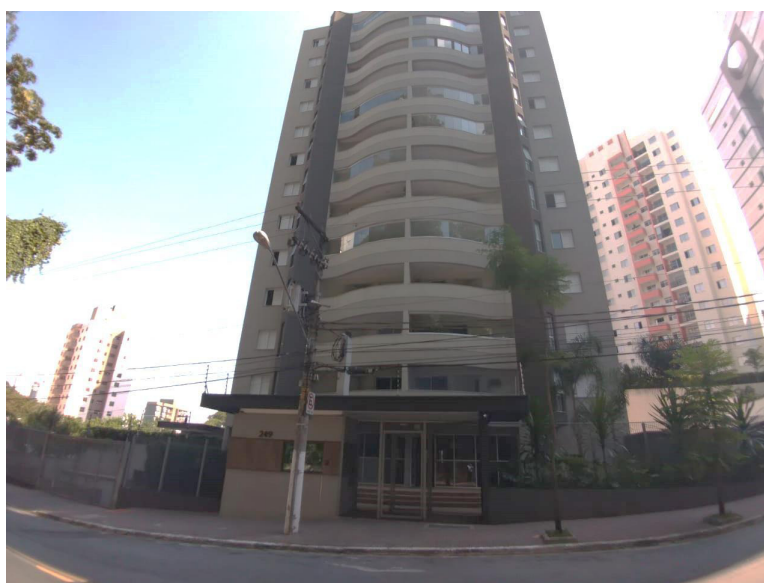
FOTO 03

**VISTA DA FACHADA DO EDIFÍCIO ONDE SE LOCALIZA A UNIDADE
AVALIANDA.**

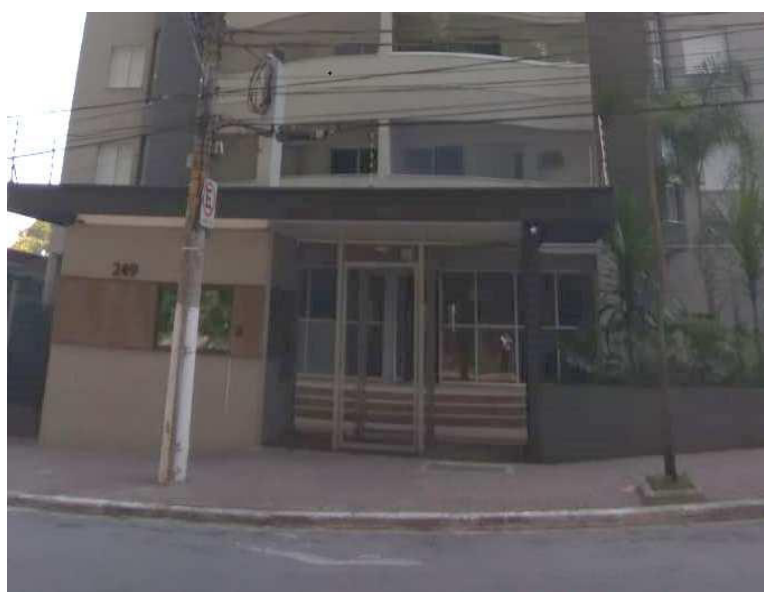
FOTO 04

VISTA DA ENTRADA DO EDIFÍCIO.

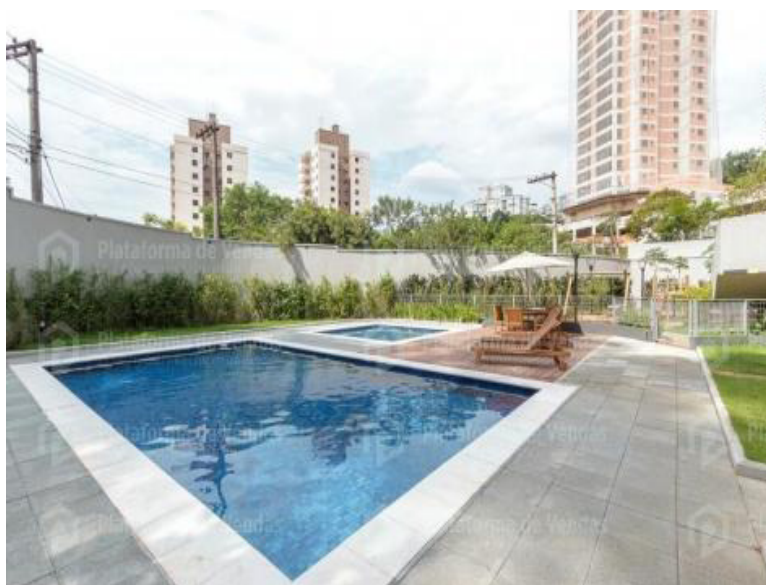
FOTO 06

VISTA DAS PISCINAS (ADULTO E INFANTIL).

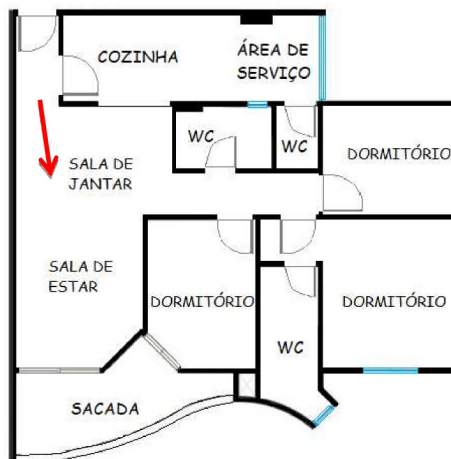
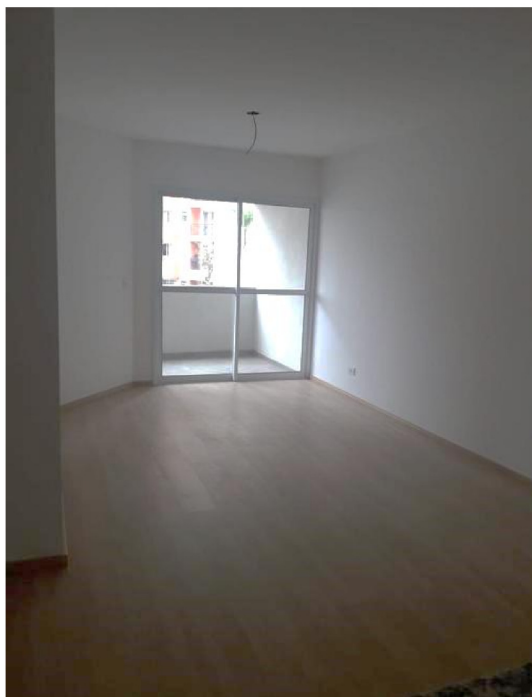
FOTO 13

CARACTERÍSTICAS CONSTRUTIVAS:

PISO: Madeira.

PAREDE(S): Pintura látex sobre argamassa.

TETO: Pintura látex sobre argamassa.

PORTA(S): Madeira.

Giros de 1 folha (dobradiças).

PORTA(S): Alumínio com vidro.

Correr.

VISTA DO PADRÃO CONSTRUTIVO DA SALA DE ESTAR.

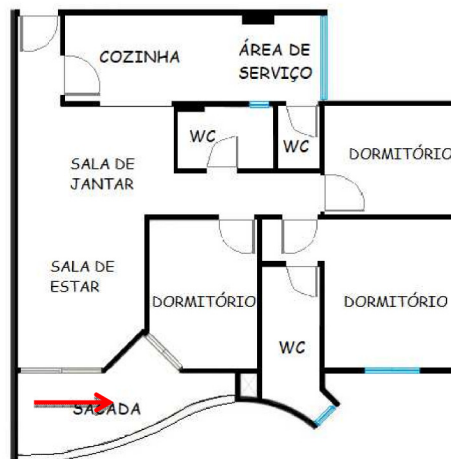
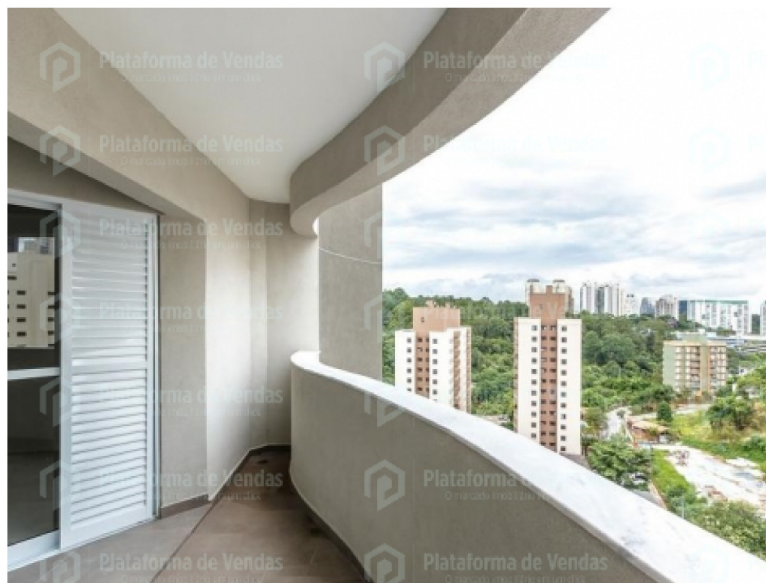
FOTO 14

CARACTERÍSTICAS CONSTRUTIVAS:

PISO: Cerâmico.

PAREDE(S): Pintura látex sobre argamassa.

TETO: Pintura látex sobre argamassa.

PORTA(S): Alumínio com vidro.
Correr.

VISTA DO PADRÃO CONSTRUTIVO DA SACADA.

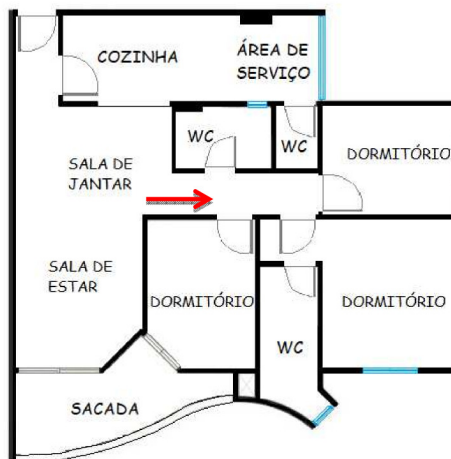
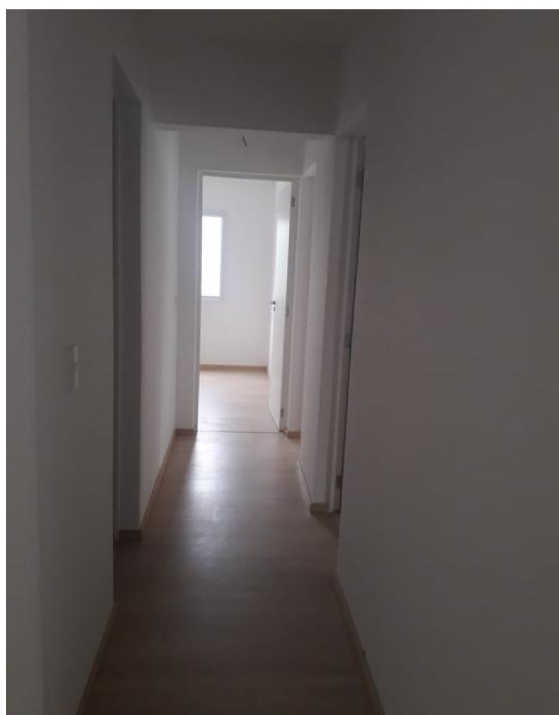
FOTO 15

CARACTERÍSTICAS CONSTRUTIVAS:

PISO: Madeira.

PAREDE(S): Pintura látex sobre argamassa.

TETO: Pintura látex sobre argamassa.

PORTA(S): Sem porta(s).

VISTA DO PADRÃO CONSTRUTIVO DO CORREDOR DE ACESSO AOS DORMITÓRIOS.

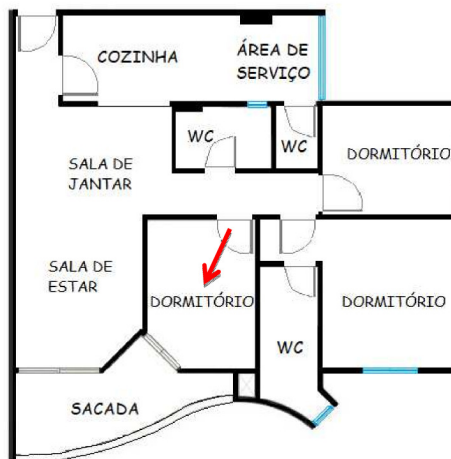
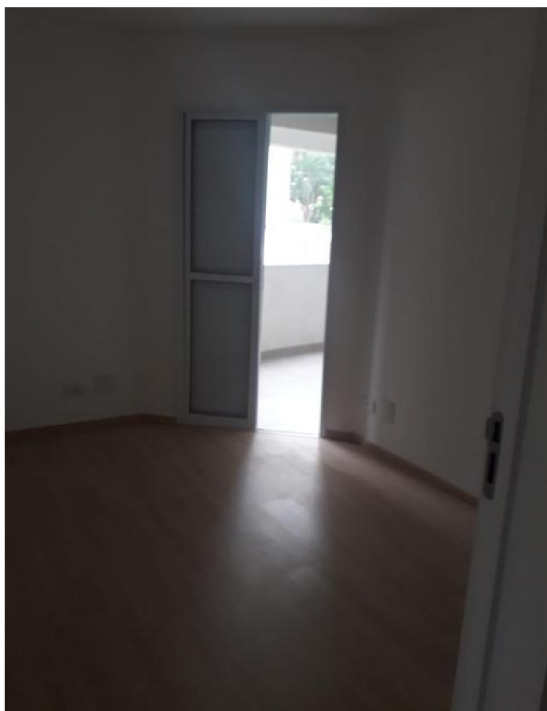
FOTO 16

CARACTERÍSTICAS CONSTRUTIVAS:

PISO: Cerâmico.

PAREDE(S): Pintura látex sobre argamassa.

TETO: Pintura látex sobre argamassa.

PORTA(S): Madeira.

Giro de 1 folha (dobradiças).

PORTA(S): Alumínio com vidro.

Correr.

VISTA DO PADRÃO CONSTRUTIVO DO PRIMEIRO DORMITÓRIO.

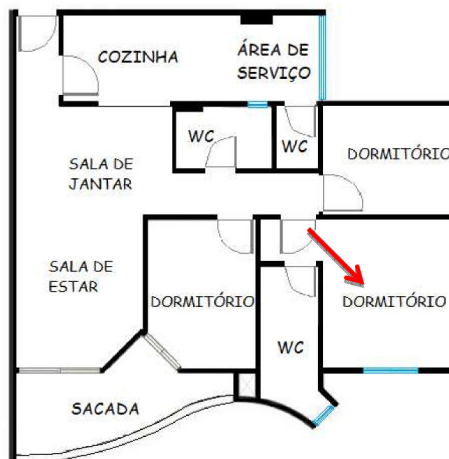
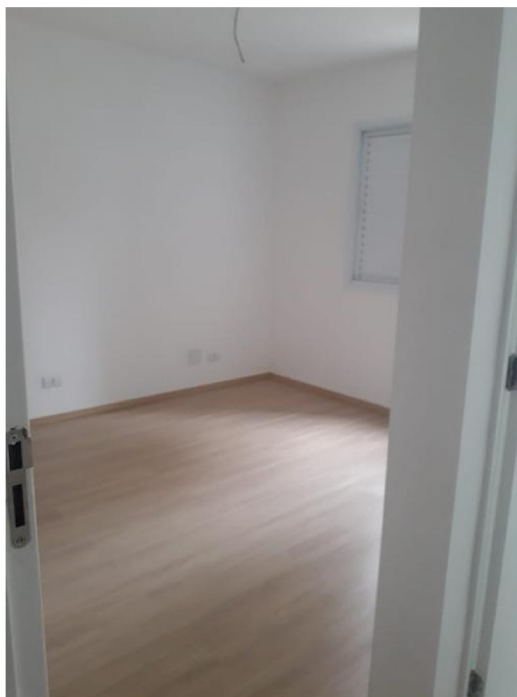
FOTO 17

CARACTERÍSTICAS CONSTRUTIVAS:

PISO: Madeira.

PAREDE(S): Pintura látex sobre argamassa.

TETO: Pintura látex sobre argamassa.

PORTA(S): Madeira.
Giro de 1 folha (dobradiças).

JANELA(S): Alumínio com vidro.
Corredoiça.

VISTA DO PADRÃO CONSTRUTIVO DO SEGUNDO DORMITÓRIO.

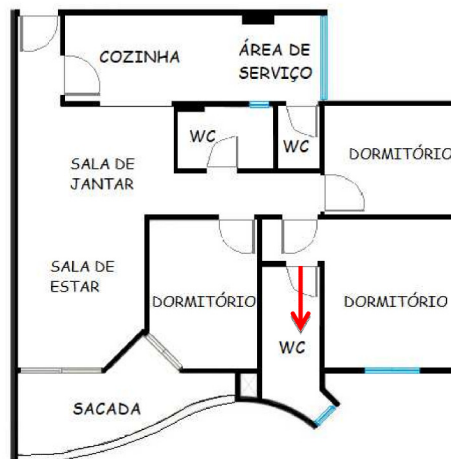
FOTO 18

CARACTERÍSTICAS CONSTRUTIVAS:

PISO: Cerâmico.

PAREDE(S): Azulejo até o teto.

TETO: Pintura látex sobre argamassa.

PORTA(S): Madeira.
Giro de 1 folha (dobradiças).

JANELA(S): Alumínio com vidro.
Projetante.

VISTA DO PADRÃO CONSTRUTIVO DO BANHEIRO DO SEGUNDO DORMITÓRIO.

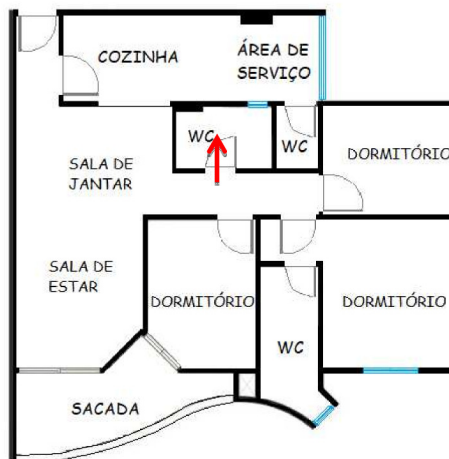
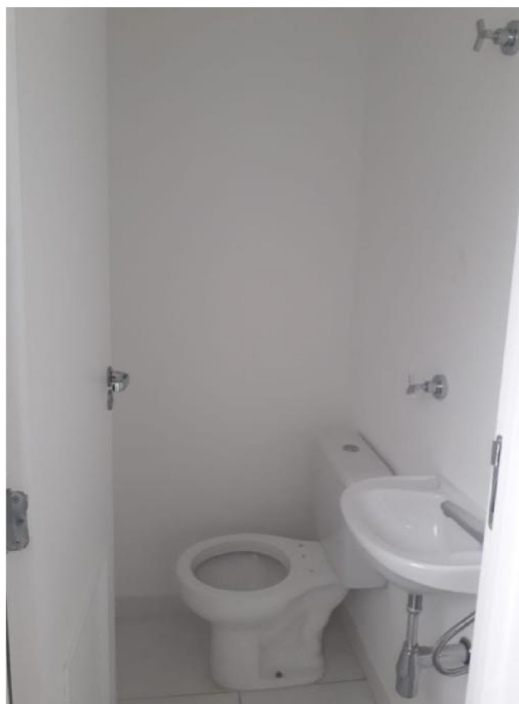
FOTO 19

CARACTERÍSTICAS CONSTRUTIVAS:

PISO: Cerâmico.

PAREDE(S): Azulejo até o teto.

TETO: Pintura látex sobre argamassa.

PORTA(S): Madeira.
Giro de 1 folha (dobradiças).

JANELA(S): Alumínio com vidro.
Projetante.

VISTA DO PADRÃO CONSTRUTIVO DO BANHEIRO.

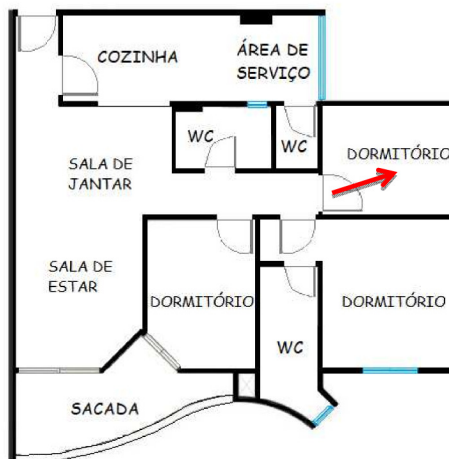
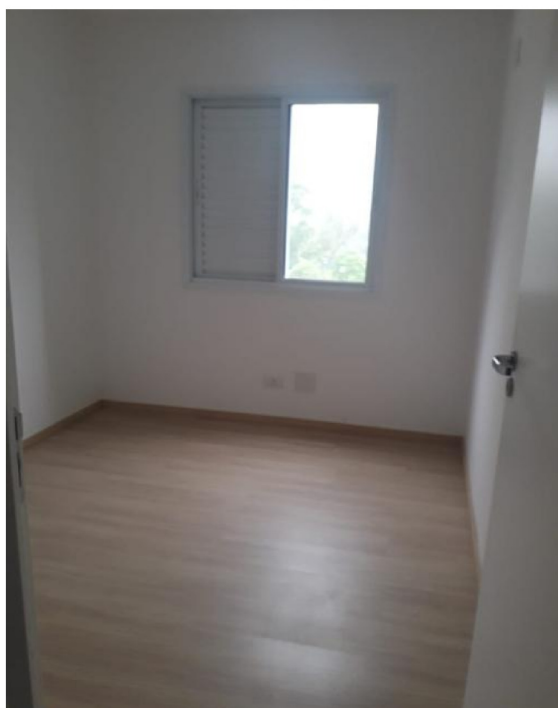
FOTO 20

CARACTERÍSTICAS CONSTRUTIVAS:

PISO: Madeira.

PAREDE(S): Pintura látex sobre argamassa.

TETO: Pintura látex sobre argamassa.

PORTA(S): Madeira.
Giro de 1 folha (dobradiças).

JANELA(S): Alumínio com vidro.
Corredoiça.

VISTA DO PADRÃO CONSTRUTIVO DO TERCEIRO DORMITÓRIO.

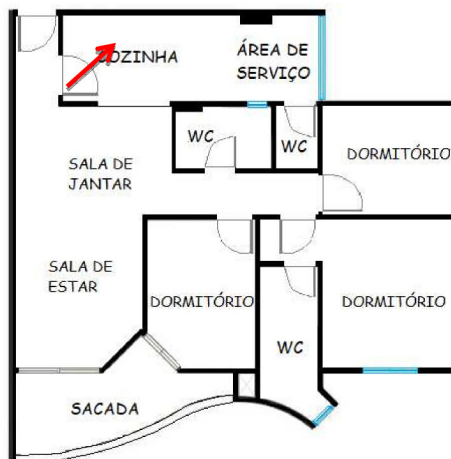
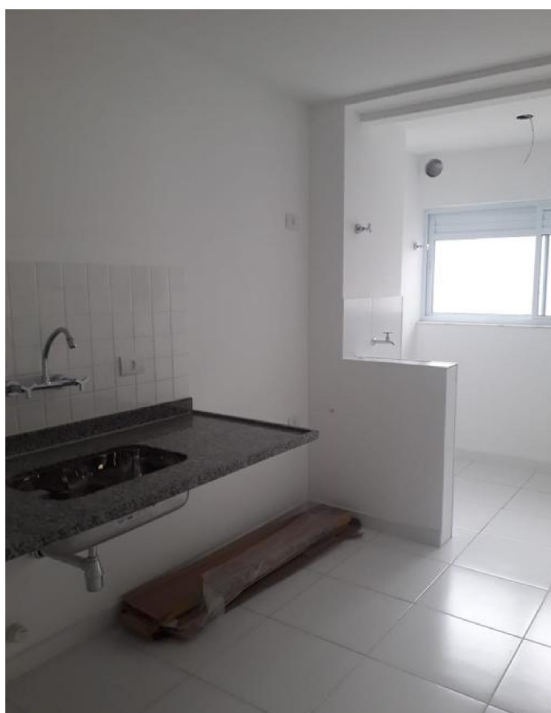
FOTO 21

CARACTERÍSTICAS CONSTRUTIVAS:

PISO: Cerâmico.

PAREDE(S): Azulejo até o teto.

TETO: Pintura látex sobre argamassa.

PORTA(S): Madeira.
Giro de 1 folha (dobradiças).

VISTA DO PADRÃO CONSTRUTIVO DA COZINHA.

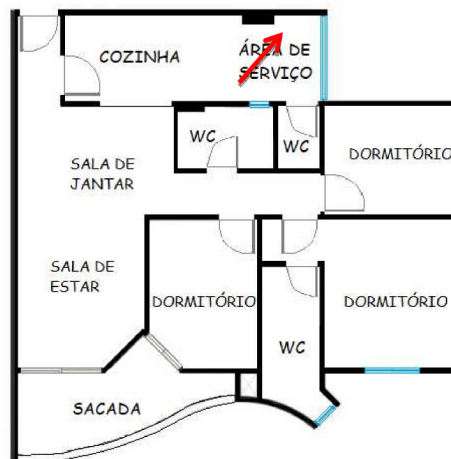
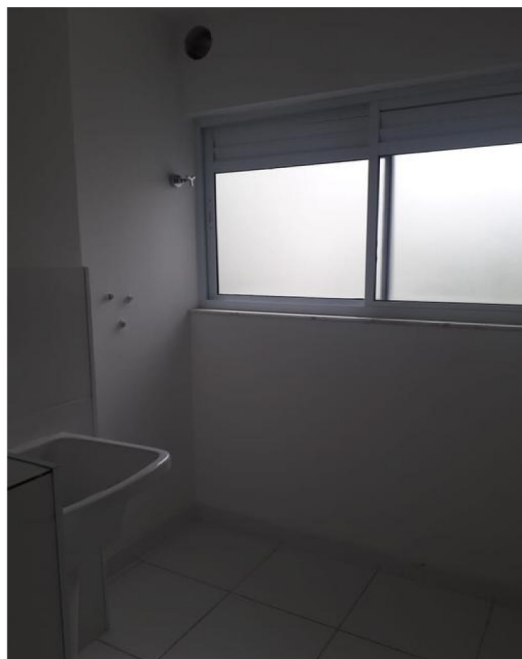
FOTO 22

CARACTERÍSTICAS CONSTRUTIVAS:

PISO: Cerâmico.

PAREDE(S): Azulejo até meia parede.

TETO: Pintura látex sobre argamassa.

PORTA(S): Sem porta(s).

JANELA(S): Alumínio com vidro.
Corredoiça.

VISTA DO PADRÃO CONSTRUTIVO DA ÁREA DE SERVIÇO.

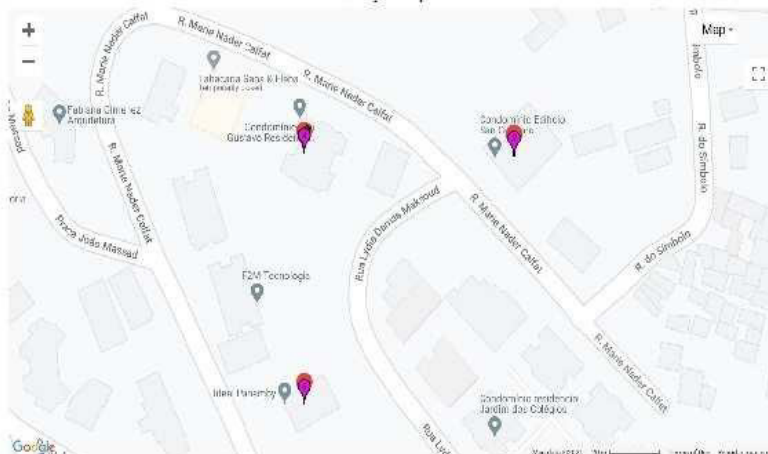
Distribuição espacial

VALORES UNITÁRIOS

Média Unitários : 5.009,31
 Desvio Padrão : 777,40
 - 30% : 3.506,52
 + 30% : 6.512,10
