LAUDO DE AVALIAÇÃO

O objetivo do presente trabalho é determinar, de forma técnica, o valor de mercado de onze (11) imóveis rurais identificados as fls. 10.649 à 10.667, matrícula n.º 10.111; fls. 10.668 à 10.675, matrícula n.º 10.171; fls. 10.681 à 10.689, matrícula n.º 11.785; fls. 10.690 à 10.703, matrícula n.º 11.855; fls. 10.704 à 10.712, matrícula n.º 11.946; fls. 10.727 à 10.737, matrícula n.º 17.723; fls. 10.745 à 10.748, matrícula n.º 35.534; fls. 10.749 à 10.768, matrícula n.º 4.278; fls. 10.769 à 10.792, matrícula n.º 4.557; fls. 10.793 à 10.806, matrícula n.º 478; fls. 10.807 à 10.823, matrícula n.º 9.787.

Processo n.º 1000186-82.2016.8.26.0539 - 3ª Vara

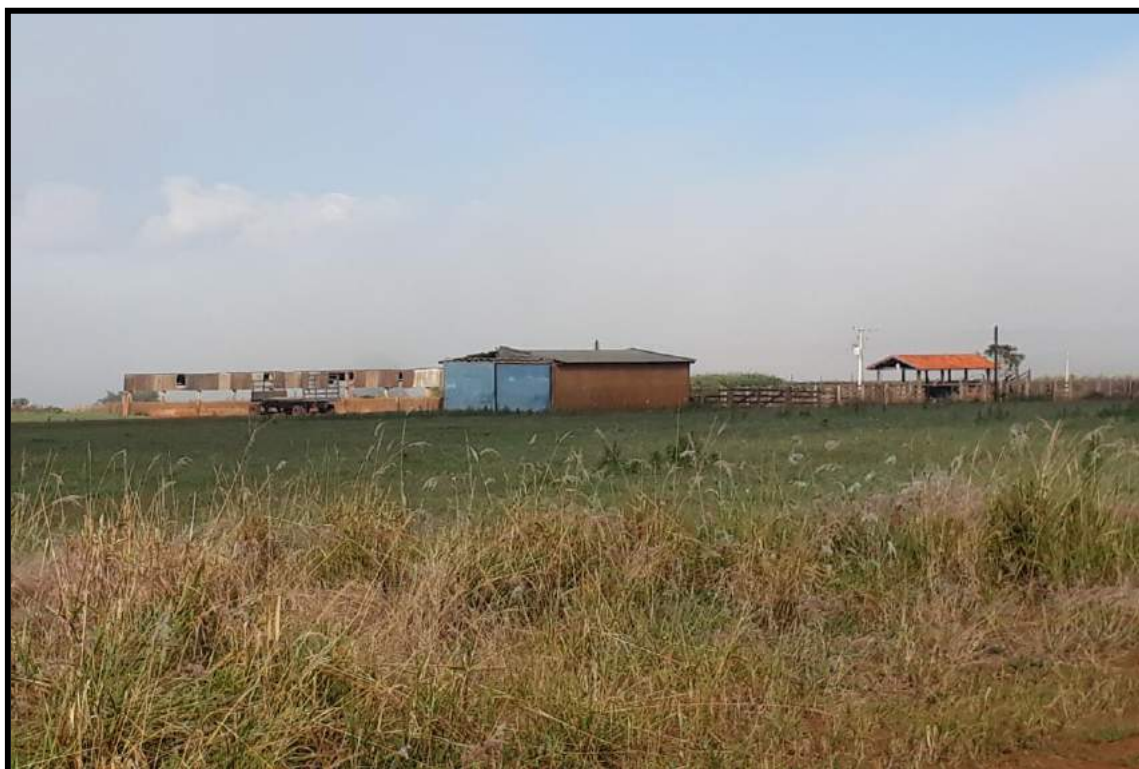
Foto 26 – vista do imóvel 02 – barracão 03 e mangueira

c) Barracão 03 (foto 26)

Área total: 100,00 m²

Padrão Construtivo: simples

Estado de conservação: reparos simples e importantes

Idade aparente: 30 anos, aproximadamente

h) Mangueira (fotos 26)

Área total: 360,00 m²

Estado de conservação: reparos simples

Idade aparente: 20 anos, aproximadamente

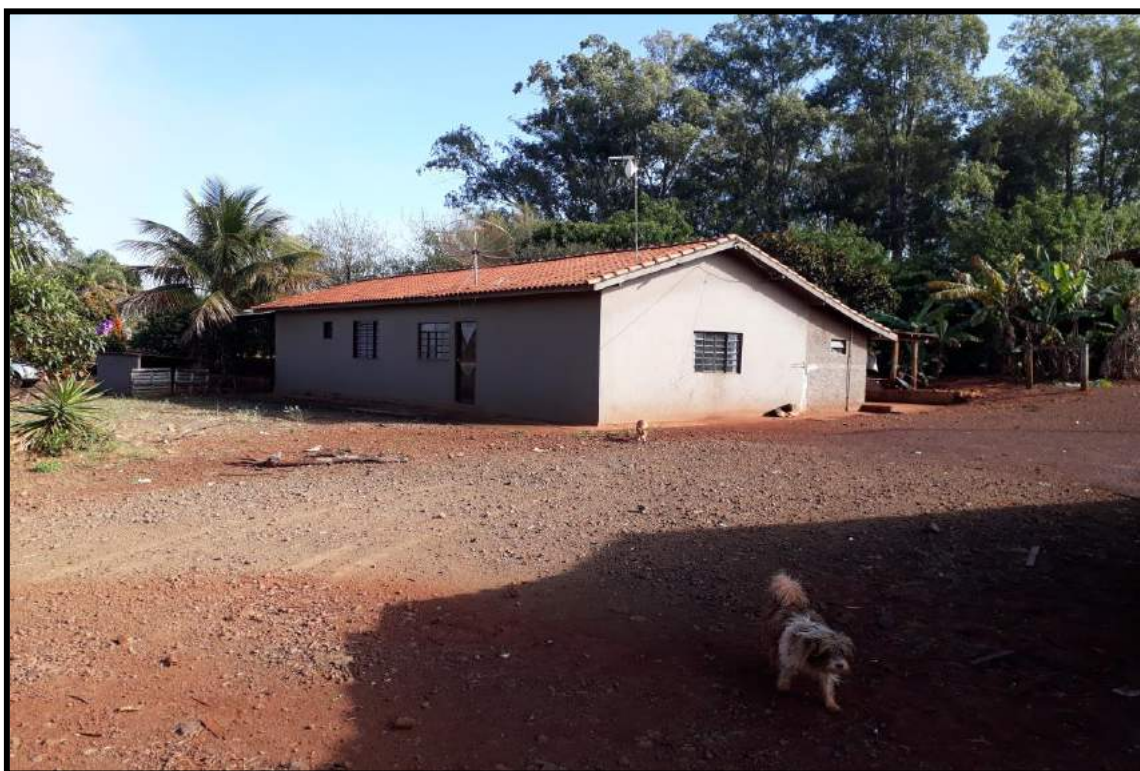
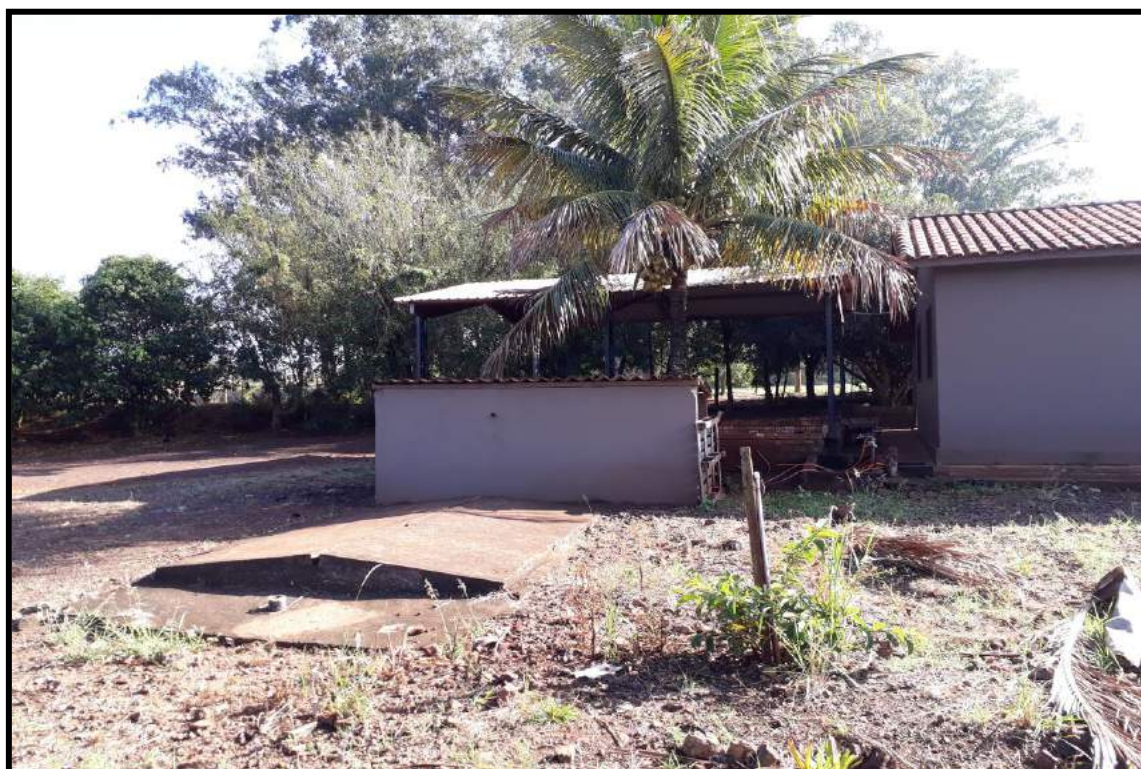
g) Casa caseiro (fotos 27 e 28)

Área total: 174,26 m²

Padrão Construtivo: simples

Estado de conservação: reparos simples

Idade aparente: 20 anos, aproximadamente

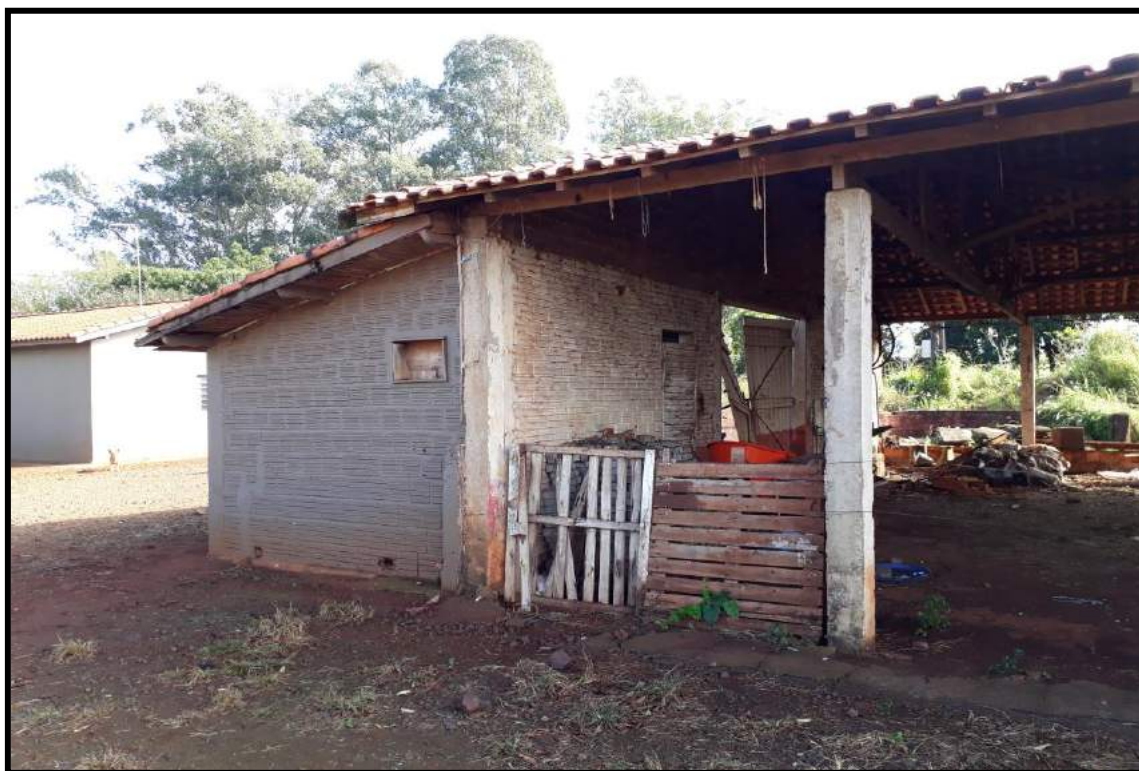
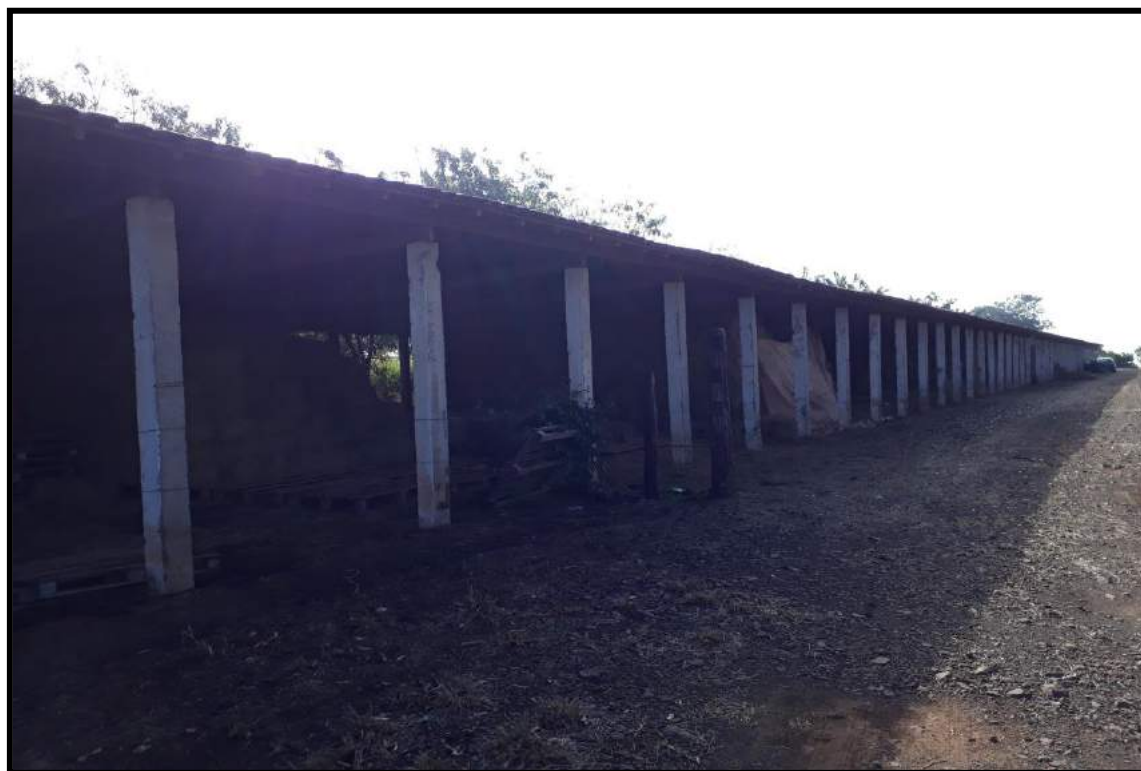
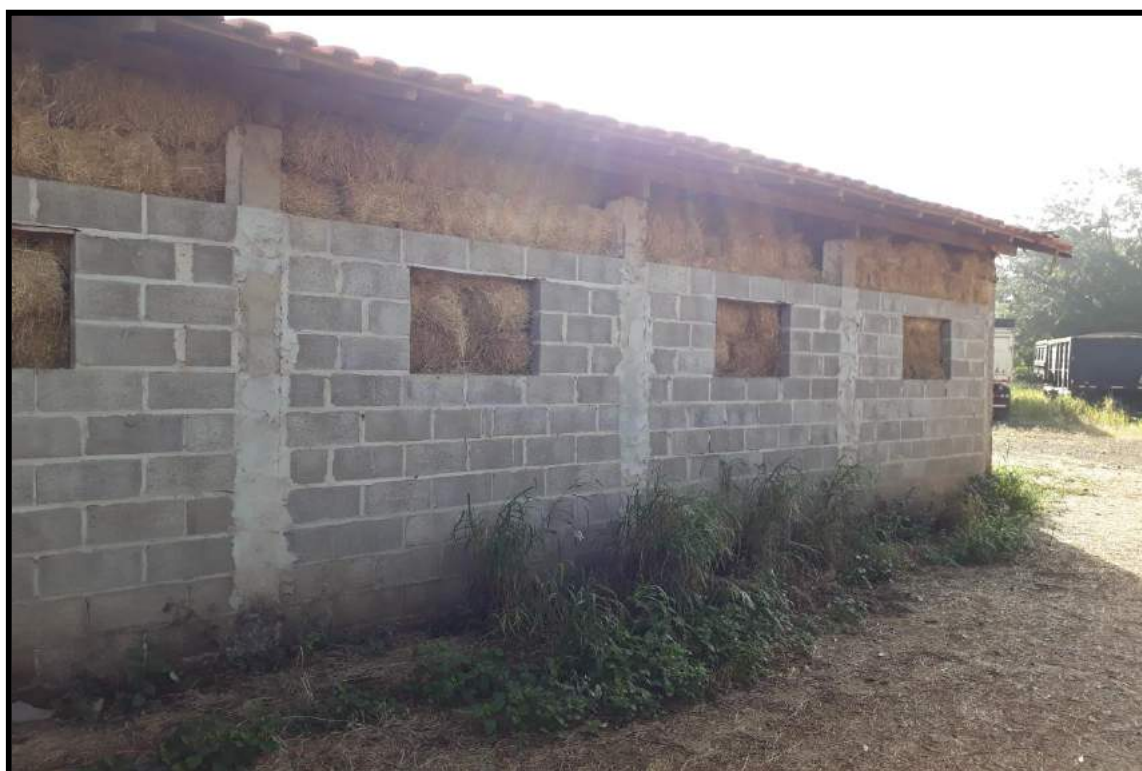
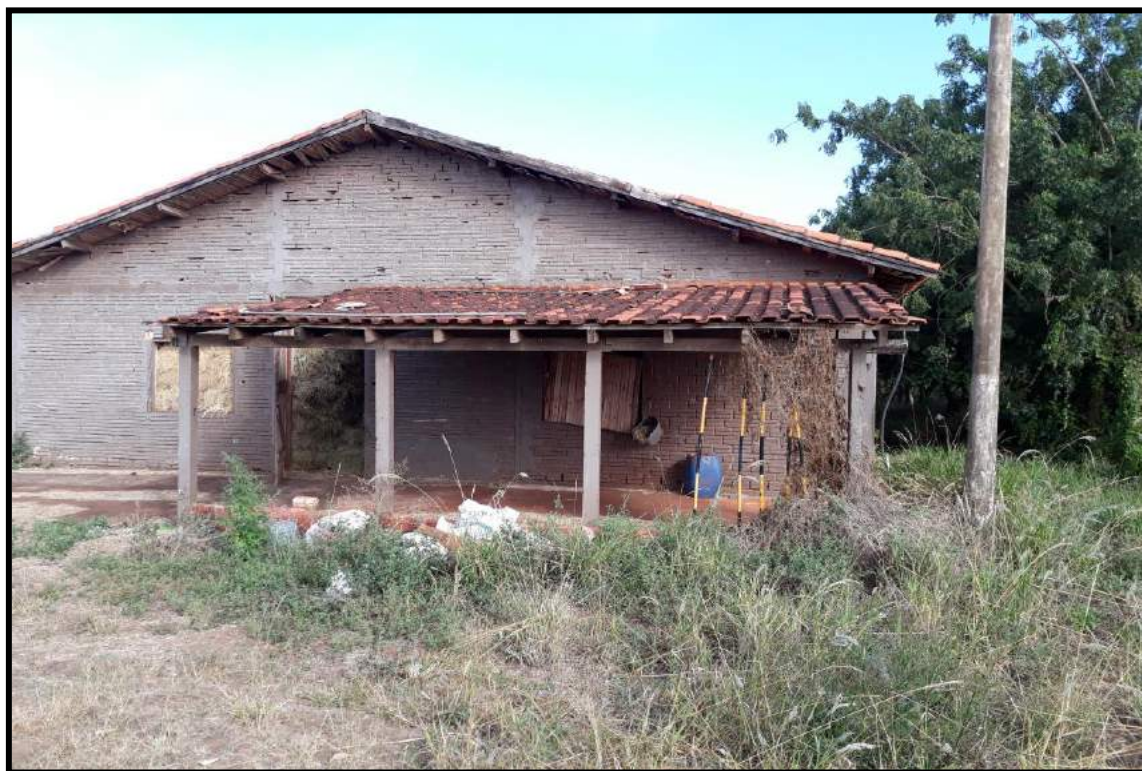
b) Barracão 02 (fotos 29 à 32)

Área total: 1.460,40 m²

Padrão Construtivo: simples

Estado de conservação: reparos simples e importantes

Idade aparente: 30 anos, aproximadamente

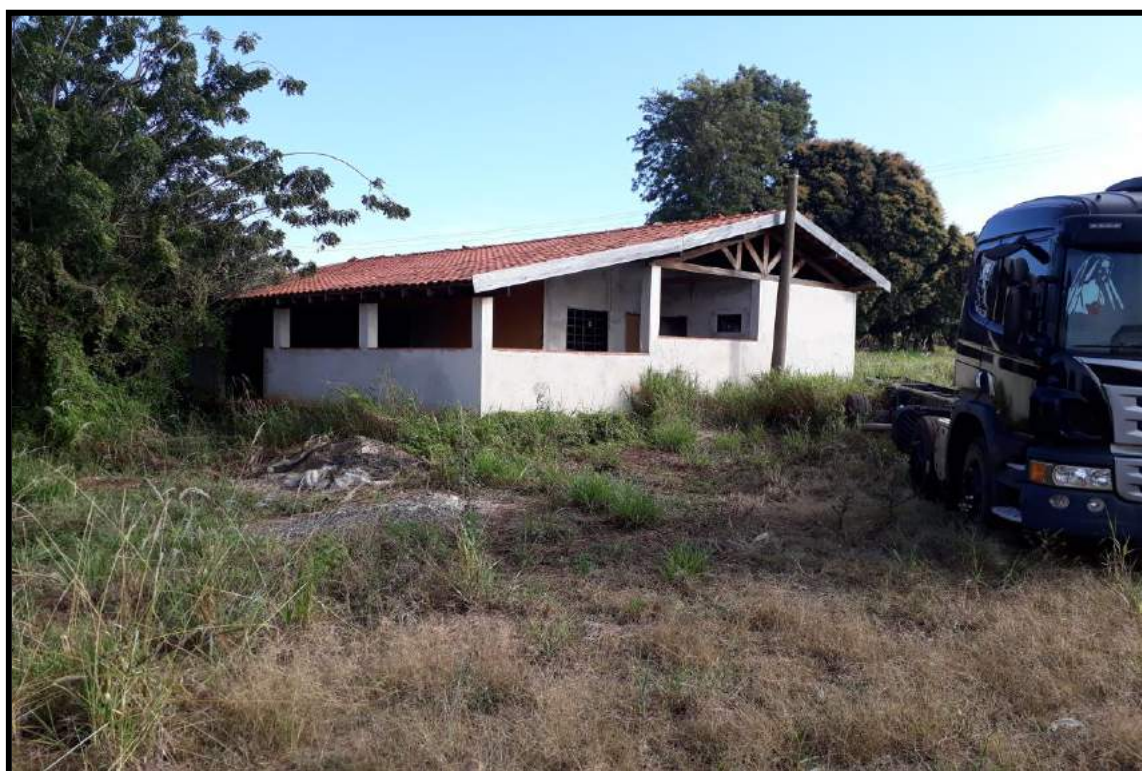
Foto 33 – vista do imóvel 02 – casa inacabada

f) Casa (foto 33)

Área total: 149,80 m²

Padrão Construtivo: simples - inacabada

Estado de conservação: regular e reparos simples

Idade aparente: 20 anos, aproximadamente

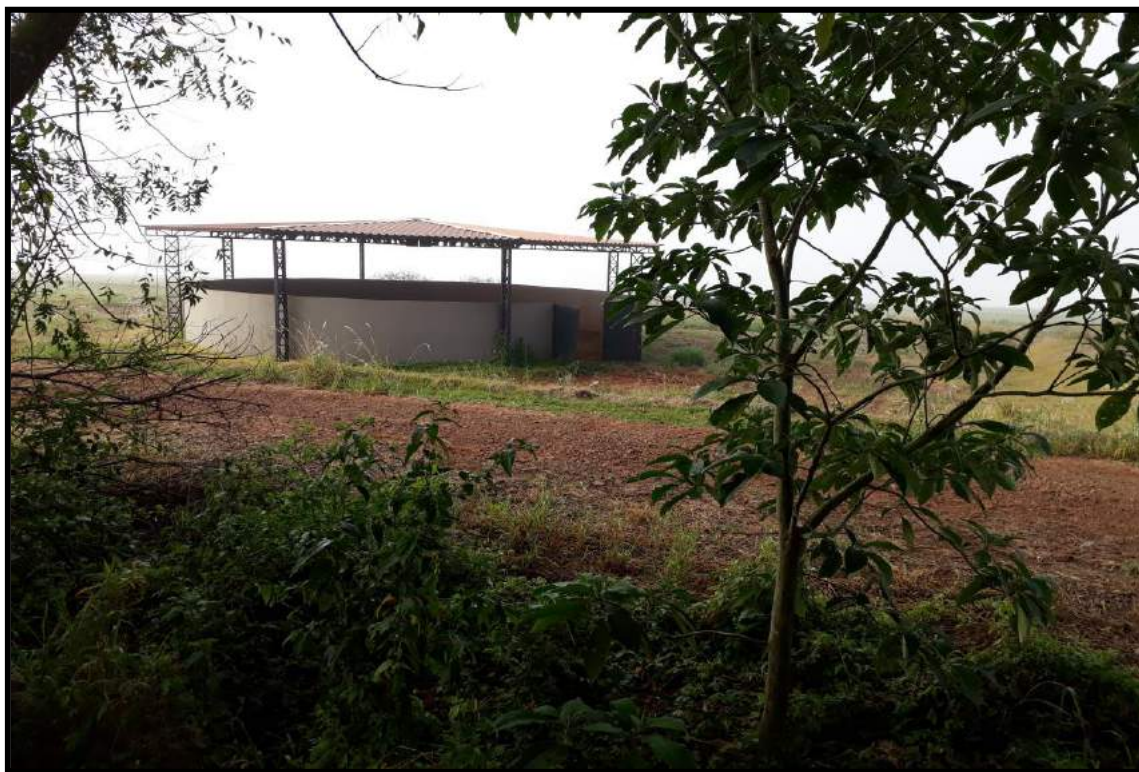
Foto 34 – vista do imóvel 02 - redondel

d) Redondel (foto 34)

Área total: 200,00 m²

Padrão Construtivo: simples

Estado de conservação: regular e reparos simples

Idade aparente: 20 anos, aproximadamente

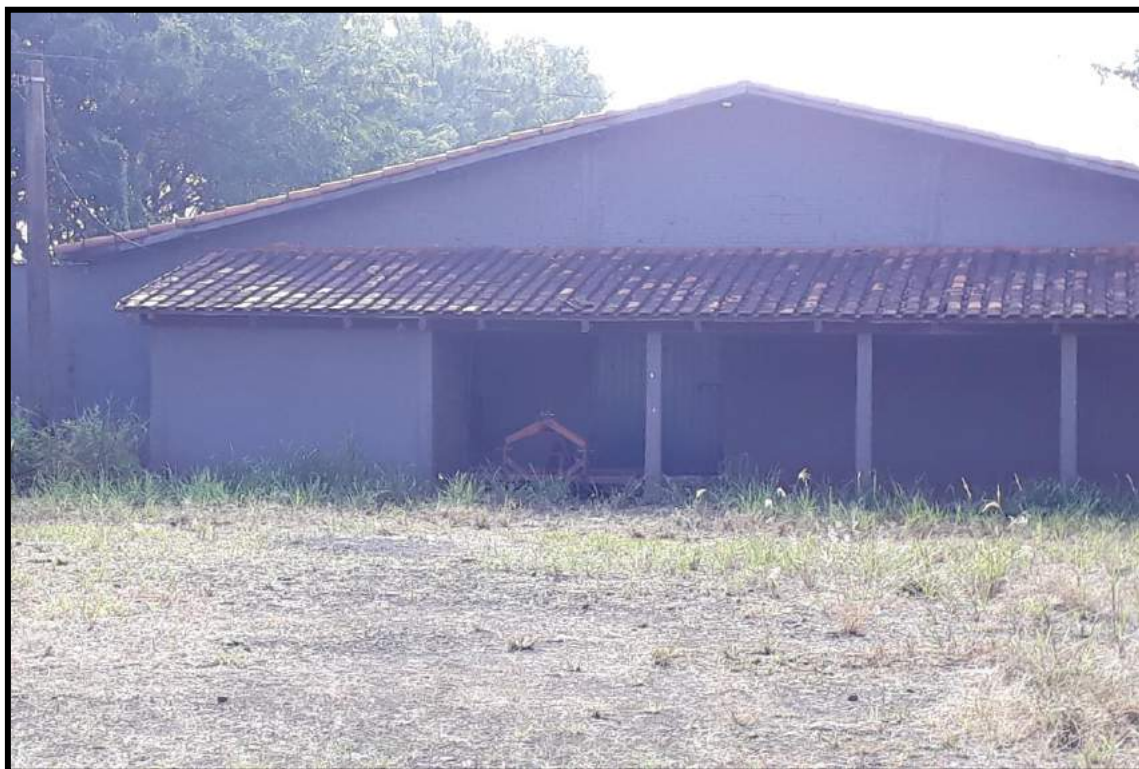
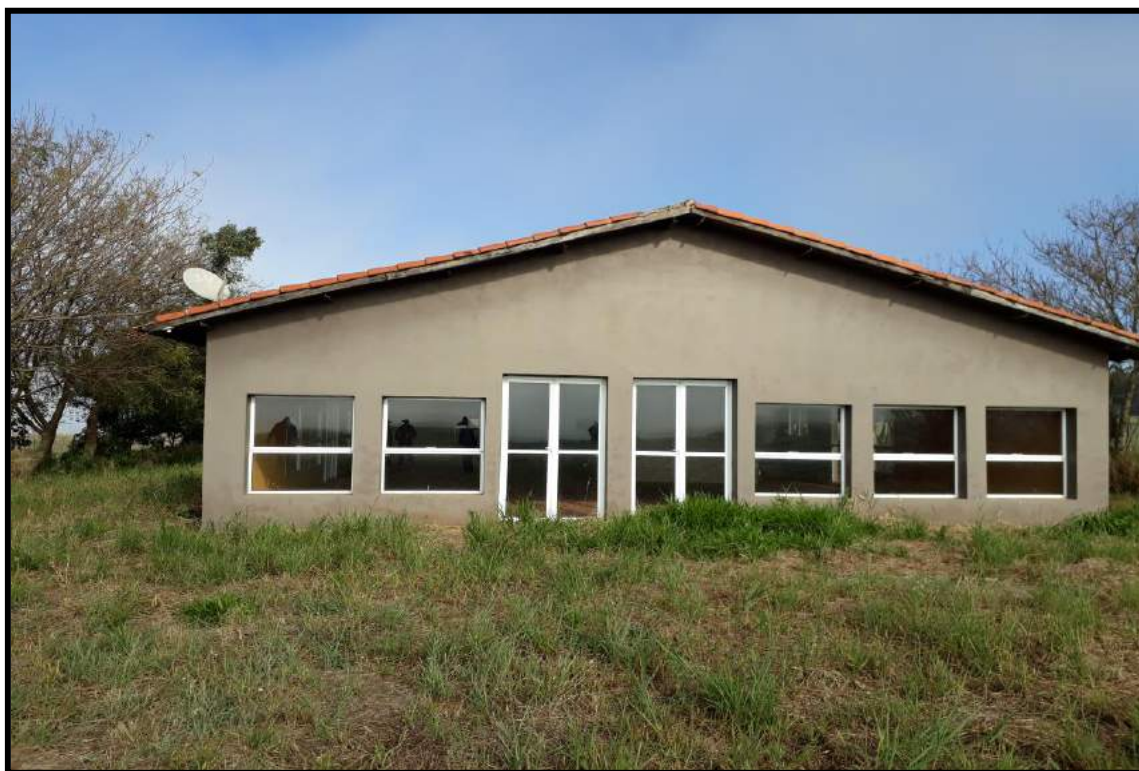
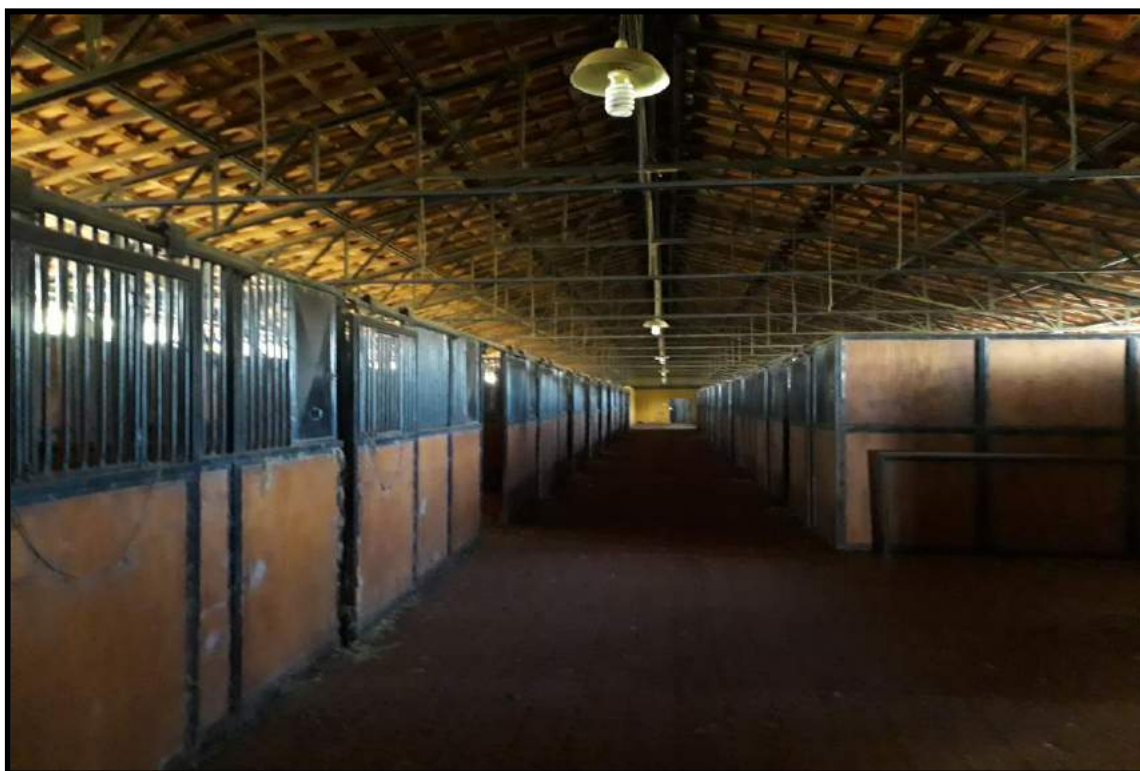
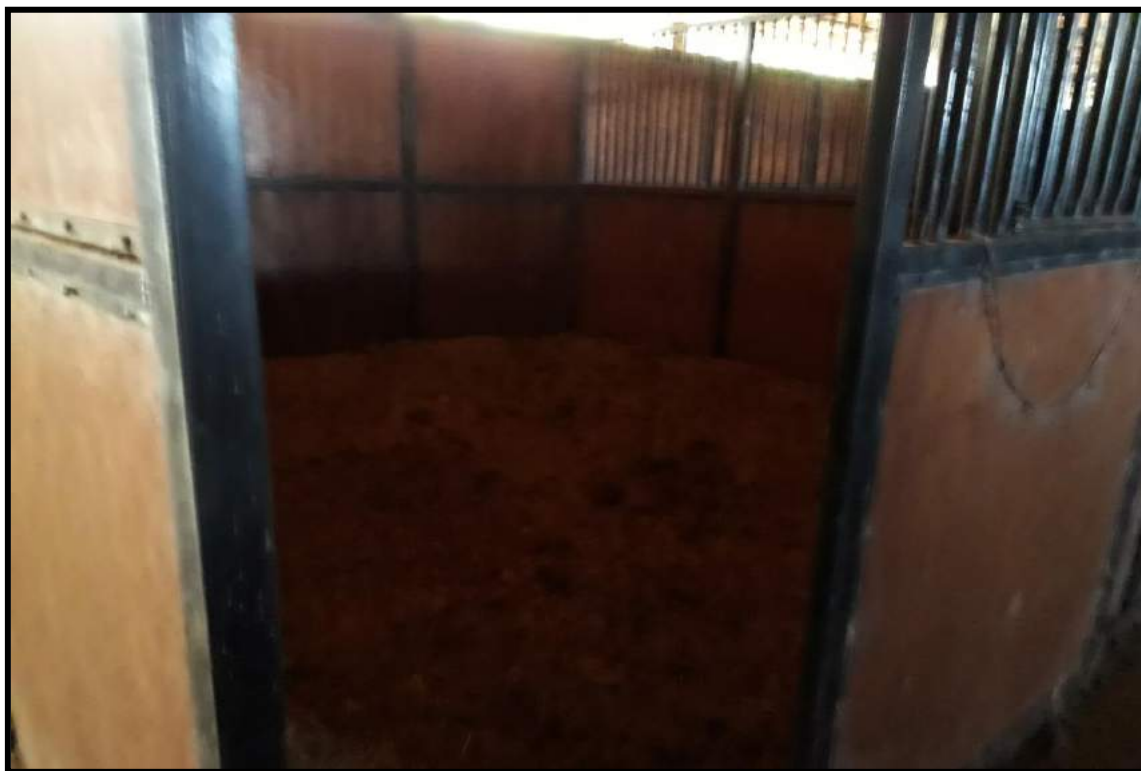
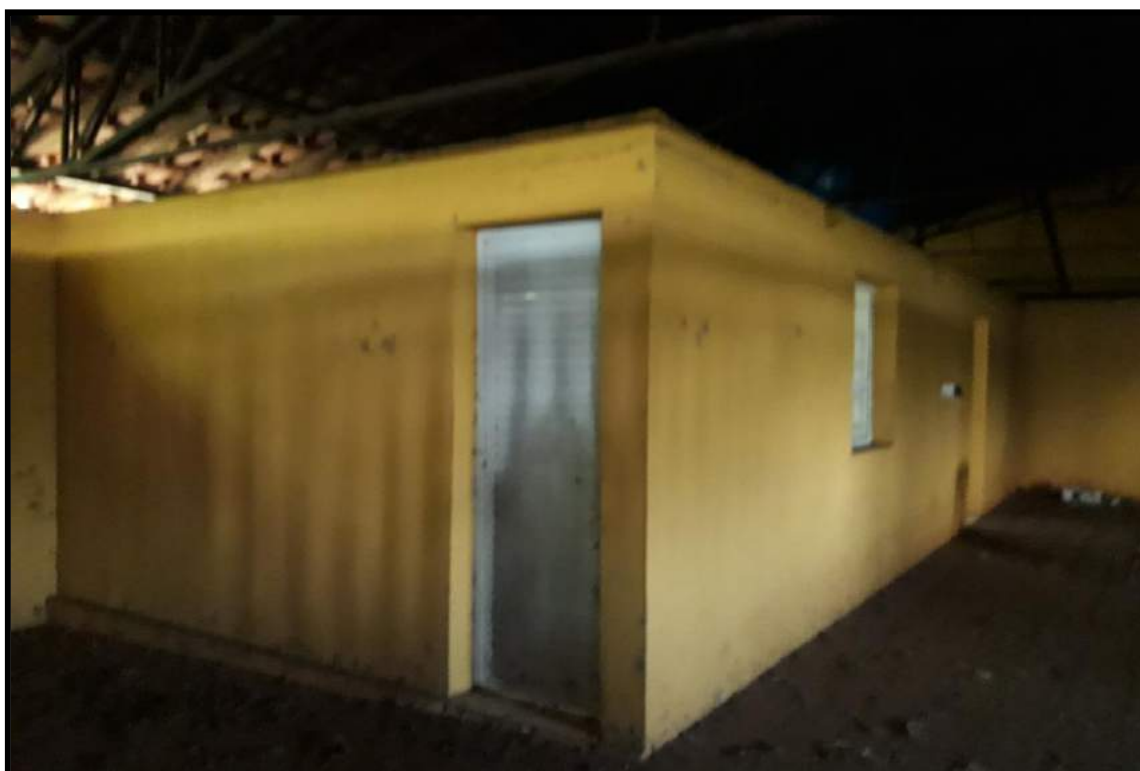
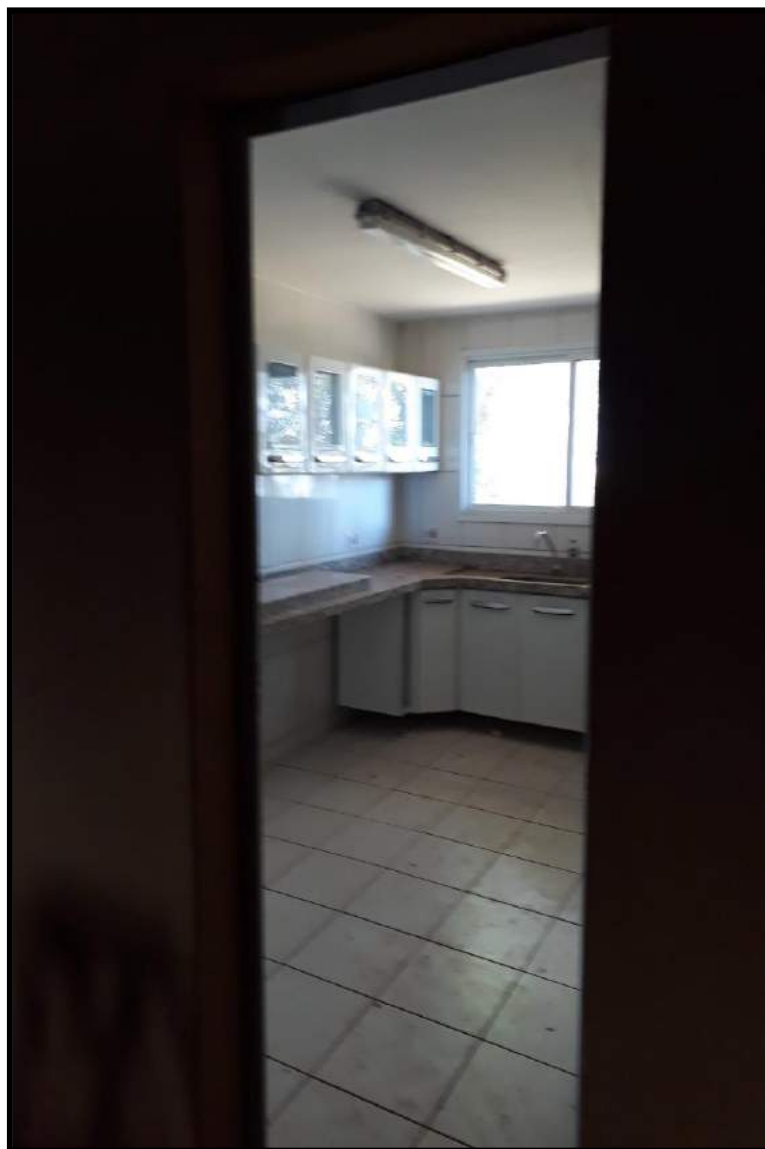
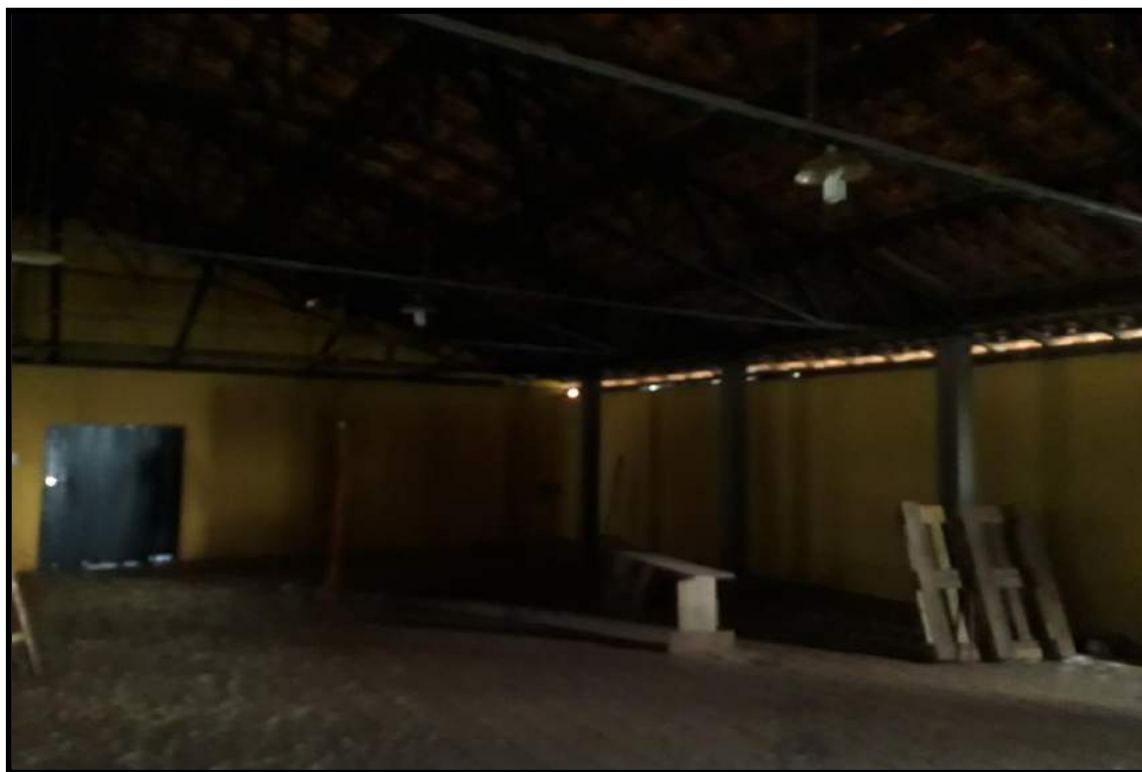
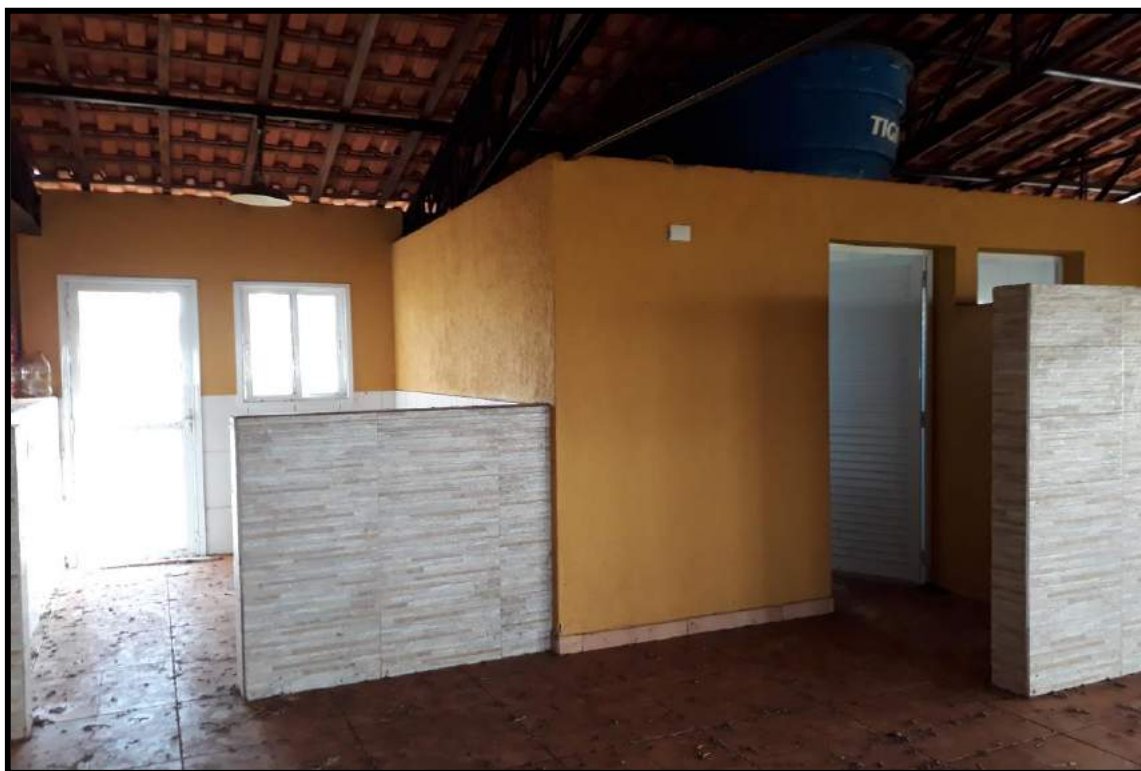
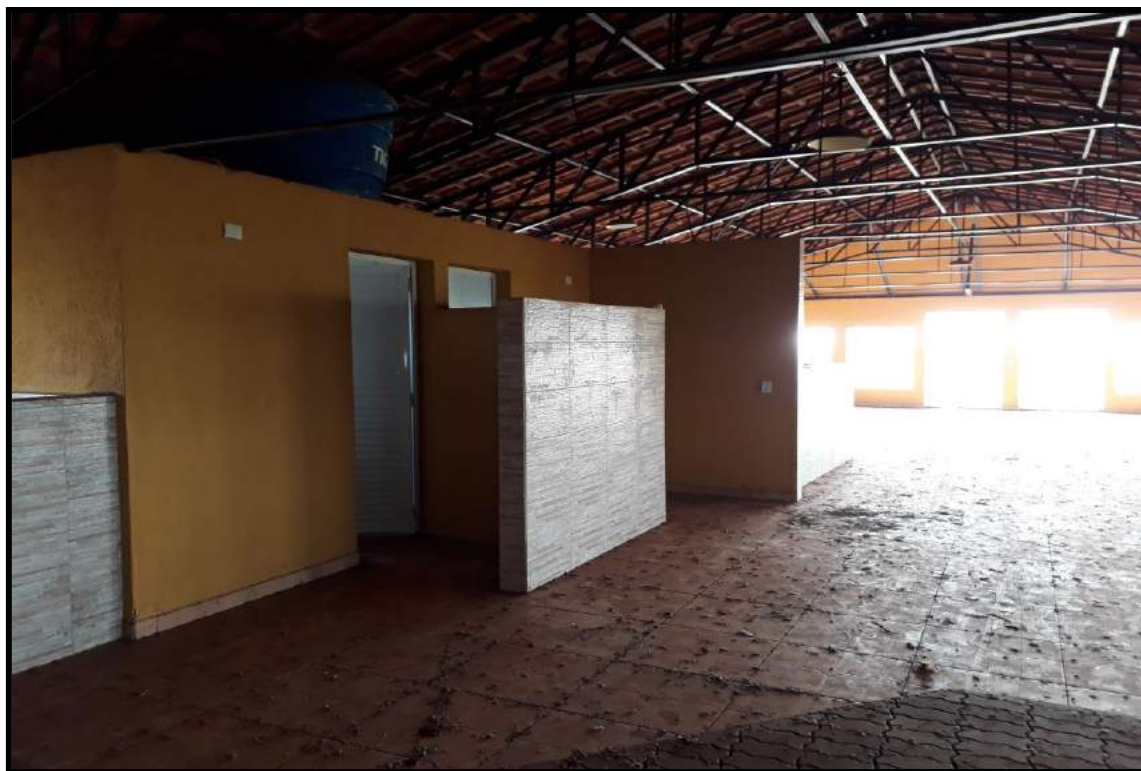
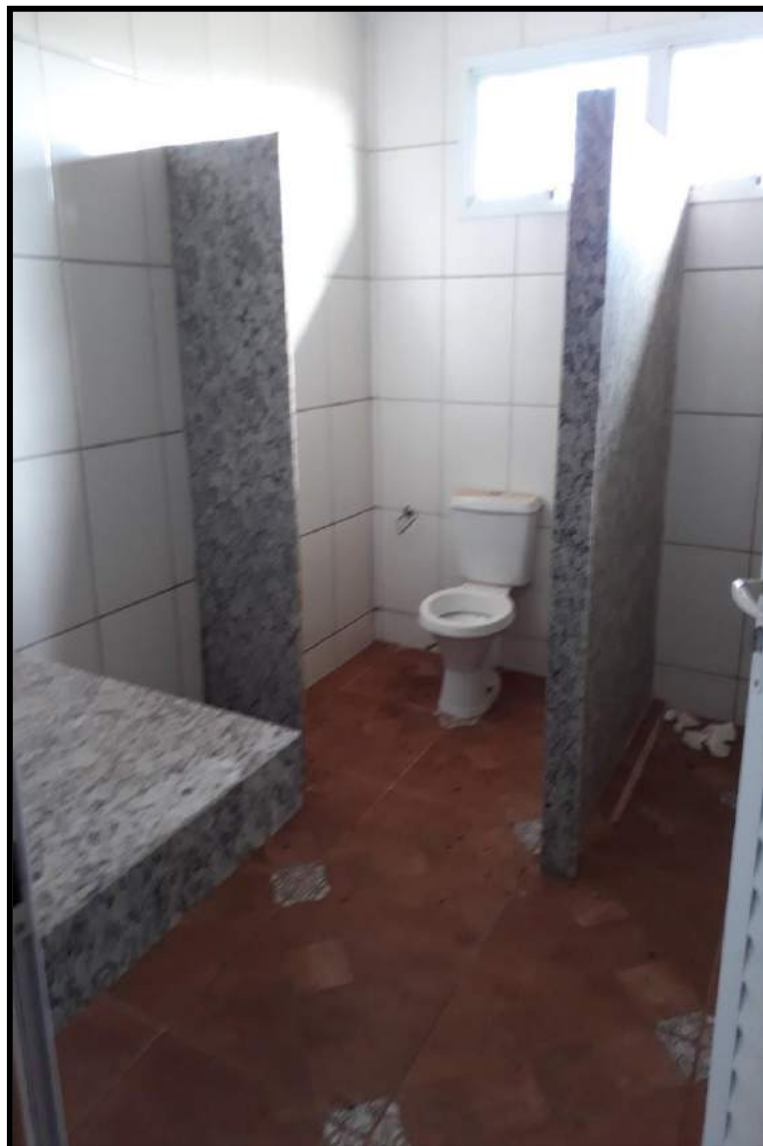
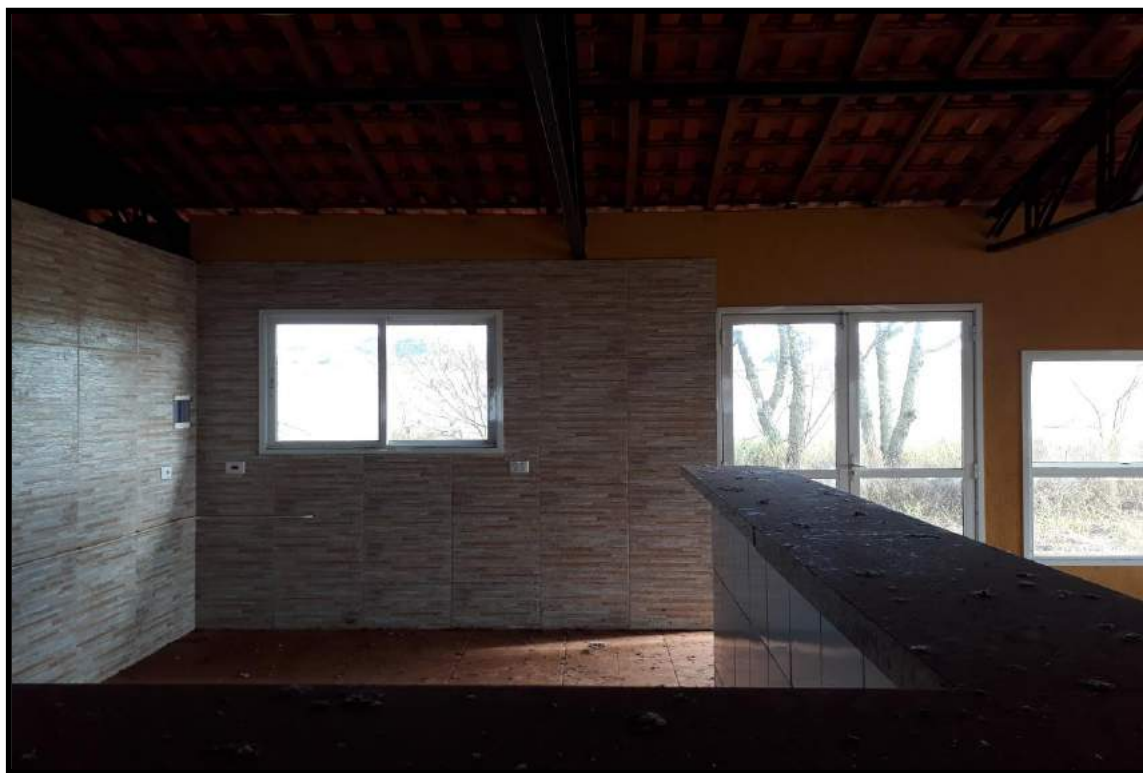
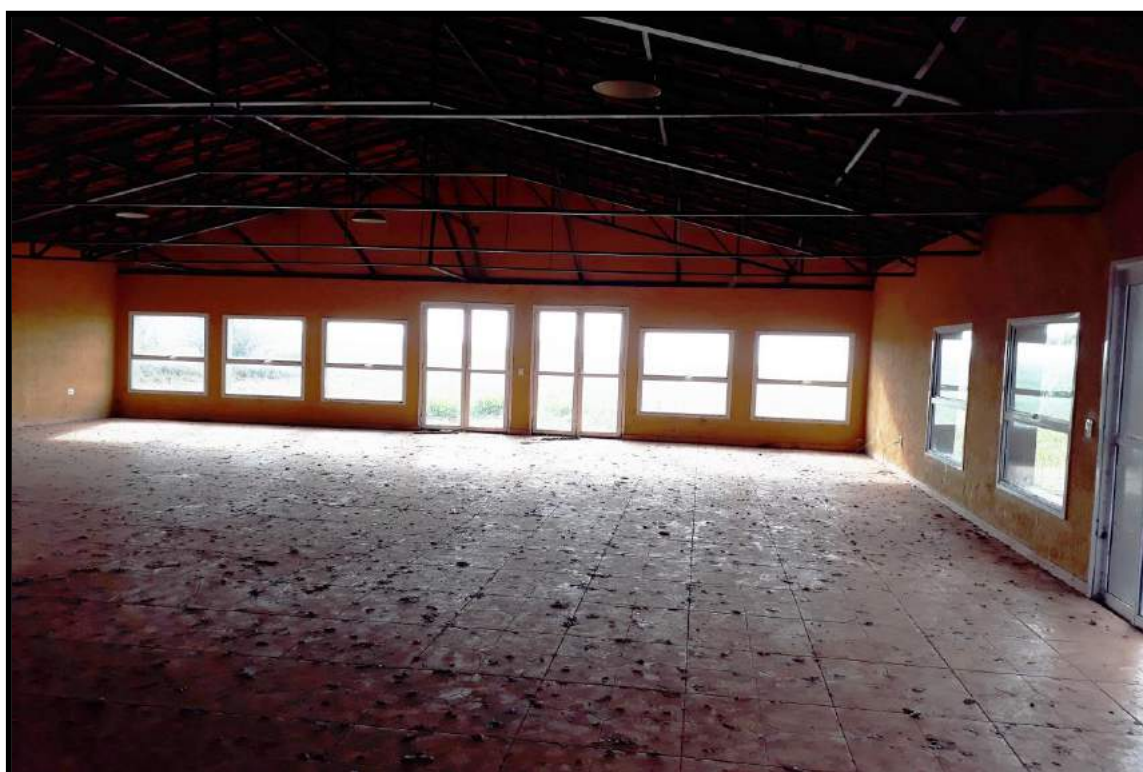
a) Barracão 01 (fotos 35 à 46)

Área total: 1.463,90 m²

Padrão Construtivo: simples

Estado de conservação: reparos simples

Idade aparente: 30 anos, aproximadamente
