**PROCESSO N. 1004090-07.2019.8.26.0022
AÇÃO – CARTA PRECATÓRIA CÍVEL – ATOS EXECUTÓRIOS.**

LAUDO DE VISTORIA E AVALIAÇÃO:

Objeto de Avaliação: determinar o valor de mercado para uma área de terras rural contendo 119,50 Alqueires, ou 289,1985 ha, ou 2.891.985,00m² (Dois Milhões Oitocentos e Noventa e Um Mil Novecentos e Oitenta e Cinco Metros Quadrados) e respectivas benfeitorias, denominada de “Fazenda São João”, situada no Bairro das Onças, nesta Cidade e Comarca de Amparo – SP., Objeto da Matrícula N. 15.317 do C. R. I e Anexos da Comarca de Amparo – SP.

IMÓVEL: Fazenda São João, no Bairro das Onças. A Propriedade rural referida, com uma área meramente enunciativa de 120 (cento e vinte) alqueires ou seja, 289,1985 hectares, confrontando com a estrada asfaltada para Amparo – SP., Estrada Municipal de Areia Branca, Sebastião Conti, Fazenda São Roque, Dr. Carlos Alberto Alves de Carvalho Pinto, Antonio Lang e Ângelo Frare. Imóvel cadastrado no INCRA sob N. 625.027.003.549, do qual foi nomeada depositária, a empresa POLDI EMPREENDIMENTOS AGRÍCOLAS E IMOBILIÁRIOS LTDA, CNPJ N. 07.220.096/0001-42.

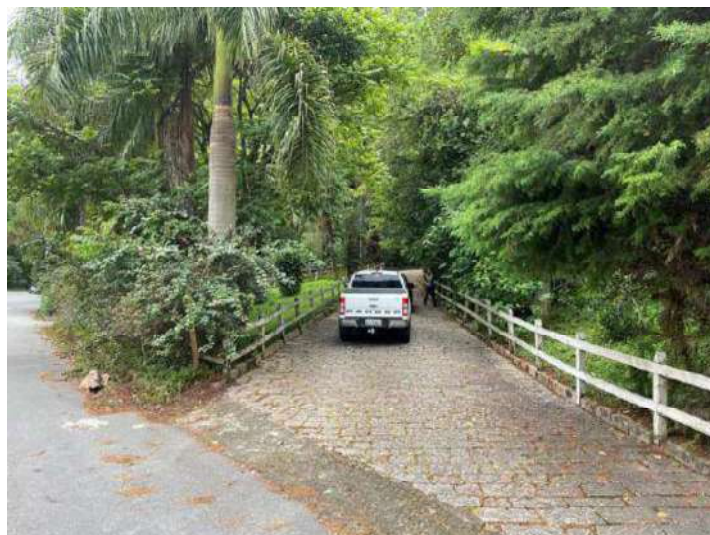
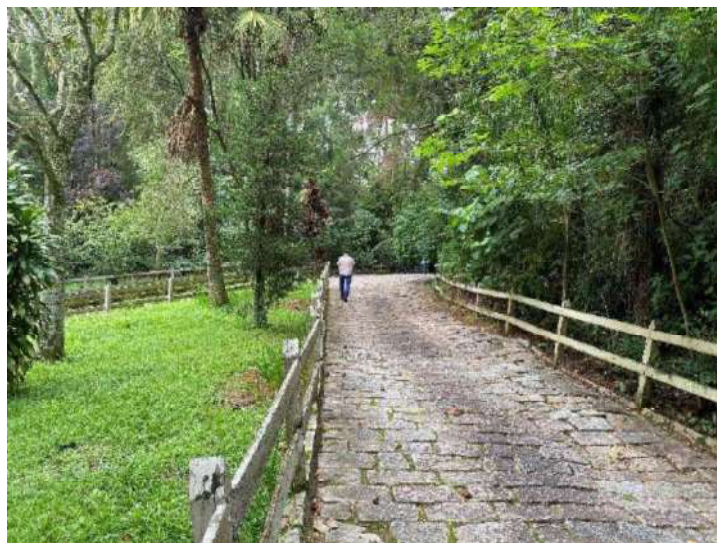
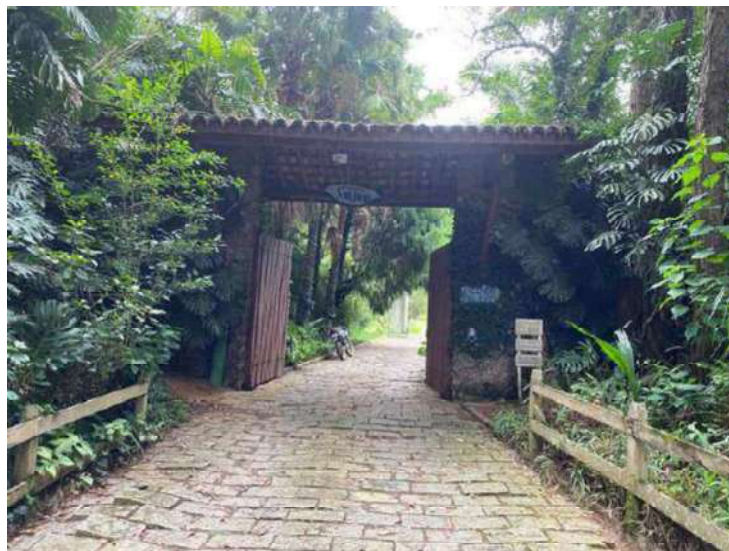
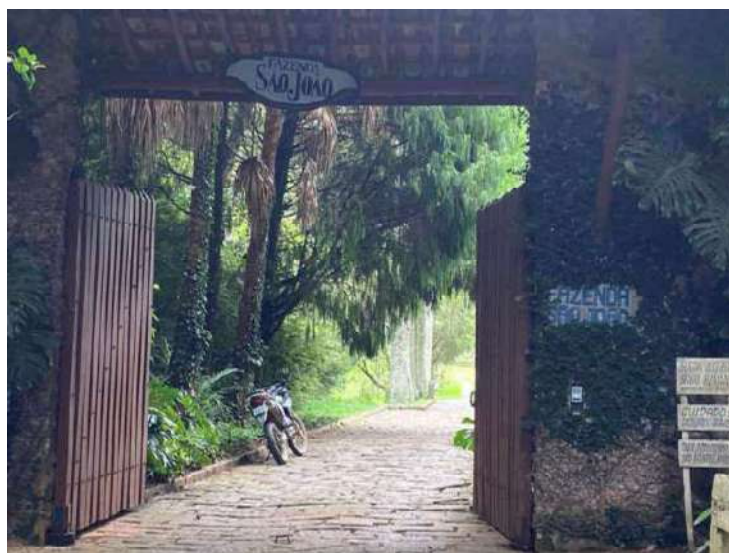
Fotos N. 04, 05, 06 e 07 – Nesta Local – KM- 116 +50,0m está situada a entrada da Fazenda São João tendo acesso direto pela Rodovia por estrada pavimentada por **Calçamento do Tipo Folheta de Pedra Natural (Paralelepido maior)**.

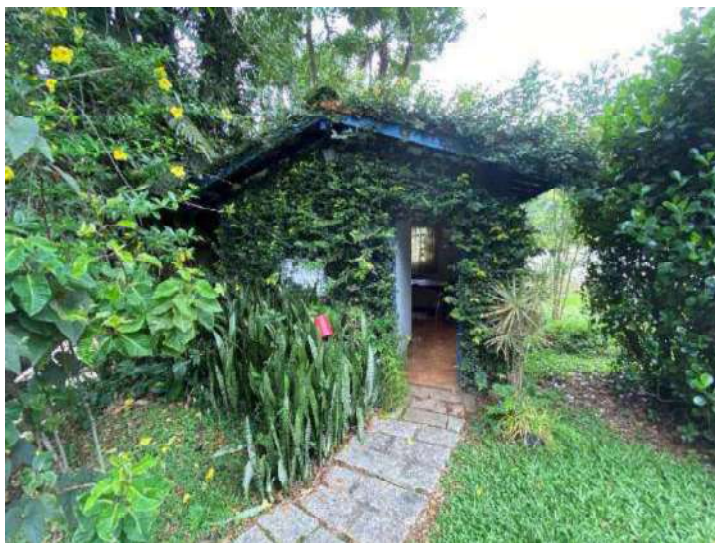
Foto N. 08 – Ao lado da Portaria da Fazenda está situado o **Escritório do Administrador da Fazenda contendo 19,89m²** construído a aproximadamente 30 (trinta) anos. **O Padrão Construtivo é considerado – CASA PADRÃO ECONÔMICO – O seu estado de conservação é considerado - “F” – Necessitando de Reparos de Simples a Importantes– Depreciação de 33,20%**. Construída em Alvenaria de Tijolos de Barro da época, sem laje, forro de madeira e telhado com estrutura de madeira e telhas cerâmicas da época.

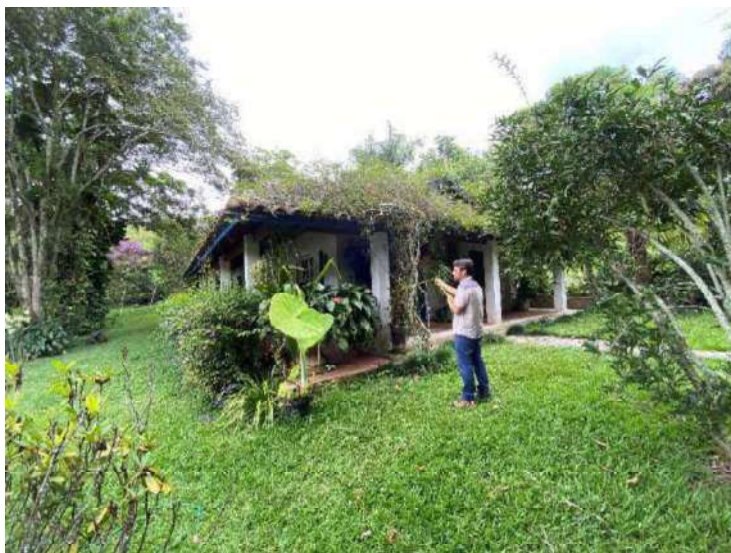
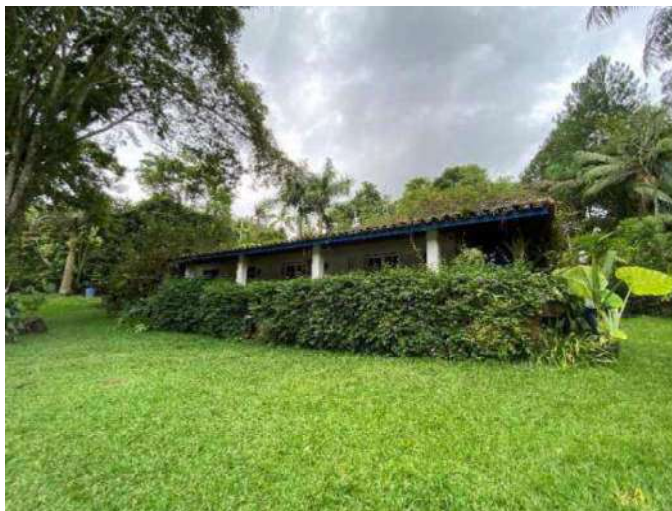
Fotos N. 09 e 10 – Ao lado, próximo do escritório, está situada a **Casa do Administrador da Fazenda – Sr. Joaquim Humberto Alves contendo 176,33m²** construído a aproximadamente 30 (trinta) anos. **O Padrão Construtivo é considerado – CASA PADRÃO SIMPLES – O seu estado de conservação é considerado - “F” – Necessitando de Reparos de Simples a Importantes– Depreciação de 33,20%**. Construída em Alvenaria de Tijolos de Barro da época, sem laje, forro de madeira e telhado com estrutura de madeira e telhas cerâmicas da época.

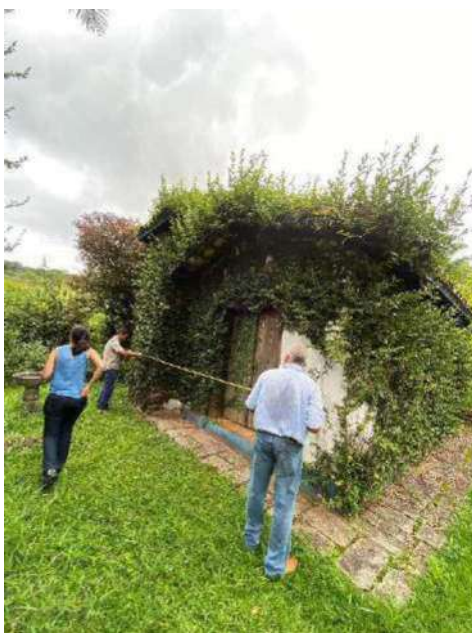
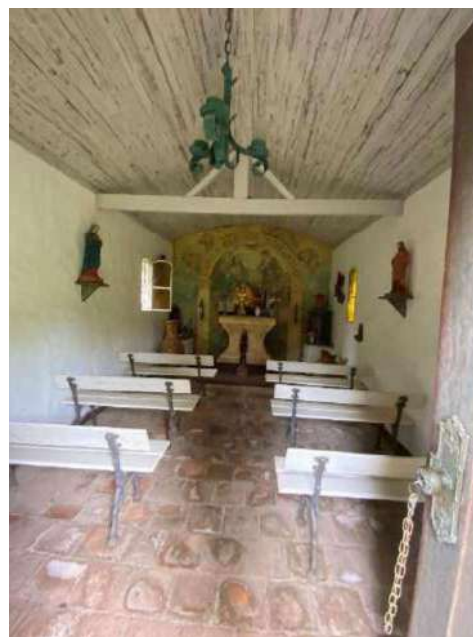
Fotos N. 11 e 12 - **01 Capela contendo 26,66m²** construído a aproximadamente 30 (trinta) anos. **O Padrão Construtivo é considerado – CASA PADRÃO ECONÔMICO – O seu estado de conservação é considerado - “F” – Necessitando de Reparos de Simples a Importantes– Depreciação de 33,20%**. Construída em Alvenaria de Tijolos de Barro da época, sem laje, forro de madeira e telhado com estrutura de madeira e telhas cerâmicas da época.

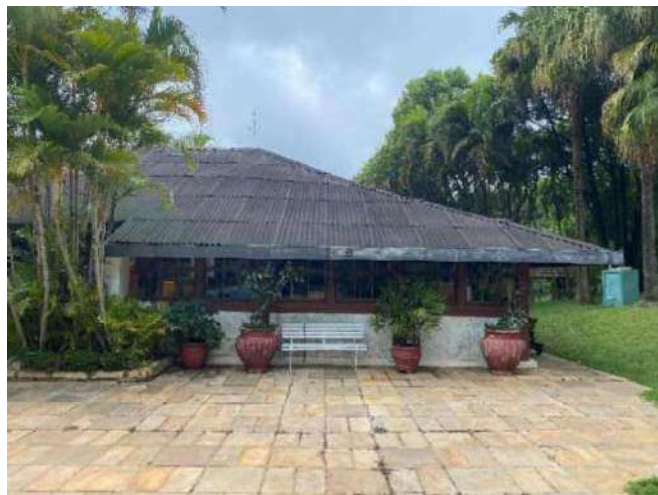
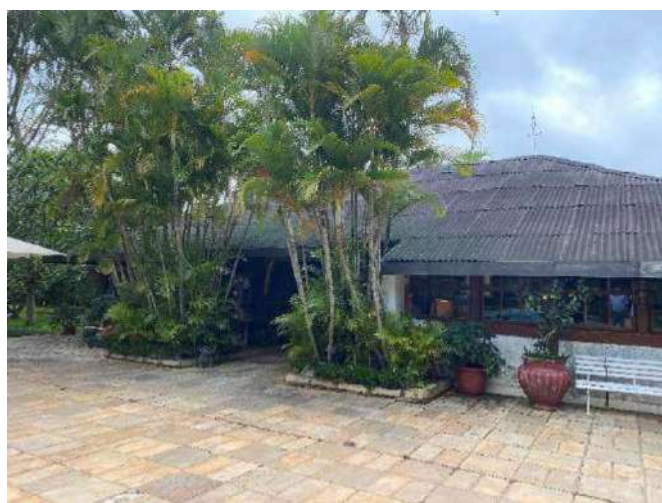
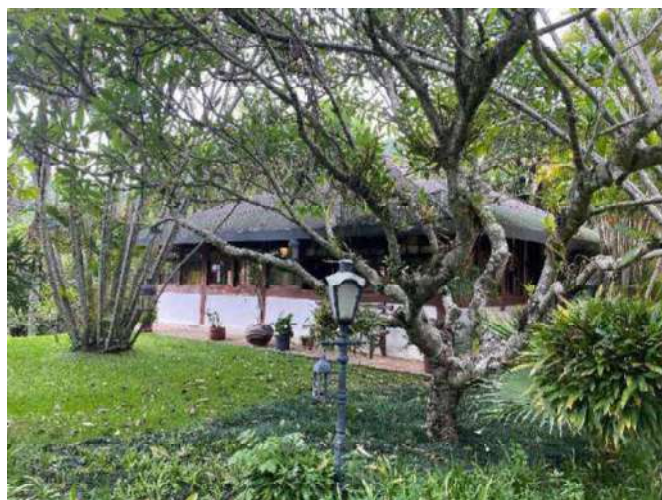
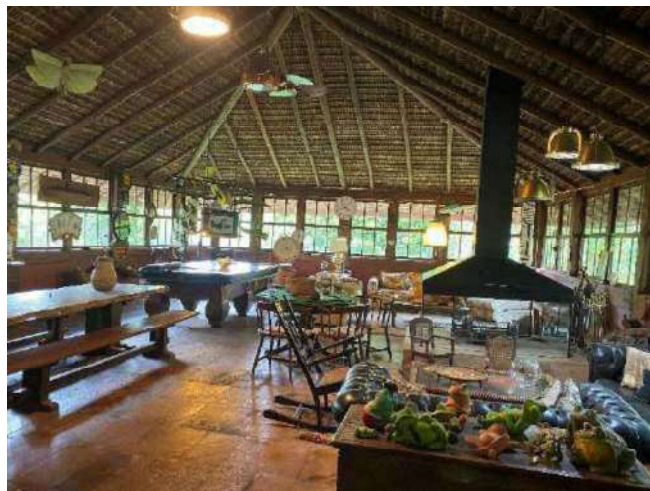
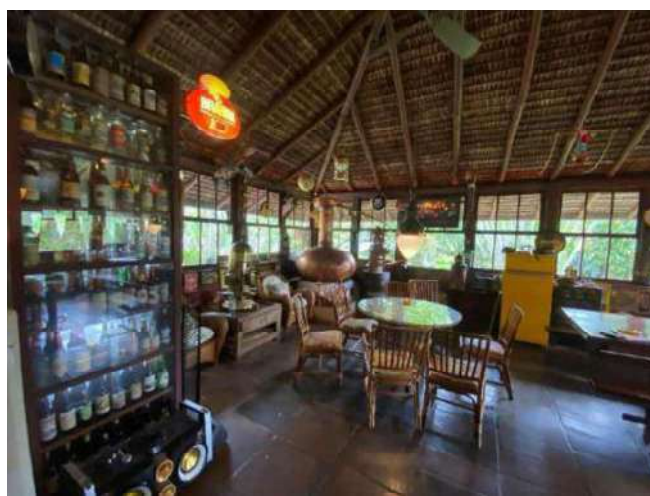
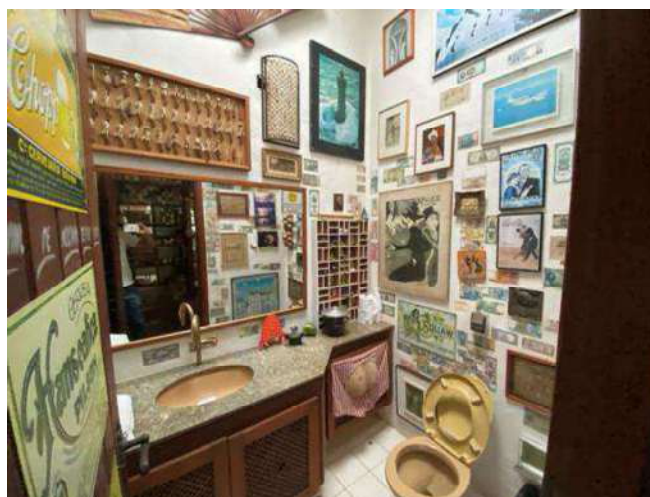
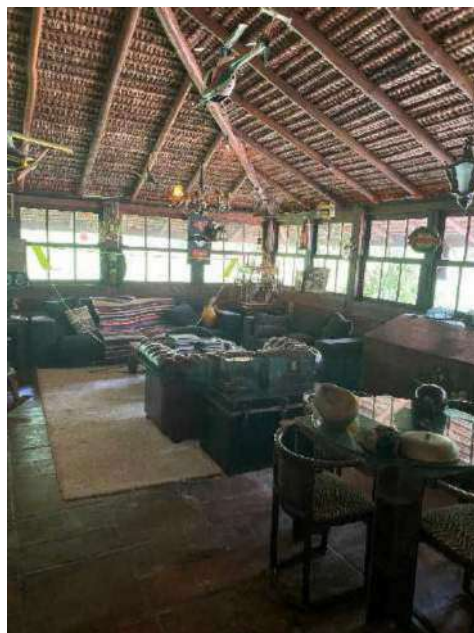
Fotos N. 13, 14, 15, 16, 17, 18 e 19 – **01 Grande Quiosque Fechado contendo 266,00m² construído a aproximadamente 20 anos**, enguida sobre pilares de madeira e cobertura com telha do Tipo Ondulado de Fibrocimento e forro de piassava - **Padrão Construtivo é considerado – CASA PADRÃO MÉDIO – O seu estado de conservação é considerado - “F” – Necessitando de Reparos de Simples a Importantes – Depreciação de 33,20%.**

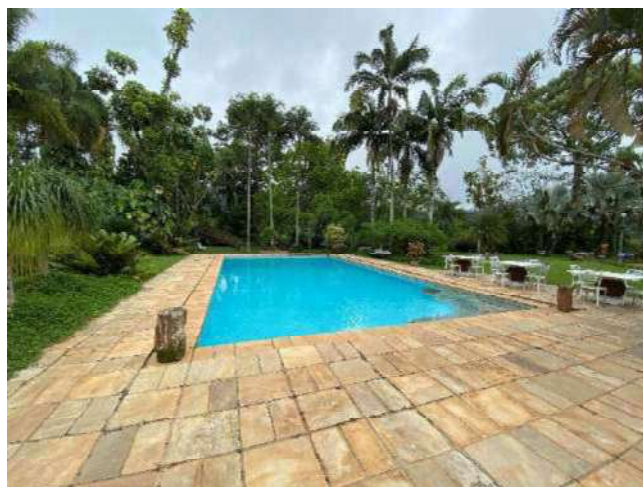
Foto N. 20 – **01 Piscina de Alvenaria contendo 112,50m². Idade Aparente de aprox. 30 anos.**

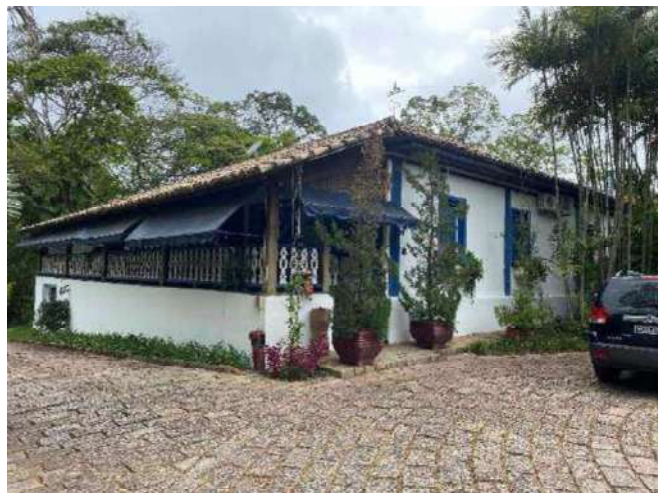
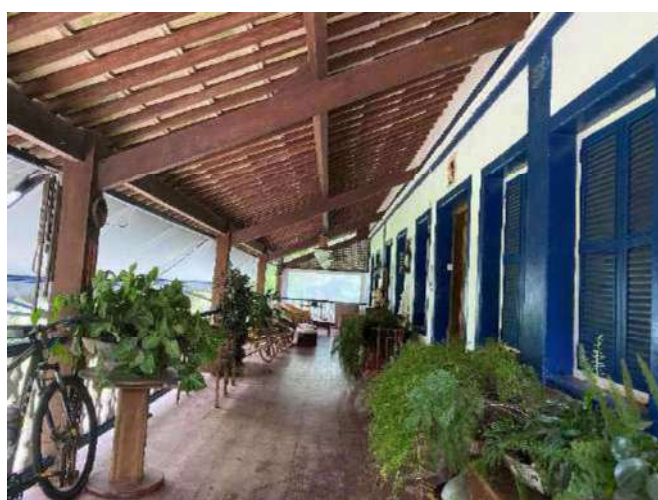
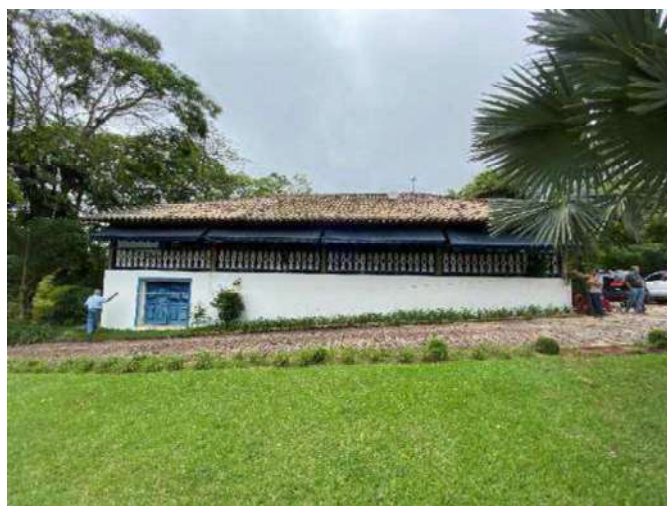
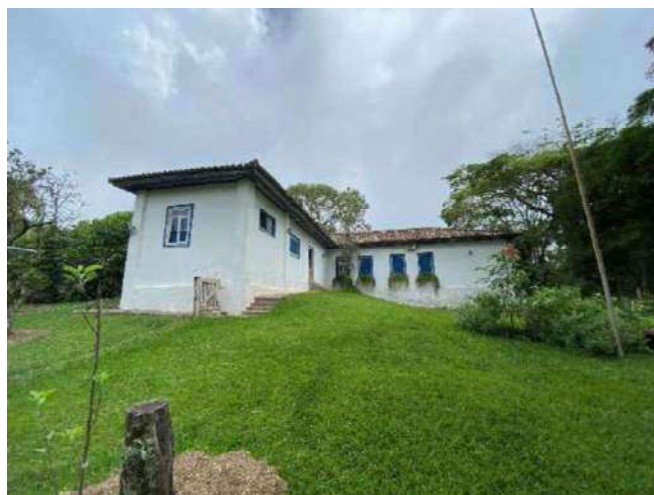
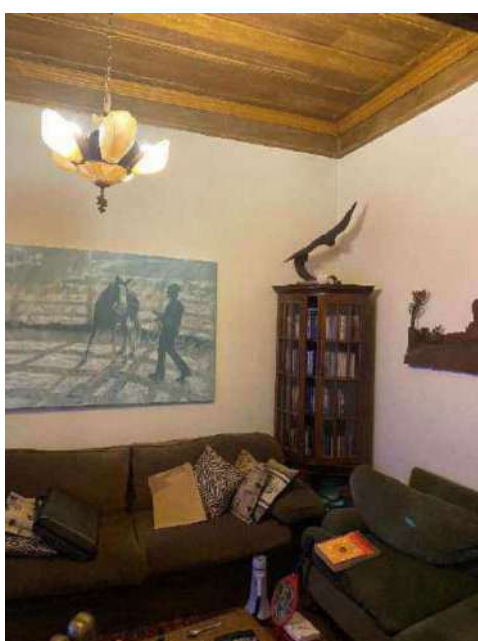
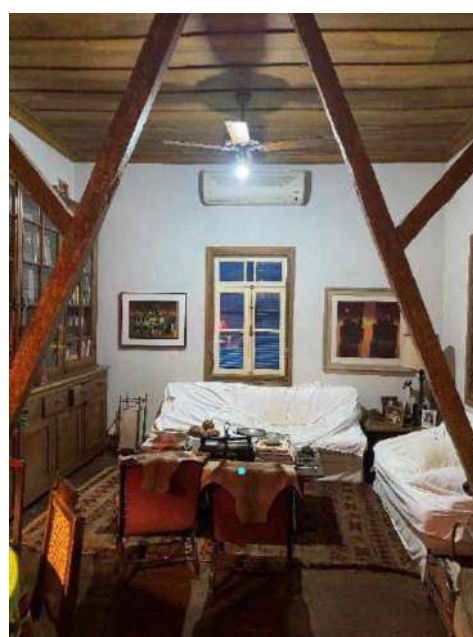
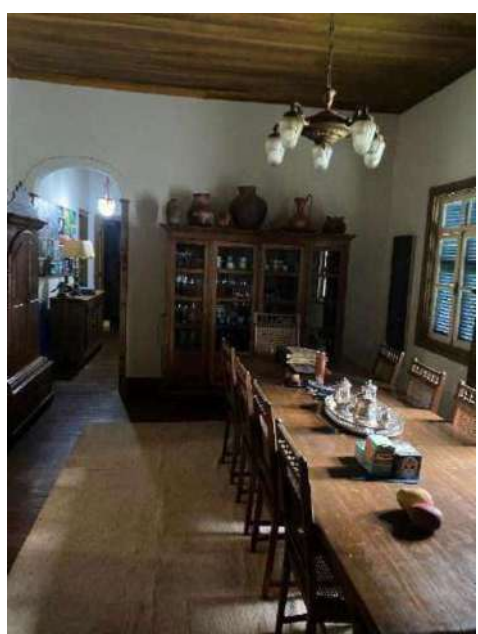
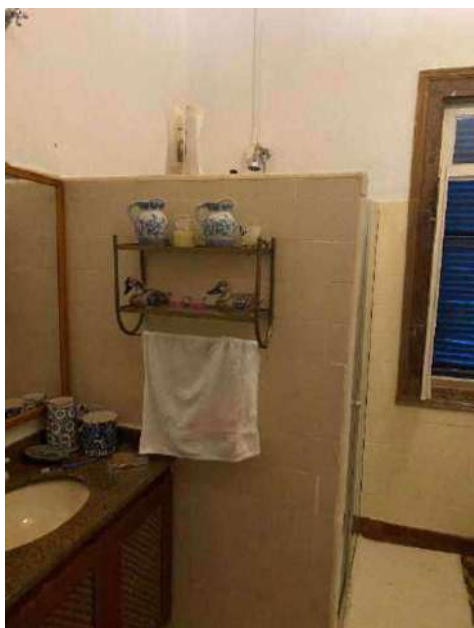
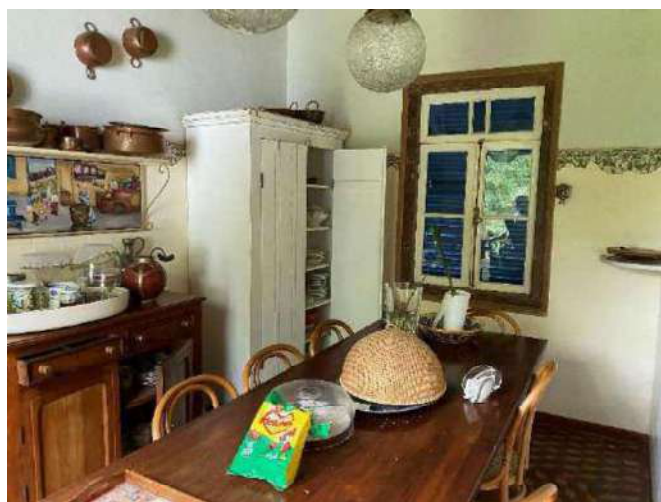
Fotos N. 21, 22, 23, 24, 25, 26, 27, 28, 29, 30, 31, 32, 33, 34 e 35 - **01 Casa Sede Centenária contendo 301,39m²** e é assim descrita: Terraço Coberto Frontal, 04 Dormitórios, 02 Salas, Sala de Jantar, Copa, Cozinha, Lavanderia e 04 WC Internos. Mora nesta Residência o filho do proprietário do imóvel, o Sr. Leo Hubber. A Residência foi construída a mais de 100 (cem) anos porém a ultima reforma foi realizada da aquisição deste imóvel pela família a aproximadamente 30 (trinta) anos. **O Padrão Construtivo é considerado – CASA PADRÃO SUPERIOR – O seu estado de conservação é considerado - “F” – Necessitando de Reparos de Simples a Importantes– Depreciação de 33,20%**. Construída em Alvenaria de Tijolos de Barro da época, sem laje, forro e piso em assoalho de madeira maciça e telhado com estrutura de madeira e telhas cerâmicas da época.

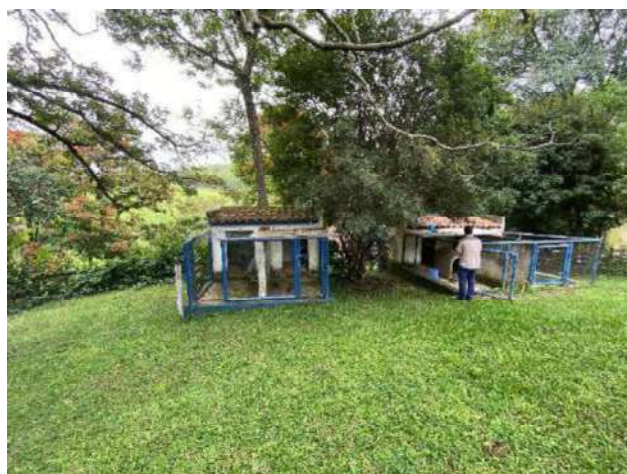
Foto N. 36 - **02 Canis (9,92m²+18,24m²) contendo 28,16m² construído a aproximadamente 15 anos**, enguida sobre alvenaria de tijolos de barro, cercados por telas metálicas e cobertura com estrutura de madeira e telhas cerâmicas da época - **Padrão Construtivo é considerado – COBERTURA RÚSTICA – O seu estado de conservação é considerado - “F” – Necessitando de Reparos de Simples a Importantes – Depreciação de 33,20%.**

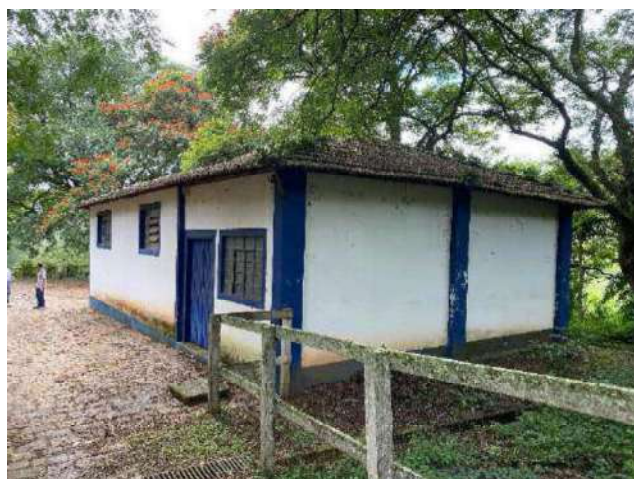
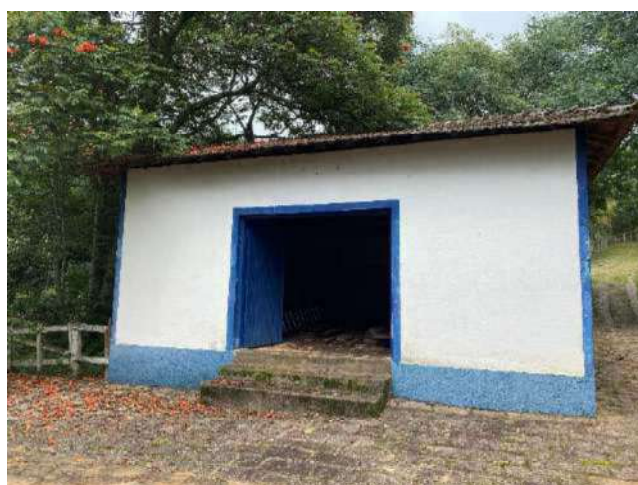
Fotos N. 37, 38 e 39 - **01 Paioi contendo 100,50m²** construído a aproximadamente 50 anos, porém a última reforma foi realizada da aquisição deste imóvel pela família a aproximadamente 30 (trinta) anos. **O Padrão Construtivo é considerado – CASA PADRÃO ECONÔMICO – O seu estado de conservação é considerado - “F” – Necessitando de Reparos de Simples a Importantes– Depreciação de 33,20%**. Construída em Alvenaria de Tijolos de Barro da época, sem laje e telhado com estrutura de madeira e telhas cerâmicas da época.

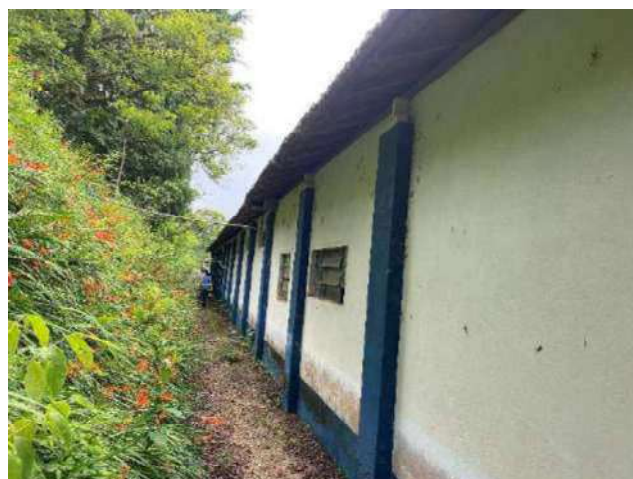
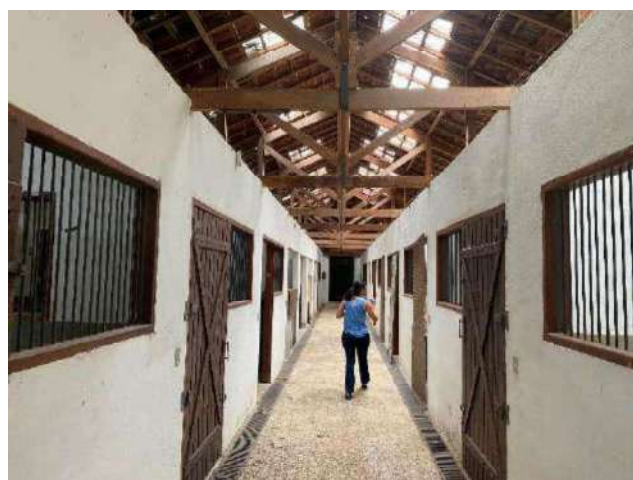
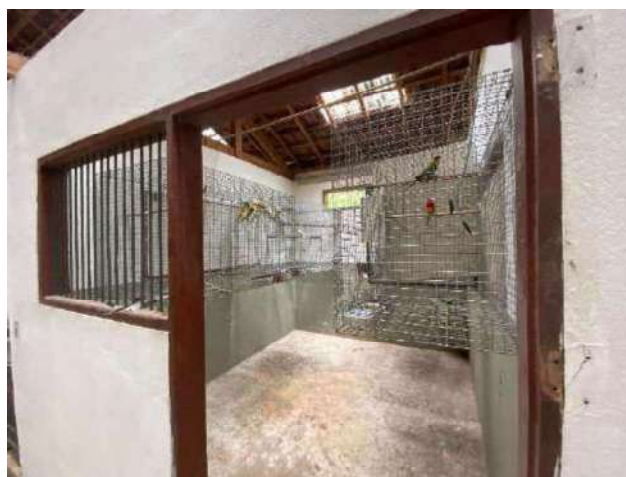
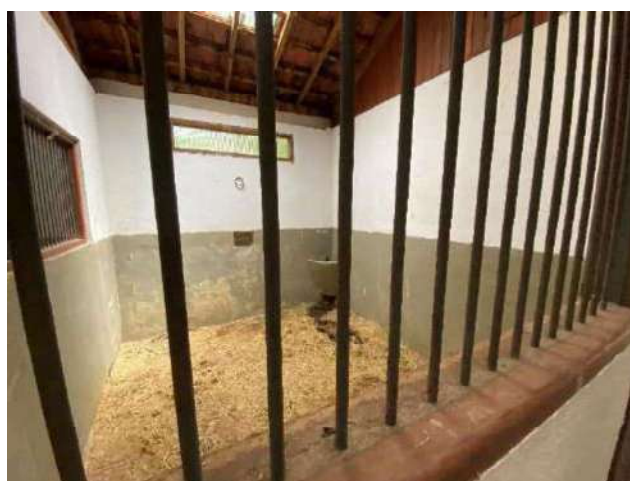
Fotos N. 40, 41, 42, 43, 44 e 45 – **01 Barracão com 15 (quinze) Baias para Cavalos contendo 442,90m²** construído a aproximadamente 30 (trinta) anos. **O Padrão Construtivo é considerado – COMERCIAL GALPÃO SIMPLES – O seu estado de conservação é considerado - “F” – Necessitando de Reparos de Simples a Importantes– Depreciação de 33,20%.** Construída em Alvenaria de Tijolos de Barro da época, sem laje e telhado com estrutura de madeira e telhas cerâmicas da época.

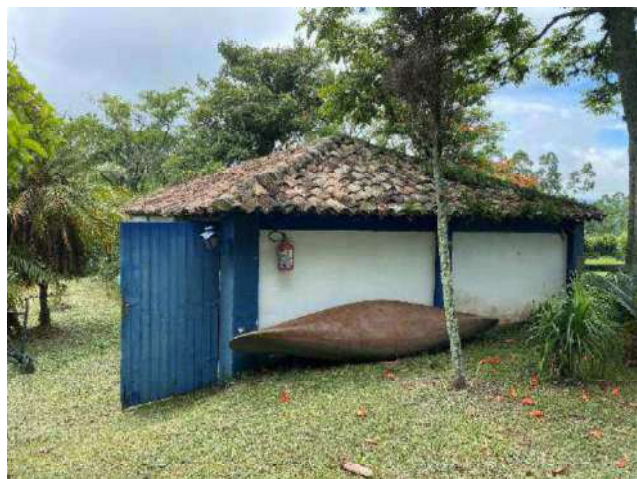
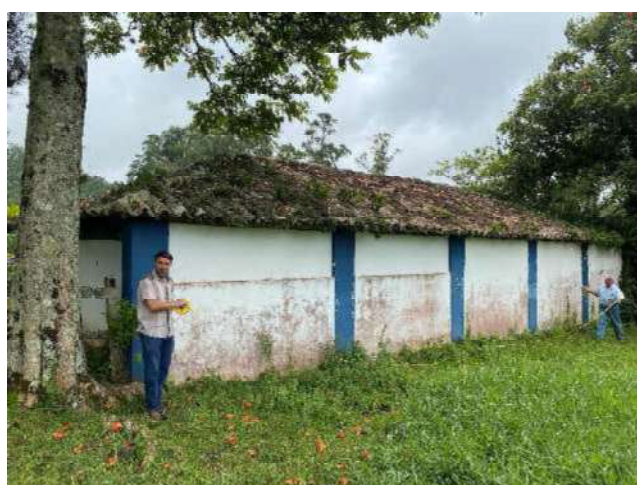
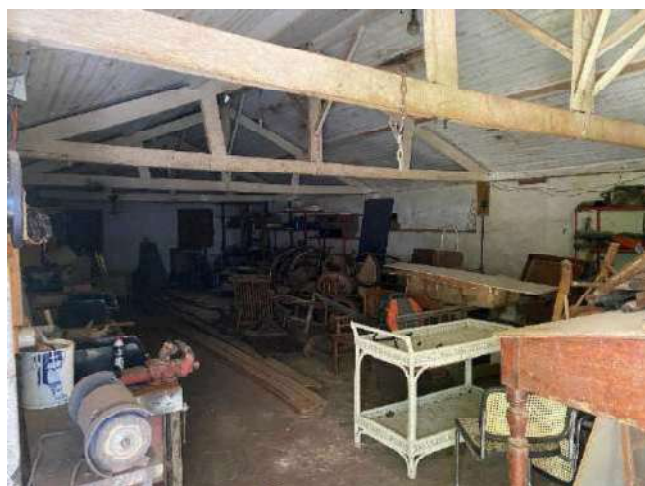
Fotos N. 46, 47 e 48 - **01 Marcenaria contendo 101,40m²** construído a aproximadamente 30 (trinta) anos (última reforma). **O Padrão Construtivo é considerado – COMERCIAL GALPÃO SIMPLES – O seu estado de conservação é considerado - “F” – Necessitando de Reparos de Simples a Importantes– Depreciação de 33,20%.** Construída em Alvenaria de Tijolos de Barro da época, sem laje e telhado com estrutura de madeira e telhas cerâmicas da época.

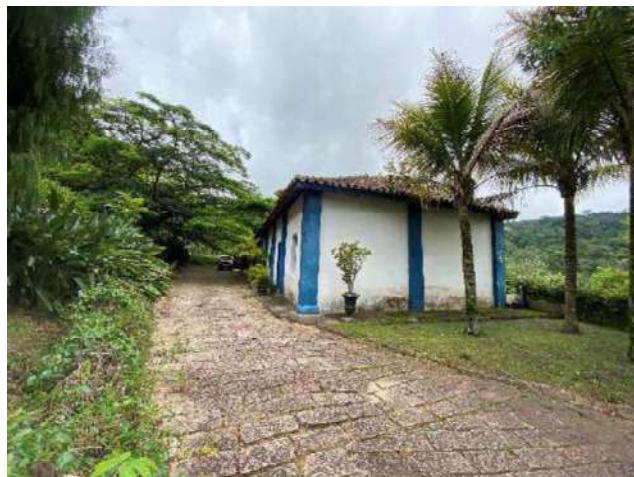
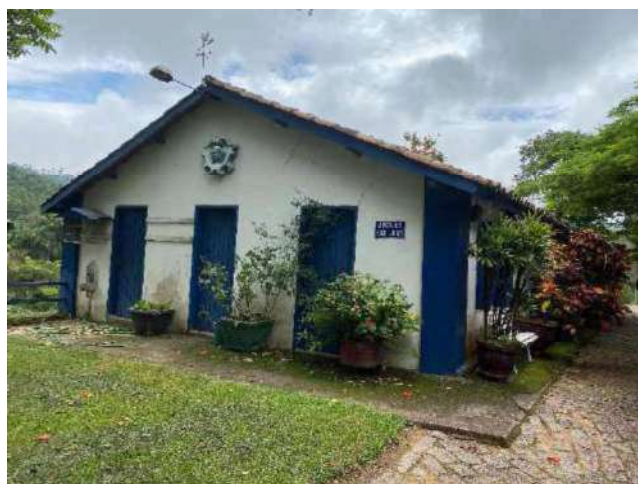
Fotos N. 49 e 50 - **01 Construção assim descrita: 02 Casas Geminadas e Salão de Jogos, tudo contendo 250,04m²** construído a aproximadamente 50 anos, porém a última reforma foi realizada da aquisição deste imóvel pela família a aproximadamente 30 (trinta) anos. **O Padrão Construtivo é considerado – CASA PADRÃO SIMPLES – O seu estado de conservação é considerado - “F” – Necessitando de Reparos de Simples a Importantes. Depreciação de 33,20%.** Construída em Alvenaria de Tijolos de Barro da época, sem laje, forro de madeira e telhado com estrutura de madeira e telhas cerâmicas da época.

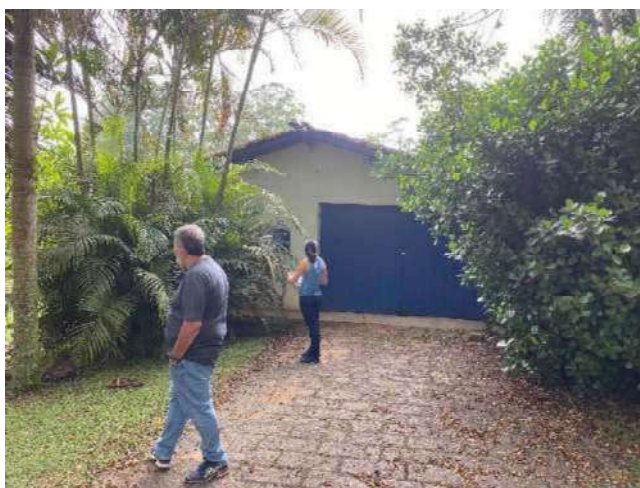
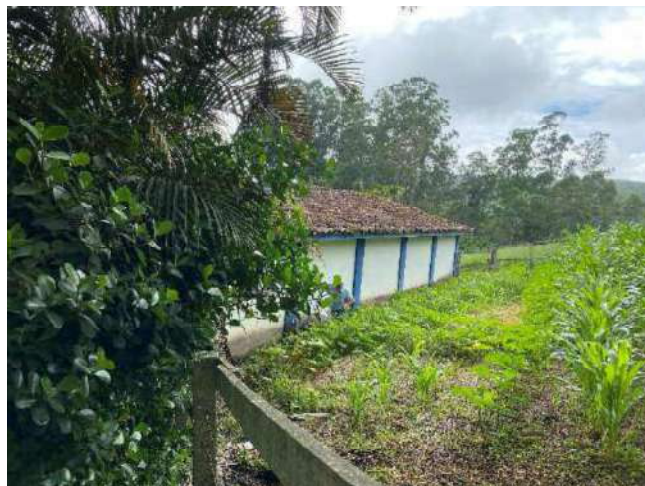
Fotos N. 51 e 52 - **01 Antiga Garagem de Carros Antigos/ Depósito contendo 128,00m²** construído a aproximadamente 50 anos, porém a última reforma foi realizada da aquisição deste imóvel pela família a aproximadamente 30 (trinta) anos. **O Padrão Construtivo é considerado – COMERCIAL GALPÃO SIMPLES – O seu estado de conservação é considerado - “F” – Necessitando de Reparos de Simples a Importantes– Depreciação de 33,20%**. Construída em Alvenaria de Tijolos de Barro da época, sem laje e telhado com estrutura de madeira e telhas cerâmicas da época.

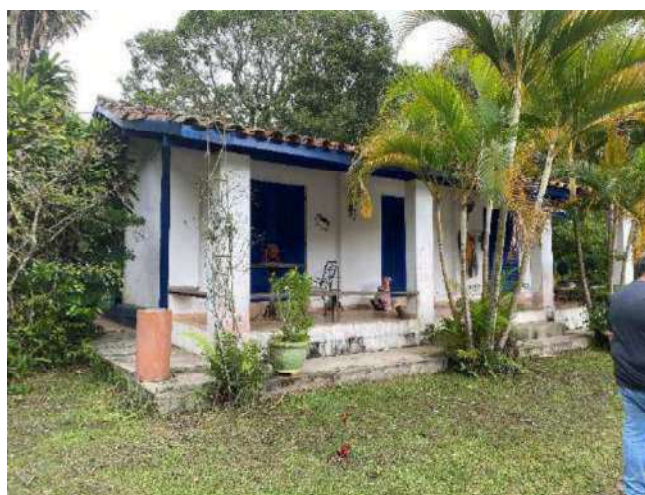
Foto N. 53 - **01 Casa de Hóspedes contendo 93,00m²** construído a aproximadamente 50 anos, porém a última reforma foi realizada da aquisição deste imóvel pela família a aproximadamente 30 (trinta) anos. **O Padrão Construtivo é considerado – CASA PADRÃO ECONÔMICO – O seu estado de conservação é considerado - “F” – Necessitando de Reparos de Simples a Importantes– Depreciação de 33,20%**. Construída em Alvenaria de Tijolos de Barro da época, sem laje, forro de madeira e telhado com estrutura de madeira e telhas cerâmicas da época.

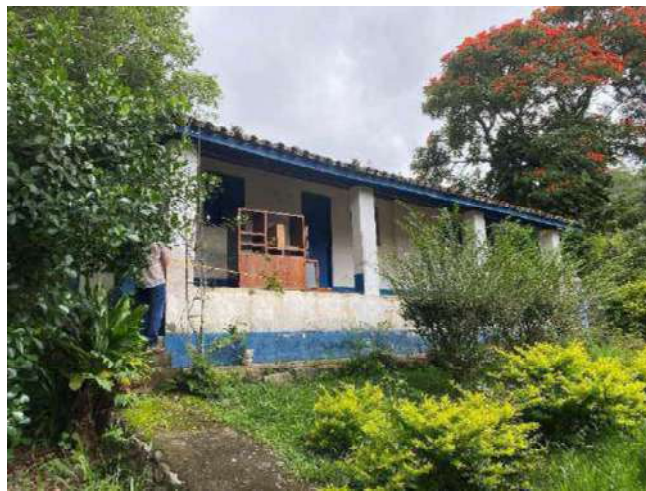
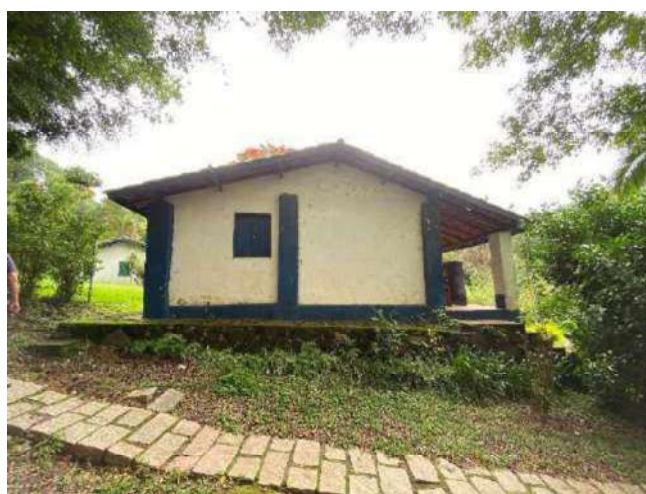
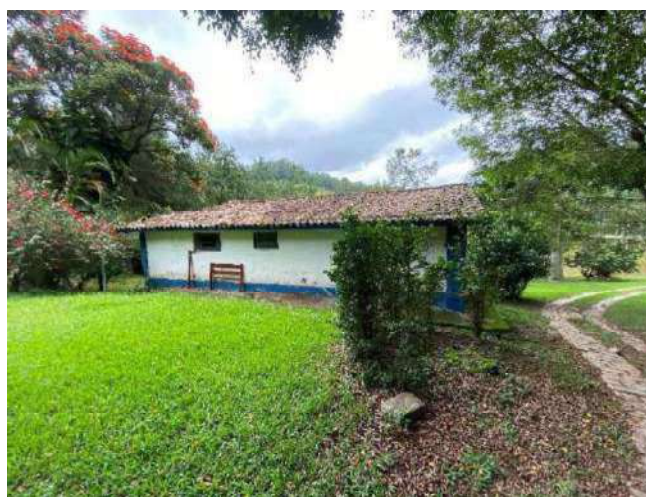
Fotos N. 54, 55 e 56 - **01ª Casa de Colonos contendo 115,20m²** construído a aproximadamente 50 anos, porém a ultima reforma foi realizada da aquisição deste imóvel pela família a aproximadamente 30 (trinta) anos. **O Padrão Construtivo é considerado – CASA PADRÃO ECONÔMICO – O seu estado de conservação é considerado - “G” – Necessitando de Reparos Importantes– Depreciação de 52,60%**. Construída em Alvenaria de Tijolos de Barro da época, sem laje, forro de madeira e telhado com estrutura de madeira e telhas cerâmicas da época.

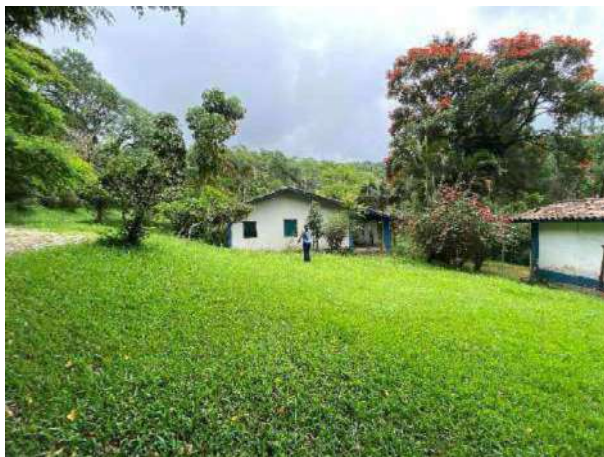
Foto N. 57 - **02ª Casa de Colonos contendo 85,60m²** construído a aproximadamente 50 anos, porém a última reforma foi realizada da aquisição deste imóvel pela família a aproximadamente 30 (trinta) anos. **O Padrão Construtivo é considerado – CASA PADRÃO ECONÔMICO – O seu estado de conservação é considerado - “G” – Necessitando de Reparos Importantes– Depreciação de 52,60%.** Construída em Alvenaria de Tijolos de Barro da época, sem laje, forro de madeira e telhado com estrutura de madeira e telhas cerâmicas da época.

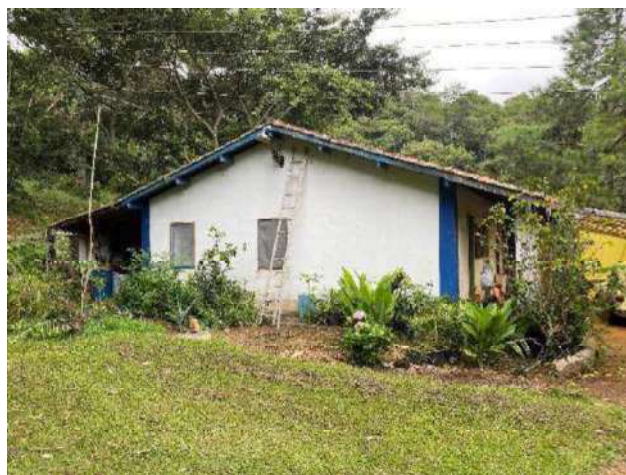
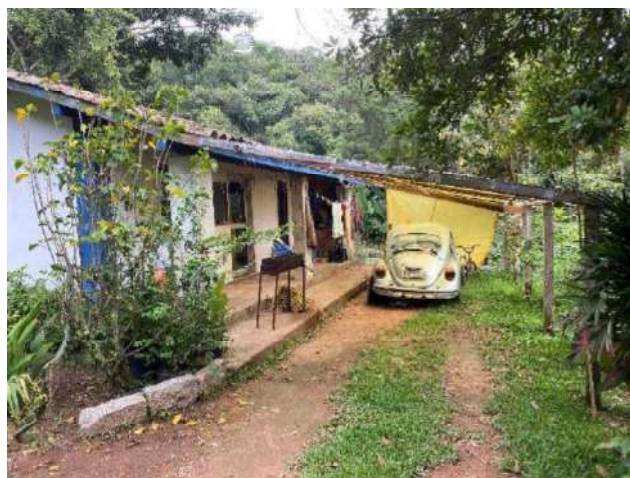
Fotos N. 58 e 59 - **03ª Casa de Colonos contendo 80,00m²** construído a aproximadamente 50 anos, porém a última reforma foi realizada da aquisição deste imóvel pela família a

aproximadamente 30 (trinta) anos. **O Padrão Construtivo é considerado – CASA PADRÃO ECONÔMICO – O seu estado de conservação é considerado - “G” – Necessitando de Reparos Importantes– Depreciação de 52,60%.** Construída em Alvenaria de Tijolos de Barro da época, sem laje, forro de madeira e telhado com estrutura de madeira e telhas cerâmicas da época.

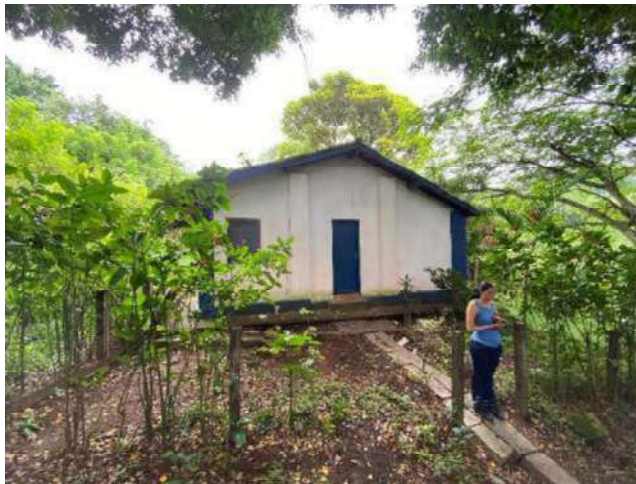
Foto N. 60 - **04ª Casa de Colonos contendo 63,18m2** construído a aproximadamente 50 anos, porém a última reforma foi realizada da aquisição deste imóvel pela família a aproximadamente 30 (trinta) anos. **O Padrão Construtivo é considerado – CASA PADRÃO ECONÔMICO – O seu estado de conservação é considerado - “G” – Necessitando de Reparos Importantes– Depreciação de 52,60%.** Construída em Alvenaria de Tijolos de Barro da época, sem laje, forro de madeira e telhado com estrutura de madeira e telhas cerâmicas da época.

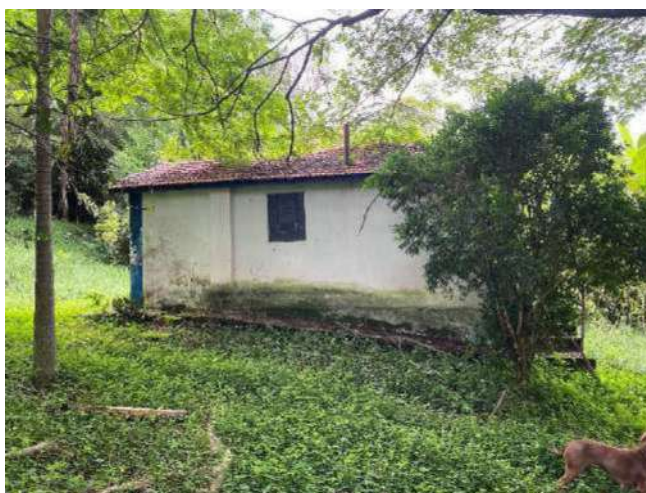
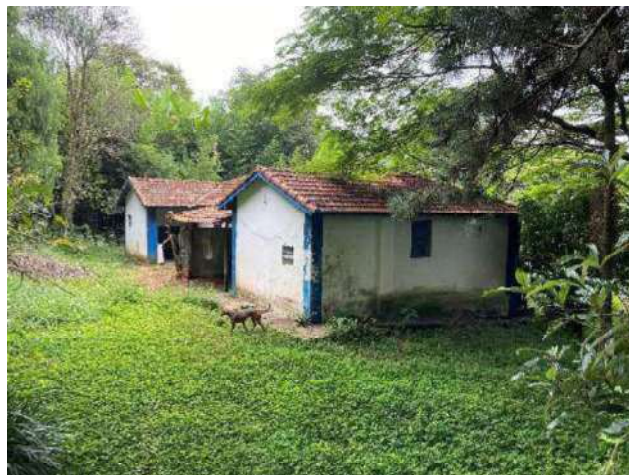
Fotos N. 61 e 62 - **05ª e 06ª Casas de Colonos (Geminadas) contendo 108,80m²** construído a aproximadamente 50 anos, porém a última reforma foi realizada da aquisição deste imóvel pela família a aproximadamente 30 (trinta) anos. **O Padrão Construtivo é considerado – CASA PADRÃO ECONÔMICO – O seu estado de conservação é considerado - “G” – Necessitando de Reparos Importantes– Depreciação de 52,60%.** Construída em Alvenaria de Tijolos de Barro da época, sem laje, forro de madeira e telhado com estrutura de madeira e telhas cerâmicas da época.

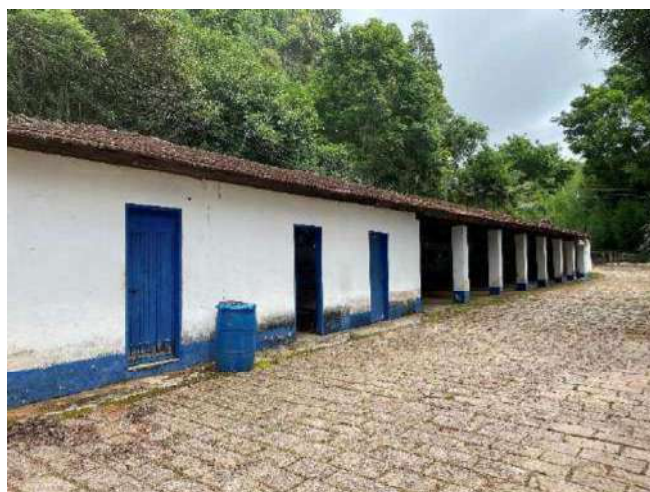
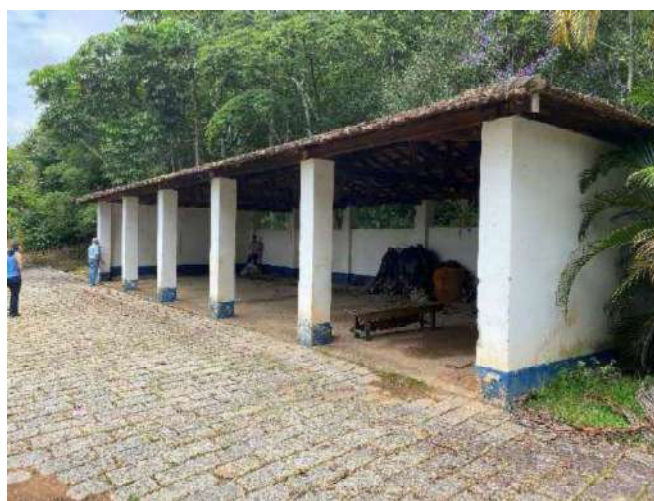
Fotos N. 63, 64 e 65 - **Garagem de Tratores contendo (234,00m²+ 108,99m² = 342,99m²)** construído a aproximadamente 50 anos, porém a última reforma foi realizada da aquisição deste imóvel pela família a aproximadamente 20 (vinte) anos. **O Padrão Construtivo é considerado – COBERTURA SUPERIOR – O seu estado de conservação é considerado - “G” – Necessitando de Reparos Importantes– Depreciação de 52,60%**. Construída em Alvenaria de Tijolos de Barro da época, sem laje e telhado com estrutura de madeira e telhas cerâmicas da época.

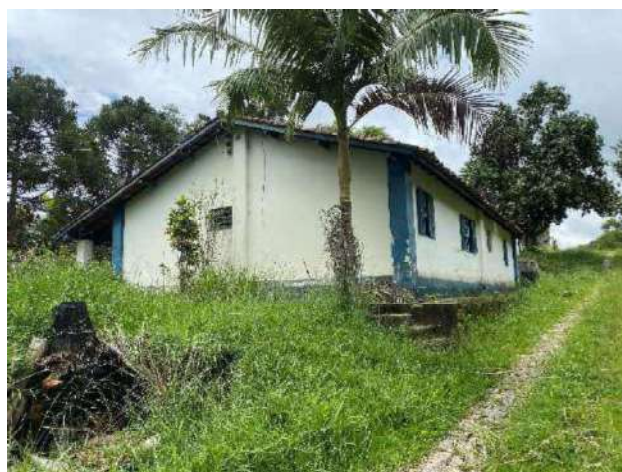
Foto N. 66 - **07ª e 08ª Casas (Geminadas) contendo 143,38m²** construído a aproximadamente 50 anos, porém a última reforma foi realizada da aquisição deste imóvel pela família a aproximadamente 30 (trinta) anos. **O Padrão Construtivo é considerado – CASA PADRÃO ECONÔMICO – O seu estado de conservação é considerado - “G” – Necessitando de Reparos Importantes– Depreciação de 52,60%**. Construída em Alvenaria de Tijolos de Barro da época, sem laje, forro de madeira e telhado com estrutura de madeira e telhas cerâmicas da época.

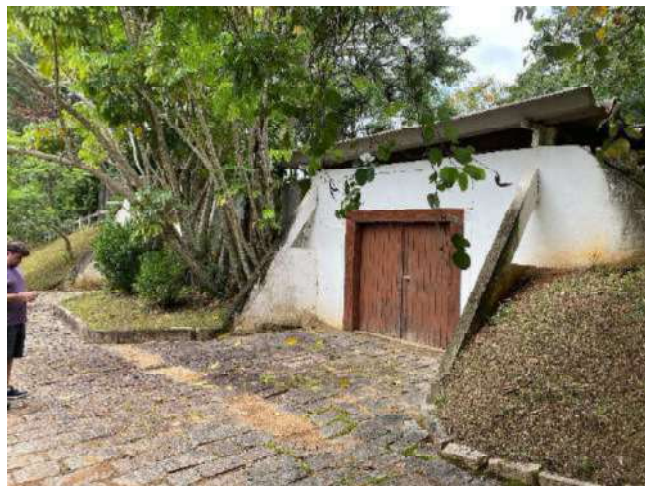
Fotos N. 67 e 68 - **02 Silos/ Antigas Leiterias contendo: (117,50m² + 122,50m² = 240,00m²)** construído a aproximadamente 50 anos, porém a ultima reforma foi realizada a aproximadamente 20 (vinte) anos, enguida sobre alvenaria de tijolos de barro e cobertura com estrutura de madeira e telhas de Fibrocimento do Tipo Canaletão - **Padrão Construtivo é considerado – COBERTURA SUPERIOR – O seu estado de conservação é considerado - “F” – Necessitando de Reparos de Simples a Importantes – Depreciação de 33,20%.**

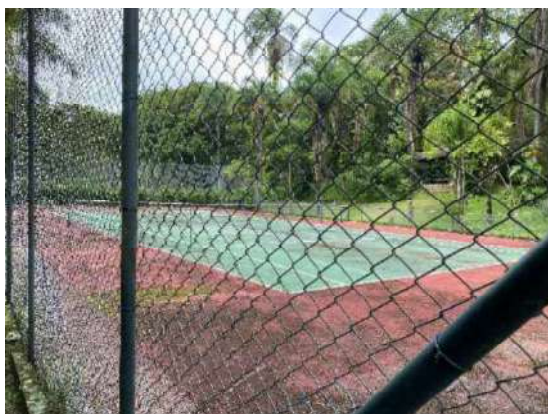
Foto N. 69 - **01 Quadra de Tênis Oficial de Cimento cercada de alambrado e 01 Pequeno Quiosque de Apoio da Quadra contendo 9,00m².**

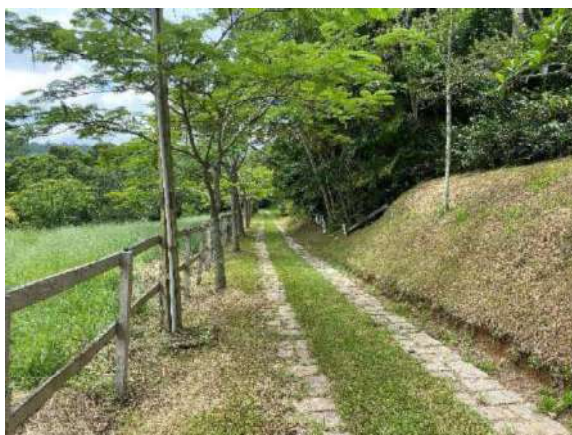
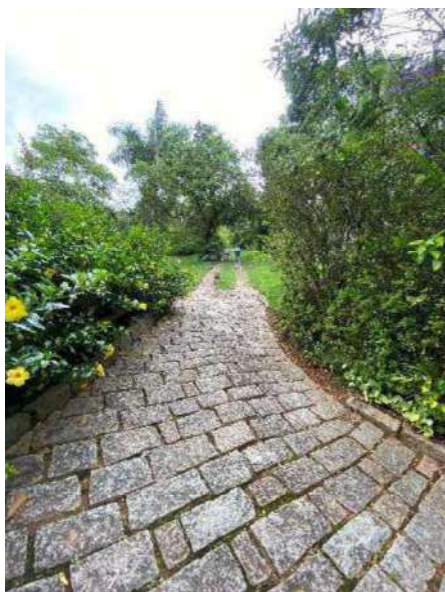
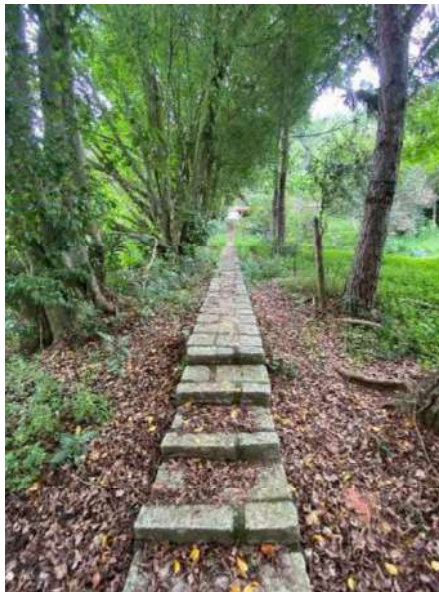
Fotos N. 70, 71 e 72 - **2.500,00m² de Pavimentação por Calçamento do Tipo Folheta de Pedra Natural (Tipo de Paralelepípedo maior).**
