**Processo nº: 0002081-25.2019.8.26.0011**  
**Exequente : Condomínio Edifício Casa Imperial**  
**Executado : Espólio de Gilmar Asmar**

## **LAUDO TÉCNICO DE AVALIAÇÃO**

**LAUDO TÉCNICO DE AVALIAÇÃO**  
**PROCESSO N.º 0002081-25.2019.8.26.0011**

De acordo com Matrícula 162.595, Livro No. 2 – Registro Geral do 18º. Registro de Imóveis (fls 98), trata-se de imóvel residencial, tipo apartamento *duplex*, de número 131, localizado nos 13º e 14º andares do Edifício Casa Imperial, situado à Rua Dr Oscar Monteiro de Barros nº 413, no Parque Bairro Morumbi, no 13º Subdistrito, Butantã, contendo a área real privativa de 815,70m<sup>2</sup>, a área real comum de divisão não proporcional de 192,00 m<sup>2</sup>, correspondentes a 6 (seis) vagas indeterminadas na garagem e 2 (dois) depósitos, a área real comum da divisão proporcional de 449,914m<sup>2</sup>, a área real total de 1.457,61m<sup>2</sup>, correspondendo a fração ideal de 11,0448% do terreno e demais coisas de uso comum do Edifício.

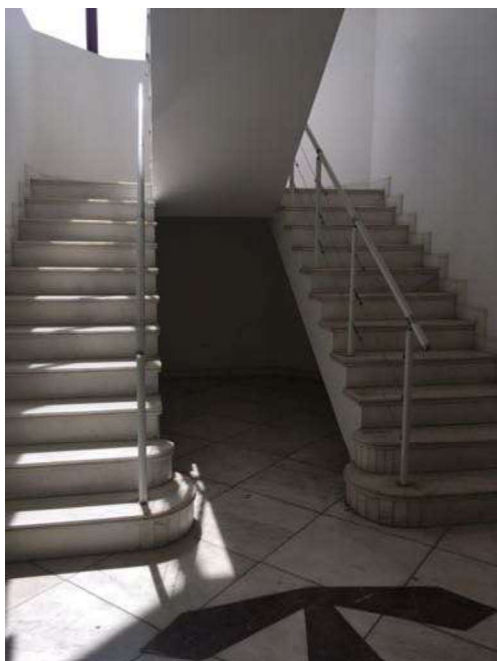
**Foto 1:** vista do hall de entrada do apartamento, para quem está postado defronte à porta do elevador que dá acesso ao 13º andar.

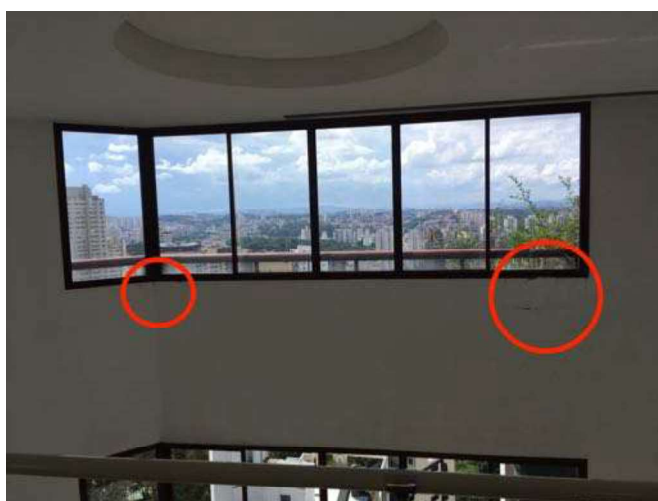
**Foto 3:** imagem captada no 14º andar, ilustrando vista da parede de pé direito duplo, da sala principal, visualizando-se duas amplas janelas; na porção inferior a mesma janela já ilustrada na precedente Foto 2; e, na porção superior da imagem, janela do 14º andar, notando-se, destacado com círculos vermelhos, pintura e massa corrida em estado comprometido.

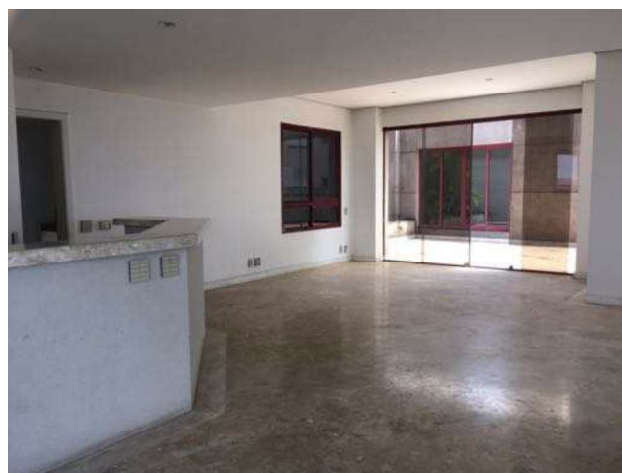
**Foto 4:** vista de amplo salão situado no 14º andar, visualizando-se, à esquerda, balcão do tipo *bar*, e, ao fundo, porta de acesso a amplo espaço aberto e uma edificação externa, onde estão localizadas uma sala e sauna, esta segunda com acesso exclusivo para quarto tipo *master*, localizado no 13º andar.

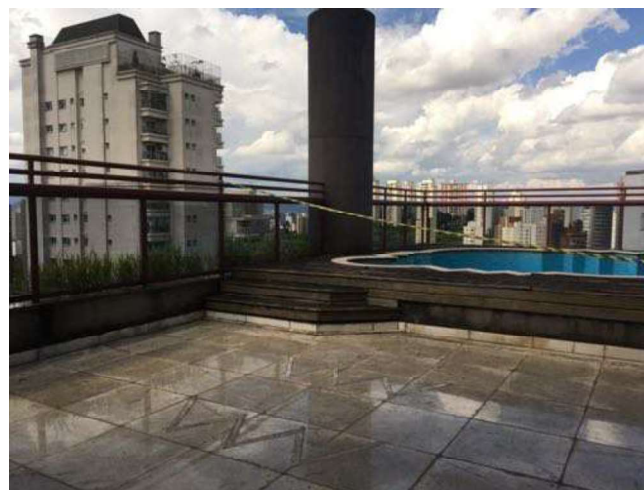
**Foto 6:** vista da piscina, localizada no 14º andar, notando-se na imagem que aquela área recreativa encontra-se protegida por fita de segurança zebreada, em decorrência do deck de madeira apresentar peças soltas e piscina exibir trincas em suas paredes internas.

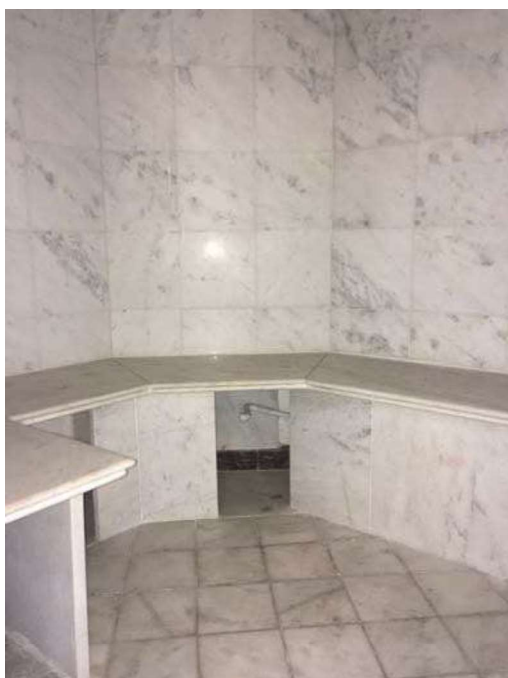
**Foto 7:** sauna do 14º andar, privativa da suíte *master* do 13º andar

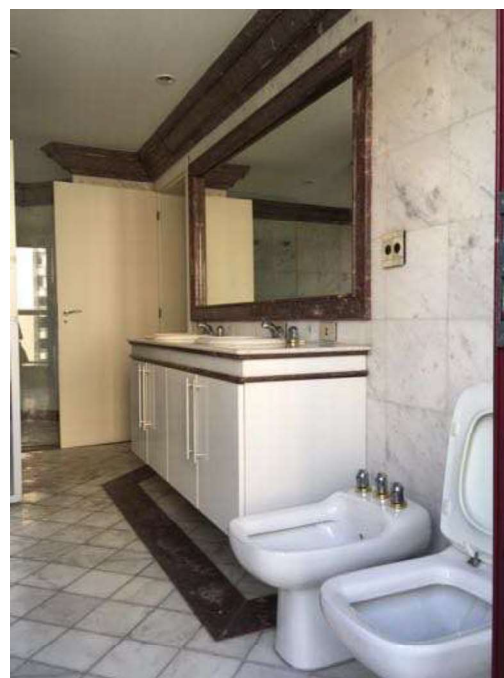
**Foto 8:** banheiro adjacente à sauna do 14º andar

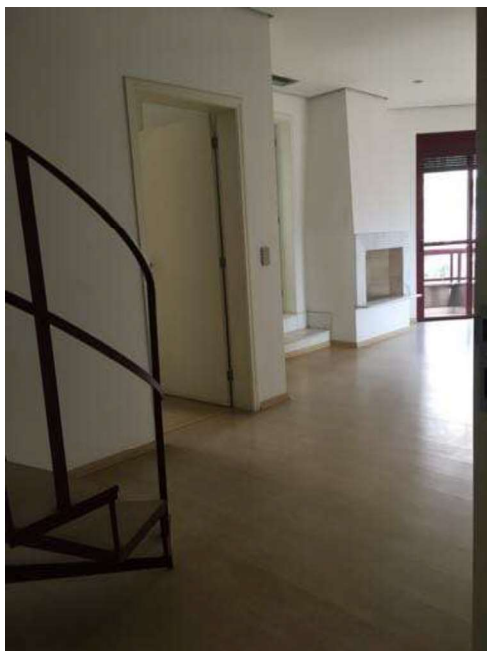
**Foto 9:** suíte *master* , localizada no 13º andar, visualizando-se, à esquerda, escada caracol que dá acesso à sauna privativa; porta ao meio da imagem ilustra entrada do *closet*; e, ao fundo à direita, lareira e janela.

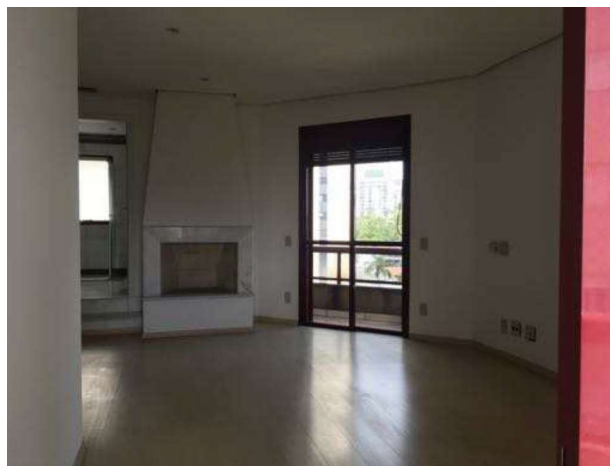
**Foto 10:** vista, por outro ângulo, mesmas lareira e janela da suíte *master* ilustradas na imagem anterior, visualizando-se, à esquerda da lareira, banheiro da suíte.

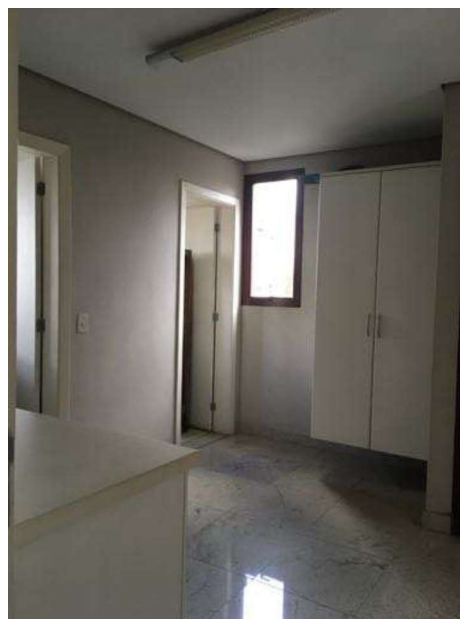
**Foto 12:** segundo ambiente da área de serviço, *passadoria*, e dependências de empregados, todos no 13º andar.

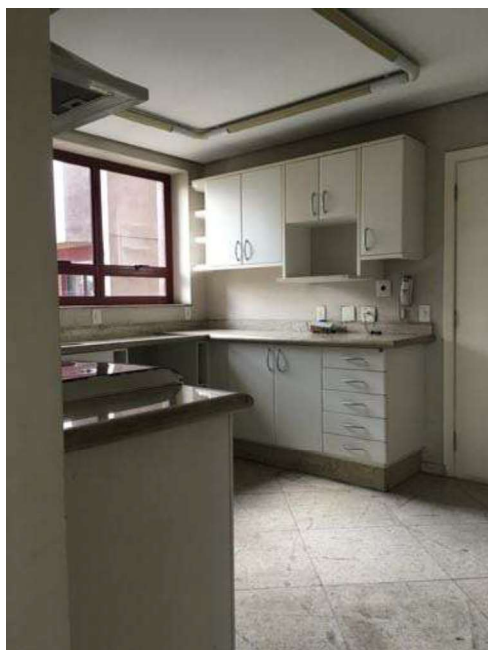
**Foto 13:** cozinha localizada no 13º andar.

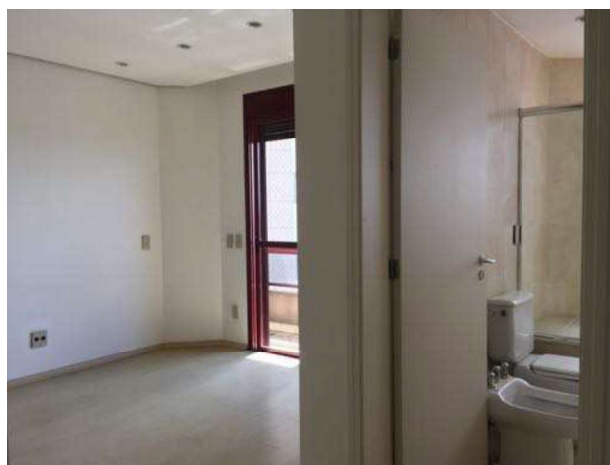
**Foto 14:** vista de um dos três dormitórios tipo *suíte*, do 13º andar, e seu respectivo banheiro, informando-se que as demais *suites* apresentam a mesma tipologia.

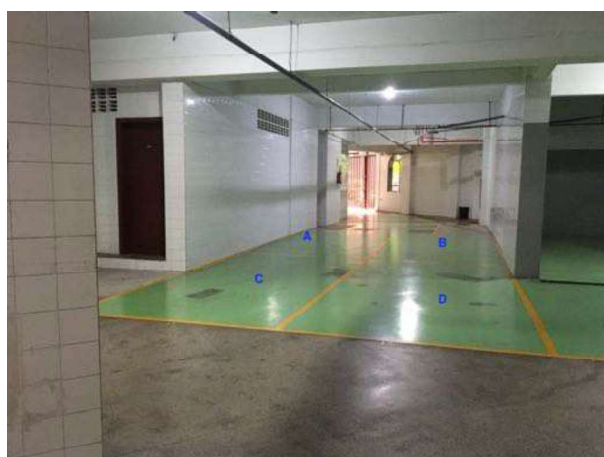
**Foto 15:** destacados pela signatária, com letras em azul A a D, quatro vagas para automóveis, localizadas no 2º subsolo do edifício.

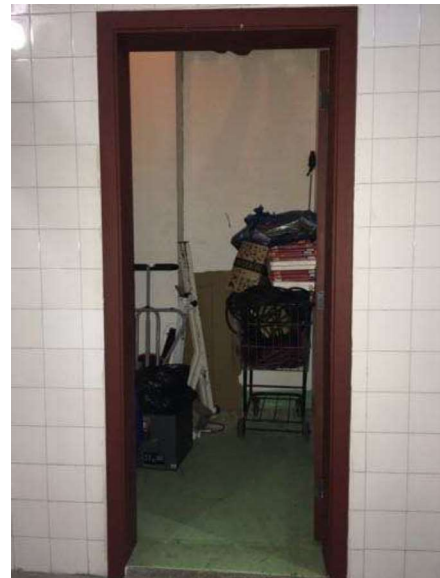
Foto 18: segundo depósito individual
