**EXCELENTEÍSSIMO SENHOR DOUTOR JUIZ DE DIREITO DA 41^a VARA CÍVEL DO
FORUM CENTRAL DE SÃO PAULO – SP**

Ação: **Execução de Título Extrajudicial - Mútuo**
Processo: **nº 1002345-88.2015.8.26.0100**
Requerente: **Roberto Miguel Postel**
Requerida: **SFD S.A. INDÚSTRIA E COMÉRCIO**

LAUDO DE AVALIAÇÃO

Trata o presente Laudo a avaliação do seguinte imóvel, objetos de Ação Execução de Título Extrajudicial proferida nos Autos: imóvel industrial localizado na Av. David Kasitzki, 135 –Nova Caieiras - Caieiras – SP.

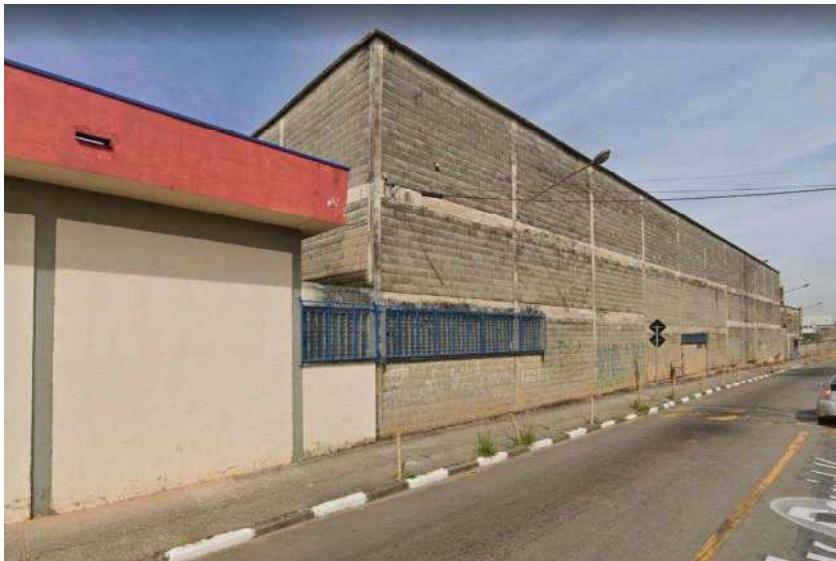
Foto 03 – Vista externa dos galpões

Há um conjunto de edificações industriais, com 03 edifícios principais. Galpões com área construída total de aproximadamente 18.750,19m²

Toda a construção foi executada com alvenaria de blocos de cimento; estrutura de concreto convencional e cobertura de telhas metálicas. Piso em cimentado industrial.

A construção aparenta idade de 30 anos e estado de conservação “necessitando de reparos importantes”, consoante classificação de Heidecke.
