EXCELENTÍSSIMO SENHOR DOUTOR JUIZ DE DIREITO DA 2ª VARA
CÍVEL - COMARCA DE ITAPECERICA DA SERRA - SP

AUTOS Nº 1000180-73.2020.8.26.0268 (0096/20)

**Vista do Imóvel Avaliando, localizado na Rua Comendador Antunes dos Santos,
nº 1.346, Capão Redondo, Cidade de São Paulo, Estado de São Paulo,
matriculado sob nº 32.984, no Décimo Primeiro CRI de São Paulo.**

Sobre o terreno do imóvel, acima descrito, encontra-se edificada um imóvel com características de uso comercial, encerrando área total de 1.228,00 m².

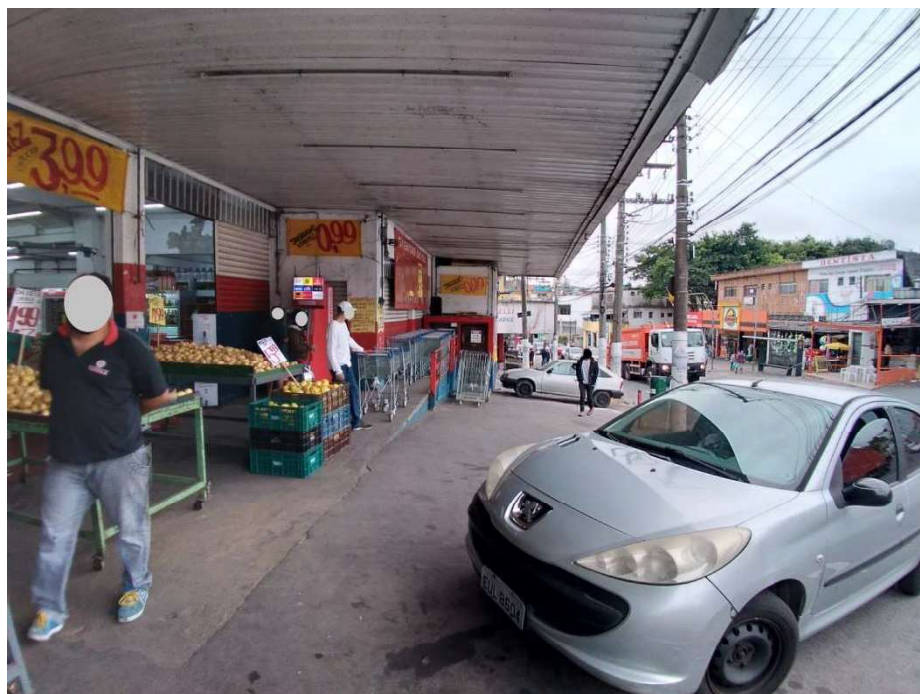
FOTO 05

VISTA DO ESTACIONAMENTO DE CLIENTES.

CARACTERÍSTICAS CONSTRUTIVAS:

PISO: Cerâmico.

PAREDE(S): Pintura látex sobre argamassa.

TETO: Pintura látex sobre argamassa.

PORTÃO: Aço.
Seccionada (enrolar).

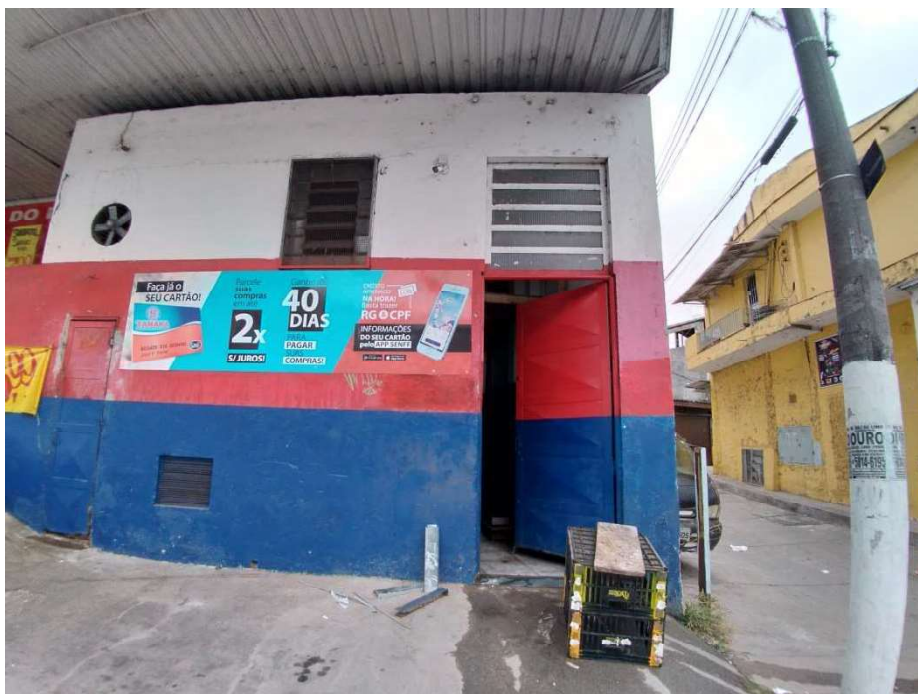
FOTO 08

VISTA DA ENTRADA DE SERVIÇOS.

CARACTERÍSTICAS CONSTRUTIVAS:

PISO: Cerâmico.

PAREDE(S): Pintura látex sobre
argamassa.

TETO: Madeira.

PORTA(S): Aço.
Giro de 1 folha (dobradiças).

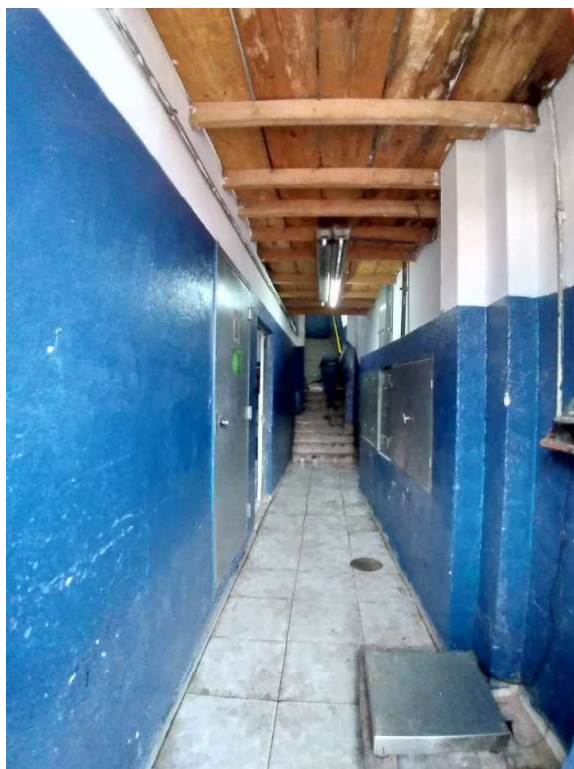
FOTO 09

VISTA DA ÁREA DE CIRCULAÇÃO INTERNA.

CARACTERÍSTICAS CONSTRUTIVAS:

PISO: Cerâmico.

PAREDE(S): Pintura látex sobre argamassa.

TETO: Pintura látex sobre argamassa.

PORTA(S): Aço.
Giro de 1 folha (dobradiças).

JANELA(S): Aço com vidro.
Basculante.

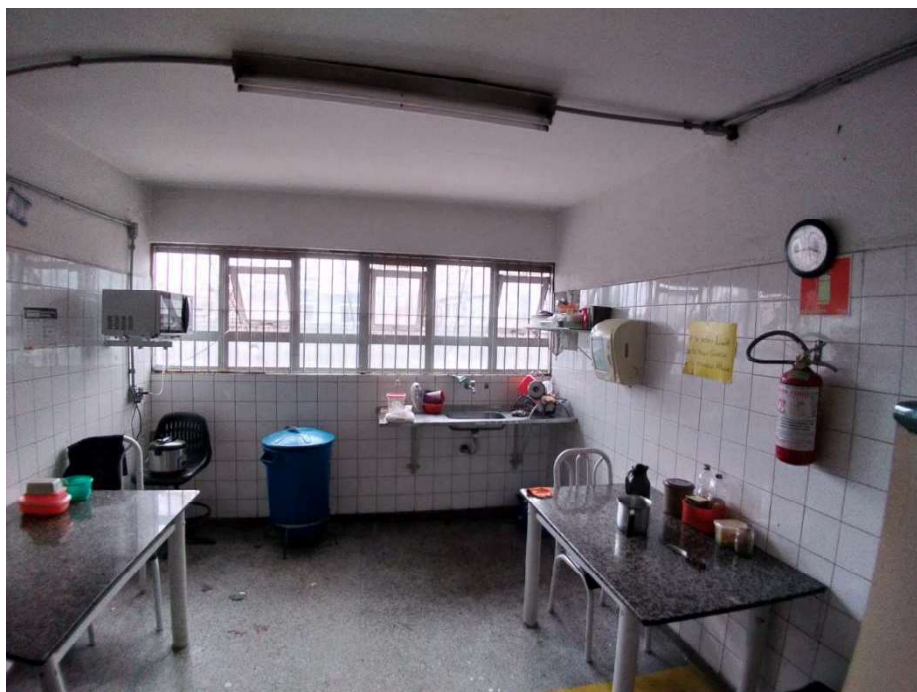
FOTO 13

VISTA DO REFEITÓRIO.

CARACTERÍSTICAS CONSTRUTIVAS:

- PISO: Cimento.
- PAREDE(S): Pintura látex sobre argamassa.
- TETO: Pintura látex sobre argamassa.
- PORTA(S): Aço.
Giro de 1 folha (dobradiças).
- JANELA(S): Aço com vidro.
Projeteante.

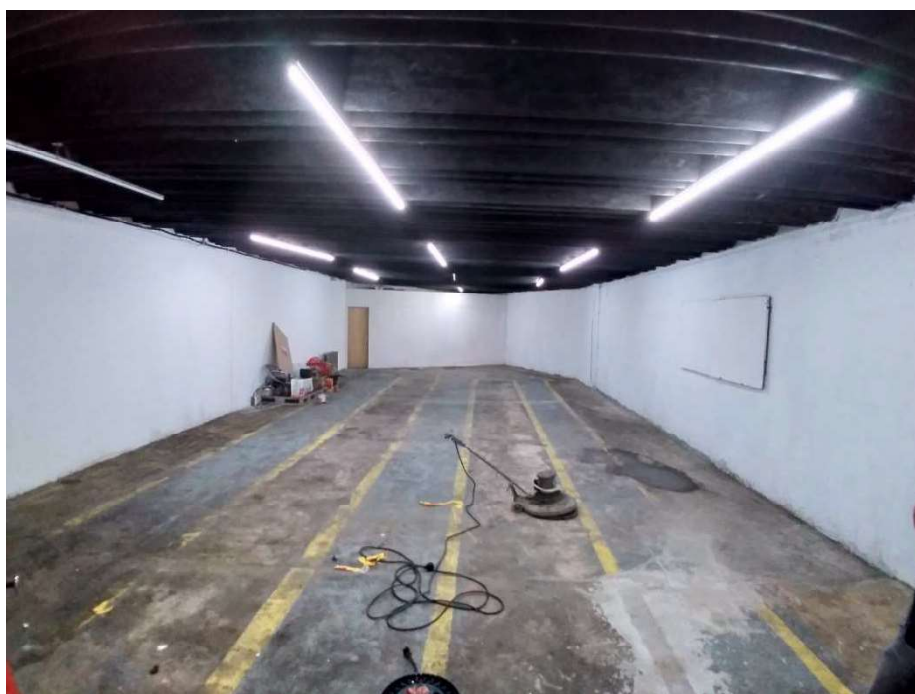
FOTO 16

VISTA DO DEPÓSITO DE MERCADORIAS.

CARACTERÍSTICAS CONSTRUTIVAS:

PISO: Cerâmico.

PAREDE(S): Aço.

TETO: Aço.

PORTA(S): Aço.
Giro de 1 folha (dobradiças).

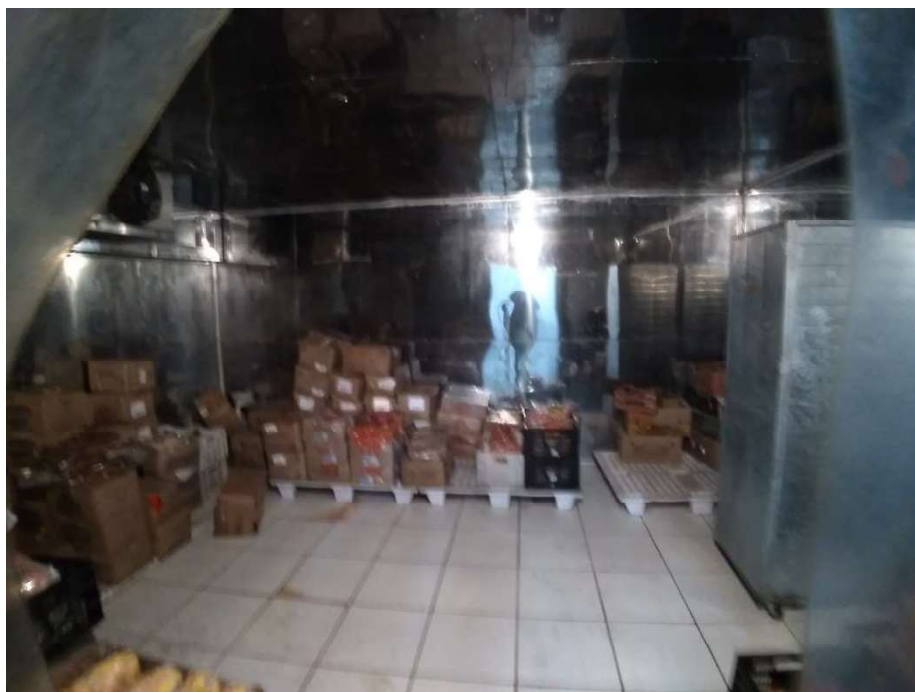
FOTO 17

VISTA DA CABINE PRIMÁRIA.

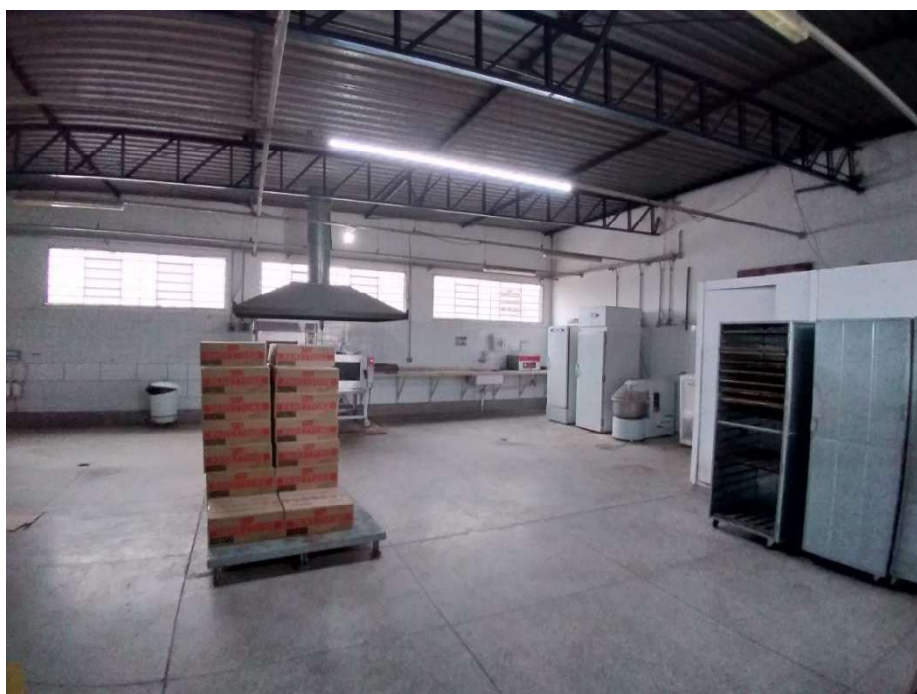
FOTO 19

VISTA DA ÁREA DA PANIFICAÇÃO.

CARACTERÍSTICAS CONSTRUTIVAS:

- PISO:** Cimento.
- PAREDE(S):** Pintura látex sobre argamassa.
- TELHADO:** Aço.
- PORTA(S):** Aço.
Giro de 1 folha (dobradiças).
- JANELA(S):** Aço com vidro.
Basculante.

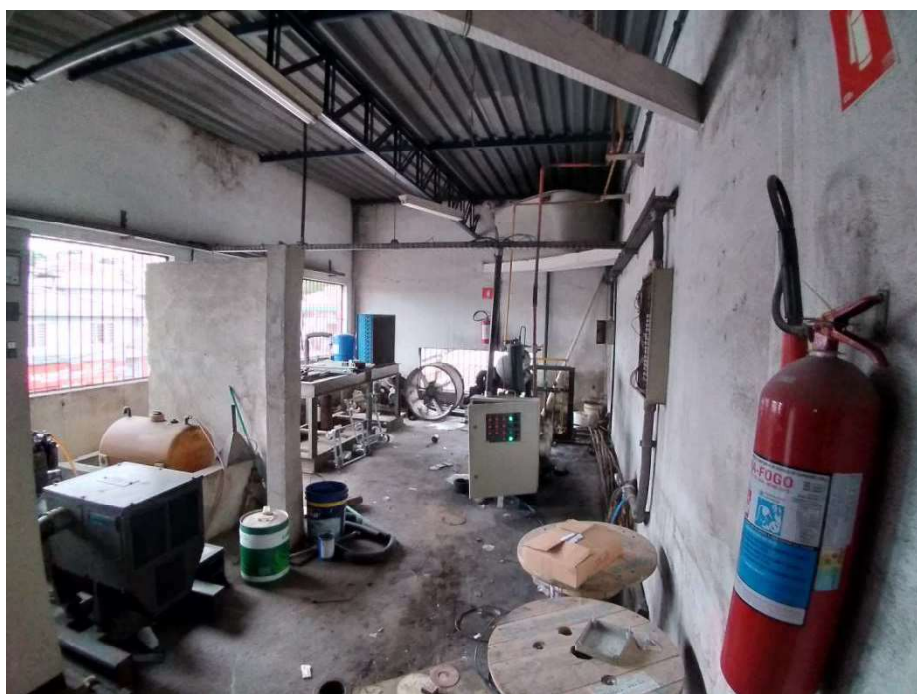
FOTO 20

VISTA DA SALA DE MÁQUINAS.

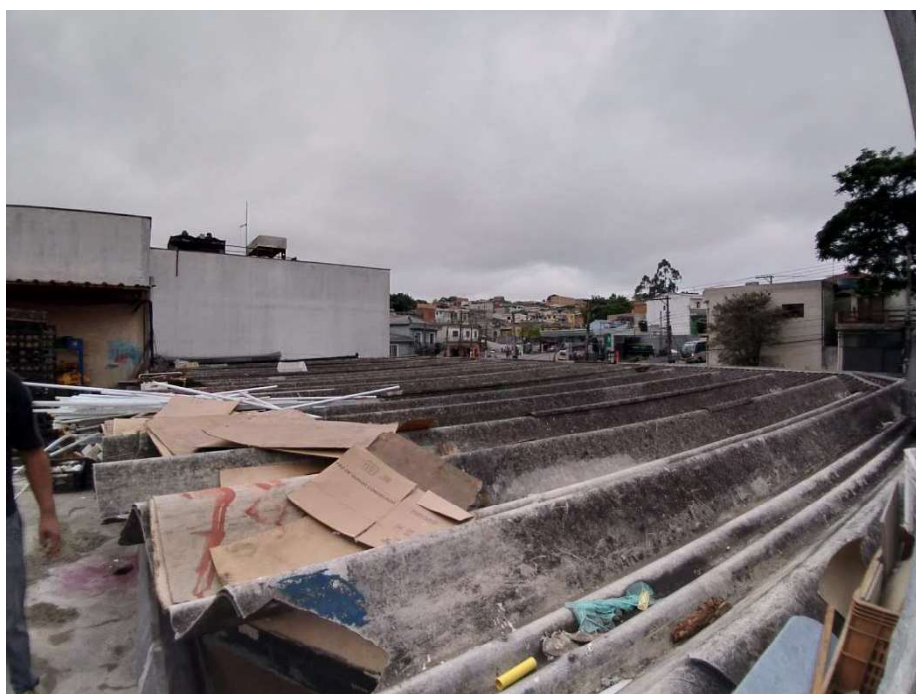
FOTO 22

**VISTA DA COBERTURA CONSTRUÍDA NO IMÓVEL OBJETO DA PRESENTE
AÇÃO.**

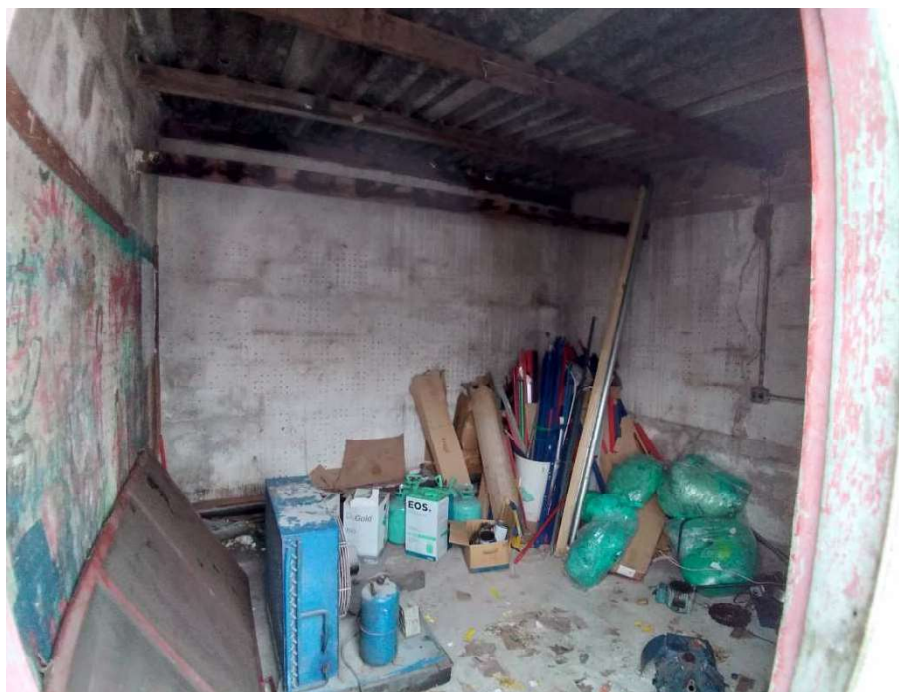
FOTO 24

CARACTERÍSTICAS CONSTRUTIVAS:

PISO: Cimento.

PAREDE(S): Pintura látex sobre argamassa.

TELHADO: Telha de cimento.

VISTA DA ÁREA INTERNA.
