## **RESUMO**

**Vista da fachada do Imóvel Avaliando.**

O presente laudo refere-se uma avaliação nos autos da **AÇÃO DE CUMPRIMENTO DE SENTENÇA – ESPÉCIES DE CONTRATOS** requerida por **BANCO MERCANTIL DO BRASIL S/A**, em face de **JEFFERSON DE FARIA HENRIQUES**, em curso na **2ª VARA CÍVEL DA COMARCA DE MOGI DAS CRUZES - SP**, AUTOS Nº: **1001387-95.2015.8.26.0361/01**.

**Rodovia Dom Paulo Rolim Loureiro, nº 7.055, Vila Moraes, Mogi das Cruzes/SP, matriculado sob nº 73.083, no 2º Cartório de Registros de Imóveis de Mogi das Cruzes, tendo como Contribuinte Municipal o nº 50.011.003.000-6.**

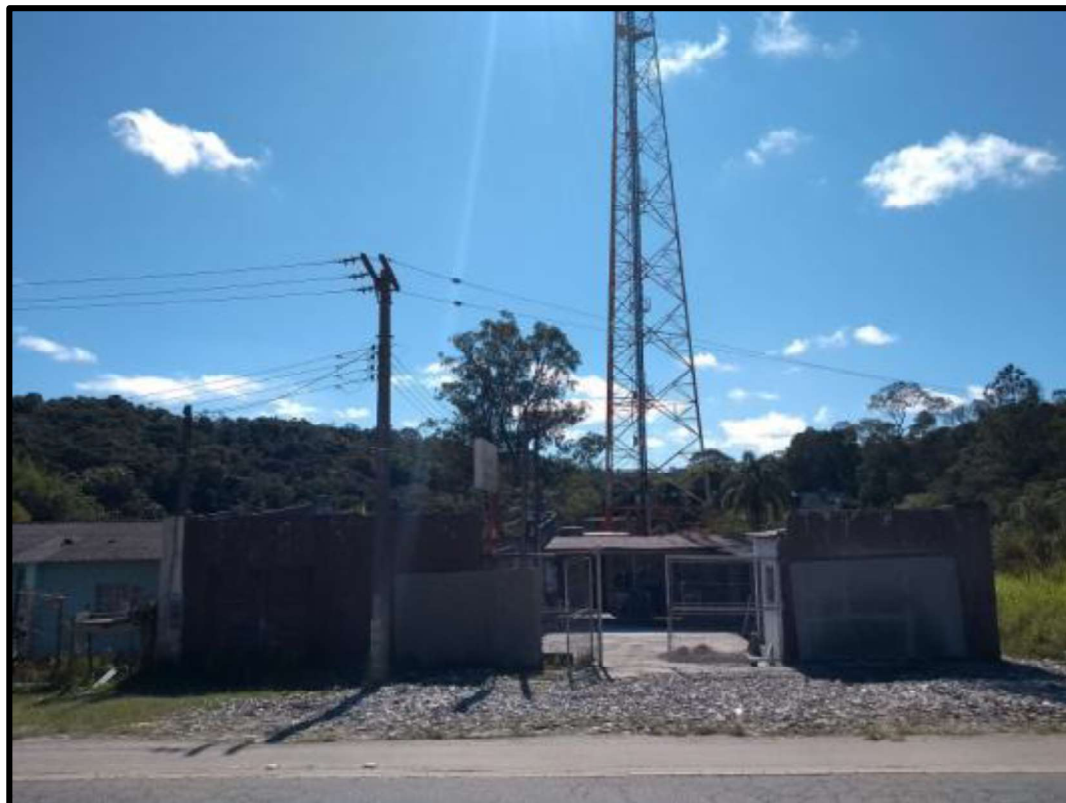
**FOTO 03**

FACHADA DO IMÓVEL AVALIANDO.

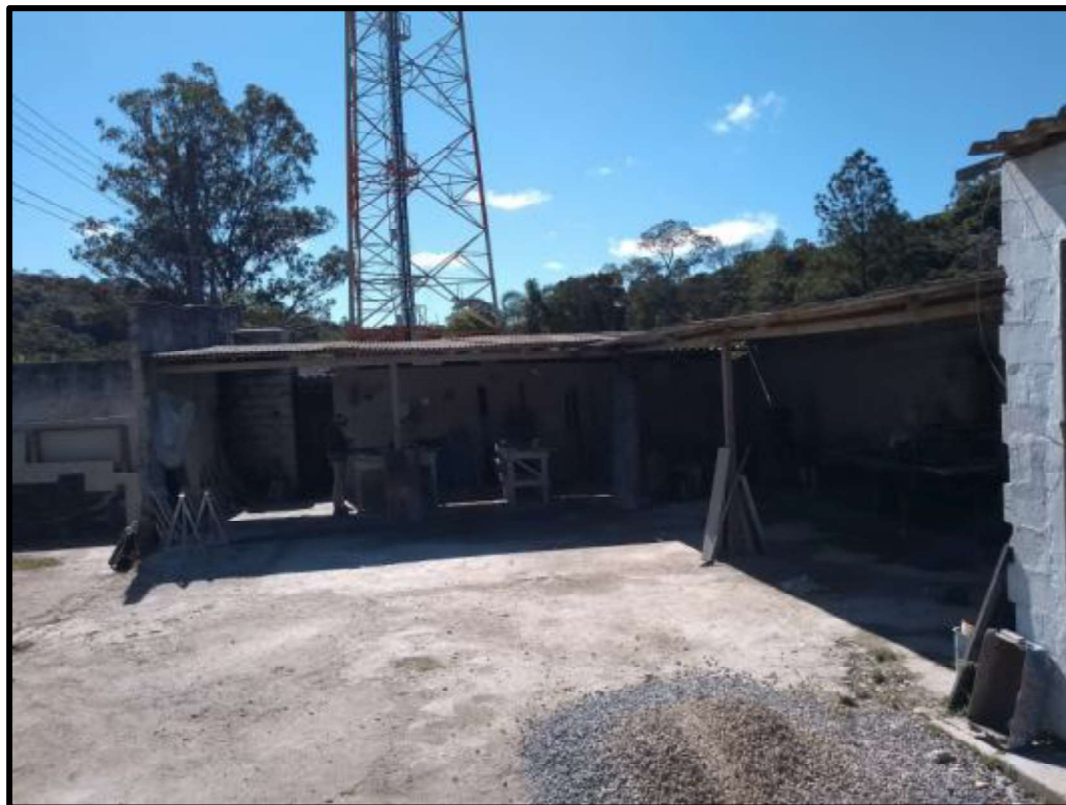
**FOTO 05**

VISTA DA ÁREA INTERNA DA MARMORARIA.

**CARACTERÍSTICAS CONSTRUTIVAS:**

PISO: Concreto;

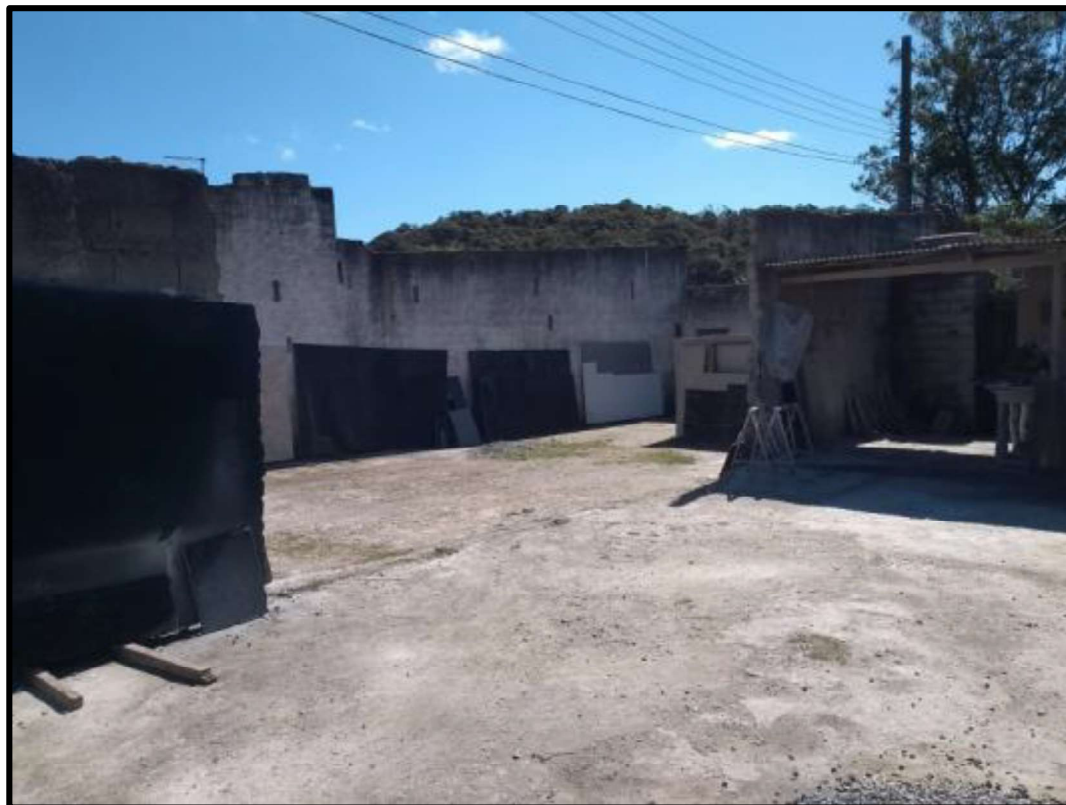
## FOTO 06

VISTA DA ÁREA INTERNA DA MARMORARIA.

### CARACTERÍSTICAS CONSTRUTIVAS:

PISO: Concreto;

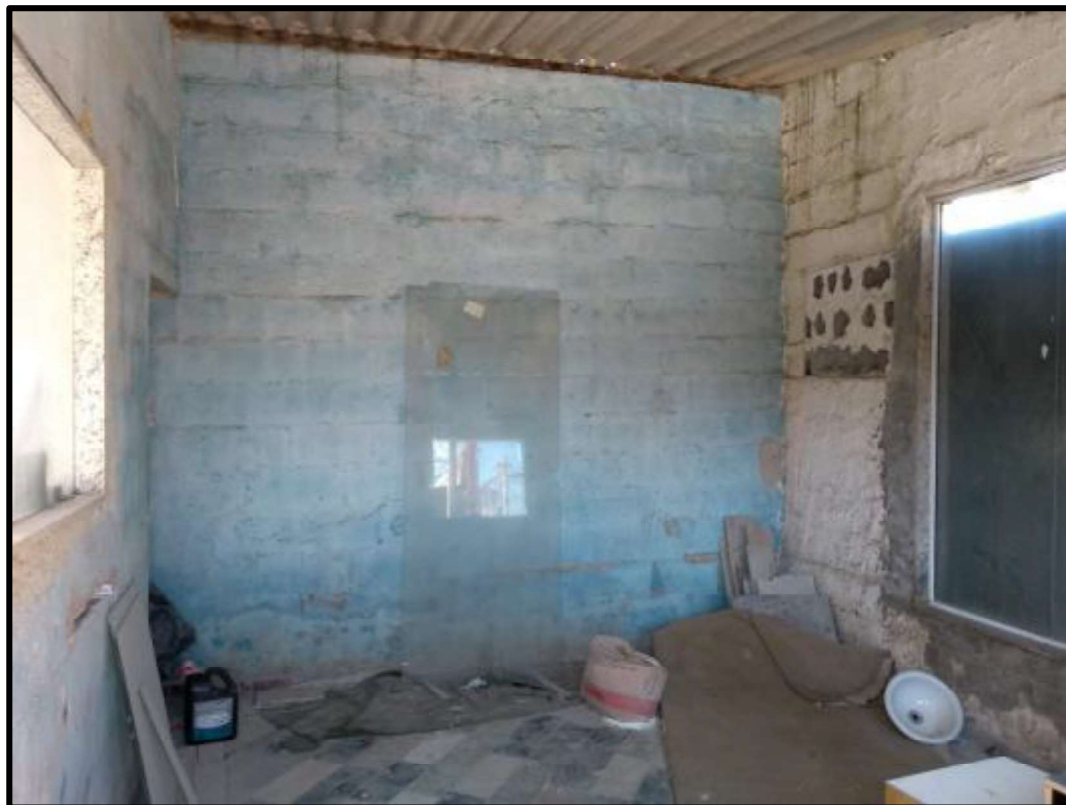
**FOTO 07**

VISTA DA RECEPÇÃO.

**CARACTERÍSTICAS CONSTRUTIVAS:**

PISO: Retalhos de mármore;

PAREDES: Bloco de concreto com pintura látex;

TETO: Telha de fibrocimento;

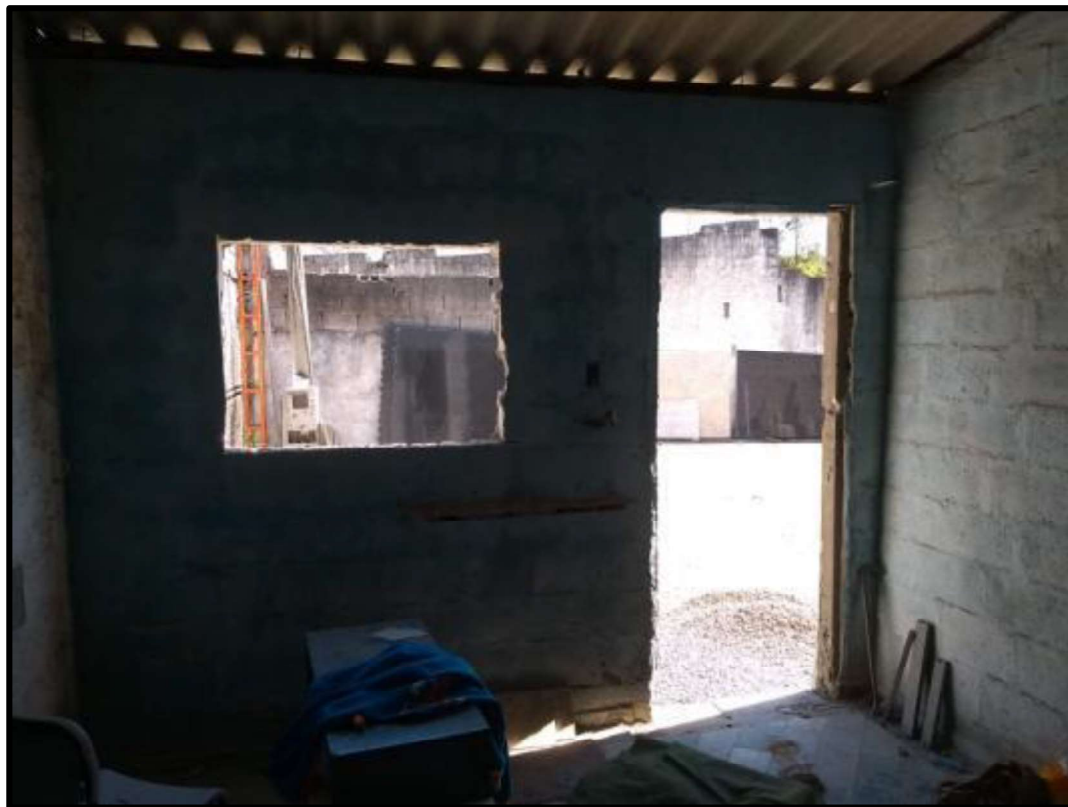
## FOTO 08

VISTA DA RECEPÇÃO.

### CARACTERÍSTICAS CONSTRUTIVAS:

PISO: Retalhos de mármore;

PAREDES: Bloco de concreto com pintura látex;

TETO: Telha de fibrocimento;

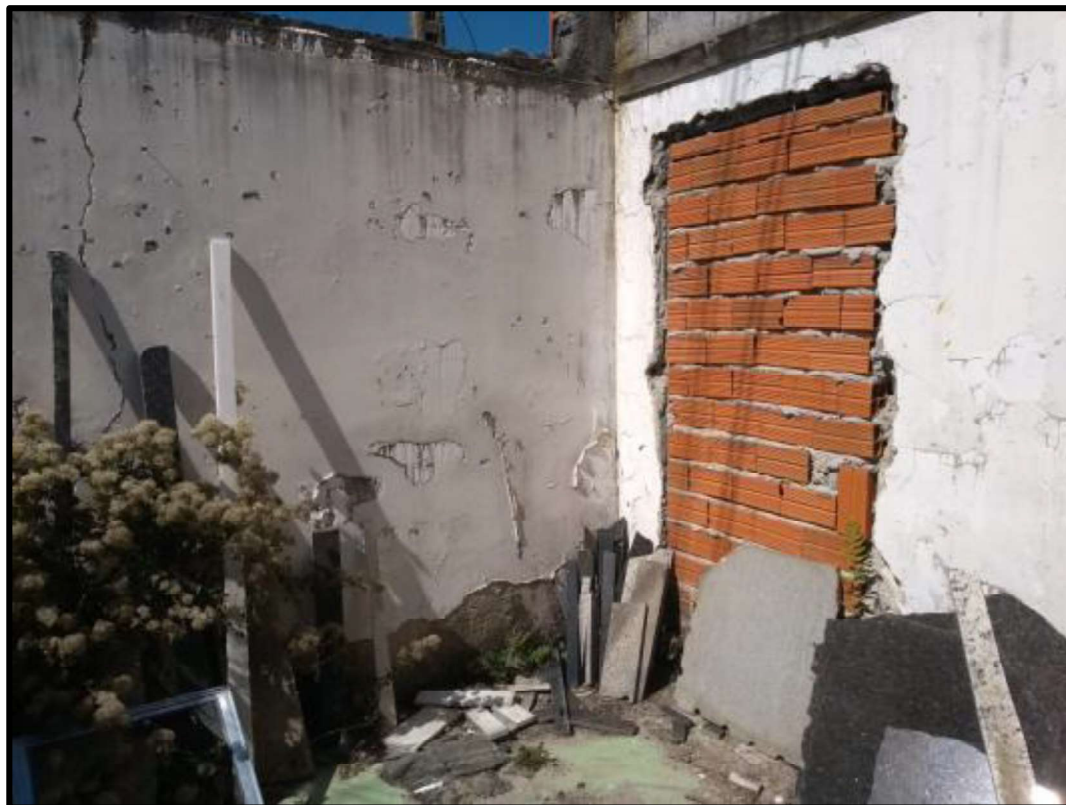
## FOTO 10

VISTA INTERNA DO CÔMODO EM RUÍNAS EXISTENTE NO LOCAL.

### CARACTERÍSTICAS CONSTRUTIVAS:

PISO: Concreto;

PAREDES: Bloco de concreto com pintura látex;

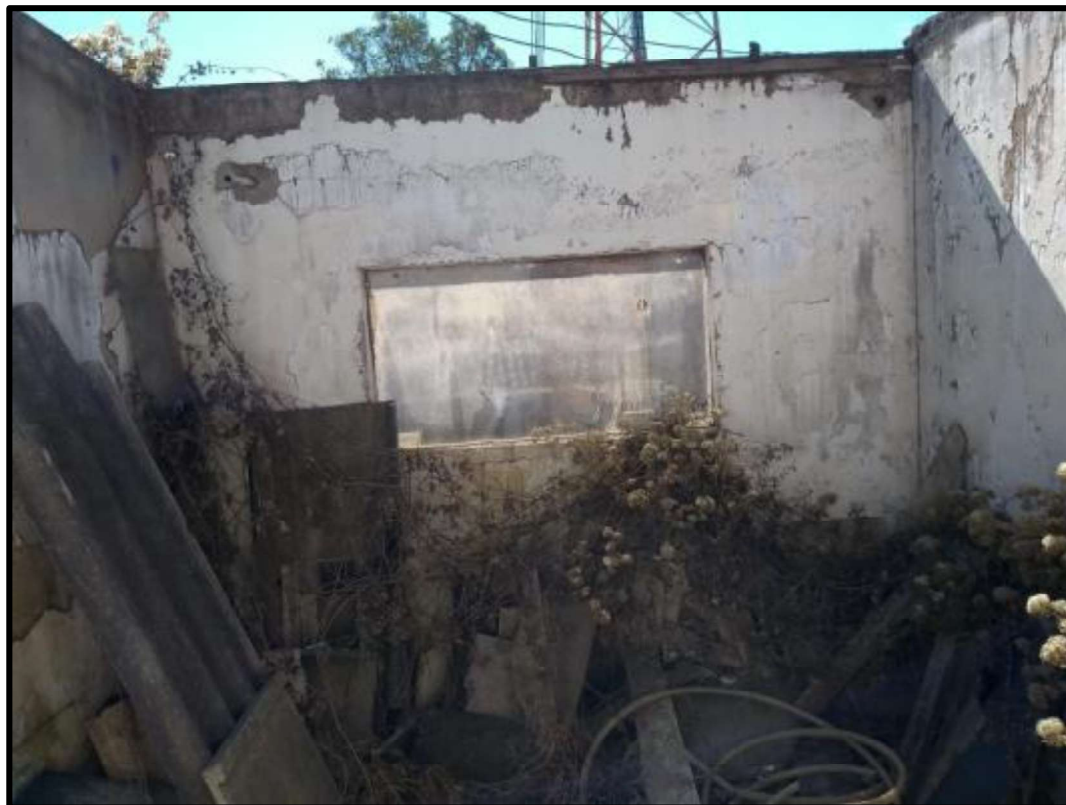
## FOTO 11

VISTA INTERNA DO CÔMODO EM RUÍNAS EXISTENTE NO LOCAL.

### CARACTERÍSTICAS CONSTRUTIVAS:

PISO: Concreto;

PAREDES: Bloco de concreto com pintura látex;

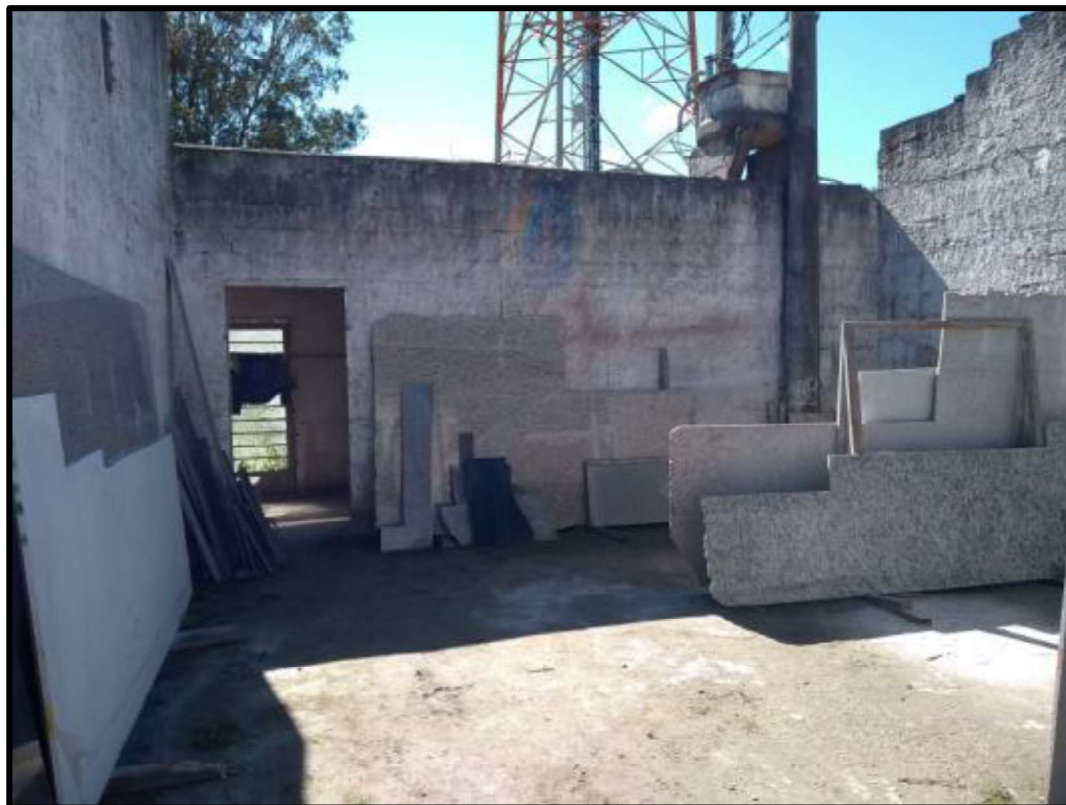
## FOTO 12

VISTA DA ÁREA INTERNA DA MARMORARIA.

### CARACTERÍSTICAS CONSTRUTIVAS:

PISO: Concreto;

PAREDES: Bloco de concreto com pintura látex;

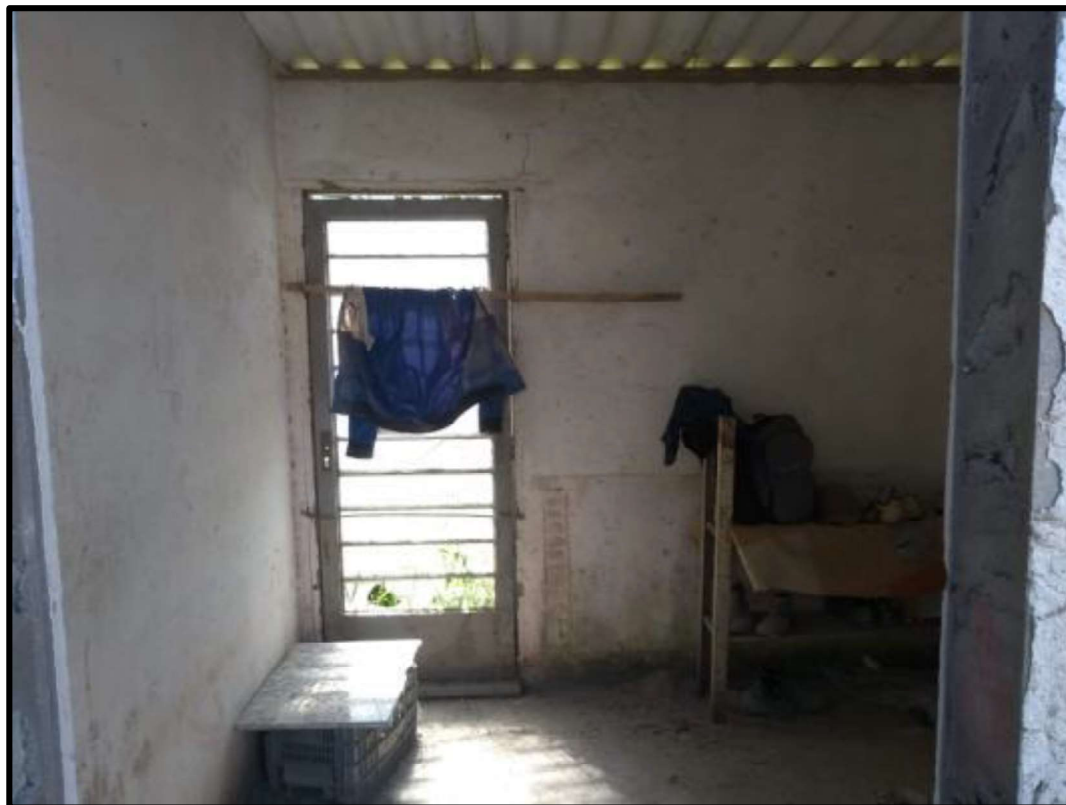
**FOTO 13**

VISTA DA ÁREA DE CIRCULAÇÃO.

**CARACTERÍSTICAS CONSTRUTIVAS:**

PISO: Concreto;

PAREDES: Reboco com pintura látex;

TETO: Telha de fibrocimento;

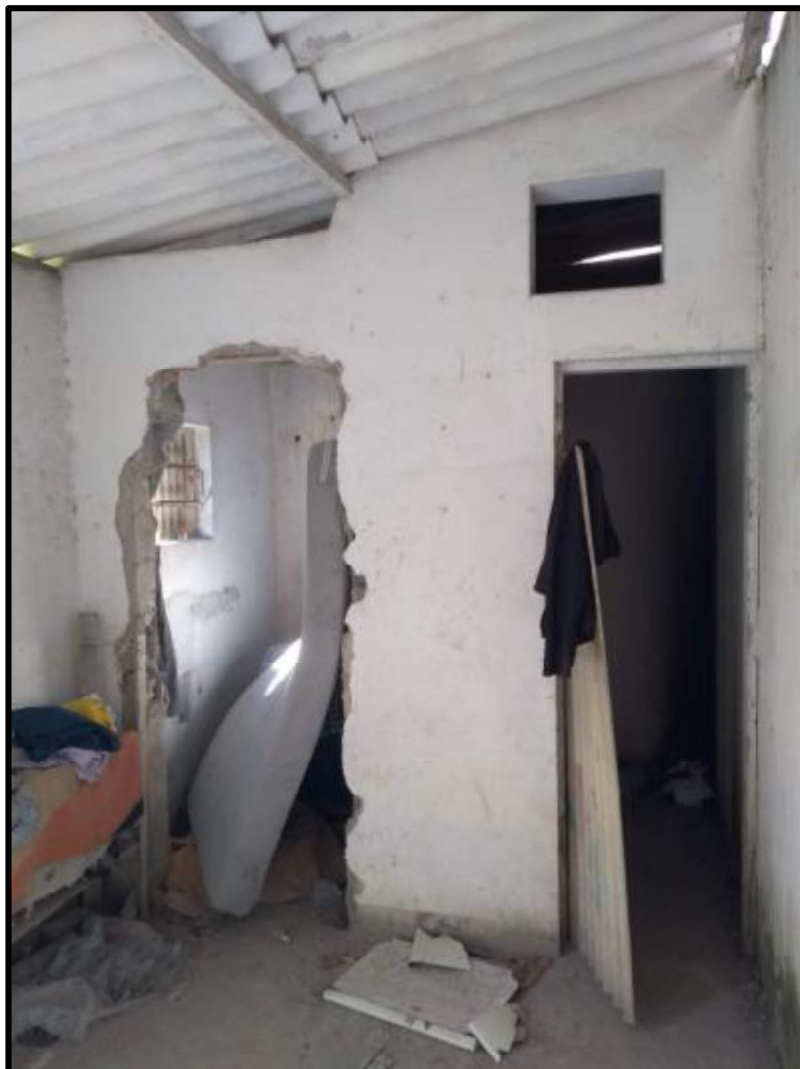
**FOTO 14**

VISTA DA ÁREA DE CIRCULAÇÃO, COM DESTAQUE PARA OS BANHEIROS.

**CARACTERÍSTICAS CONSTRUTIVAS:**

PISO: Concreto;

PAREDES: Reboco com pintura látex;

TETO: Telha de fibrocimento;

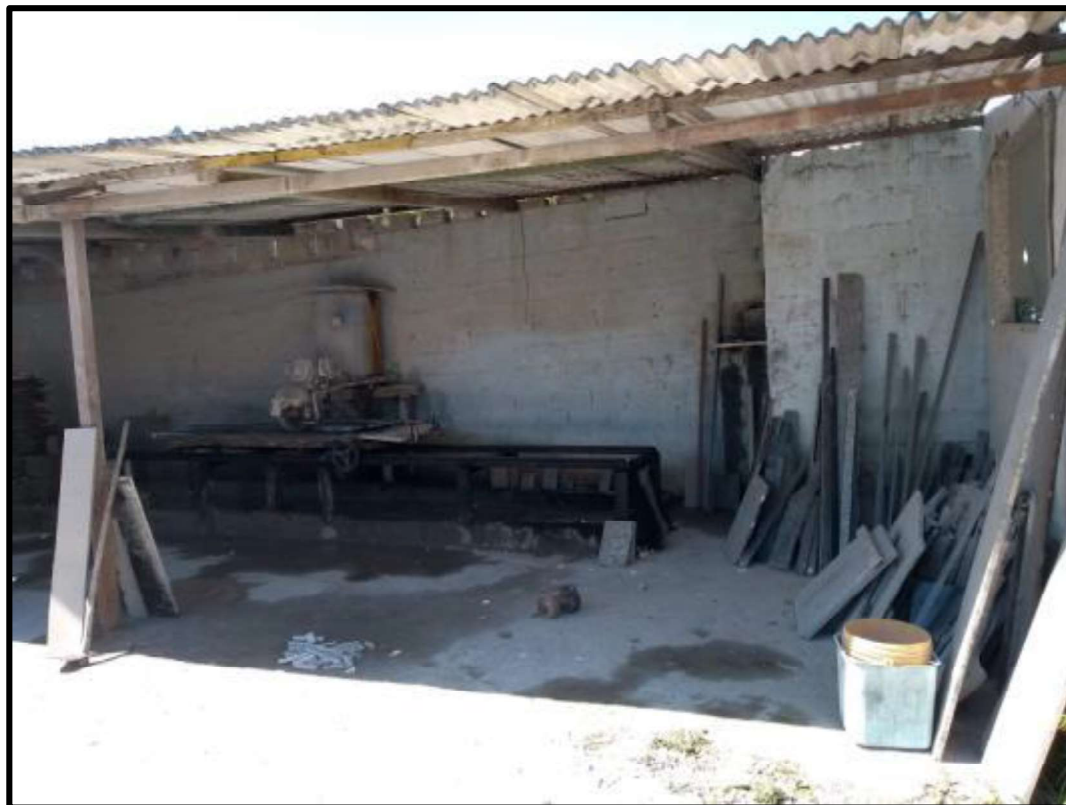
**FOTO 15**

VISTA DA ÁREA COBERTA, UTILIZADA COMO ABRIGO PARA OS EQUIPAMENTOS DA MARMORARIA.

**CARACTERÍSTICAS CONSTRUTIVAS:**

PISO: Concreto;

PAREDES: Bloco de concreto com pintura látex;

TETO: Telha de fibrocimento;

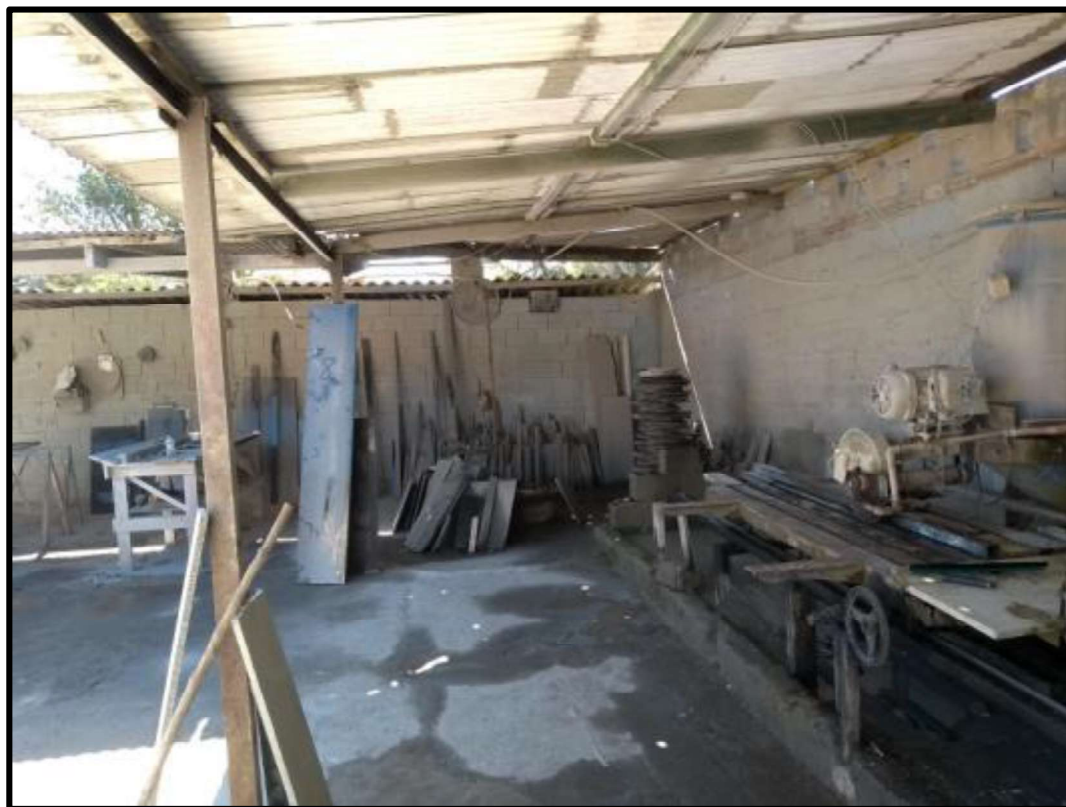
**FOTO 16**

VISTA DA ÁREA COBERTA, UTILIZADA COMO ABRIGO PARA OS EQUIPAMENTOS DA MARMORARIA.

**CARACTERÍSTICAS CONSTRUTIVAS:**

PISO: Concreto;

PAREDES: Bloco de concreto com pintura látex;

TETO: Telha de fibrocimento;

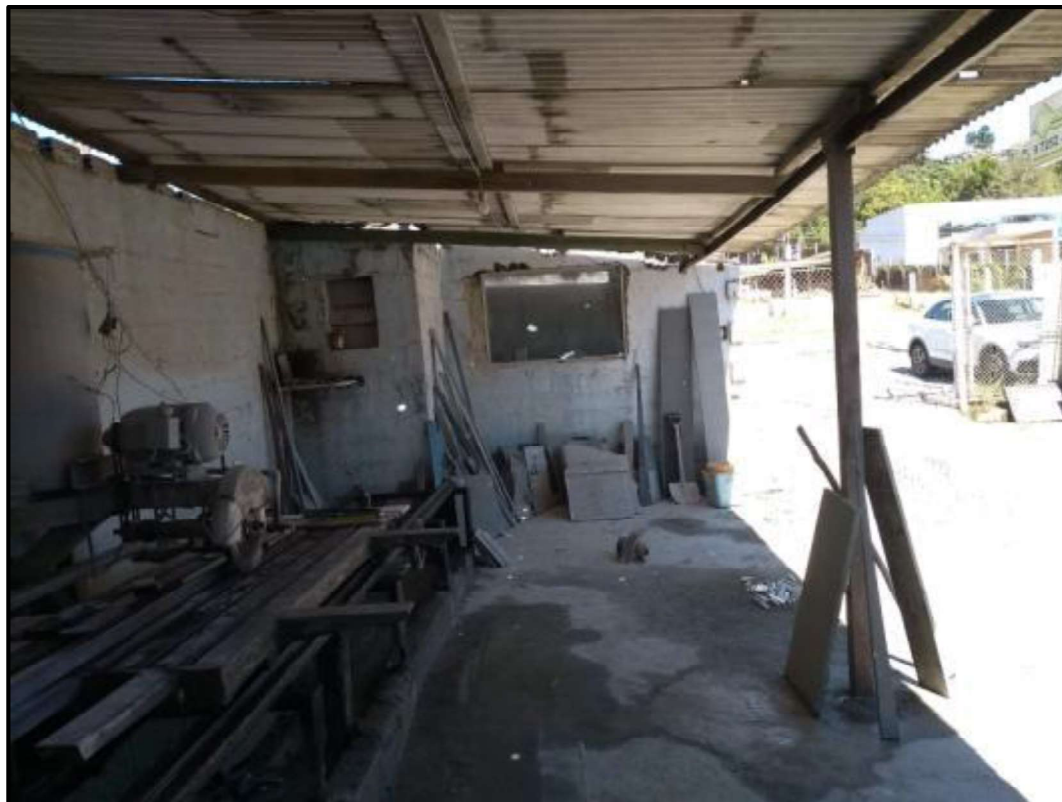
## FOTO 17

VISTA DA ÁREA COBERTA, UTILIZADA COMO ABRIGO PARA OS EQUIPAMENTOS DA MARMORARIA.

### CARACTERÍSTICAS CONSTRUTIVAS:

PISO: Concreto;

PAREDES: Bloco de concreto com pintura látex;

TETO: Telha de fibrocimento;

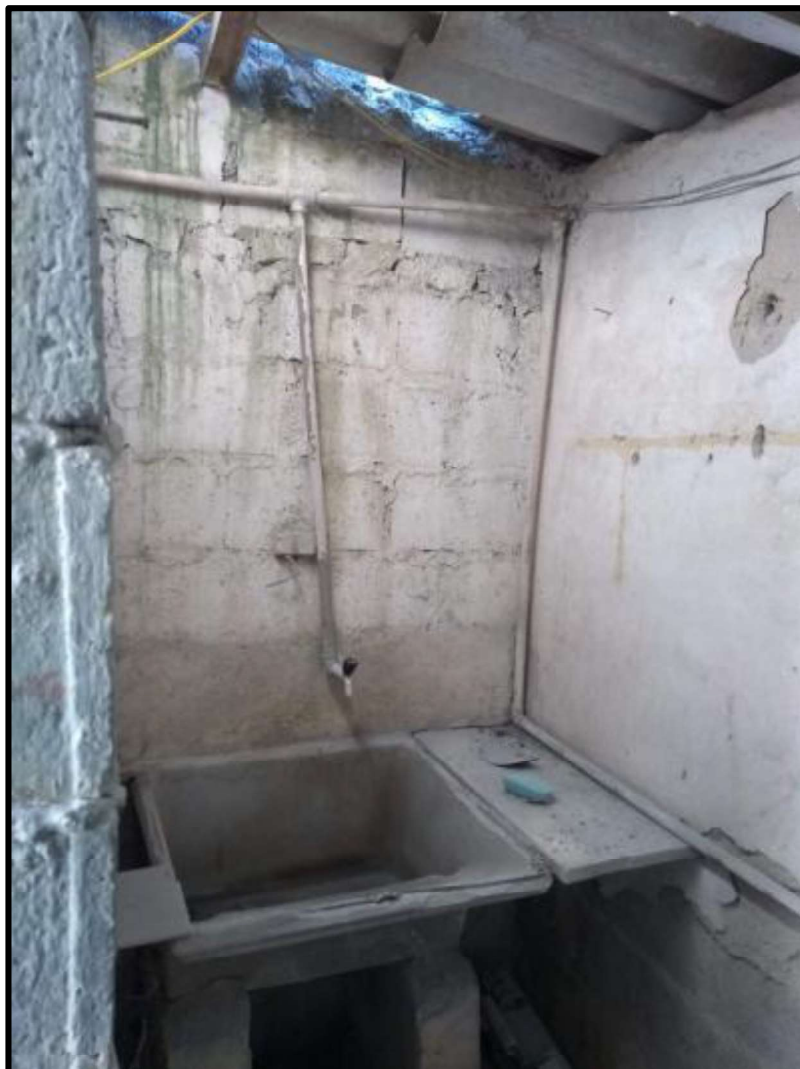
## FOTO 19

VISTA DA ÁREA DE SERVIÇO.

### CARACTERÍSTICAS CONSTRUTIVAS:

PISO: Concreto;

PAREDES: Bloco de concreto com pintura látex;

TETO: Telha de fibrocimento;

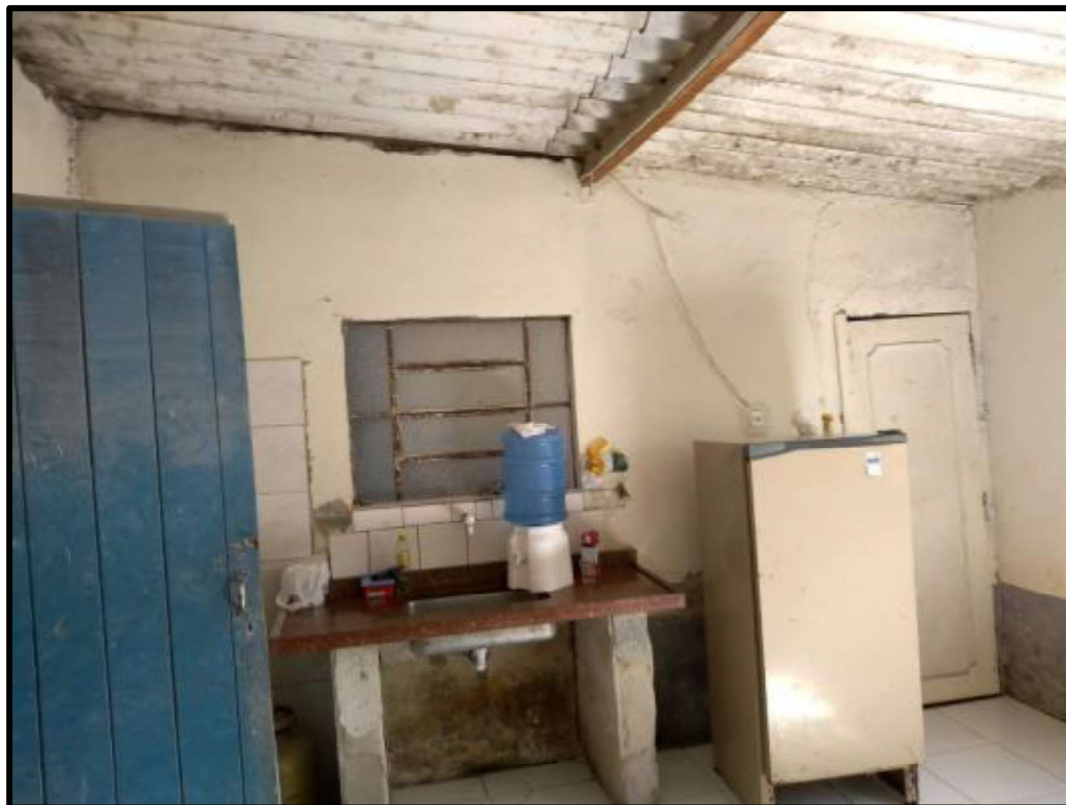
**FOTO 22**

VISTA DA COZINHA.

**CARACTERÍSTICAS CONSTRUTIVAS:**

PISO: Revestimento cerâmico;

PAREDES: Pintura látex;

TETO: Telha de fibrocimento;

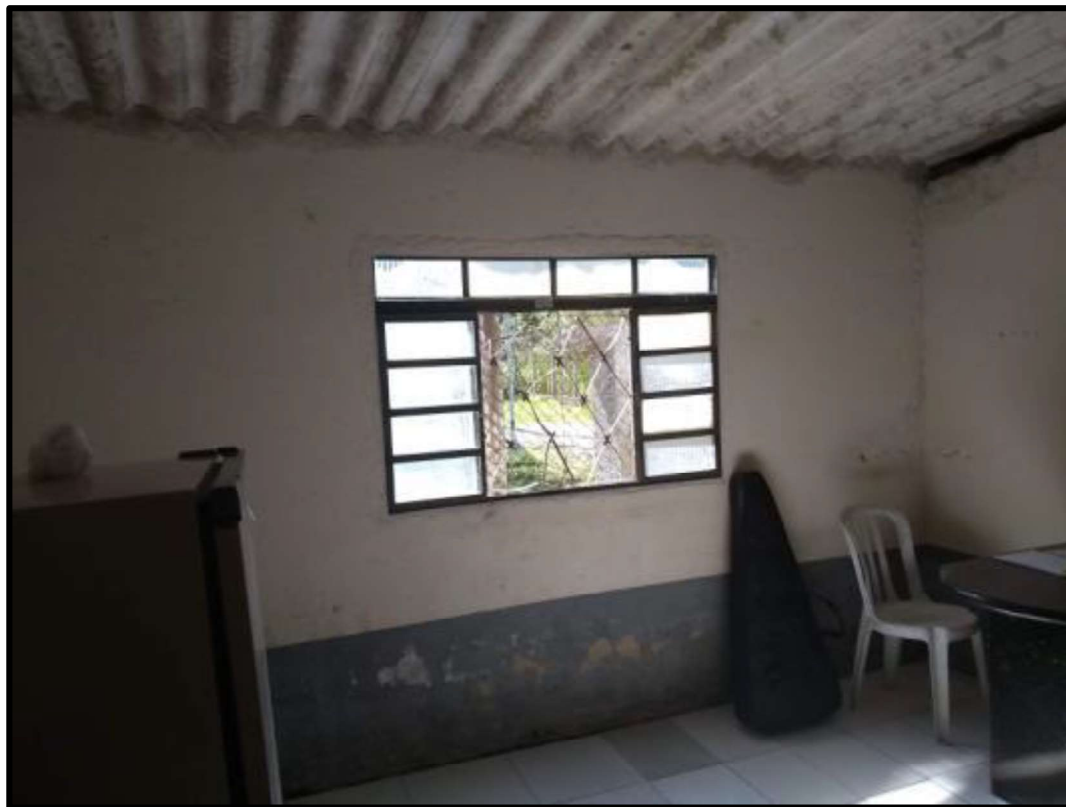
**FOTO 23**

VISTA DO COZINHA.

**CARACTERÍSTICAS CONSTRUTIVAS:**

PISO: Revestimento cerâmico;

PAREDES: Pintura látex;

TETO: Telha de fibrocimento;

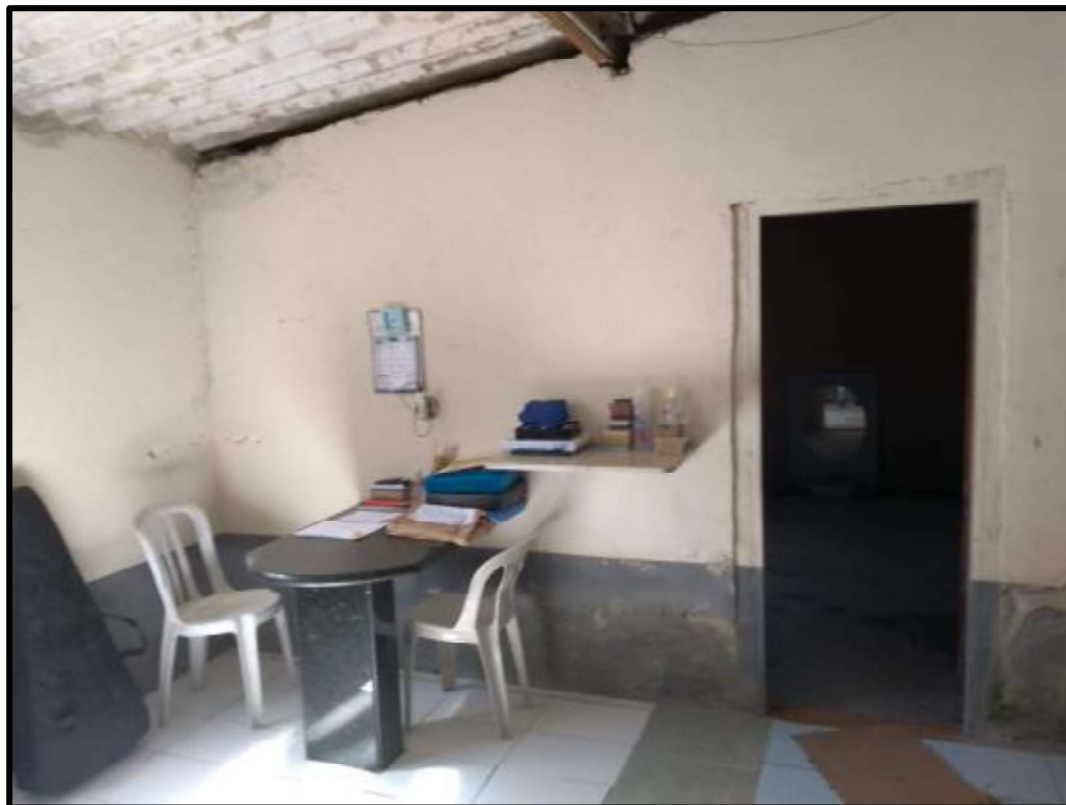
## FOTO 24

VISTA DA COZINHA.

### CARACTERÍSTICAS CONSTRUTIVAS:

PISO: Revestimento cerâmico;

PAREDES: Pintura látex;

TETO: Telha de fibrocimento;

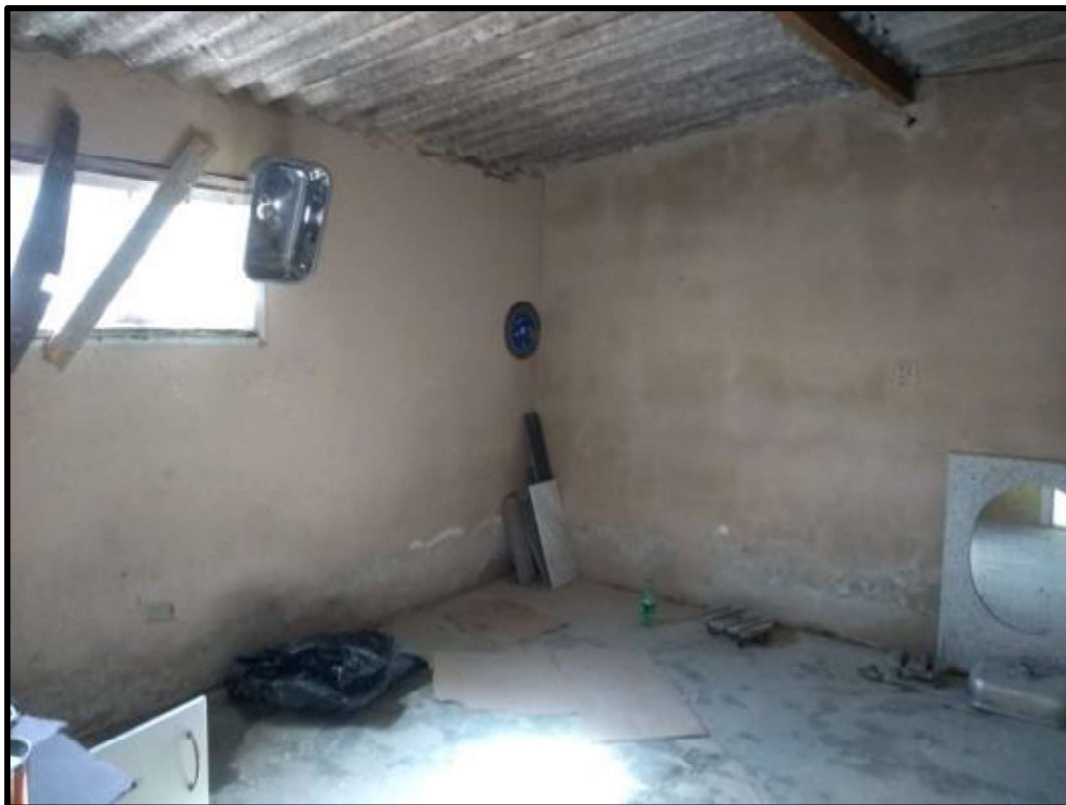
**FOTO 25**

VISTA DO DORMITÓRIO.

**CARACTERÍSTICAS CONSTRUTIVAS:**

PISO: Concreto;

PAREDES: Pintura látex;

TETO: Telha de fibrocimento;

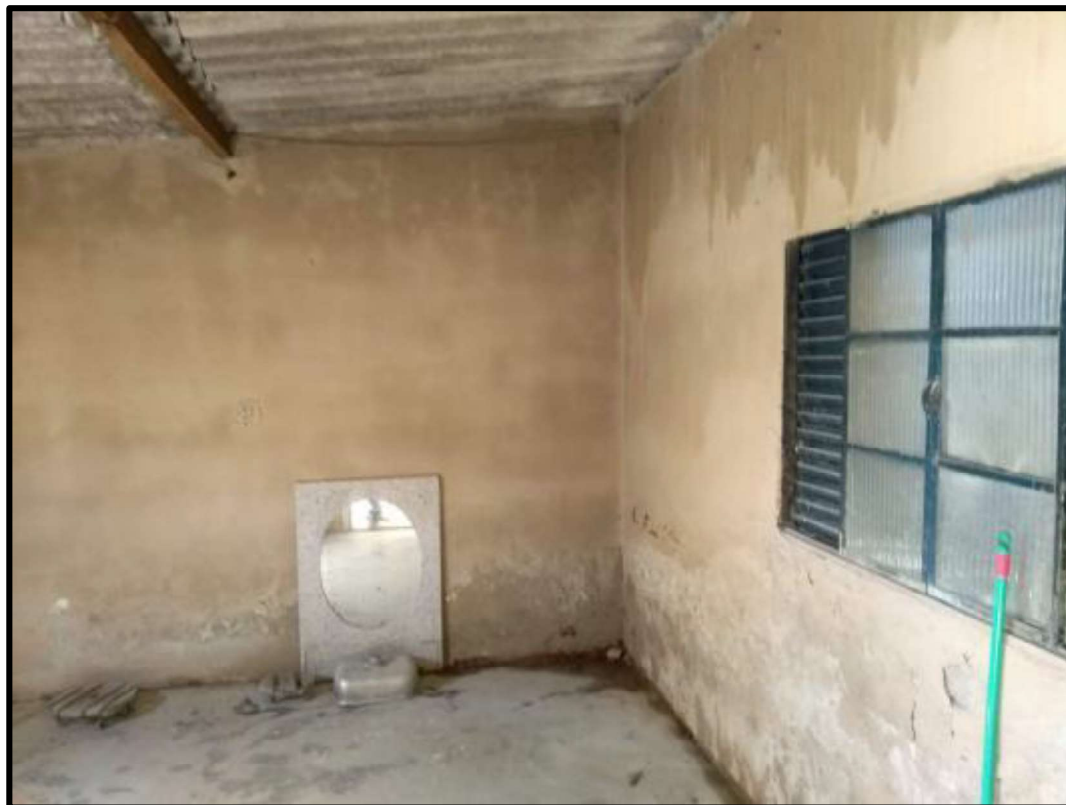
**FOTO 26**

VISTA DO DORMITÓRIO.

**CARACTERÍSTICAS CONSTRUTIVAS:**

PISO: Concreto;

PAREDES: Pintura látex;

TETO: Telha de fibrocimento;

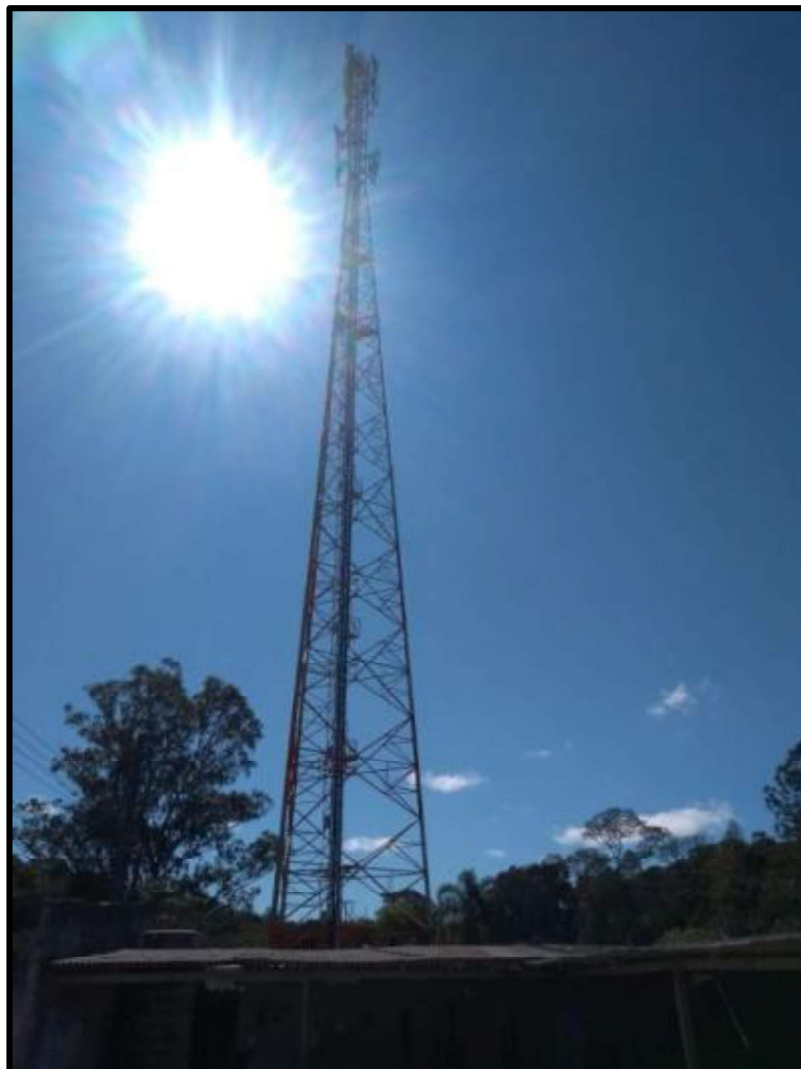
**FOTO 34**

ANTENA DE TRANSMISSÃO.
