## LAUDO DE AVALIAÇÃO

**PROCESSO N.º:** 0008613-60.2003.8.26.0048

**PARTES:** Banco Bradesco S/A x Art Widia Ind. e Com. de Ferramentas Ltda.

**LOCAIS:** Alameda Professor Lucas Nogueira Garcez, nº 7.647, bairro do Pinheirinho, e Rua Guajuvira, nº 52, bairro Vila Esperia ou Giglio, Atibaia / SP

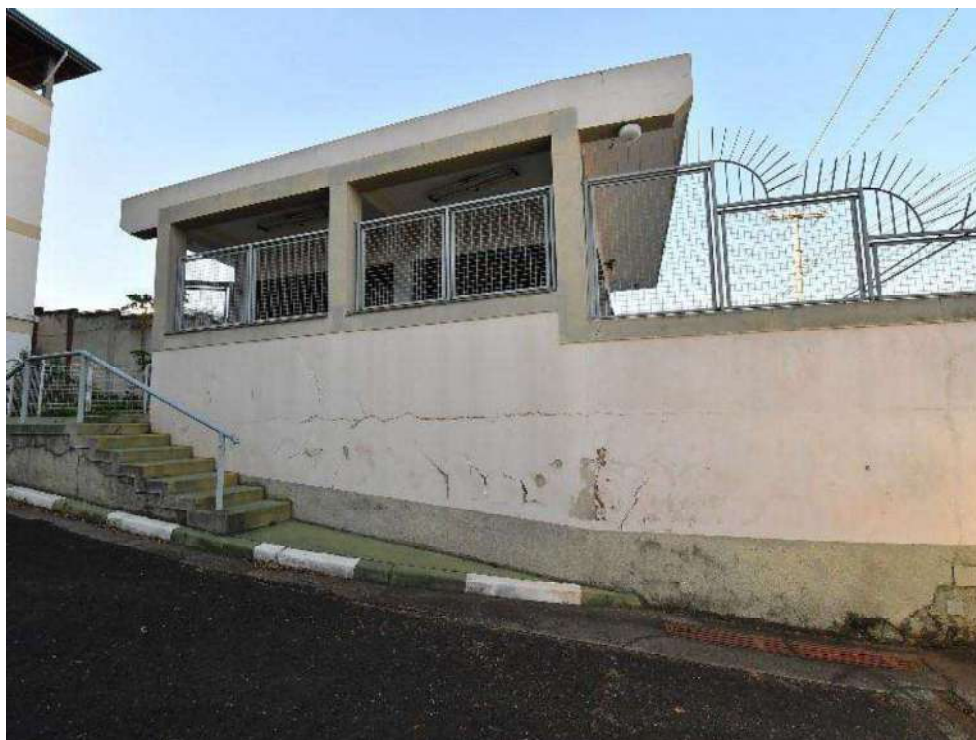
▷ **ILUSTRAÇÃO Nº 03** – Guarita 1: Fachada.

Um galpão erigido na porção frontal do terreno, com um pavimento e tipologia construtiva em formato retangular.

O prédio tem estrutura em concreto armado e fechamento em alvenaria de blocos de concreto assentados com argamassa mista, sendo revestido externamente de reboco. Cobertura com laje de concreto impermeabilizada. Portas e esquadrias em ferro, madeira e vidro temperado.

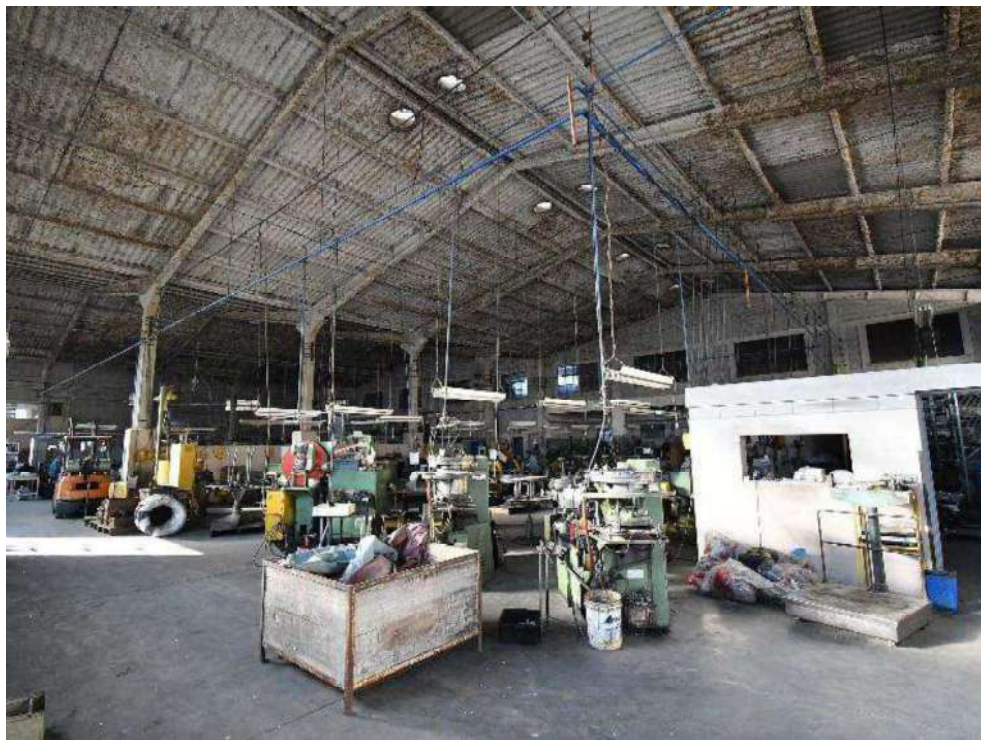
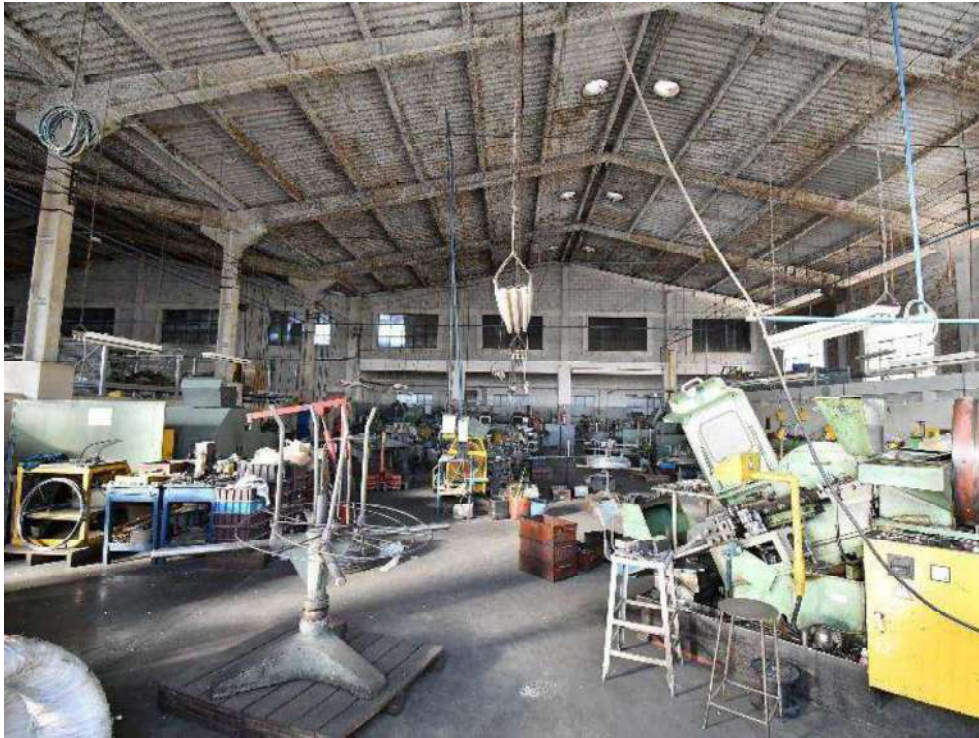
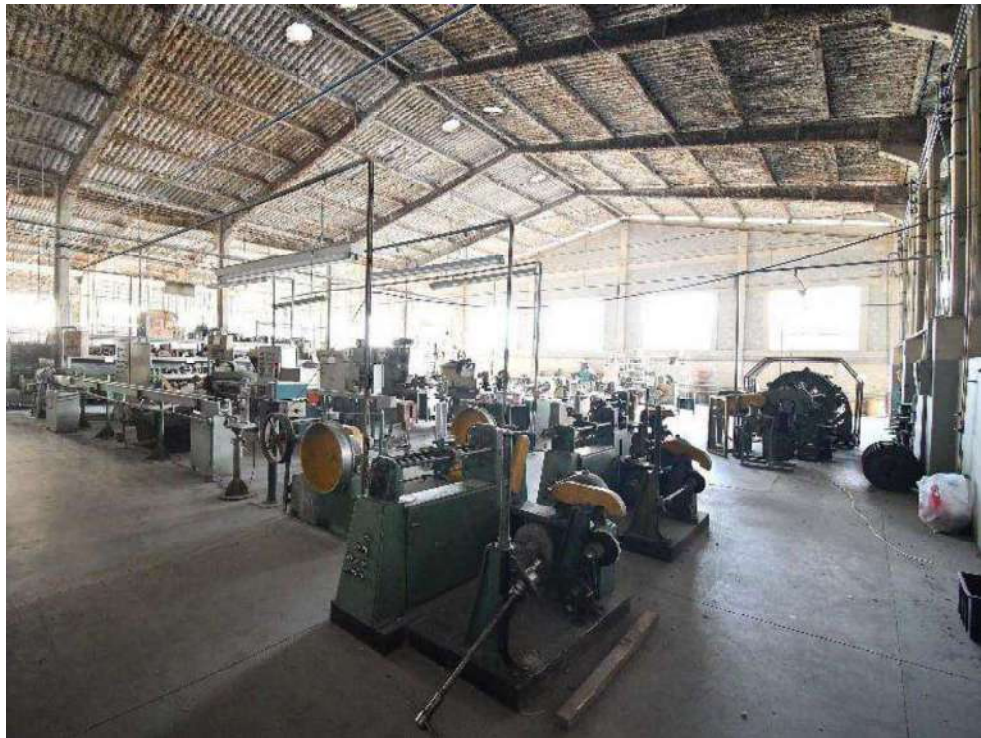
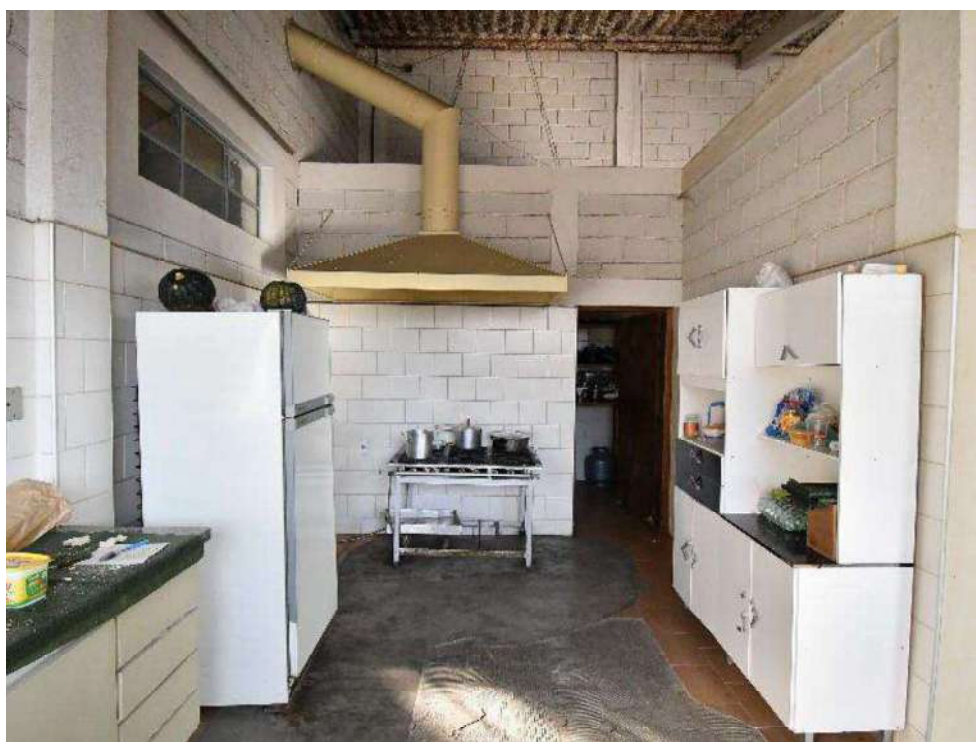
O prédio tem estrutura em concreto armado e fechamento em alvenaria aparente de blocos de concreto assentados com argamassa mista, pintados externamente. Cobertura com telhas de fibrocimento assentadas sobre terças metálicas, apoiadas sobre tesouras de concreto armado com seção variável. Portas e esquadrias em ferro e madeira.

O prédio foi projetado com destinação industrial, para suportar a operacionalidade do sistema produtivo, sendo dotado de piso de concreto armado desempenado para sustentar a carga do maquinário.

As instalações elétricas e hidráulicas do prédio estão parte em dutos embutidos e parte aparentes junto às paredes e cobertura.

▷ **ILUSTRAÇÃO Nº 32** – Galpão industrial: Vista interna.

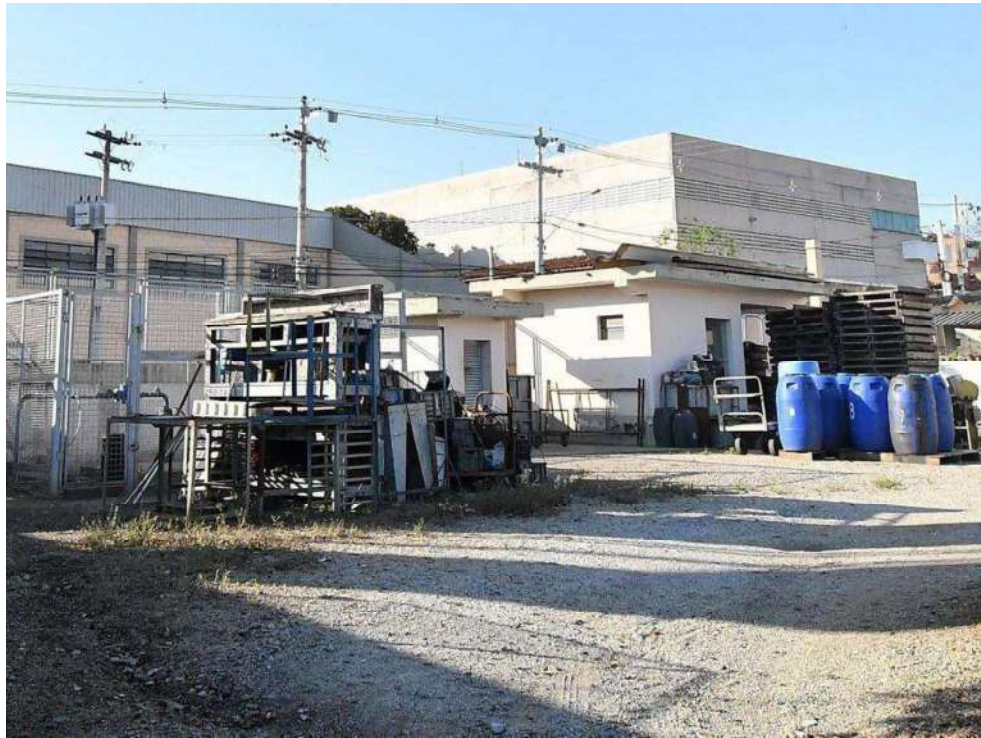
▷ **ILUSTRAÇÃO Nº 47** – Guarita 2: Fachada.

Um galpão erigido na porção traseira do terreno, com um pavimento e tipologia construtiva em formato retangular.

O prédio tem estrutura em concreto armado e fechamento em alvenaria de blocos de concreto assentados com argamassa mista, sendo revestido externamente de reboco. Cobertura com laje de concreto impermeabilizada. Portas e esquadrias em ferro e madeira.

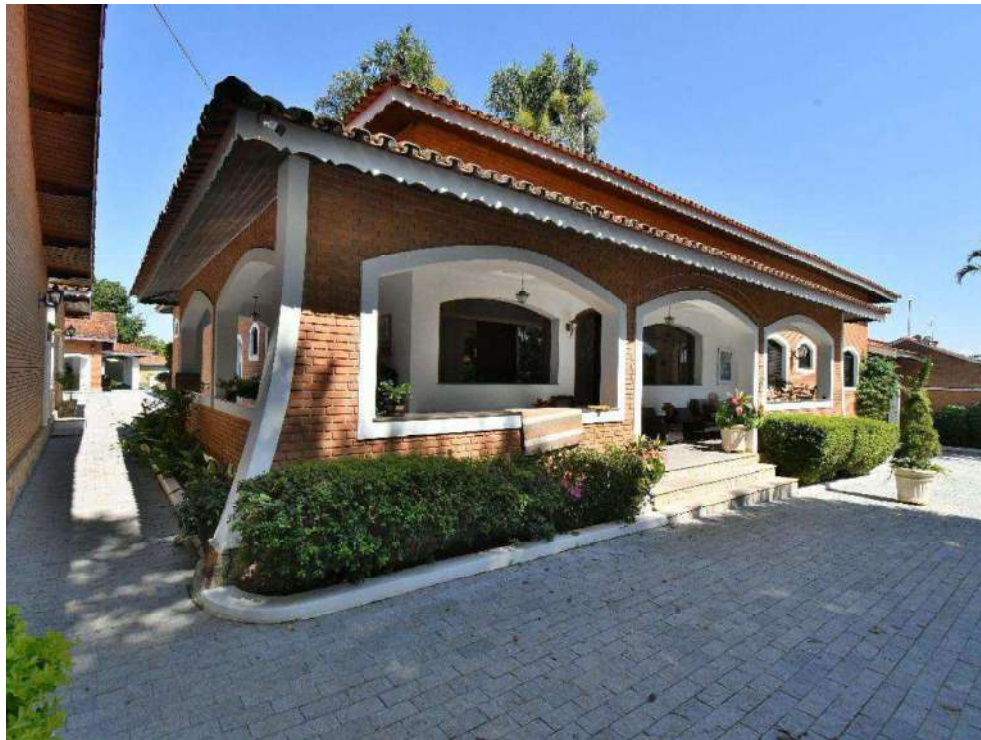
▷ **ILUSTRAÇÃO Nº 52** – Casa principal: Fachada.

Um prédio erigido na porção frontal do terreno, com três pavimentos e tipologia construtiva em formato de “L”.

O prédio se apoia ao solo presumivelmente por meio de fundações diretas rasas, com vigas baldrames, sapatas e brocas.
