EXCELENTÍSSIMO SENHOR DOUTOR JUIZ DE DIREITO DA 5ª. VARA
CÍVEL - COMARCA DE BARUERI - SP

AUTOS Nº 068.01.2010.016452-0 (1591/10)

RESUMO

VALOR DO IMÓVEL
R\$ 55.000,00
(Cinquenta e cinco mil reais)
Agosto / 2.012

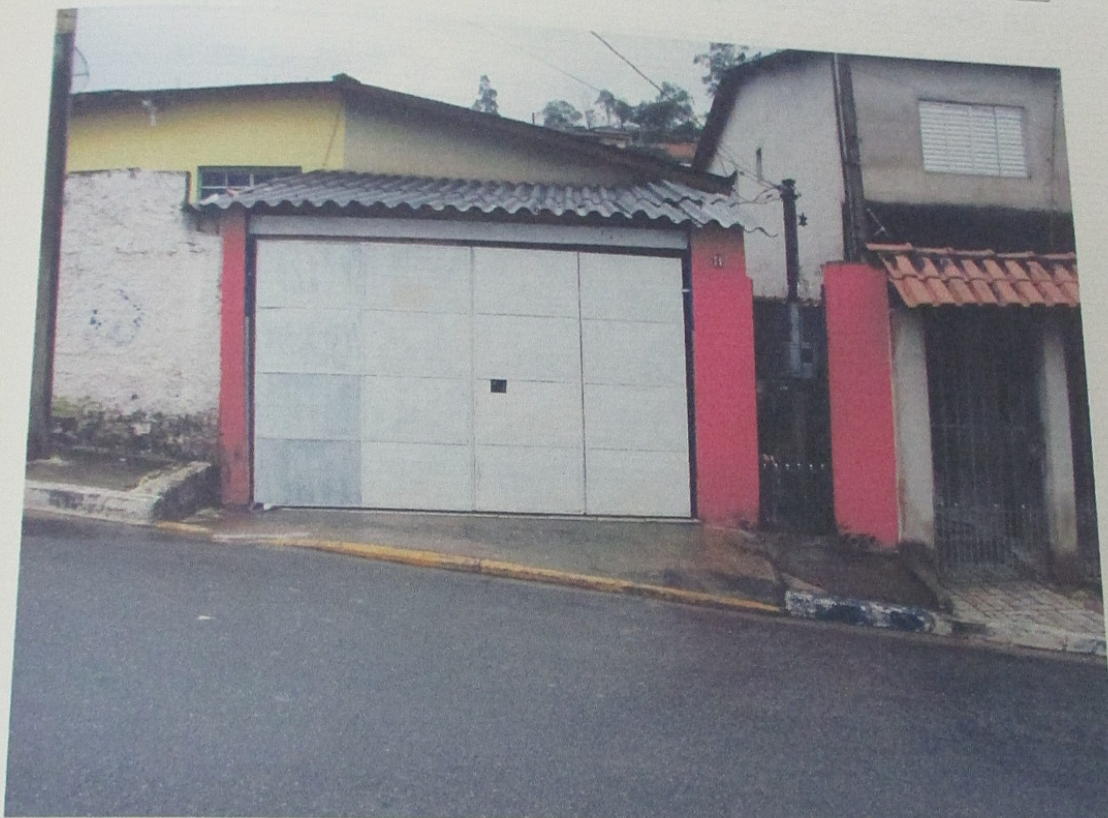
Vista do Imóvel Avaliando, localizado na Rua Guerino Merli, nº 71, Bom Jesus, Cidade de Pirapora do Bom Jesus, Estado de São Paulo.

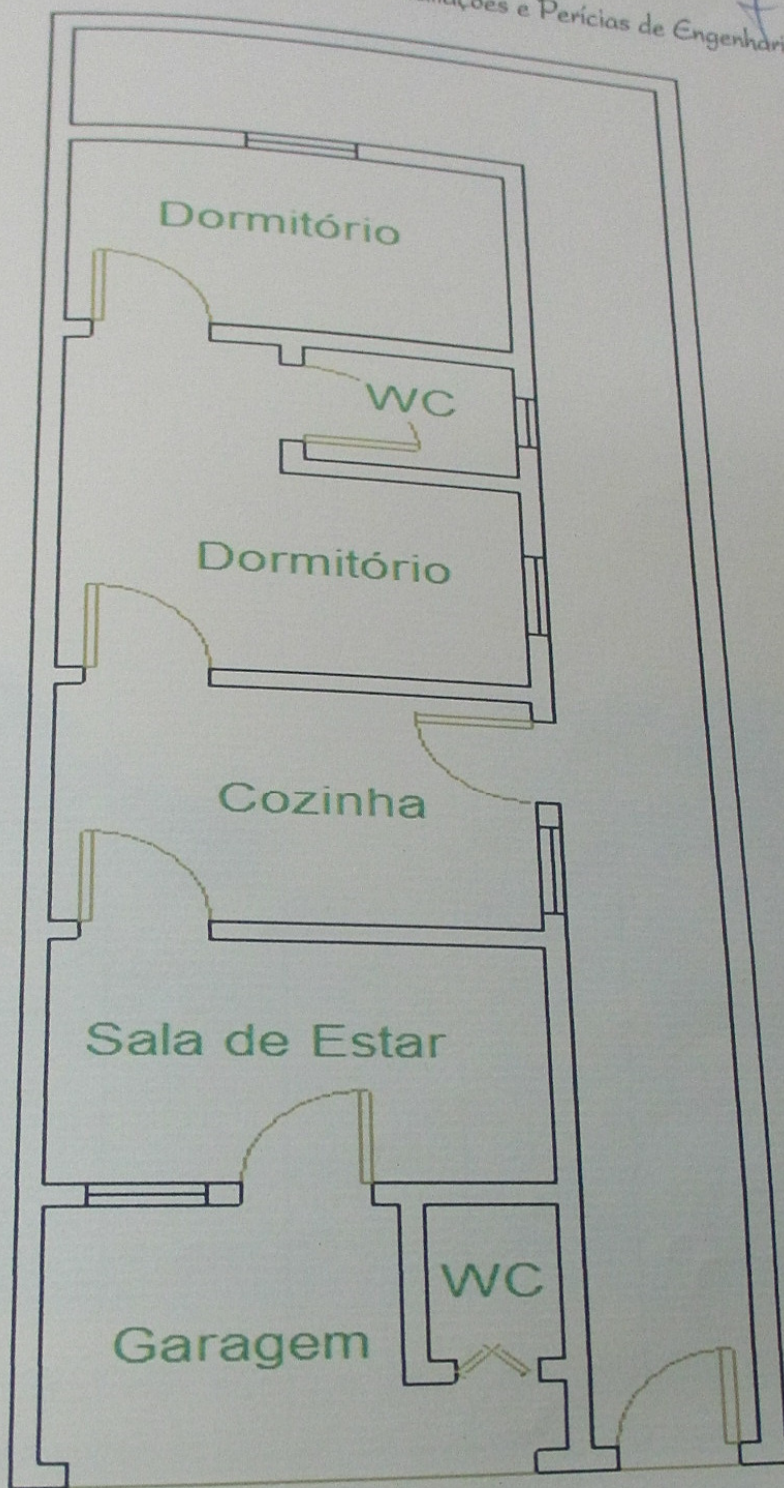
CROQUI DO IMÓVEL AVALIANDO.

Sobre o terreno do imóvel, acima descrito, encontra-se
edificada uma casa com características de uso residencial, encerrando a área
total construída de 84,80 m².

A casa térrea possui 4 (quatro) cômodos, sendo 2 (dois)
dormitórios, sala de estar, cozinha e 2 (dois) banheiros.

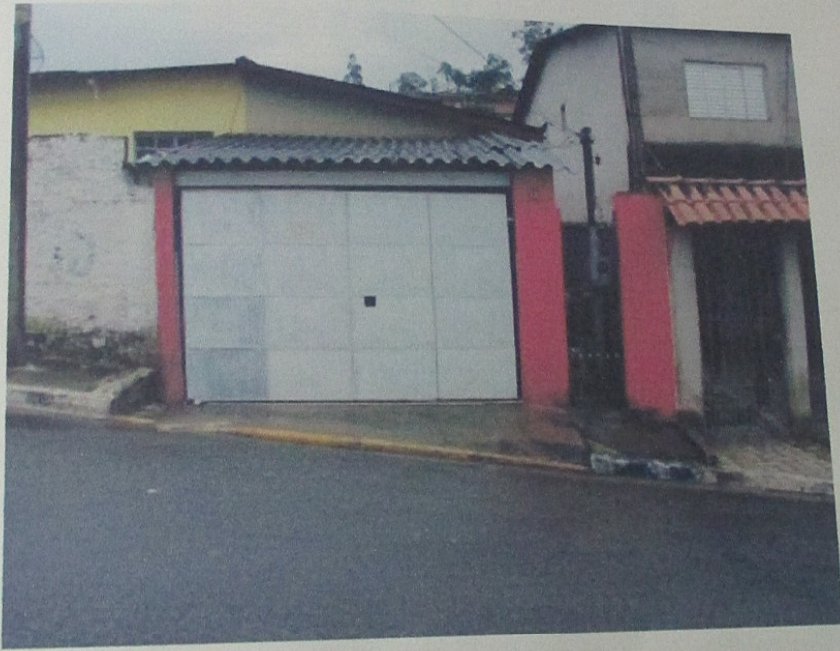
FOTO 03

VISTA DA FACHADA DO IMÓVEL OBJETO DA PRESENTE AÇÃO.

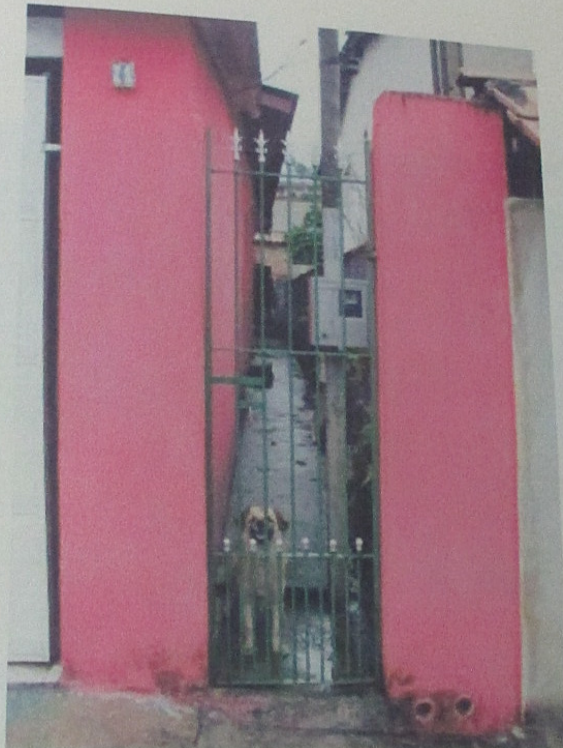
FOTO 04

VISTA DA ENTRADA DO IMÓVEL OBJETO DA PRESENTE AÇÃO.

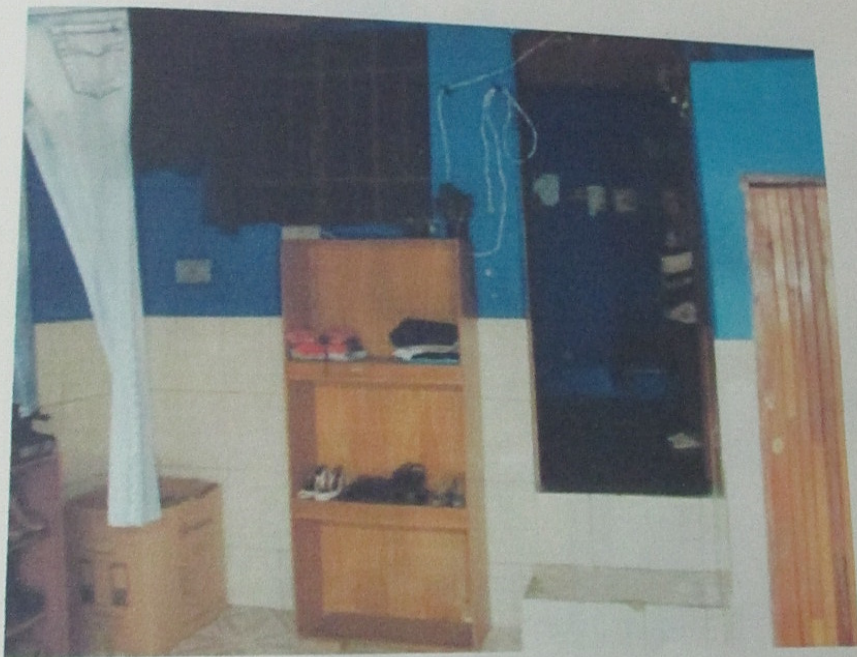
FOTO 05

VISTA DA GARAGEM DO IMÓVEL OBJETO DA PRESENTE AÇÃO.

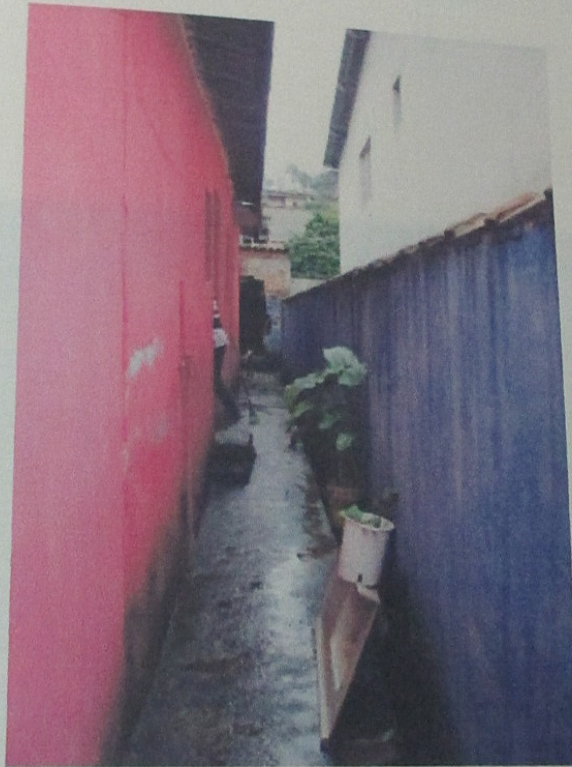
FOTO 06

VISTA DO QUINTAL DO IMÓVEL OBJETO DA PRESENTE AÇÃO.

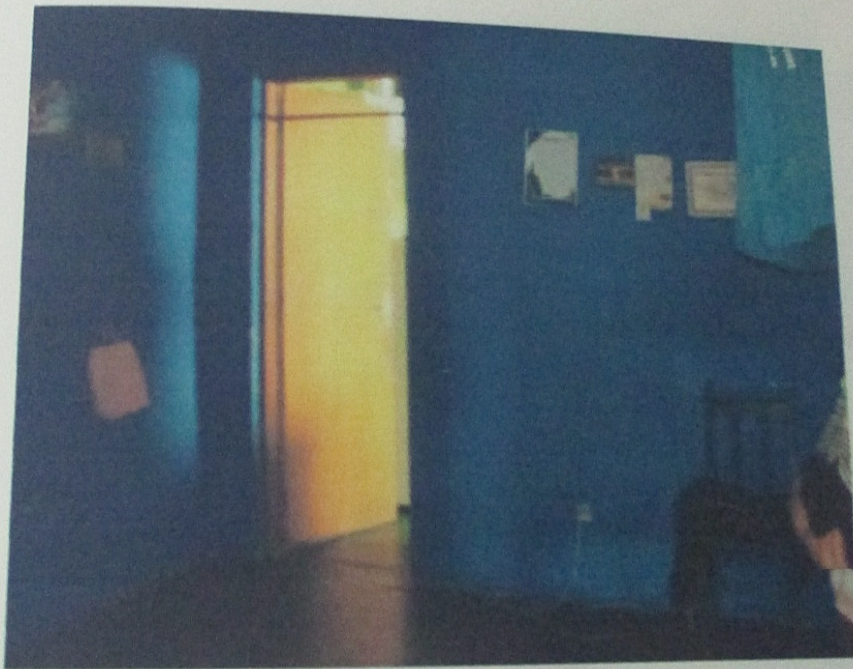
FOTO 07

PISO: Cimento queimado com corante;

PAREDES: Massa fina com pintura cal;

TETO: Forro de madeira;

PORTA: Madeira;

JANELA: Veneziana com vidros.

VISTA DA SALA DE ESTAR DO IMÓVEL OBJETO DA PRESENTE AÇÃO.

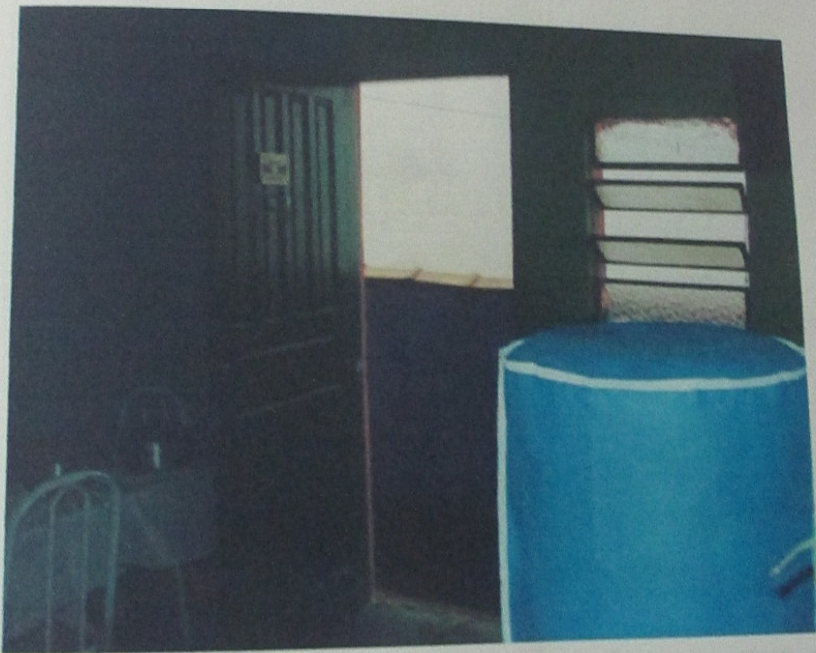
FOTO 08

PISO: Cimento queimado com corante;

PAREDES: Massa fina com pintura cal;

TETO: Forro de madeira;

PORTA: Madeira;

JANELA: Veneziana com vidros.

VISTA DA COZINHA DO IMÓVEL OBJETO DA PRESENTE AÇÃO.

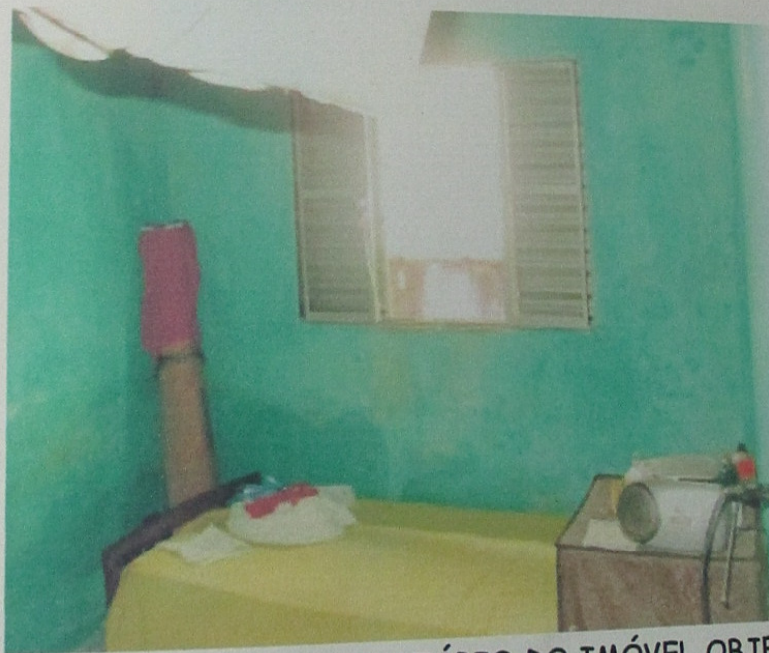
FOTO 09

- PISO: Cerâmica;
- PAREDES: Massa fina com pintura cal;
- TETO: Forro de madeira;
- PORTA: Madeira;
- JANELA: Veneziana com vidros.

VISTA DO PRIMEIRO DORMITÓRIO DO IMÓVEL OBJETO DA PRESENTE AÇÃO.

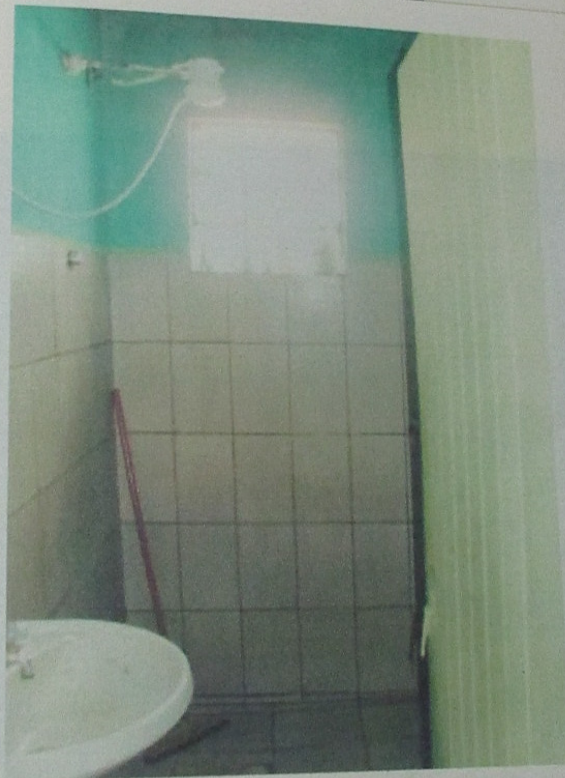
FOTO 10

- PISO: Cerâmica;
- PAREDES: Azulejos até metade;
- TETO: Forro de madeira;
- PORTA: Madeira;
- JANELA: Veneziana com vidros.

VISTA DO BANHEIRO DO IMÓVEL OBJETO DA PRESENTE AÇÃO.

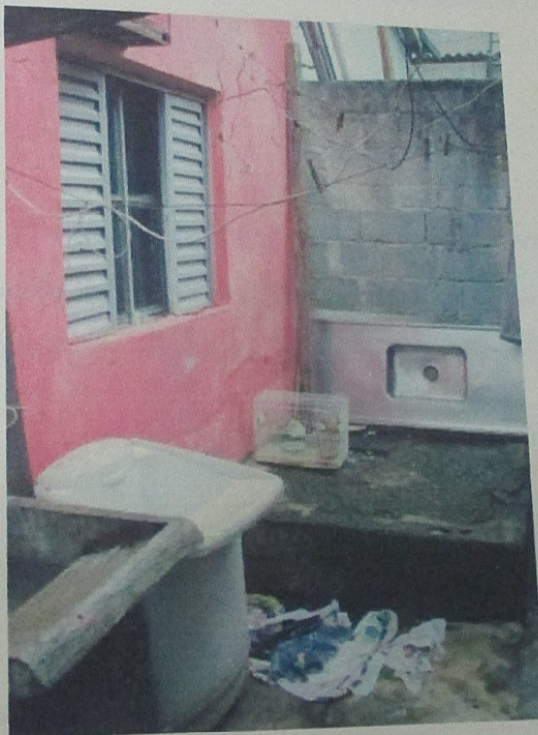
FOTO 12

VISTA DA ÁREA DE SERVIÇO DO IMÓVEL OBJETO DA PRESENTE
AÇÃO.
