# LAUDO DE AVALIAÇÃO BASE – OUTUBRO 2018.

**Imóvel Avaliando:** Rua Rui Amaral Lemos nº 63, Bairro dos Casas, São Bernardo do Campo.

**Finalidade do Laudo:** Determinação do Valor de Mercado do imóvel para fins Venda.

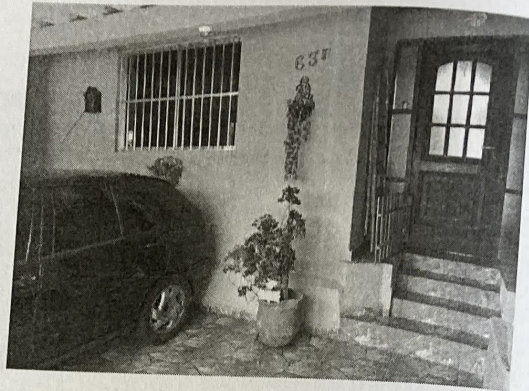
ENTRADA GARAGEM - ENTRADA LATERAL E CORREDOR.

- **Corredor Lateral**, com revestimento de piso em cerâmica de segunda linha, paredes e muros em argamassa com pintura látex, porta de acesso em madeira maciça e pequena cobertura em laje sobre portas de acesso.

- **Recuo Frontal e Garagem**, com capacidade para abrigar 02 automóveis, com revestimento de piso em cerâmica de segunda linha, paredes e muros em argamassa com pintura látex, fechamento em portão de ferro e cobertura em calhetão.

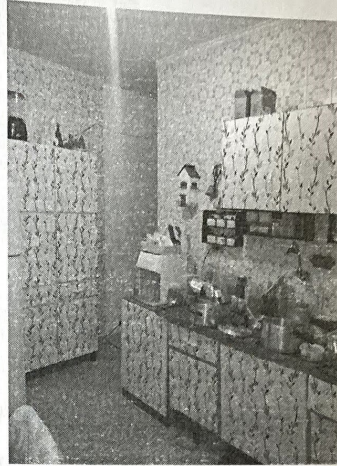
SALA DE ESTAR (UTILIZADA COMO DORMITÓRIO) E COZINHA.

- **2 dormitórios**, com piso em revestimento cerâmico de segunda linha, pintura látex sobre massa grossa, sem molduras de gesso, portas populares em madeira folhada com ferragens básicas e janelas de madeira,
- **Banheiro Intimo / Social**, com revestimentos de piso e parede até o teto em cerâmica de segunda linha, molduras de gesso, metais populares, louças básicas, box sem fechamento, porta folhada em madeira e vitraux de madeira,
- **Sala para 1 ambientes, (atualmente ocupada por dormitório)** com piso em revestimento cerâmico de segunda linha, pintura látex sobre massa grossa, porta de entrada de madeira maciça, sem molduras em gesso e janela de vidro sobre estrutura de alumínio,
- **Cozinha**, com revestimentos de piso e parede até o teto em cerâmica de segunda linha, pia com bancada em granito e cuba em inox, metais básicos, vitraux de alumínio e porta de madeira folhada,

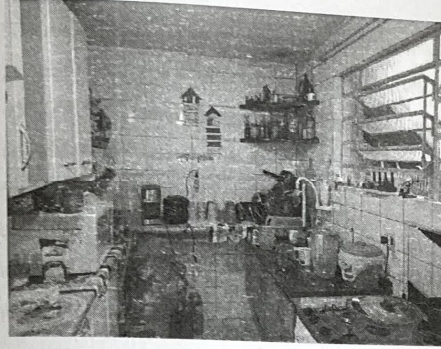
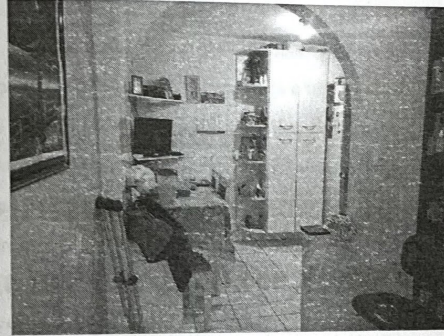
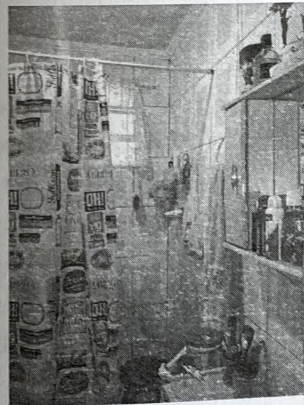
EDICULA COM COZINHA, SALETA E BANHEIRO.

- **Edícula aos fundos**, contendo, **uma cozinha**, com revestimentos de piso e paredes até o teto em cerâmica de segunda linha, pia com bancada em granito e cuba em inox, metais básicos, vitraux de ferro e porta de madeira folhada **uma saleta**, com revestimentos de piso em cerâmica popular e paredes com pintura látex sobre massa grossa, e **um banheiro**, com revestimentos de piso e parede até o teto em cerâmica de segunda linha, molduras de gesso, metais populares, louças básicas, box sem fechamento, porta folhada em madeira e vitraux de alumínio.
