Avaliações e Perícias de Engenharia

EXCELENTÍSSIMO SENHOR DOUTOR JUIZ DE DIREITO DA 2ª. VARA  
CÍVEL DA COMARCA DE EMBU DAS ARTES - SP

AUTOS Nº 0015713-70.2003.8.26.0176 (0941/03)

De acordo com o Respeitável despacho do MM. Juízo, fls. 976 e 1239, o presente Laudo tem como objetivo a avaliação do imóvel, descrito a seguir, referente aos AUTOS DA AÇÃO DE PROCEDIMENTO SUMÁRIO, requerida por RONALD ANTONIO ARTEAGA FERNANDEZ E OUTRO, em face de MAURO VIANNA FERRAZ, em curso na 2a. VARA CÍVEL DA COMARCA DE EMBU DAS ARTES - SP, AUTOS Nº 0015713-70.2003.8.26.0176 (0941/03):

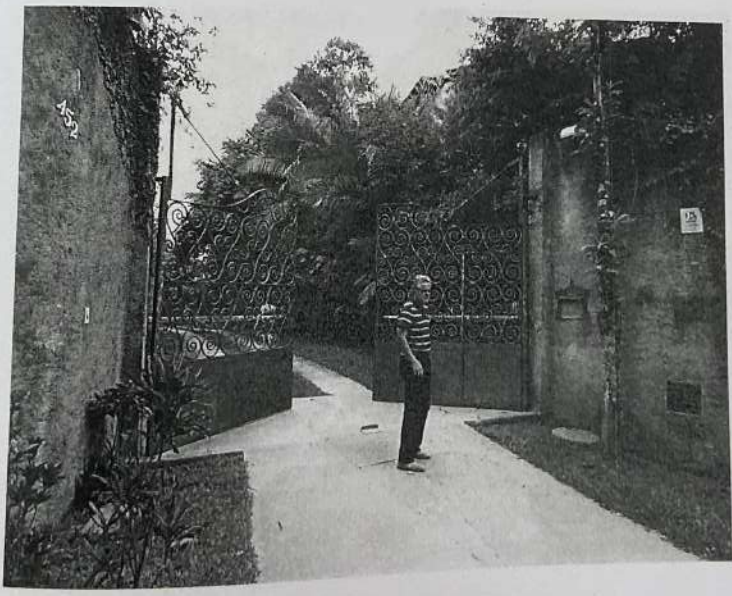
FOTO 05

VISTA DA ENTRADA DO IMÓVEL OBJETO DA PRESENTE AÇÃO.

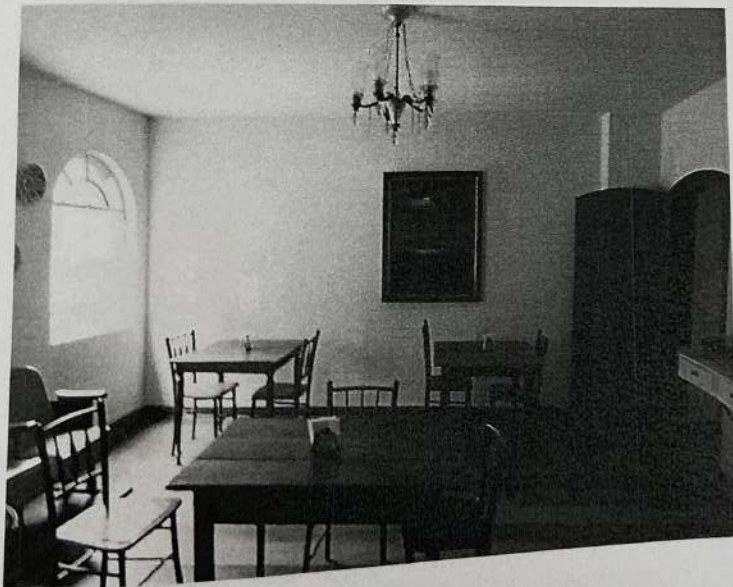
- PISO: Madeira.
- PAREDE(S): Pintura látex sobre argamassa.
- TETO: Pintura látex sobre argamassa.
- PORTA(S): Madeira.  
Giro de 1 folha (dobradiças).
- JANELA(S): Aço com vidro.  
Abrir (folha de eixo vertical).

VISTA DA SALA DE JANTAR.  
Cópia extraída no

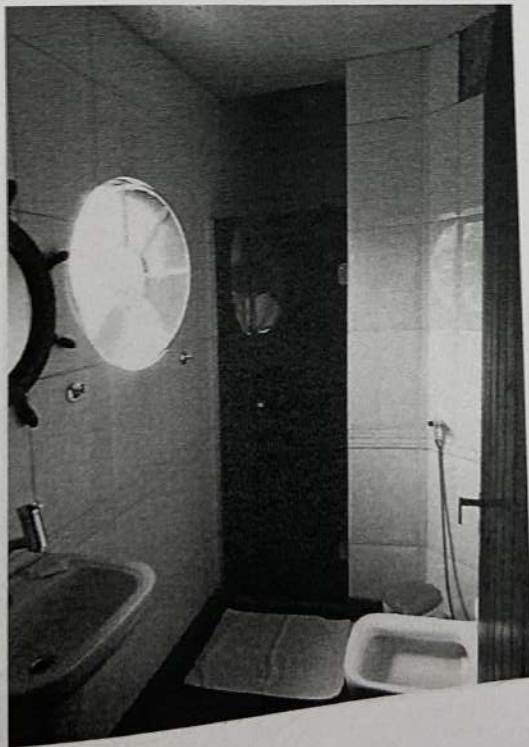
- PISO: Granito.
- PAREDE(S): Azulejo até o teto.
- TETO: Pintura látex sobre argamassa.
- PORTA(S): Madeira.
- JANELA(S): Aço com vidro.
- PORTA(S): Giro de 1 folha (dobradiças).
- JANELA(S): Pivotante vertical central.

VISTA DO BANHEIRO DO DORMITÓRIO.  
Cópia extraída na

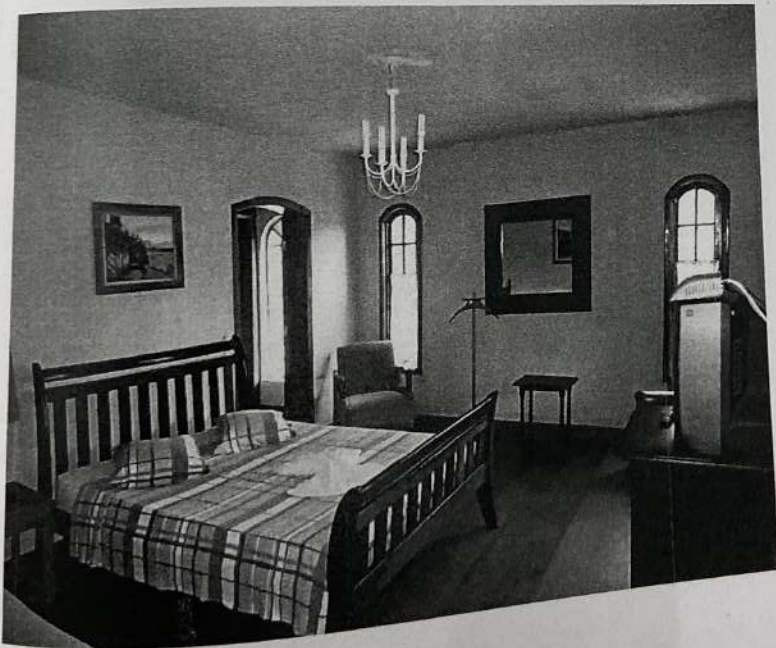
- (150): Madeira.
- (153): Pintura látex sobre argamassa.
- (157): Pintura látex sobre argamassa.
- (158): Madeira.
- (159): Giro de 1 folha (dobradiças).
- (160): Madeira com vidro.
- (161): Abrir (folha de eixo vertical).

VISTA DO TERCEIRO DORMITÓRIO.  
Cópia extraída no  
Tribunal de Justiça do Estado de São Paulo

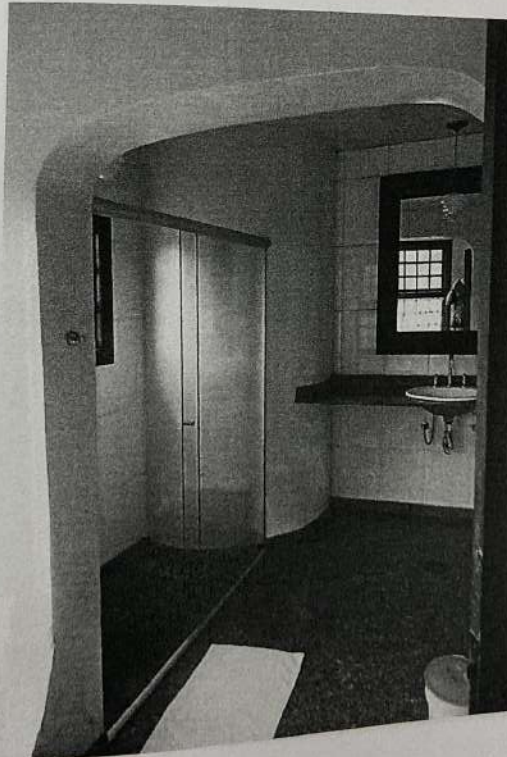
- (S): Granito.
- (S): Azulejo até o teto.
- (T): Pintura látex sobre argamassa.
- (M): Madeira.
- (S): Giro de 1 folha (dobradiças).
- (S): Aço com vidro.
- (S): Pivotante vertical central.

**VISTA DO BANHEIRO DO TERCEIRO DORMITÓRIO.**  
Cópia extraída na  
Tribunal de Justiça do Estado de São Paulo

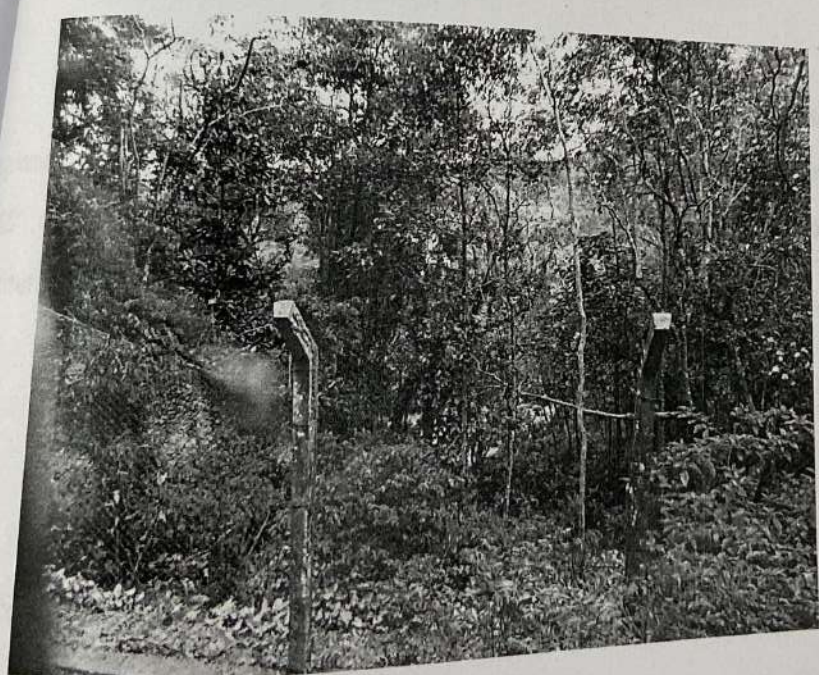
**FOTO 41**

**VISTA DA TOPOGRAFIA DO TERRENO.**  
Cópia extraída na  
Tribunal de Justiça do Estado de São Paulo
