Avaliações e Perícias de Engenharia

EXCELENTÍSSIMO SENHOR DOUTOR JUIZ DE DIREITO DA 1ª. VARA
DA FAMÍLIA E SUCESSÕES - COMARCA DE GUARUJÁ - SP

AUTOS Nº 0004786-54.2010.8.26.0223

RESUMO

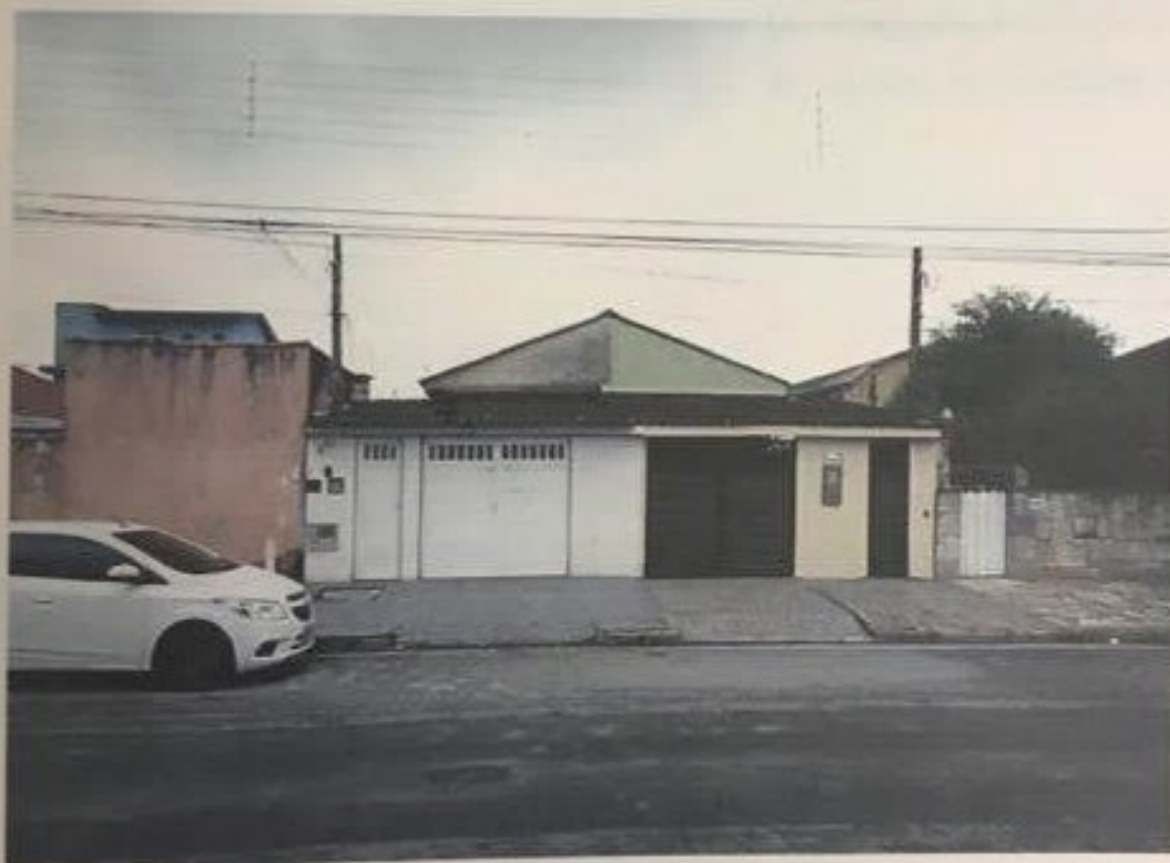
Vista do Imóvel Avaliando, localizado na Alameda das Orquídeas, nº 271,
Jardim Primavera, Cidade de Guarujá, Estado de São Paulo, matriculado
sob nº 80.336, no Primeiro CRI de Guarujá.

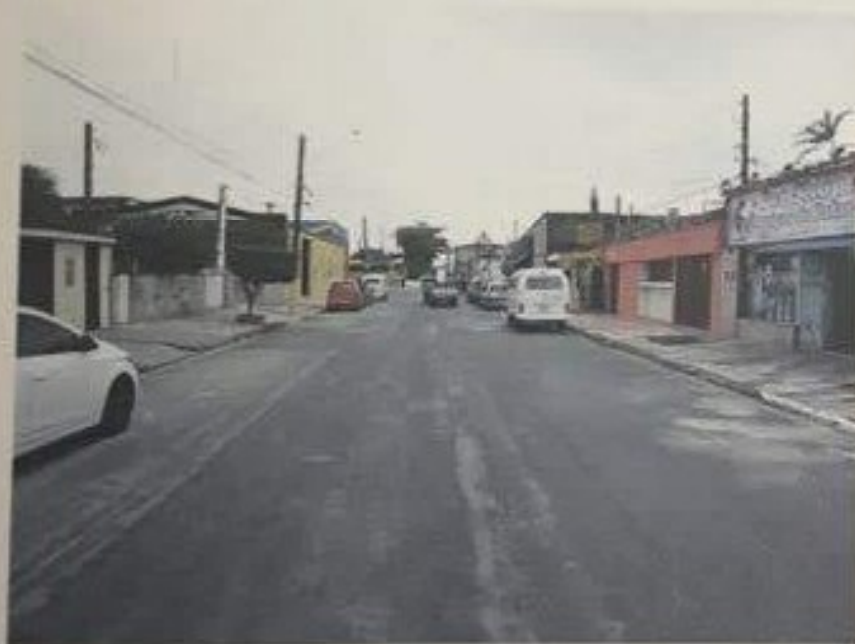
FOTO 01

VISTA DA VIA ONDE SE LOCALIZA O IMÓVEL OBJETO DA PRESENTE AÇÃO,
NOTANDO-SE OS MELHORAMENTOS PÚBLICOS PRESENTES, BEM COMO AS
CARACTERÍSTICAS DA REGIÃO.

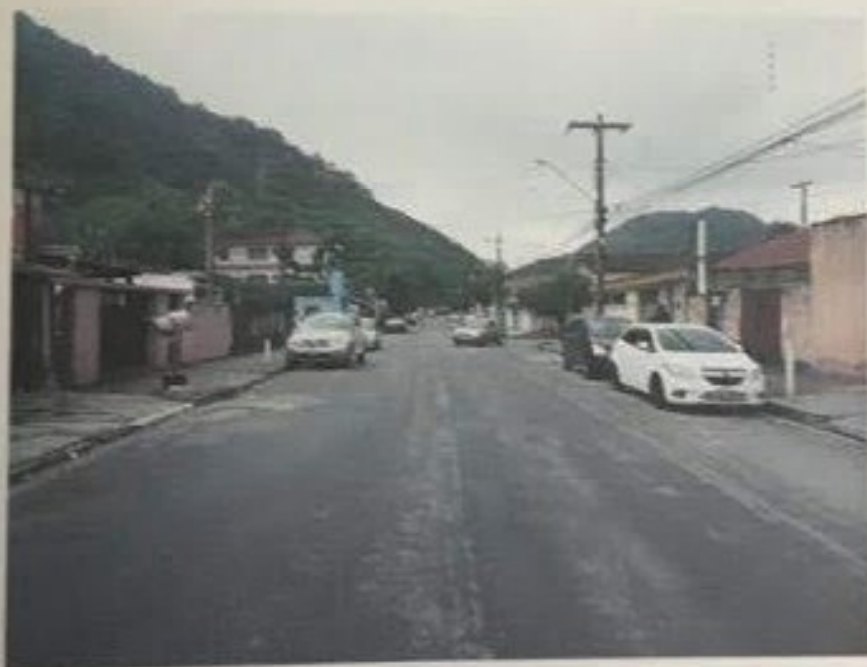
FOTO 02

VISTA, NO SENTIDO CONTRÁRIO DE DIREÇÃO, DA VIA.

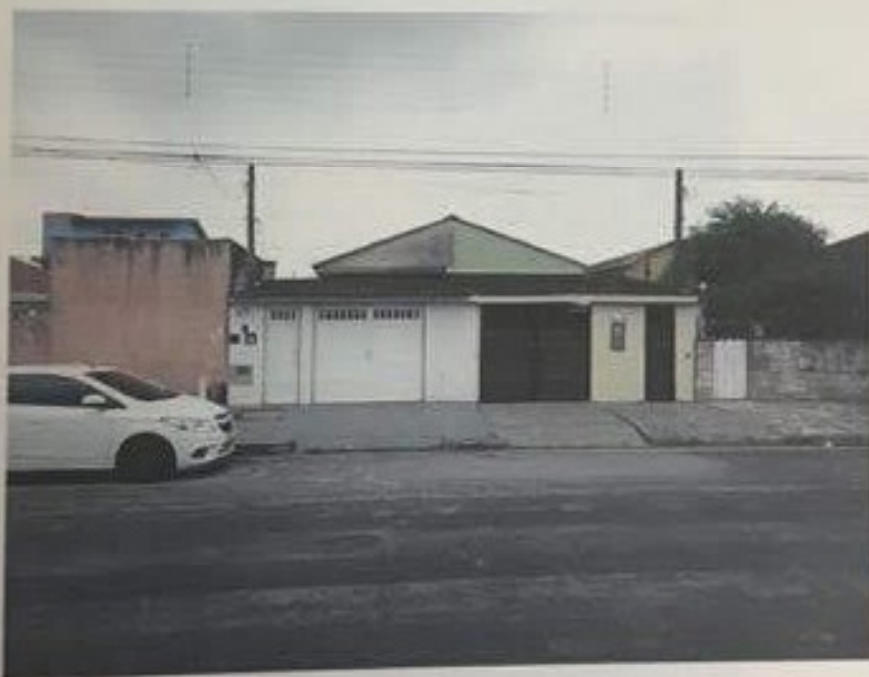
FOTO 03

VISTA DA FACHADA DO IMÓVEL OBJETO DA PRESENTE AÇÃO.

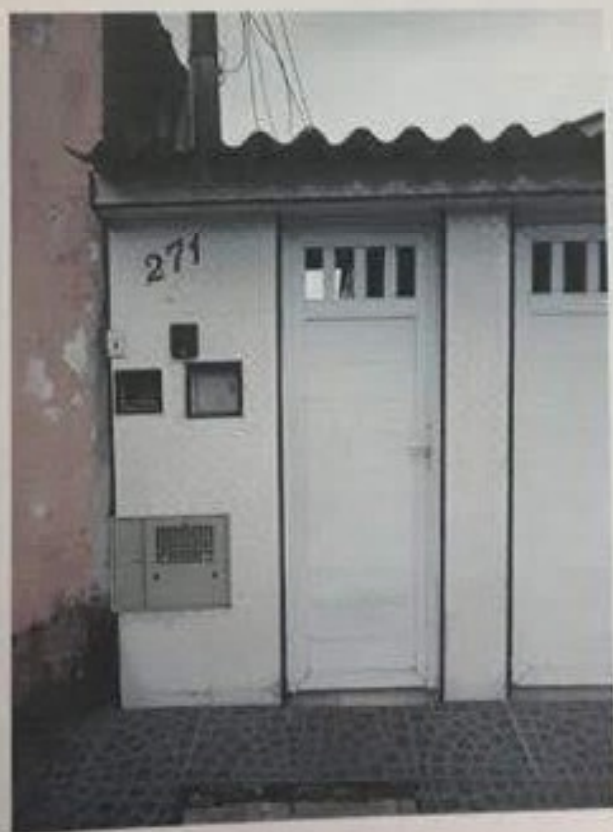
FOTO 04

VISTA DA ENTRADA DA CASA 01.

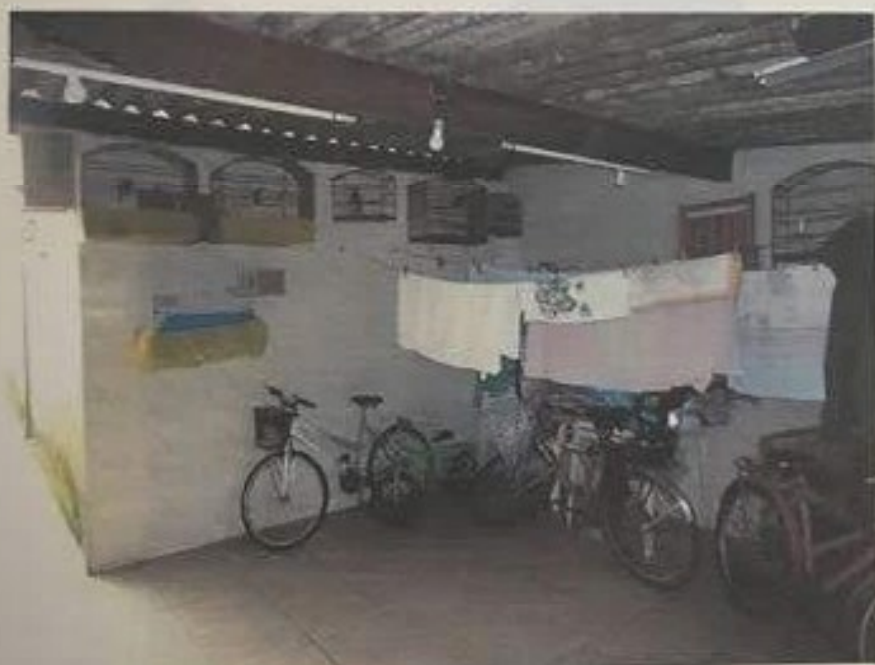
FOTO 05

VISTA DA GARAGEM.

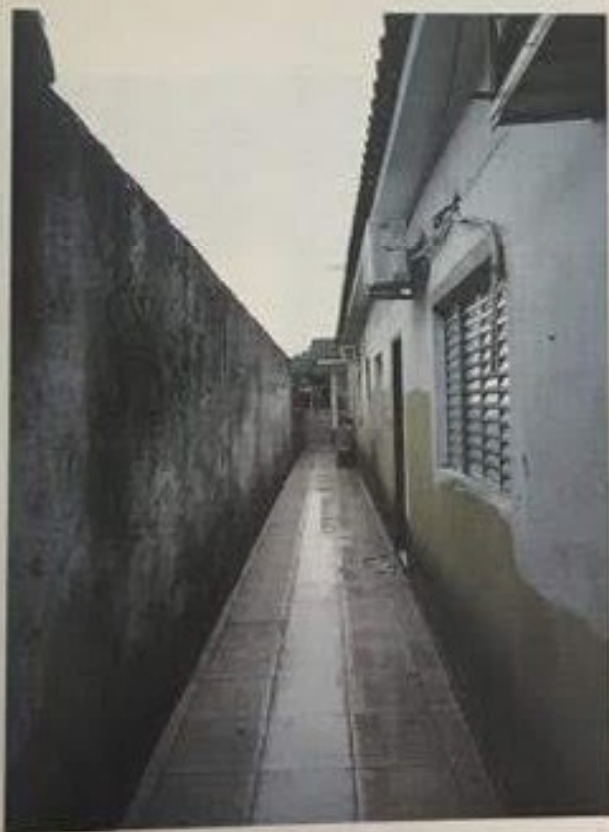
FOTO 06

VISTA DO CORREDOR.

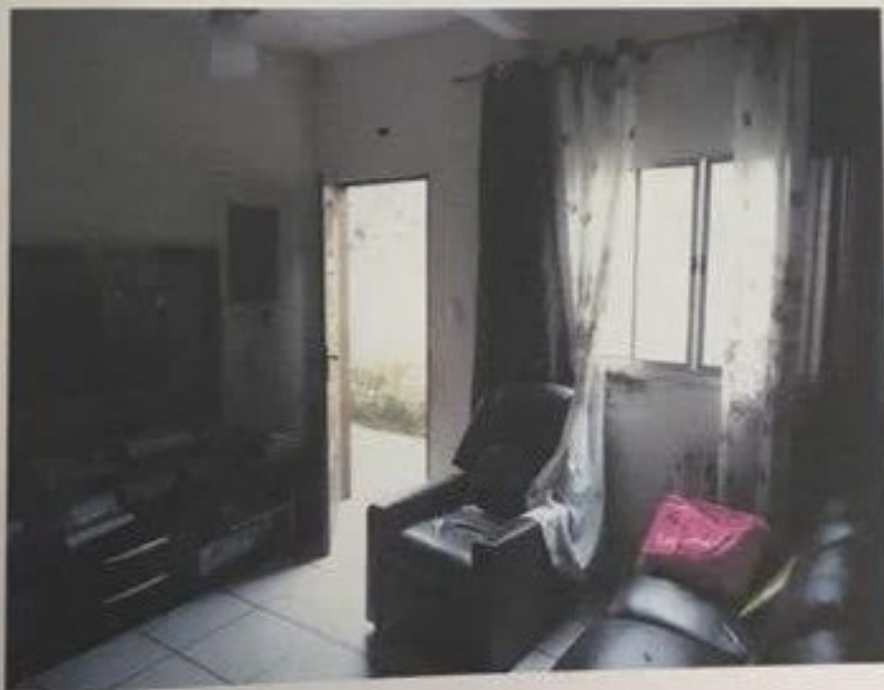
FOTO 07

CARACTERÍSTICAS CONSTRUTIVAS:

- PISO: Cerâmico.
- PAREDE(S): Pintura látex sobre argamassa.
- TETO: Pintura látex sobre argamassa.
- PORTA(S): Madeira.
Giro de 1 folha (dobradiças).
- JANELA(S): Alumínio com vidro.
Corrediça.

VISTA DA SALA DE ESTAR.

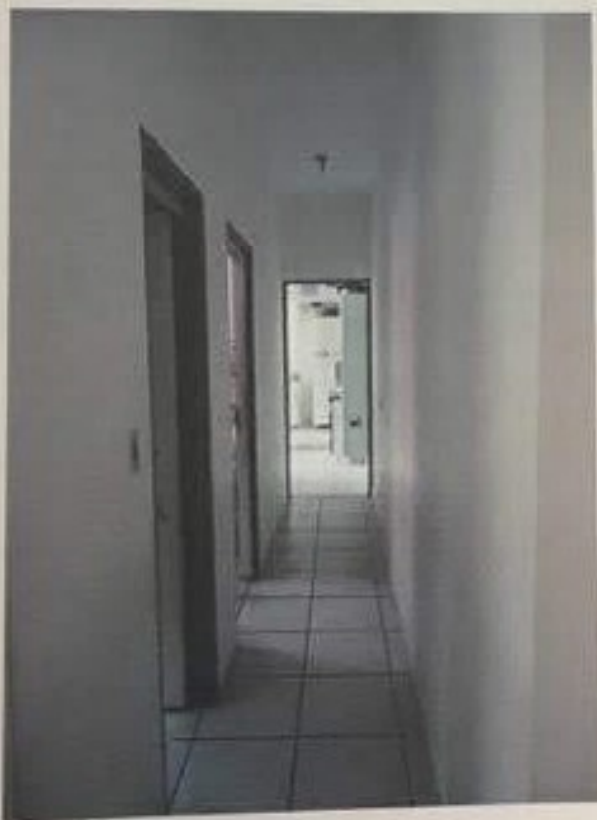
FOTO 09

CARACTERÍSTICAS CONSTRUTIVAS:

- PISO: Cerâmico.
- PAREDE(S): Pintura látex sobre argamassa.
- TETO: Pintura látex sobre argamassa.

VISTA DO CORREDOR DE ACESSO ÀS DEPENDÊNCIAS INTERNAS.

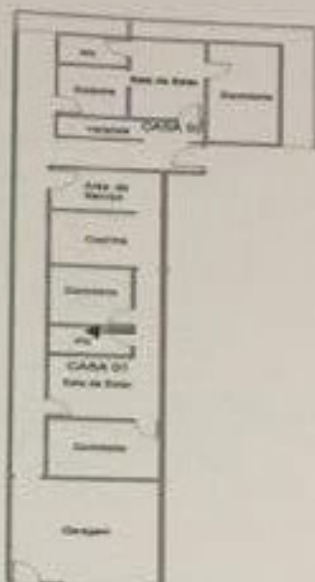
CARACTERÍSTICAS CONSTRUTIVAS:

- PISO: Cerâmico.
- PAREDE(S): Azulejo até o teto.
- TETO: Pintura látex sobre argamassa.
- PORTA(S): Madeira.
Giro de 1 folha (dobradiças).
- JANELA(S): Alumínio com vidro.
Basculante.

Obs.: A seta indica o ângulo de visão do observador quando do registro fotográfico.

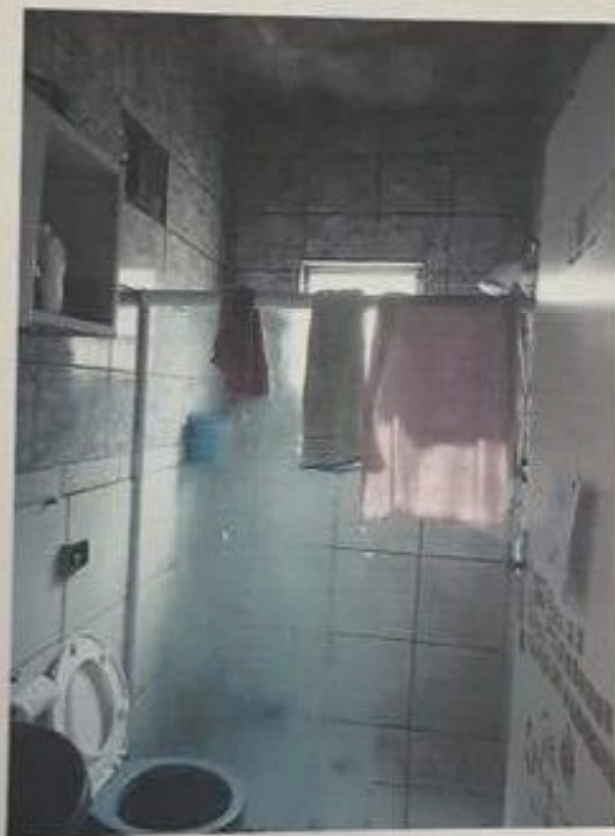
FOTO 10

VISTA DO BANHEIRO.

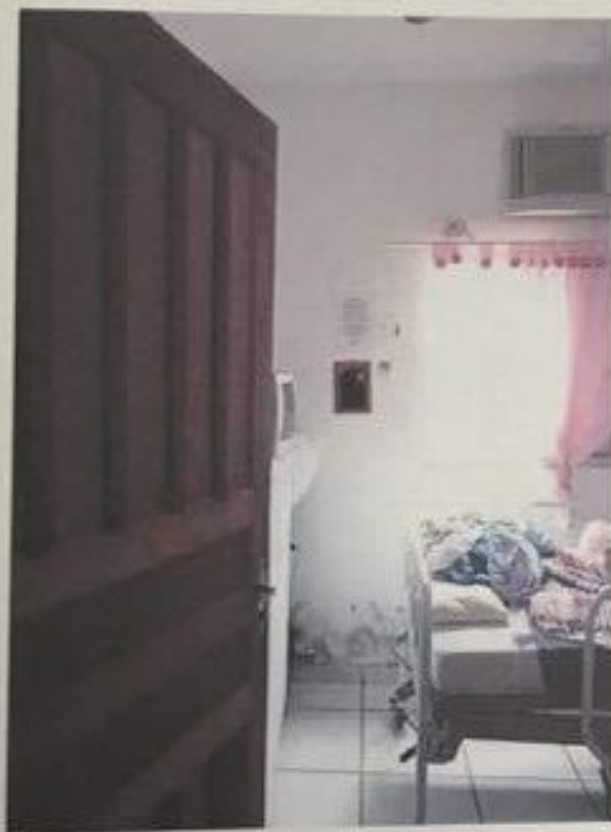
FOTO 11

CARACTERÍSTICAS CONSTRUTIVAS:

- PISO: Cerâmico.
PAREDE(S): Pintura látex sobre argamassa.
TETO: Pintura látex sobre argamassa.
PORTA(S): Madeira.
Giro de 1 folha (dobradiças).
JANELA(S): Alumínio com vidro.
Corrediça.

VISTA DO SEGUNDO DORMITÓRIO.

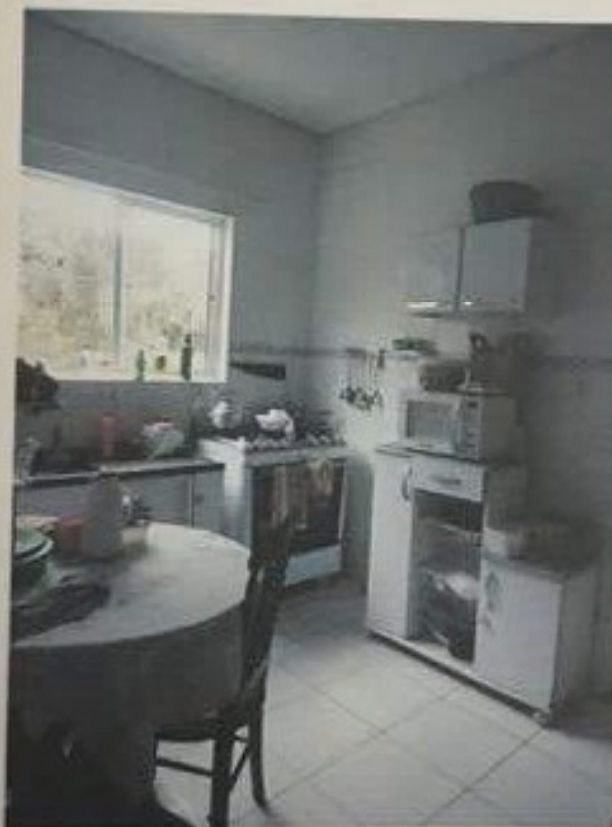
FOTO 12

CARACTERÍSTICAS CONSTRUTIVAS:

- PISO: Cerâmico.
PAREDE(S): Pintura látex sobre argamassa.
TETO: Pintura látex sobre argamassa.
PORTA(S): Madeira.
Sem porta(s).
JANELA(S): Alumínio com vidro.
Corredoiça.

VISTA DA COZINHA.

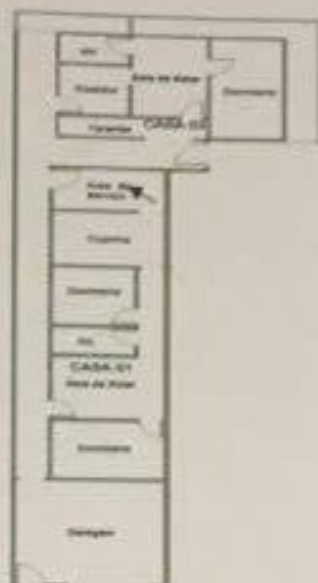
CARACTERÍSTICAS CONSTRUTIVAS:

- PISO: Cerâmico.
- PAREDE(S): Pintura látex sobre argamassa.
- TETO: Pintura látex sobre argamassa.
- PORTA(S): Alumínio com vidro.
Giro de 1 folha (dobradiças).
- JANELA(S): Alumínio com vidro.
Corrediza.

Obs.: A seta indica o ângulo de visão do observador quando do registro fotográfico.

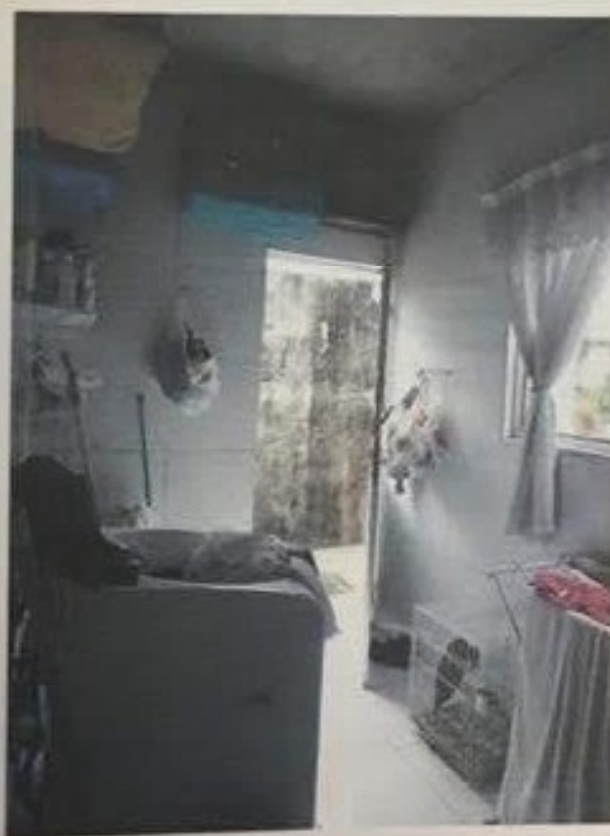
FOTO 13

VISTA DA ÁREA DE SERVIÇO.

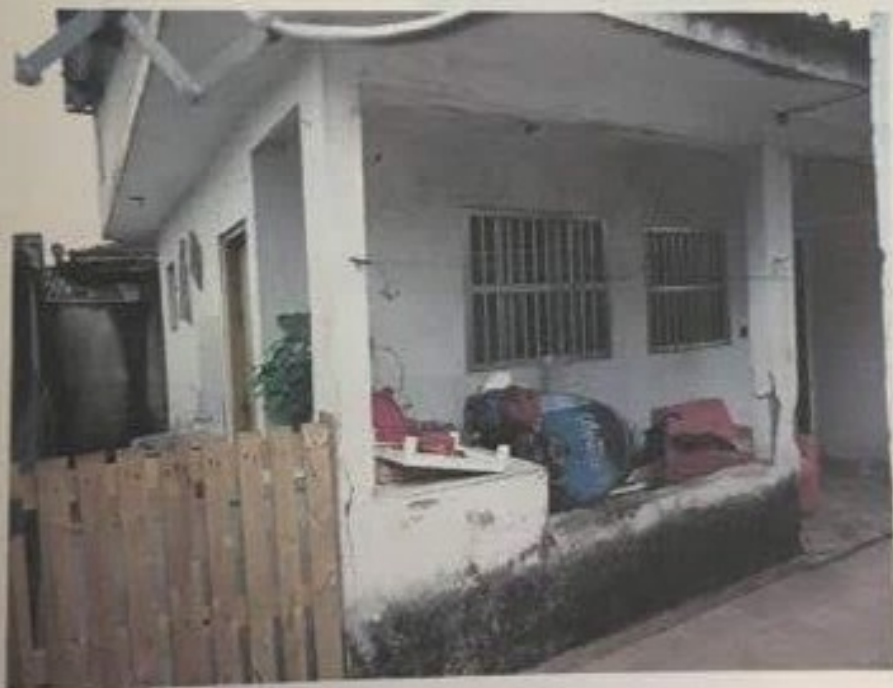
VISTA DA CASA 03.

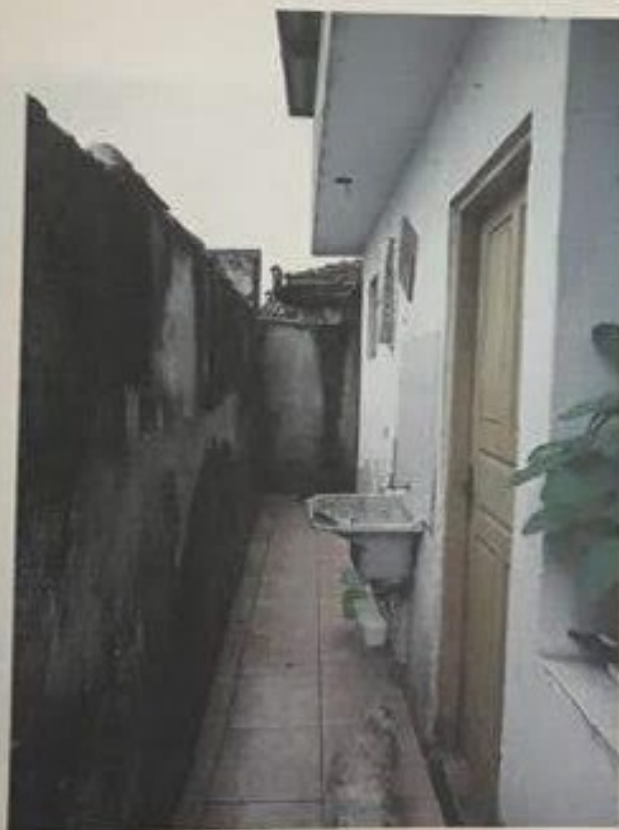
FOTO 15

VISTA DO CORREDOR LATERAL.

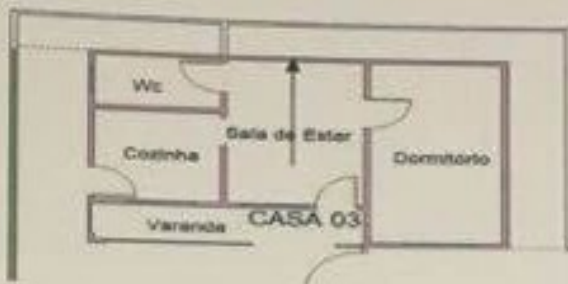
CARACTERÍSTICAS CONSTRUTIVAS:

- PISO: Cerâmico.
- PAREDE(S): Pintura látex sobre argamassa.
- TETO: Pintura látex sobre argamassa.
- PORTA(S): Madeira.
Giro de 1 folha (dobradiças).
- JANELA(S): Alumínio com vidro.
Corrediça.

Obs.: A seta indica o ângulo de visão do observador quando do registro fotográfico.

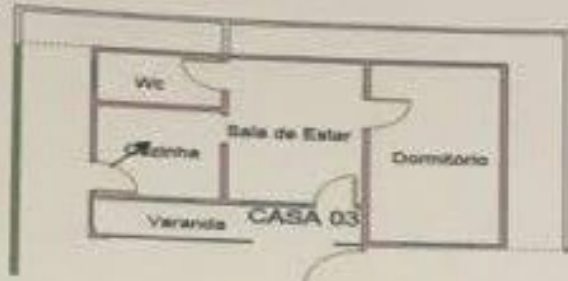
CARACTERÍSTICAS CONSTRUTIVAS:

- PISO: Cerâmico.
- PAREDE(S): Azulejo até o teto.
- TETO: Pintura látex sobre argomassa.
- PORTA(S): Madeira.
Giro de 1 folha (dobradiças).
- JANELA(S): Alumínio com vidro.
Corredora.

Obs.: A seta indica o ângulo de visão do observador quando do registro fotográfico.

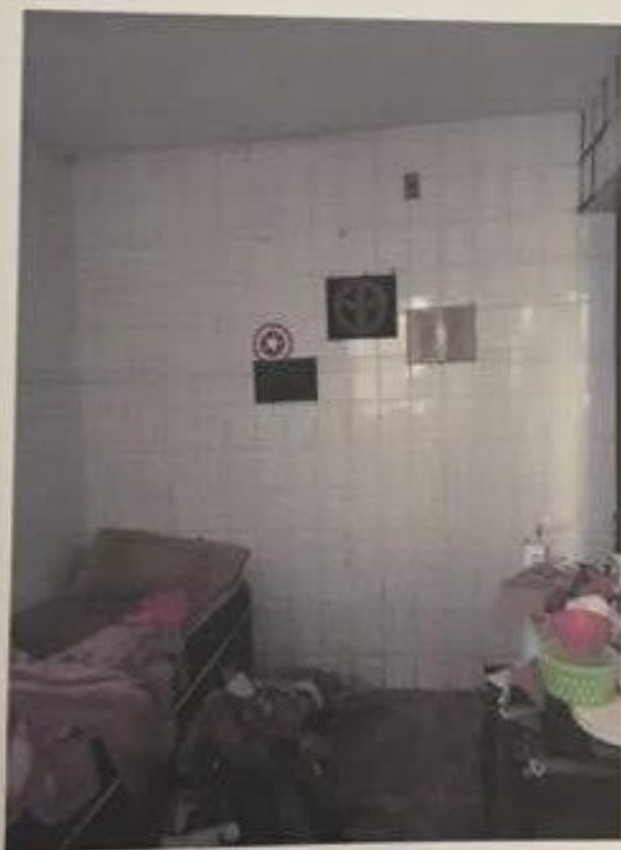
FOTO 17

VISTA DA COZINHA.

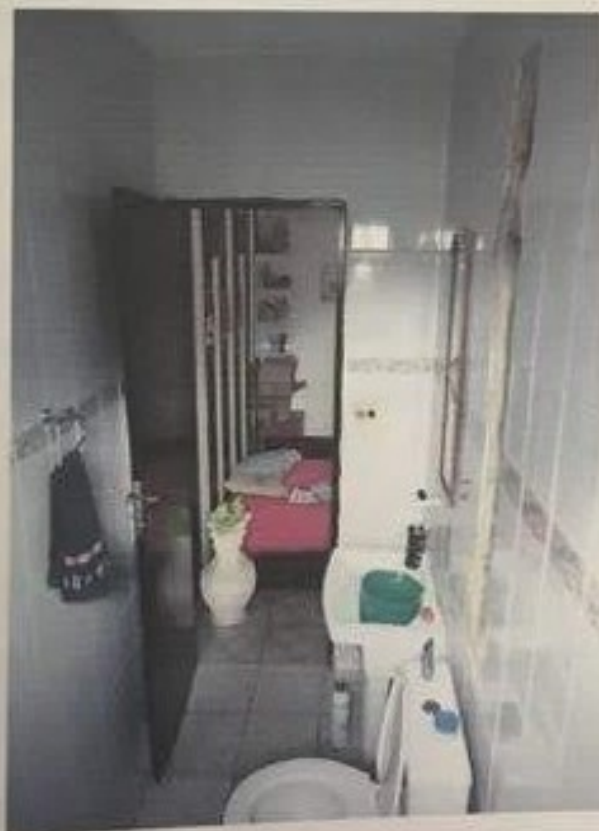
FOTO 18

CARACTERÍSTICAS CONSTRUTIVAS:

PISO: Cerâmico.

PAREDE(S): Azulejo até o teto.

TETO: Pintura látex sobre argamassa.

PORTA(S): Madeira.
Giro de 1 folha (dobradiças).

JANELA(S): Alumínio com vidro.
Basculante.

VISTA DO BANHEIRO.
