**Processo nº 0125213-04.2009.8.26.0001  
Execução Hipotecária**

**LAUDO  
DE  
AVALIAÇÃO**

### A - Vistoria e fotos do apartamento situado no EDIFÍCIO LINA

## B - vistoria e fotos do apartamento situado no EDIFÍCIO MORADA DOS ARCOS

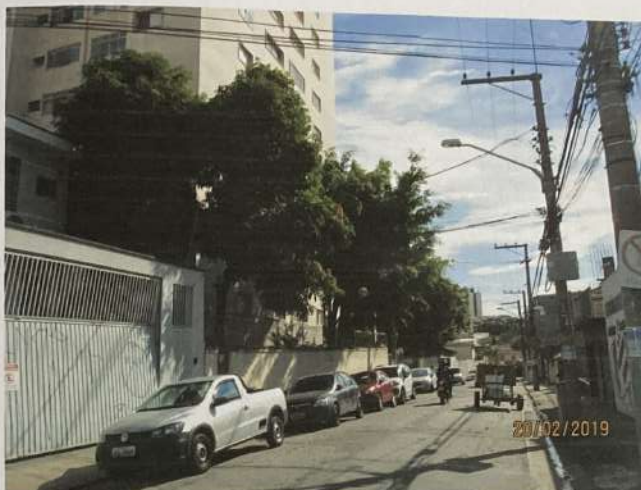
**Foto 01)** Vista da Avenida Lasar Segall, em direção à Avenida Imirim. Observar via em aclive suave, asfaltada, de gabarito reduzido e ocupação majoritariamente horizontal.

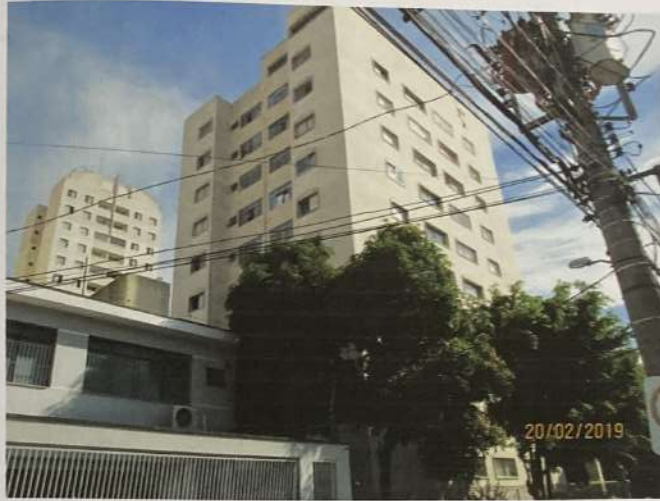
**Foto 03)** Vista da elevação do edifício que contém a unidade objeto. Observar projeto arquitetônico simples.

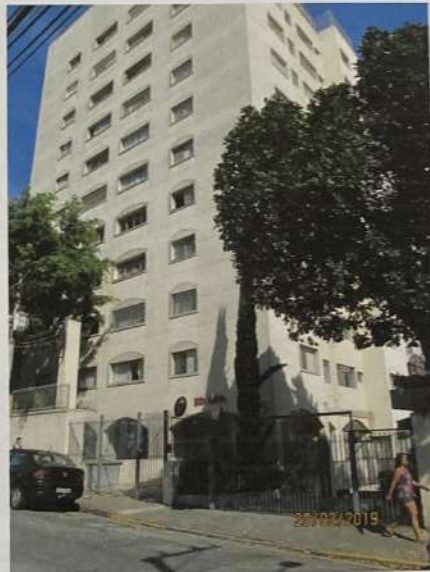
**Foto 04)** Outra vista da elevação do "Edifício Lina", contando com subsolo, piso térreo 11 (onze) andares tipo. Observar fechamento frontal em alvenaria, portões e gradil metálicos.

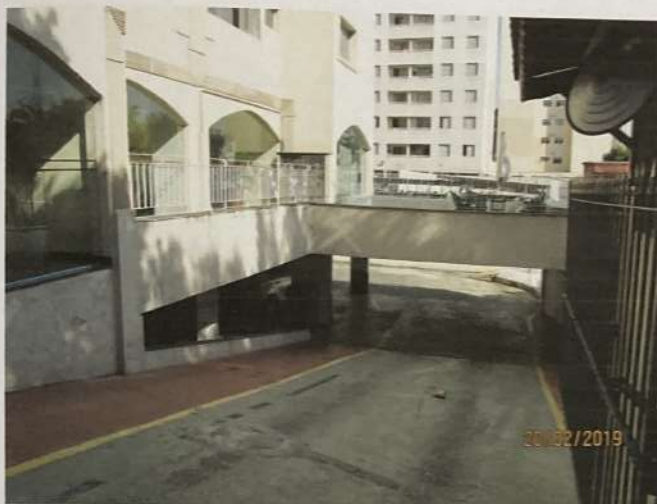
**Foto 05)** Vista da rampa de acesso de autos ao subsolo, destinado ao estacionamento de veículos e contando com piscina e quadra poliesportiva.

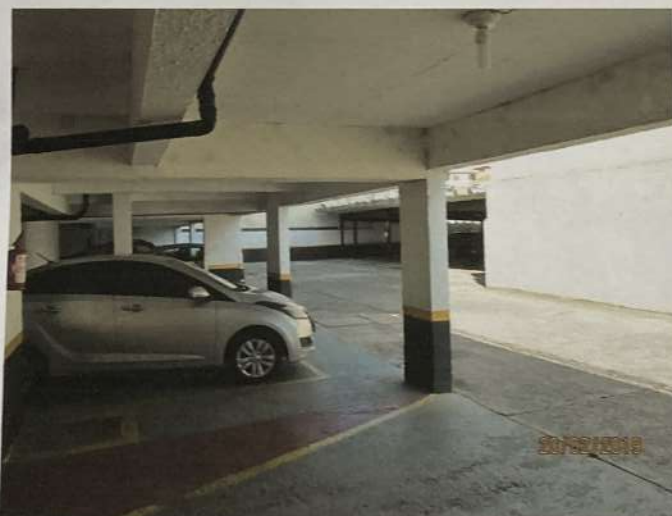
**Foto 06)** Vista da área do subsolo destinada ao estacionamento de veículos.

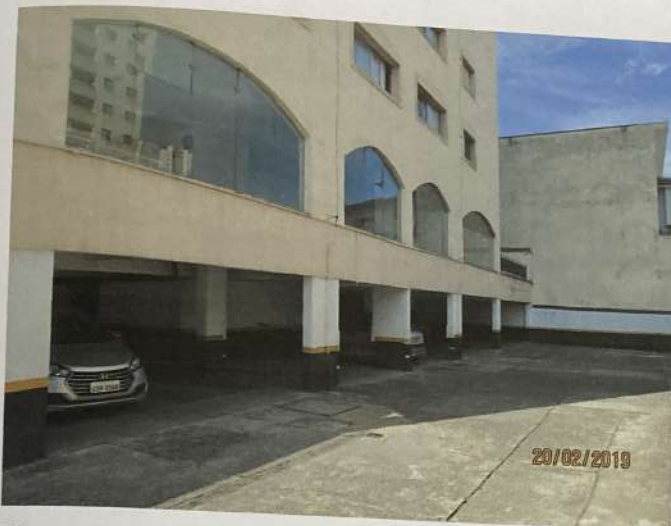
Foto 07) Outra vista da área do subsolo destinada ao estacionamento de veículos e, também, de parte da elevação de fundos do edifício.

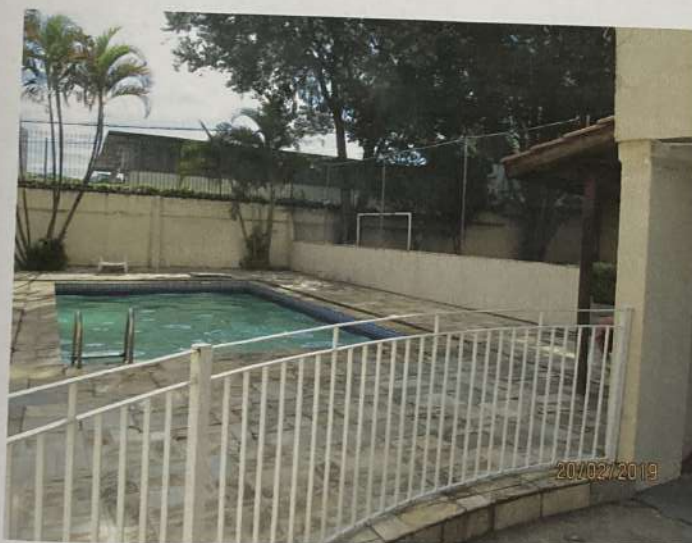
Foto 08) Vista da área de piscina e de parte da quadra poliesportiva.

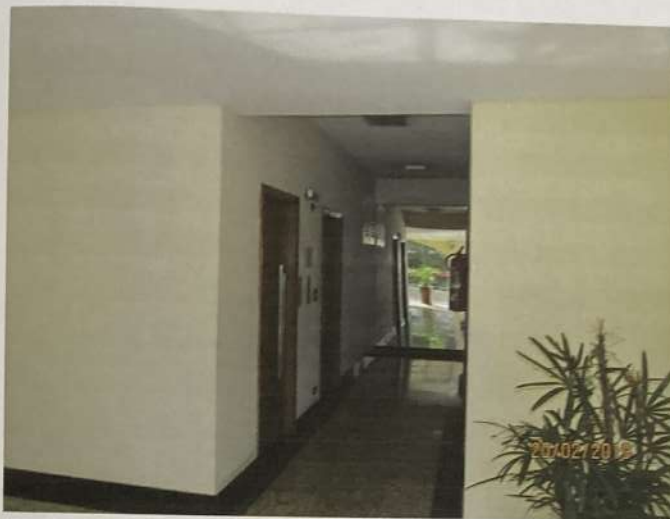
**Foto 11)** Vista do hall de elevadores no piso térreo. Observar acabamento e bom estado geral de conservação.

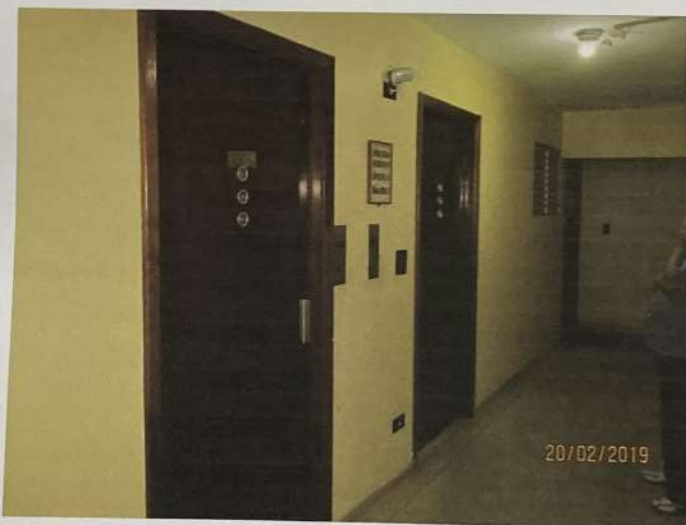
**Foto 12)** Outra vista do hall de elevadores e de distribuição, agora no 2º andar do edifício. Observar acabamento e bom estado de conservação.

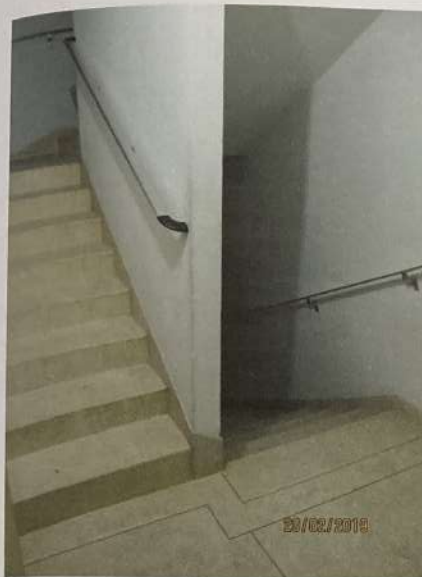
**Foto 13)** Vista da escada de uso comum no 2º andar do edifício. Observar acabamento e corrimãos em alumínio anodizado natural.

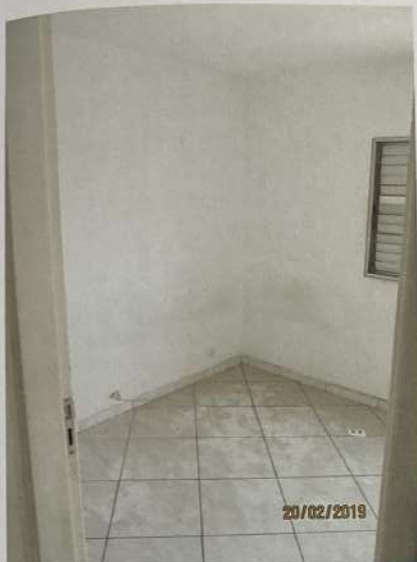
**Foto 21)** Vista do interior de um dos dormitórios. Observar acabamento e parte do caixilho em alumínio anodizado natural e PVC.

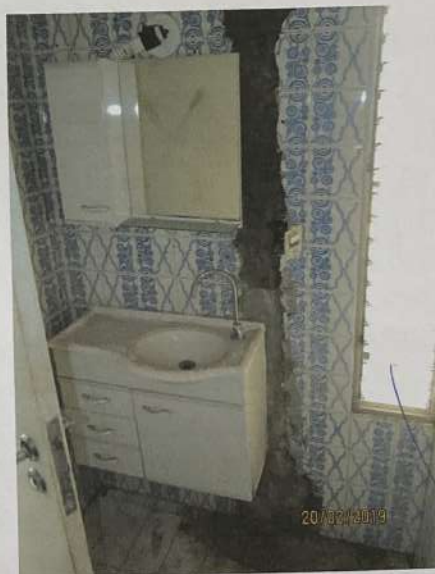
**Banheiro** - Possui piso cerâmico 15 x 30 (cm) na cor branca, paredes revestidas por azulejos decorados 15 x 15 (cm) nas cores branca e azul e teto em forro de gesso na cor branca. Observamos pia com tampo sintético sobre gabinete em MDF, área de banho com fechamento em vidro jateado e estrutura em alumínio, caixilho em alumínio anodizado natural e revestimento de parede danificado, devido a reparo na prumada.

**Foto 22)** Vista do interior do banheiro. Observar parede com revestimento danificado devido a troca da prumada.

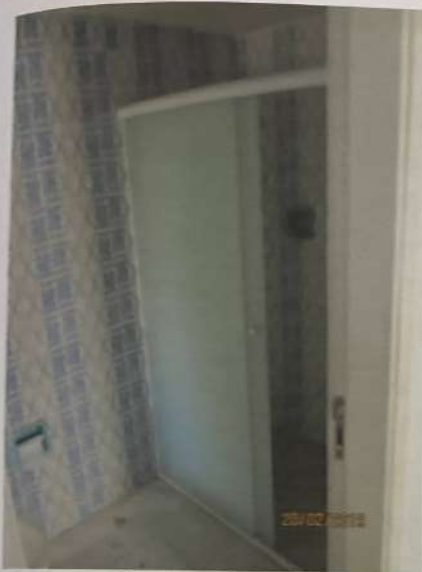
**Foto 23)** Outra vista do banheiro, agora visando a área de banho. Observa-se acabamento de piso, paredes e teto e fechamento da área de banho em vidro e alumínio.

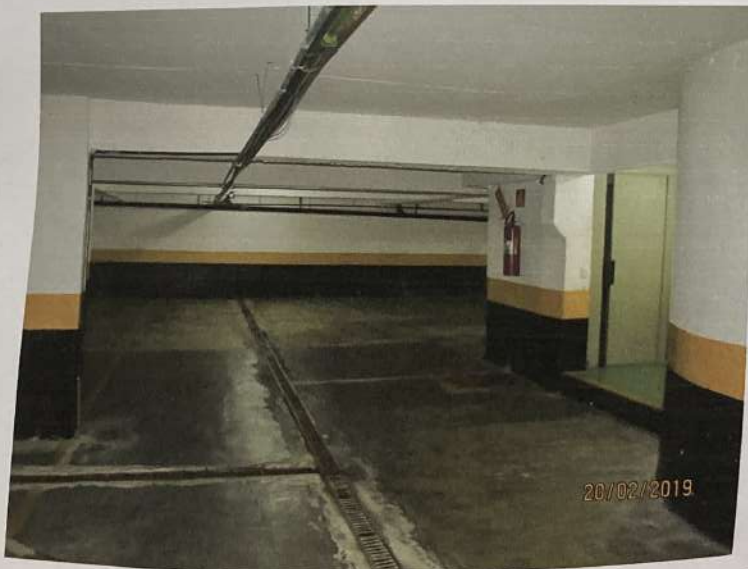
**Foto 35)** Vista da garagem no 2º subsolo. Observar hall de elevador, acabamento e pintura de segurança em conformidade com as Normas.

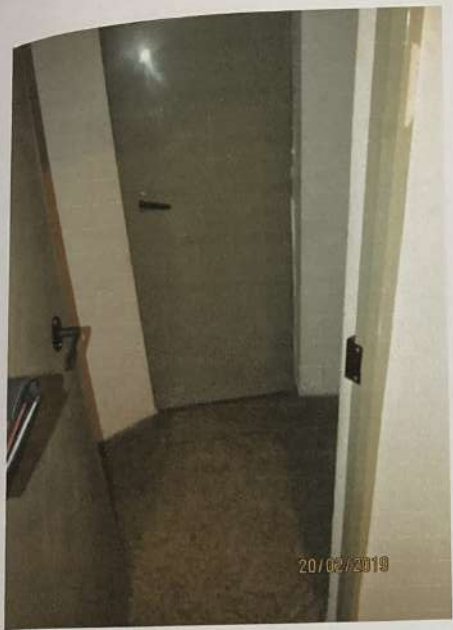
**Foto 42)** Vista da antecâmara da escada de uso comum. Observar portas corta-fogo.
