Avaliações e Perícias de Engenharia

EXCELENTÍSSIMO SENHOR DOUTOR JUIZ DE DIREITO DA 4ª VARA
CÍVEL DO FORO REGIONAL DE SANTANA - COMARCA DE SÃO PAULO
- SP

AUTOS N° 0000366-71.2002.8.26.0001 (0017/02)

Vista do Prédio localizado na Rua Carlos Escobar, nº 207, Apto. nº 14,
1º Andar, Bloco "A", Condomínio San Diego, Santana, Cidade de São
Paulo, Estado de São Paulo, matriculado sob nº 81.486, no Terceiro
CRI de São Paulo, objeto da presente Ação.

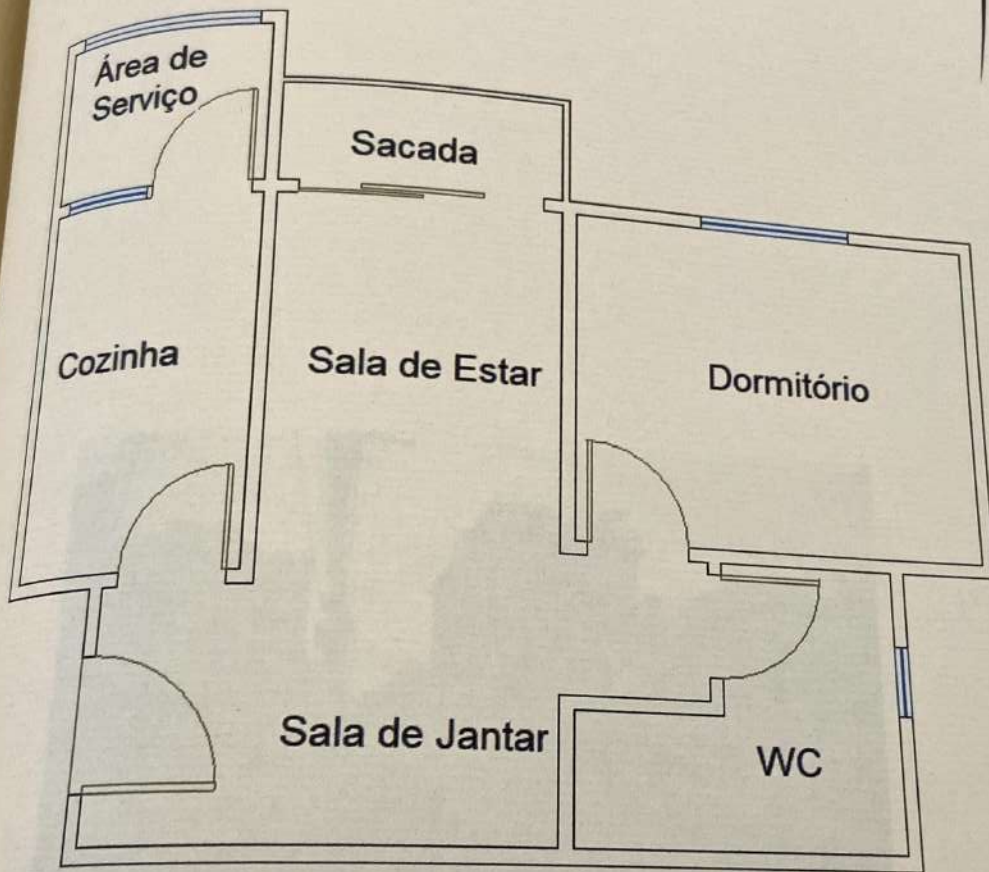
CROQUI DO IMÓVEL OBJETO DA PRESENTE AÇÃO.

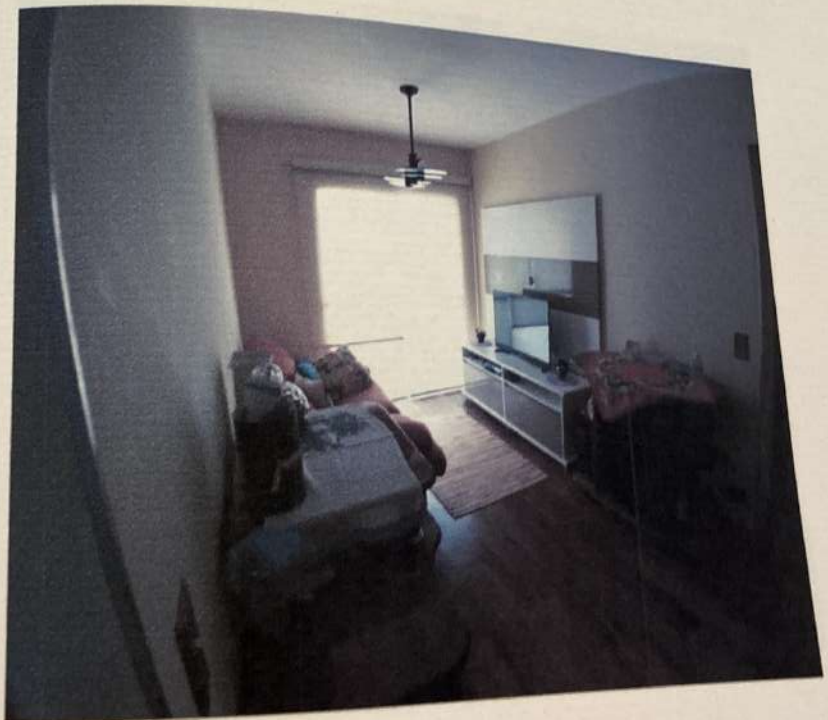
FOTO 13

CARACTERÍSTICAS CONSTRUTIVAS:

- PISO: Madeira.
- PAREDE(S): Pintura látex sobre argamassa.
- TETO: Pintura látex sobre argamassa.
- PORTA(S): Alumínio com vidro.
Correr.

VISTA DO PADRÃO CONSTRUTIVO DA SALA DE ESTAR.

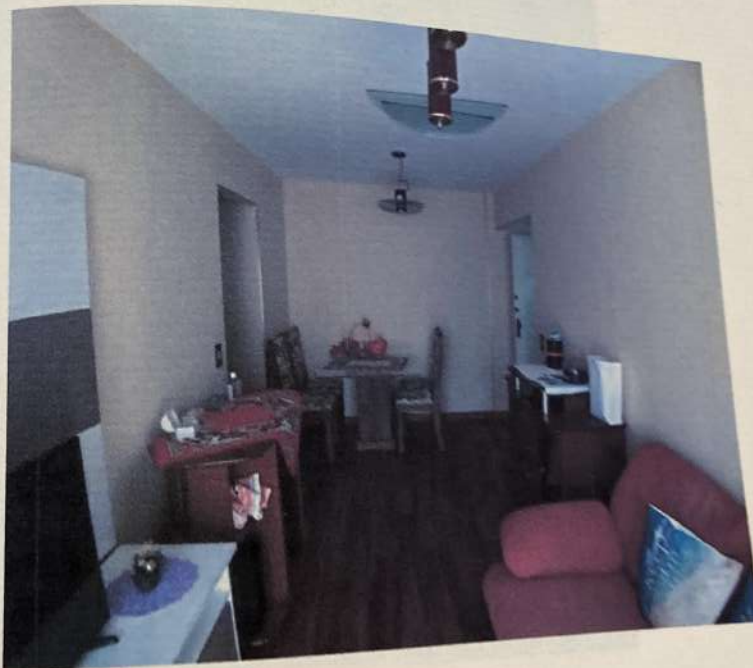
FOTO 14

CARACTERÍSTICAS CONSTRUTIVAS:

- PISO: Madeira.
- PAREDE(S): Pintura látex sobre argamassa.
- TETO: Pintura látex sobre argamassa.
- PORTA(S): Madeira.
- GIRO de 1 folha (dobradiças).

VISTA DO PADRÃO CONSTRUTIVO DA SALA DE JANTAR.

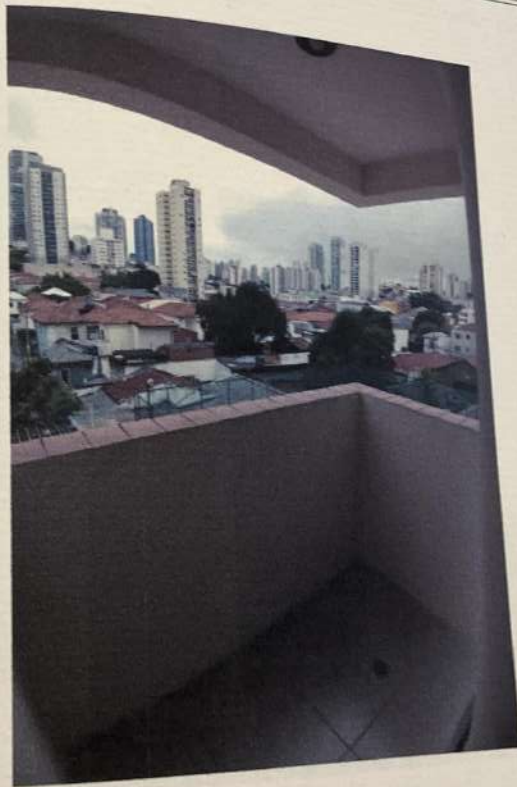
FOTO 15

CARACTERÍSTICAS CONSTRUTIVAS:

- PISO: Madeira.
- PAREDE(S): Pintura látex sobre argamassa.
- TETO: Pintura látex sobre argamassa.
- PORTA(S): Alumínio com vidro.
- CORRER: Correr.

VISTA DO PADRÃO CONSTRUTIVO DA SACADA.

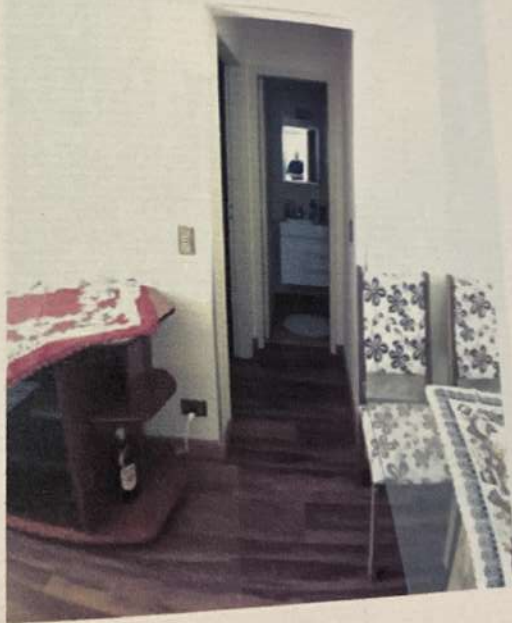
FOTO 16

VISTA DO PADRÃO CONSTRUTIVO DO CORREDOR DE ACESSO AOS DORMITÓRIOS.

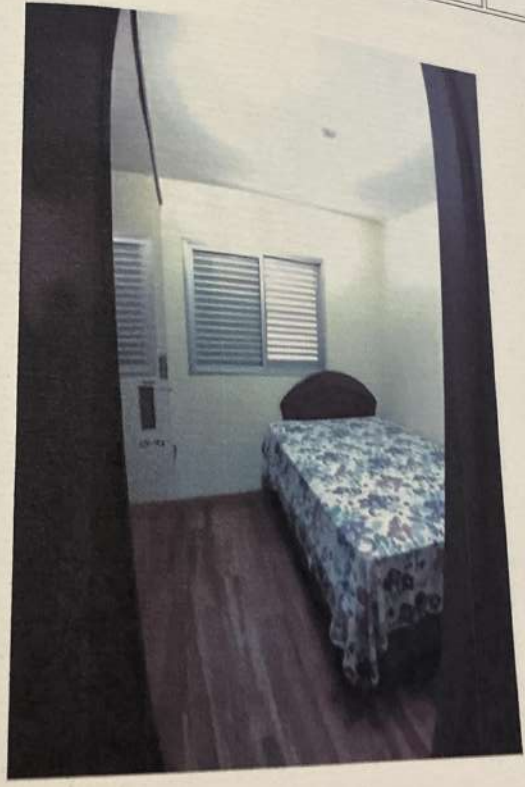
FOTO 17

CARACTERÍSTICAS CONSTRUTIVAS:

- PISO: Madeira.
- PAREDE(S): Pintura látex sobre argamassa.
- TETO: Pintura látex sobre argamassa.
- PORTA(S): Madeira.
Giro de 1 folha (dobradiças).
- JANELA(S): Alumínio com vidro.
Corrediça.

VISTA DO PADRÃO CONSTRUTIVO DO DORMITÓRIO.

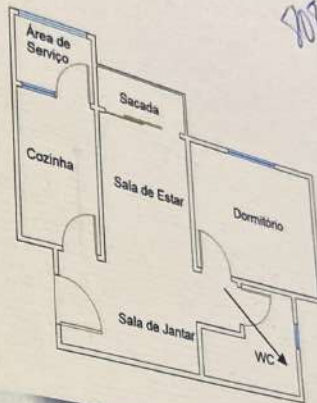
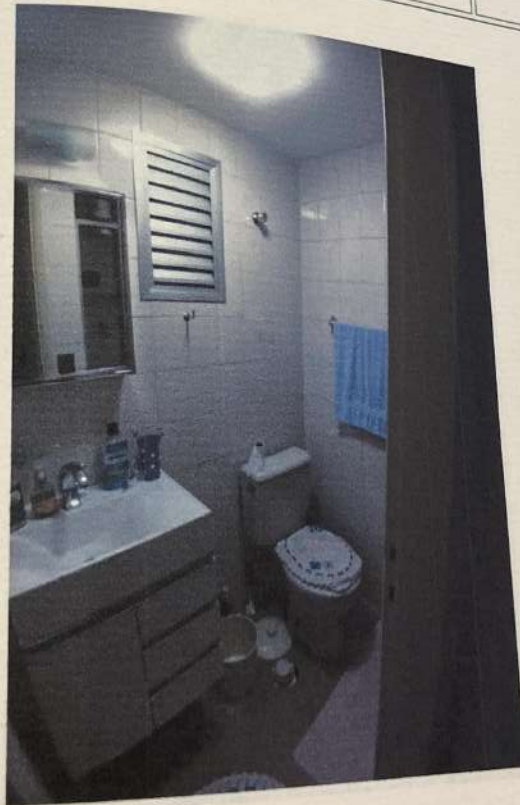
FOTO 18

CARACTERÍSTICAS CONSTRUTIVAS:

- PISO: Cerâmico.
- PAREDE(S): Azulejo até o teto.
- TETO: Pintura látex sobre argamassa.
- PORTA(S): Madeira.
Giro de 1 folha (dobradiças).
- JANELA(S): Bloco vazado (alumínio).
Folha fixa.

VISTA DO PADRÃO CONSTRUTIVO DO BANHEIRO.

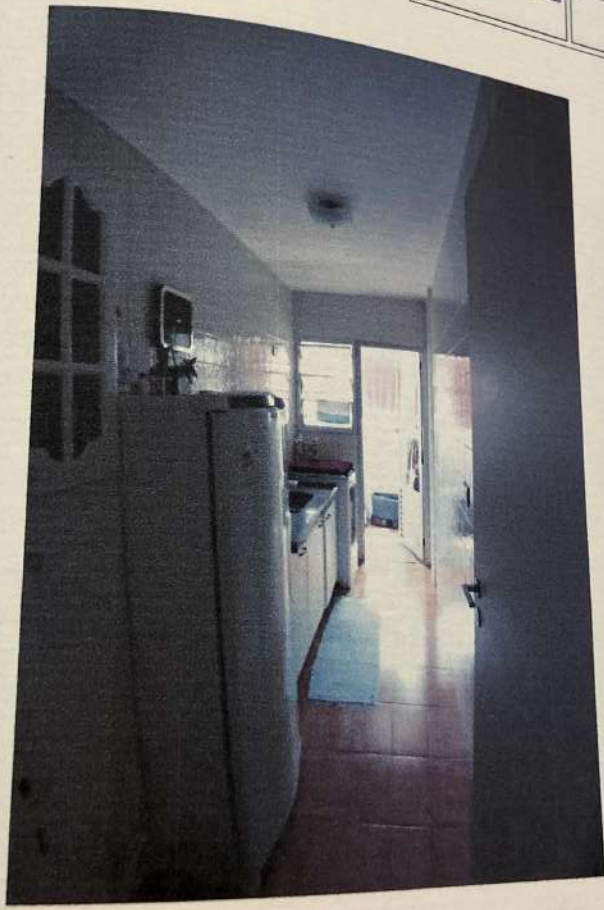
FOTO 19

CARACTERÍSTICAS CONSTRUTIVAS:

- PISO: Cerâmico.
- PAREDE(S): Azulejo até o teto.
- TETO: Pintura látex sobre argamassa.
- PORTA(S): Madeira.
- JANELA(S): Alumínio com vidro.
- Basculante.

VISTA DO PADRÃO CONSTRUTIVO DA COZINHA.

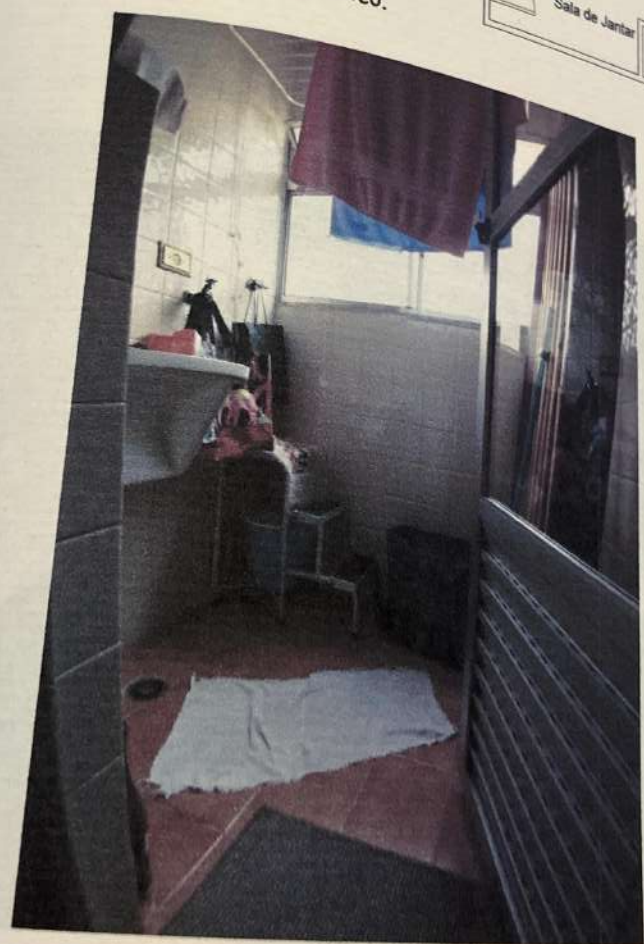
FOTO 20

CARACTERÍSTICAS CONSTRUTIVAS:

- PISO: Cerâmico.
- PAREDE(S): Azulejo até o teto.
- TETO: Pintura látex sobre argamassa.
- PORTA(S): Alumínio com vidro.
Giro de 1 folha (dobradiças).
- JANELA(S): Alumínio com vidro.
Corredoiça.

VISTA DO PADRÃO CONSTRUTIVO DA ÁREA DE SERVIÇO.

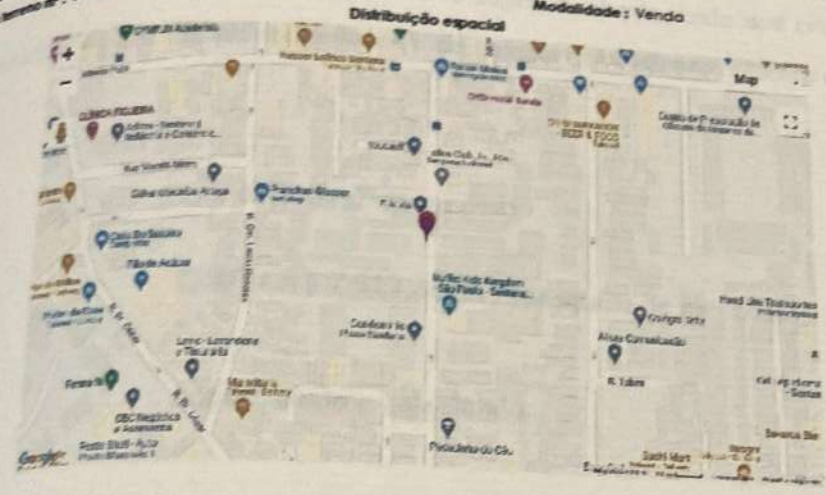
DADOS DO AVALIANDO
 Local: Rua Carlos Escobar 207 Santana SAO PAULO - SP
 Tipo: Apartamento
 Cliente: Eng. Walmir Modotti
 Área terreno m²: 2.424,00
 Edificação nº: 42.11
 Modalidade: Venda
 Data: 05/10/2020

VALORES UNITÁRIOS

Média Unitários: 8.249,82
 Desvio Padrão: 562,43
 - 30%: 5.774,88
 + 30%: 10.724,77
 Coeficiente de Variação: 6,8200
