01 IMÓVEL

Trata-se do apartamento 73 do Edifício Perdizes Tower, localizado à Rua Diana 580, Pompeia, município de São Paulo - SP, em zona de uso misto residencial e comercial, com predominância de imóveis residenciais.

Determinação do Valor de Mercado do imóvel, referido do item 01 deste laudo.

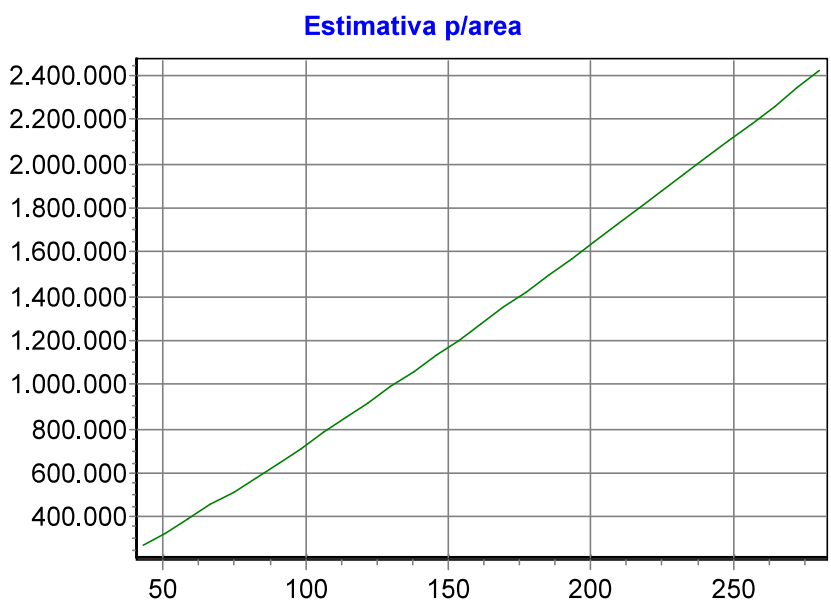
Gráfico da elasticidade da função no ponto médio

T...	Variável	Valor Médio	t Calculado	Coef.Equação	Transf.	Elast
	area	94,7813	30,68	1,167312	ln(x)	29,76%
	Padrã...	1,0000	11,01	0,375238	x	45,53%
	VALOR...	684.419,3536	41,86	7,747985	ln(y)
