AVALIAÇÃO GELADEIRA INDUSTRIAL

Empresa Contratante, Simoldes Plástico Industria Ltda, localizada na Rodovia Presidente Dutra KM 130 – Caçapava – SP.

Este documento tem como objetivo avaliar valor de mercado da máquina tipo geladeira industrial.

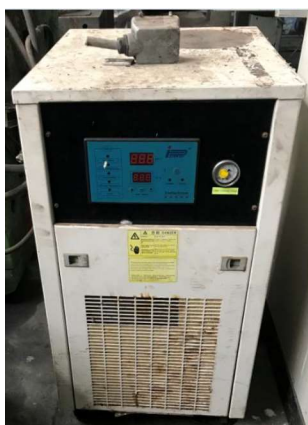
(Fig 02 – Geladeira Industrial)

3.2.1 – Conforme visita técnica e análise da Geladeira Industrial, a mesma apresenta degradação pelo tempo parado, nesta forma havendo o valor de depreciação em condições mais severas, comprometido partes do sistema operacional e de refrigeração. Neste caso a Depreciação se torna-se com valor menor devido seu estado atual de funcionalidade.

Observação: Foi considerado para este valor o tempo de parada de máquina, a troca de compressor de geladeira, sistema de controle de temperatura e limpeza sistema operacional.

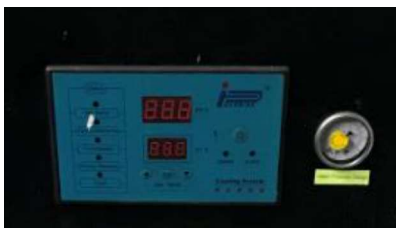
(Fig 03 – Painel de comando principal)

Painel necessita de manutenção

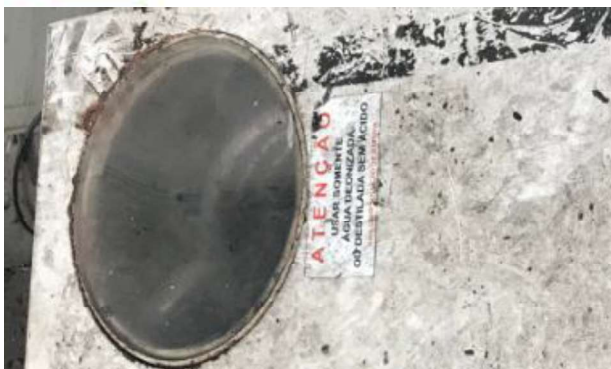
(Fig 04 – Sistema refrigeração água)

Este recipiente necessita de limpeza e manutenção.

5.2.1 – Manutenção Geral do sistema Refrigeração, troca de sistema completo – R\$ 10.300,00 (Dez mil e trezentos reais).

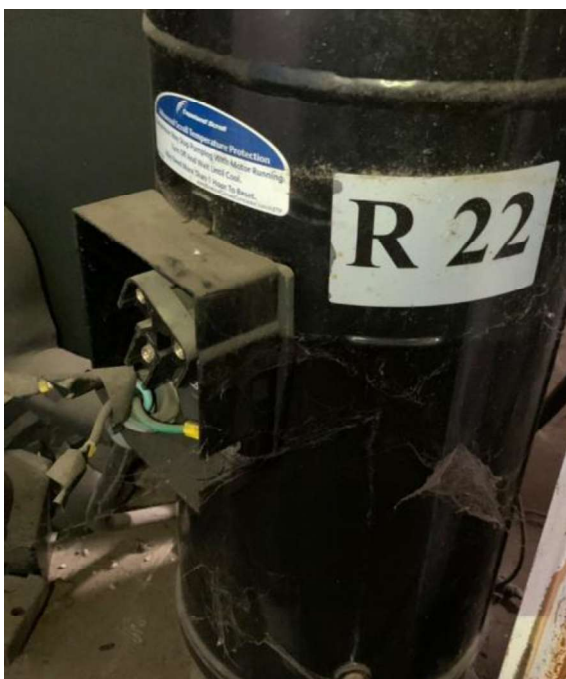
(Fig. 05 – Motor Compressor Geladeira)

Não atende as normas vigentes NBR 14669.

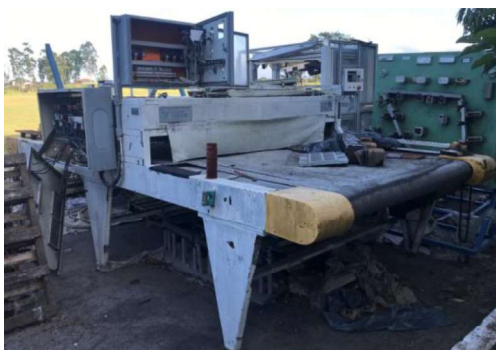
(Fig 03 – Estufa)

3.2.1 – Conforme visita técnica e análise da estufa, a mesma apresenta degradação pelo tempo parado, nesta forma havendo o valor de depreciação em condições mais severas, comprometido partes do sistema operacional e estrutural, proteção de equipamento e ferramental. Neste caso a Depreciação se torna-se com valor menor devido seu estado atual de funcionalidade.

Observação: Foi considerado para este valor o tempo de parada de máquina, todos os sistemas de aquecimento, estrutura, painel elétrico, esteira e motores, todos parado (inativo, sem operação) devem ser feito sua manutenção em completo da máquina.

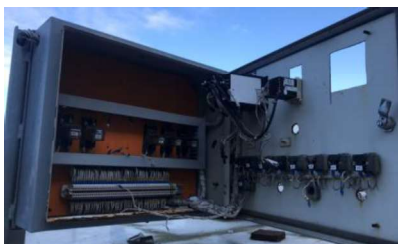
(Fig 05 – Painel de comando principal interno)

Este painel esta em desacordo com a NR 10 e 5410, necessita de adequações.

5.2.3 – Adequação de painéis elétricos – R\$ 31.000,00 (Trinta e um mil reais)

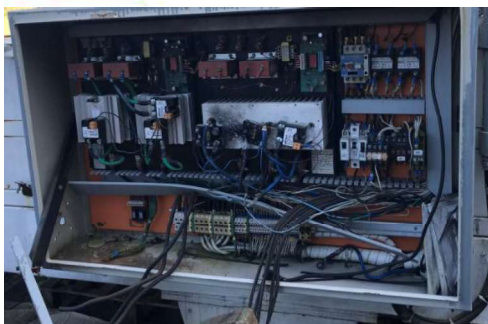
(Fig. 06 – Painel de comando principal externo)

Não atende as normas vigentes NR10, 12 e NBR 5410, necessita de revitalização.

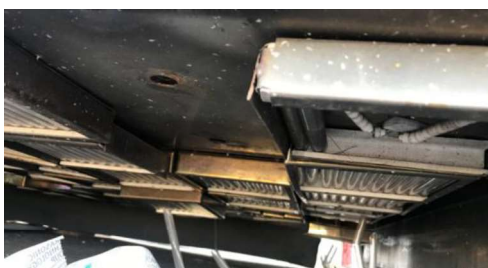
(Fig 07 – Sistema aquecimento danificado)

Necessita de troca todo sistema aquecimento.

5.2.1 – Manutenção Geral do sistema aquecimento, troca de sistema completo – R\$ 17.500,00 (Dezsete mil e quinhentos reais).

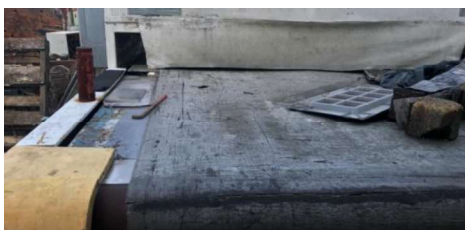
(Fig 08 – Sistema de transporte por esteira)

Necessita de troca da esteira.

5.2.2 – Adequação sistema completo de transporte conforme NR12 – R\$ 45.400,00 (Quarenta e cinco mil e quatrocentos Reais)

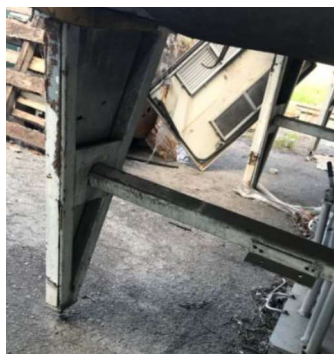
(Fig 09 – Estrutura da Estufa)

Necessita de manutenção e pintura.

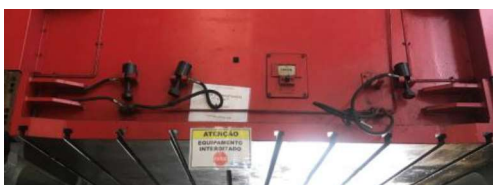
(Fig 04 – Sistema de macaqueamento auxiliar hidráulico)

Necessita de manutenção nos sistemas de vedação e mangueiras hidráulicas.

5.2.1 – Manutenção Geral do sistema hidráulico, limpeza e troca de sistemas de vedação – R\$ 98.700,00 (Noventa e oito mil e setecentos reais).

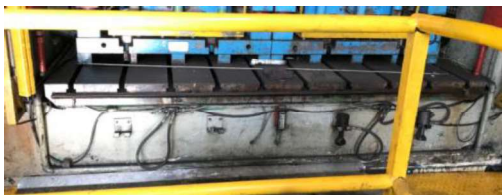
(Fig 08 Sistema hidráulico auxiliar)

Necessita de reparo nos sistemas de vedação e mangueiras hidráulicas.

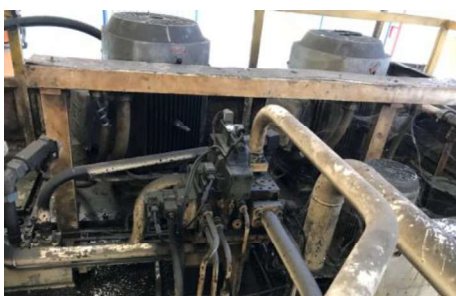
(Fig 11 – Circuito hidráulico principal)

Necessita de manutenção em sistemas de vedação, limpeza e acrescentar bloco de segurança hidráulica conforme norma NR12.

5.2.2 – Adequação sistema hidráulico conforme NR12 – R\$ 76,420,00 (Setenta e seis mil e quatrocentos e vinte Reais)

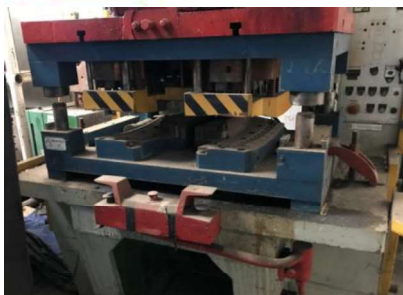
(Fig 05 – mesa, martelo, sistema acionamento e proteção)

Necessita de manutenção, realocação sistema de acionamento, instalação de sistemas de segurança.

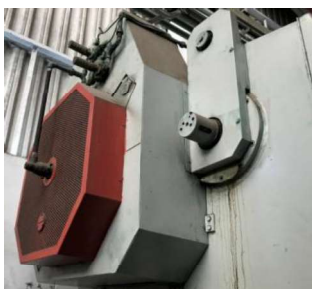
(Fig 06 – Sistema de trava de segurança comando pneumático)

Necessita de manutenção nos sistemas de vedação e mangueiras pneumáticas.

5.2.1 – Manutenção Geral do sistema pneumático, limpeza e troca de sistemas de vedação – R\$ 18.500,00 (Dezoito mil e quinhentos reais).

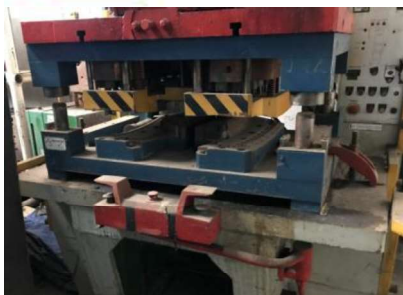
(Fig 05 – mesa, martelo, sistema acionamento e proteção)

Necessita de manutenção, realocação sistema de acionamento, instalação de sistemas de segurança.

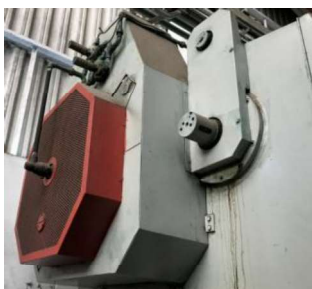
(Fig 06 – Sistema de trava de segurança comando pneumático)

Necessita de manutenção nos sistemas de vedação e mangueiras pneumáticas.

5.2.1 – Manutenção Geral do sistema pneumático, limpeza e troca de sistemas de vedação – R\$ 18.500,00 (Dezoito mil e quinhentos reais).
