Ref.: PROCESSO Nº 1004381-95.2019.8.26.0704

**AÇÃO: EXECUÇÃO DE TÍTULO EXTRAJUDICIAL – CONDOMÍNIO EM
EDIFÍCIO**

LAUDO TÉCNICO DE AVALIAÇÃO

Apartamento duplex nº 201, localizado nos 20º e 21º andares do Edifício Kamai, com 06 vagas, situado à Rua Doutor James Ferraz Alvim, nº 205, Vila Suzana, no 13º Subdistrito do Butantã, São Paulo-SP.

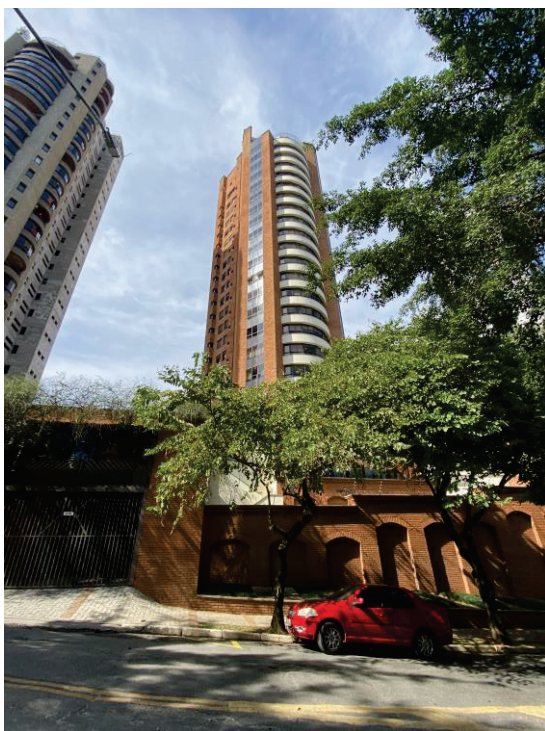
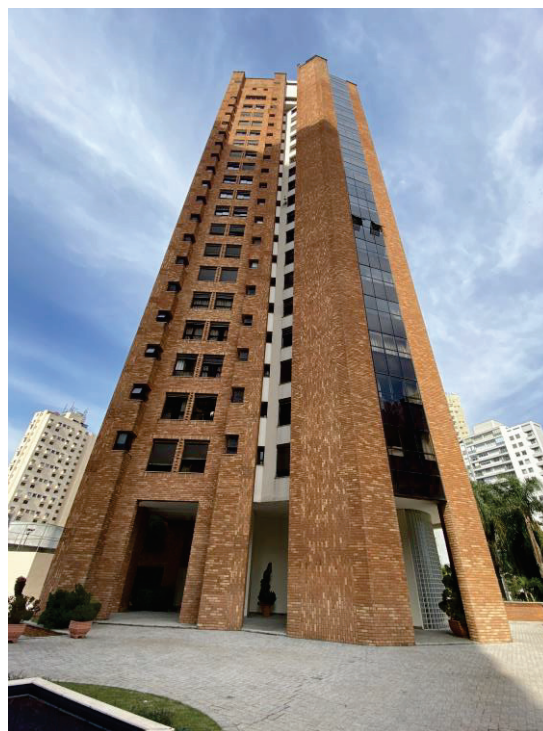
**Foto 01**

O Edifício Kamai apresenta 24 anos e é constituído por bloco único com 20 andares de apartamentos, mais térreo e 02 níveis de subsolo de garagem, com 01 apartamento por andar, totalizando 19 unidades habitacionais.

Fotos 01 e 02. Vistas gerais do Edifício Kamai, situado à Rua Doutor James Ferraz Alvim, nº 205, Vila Suzana, no 13º Subdistrito – Butantã, São Paulo – SP.

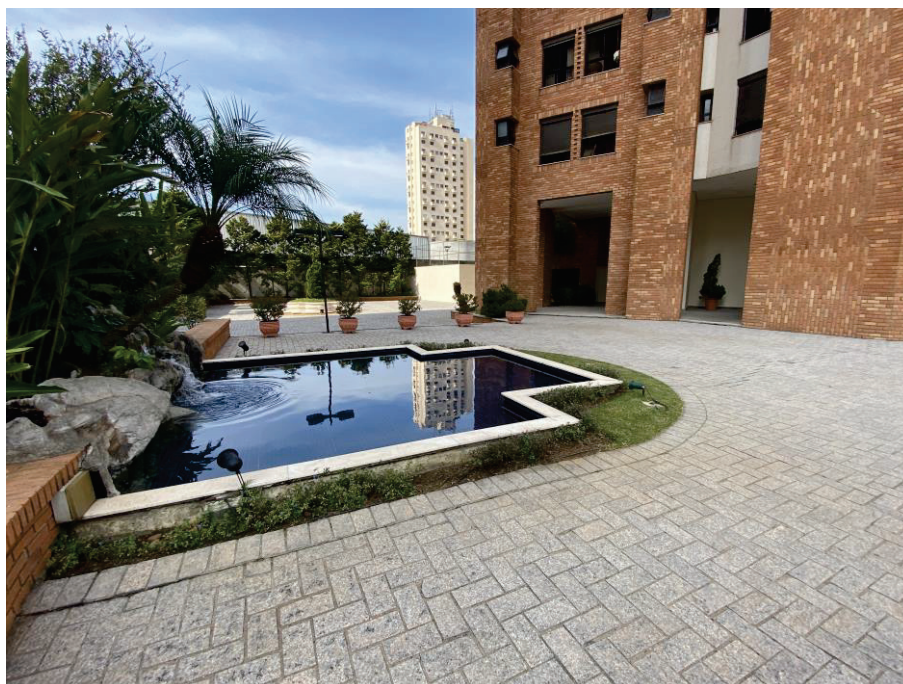
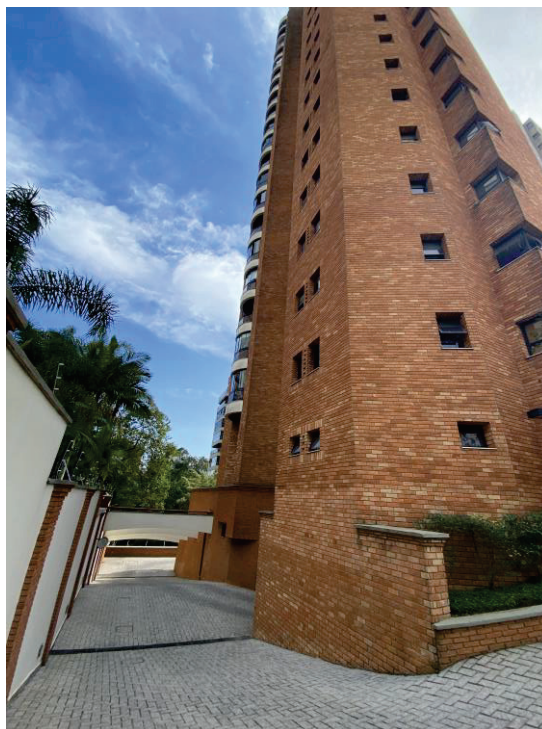
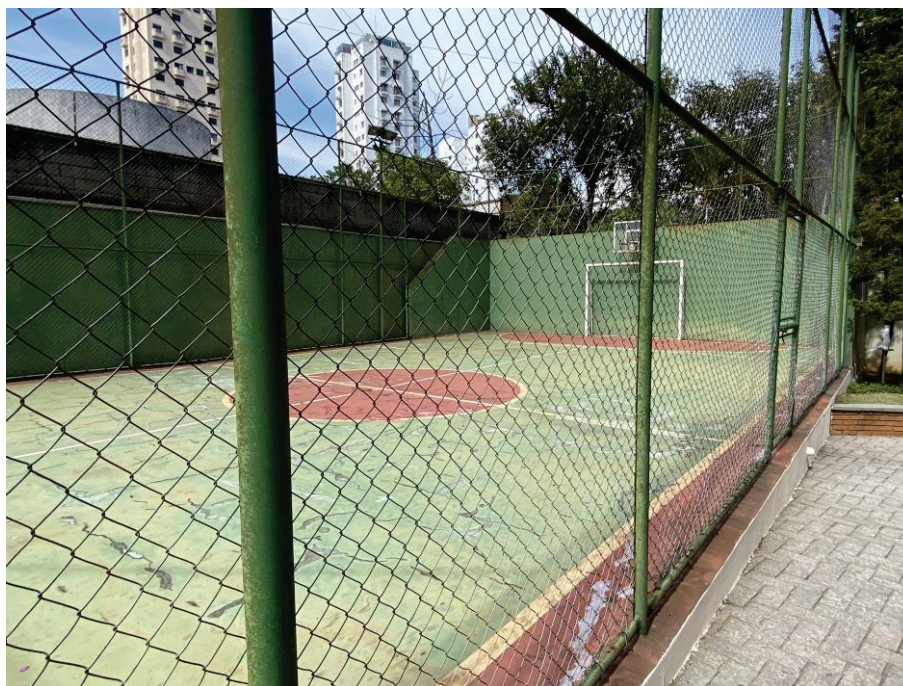
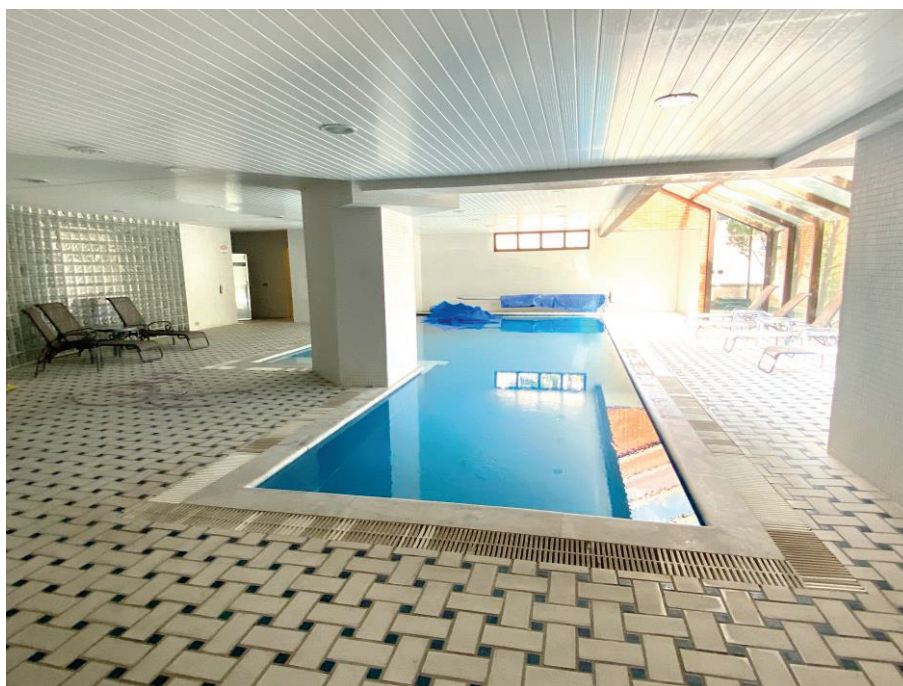
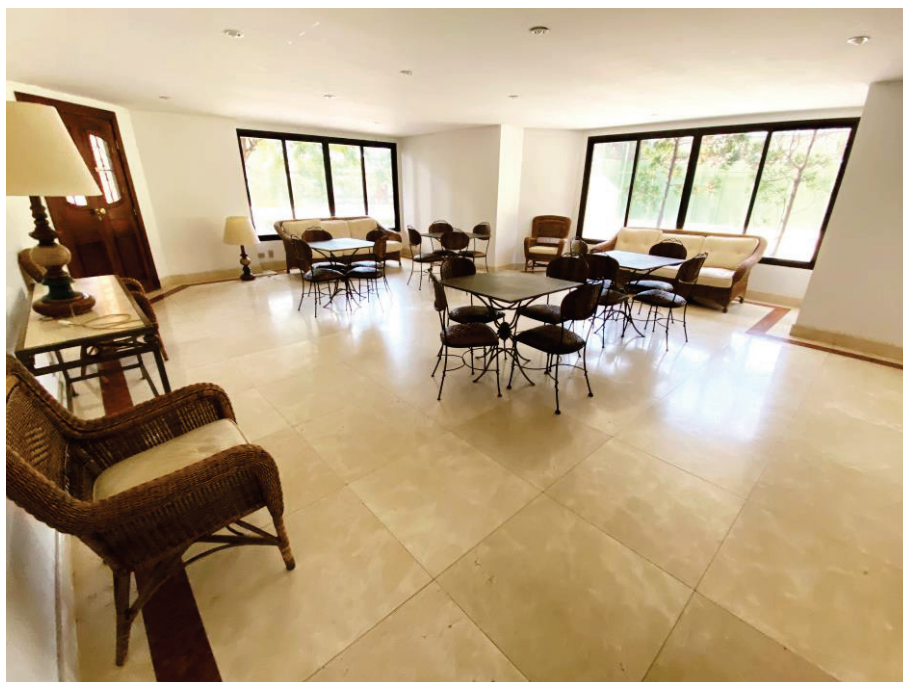
Como itens de lazer, o condomínio oferece: piscina, quadra poliesportiva, salão de festas e sala de ginástica. Como itens de segurança, o condomínio

Fotos 03 a 09. Vistas gerais das áreas comuns do Edifício Kamai.

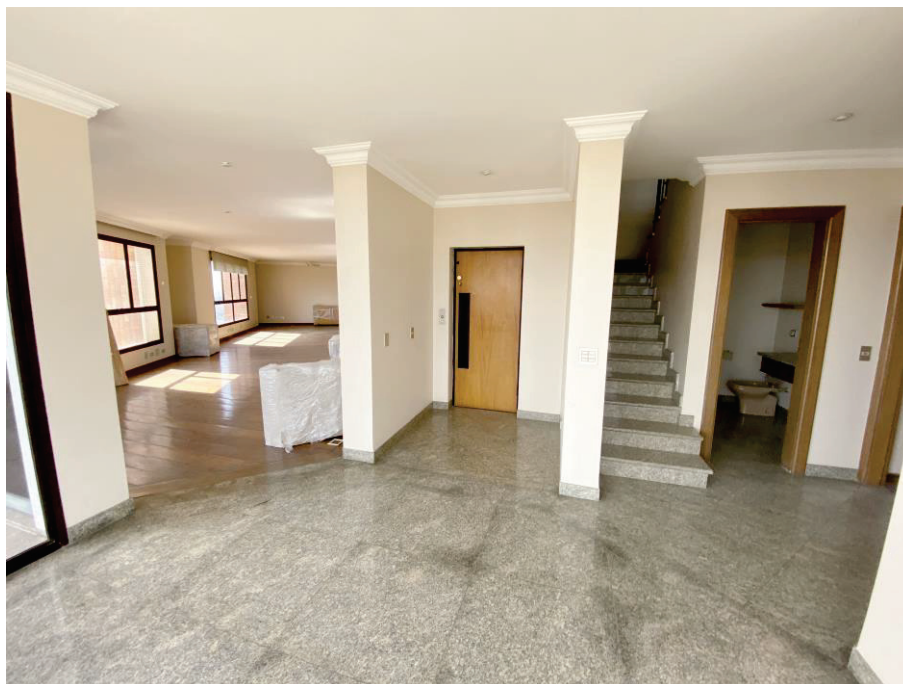
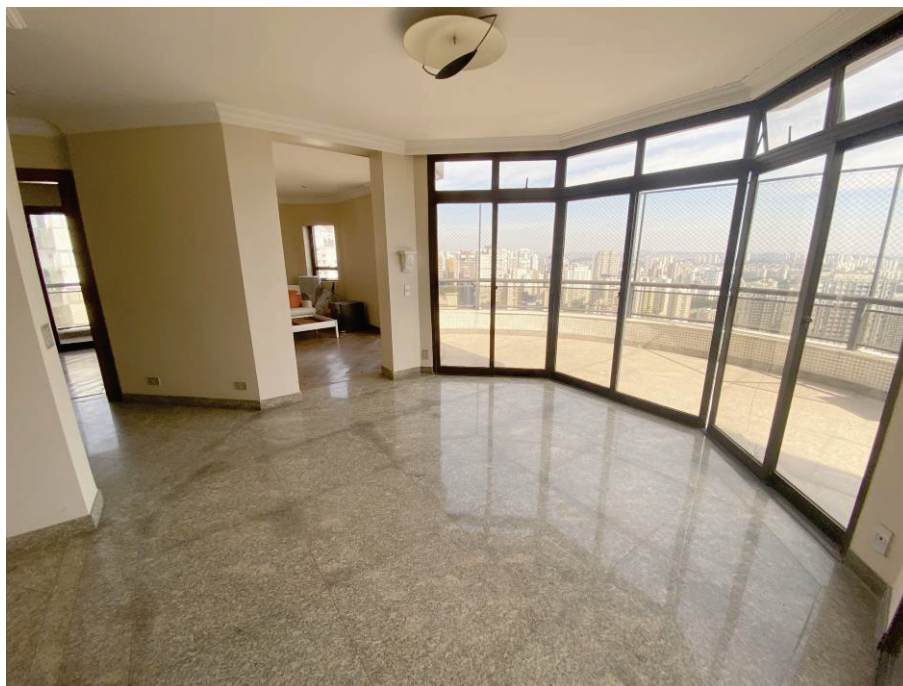
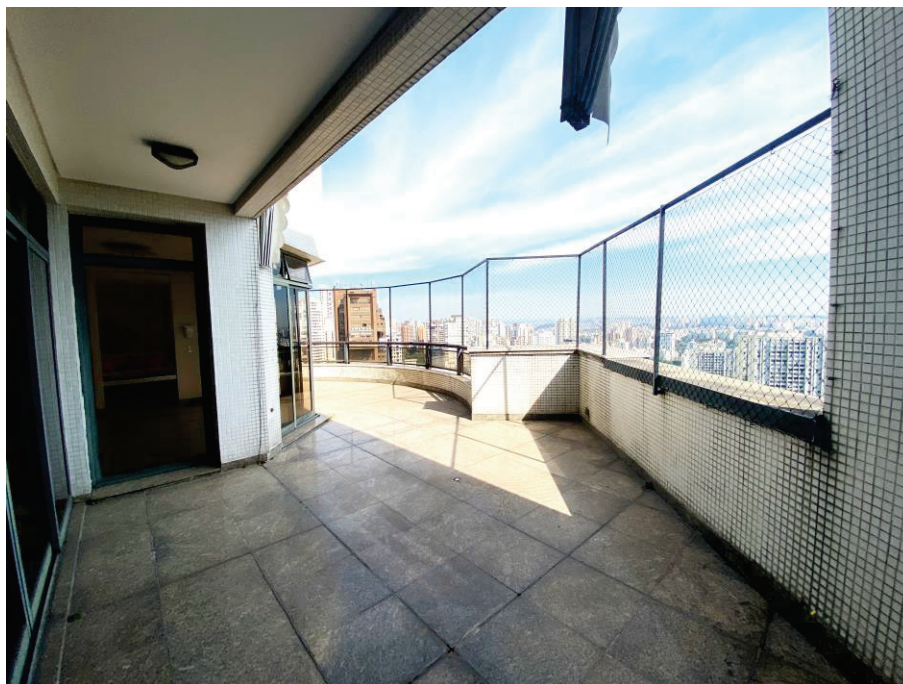
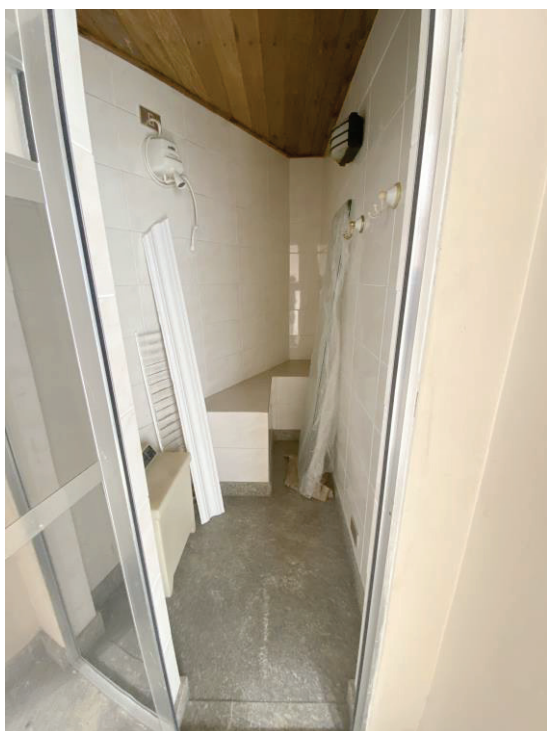
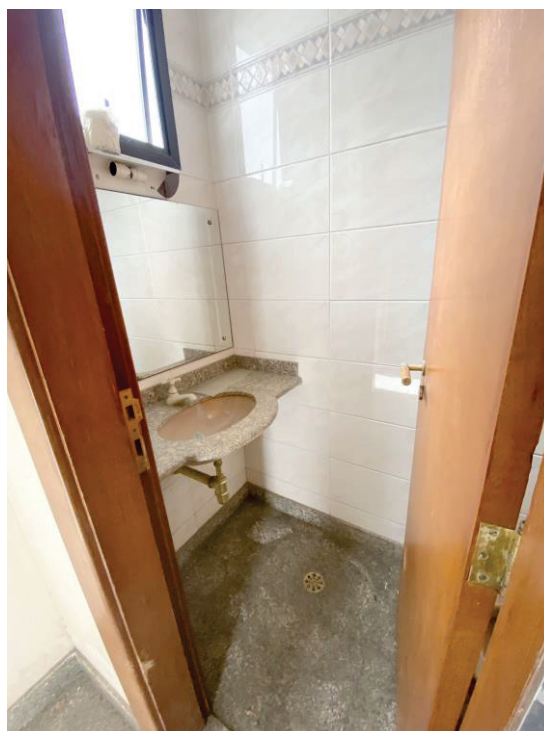
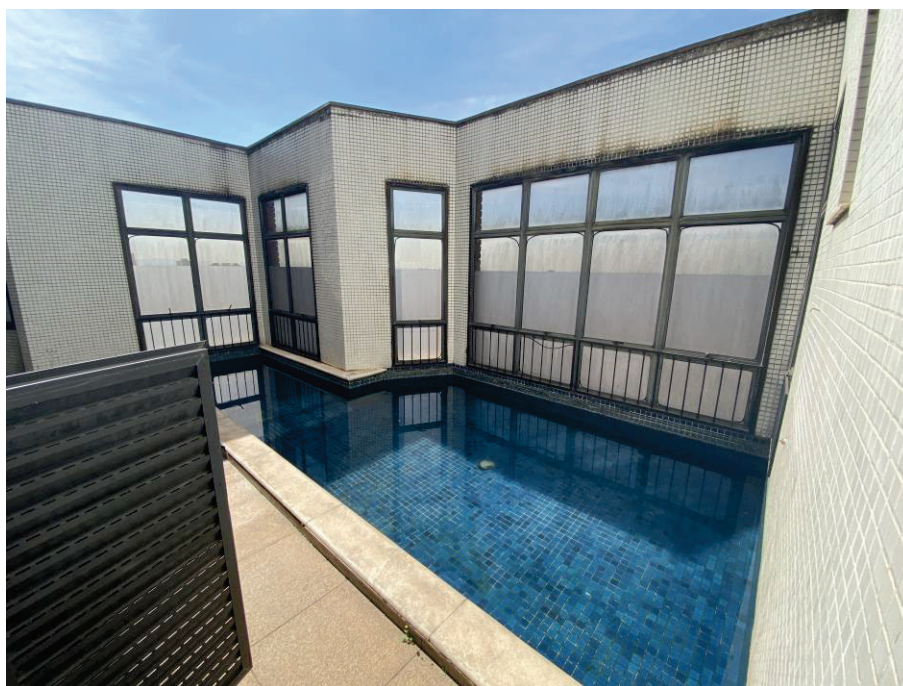
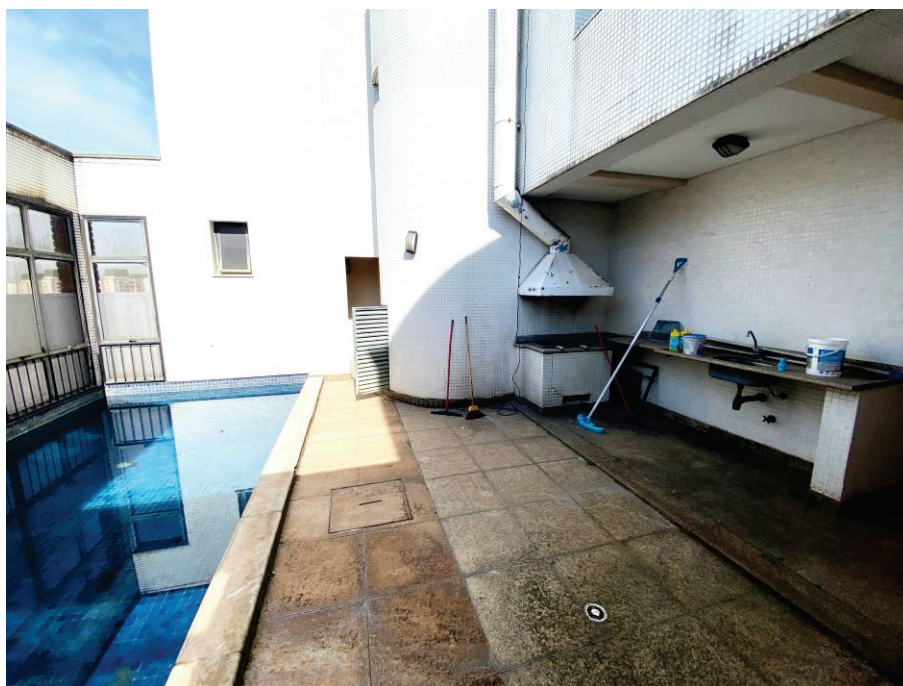
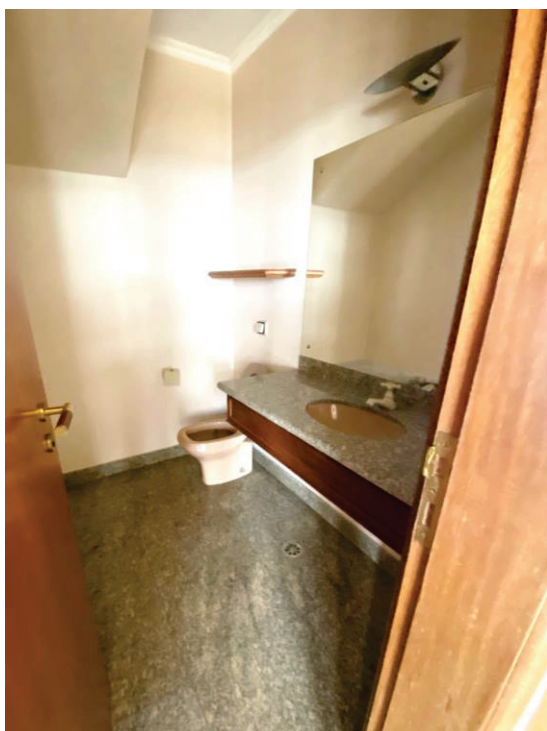
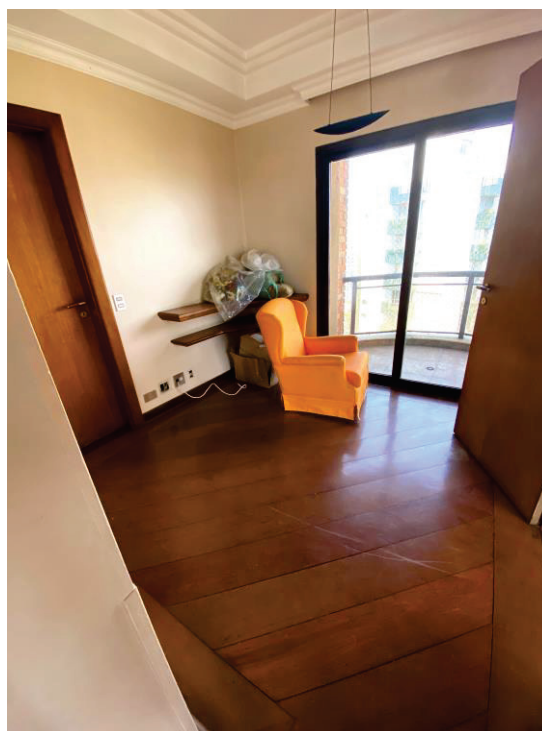
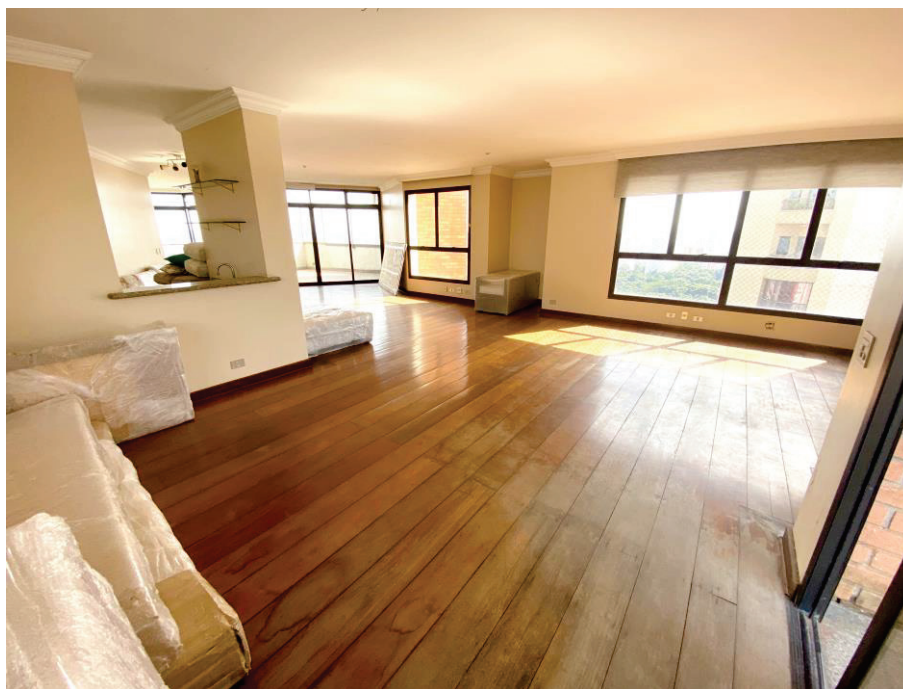
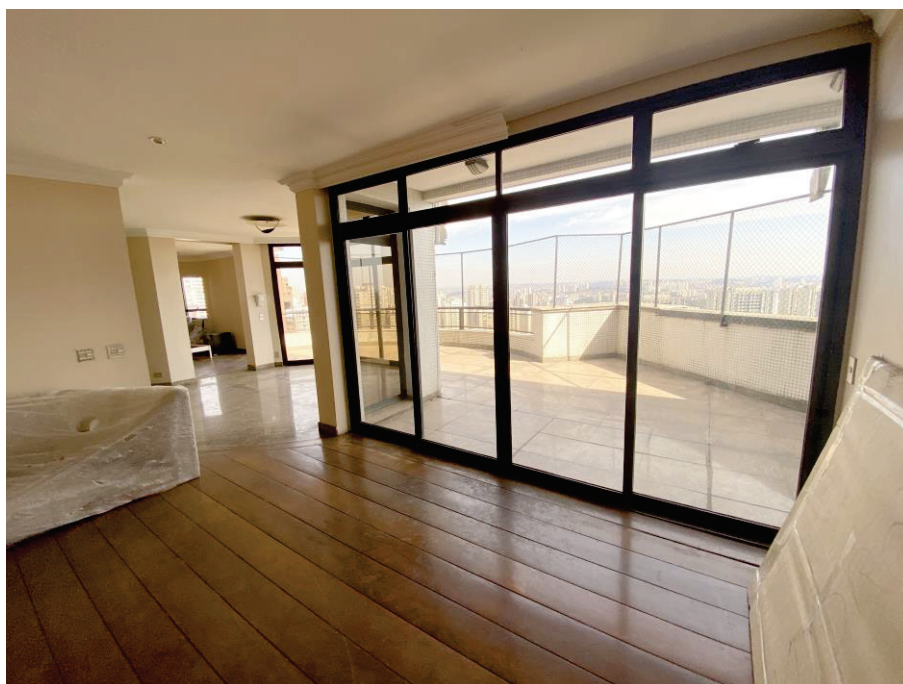
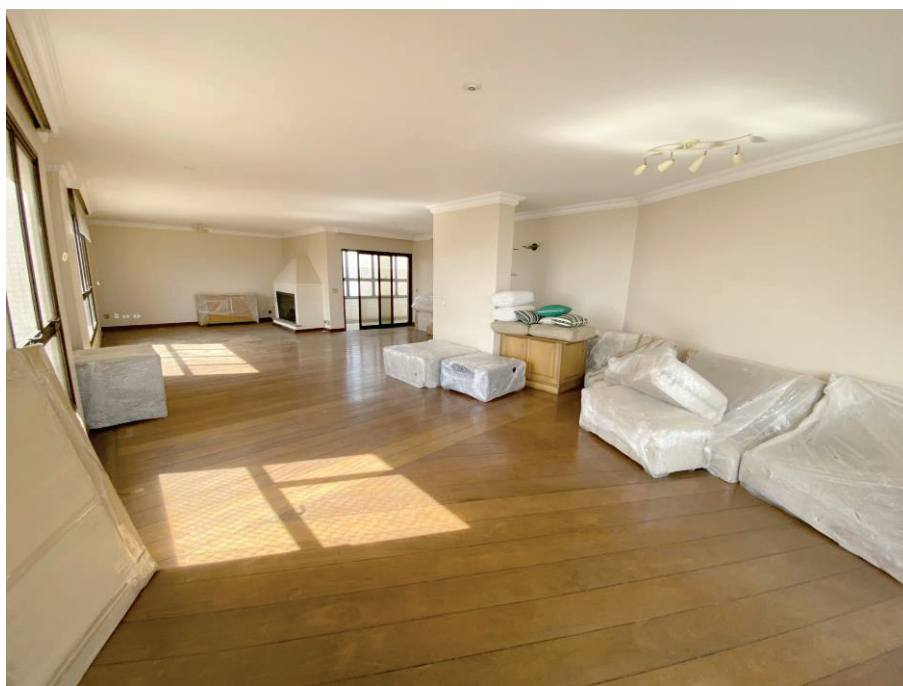
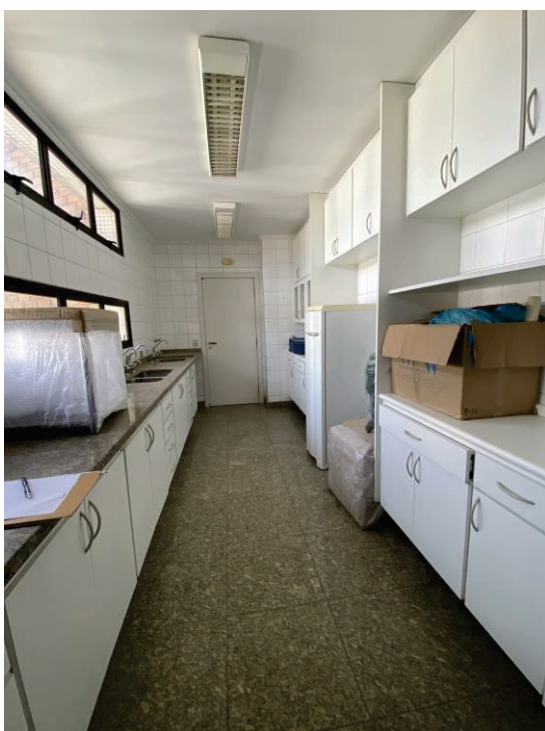
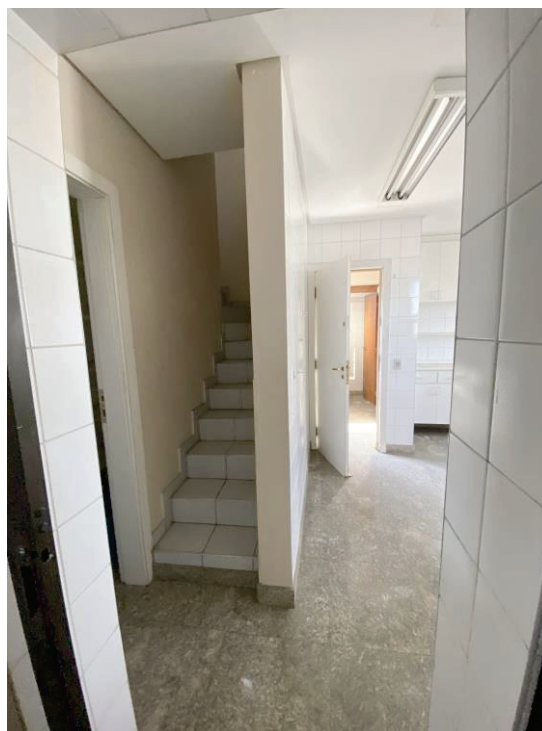
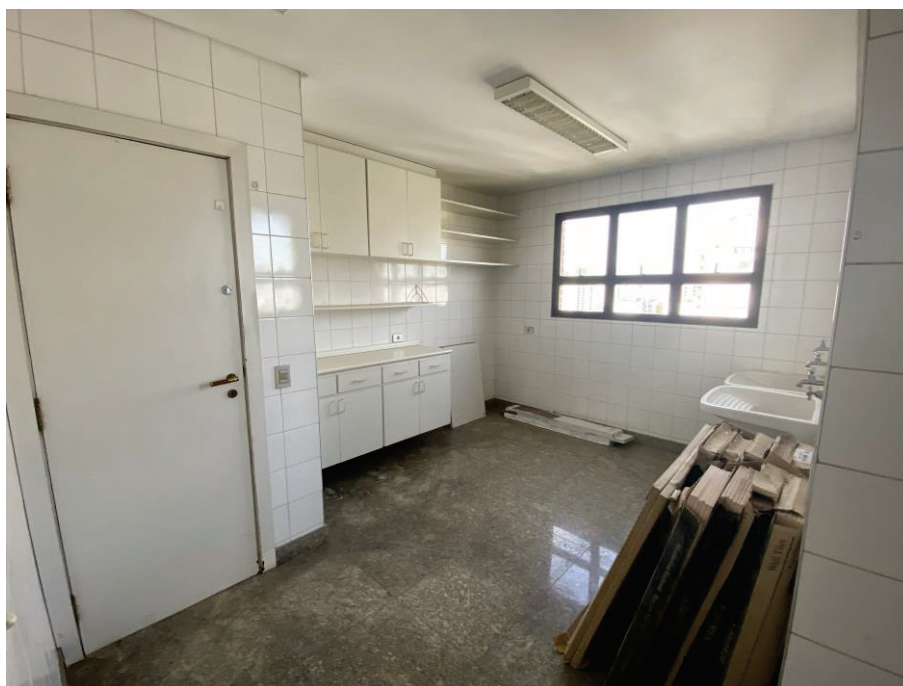
Fotos 10 a 36. Vistas gerais do apartamento duplex nº 201, nos 20º e 21º andares do Edifício Kamai, imóvel objeto da avaliação.

- Pavimento de acesso (20º andar)

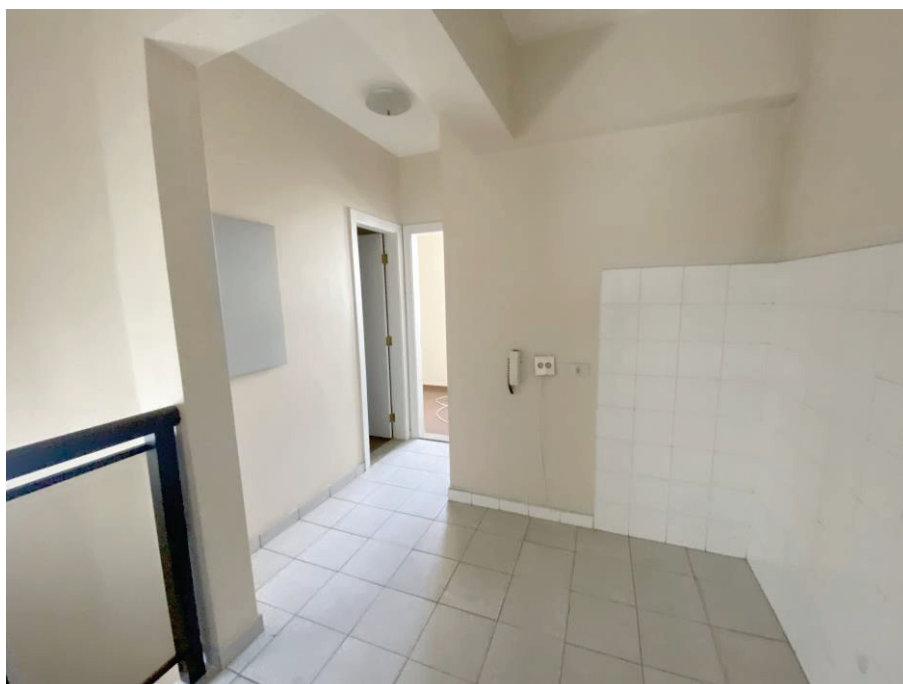
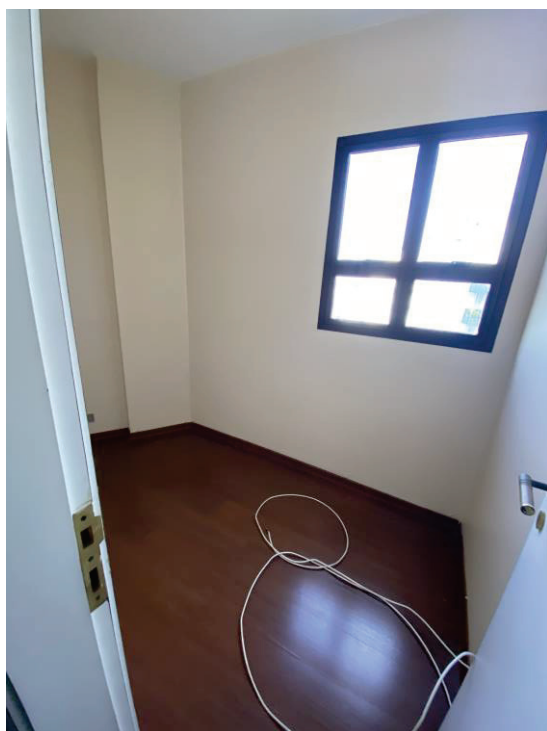
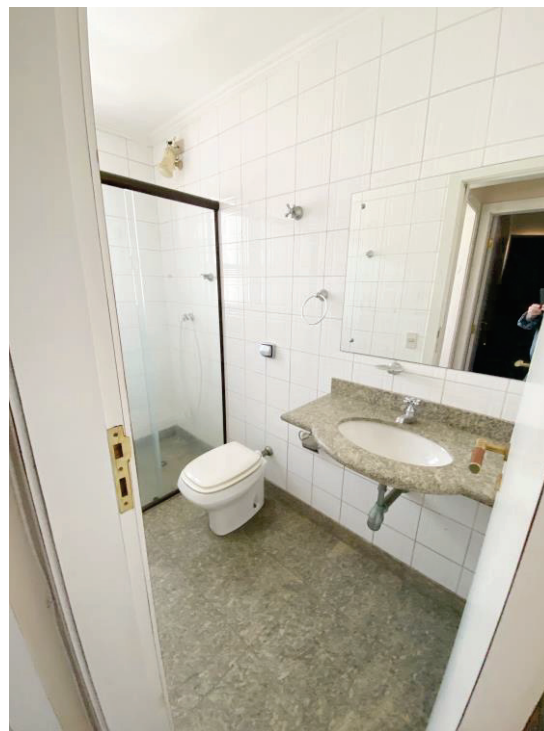
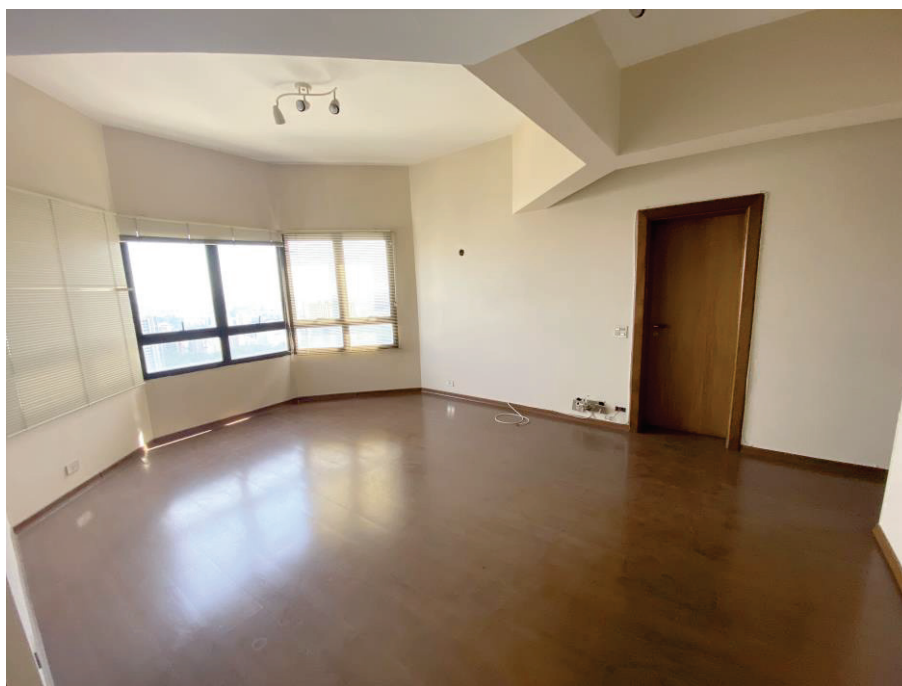
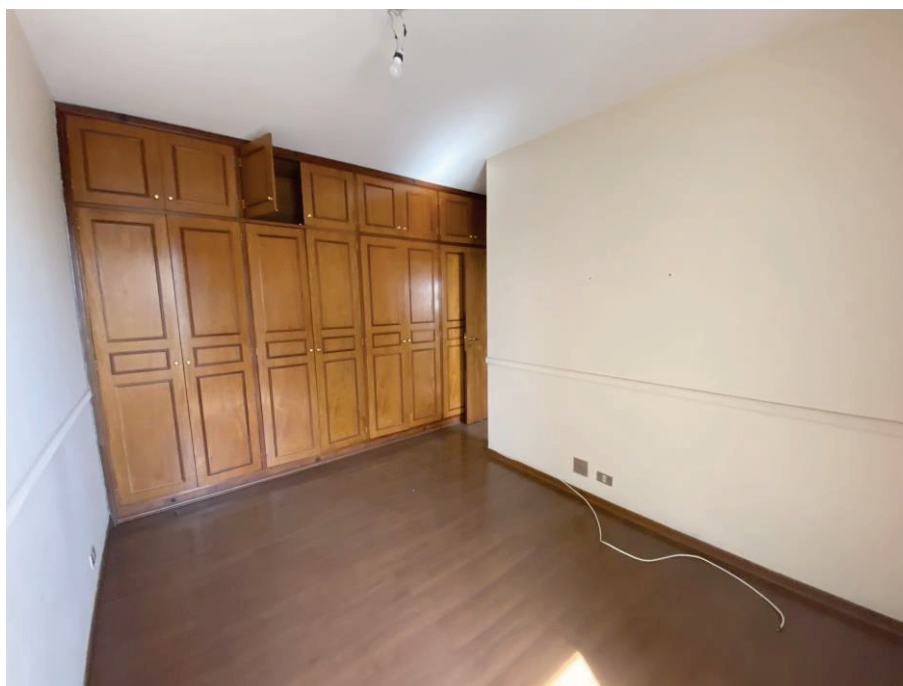
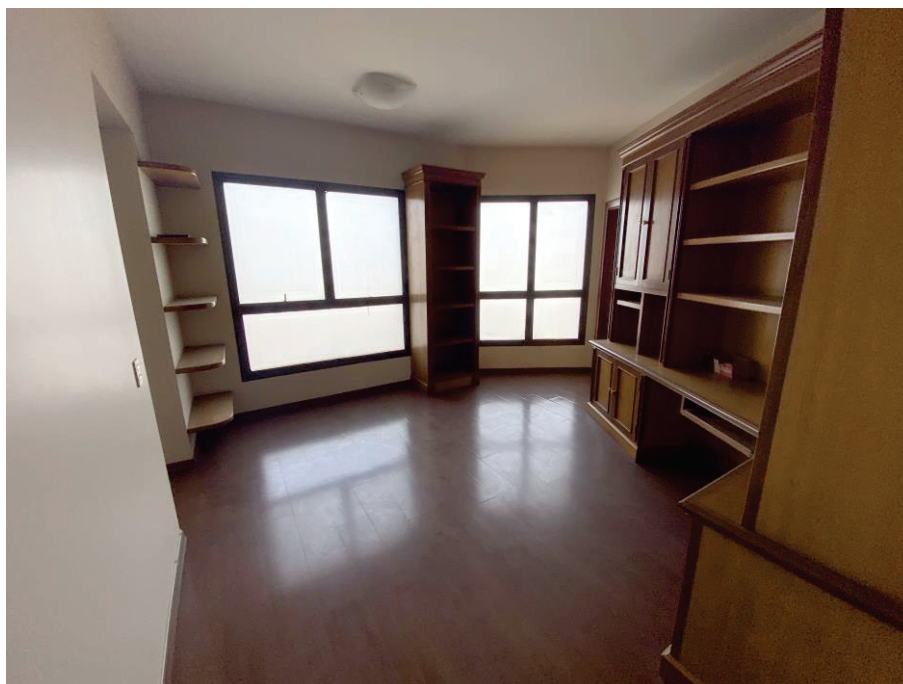
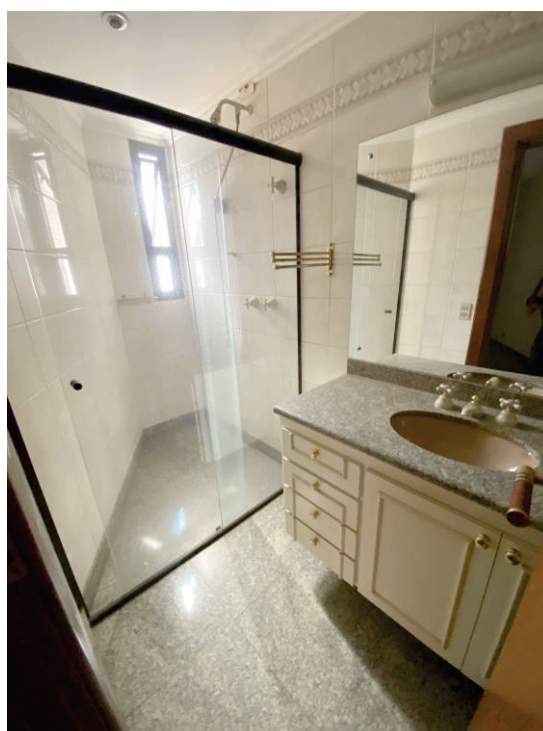
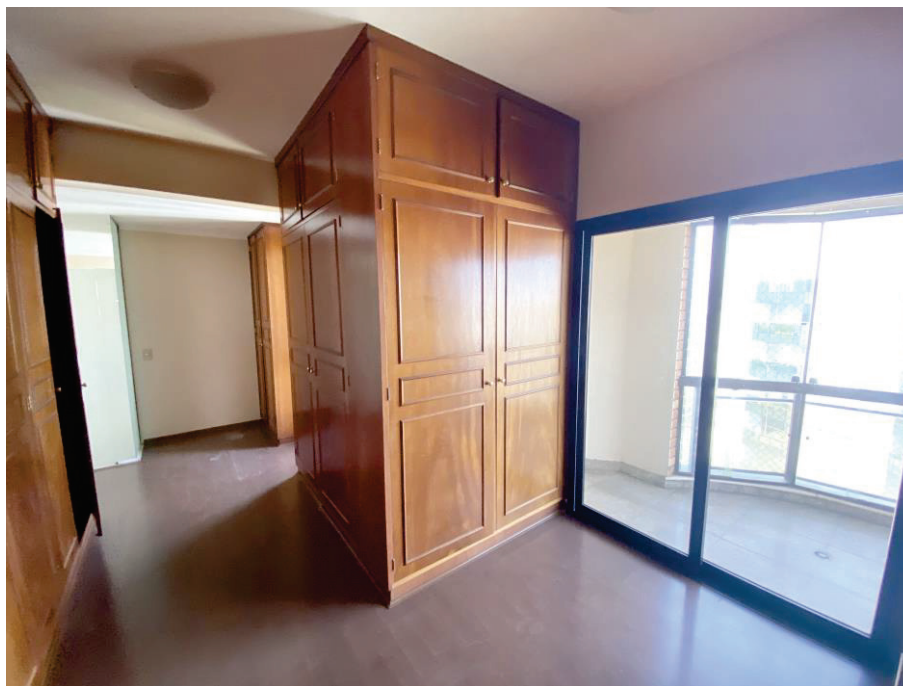
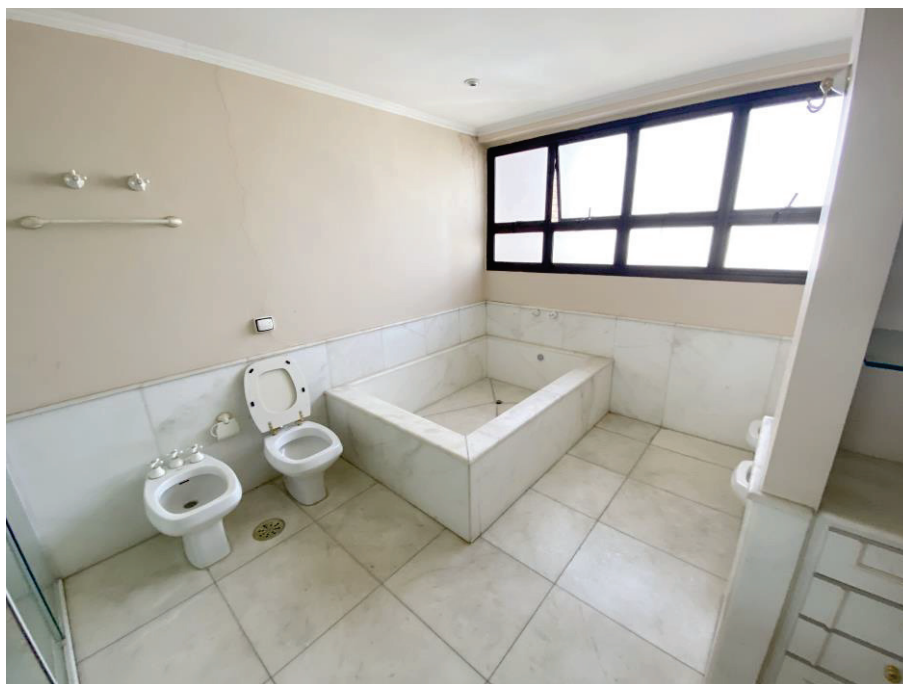
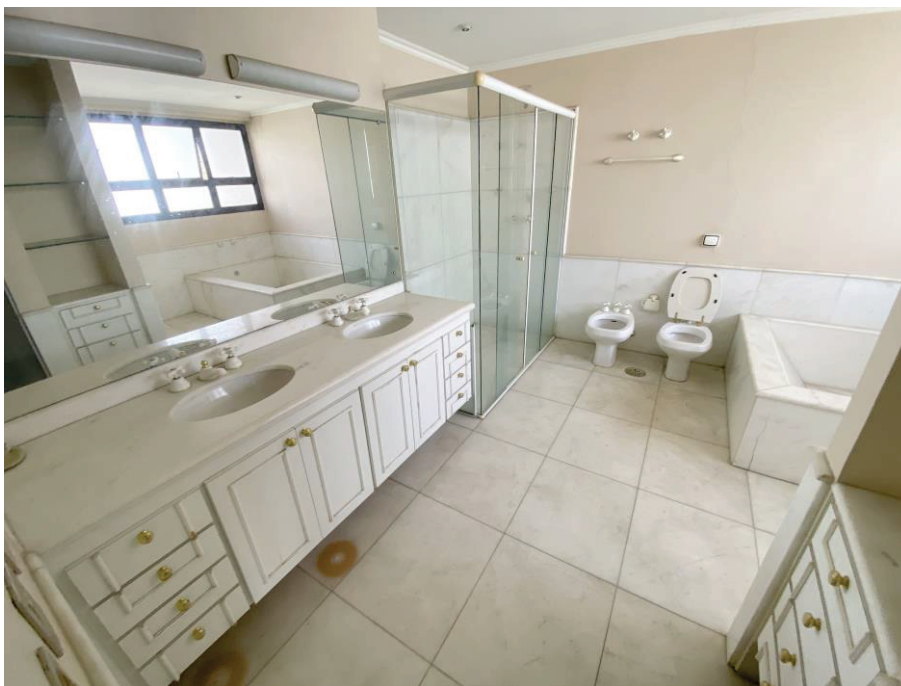
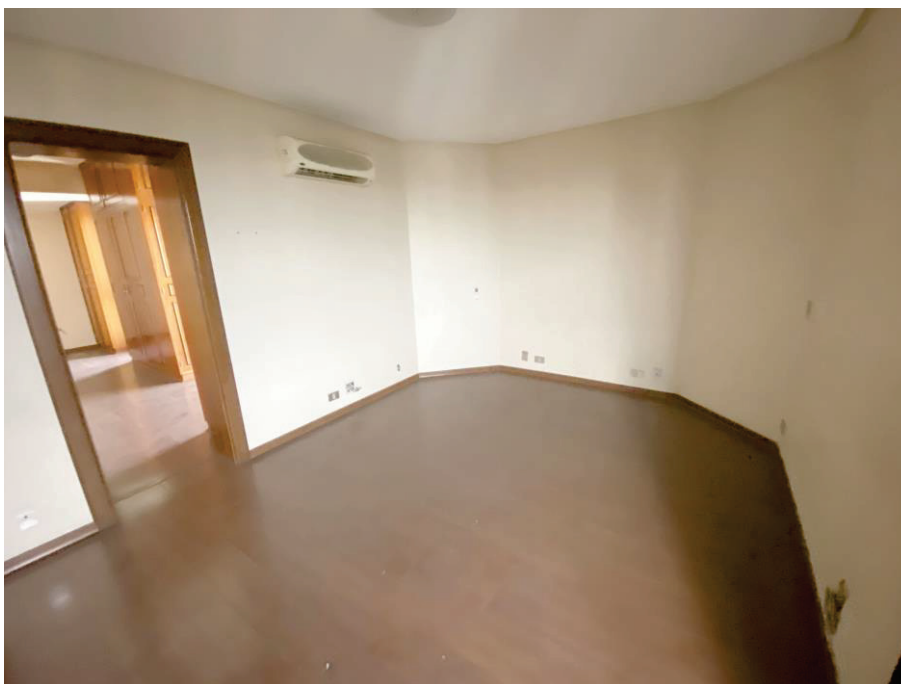
- Pavimento superior (21º andar)
