**EXMO. SR. DR. JUIZ DE DIREITO DA 9^a VARA CÍVEL
DA CAPITAL**

PROCESSO: 0087999-55.2018.8.26.0100

LAUDO AVALIATÓRIO

O presente laudo objetiva a determinação do valor de mercado do imóvel situado na Rua Carlos Weber nº 890 apartamento nº 83 do Edifício Brilhante Bloco B, no bairro da Vila Leopoldina, matriculado sob nº 112.365 perante o 10º Cartório de Registro de Imóveis de São Paulo e penhorado às fls. 139 dos autos.

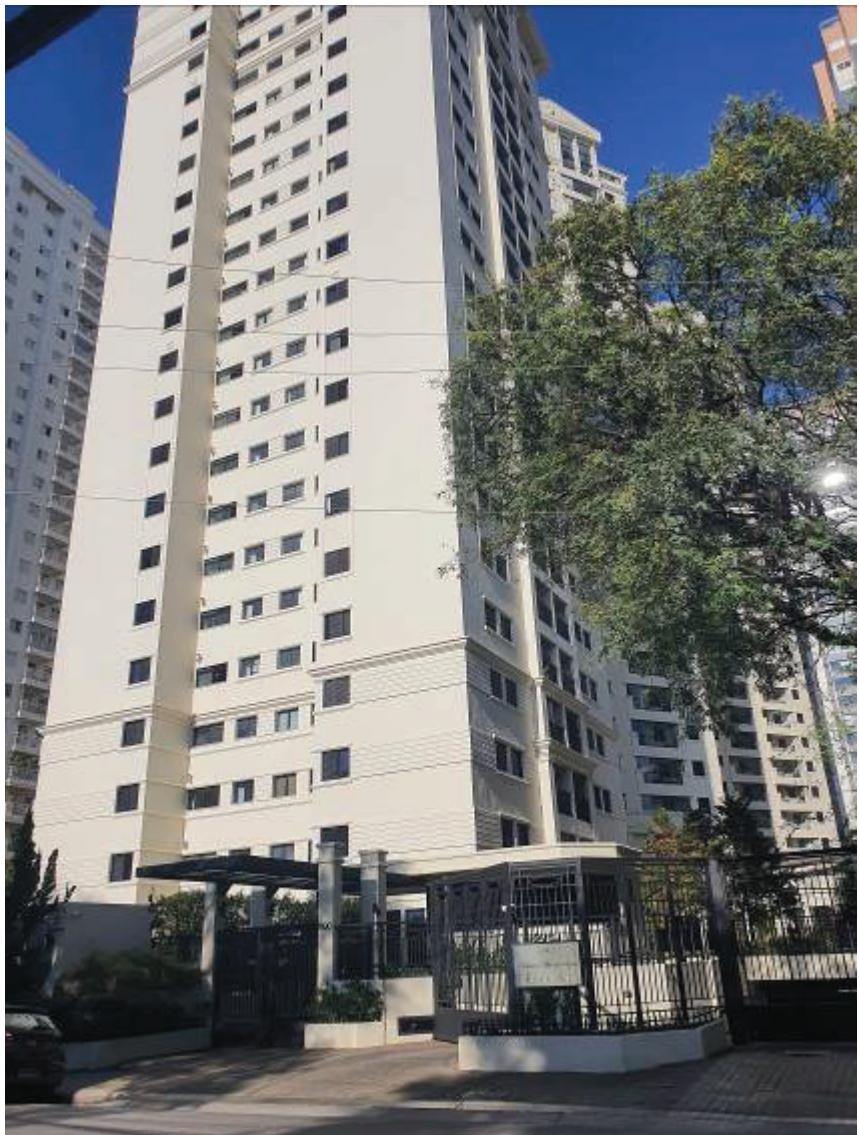
FOTO 7: FACHADA DO EMPREENDIMENTO.

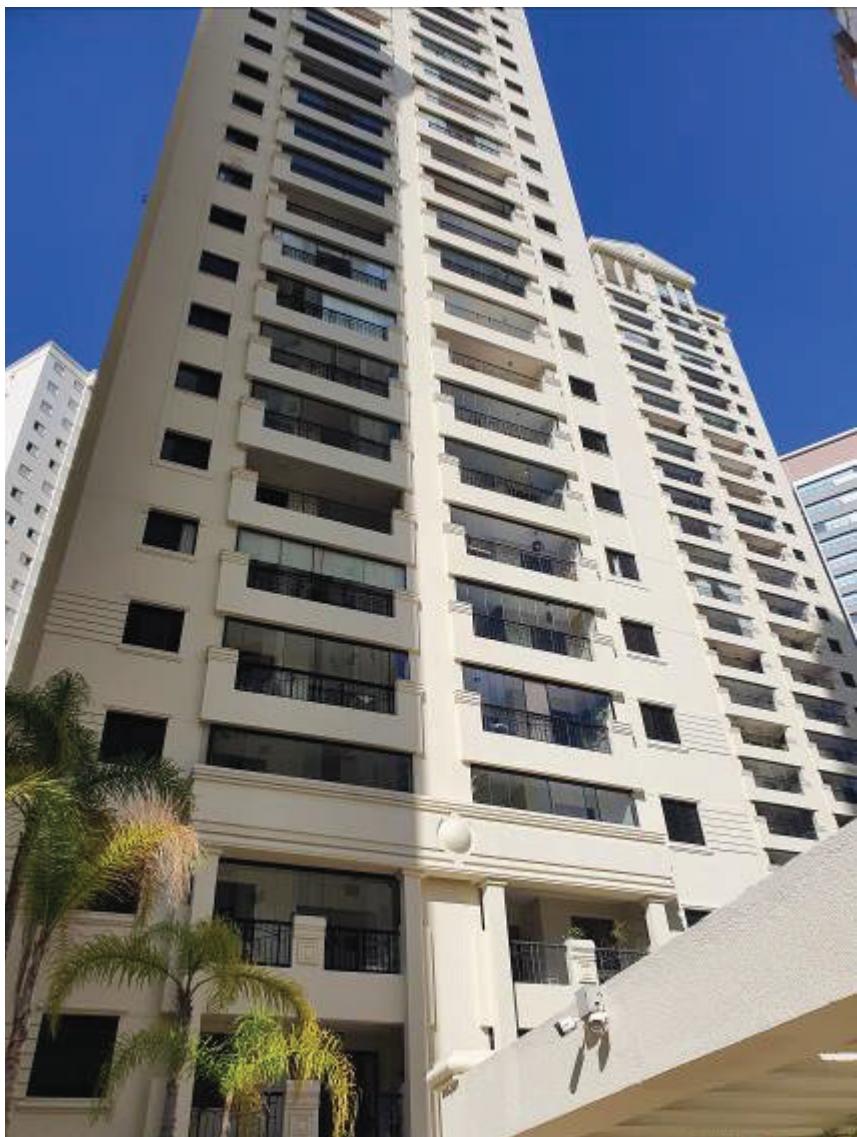
FOTO 8: FACHADA DO BLOCO B.

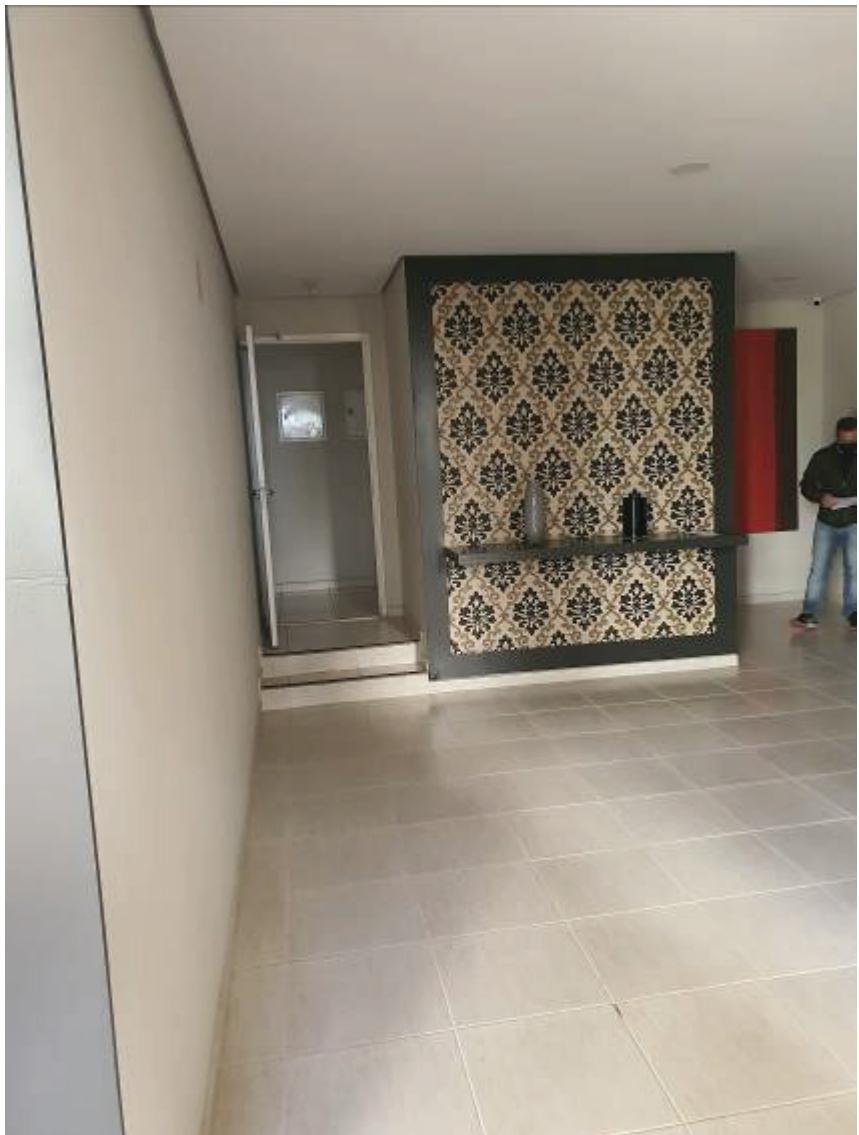
O hall social do térreo do edifício apresenta piso cerâmico; paredes revestidas em pintura látex sobre massa corrida; forro de laje e porta de alumínio.

FOTO 18: HALL DE ENTRADA BLOCO B.

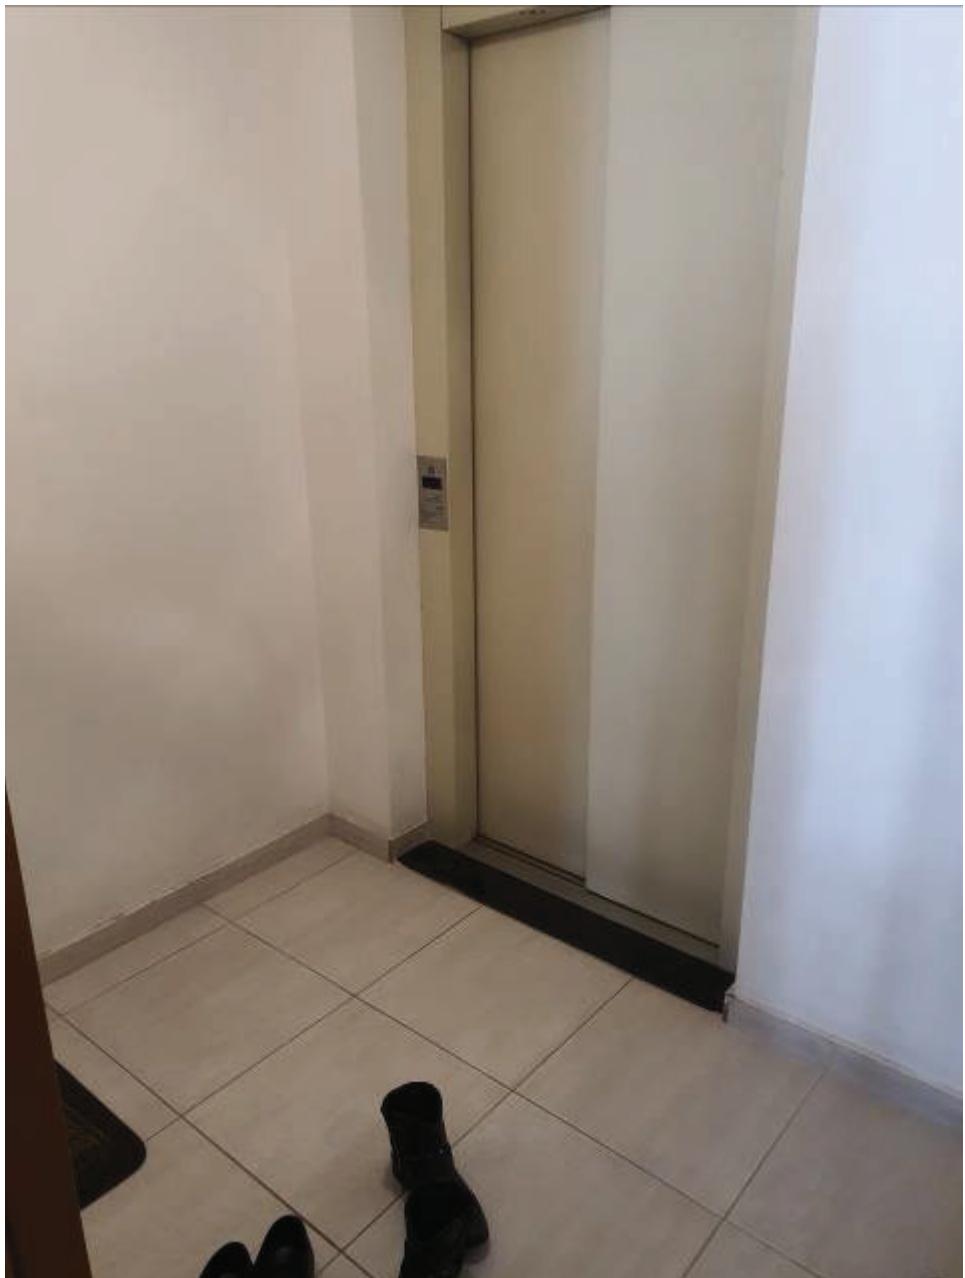
O hall social do andar apresenta piso cerâmico; paredes revestidas em pintura látex sobre massa corrida; forro de laje.

FOTO 19: HALL DO ANDAR.

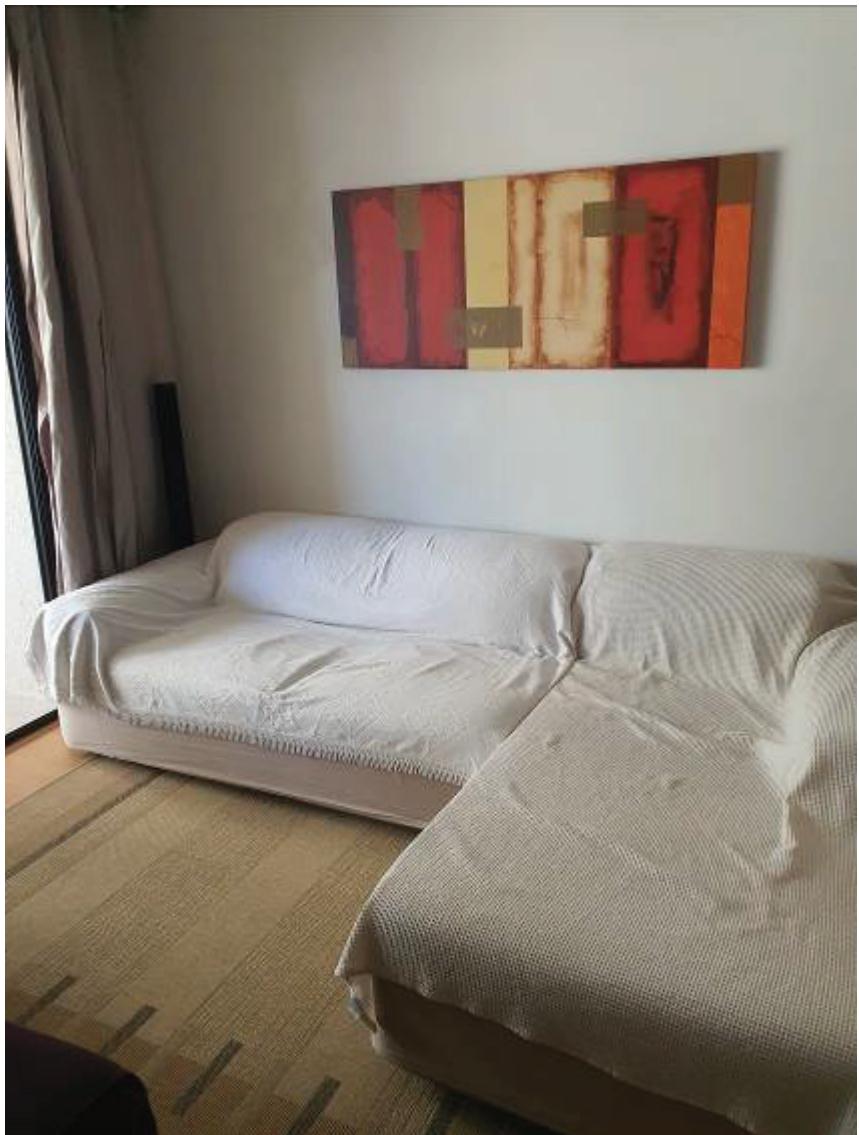
SALA ESTAR: Piso em carpete de madeira; paredes revestidas em pintura látex sobre massa corrida; forro de laje; esquadria de alumínio com vidro liso.

FOTO 20: SALA DE ESTAR.

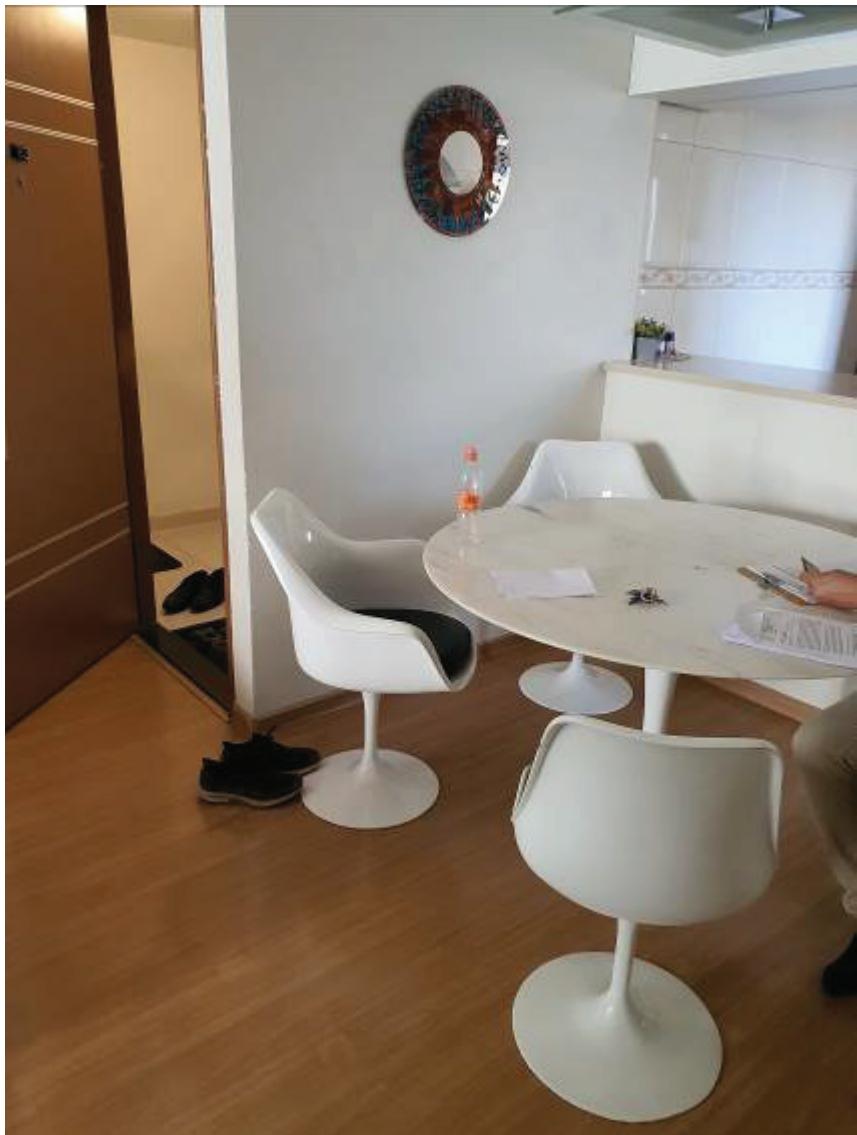
SALA DE JANTAR: Piso em carpete de madeira; paredes revestidas em pintura látex sobre massa corrida; forro de laje; esquadria de alumínio com vidro liso.

FOTO 21: SALA DE JANTAR.

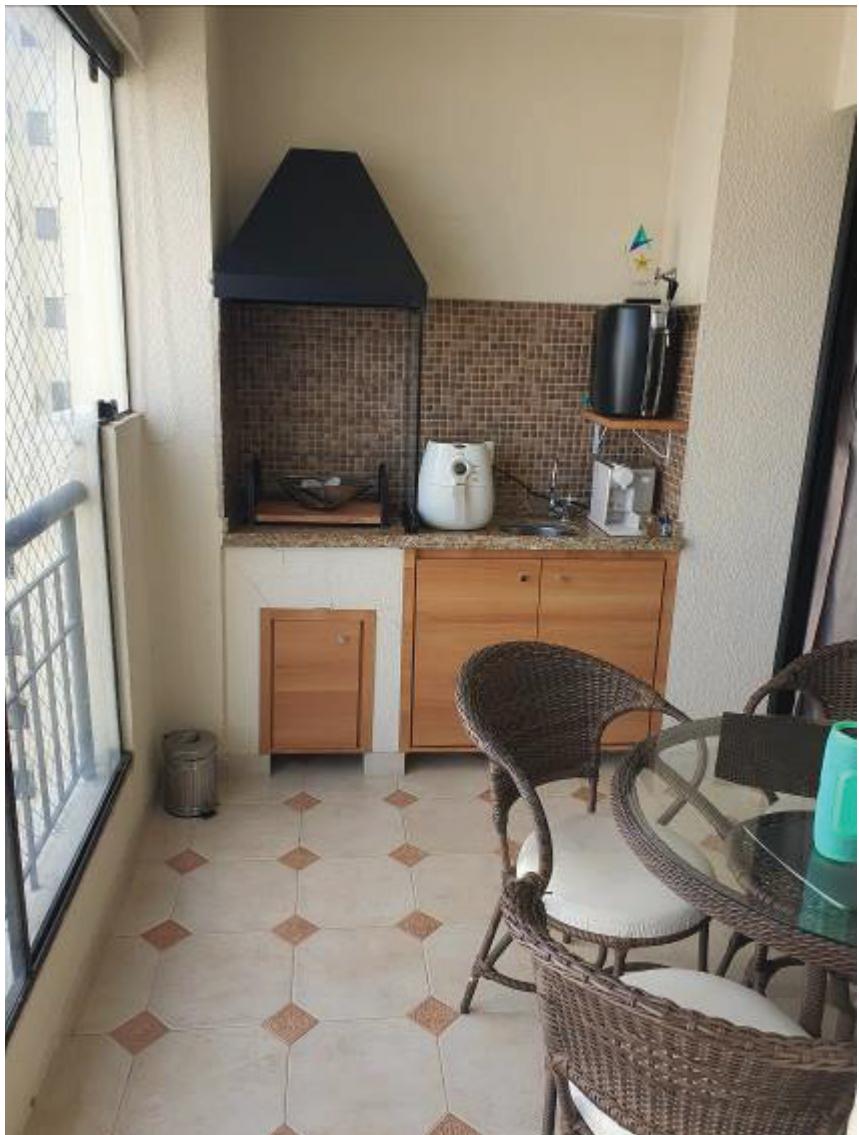
VARANDA GOURMET: Piso cerâmico; paredes em grafiato; guarda corpo de ferro e churrasqueira com pia de mármore e cuba inox.

FOTO 22: VARANDA GOURMET.

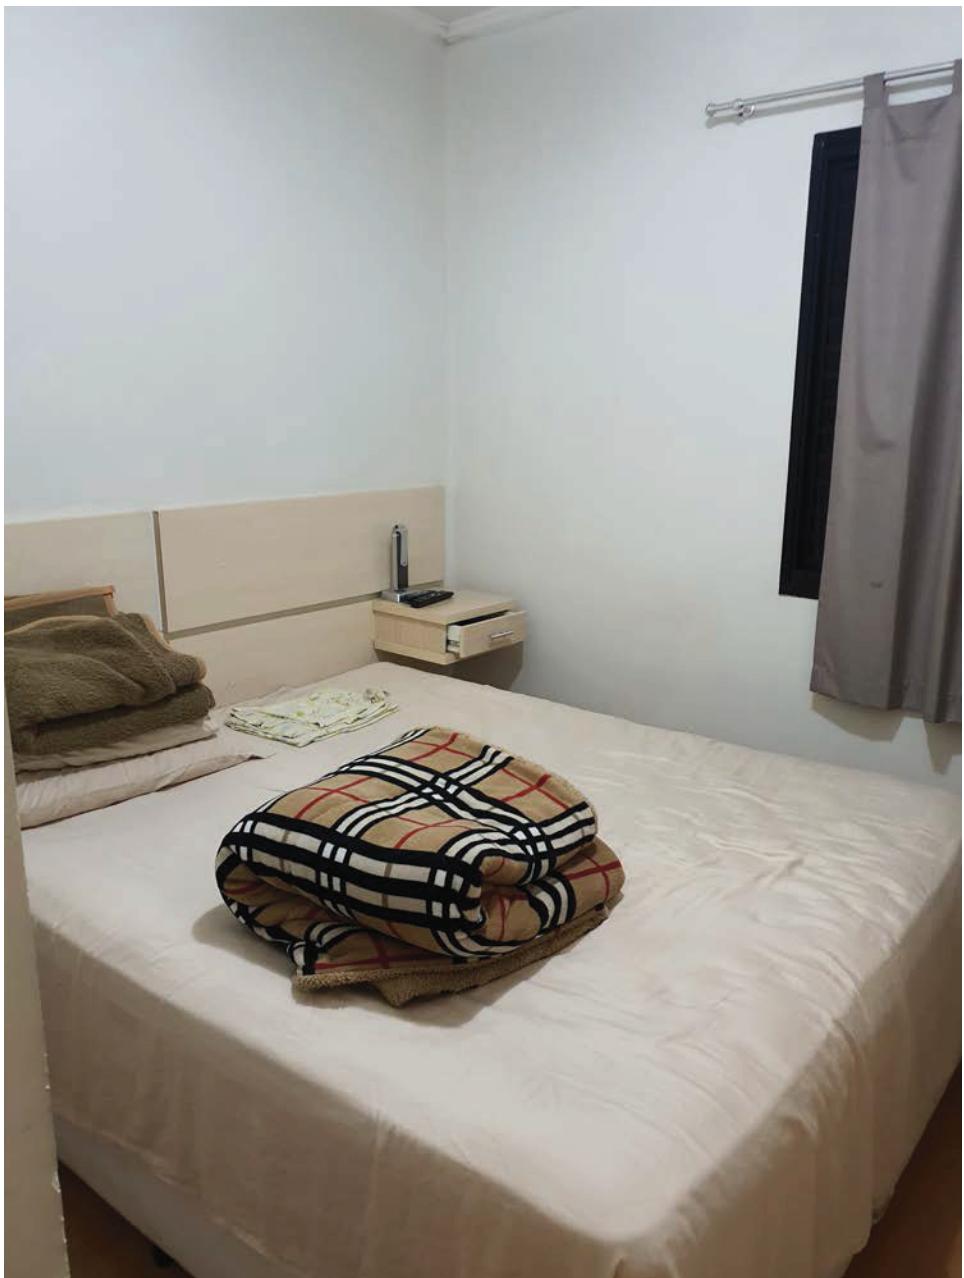
SUÍTE: Piso em tabua corrida; paredes revestidas em pintura látex sobre massa corrida; forro de laje; esquadria de alumínio com vidro liso.

FOTO 23: SUITE.

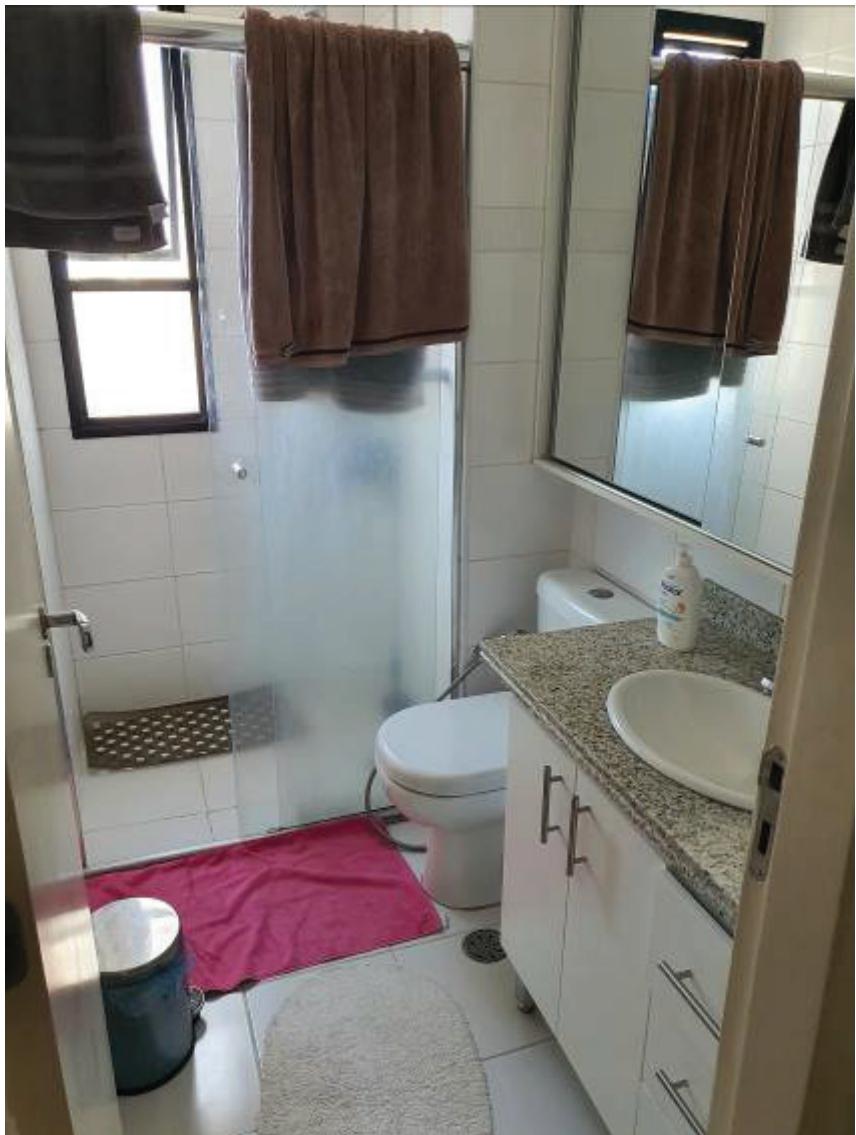
BANHO SUÍTE: Piso cerâmico; paredes azulejos; forro em laje; vaso sanitário em louça branca, lavatório com tampo de mármore e pia de louça; esquadria de alumínio com vidro liso.

FOTO 24: BANHO SUITE.

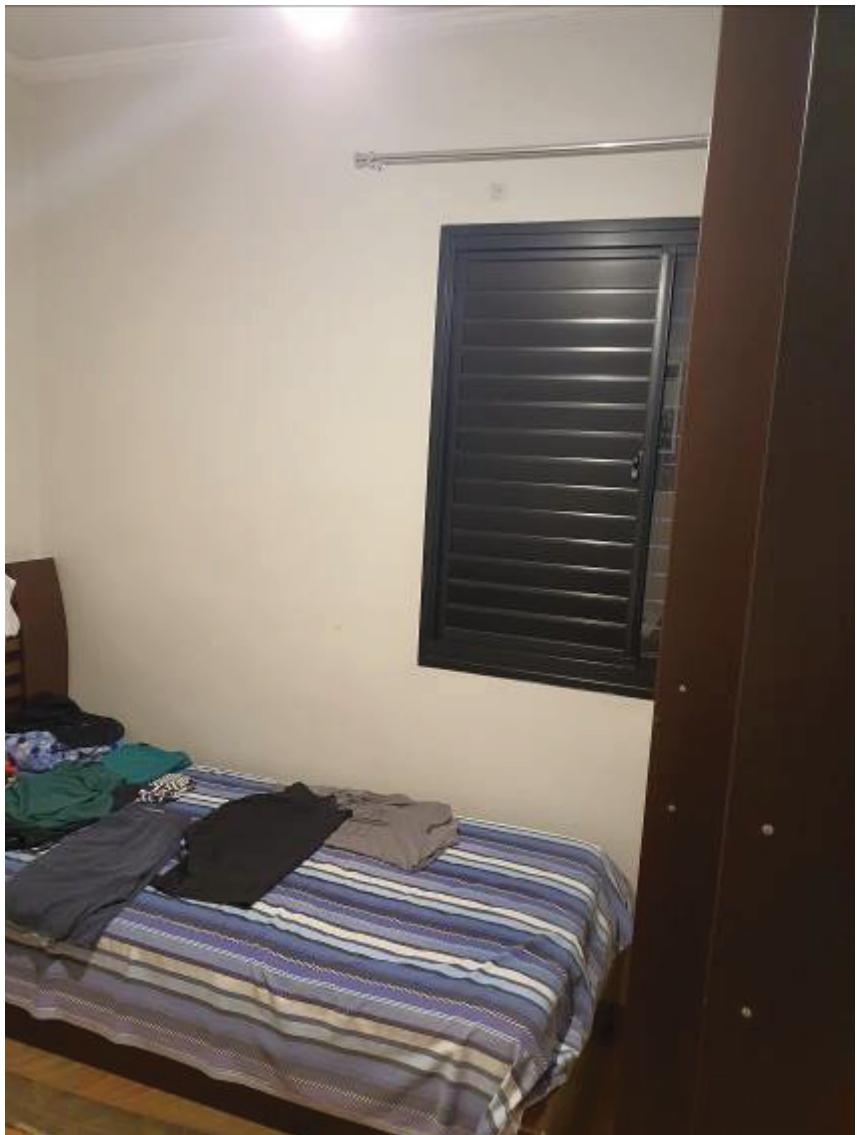
DORMITÓRIOS (DOIS): Piso em carpete de madeira; paredes revestidas em pintura látex sobre massa corrida; forro de laje; esquadria de alumínio com vidro liso.

FOTO 26: DORMITÓRIO 2.

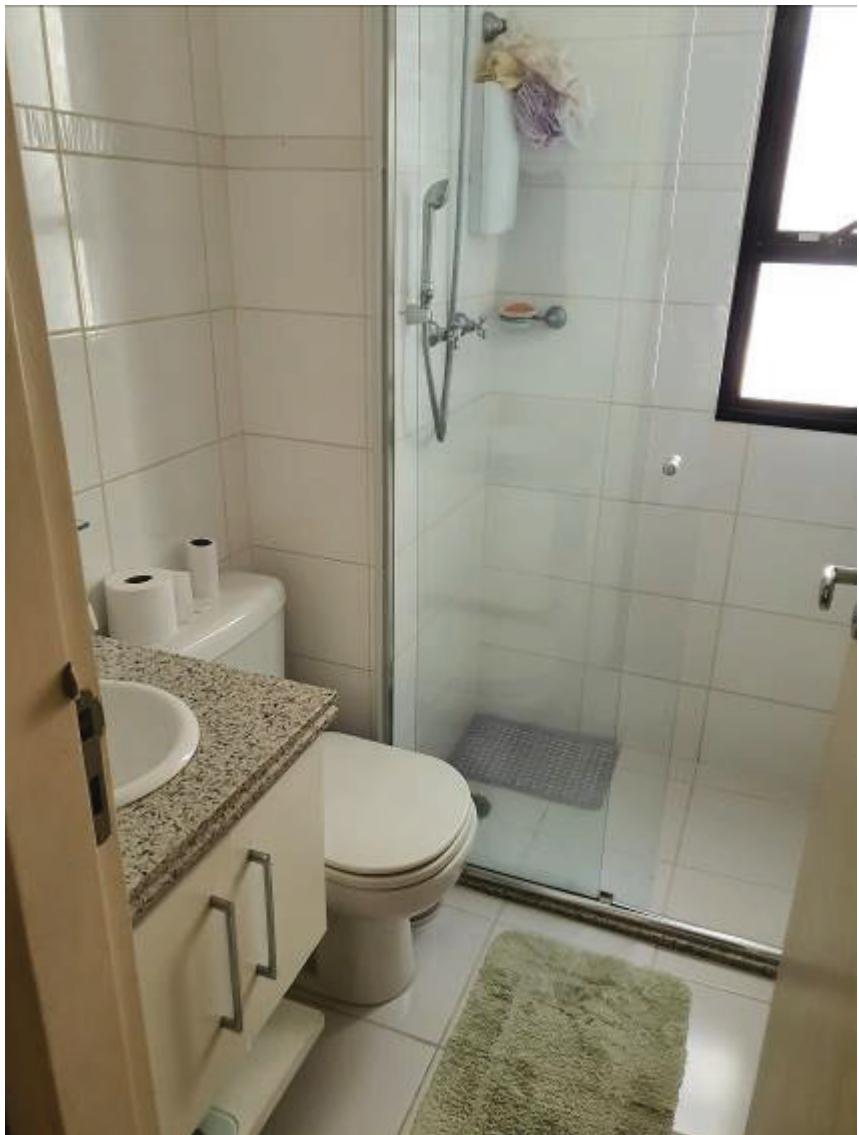
BANHEIROS (DOIS): Piso cerâmico; paredes revestidas em azulejos; forro em laje; vaso sanitário em louça branca com lavatório tampo de mármore e pia de louça; esquadria de alumínio com vidro liso.

FOTO 27: BANHO SOCIAL.

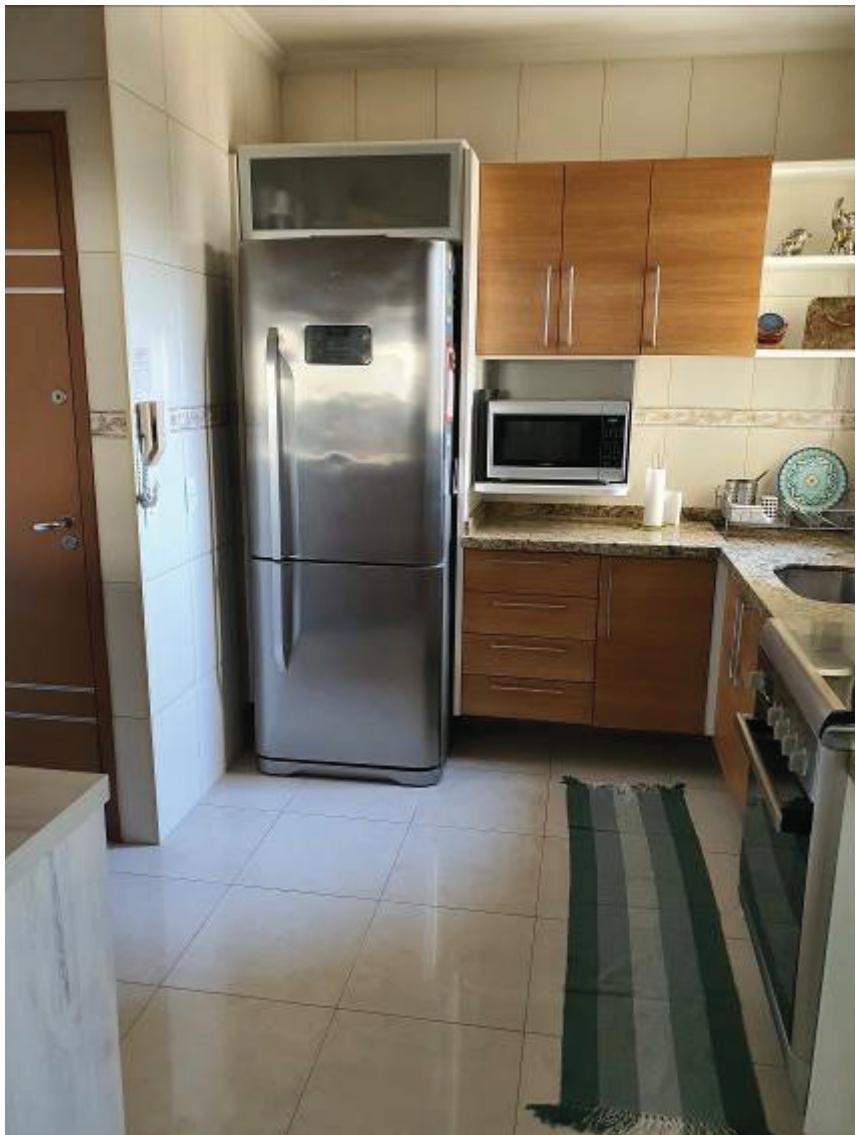
COZINHA: Piso em porcelanato; paredes revestidas em azulejos; forro em laje; pia com tampo de mármore e cuba inox; esquadria de alumínio com vidro liso.

FOTO 28: COZINHA.

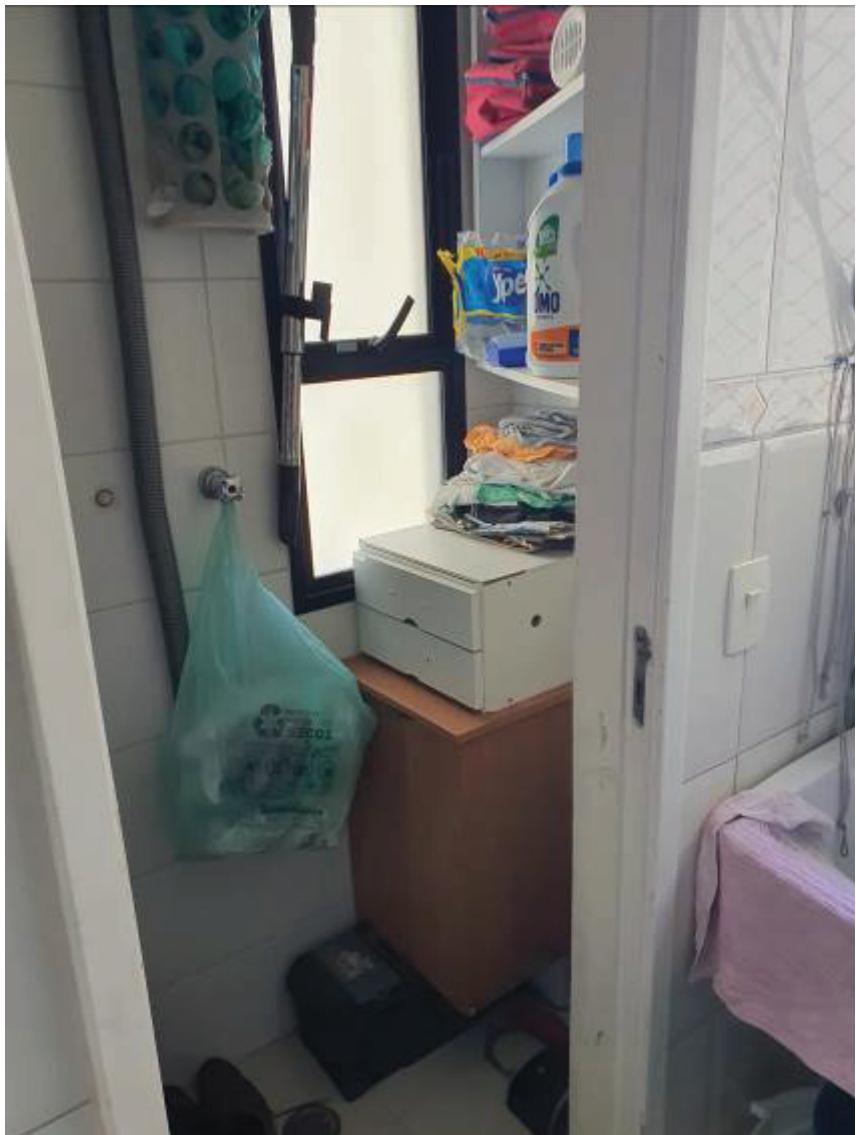
DEPÓSITO: Piso cerâmico; paredes de azulejos e forro de laje.

FOTO 30: DEPOSITO.
