Ação de Procedimento Sumário  
 Autos n.º 4031995-19.2013.8.26.0224

**LAUDO TÉCNICO**

1. O objetivo do presente trabalho é a avaliação devidamente consubstanciada de um imóvel, sendo o mesmo um apartamento nº33 - bloco II, integrante do "Condomínio Residencial Lilian" localizado na Rua Valentin Savioli nº 38, Guarulhos, São Paulo.
2. Sendo assim, este signatário foi honrado com sua nomeação para proceder à avaliação do imóvel, às fls.113 dos autos.

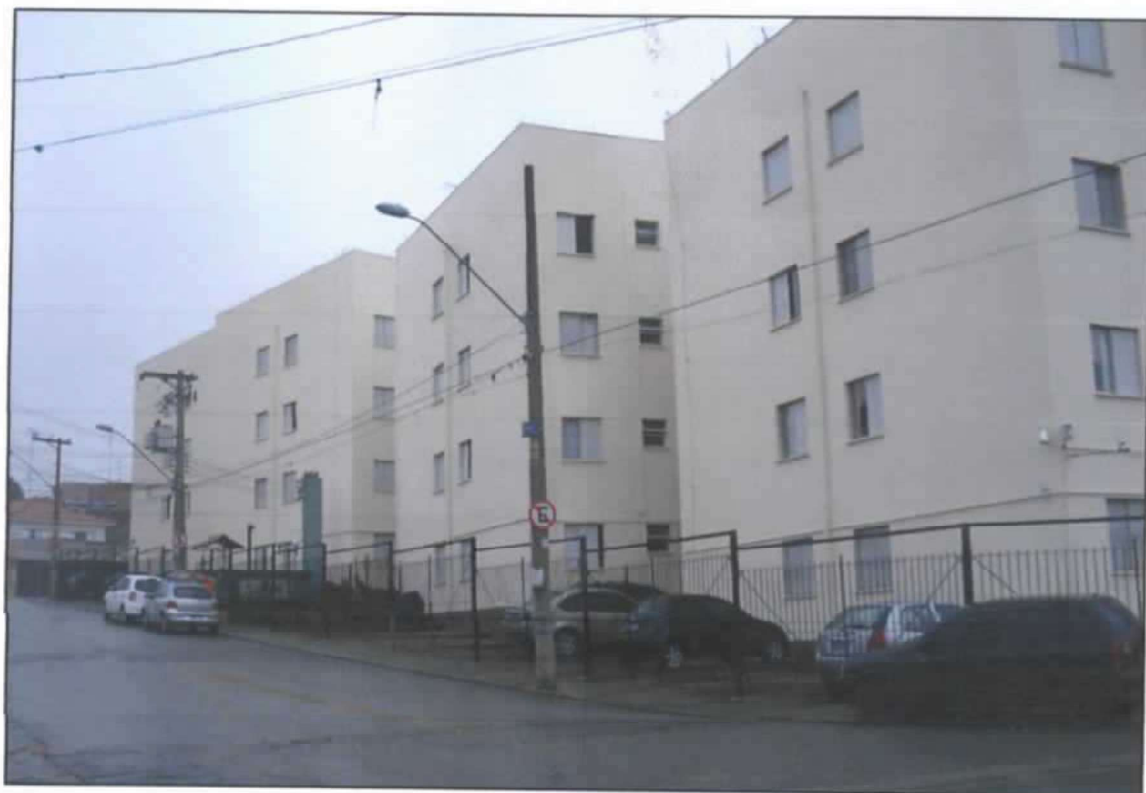
**1.4-** A estrutura do edifício foi constituída por pilares, vigas e lajes em concreto armado, as paredes de elevação, aparentando terem sido construídas em tijolos de barro. A fachada contempla estilo arquitetônico definido com revestimento em pintura látex.

**Foto 02- Vista das fachadas do blocos.**

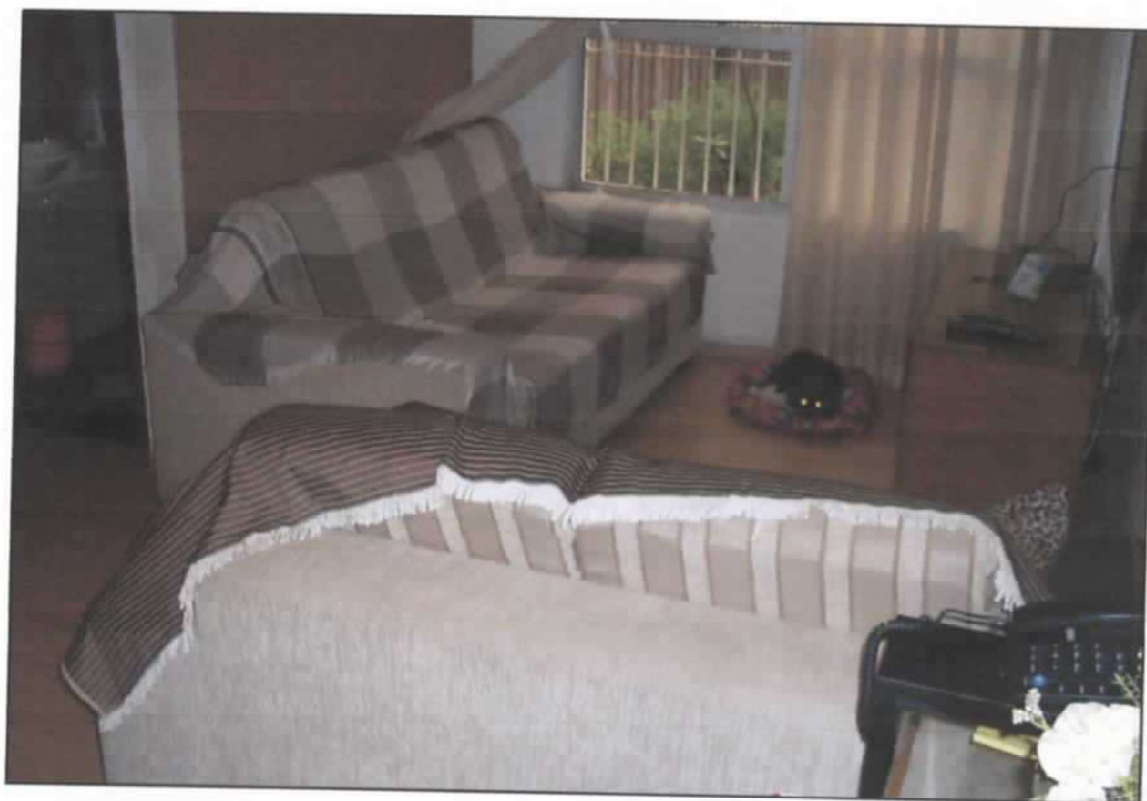
**sala:** piso carpete de madeira, paredes pintadas á base de látex, janela de alumínio.

**Foto 04- Vista da sala do apartamento paradigma.**

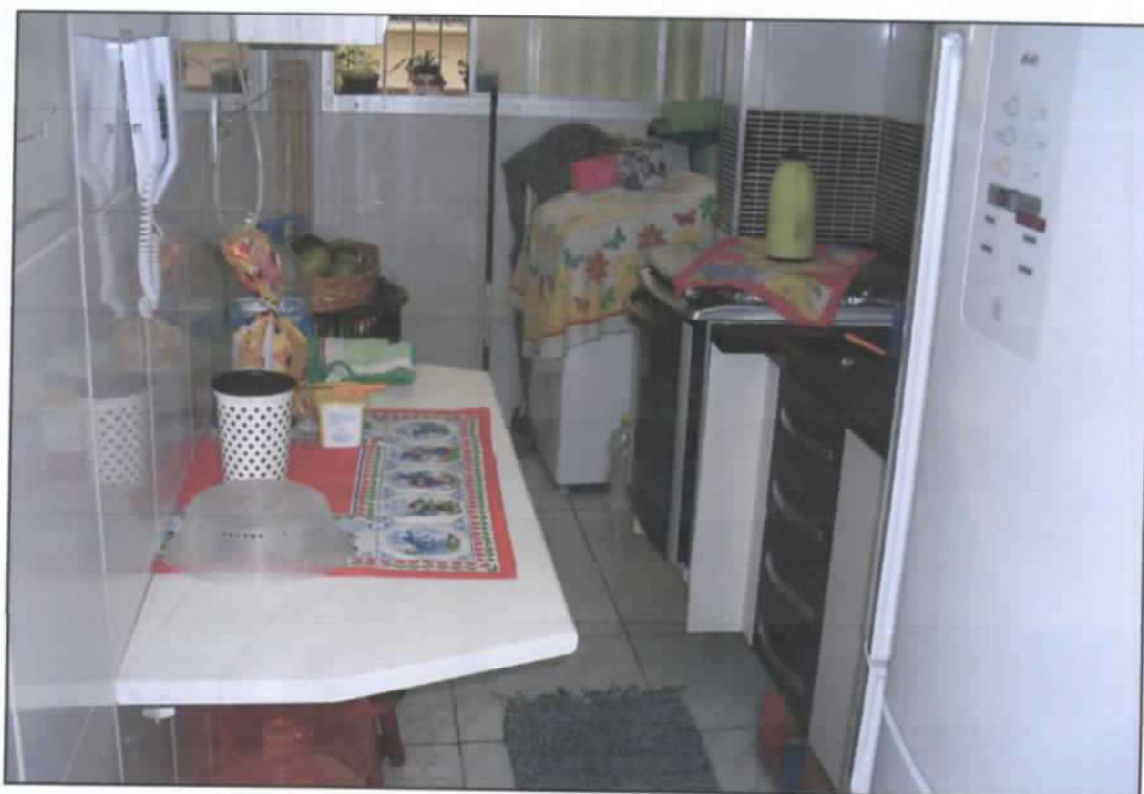
**cozinha:** piso cerâmico, paredes revestidas de azulejo até o teto.

**Foto 05- Vista da cozinha.**

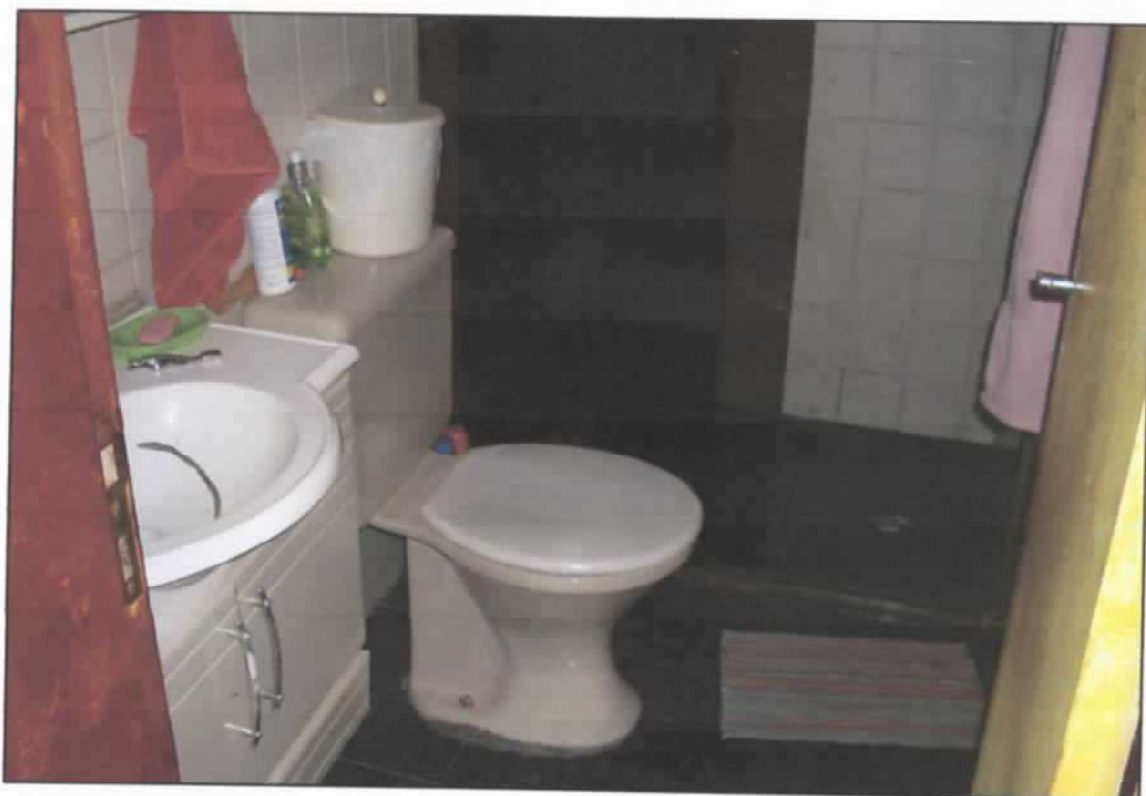
**banheiro social :** piso cerâmico, paredes revestidas de azulejo até o teto, janela de alumínio.

**Foto 06- Vista do banheiro.**

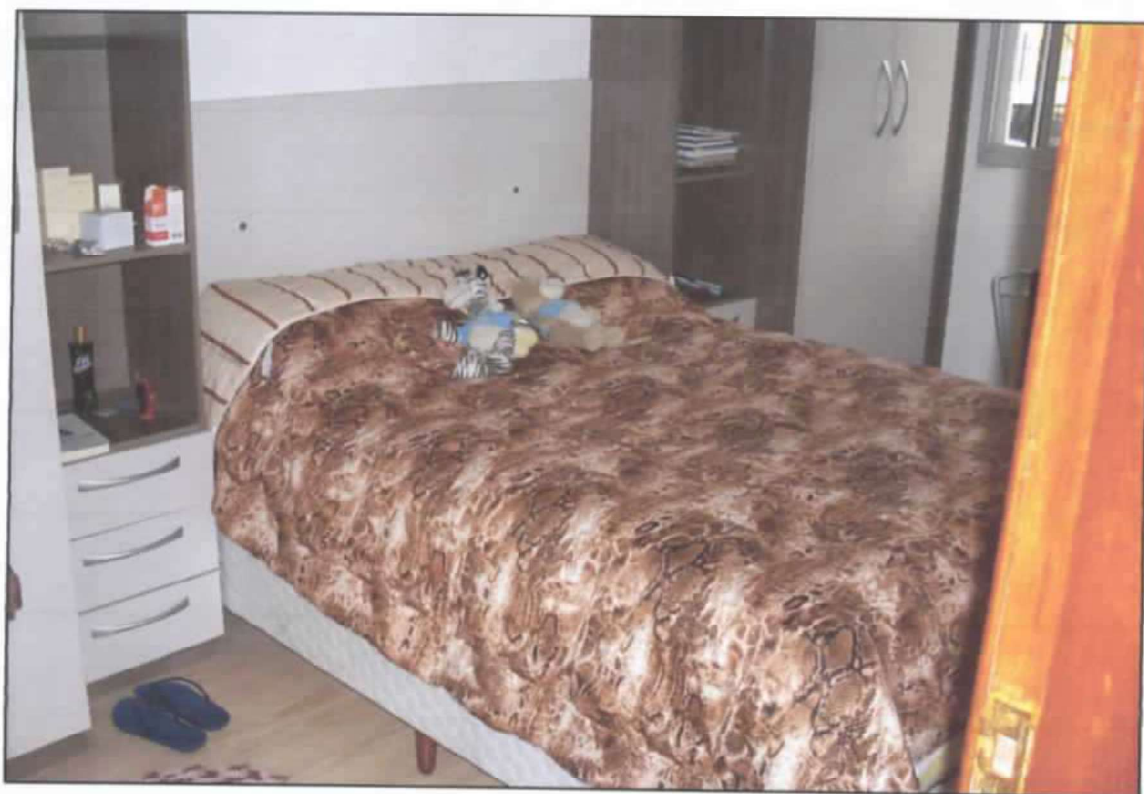
**dormitórios(2):** piso carpete de madeira, paredes pintadas á base de látex, janelas de alumínio.

**Foto 07- Vista de um dos dormitórios.**
