**EXMO. SR. DR. JUIZ DE DIREITO DA 42ª VARA CÍVEL
DA CAPITAL**

PROCESSO: 1078870-72.2019.8.26.0100

LAUDO AVALIATÓRIO

O presente laudo objetiva a determinação do valor de mercado do imóvel situado na Avenida Lacerda Franco nº 11 apartamento nº 114 do Edifício Tívoli, no bairro do Cambuci, matriculado sob nº 167.378 perante o 6º Cartório de Registro de Imóveis de São Paulo e penhorado às fls. 301 dos autos.

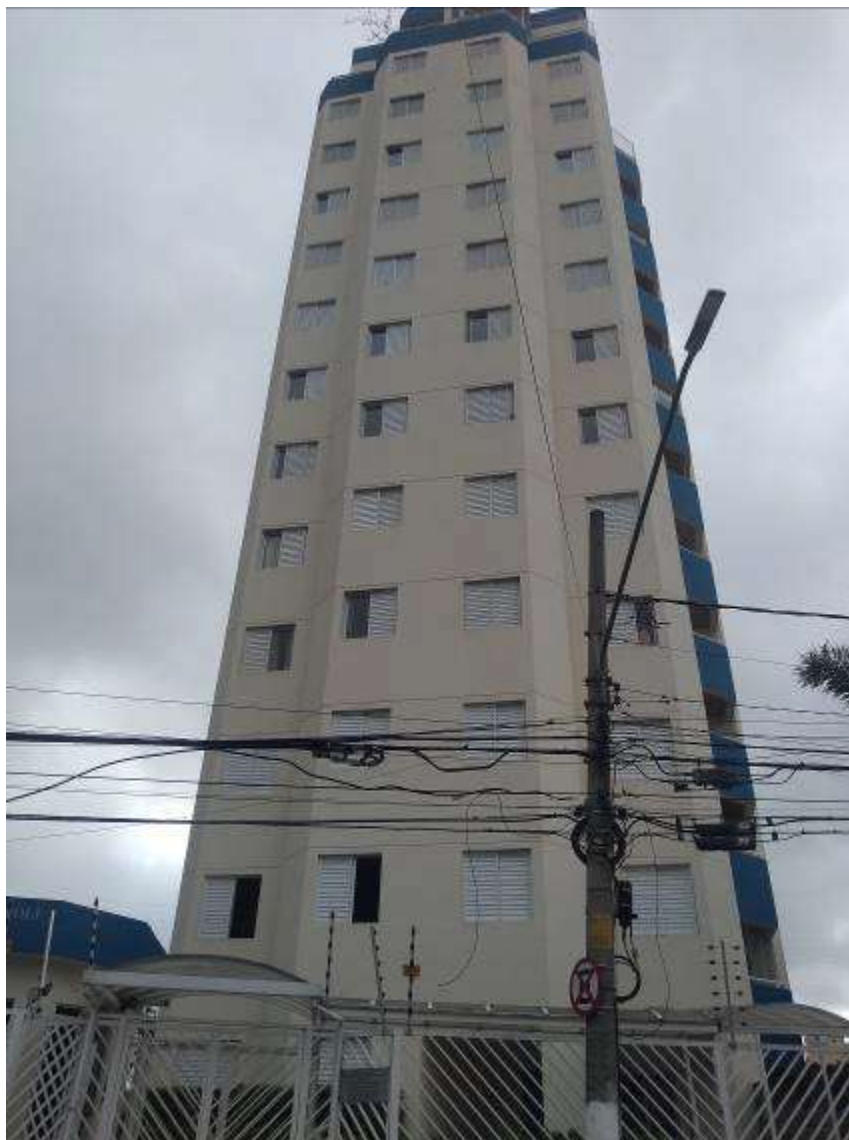
Sobre o terreno encontra-se erigido 1 (um) edifício destinado ao uso residencial, apresentando o prédio em questão fachada em massa; piso em granito; paredes em alvenaria; fechamento em alvenaria, sendo constituído de 1 (um) subsolo destinado a garagem, pavimento térreo com guarita, hall, salão de festas, piscina e 14 (quatorze) pavimentos superiores com 6 (seis) apartamentos por andar, perfazendo um total de 84 (oitenta e quatro) unidades residenciais.

FOTO 5: FACHADA DO EDIFÍCIO.

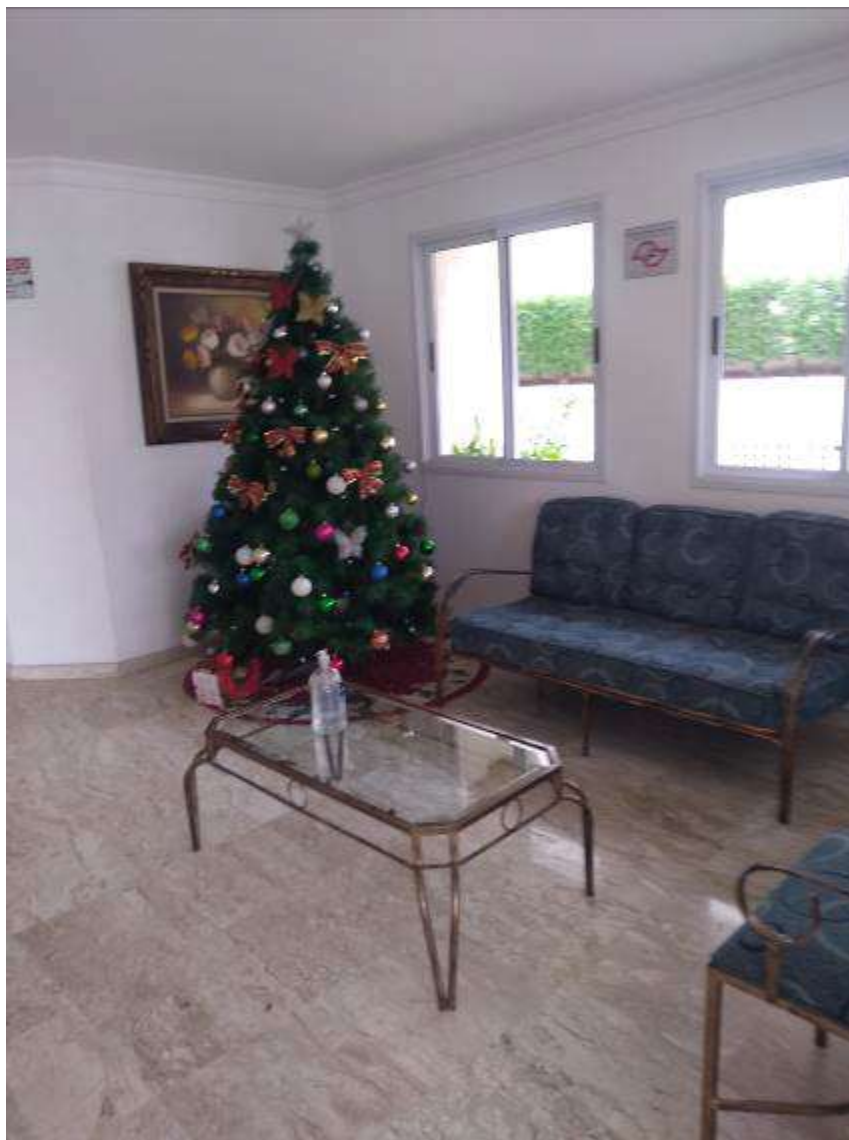
O hall social do térreo do edifício apresenta piso em mármore; paredes revestidas em pintura látex sobre massa corrida; forro de laje e porta de vidro.

FOTO 6: HALL DO TÉRREO.

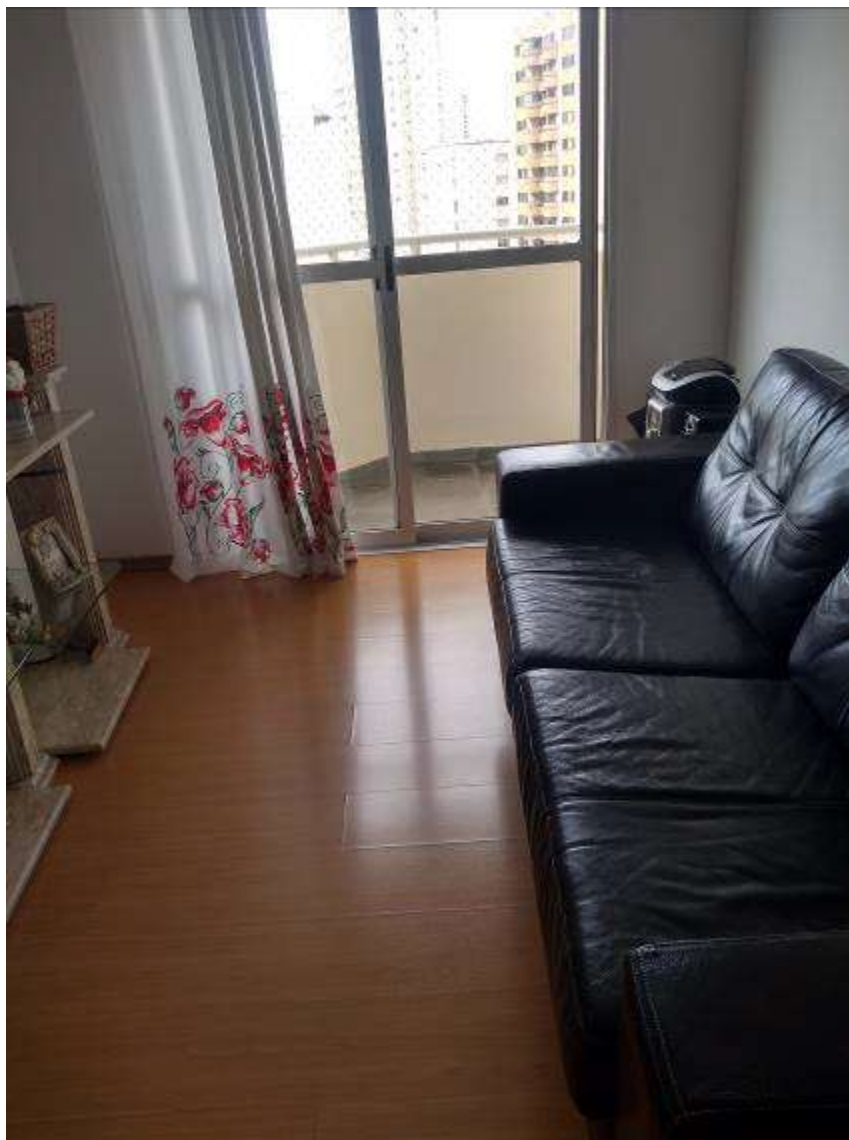
SALA ESTAR/JANTAR: Piso em carpete de madeira; paredes revestidas em pintura látex sobre massa corrida; forro de laje; esquadria de alumínio com vidro liso.

FOTO 9: SALA DE ESTAR.

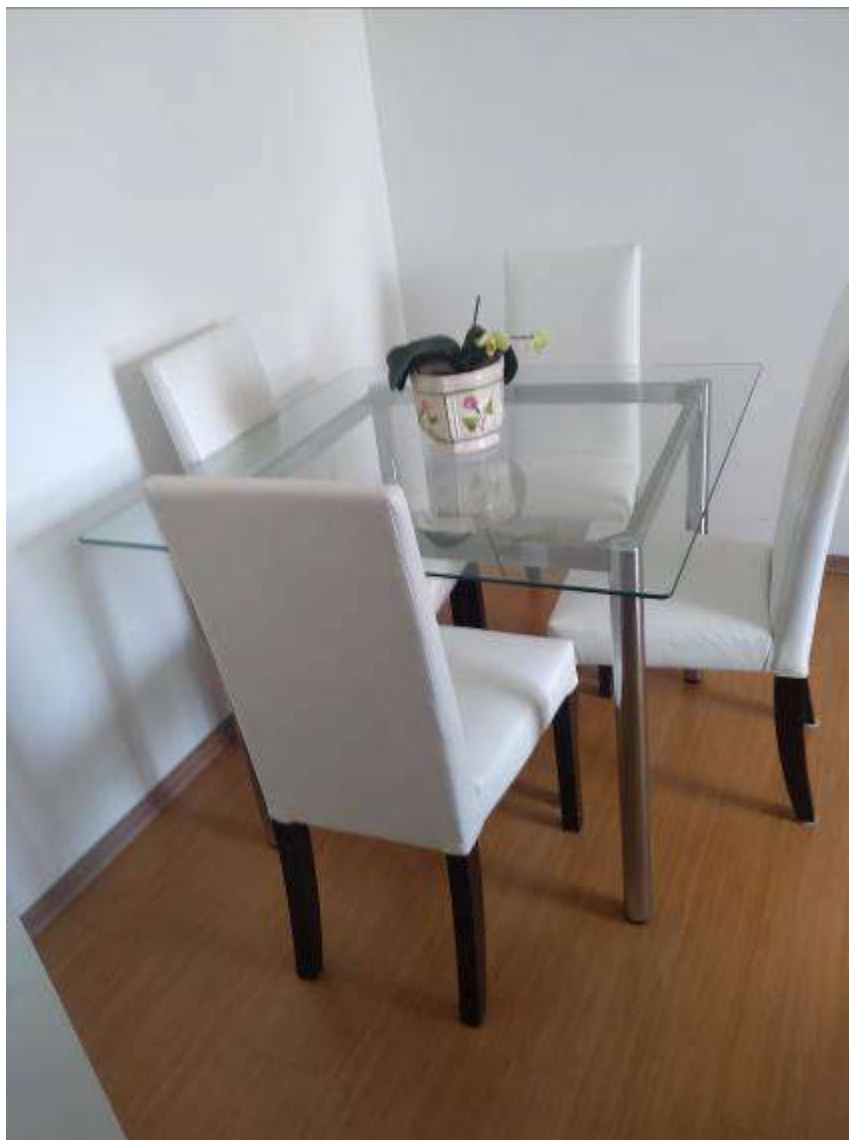
FOTO 10: SALA DE JANTAR.

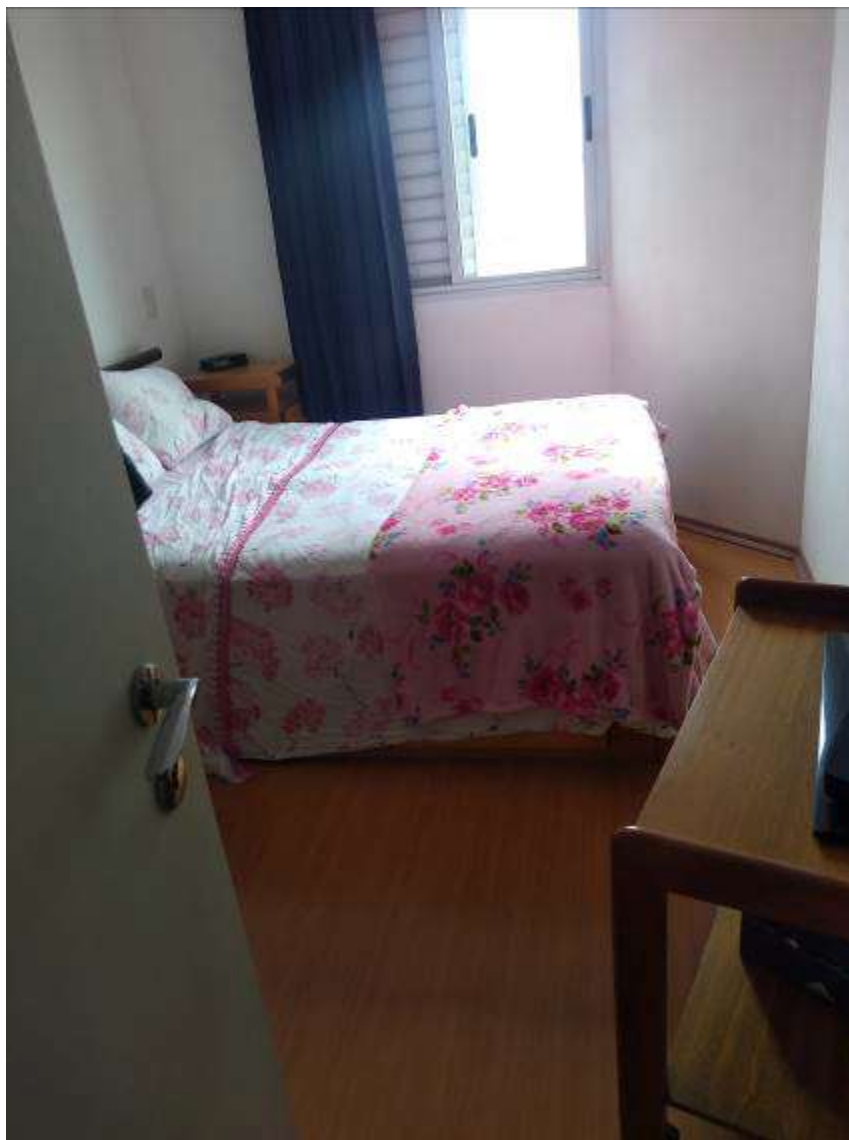
DORMITÓRIOS (DOIS): Piso em carpete de madeira; paredes revestidas em pintura látex sobre massa corrida; forro de laje; esquadria de alumínio com vidro liso.

FOTO 11: DORMITÓRIO 1.

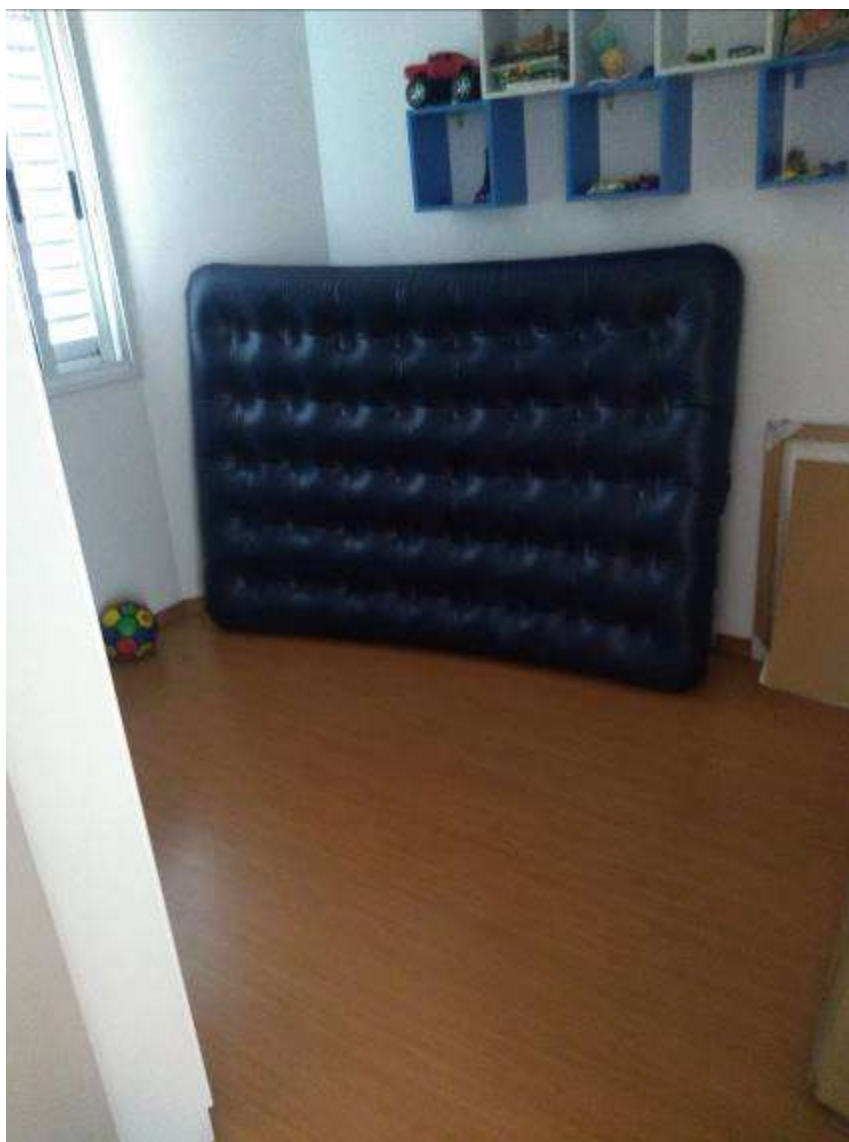
FOTO 12: DORMITÓRIO 2.

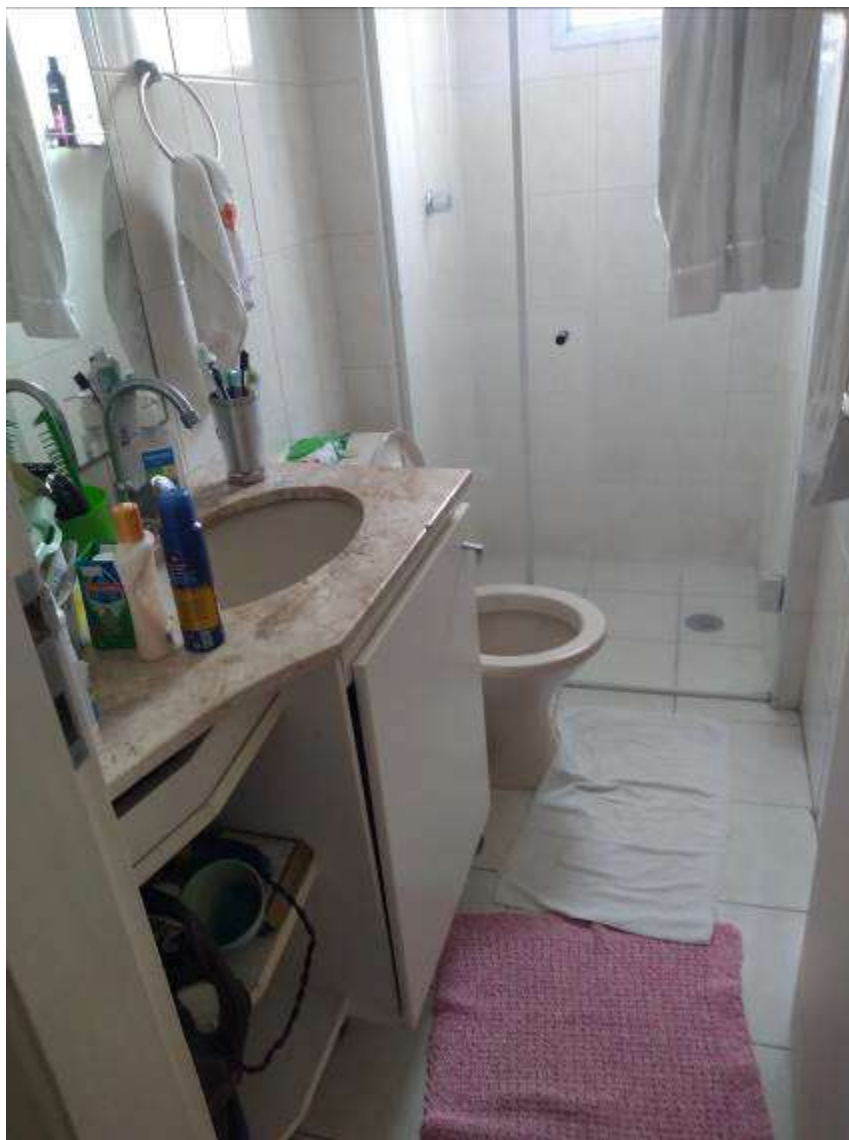
BANHEIROS (DOIS): Piso cerâmico; paredes revestidas em azulejos; forro em laje; vaso sanitário e lavatório em louça; esquadria de alumínio com vidro liso.

FOTO 13: BANHO 1.

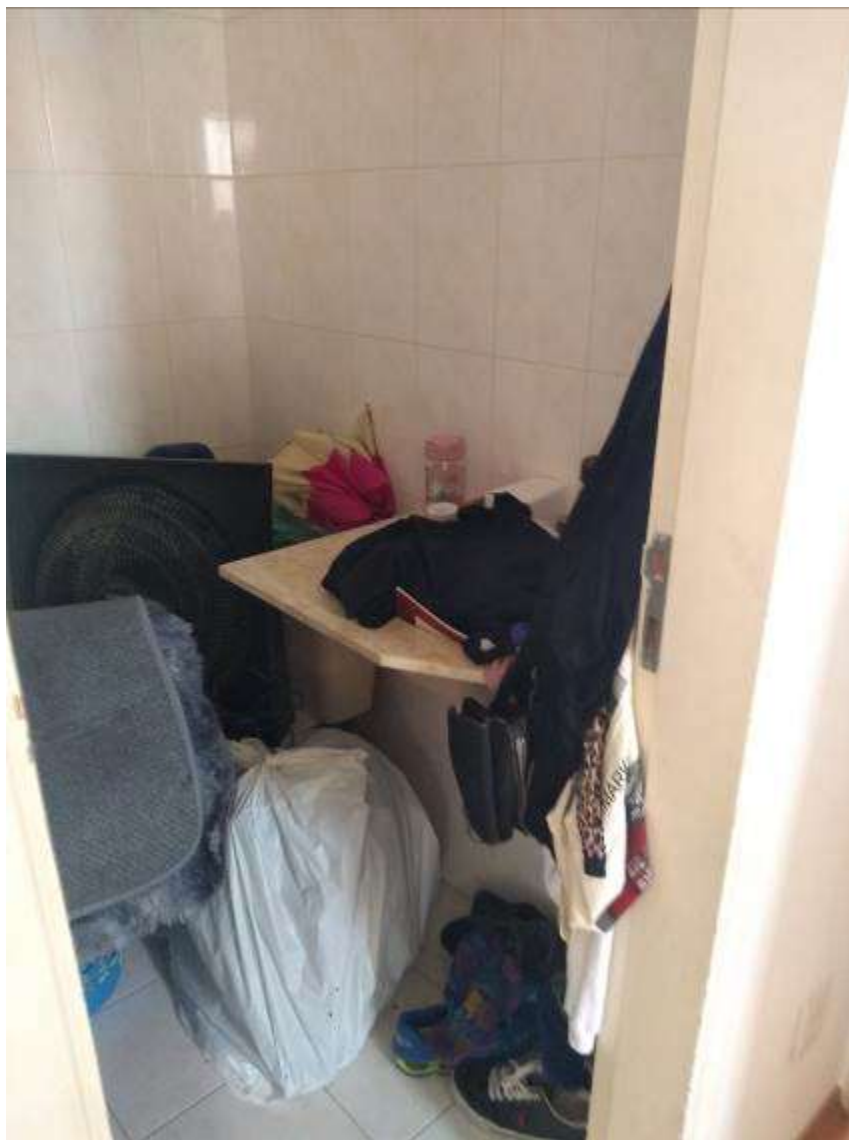
FOTO 14: BANHO 2.

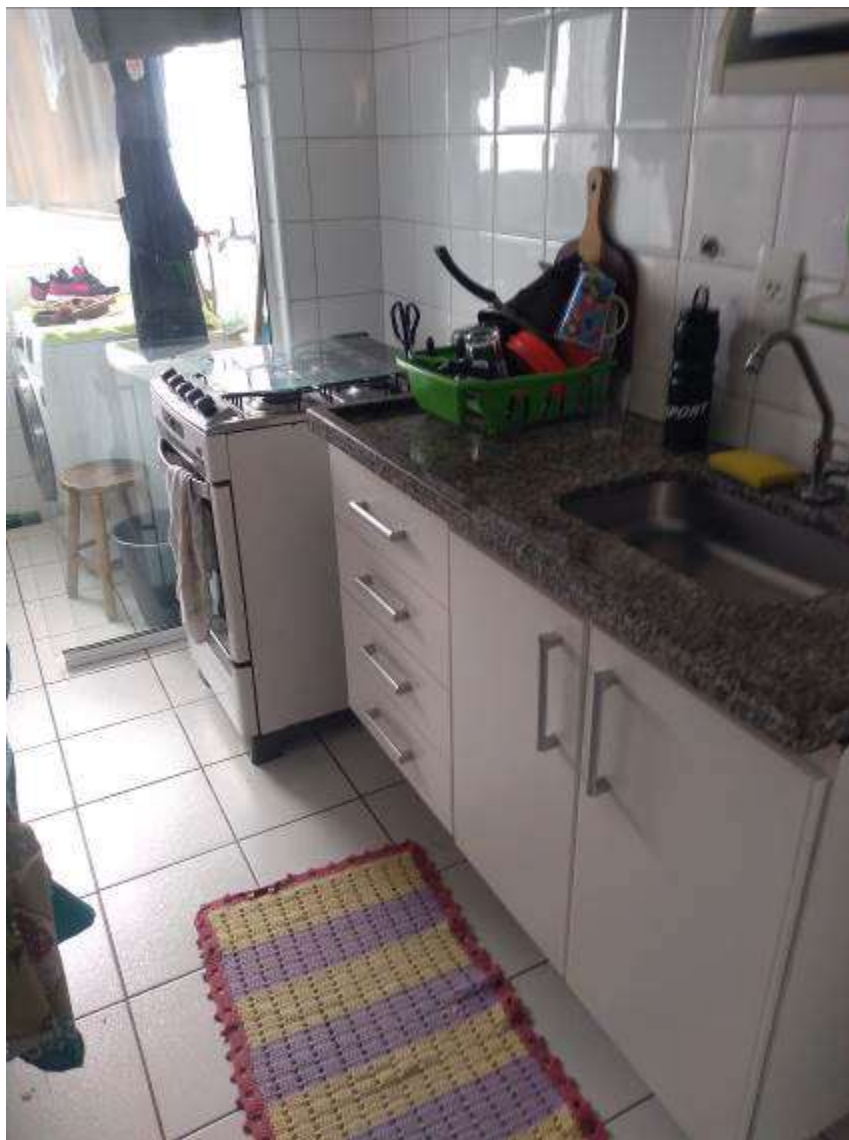
COZINHA: Piso cerâmico; paredes revestidas em azulejos; forro em laje; pia em granito com cuba inox; esquadria de alumínio com vidro liso.

FOTO 15: COZINHA.

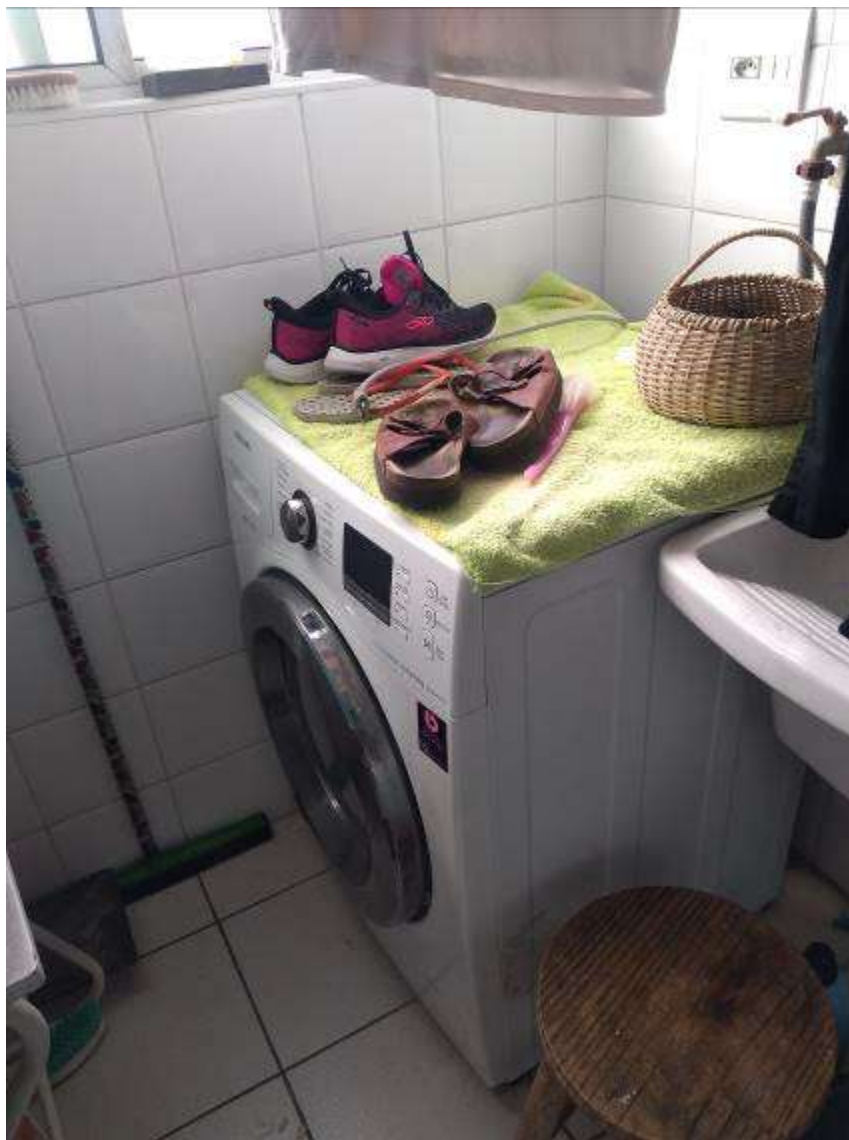
ÁREA DE SERVIÇO: Piso cerâmico; paredes revestidas em azulejos; forro em laje; tanque em louça; esquadria de alumínio com vidro liso.

FOTO 16: ÁREA DE SERVIÇO.

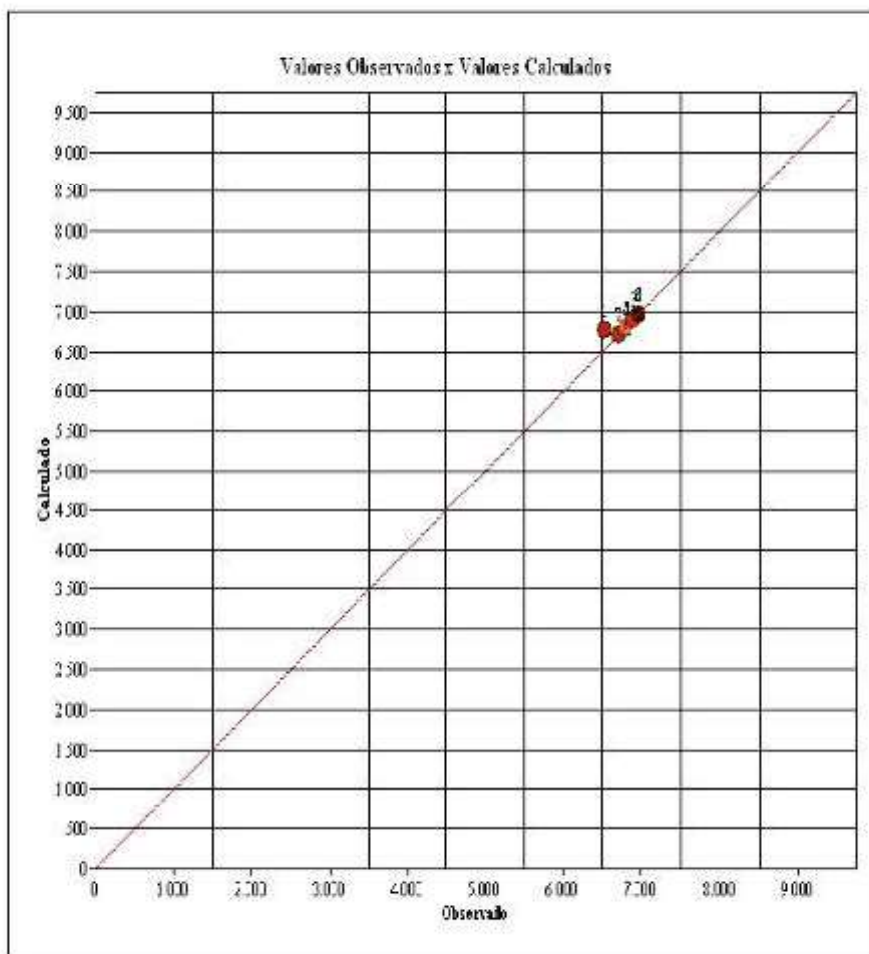
GRÁFICO DE DISPERSÃO

Núm.	X	Y
1	6.528,05	6.770,06
2	6.963,25	6.963,25
3	6.893,62	6.893,62
4	6.789,17	6.789,17
5	6.789,17	6.789,17
6	6.963,25	6.963,25
7	6.702,13	6.702,13
