PROCESSO: 0046240-14.2018.8.26.0100

LAUDO AVALIATÓRIO

O presente laudo objetiva a determinação do valor de mercado do imóvel situado na Rua Maranhão nº 371 apartamento nº 904 do Edifício Meliá Confort, no bairro de Higienópolis, matriculado sob nº 85.598 perante o 5º Cartório de Registro de Imóveis de São Paulo e penhorado às fls. 274 dos autos.

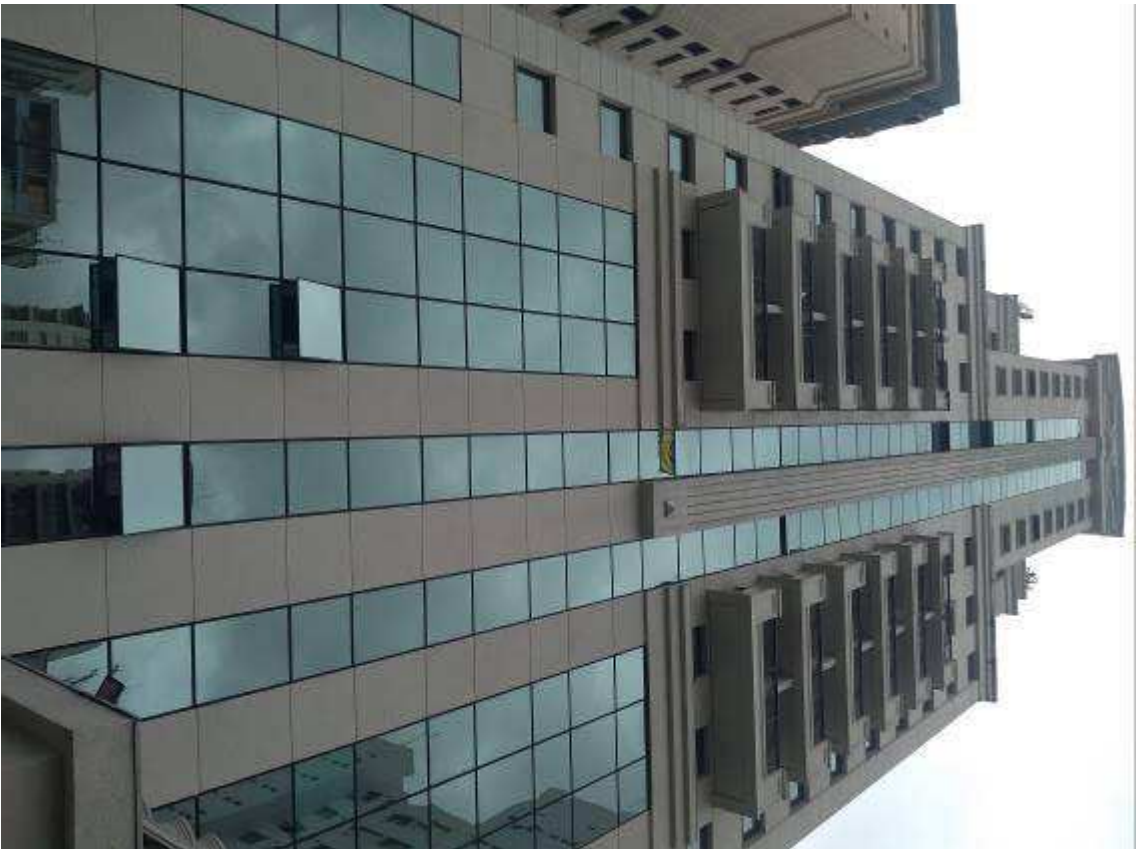
FOTO 5: FACHADA DO EDIFÍCIO.

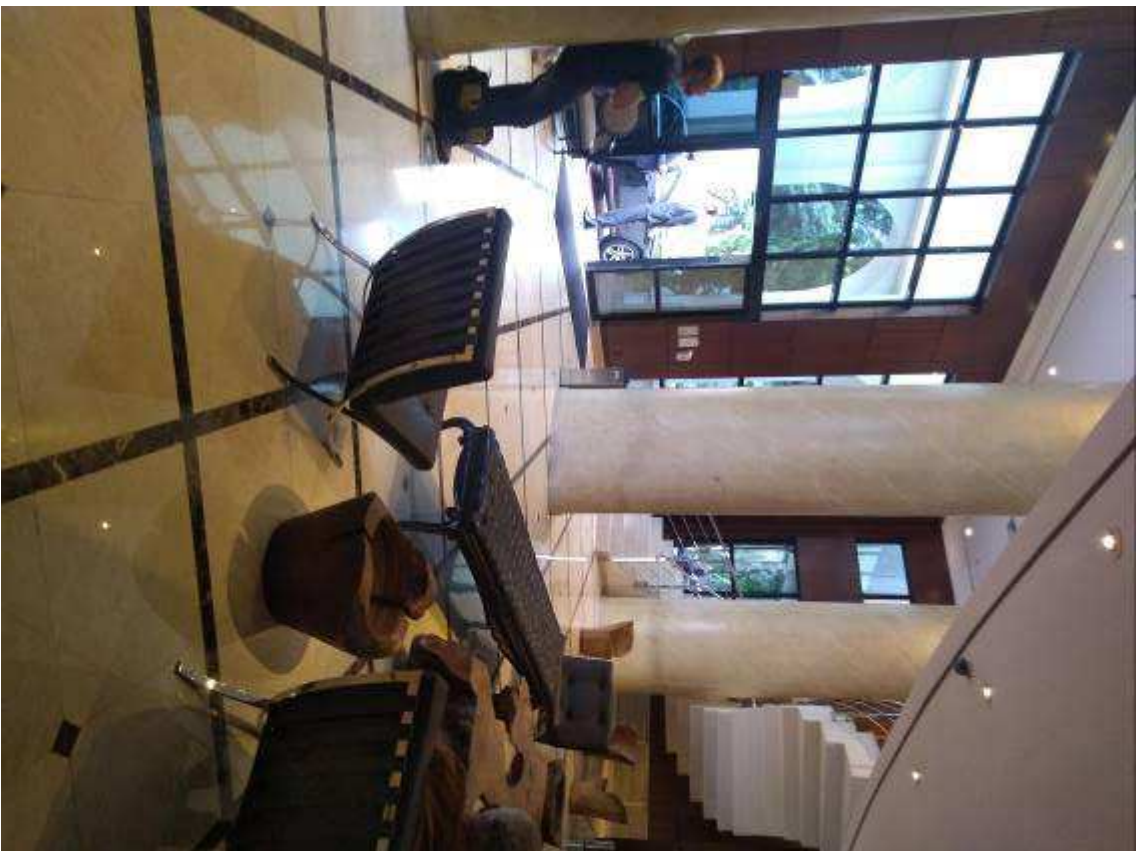
O hall social do térreo do edifício apresenta piso em mármore; paredes revestidas em pintura látex sobre massa corrida; forro de laje e porta de alumínio.

FOTO 9: HALL SOCIAL.

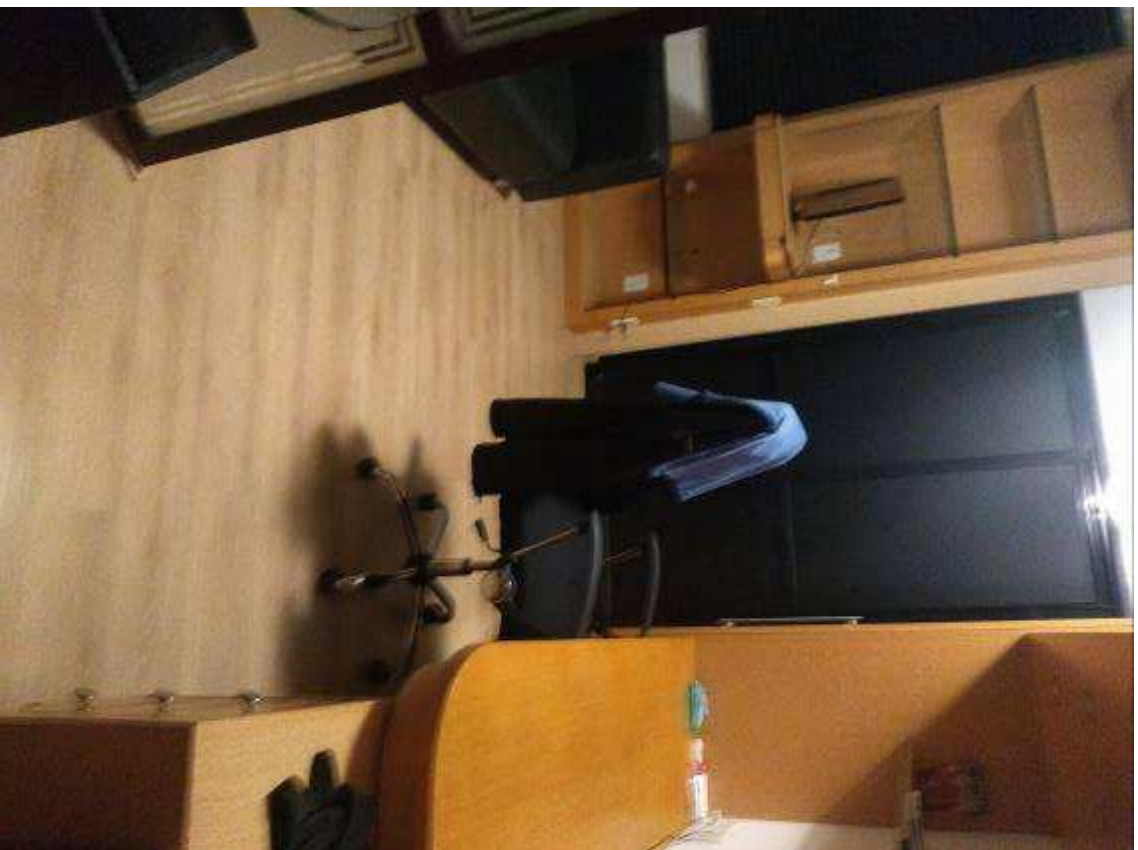
SALA ESTAR: Piso em tábuas de madeira; paredes revestidas em pintura látex sobre massa corrida; forro de laje; esquadria de alumínio com vidro liso.

FOTO 13: SALA DE ESTAR.

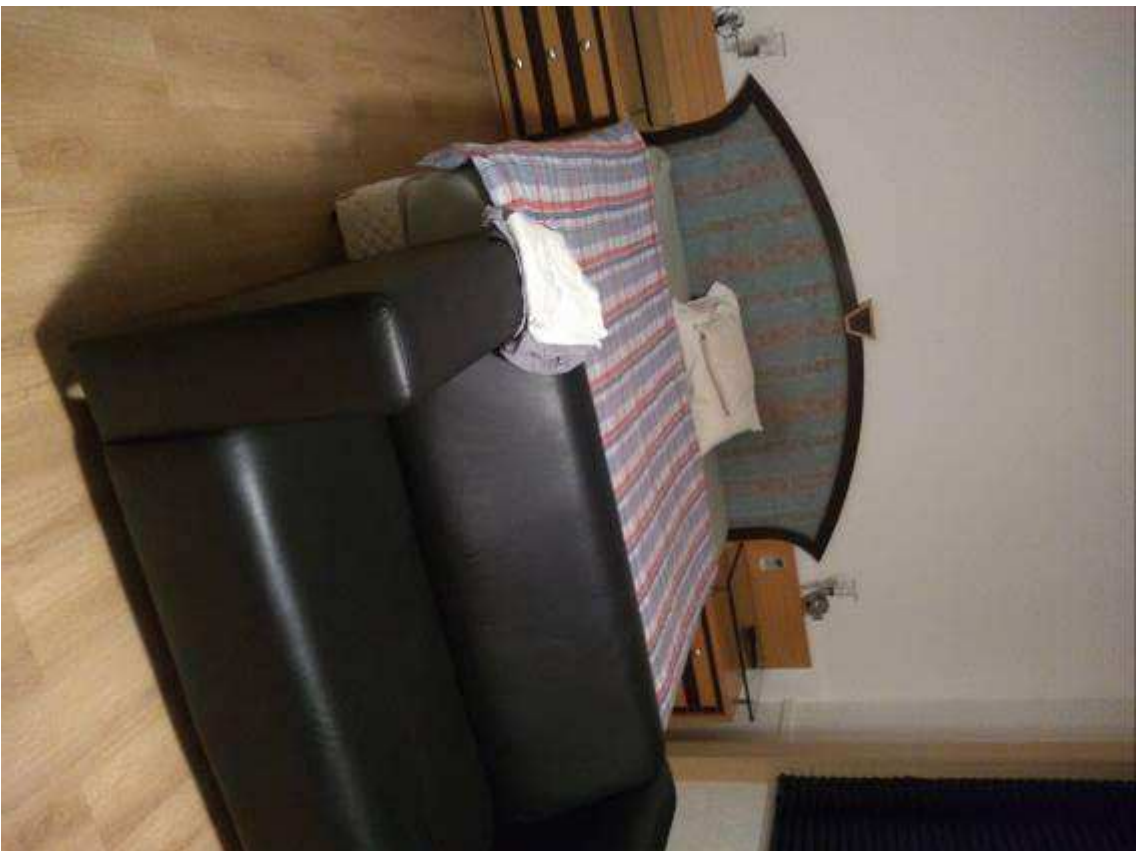
DORMITÓRIO: Piso em tábuas de madeira; paredes revestidas em pintura látex sobre massa corrida; forro de laje; esquadria de alumínio com vidro liso.

FOTO 14: DORMITÓRIO.

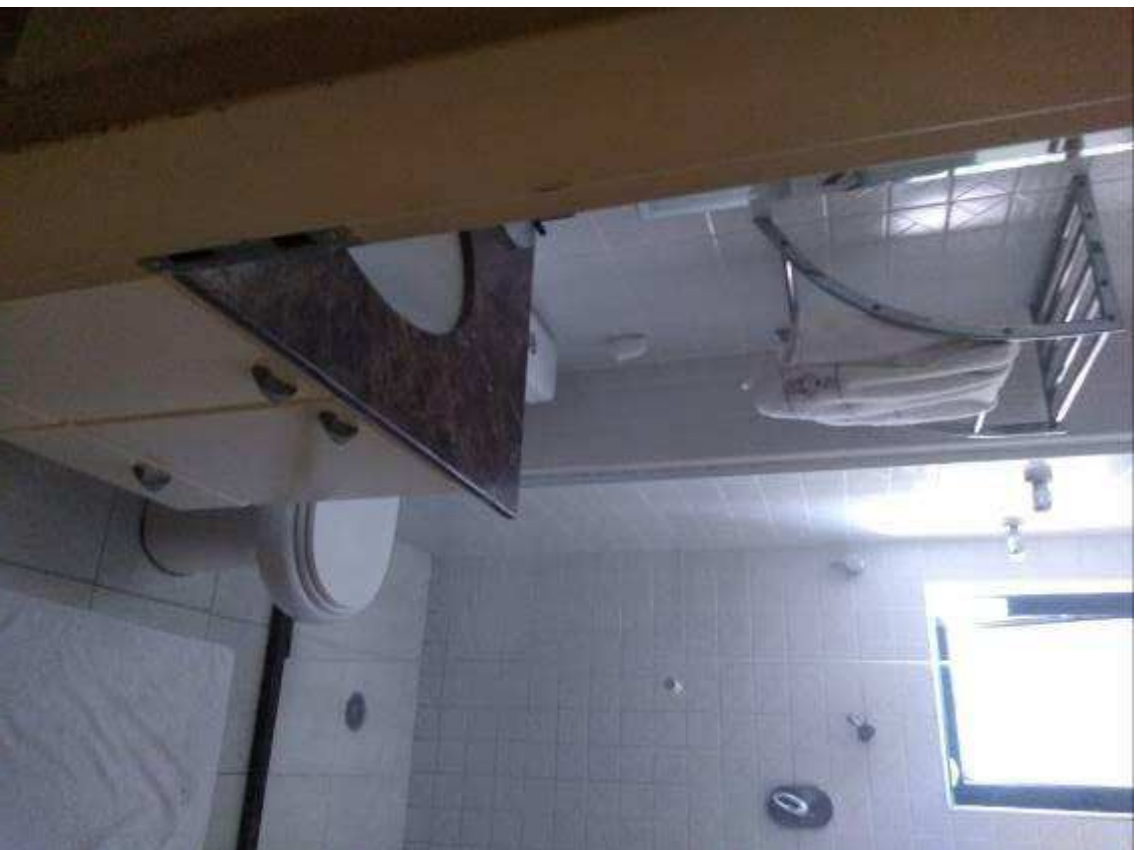
BANHEIRO: Piso cerâmico; paredes revestidas em azulejos; forro em laje; vaso sanitário e lavatório em louça; esquadria de alumínio com vidro liso.

FOTO 15: BANHO.
