SOLICITANTE: MEGA LEILÕES

EMPRESA: LATINA ELETRODOMESTICOS S.A.

FINALIDADE: Apoio a operação de leilão

TIPO: Fábrica "desativada"

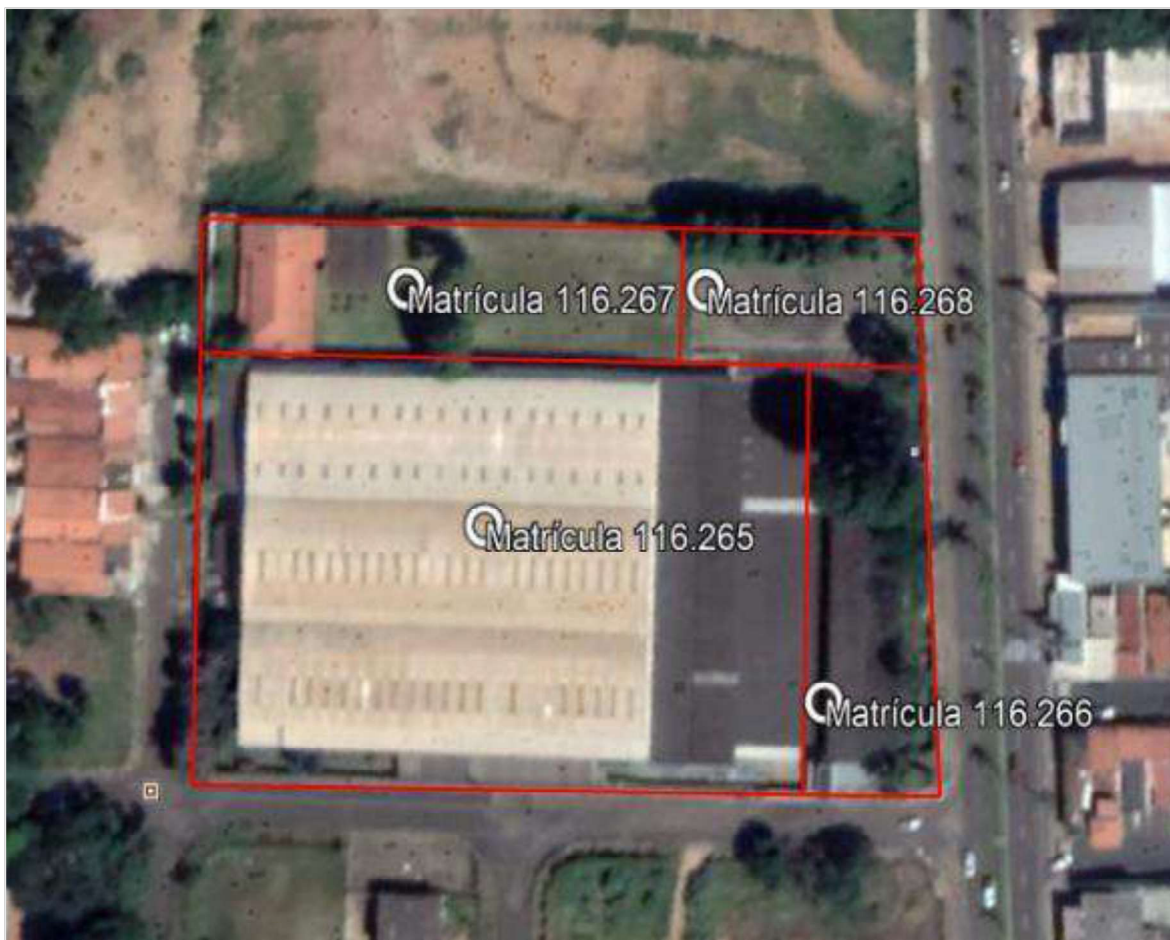
Demarcação das Matrículas

De acordo com informações fornecidas o imóvel é composto por 04 matrículas, conforme a seguir:

Matricula	Terreno (m²)	Testada (m)	Formato	Superfície	Topografia
116.265	10.189,65	127,06	Bom	Seca	Plano
116.266	2.140,88	80,83			
116.267	2.580,00	25,30			
116.268	1.302,70	25,35			
Total	16.213,23

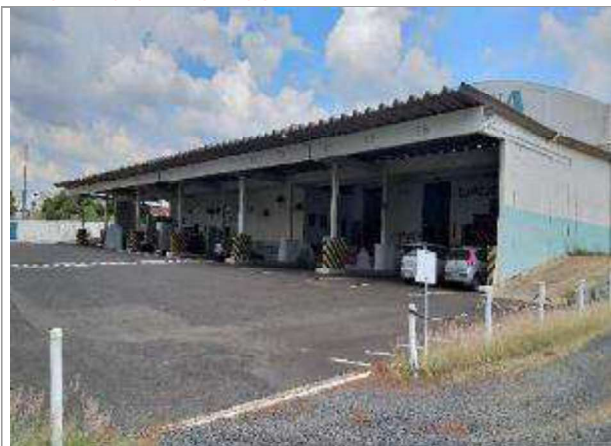
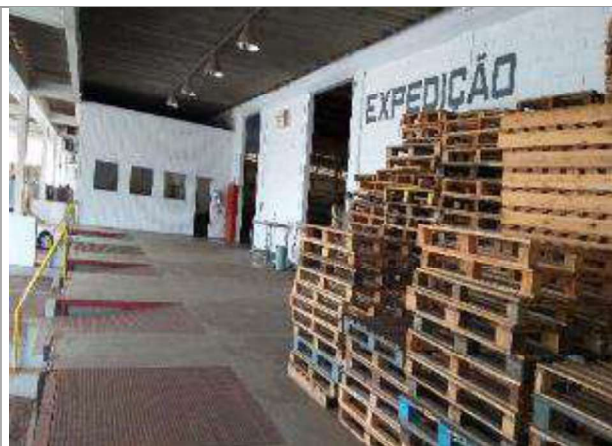
Docas

Tipo: Docas - Coberturas	Nº Pavimentos: 01
Padrão Construtivo: Simples	Estrutura: Concreto pre moldado
Fechamento Lateral: Alvenaria/ausente	Pé Direito: 8,00 m (estimado)
Revestimento Externo: Ausente	
Dependências Internas: 01 vão livre com docas	
Área Construída: 740,71 m ²	Conforme: Laudo elaborado por terceiros
Idade: 32 anos	Estado de Conservação: reparos simples
Instalações / Equipamentos Acessórios: Ausente	
Piso:	Asfalto
Parede:	Pintura à base de látex sobre blocos aparentes
Forro:	Telhas em fibrocimento aparente
Esquadria:	Ausente

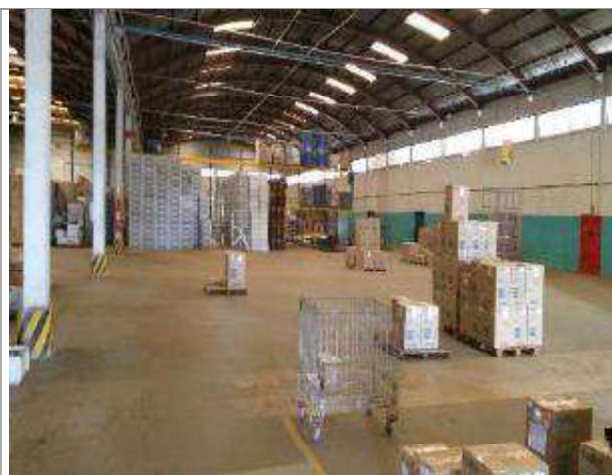
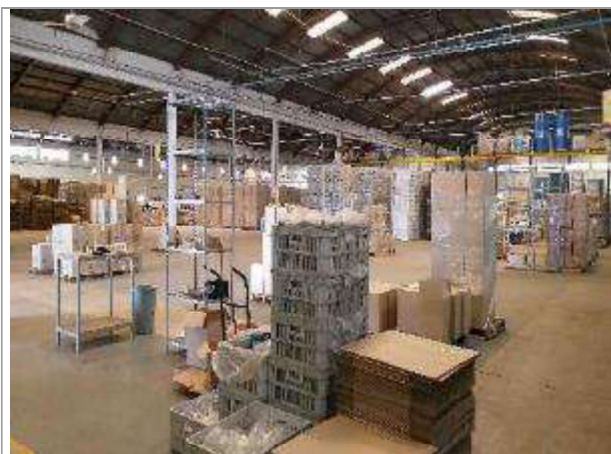
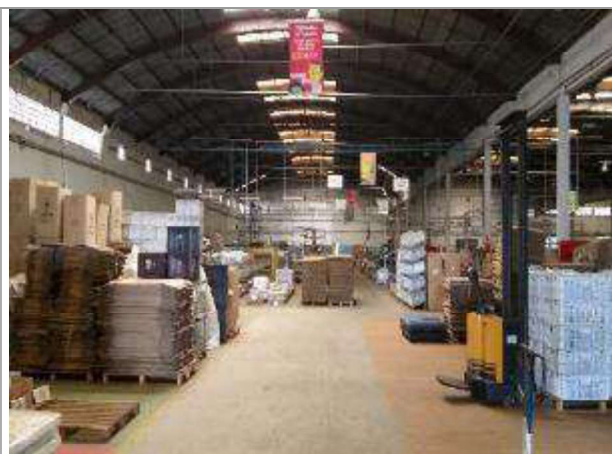
Galpão

Tipo: Galpão	Nº Pavimentos: 01
Padrão Construtivo: Simples	Estrutura: Concreto pre moldado
Fechamento Lateral: Alvenaria	Pé Direito: 6,00 m (estimado)
Revestimento Externo: Pintura a base de látex sobre blocos aparente	
Dependências Internas: 01 salão vão livre (utilizado como piso fabril e estocagem de materiais e equipamentos)	
Área Construída: 6.476,90 m ²	Conforme: Laudo elaborado por terceiros
Idade: 32 anos	Estado de Conservação: reparos simples
Instalações / Equipamentos Acessórios: Hidrantes, extintores e sensor de presença	
Piso:	Piso industrial em concreto
Parede:	Pintura à base de látex sobre blocos aparentes
Forro:	Telhas metálicas aparentes
Esquadria:	Ferro

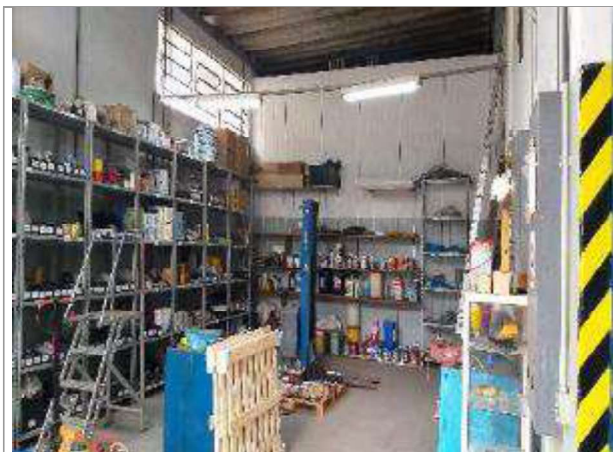
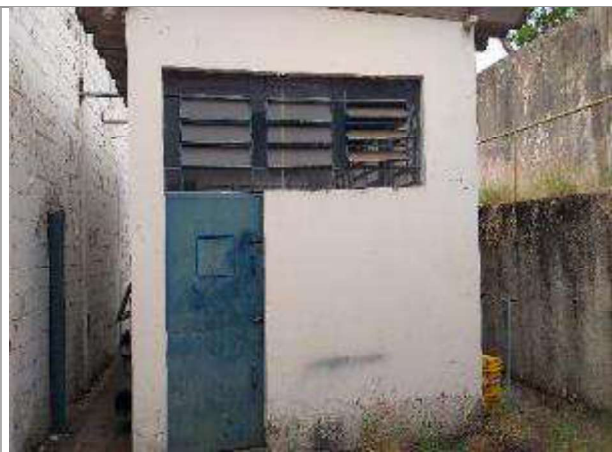
Almoxarifado

Casa de maquinas 01

Tipo: Almojarifado e casa de maquinas		Nº Pavimentos: 01
Padrão Construtivo: Simples		Estrutura: Concreto armado
Fechamento Lateral: Alvenaria		Pé Direito: 3,00 m (estimado)
Revestimento Externo: Ausente		
Dependências Internas: 02 casas de máquina e 01 almojarifado		
Área Construída: 238,39 m ²		Conforme: Laudo elaborado por terceiros
Idade: 32 anos	Estado de Conservação: Reparos simples	
Instalações / Equipamentos Acessórios: Ausente		
Piso: Cimentado		
Parede: Massa com pintura à base de látex		
Forro: Laje		
Esquadria: Ferro

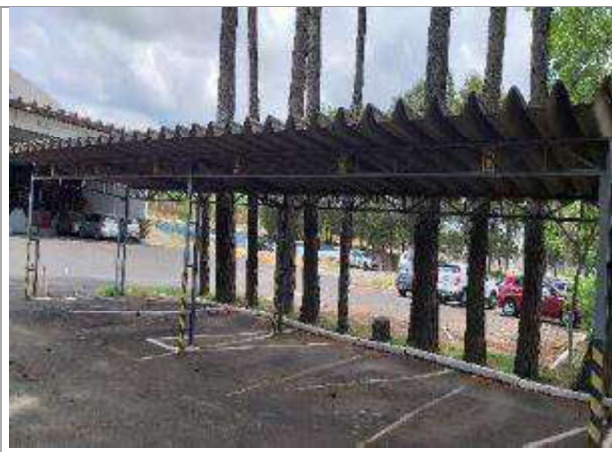
Benfeitoria – Cobertura para veículos

- pavimentação asfáltica;
- cobertura para veículos com 74,15 m²
