EXMO. SR. DR. JUIZ DE DIREITO DA 41ª VARA CÍVEL DO FORO CENTRAL – COMARCA DE SÃO PAULO – SP

Processo : 1011561-15.2016.8.26.0011
Ação : Execução de Título Extrajudicial
Exequente : Abril Comunicações S/A
Executados : Elifas V Andreato Studio
Elifas Vicente Andreato

LAUDO

Endereço: Alameda das Figueiras, nº 251, Residencial Patrimônio do Carmo, Bairro do Carmo, São Roque/SP

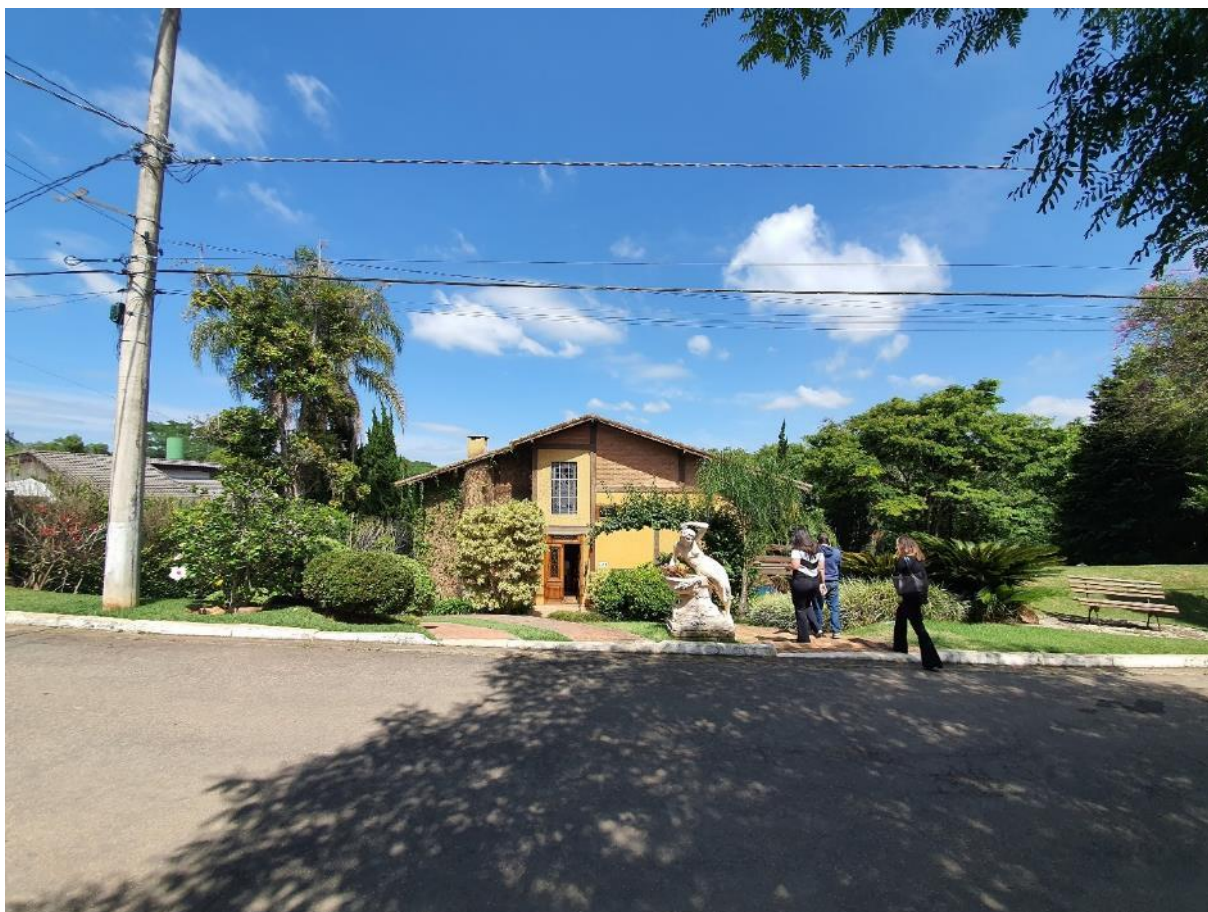
Foto 3: Vista da fachada frontal do imóvel avaliando.

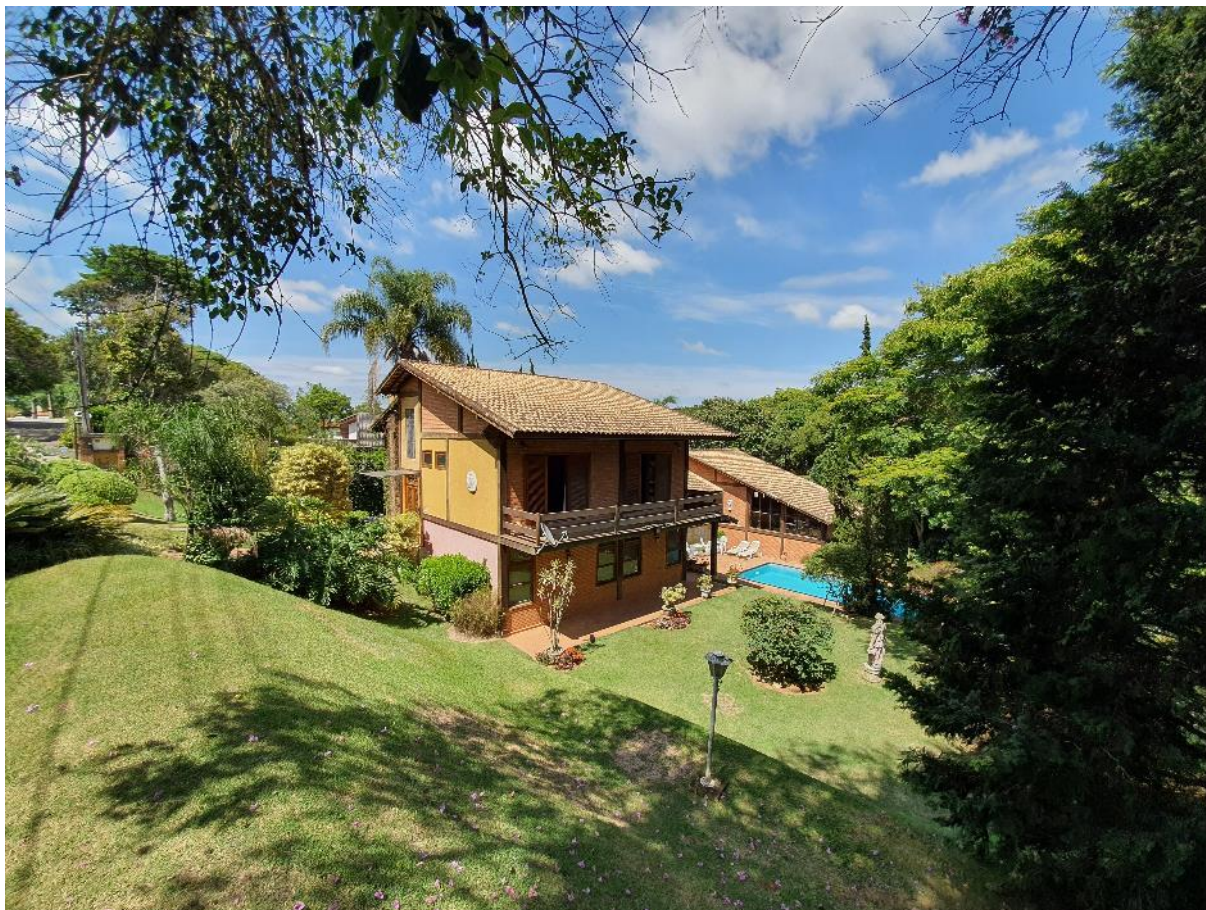
Foto 4: Vista geral do imóvel avaliando, observando-se seu padrão construtivo.

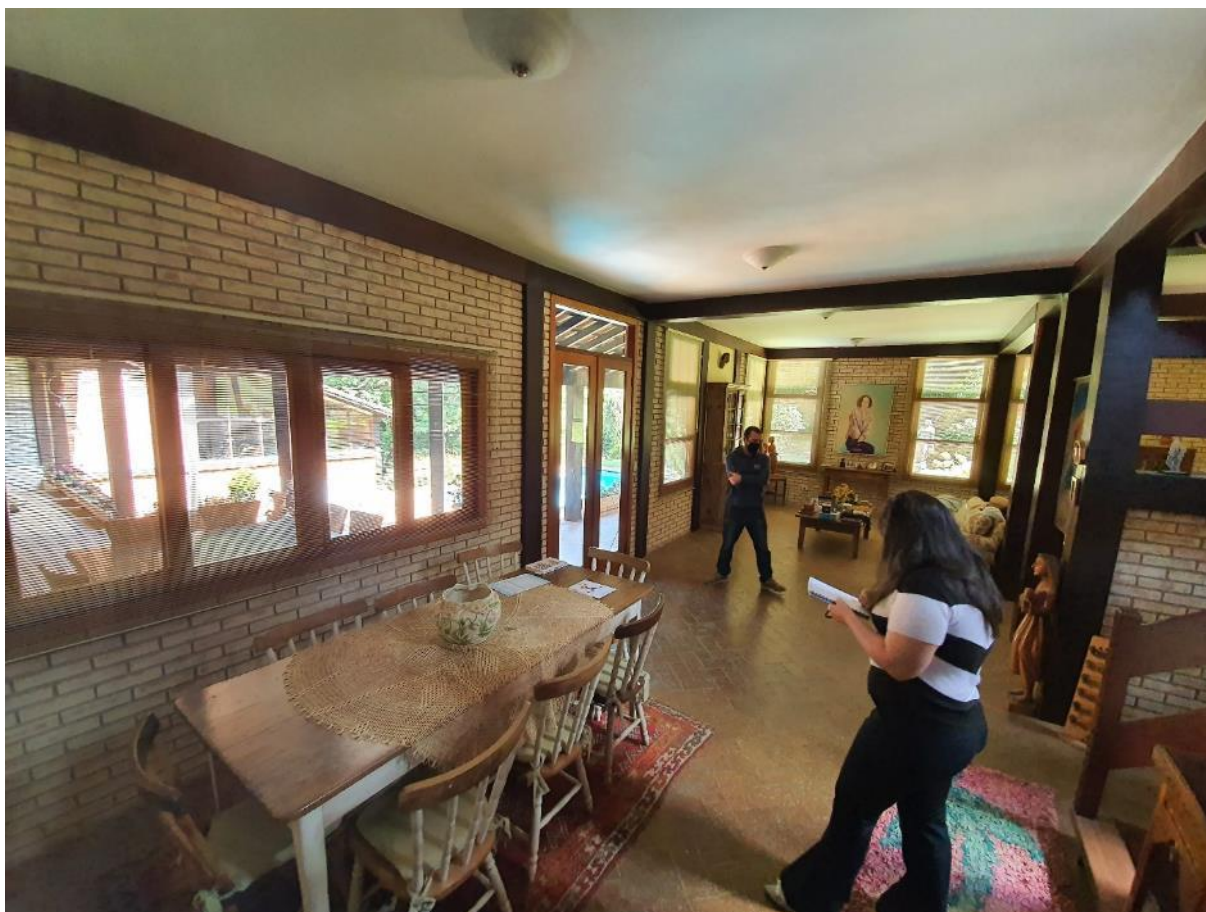
Foto 15: Vista da sala de jantar do imóvel avaliando, observando-se seu padrão construtivo, acabamentos e estado de conservação.

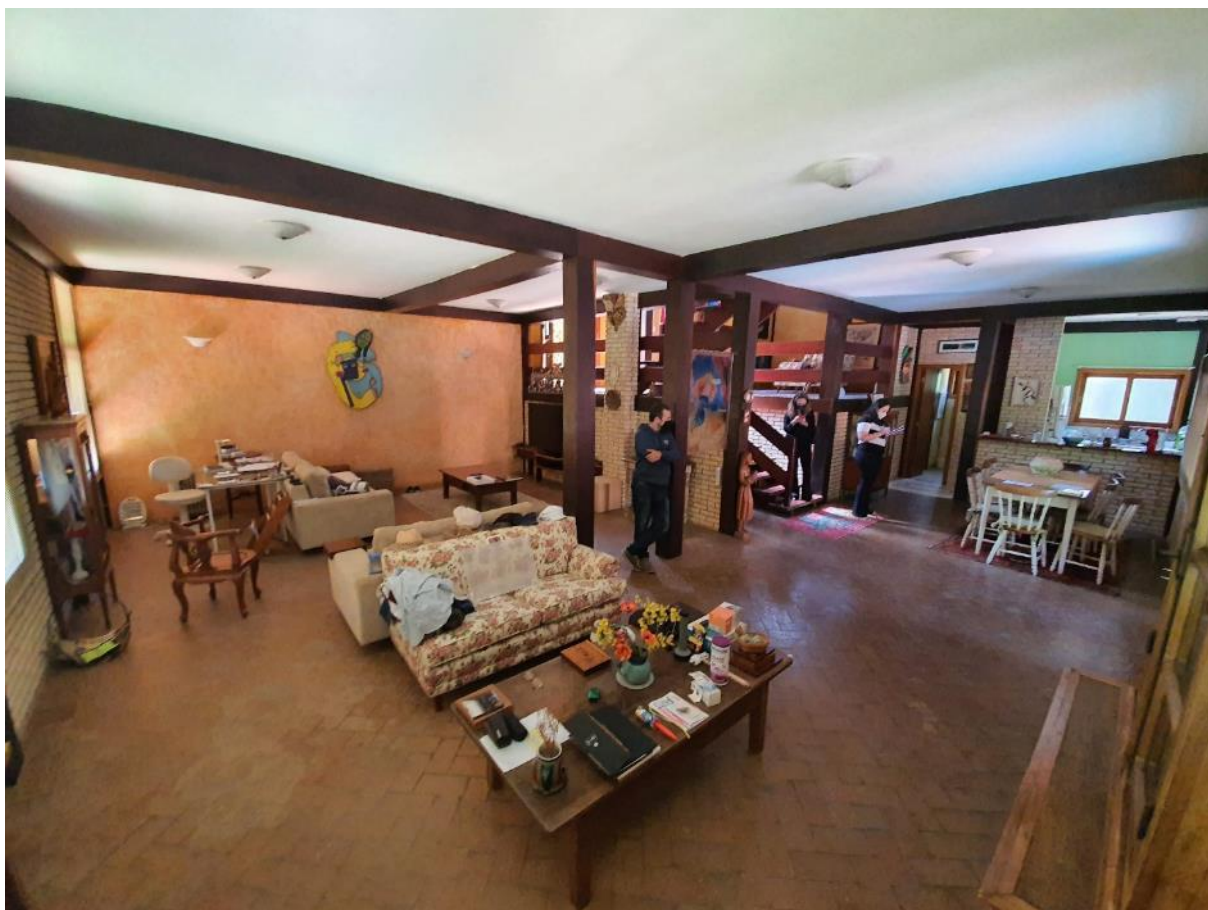
Foto 16: Vista da sala de estar do imóvel avaliando, observando-se seu padrão construtivo, acabamentos e estado de conservação.

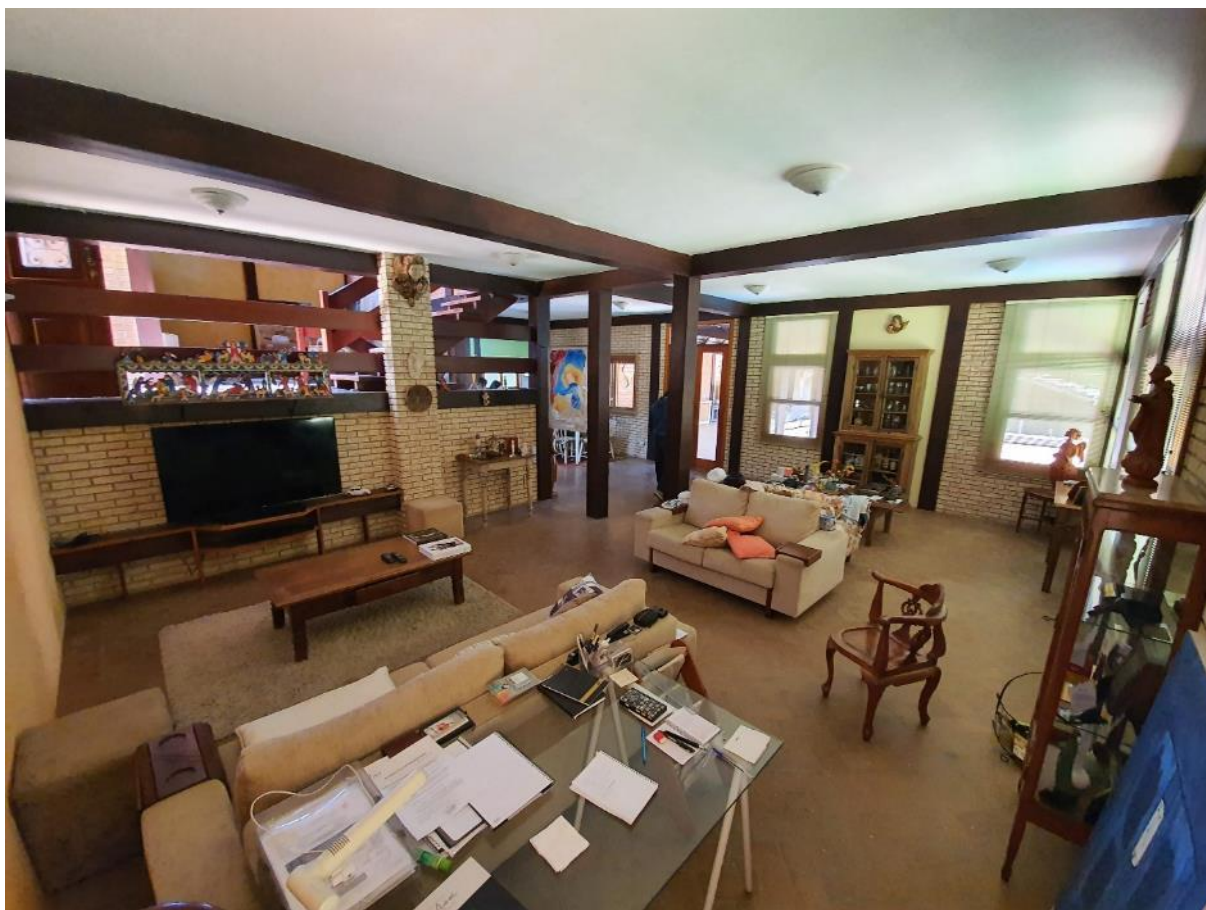
Foto 17: Vista da sala de estar do imóvel avaliando, observando-se seu padrão construtivo, acabamentos e estado de conservação.

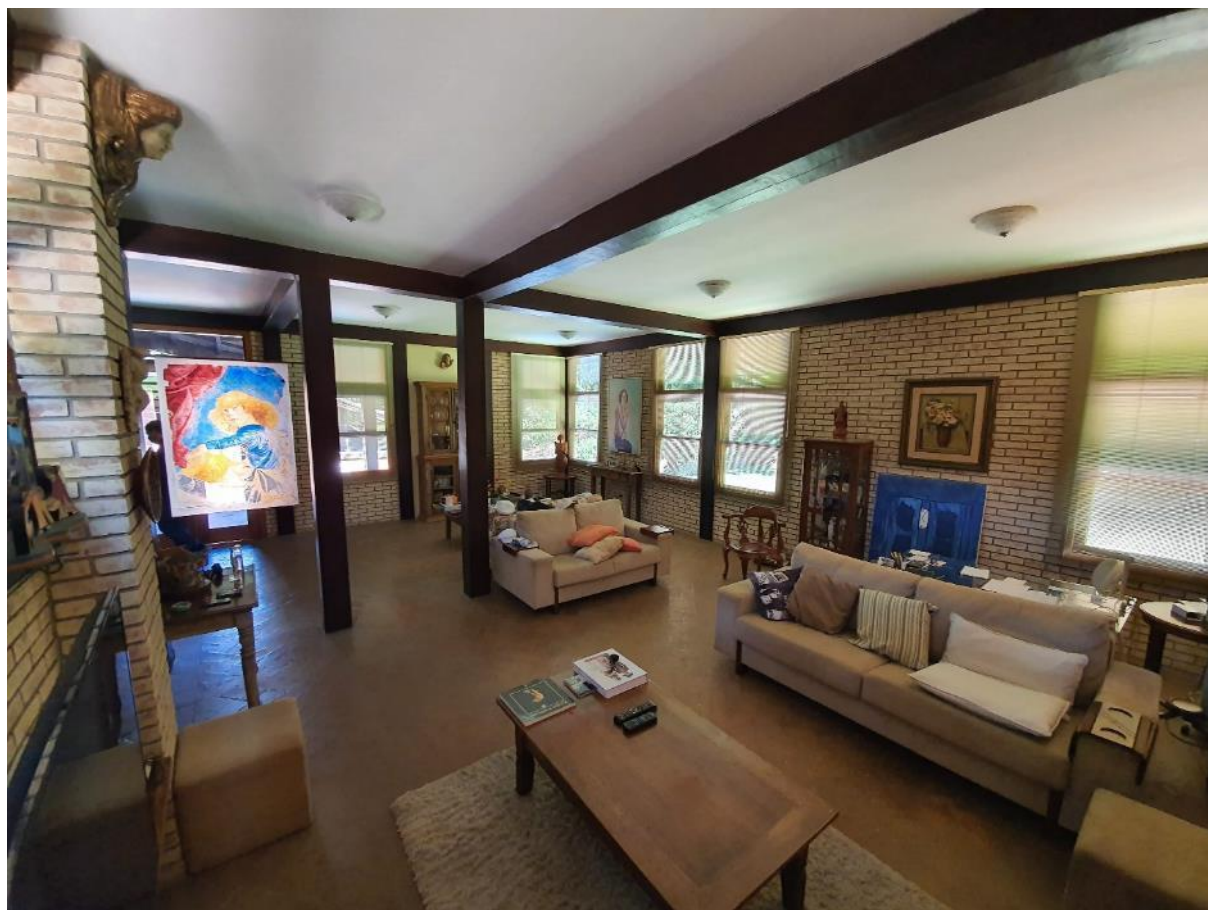
Foto 18: Vista da sala de estar do imóvel avaliando, observando-se seu padrão construtivo, acabamentos e estado de conservação.

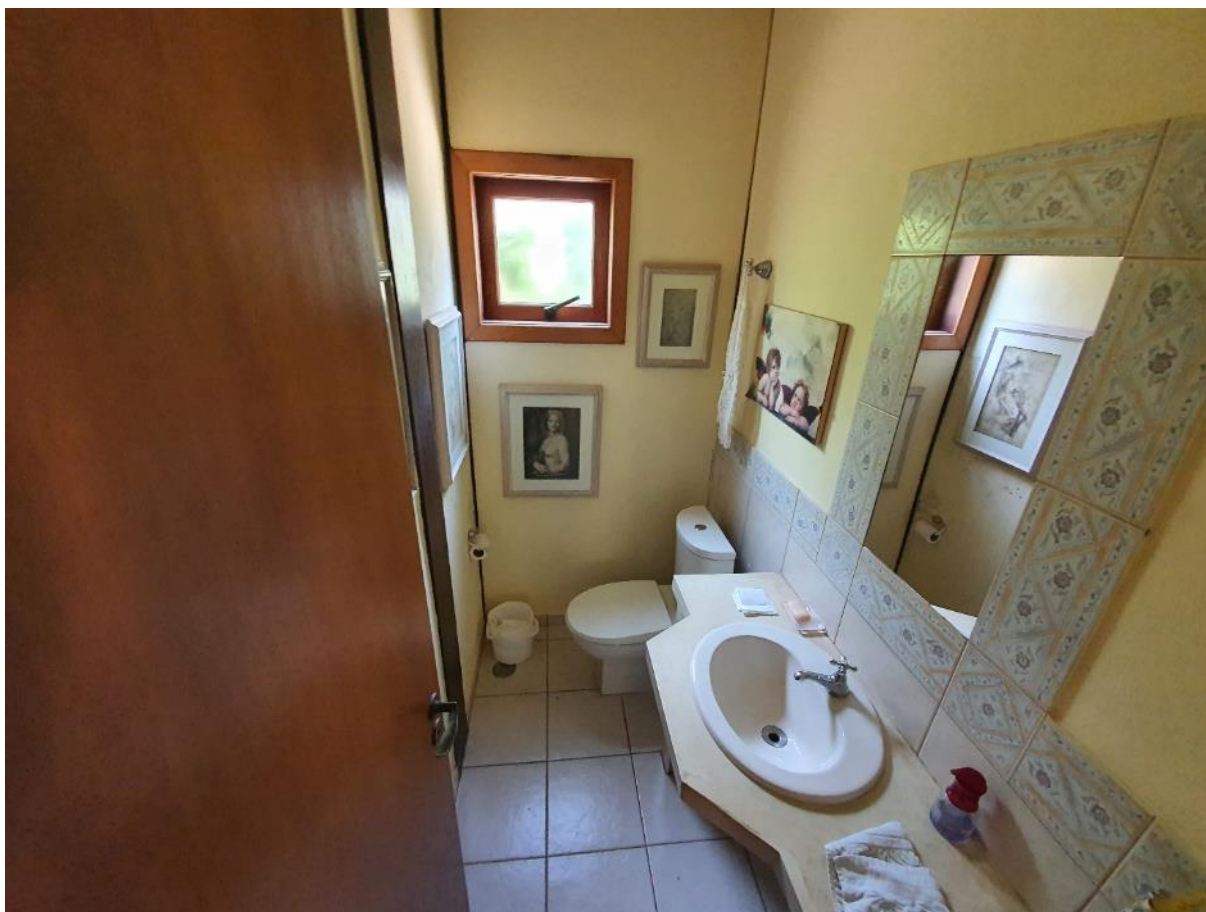
Foto 19: Vista do lavabo, localizado no pavimento térreo do imóvel avaliando, observando-se seu padrão construtivo, acabamentos e estado de conservação.

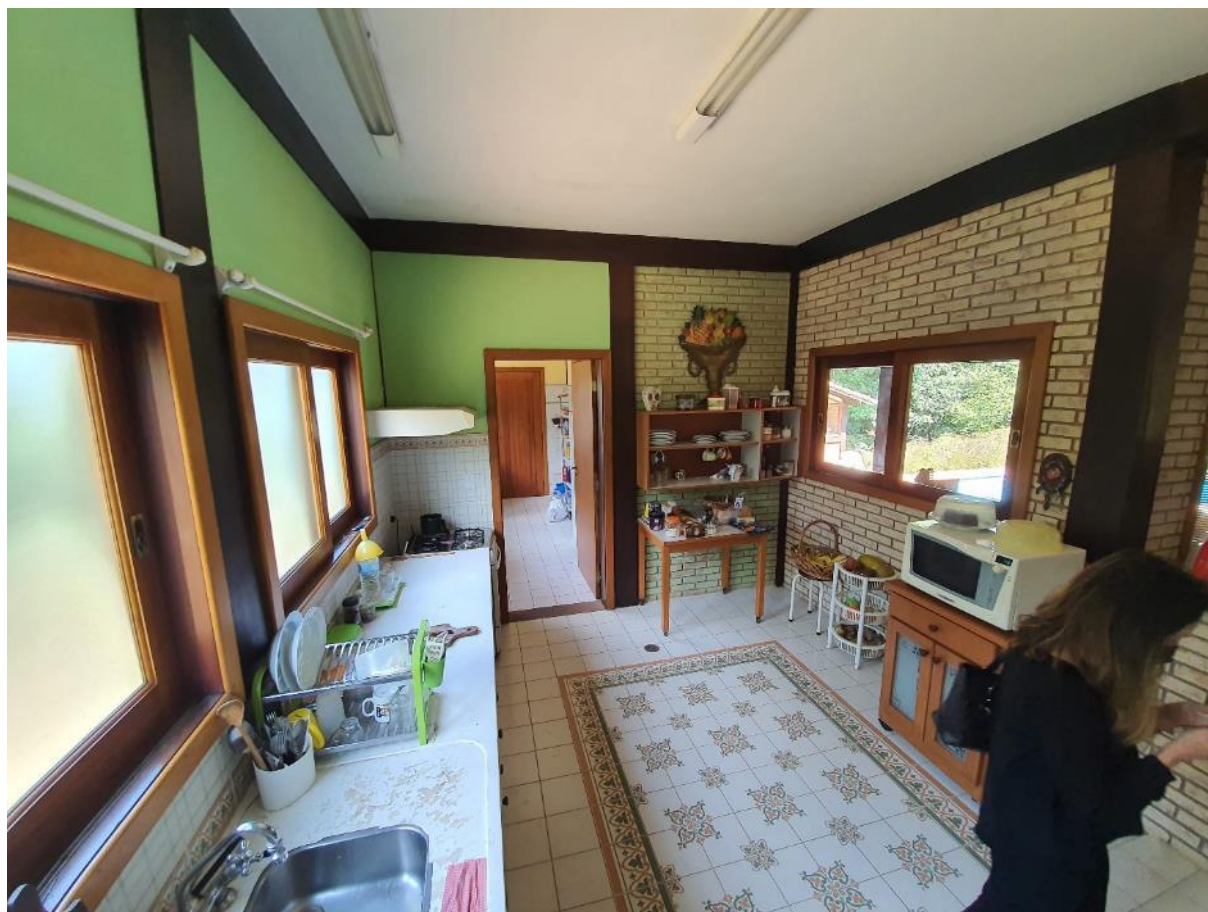
Foto 21: Vista da cozinha, localizada no pavimento térreo do imóvel avaliando, observando-se seu padrão construtivo, acabamentos e estado de conservação.

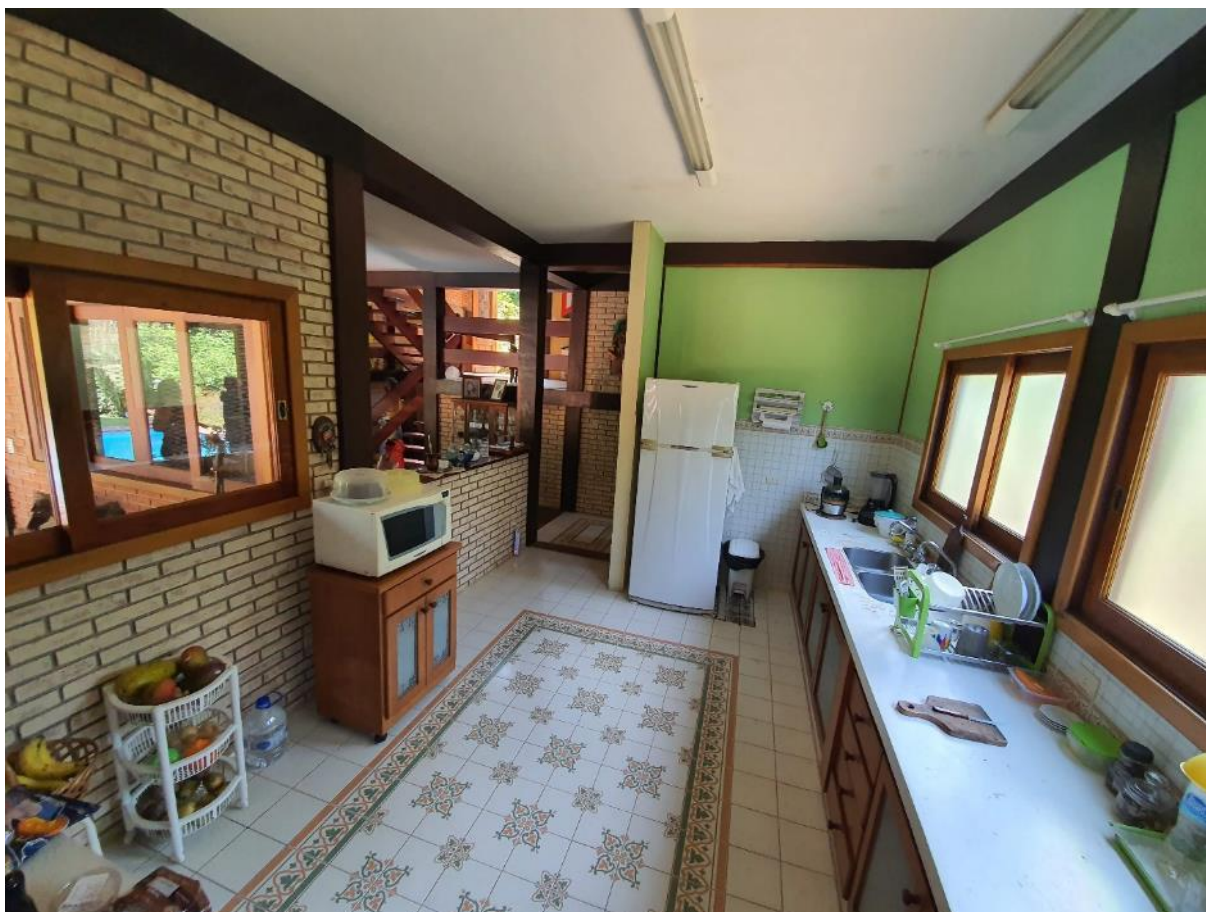
Foto 22: Vista da cozinha, localizada no pavimento térreo do imóvel avaliando, observando-se seu padrão construtivo, acabamentos e estado de conservação.

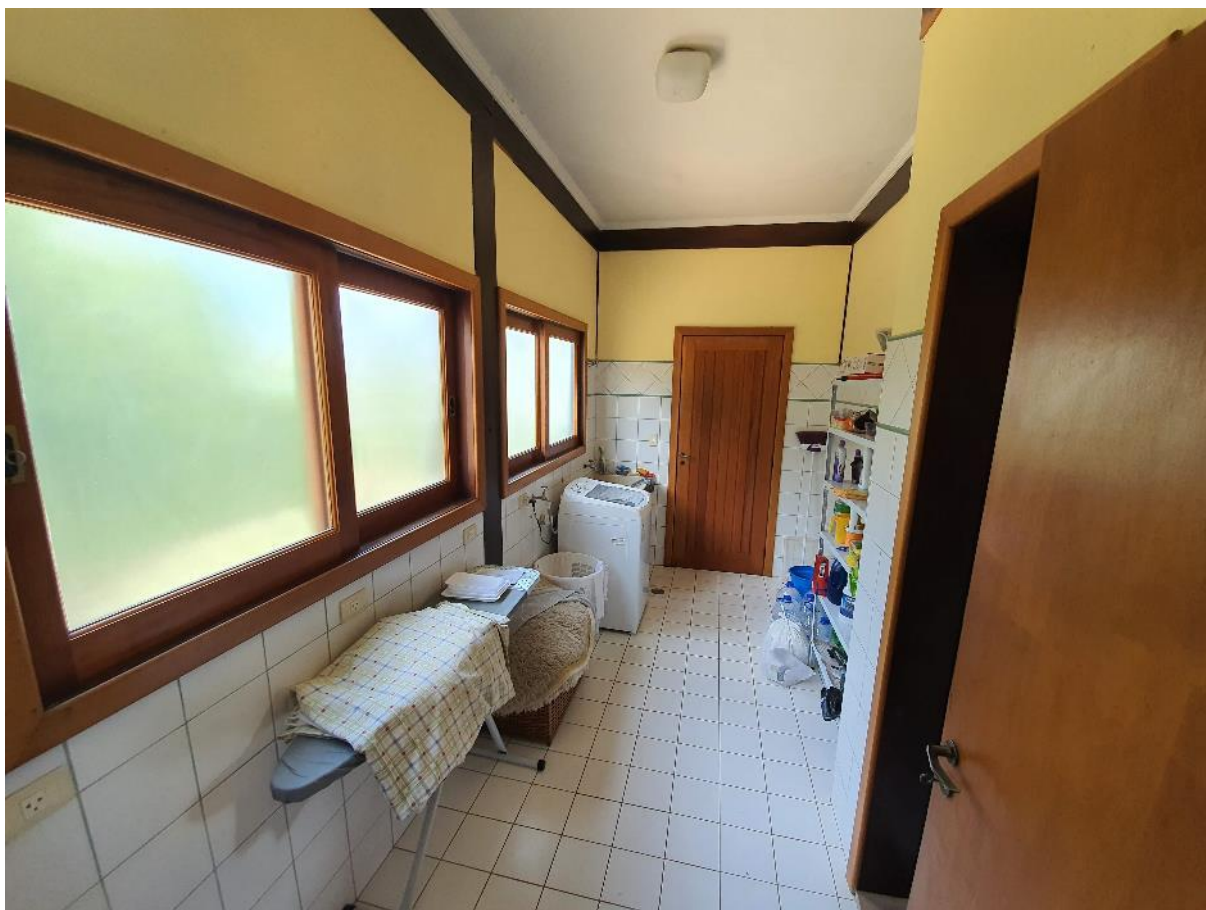
Foto 23: Vista da área de serviço, localizada no pavimento térreo do imóvel avaliando, observando-se seu padrão construtivo, acabamentos e estado de conservação.

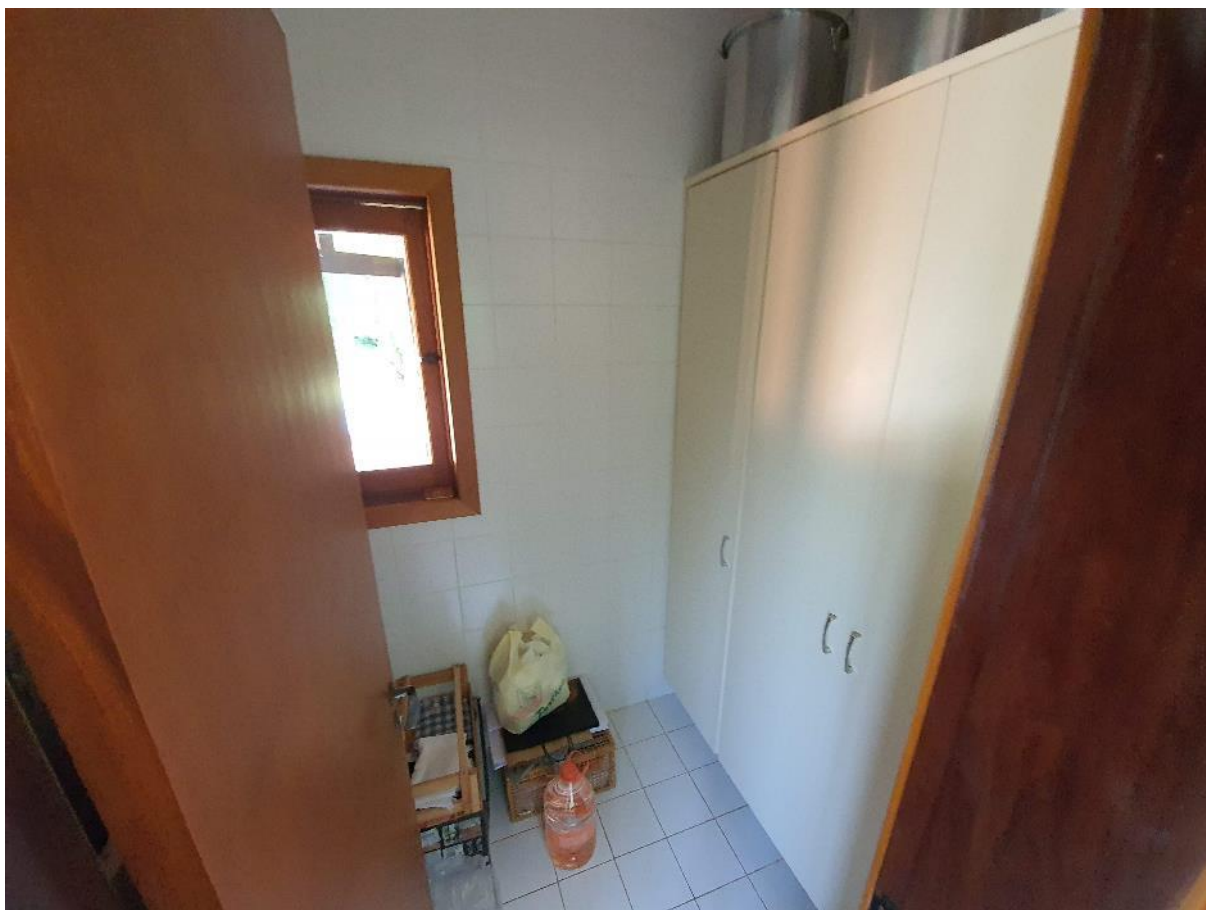
Foto 24: Vista do depósito, localizado no pavimento térreo do imóvel avaliando, observando-se seu padrão construtivo, acabamentos e estado de conservação.

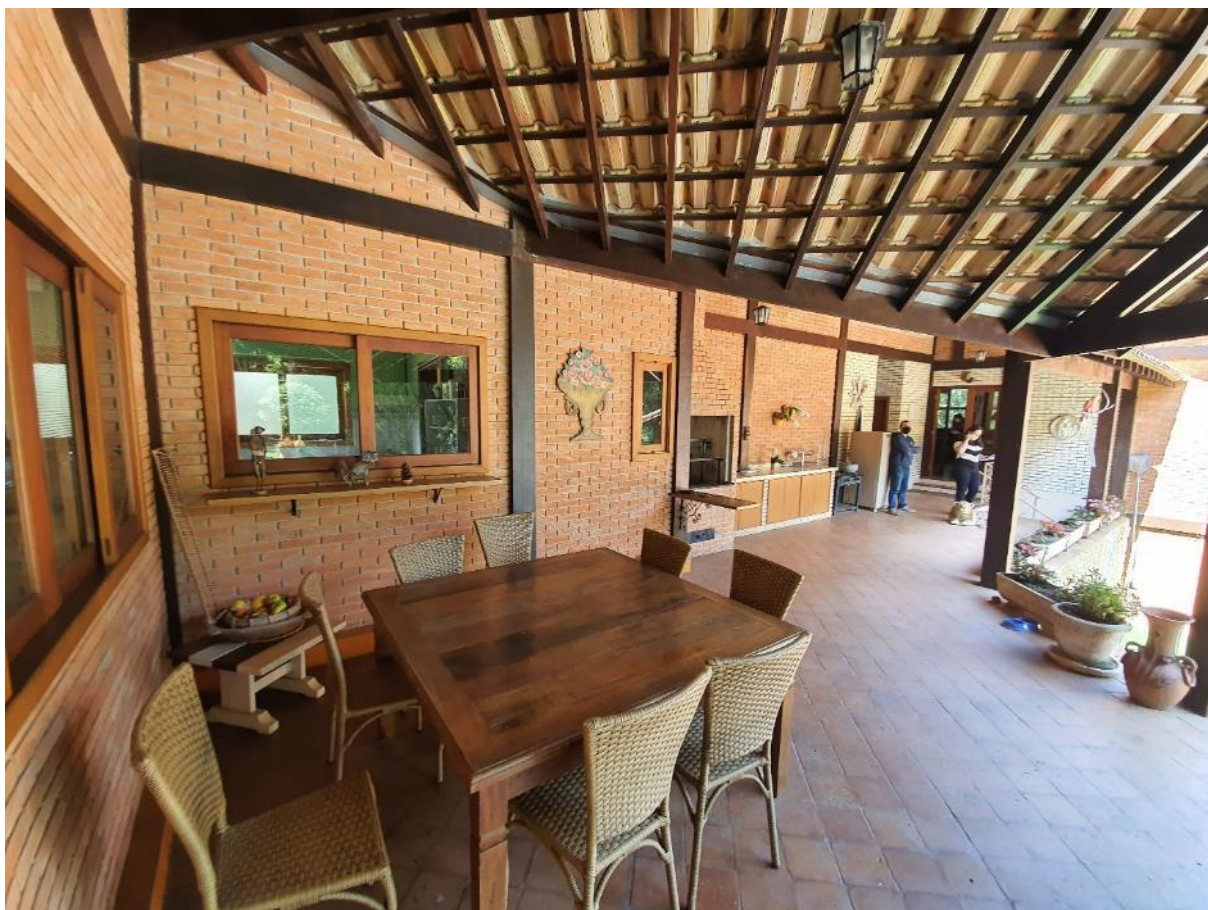
Foto 28: Vista geral da área da churrasqueira, observando-se seu padrão construtivo, acabamentos e estado de conservação.

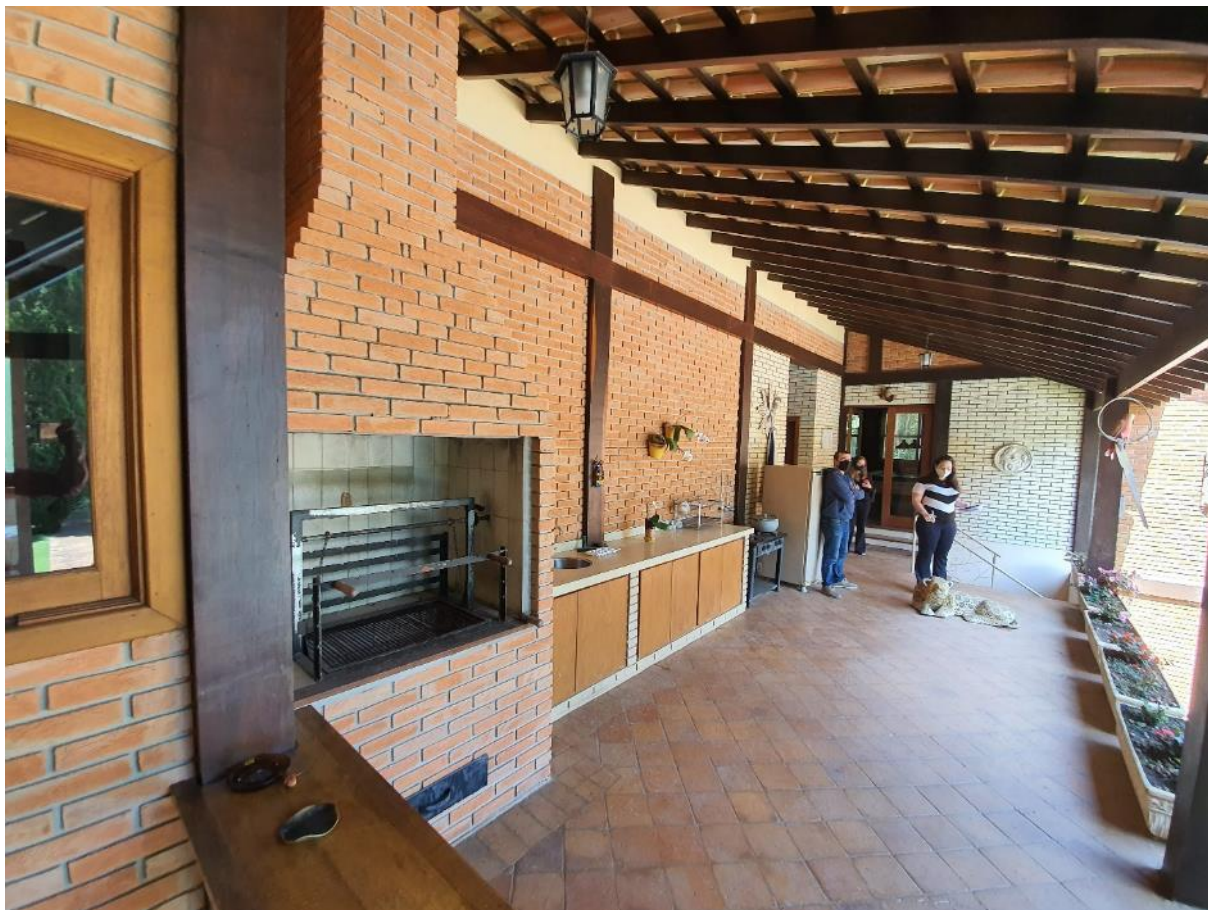
Foto 29: Vista geral da área da churrasqueira, observando-se seu padrão construtivo, acabamentos e estado de conservação.

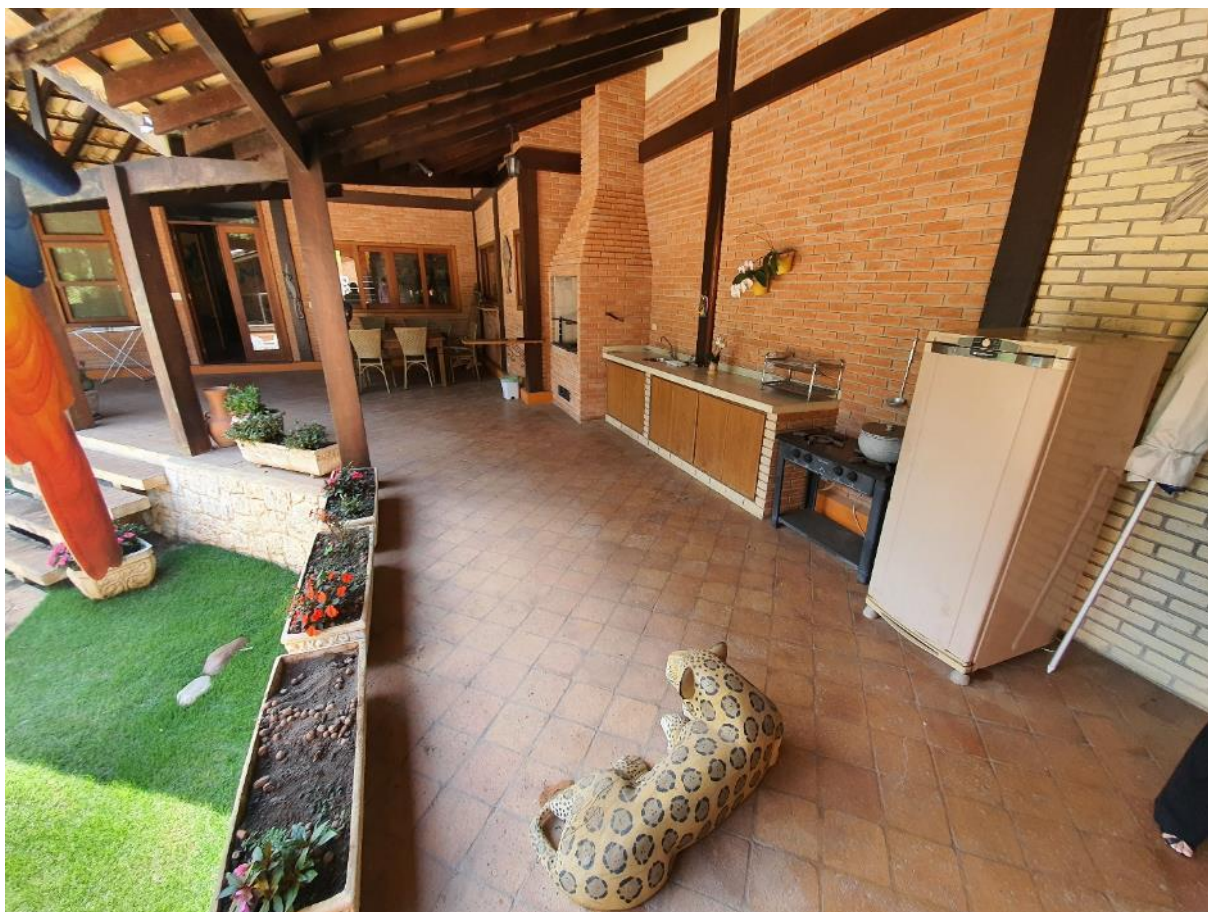
Foto 30: Vista geral da área da churrasqueira, observando-se seu padrão construtivo, acabamentos e estado de conservação.

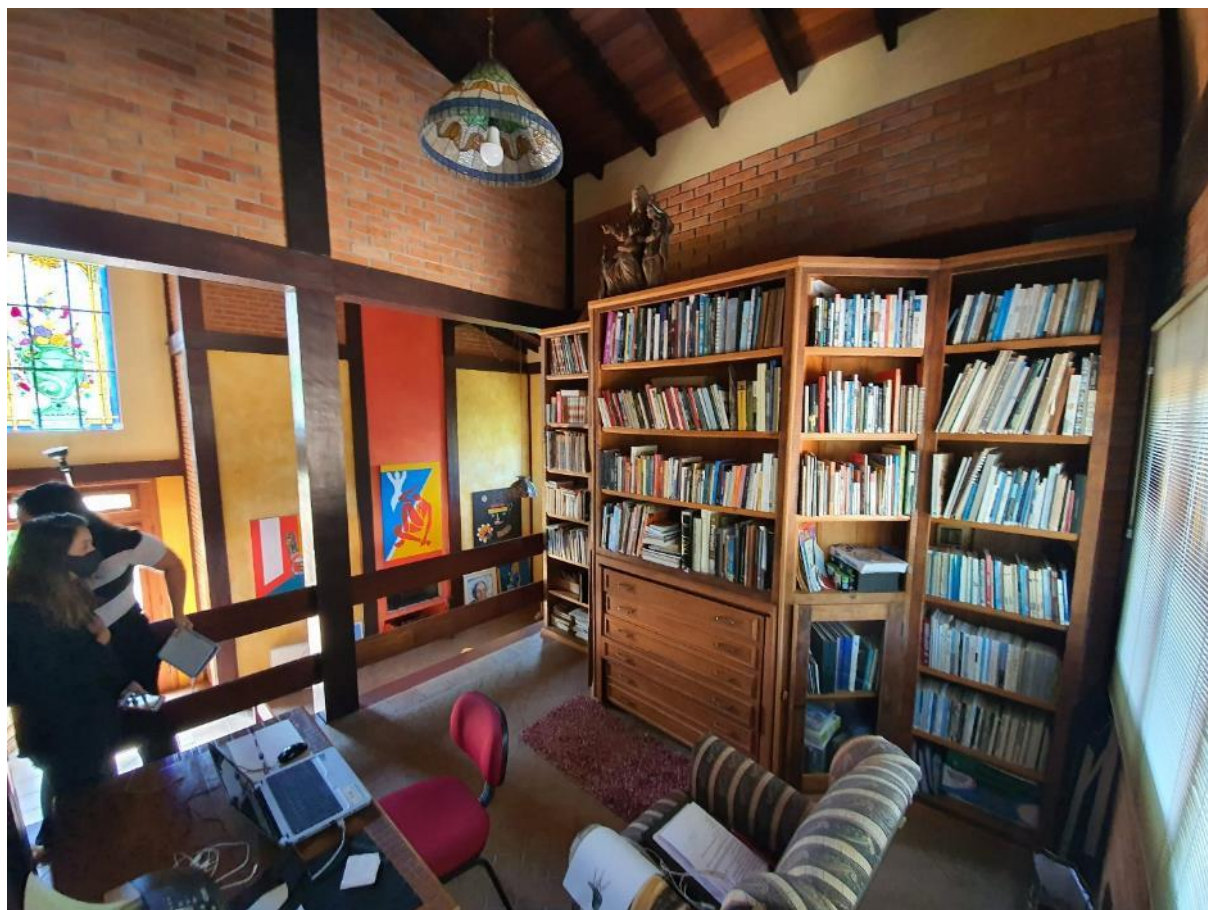
Foto 37: Vista do escritório, localizado no pavimento superior do imóvel avaliando, observando-se seu padrão construtivo, acabamentos e estado de conservação.

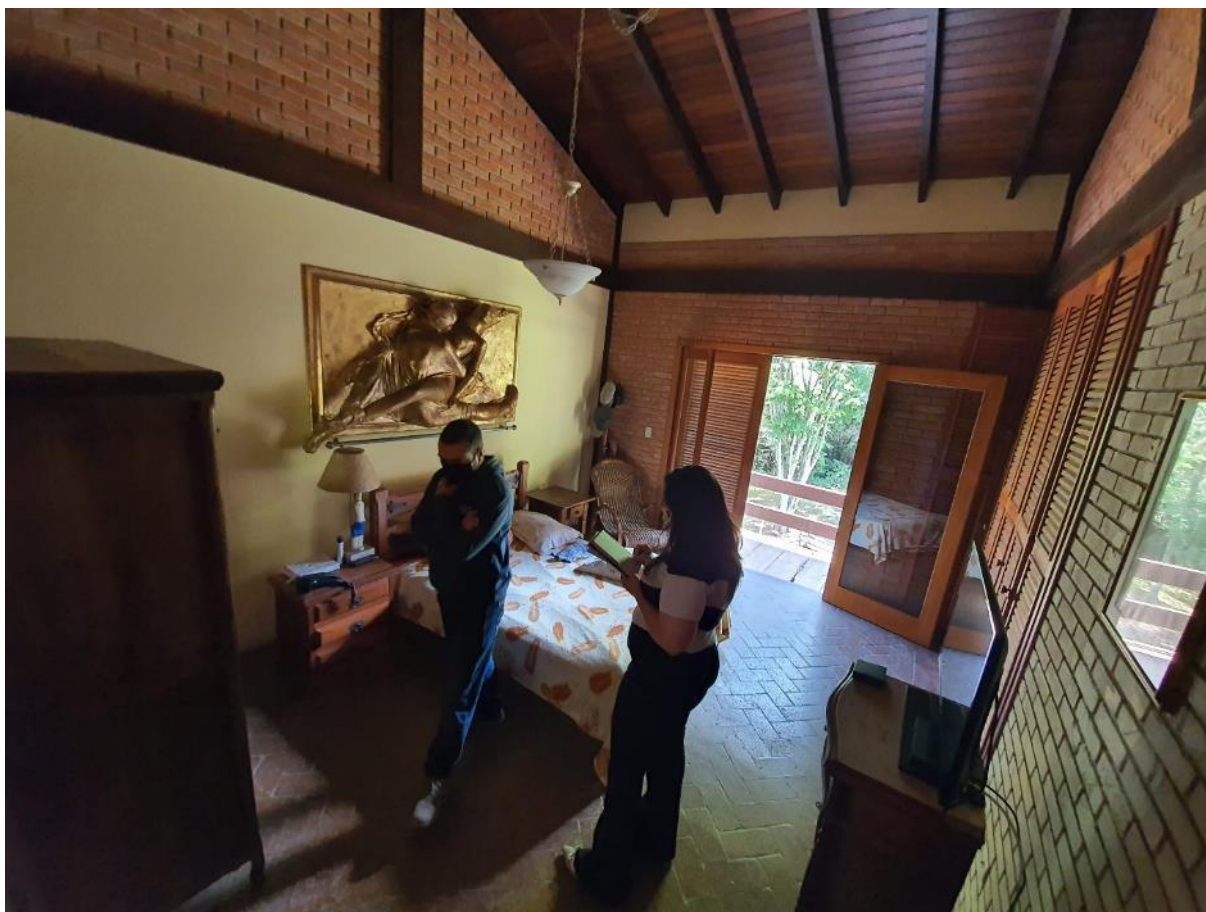
Foto 38: Vista do dormitório da suíte 1, localizado no pavimento superior do imóvel avaliando, observando-se seu padrão construtivo, acabamentos e estado de conservação.

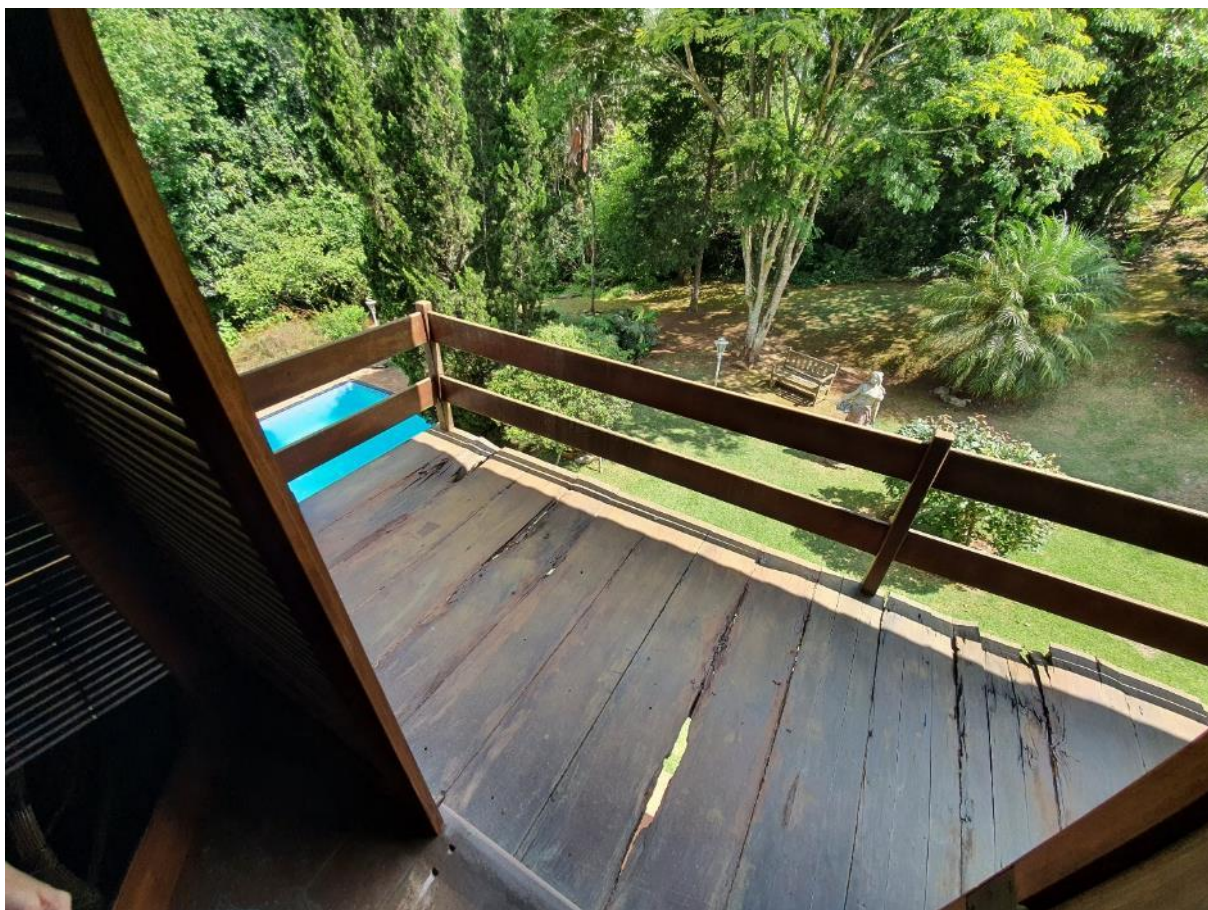
Foto 40: Vista da sacada da suíte 1, localizada no pavimento superior do imóvel avaliando, observando-se seu padrão construtivo, acabamentos e estado de conservação.

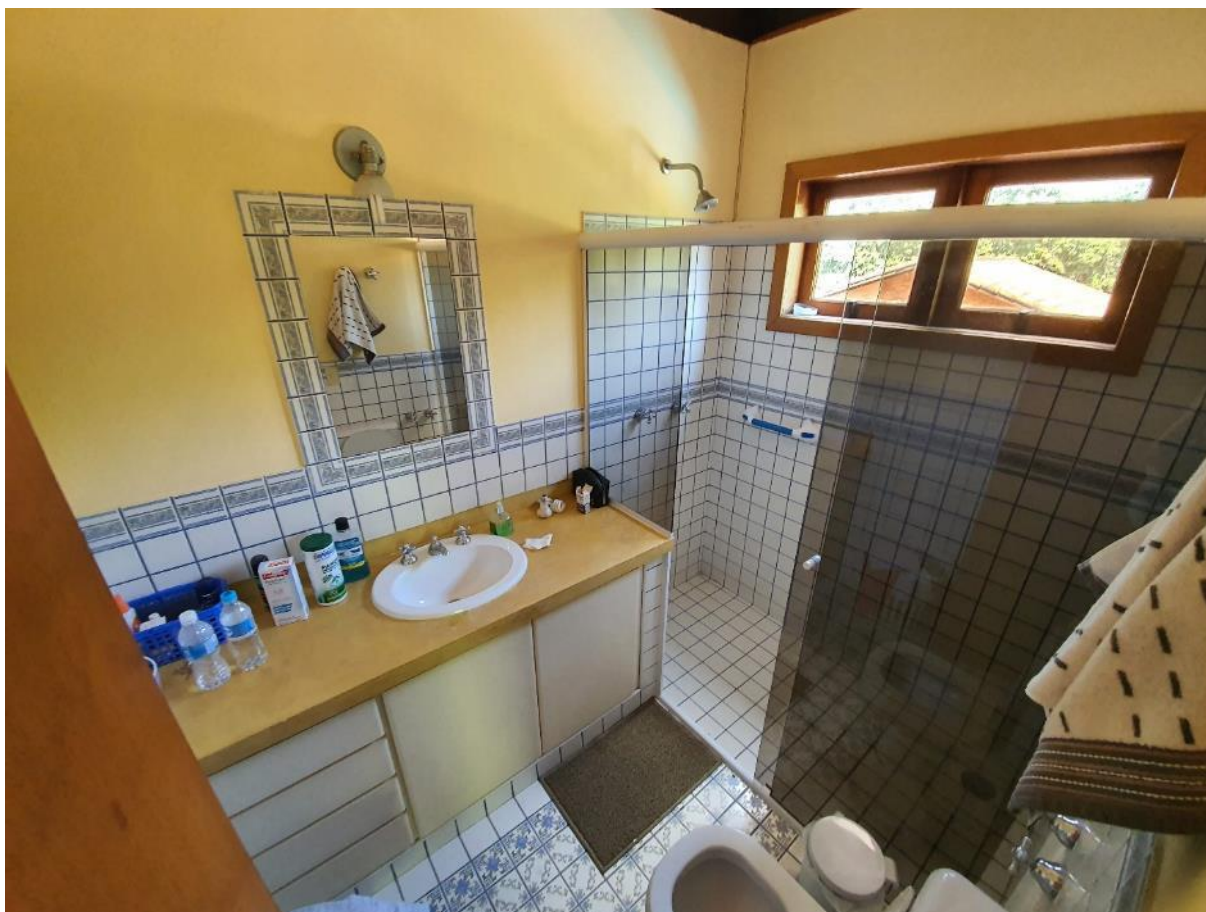
Foto 42: Vista do banheiro da suíte 1, localizado no pavimento superior do imóvel avaliando, observando-se seu padrão construtivo, acabamentos e estado de conservação.

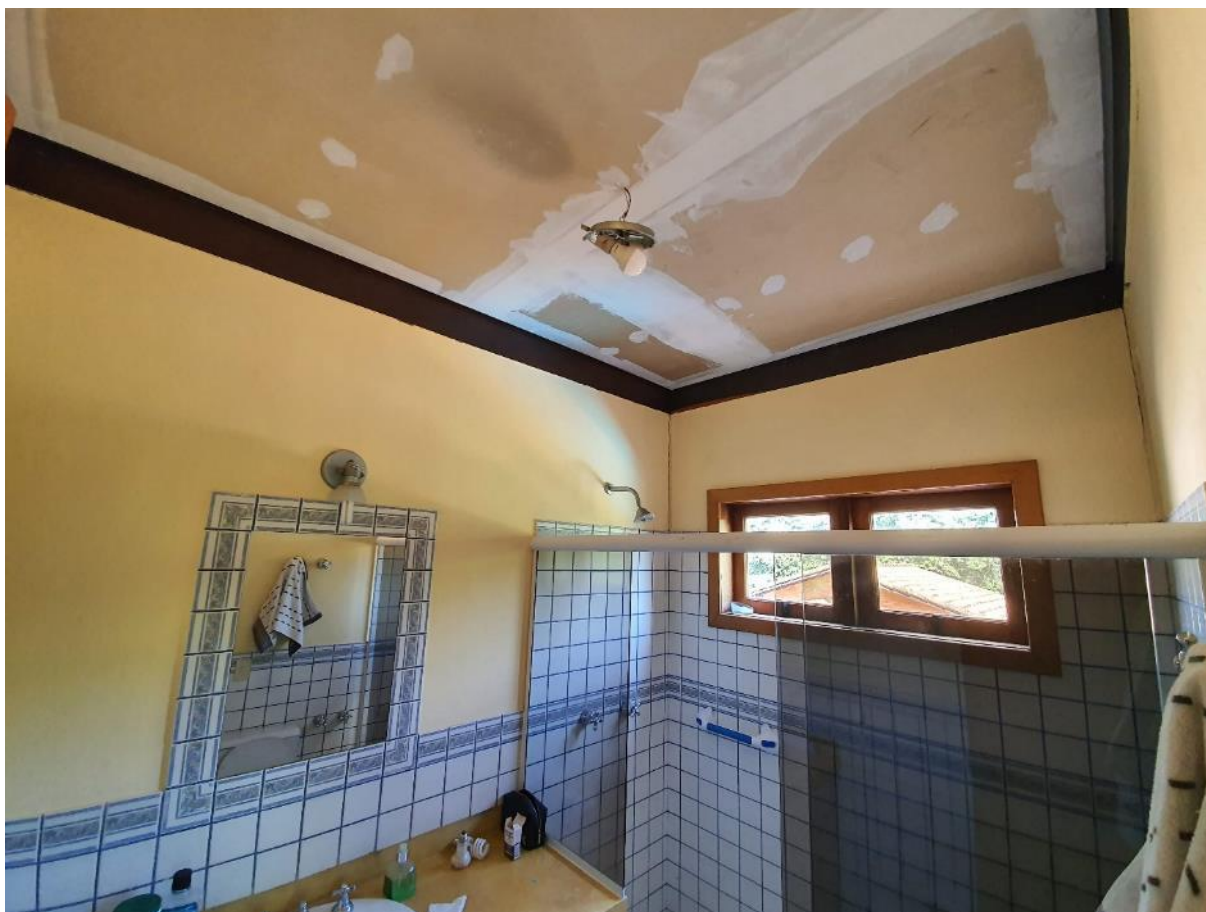
Foto 43: Vista do banheiro da suíte 1, localizado no pavimento superior do imóvel avaliando, observando-se seu padrão construtivo, acabamentos e estado de conservação.

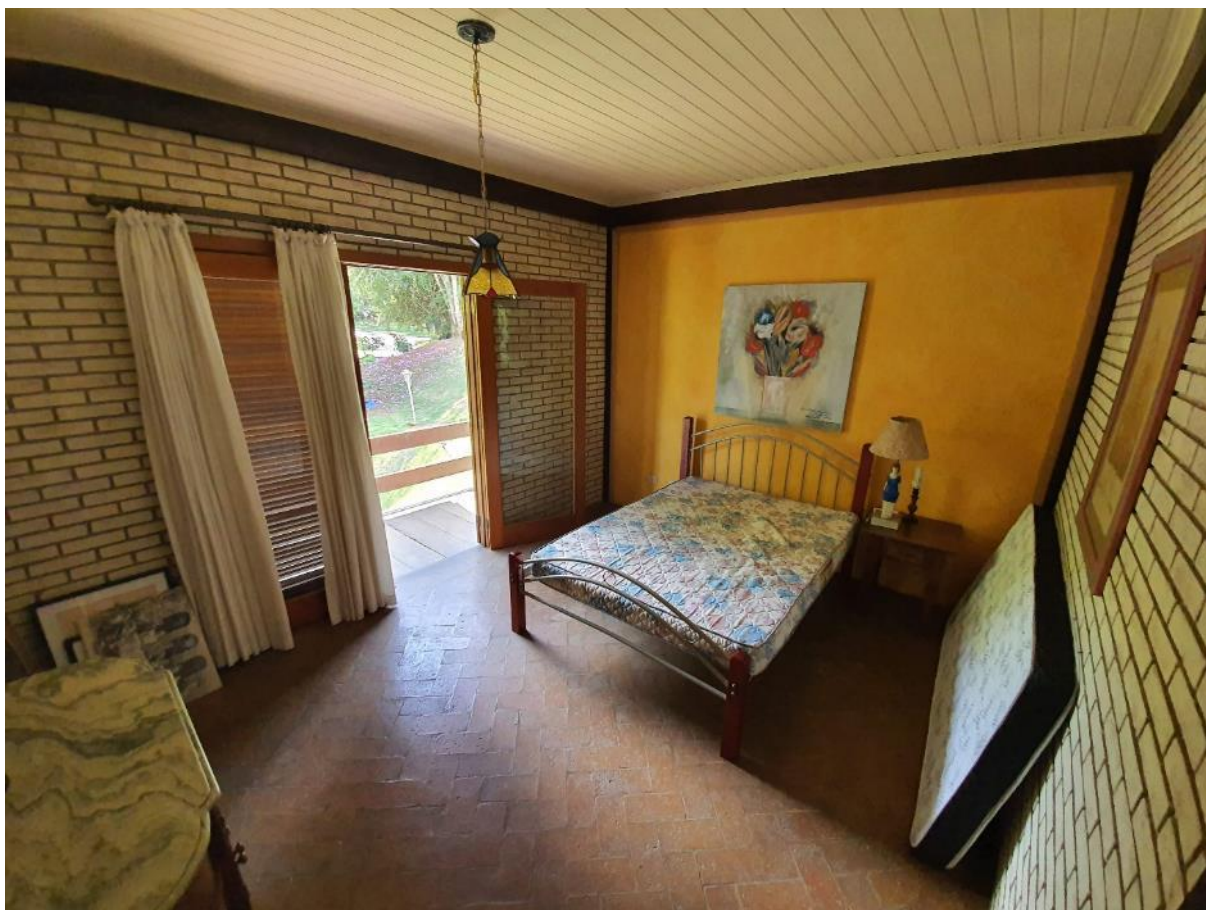
Foto 45: Vista do dormitório da suíte 2, localizado no pavimento superior do imóvel avaliando, observando-se seu padrão construtivo, acabamentos e estado de conservação.
