EXMO. SR. DR. JUIZ DE DIREITO DA 41ª VARA CÍVEL DO FORO CENTRAL – COMARCA DE SÃO PAULO – SP

Processo : 1011561-15.2016.8.26.0011
Ação : Execução de Título Extrajudicial
Exequente : Abril Comunicações S/A
Executados : Elifas V Andreato Studio
Elifas Vicente Andreato

LAUDO

Endereço: Alameda das Figueiras, nº 251, Residencial Patrimônio do Carmo, Bairro do Carmo, São Roque/SP

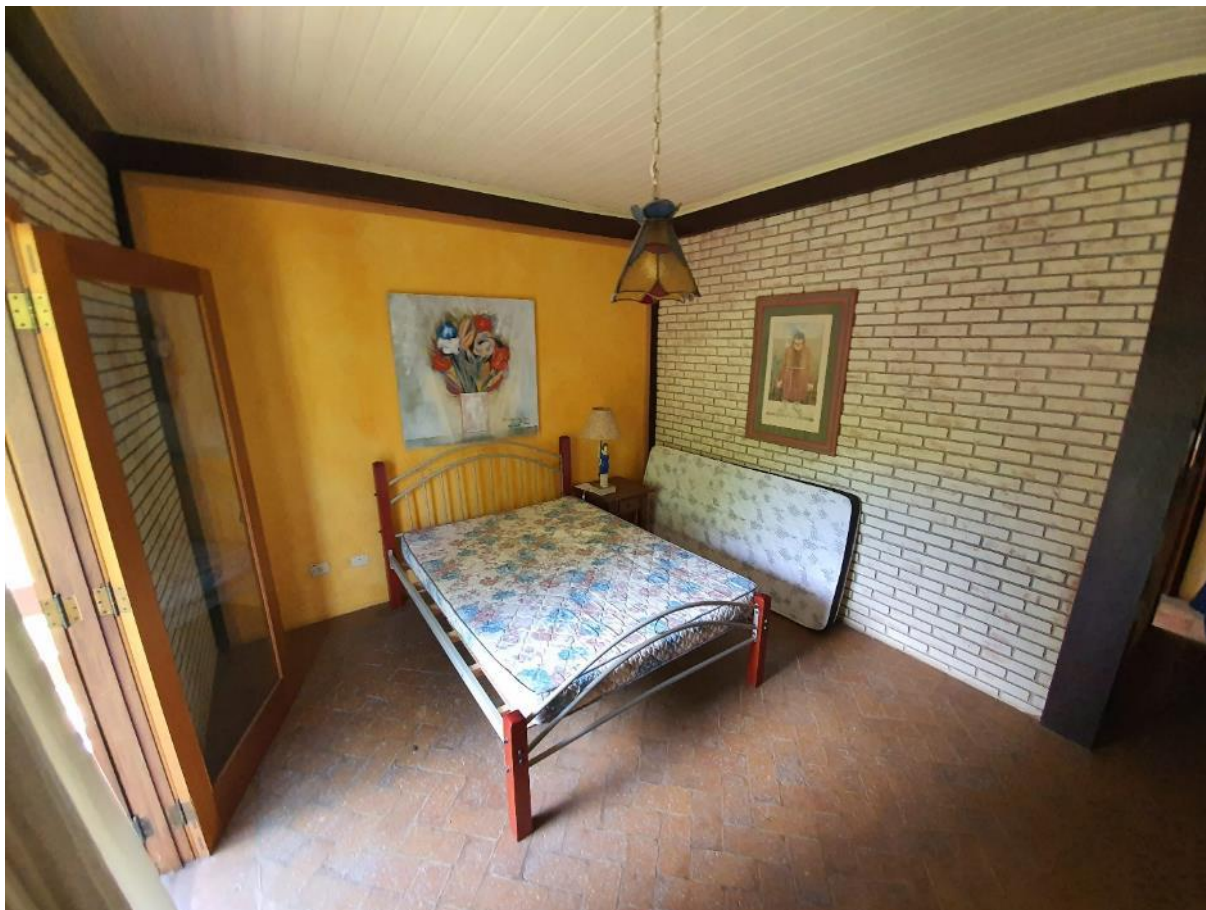
Foto 46: Vista do dormitório da suíte 2, localizado no pavimento superior do imóvel avaliando, observando-se seu padrão construtivo, acabamentos e estado de conservação.

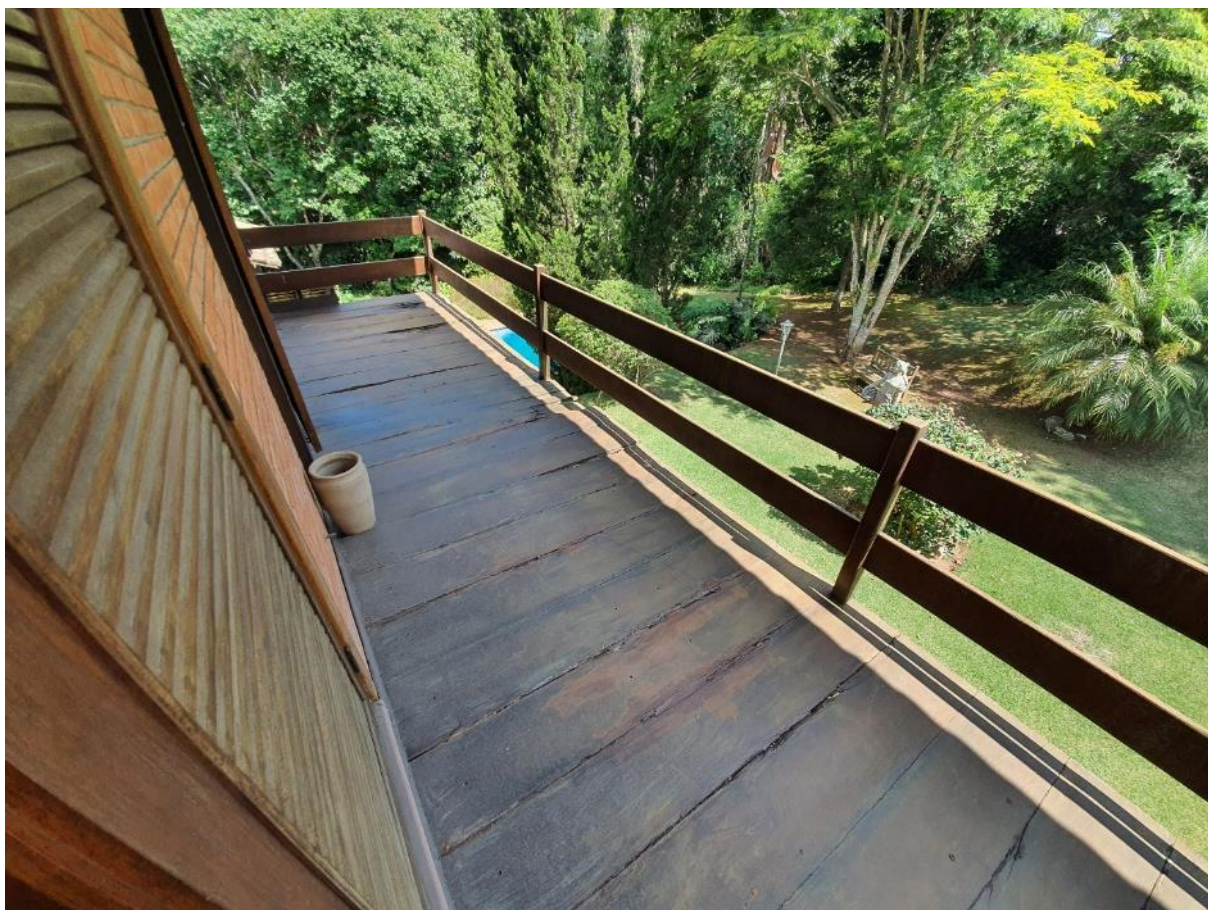
Foto 47: Vista da sacada da suíte 2, localizada no pavimento superior do imóvel avaliando, observando-se seu padrão construtivo, acabamentos e estado de conservação.
