## **LAUDO PERICIAL DE AVALIAÇÃO**

**PROCESSO N° 1000684-30.2014.8.26.0477**

**1° VARA DA FAMÍLIA E SUCESSÕES DO GUARUJÁ**

O presente Laudo Pericial tem por finalidade determinar o valor de mercado atual para um imóvel, identificado como terreno Nº 61, situado na Rua Aratimbo – Jardim Enseada – Guarujá – São Paulo, matriculado sob o Nº 56.929 do Registro de Imóveis de Guarujá.

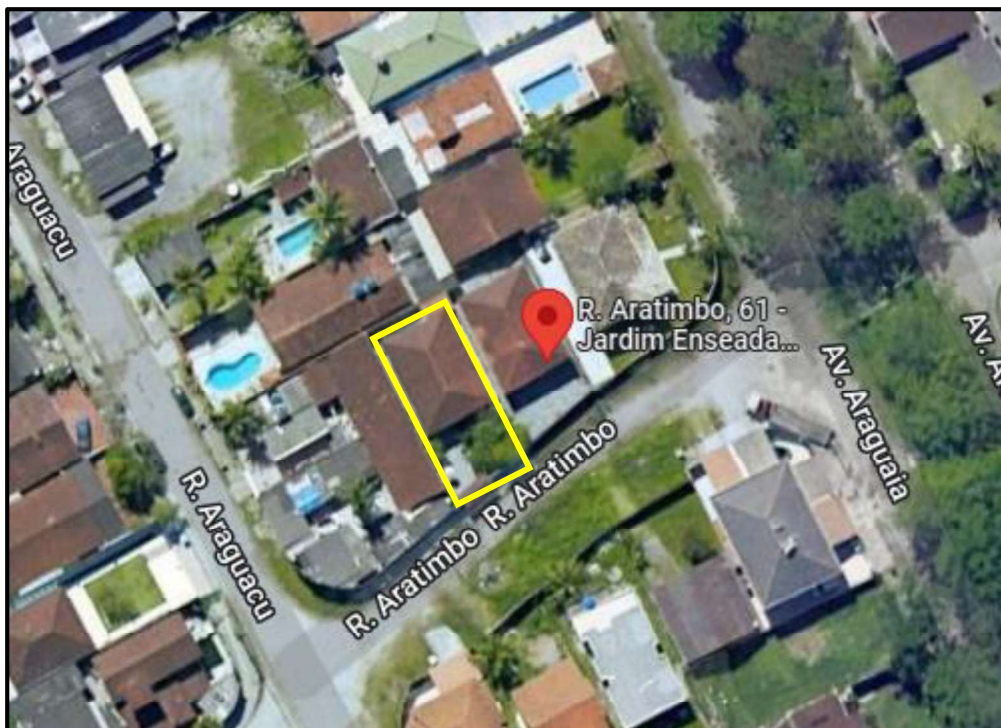
Figura 2: Acima podemos observar vista via satélite, retirada do Google Maps onde é possível identificar residência construída no terreno em questão.

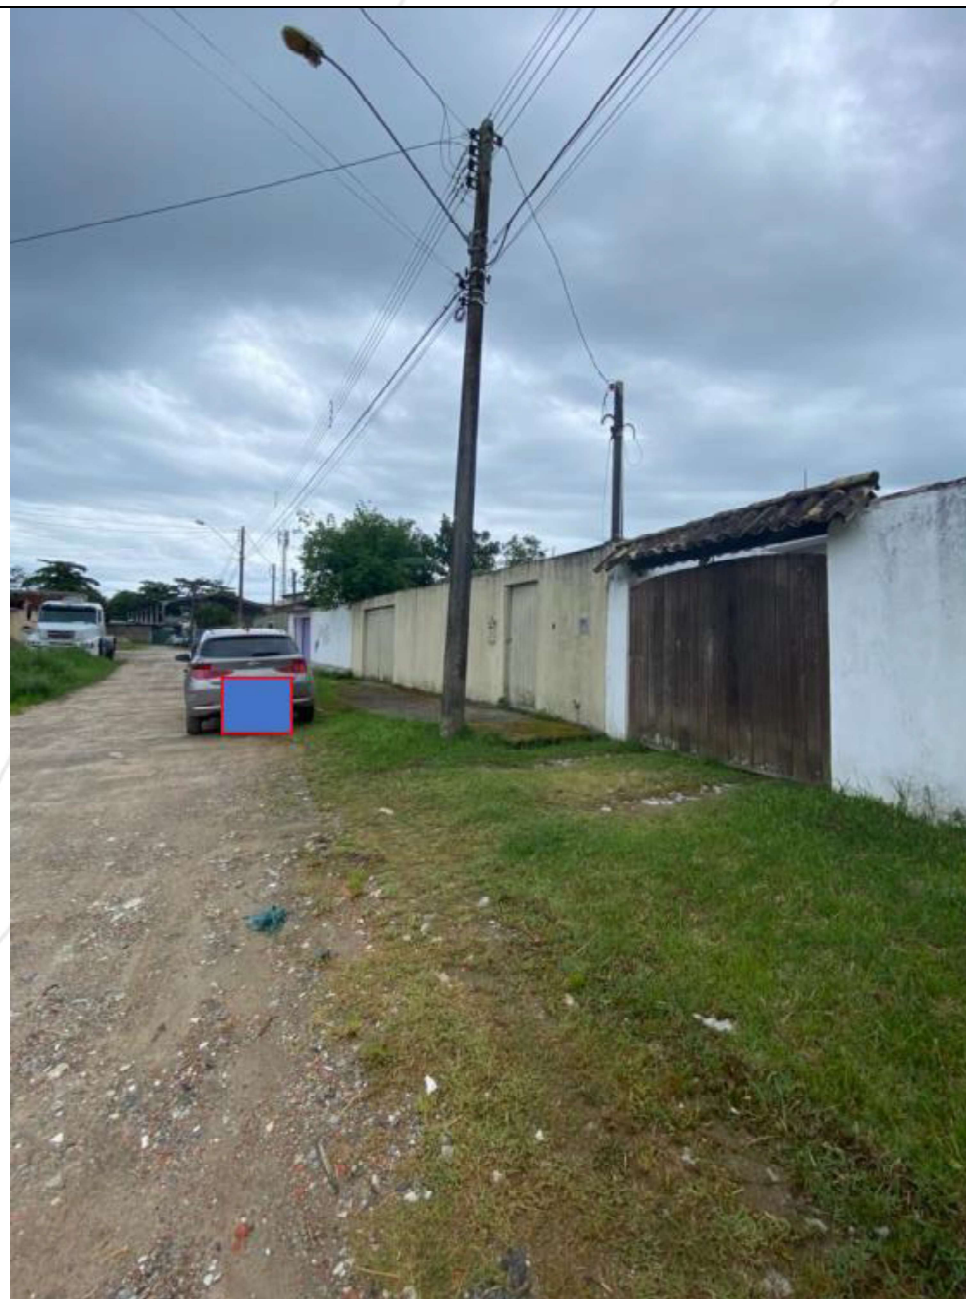
FOTOGRAFIA 01 – VISTA GERAL DO LOGRADOURO, ONDE ESTÁ LOCALIZADO O IMÓVEL DESTE PRESENTE TRABALHO.

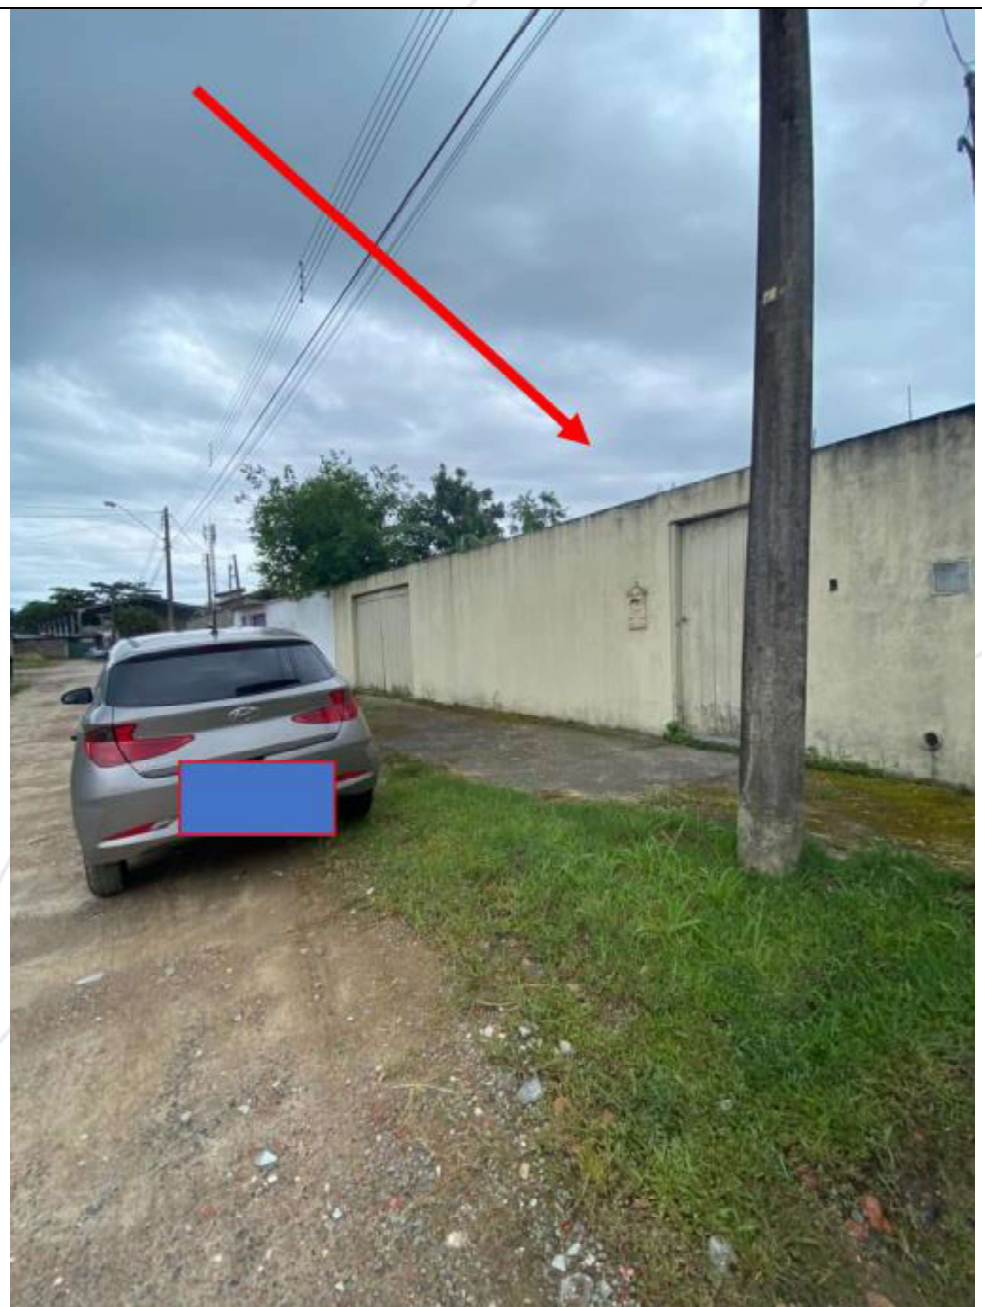
A fachada é composta por alvenaria com acabamento em massa fina e tinta e madeira.

FOTOGRAFIA 02 – VISTA GERAL DA FACHADA DO IMÓVEL DESTE PRESENTE TRABALHO.

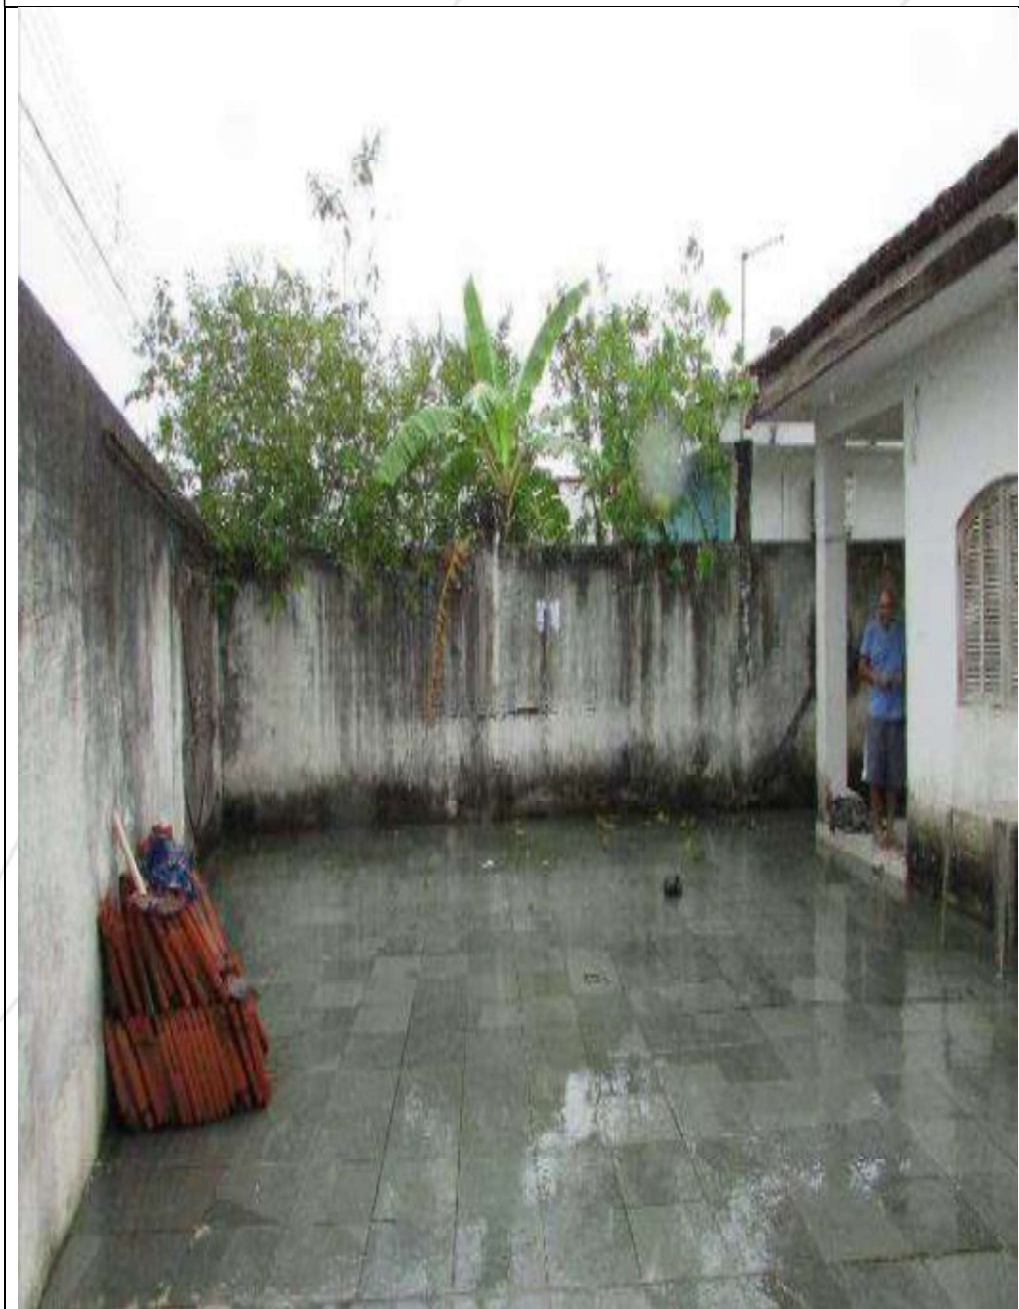
O recuo frontal é composto por piso cerâmico e alvenarias com acabamento em massa fina e tinta.

FOTOGRAFIA 03 – CAPTURA DE IMAGEM DA FL. 270, DO LAUDO ESCRITO POR WALMIR PEREIRA MODOTTI, ONDE PODEMOS OBSERVAR O RECUO FRONTAL DO IMÓVEL DESTE PRESENTE TRABALHO.

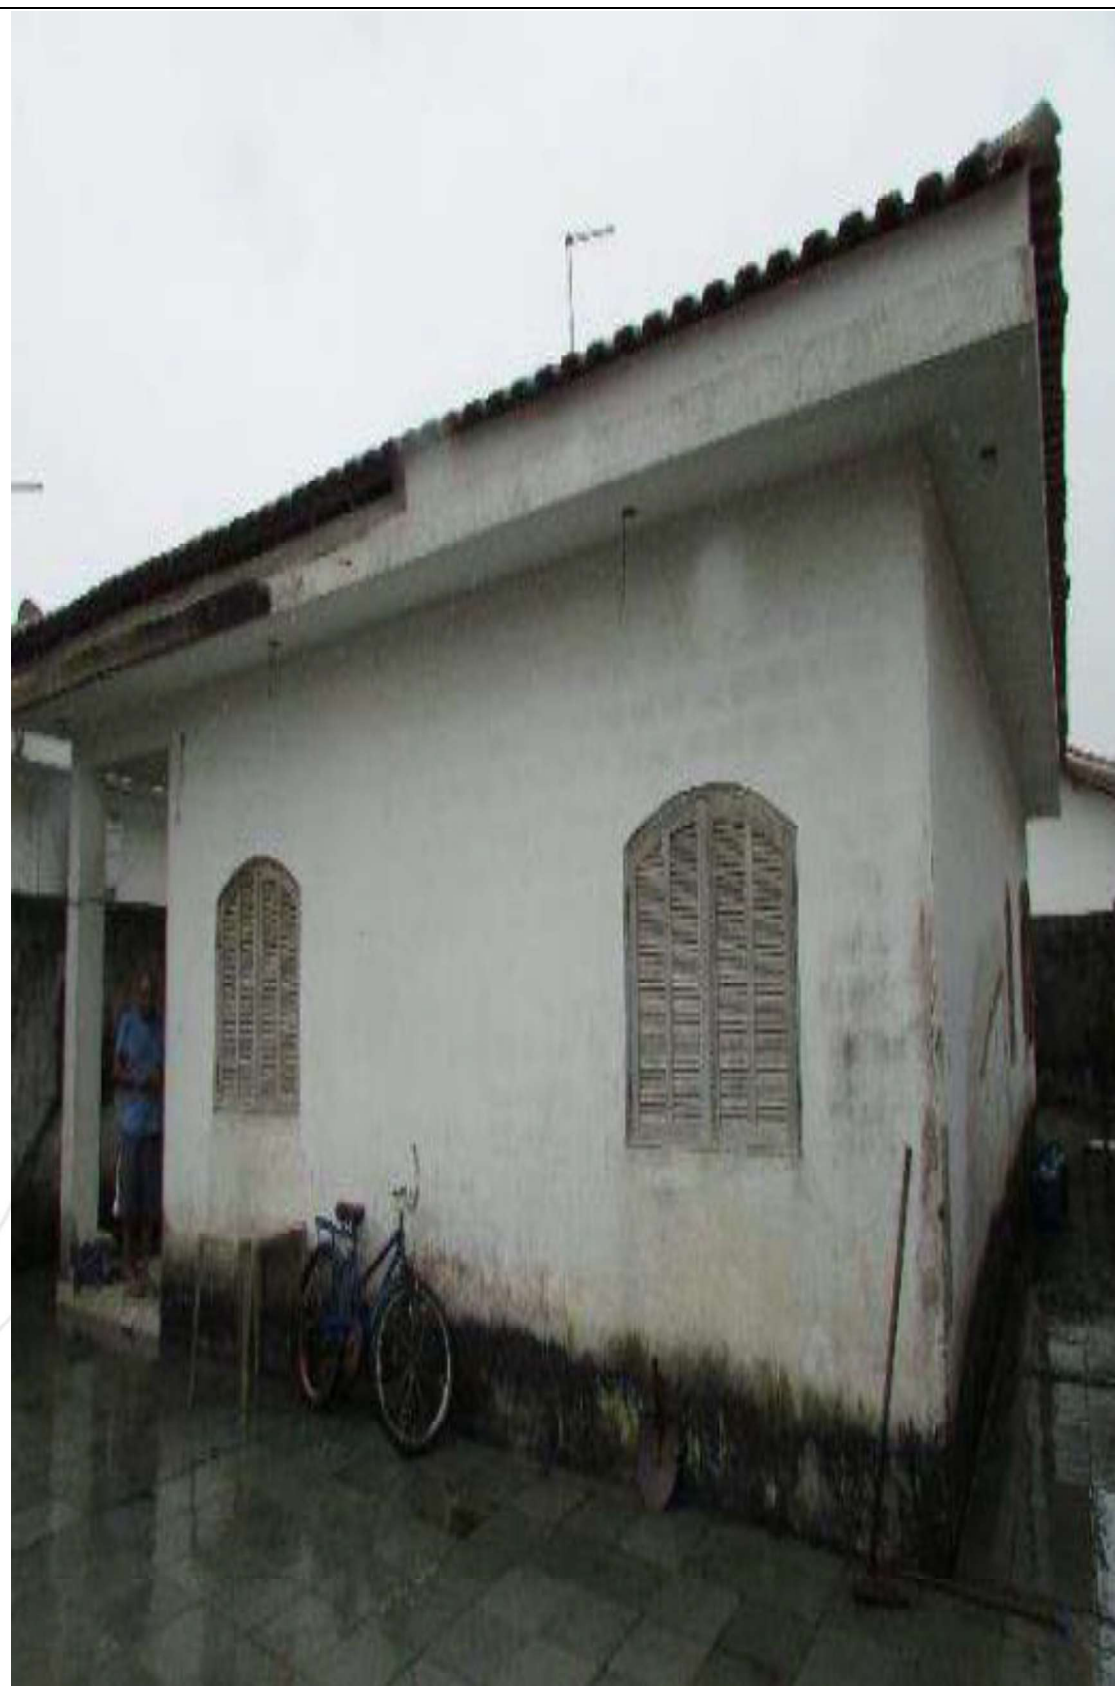
FOTOGRAFIA 04 – CAPTURA DE IMAGEM DA FL. 269, DO LAUDO ESCRITO POR WALMIR PEREIRA MODOTTI, ONDE PODEMOS OBSERVAR O RECUO FRONTAL DO IMÓVEL DESTE PRESENTE TRABALHO.

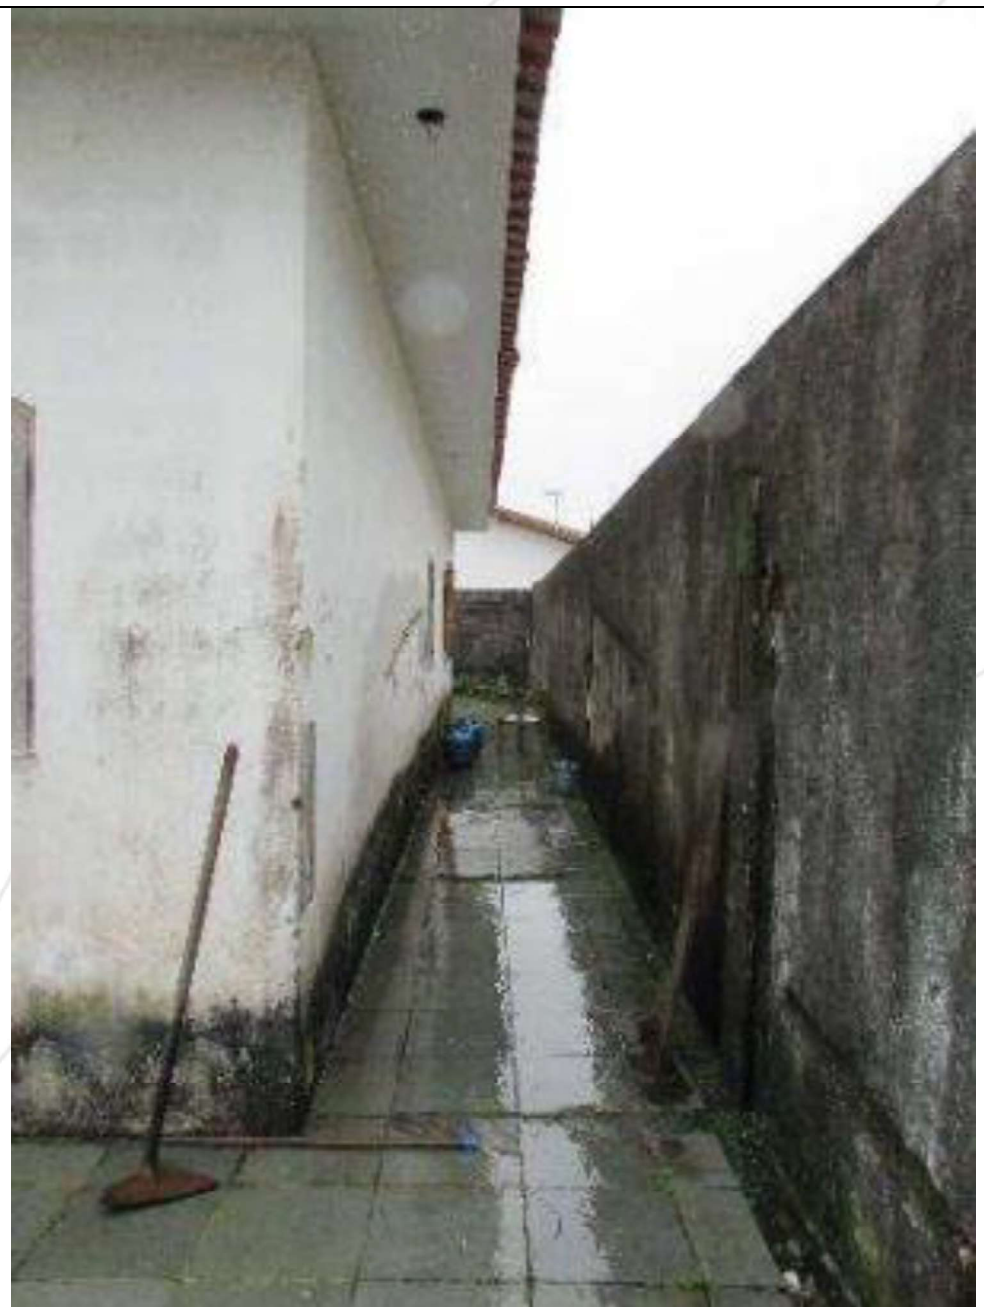
O recuo lateral direito é composto por piso cerâmico e alvenarias com acabamento em massa fina e tinta.

FOTOGRAFIA 05 – CAPTURA DE IMAGEM DA FL. 271, DO LAUDO ESCRITO POR WALMIR PEREIRA MODOTTI, ONDE PODEMOS OBSERVAR O RECUO LATERAL DIREITO DO IMÓVEL DESTE PRESENTE TRABALHO.

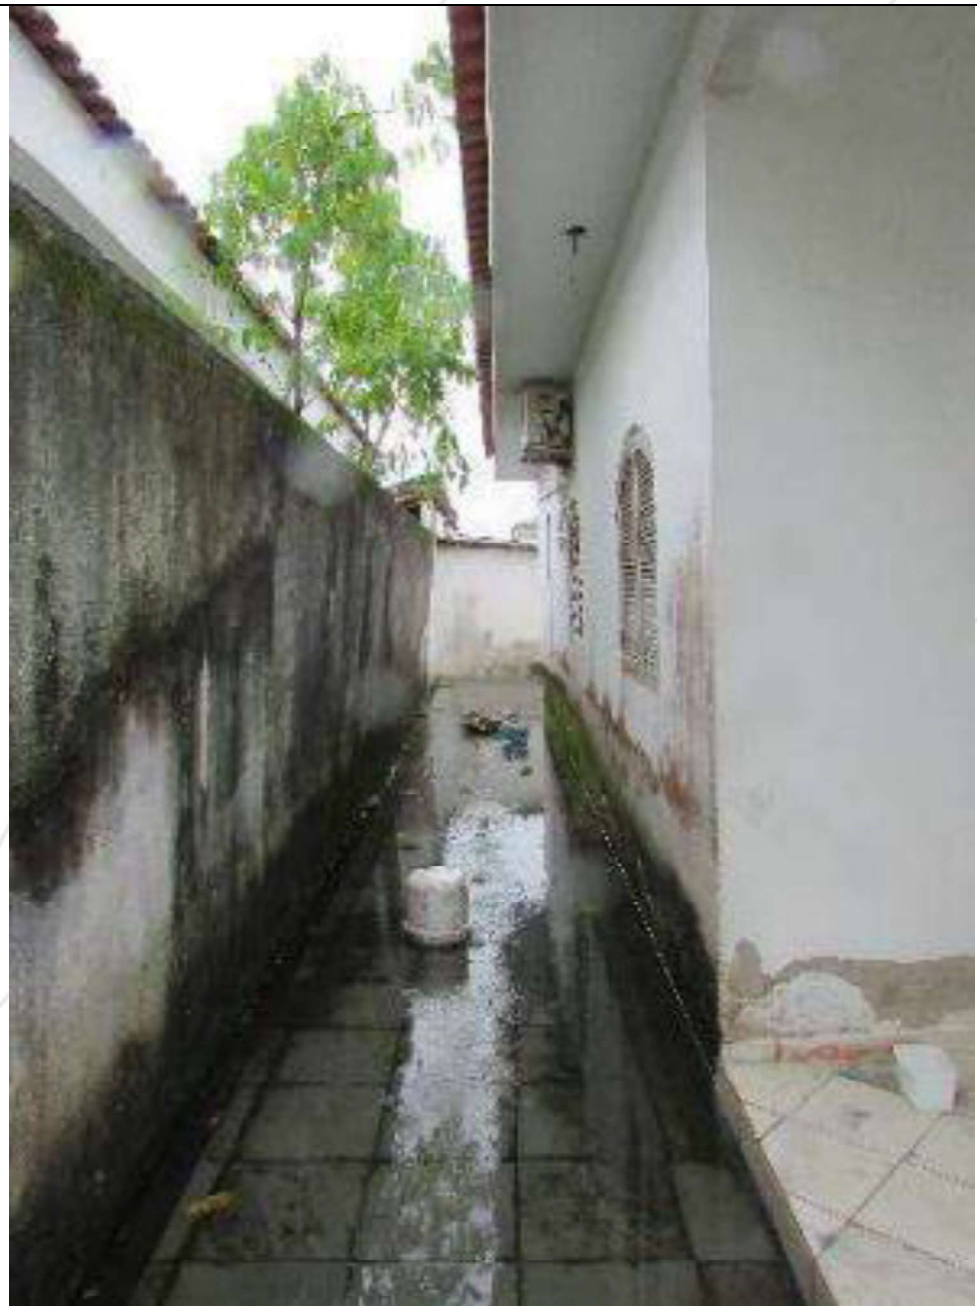
O recuo lateral esquerdo é composto por piso cerâmico e alvenarias com acabamento em massa fina e tinta.

FOTOGRAFIA 06 – CAPTURA DE IMAGEM DA FL. 272, DO LAUDO ESCRITO POR WALMIR PEREIRA MODOTTI, ONDE PODEMOS OBSERVAR O RECUO LATERAL ESQUERDO DO IMÓVEL DESTE PRESENTE TRABALHO.

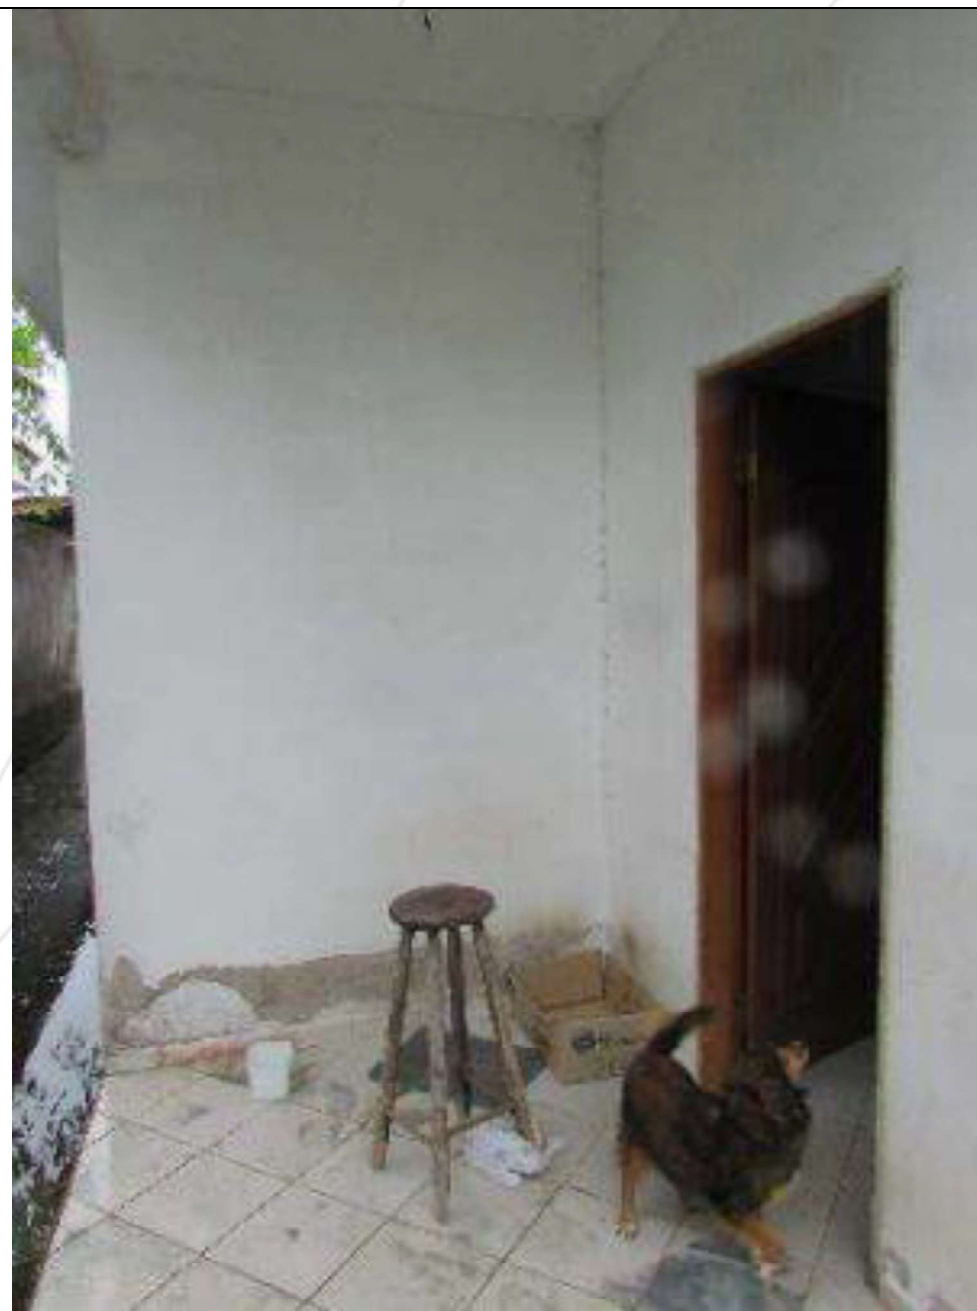
O hall de entrada é composto por piso cerâmico, alvenarias com acabamento em massa fina e tinta, laje com acabamento em massa fina e tinta e porta de madeira.

FOTOGRAFIA 07 – CAPTURA DE IMAGEM DA FL. 273, DO LAUDO ESCRITO POR WALMIR PEREIRA MODOTTI, ONDE PODEMOS OBSERVAR O HALL DE ENTRADA DO IMÓVEL DESTE PRESENTE TRABALHO.

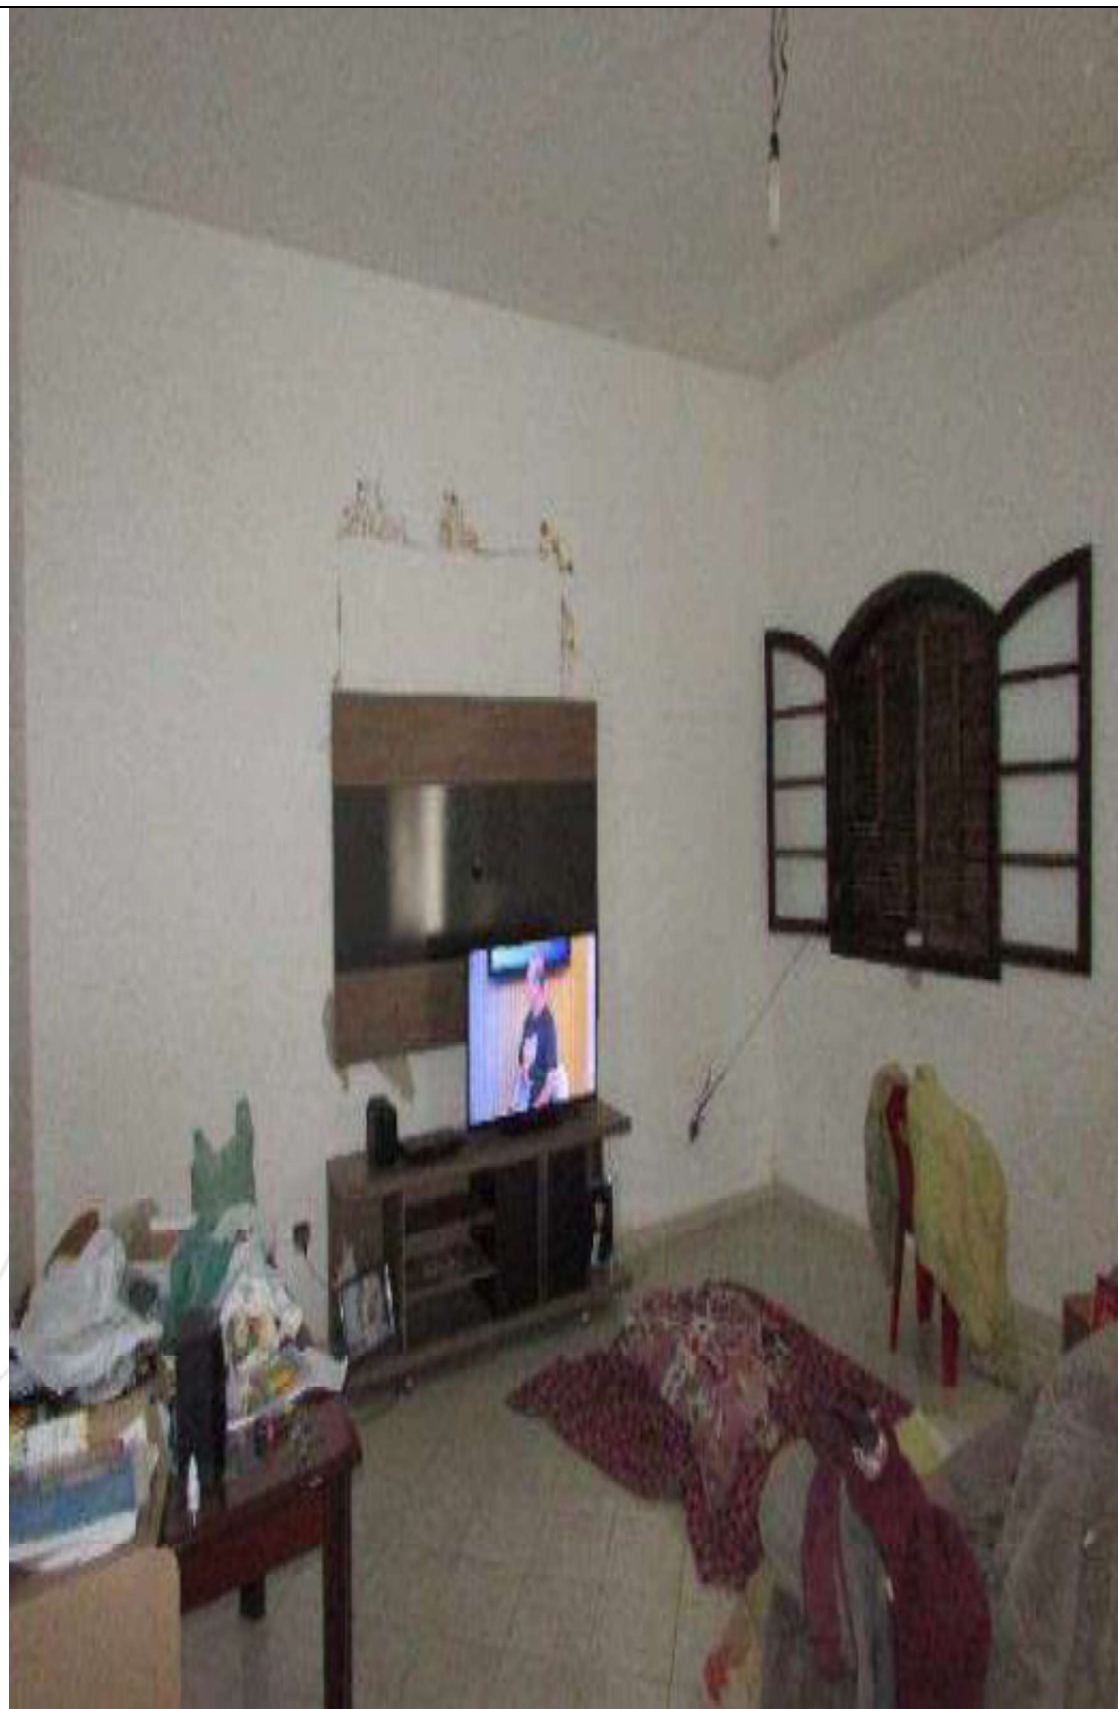
A sala é composta por piso cerâmico, alvenarias com acabamento em massa fina e tinta, laje com acabamento em massa fina e tinta, janela de madeira e porta de madeira.

FOTOGRAFIA 09 – CAPTURA DE IMAGEM DA FL. 275, DO LAUDO ESCRITO POR WALMIR PEREIRA MODOTTI, ONDE PODEMOS OBSERVAR A SALA DO IMÓVEL DESTE PRESENTE TRABALHO.

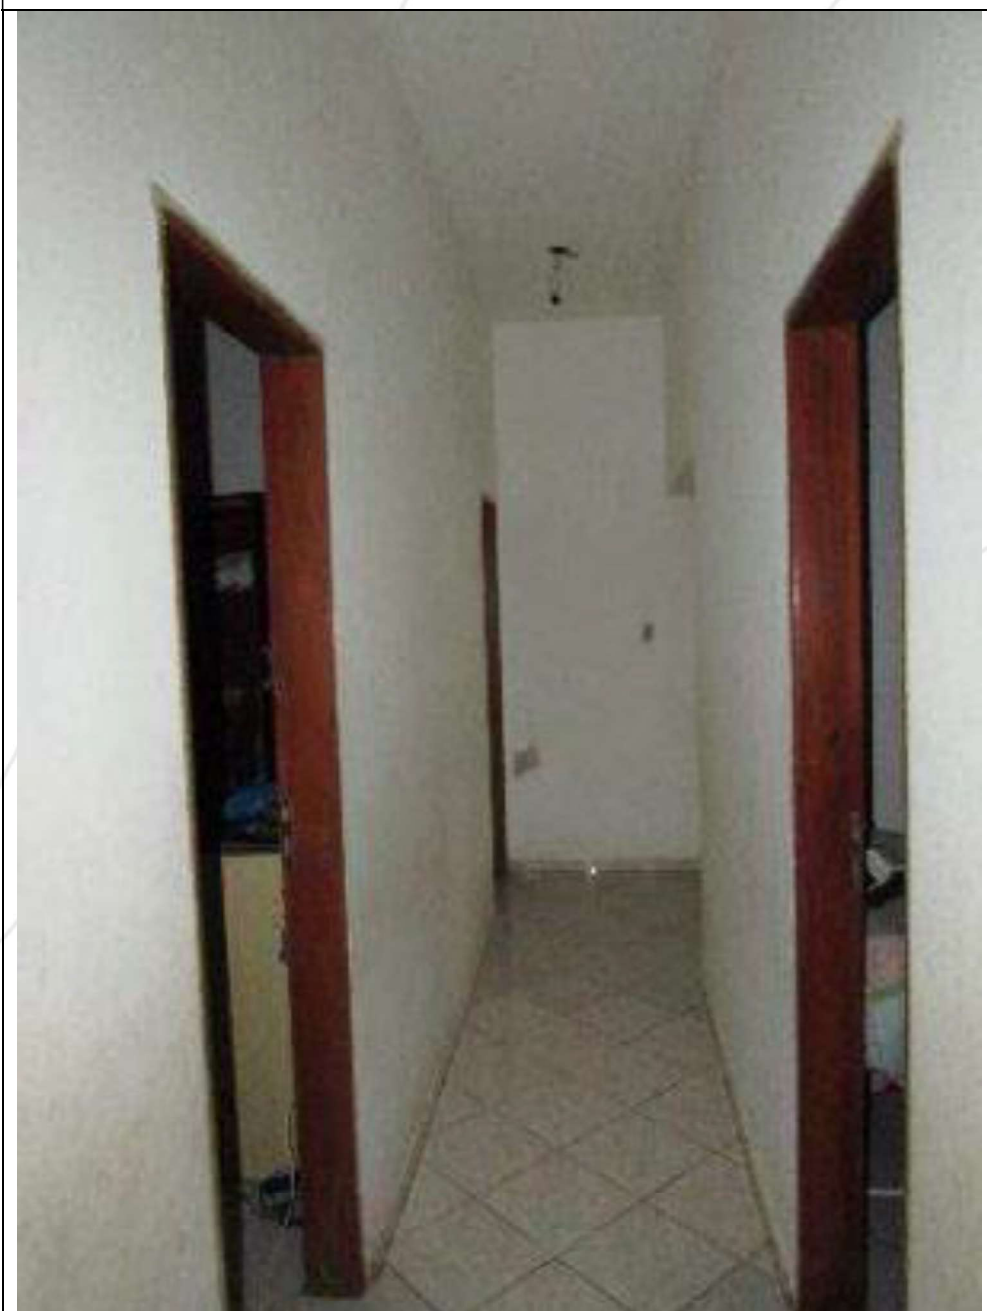
O corredor de circulação interna é composto por piso cerâmico, alvenarias com acabamento em massa fina e tinta e laje com acabamento em massa fina e tinta.

FOTOGRAFIA 10 – CAPTURA DE IMAGEM DA FL. 276, DO LAUDO ESCRITO POR WALMIR PEREIRA MODOTTI, ONDE PODEMOS OBSERVAR A CIRCULAÇÃO INTERNA DO IMÓVEL DESTE PRESENTE TRABALHO.

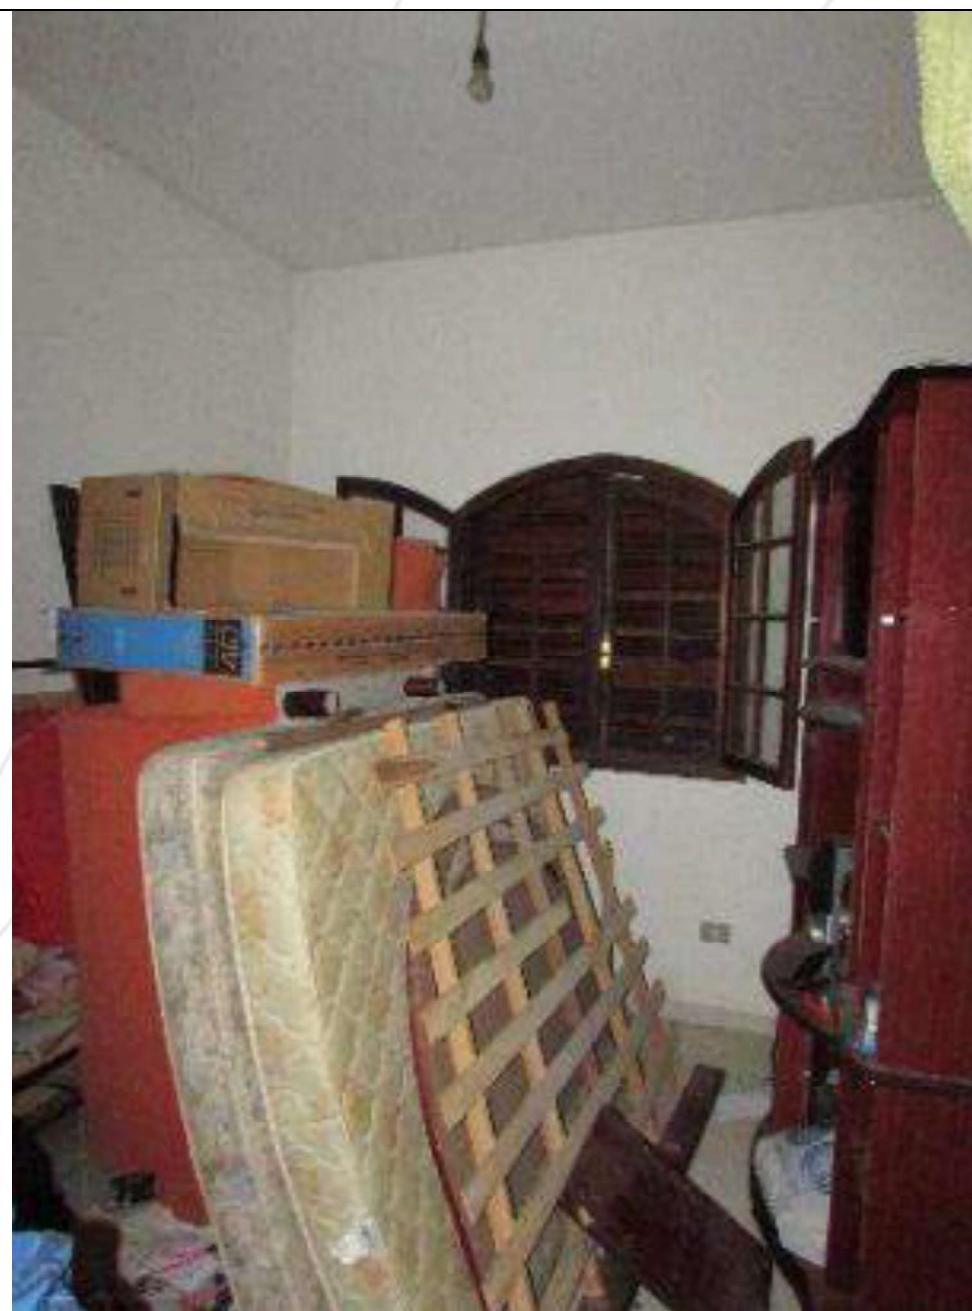
O dormitório 01 é composto por piso cerâmico, alvenarias com acabamento em massa fina e tinta, laje com acabamento em massa fina e tinta, janela de madeira e porta de madeira.

FOTOGRAFIA 11 – CAPTURA DE IMAGEM DA FL. 277, DO LAUDO ESCRITO POR WALMIR PEREIRA MODOTTI, ONDE PODEMOS OBSERVAR O DORMITÓRIO 01 DO IMÓVEL DESTE PRESENTE TRABALHO.

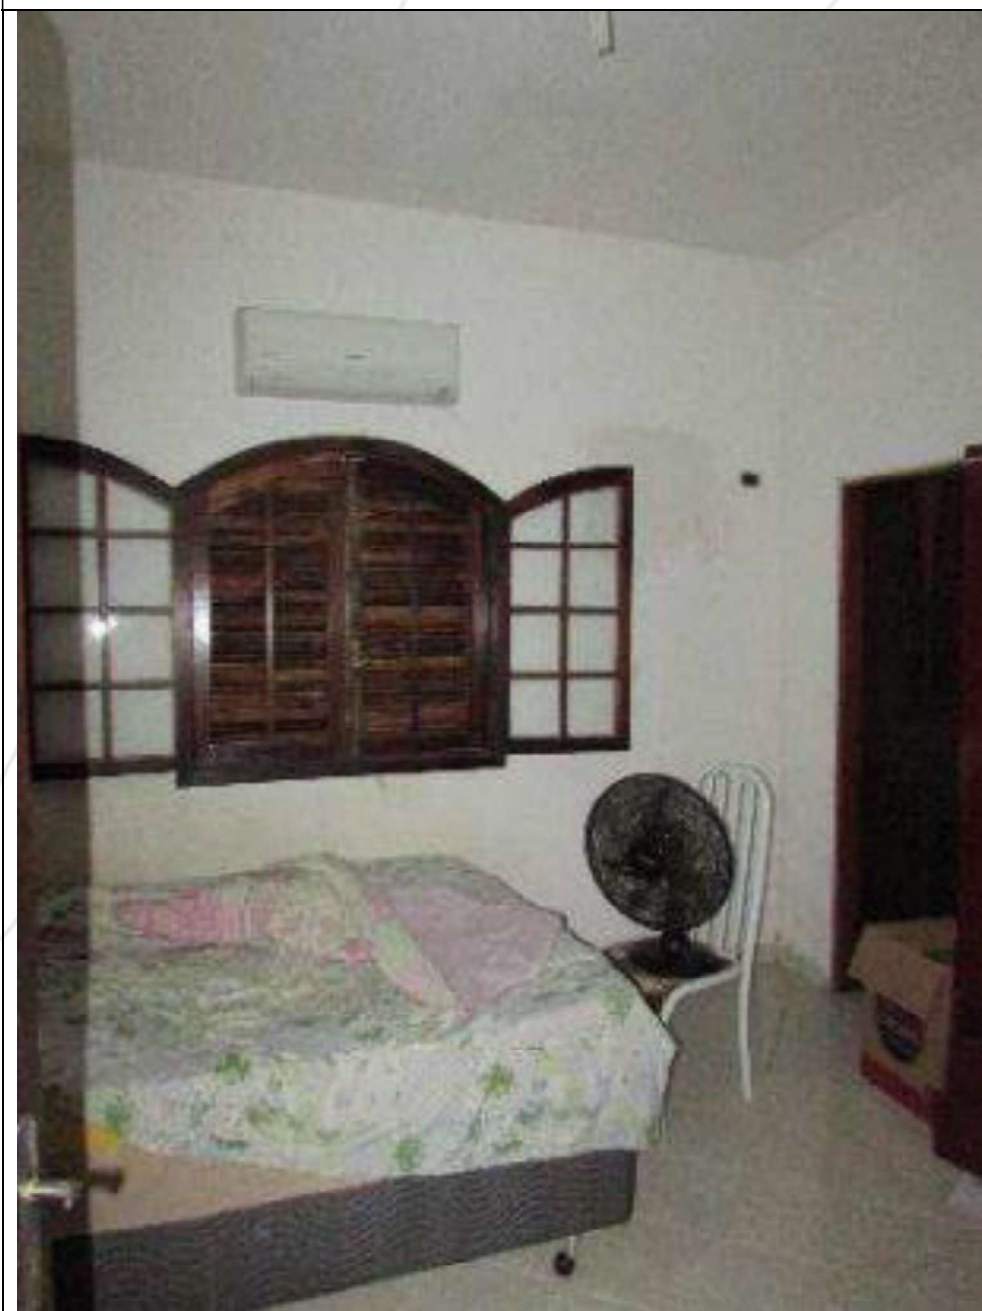
A suíte é composta por piso cerâmico, alvenarias com acabamento em massa fina e tinta, laje com acabamento em massa fina e tinta, janela de madeira e porta de madeira.

FOTOGRAFIA 13 – CAPTURA DE IMAGEM DA FL. 279, DO LAUDO ESCRITO POR WALMIR PEREIRA MODOTTI, ONDE PODEMOS OBSERVAR A SUÍTE DO IMÓVEL DESTA PRESENTE TRABALHO.

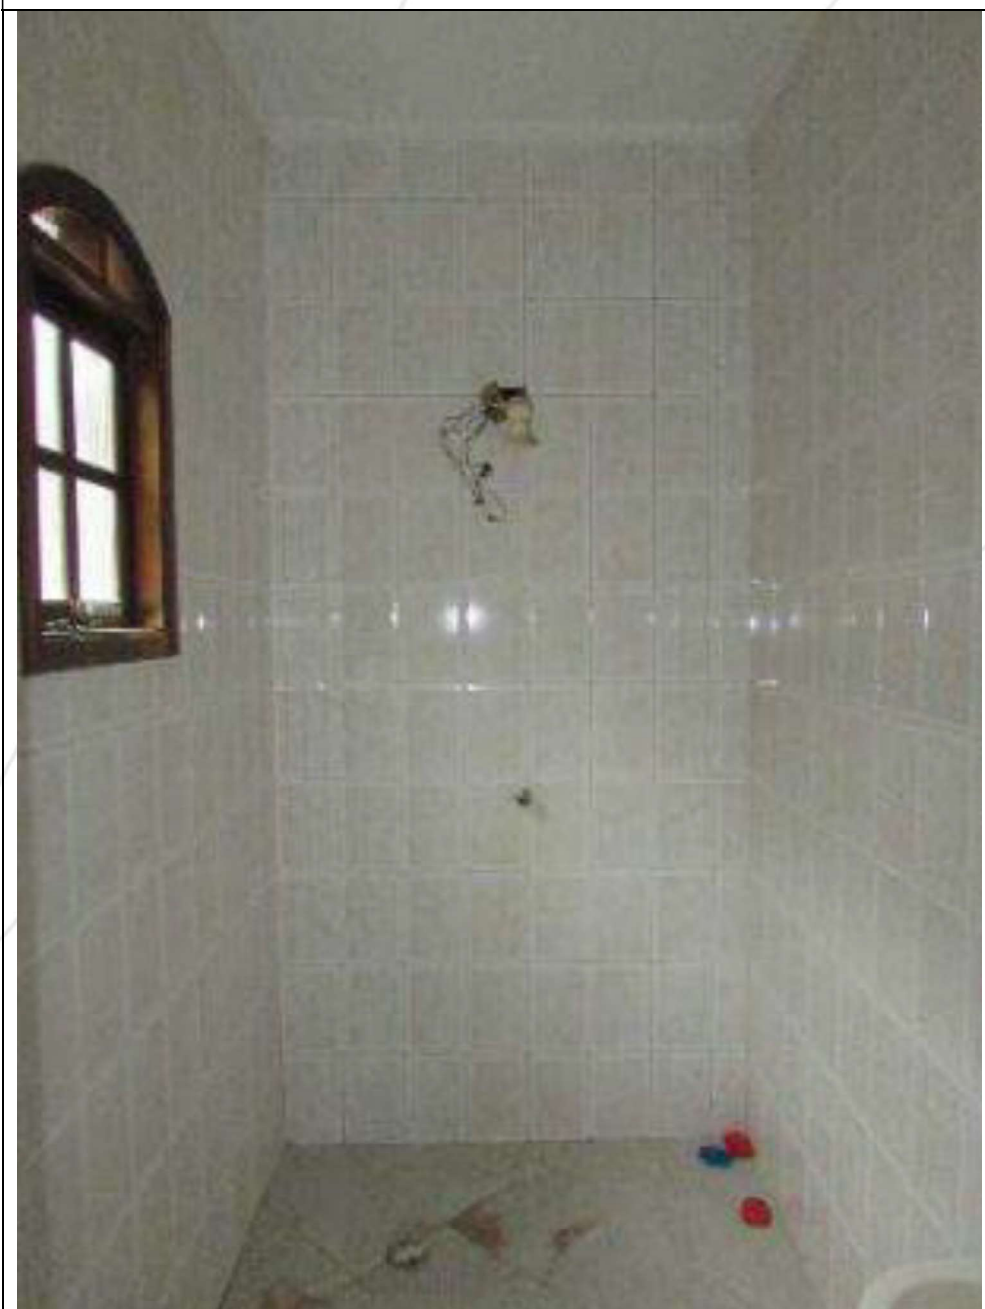
O banheiro da suíte é composto por piso cerâmico, alvenarias com acabamento em revestimento cerâmico, laje com acabamento em massa fina e tinta, janela de madeira e porta de madeira.

FOTOGRAFIA 14 – CAPTURA DE IMAGEM DA FL. 280, DO LAUDO ESCRITO POR WALMIR PEREIRA MODOTTI, ONDE PODEMOS OBSERVAR O BANHEIRO DA SUÍTE DO IMÓVEL DESTE PRESENTE TRABALHO.

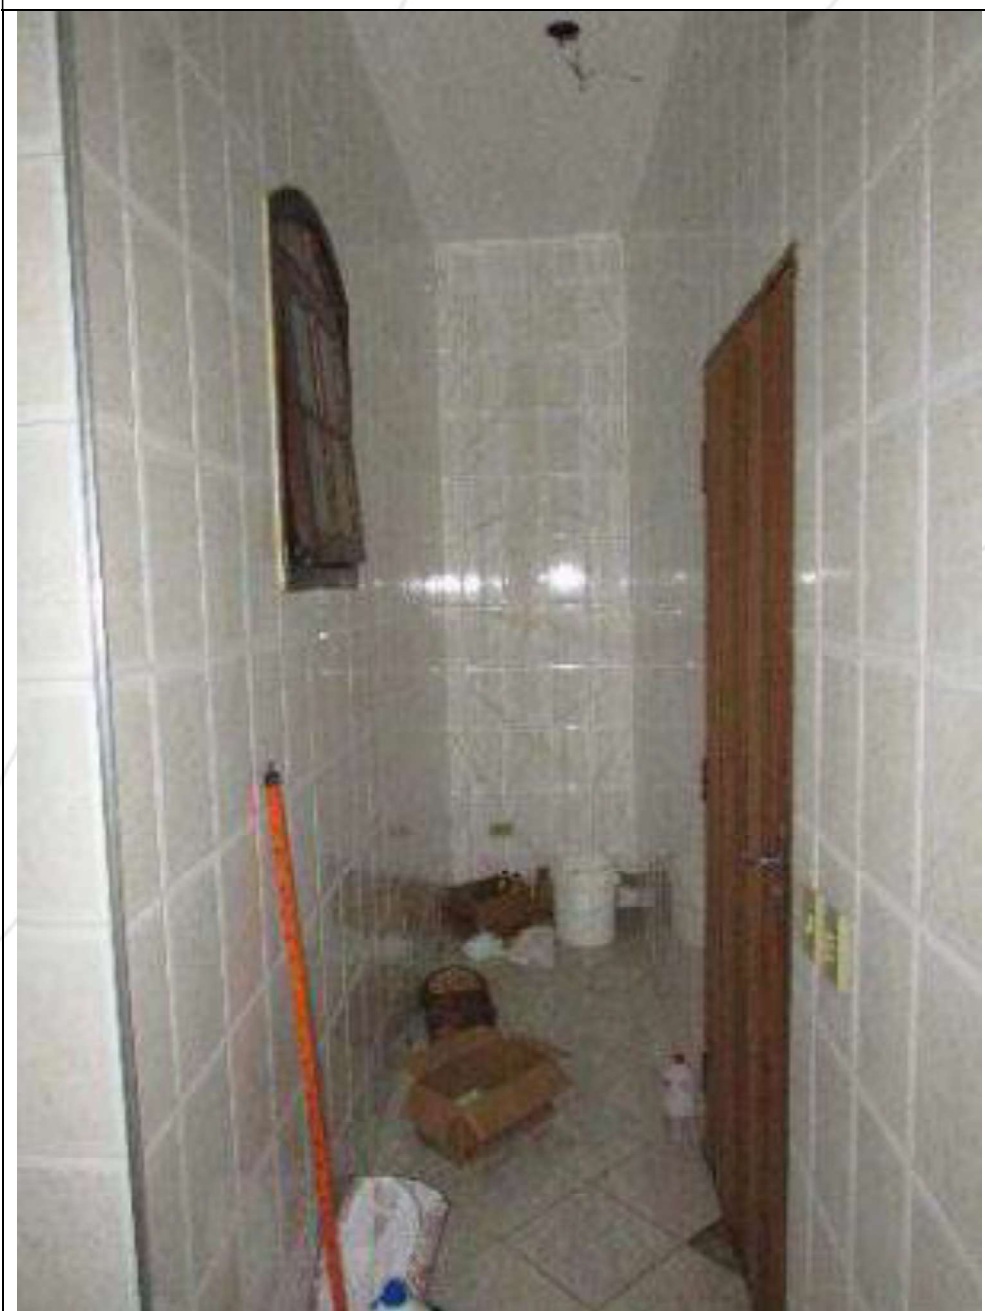
O banheiro social é composto por piso cerâmico, alvenarias com acabamento em revestimento cerâmico, laje com acabamento em massa fina e tinta, janela de madeira e porta de madeira.

FOTOGRAFIA 15 – CAPTURA DE IMAGEM DA FL. 281, DO LAUDO ESCRITO POR WALMIR PEREIRA MODOTTI, ONDE PODEMOS OBSERVAR O BANHEIRO SOCIAL DO IMÓVEL DESTE PRESENTE TRABALHO.

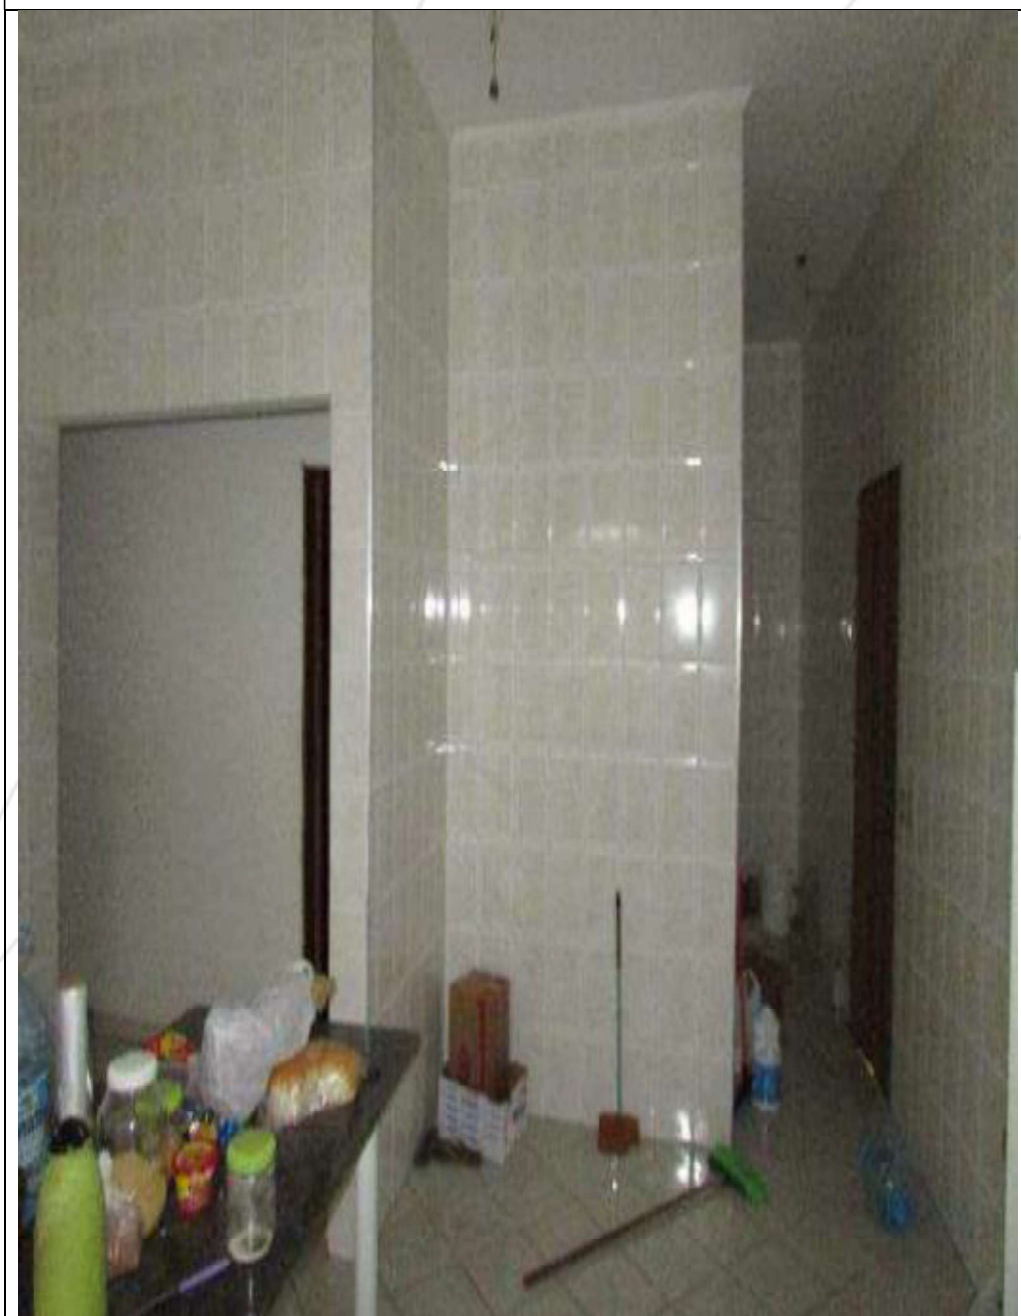
A cozinha é composta por piso cerâmico, alvenarias com acabamento em revestimento cerâmico, laje com acabamento em massa fina e tinta, janela de madeira e porta de madeira.

FOTOGRAFIA 16 – CAPTURA DE IMAGEM DA FL. 282, DO LAUDO ESCRITO POR WALMIR PEREIRA MODOTTI, ONDE PODEMOS OBSERVAR A COZINHA DO IMÓVEL DESTE PRESENTE TRABALHO.

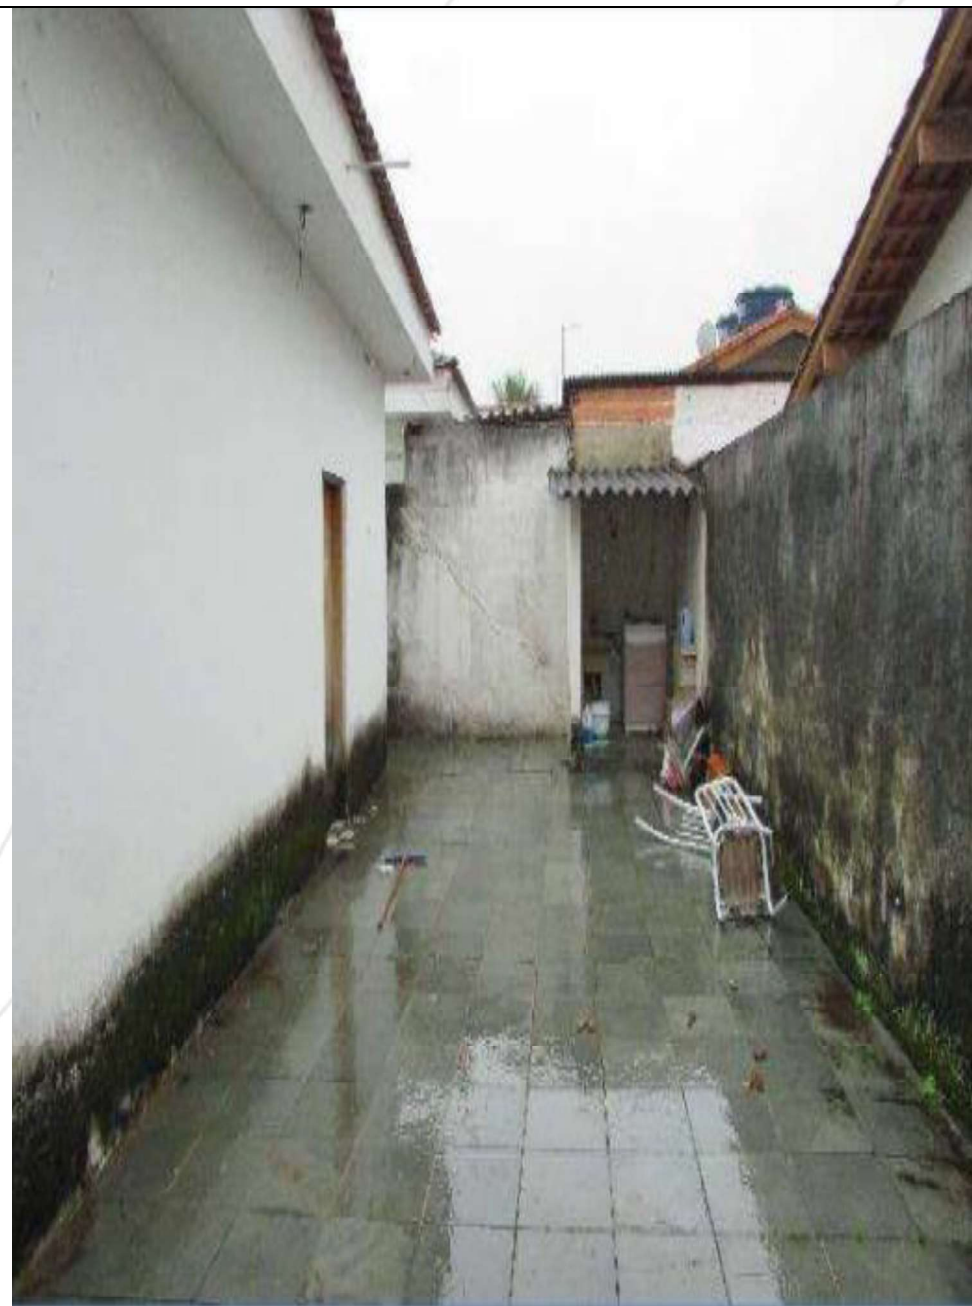
A área dos fundos é composta por piso cerâmico e alvenarias com acabamento em massa fina e tinta.

FOTOGRAFIA 18 – CAPTURA DE IMAGEM DA FL. 284, DO LAUDO ESCRITO POR WALMIR PEREIRA MODOTTI, ONDE PODEMOS OBSERVAR A ÁREA AOS FUNDOS DO IMÓVEL DESTE PRESENTE TRABALHO.
