## **LAUDO PERICIAL DE AVALIAÇÃO**

**PROCESSO N° 1000684-30.2014.8.26.0477**

**1° VARA DA FAMÍLIA E SUCESSÕES DO GUARUJÁ**

O presente Laudo Pericial tem por finalidade determinar o valor de mercado atual para um imóvel, identificado como terreno Nº 61, situado na Rua Aratimbo – Jardim Enseada – Guarujá – São Paulo, matriculado sob o Nº 56.929 do Registro de Imóveis de Guarujá.

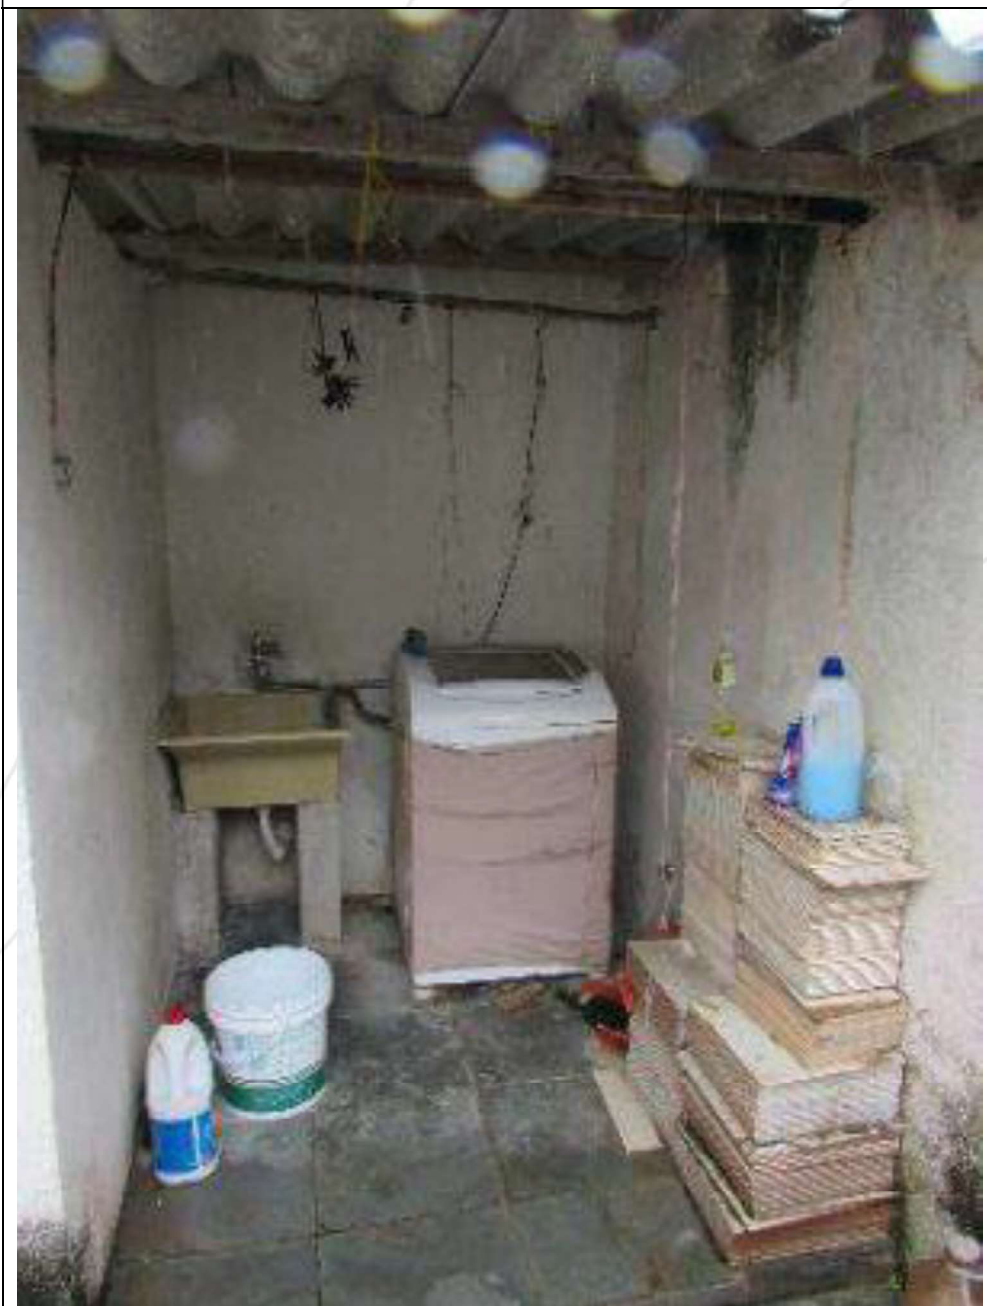
A área de serviço é composta por piso cerâmico, alvenarias com acabamento em massa fina e tinta e telhado com acabamento em telhas de fibrocimento.

FOTOGRAFIA 19 – CAPTURA DE IMAGEM DA FL. 285, DO LAUDO ESCRITO POR WALMIR PEREIRA MODOTTI, ONDE PODEMOS OBSERVAR A ÁREA DE SERVIÇO DO IMÓVEL DESTE PRESENTE TRABALHO.

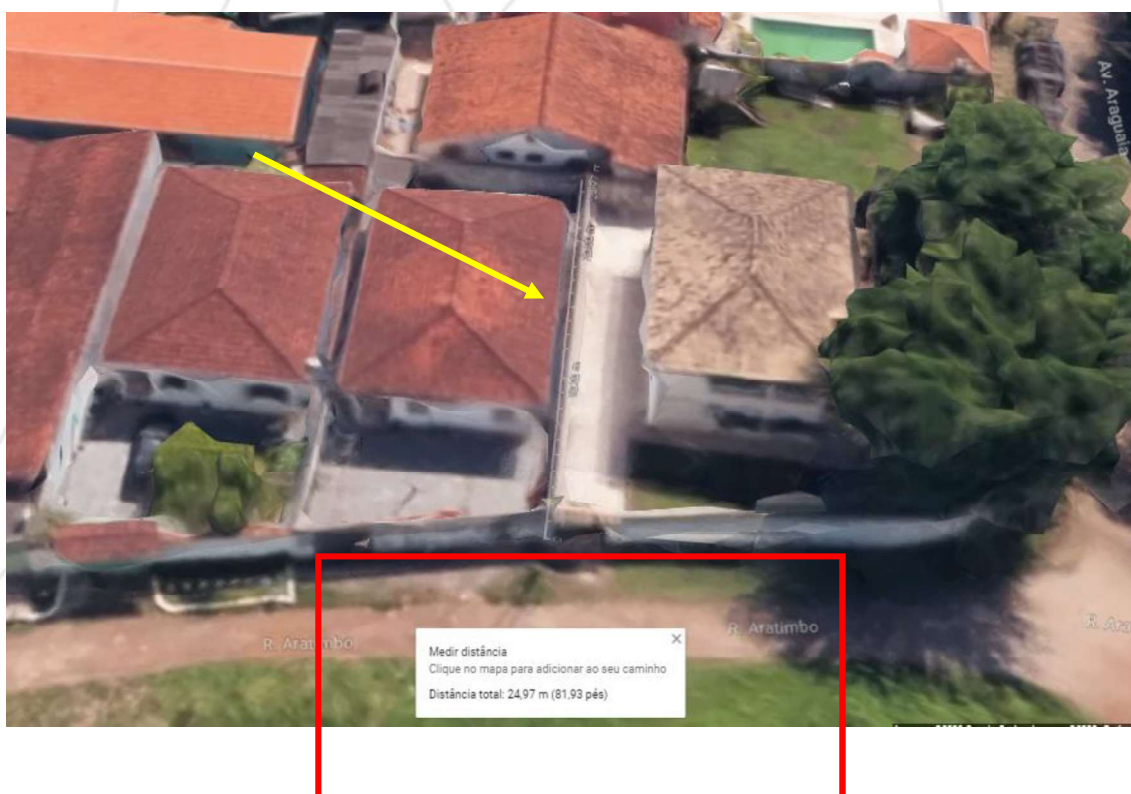
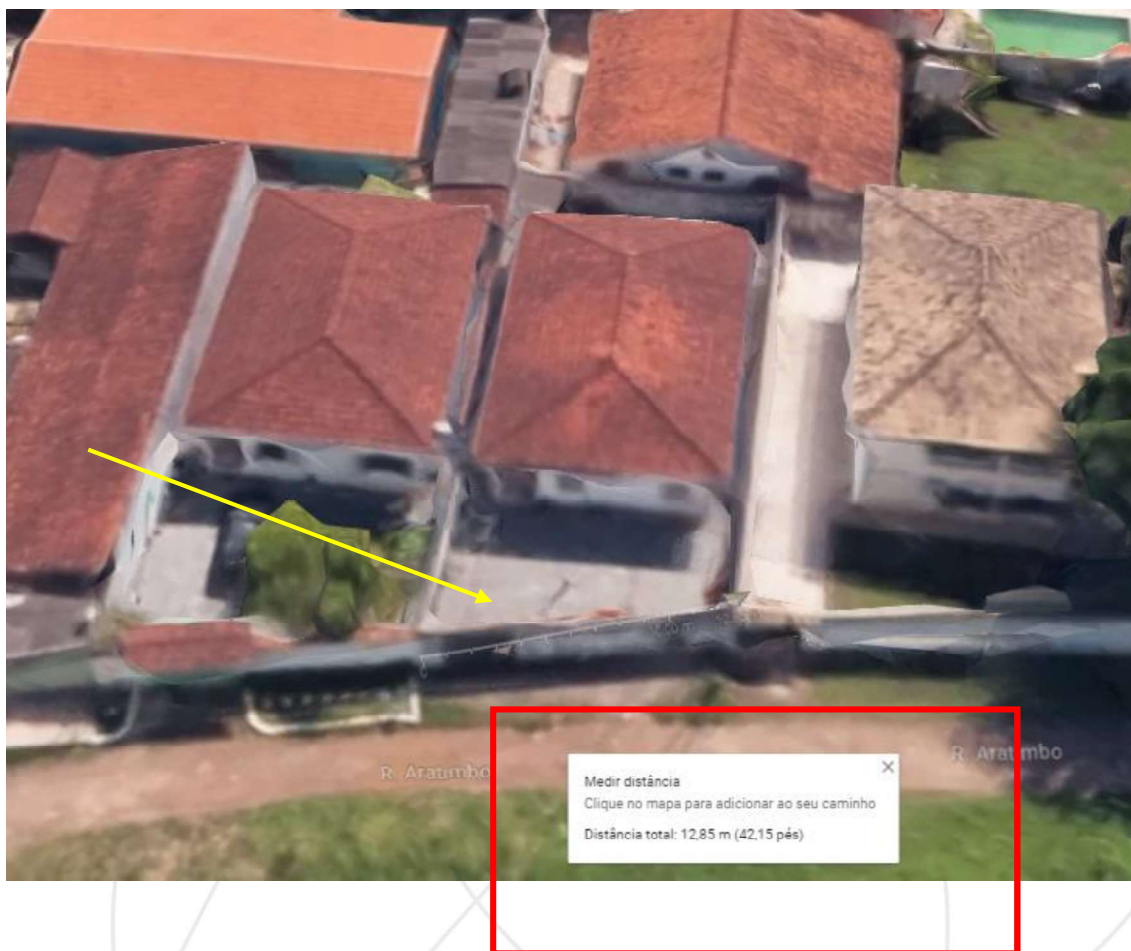
**Resposta:** A avaliação foi feita apenas de forma externa devido a toda narrativa já presente ao decorrer dos autos, usando informações pertencentes nos autos e na matrícula já acostada, além do laudo pericial onde consta apenas uma casa edificada de 130 m<sup>2</sup>, as medidas inseridas na matrícula apontam 12,05 metros de frente e 24,60 metros da frente aos fundos do lado direito, a signatária realizou a conferência na plataforma Google Maps onde obteve os seguintes resultados:

Onde entende-se que as medidas retiradas do Google Maps, são próximas as medidas contidas na matrícula do imóvel, onde se observa apenas uma residência dentro dos limites do lote em questão.
