**PROCESSO Nº: 0041057-31.2019.8.26.0002**

## **LAUDO DE AVALIAÇÃO DE IMÓVEL**

O presente Laudo tem por objetivo determinar o valor de mercado do imóvel, sendo uma residência situada na Rua Rio Branco, nº 21, Bairro Jardim Prainha, Distrito Grajaú, na cidade de São Paulo. CEP: 04851-703.

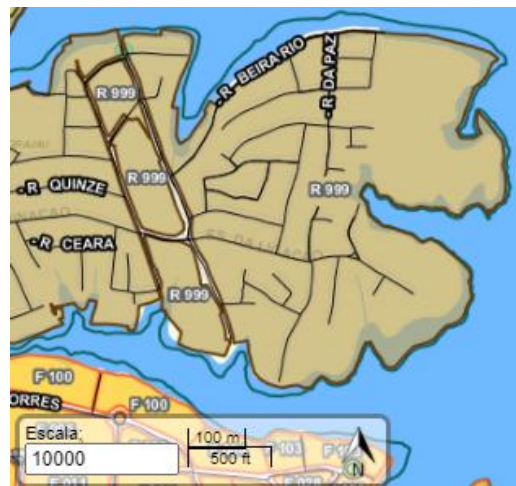
Figura 2: Dados cadastrais da região

O local onde se encontra o imóvel faz parte de uma grande gleba cadastrada como área rural, sendo o Setor 259 e a Quadra 999. Não há lotes registrados nesta quadra.
