Processo Nº 0046907-29.2020.8.26.0100

LAUDO TÉCNICO DE AVALIAÇÃO

O presente trabalho visa estabelecer o valor mais provável, atual e à vista do imóvel objeto da penhora, situado à Rua Tabapuã, nº 1666 – Jardim Paulista – São Paulo - apartamento 122 no Edifício Luciene no Jardim Paulista em São Paulo com a Matrícula nº 100.013 (4º RGI de São Paulo) e com a área total de 303,63 m2, conforme determinado à fl. 429.

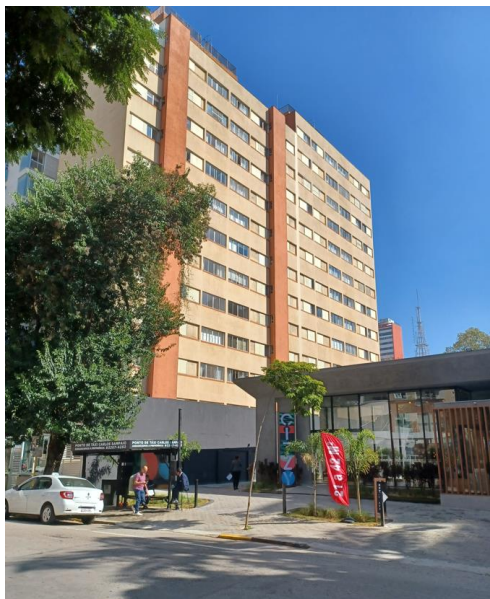
Foto 1: Fachada do Condomínio Edifício Arlene e Luciene
