LAUDO DE AVALIAÇÃO 2019

Solicitante:	VSB Empreendimentos Imobiliários LTDA
Endereço:	Rua Adalberto Panzan, nº 283 Lote 1A1
CEP:	13475-005
Bairro:	Barroca
Cidade:	Americana
UF:	SP

Imóvel comercial com frente para uma faixa de Domínio do DER - SP - Km 125, situado à Rua Adalberto Panzan, nº 283 (Lote 1A1), Bairro Barroca, Município de Americana - SP. O imóvel avaliando é composto por 62 dormitórios, 04 salas, 06 banheiros, 01 cozinha, 01 refeitório com varanda, portaria com copa e 01 banheiro. Há diversas patologias como umidade, infiltrações, pisos dos dormitórios soltos, estufados, que necessitam de reparos.

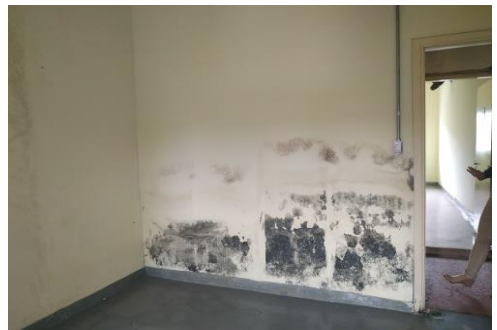
-> Há diversas patologias como umidade, infiltrações, pisos dos dormitórios soltos, estufados, que necessitam de reparos. É recomendável um profissional específico para o reparo do mesmo.

Dormitório 24 parede infiltrada

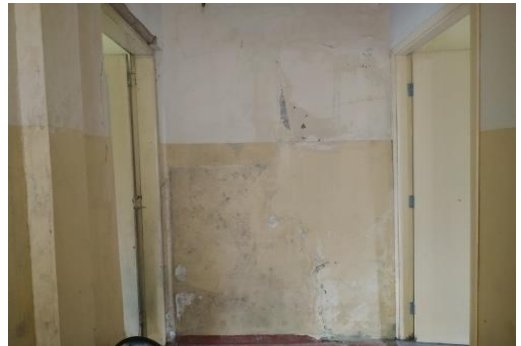
Hall parede infiltrada
