**Ref.: PROCESSO Nº 1059185-11.2021.8.26.0100**

**LAUDO TÉCNICO DE AVALIAÇÃO**

***Apartamento nº 32, no 2º andar ou 3º pavimento, com 01 vaga, no Edifício Moreira Salles, situado à Avenida São Luís, nº 141, República, no 7º Subdistrito da Consolação, São Paulo – SP.***

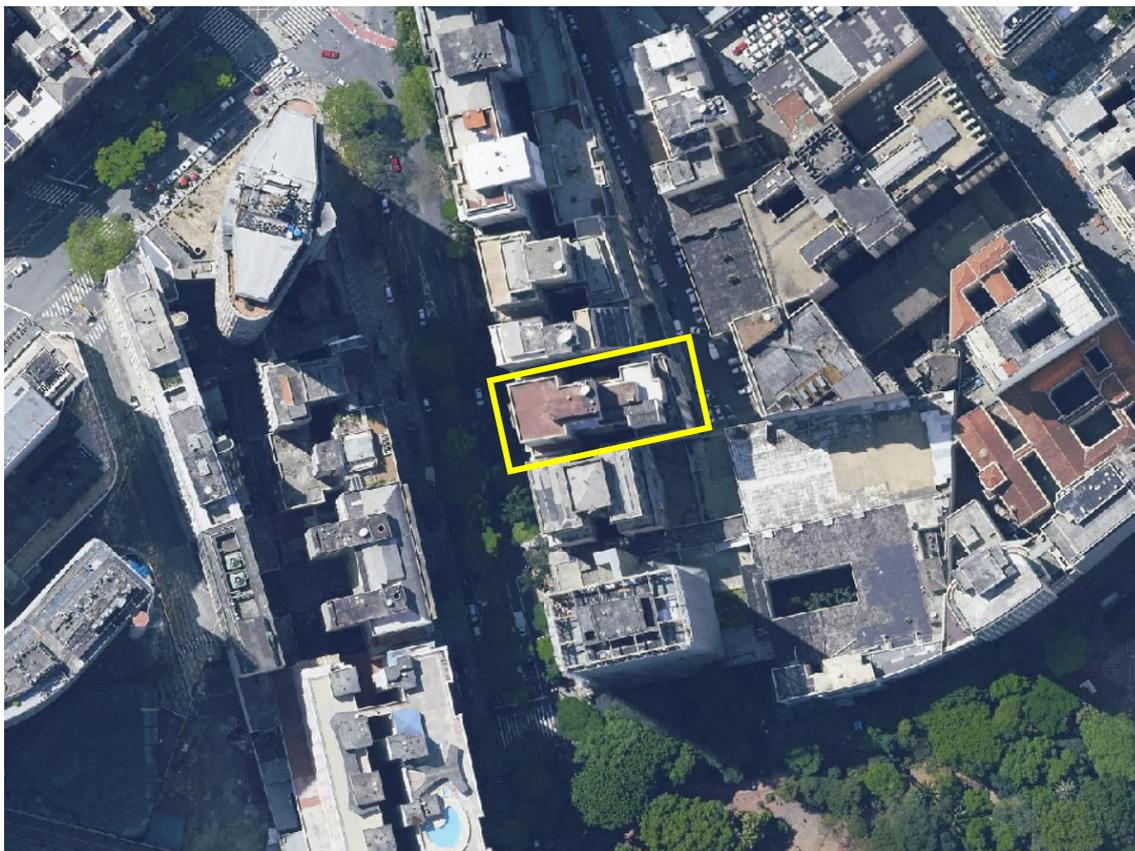
O terreno no qual foi implantado o Edifício Moreira Salles apresenta frentes para a Avenida São Luís e Rua Basílio da Gama, encerrando a área total de 760,00m<sup>2</sup>. Encontra-se guarnecido por paredes de alvenaria em todas as divisas, além de gradil metálico com vidro na divisa com o passeio público.

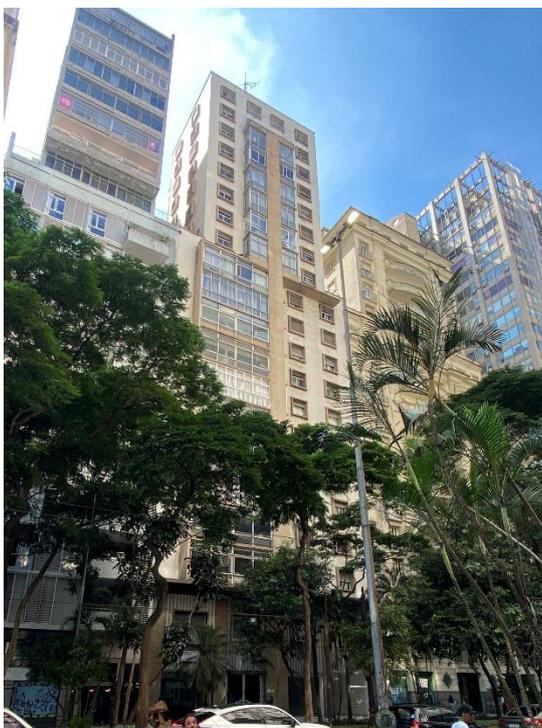
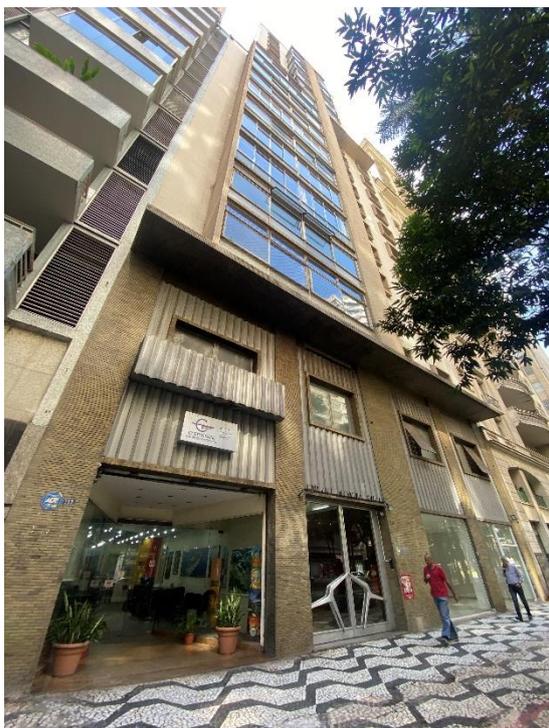
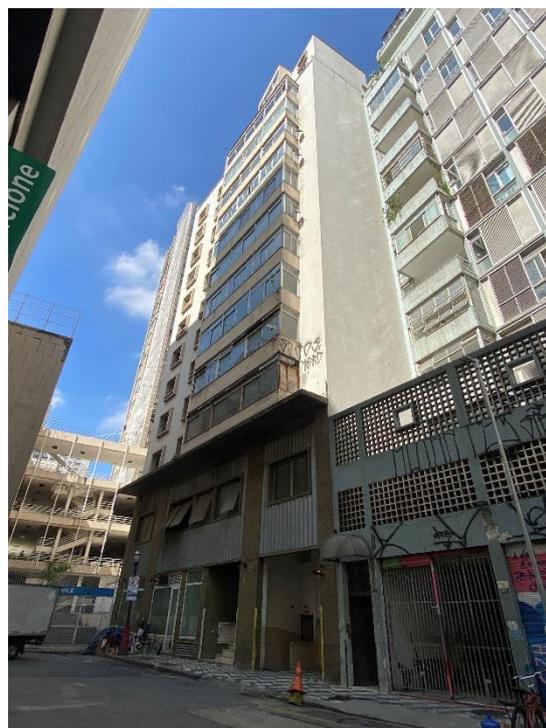
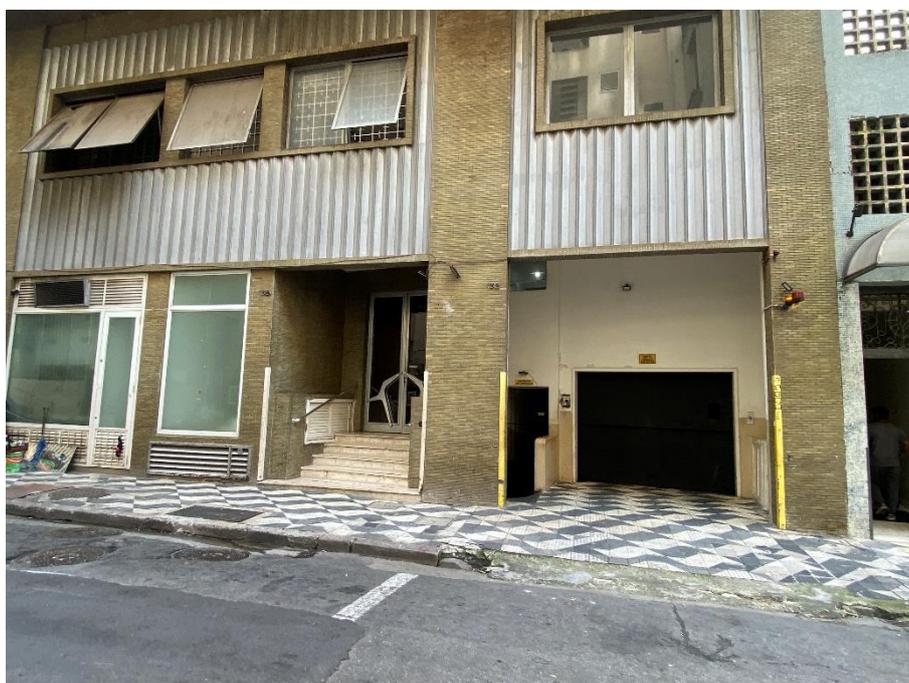
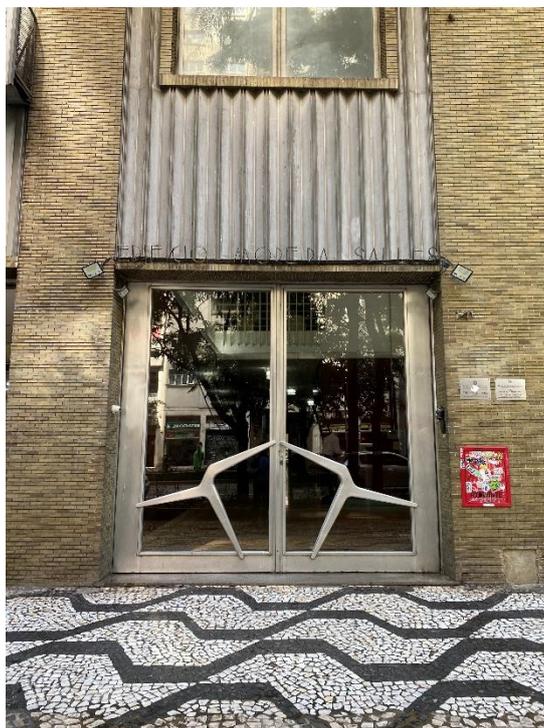
Fotos 01 a 05. Vistas gerais do Edifício Moreira Salles, situado à Avenida São Luís, nº 141, República, no 7º subdistrito – Consolação, São Paulo – SP.

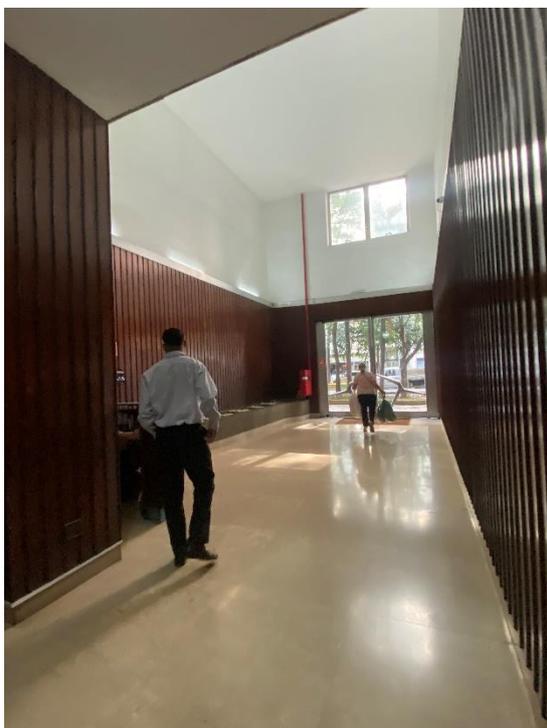
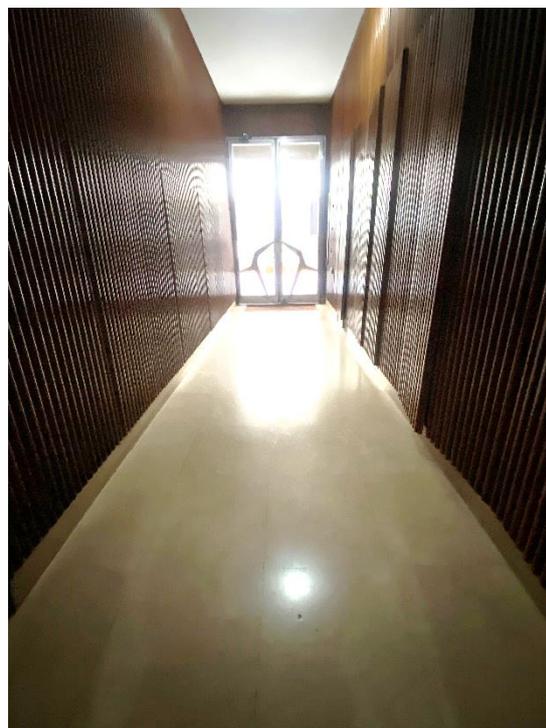
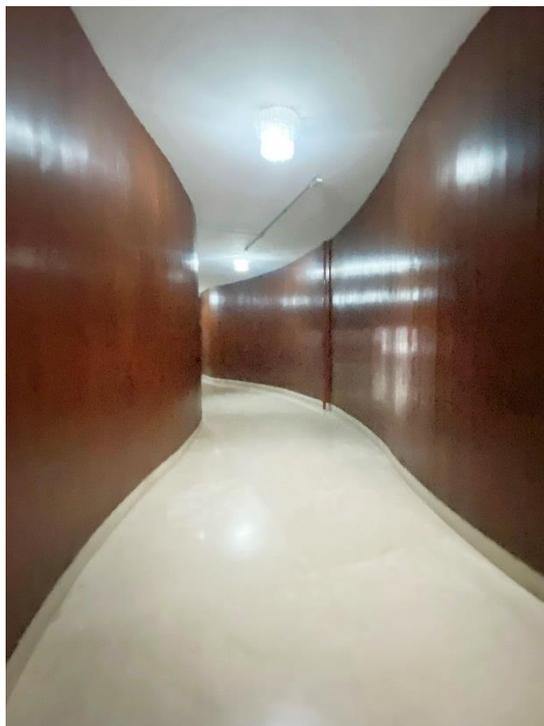
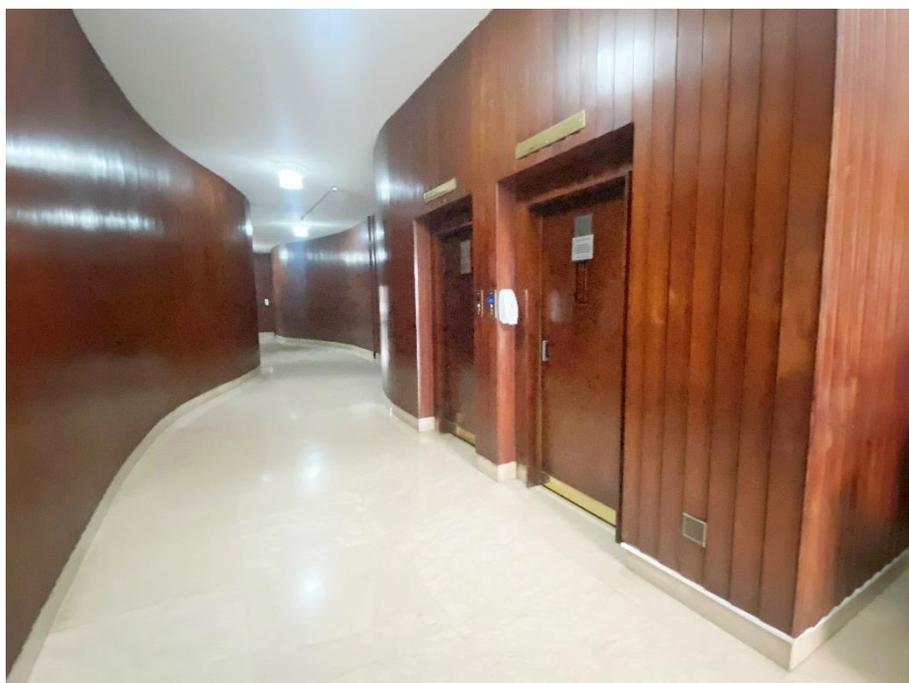
O hall social, no pavimento térreo do Edifício Moreira Salles, apresenta piso revestido por mármore, paredes com revestimento de madeira e pintura sobre massa, teto com pintura sobre massa e esquadrias de alumínio e vidro.

Fotos 06 a 09. Vistas gerais das áreas comuns do Edifício Moreira Salles.

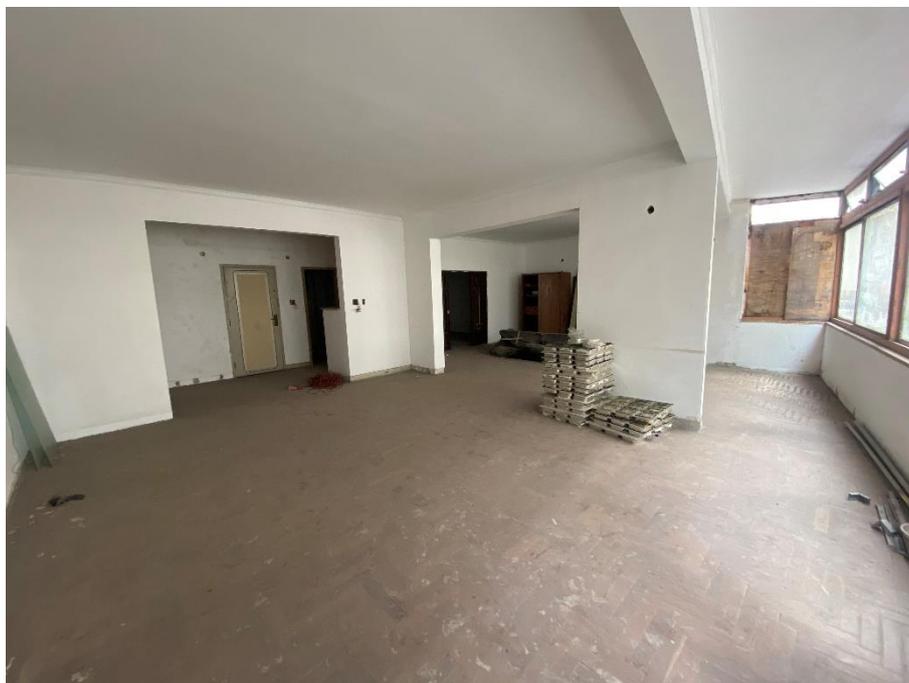
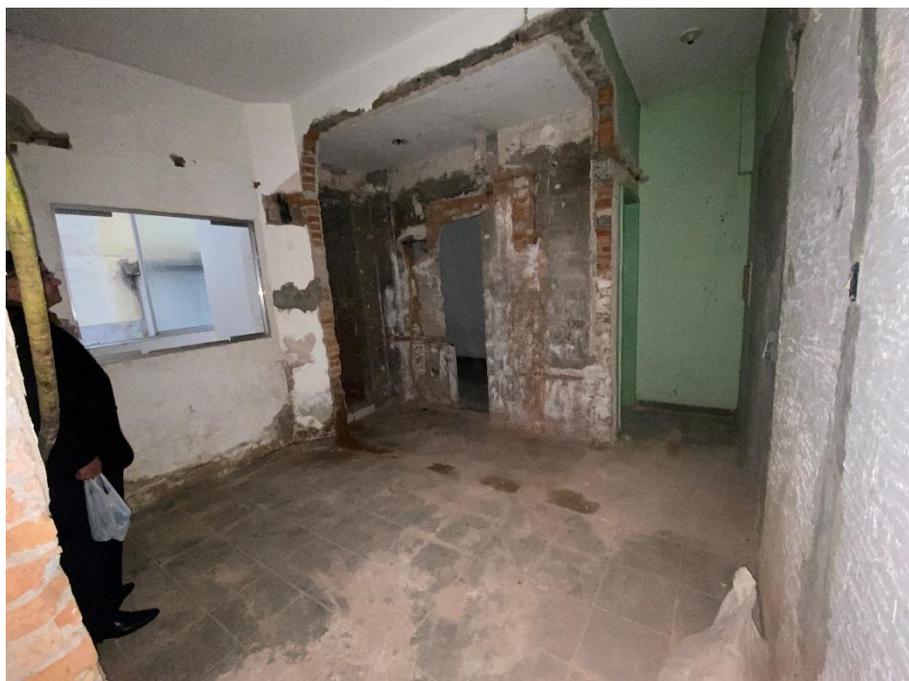
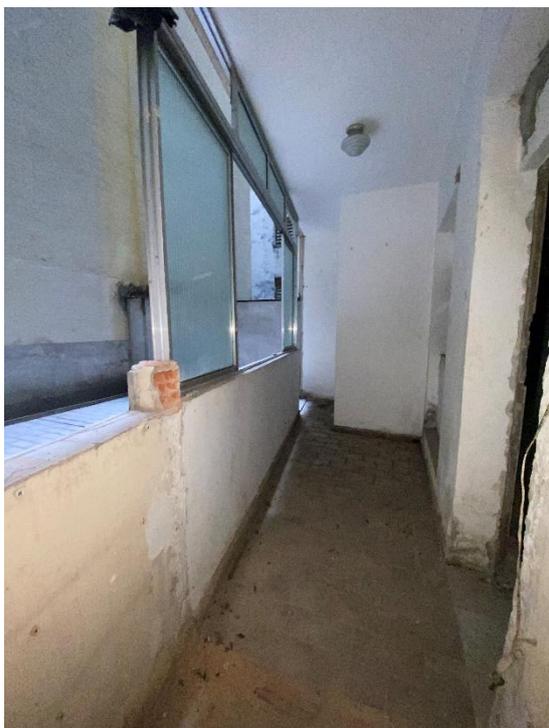
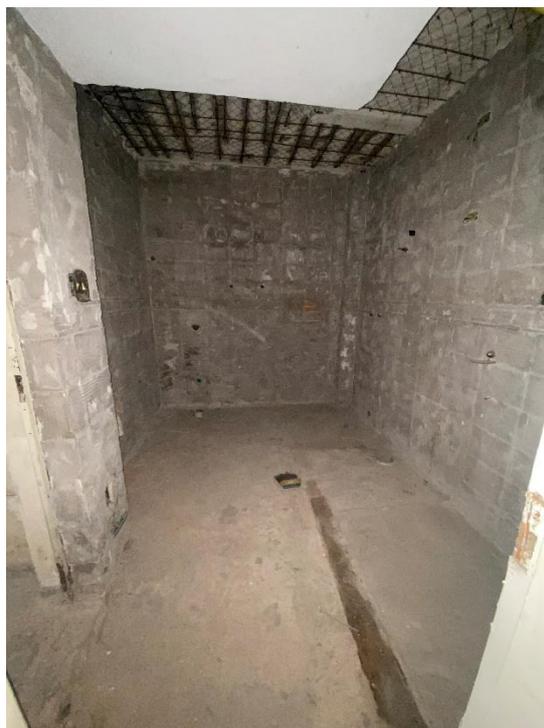
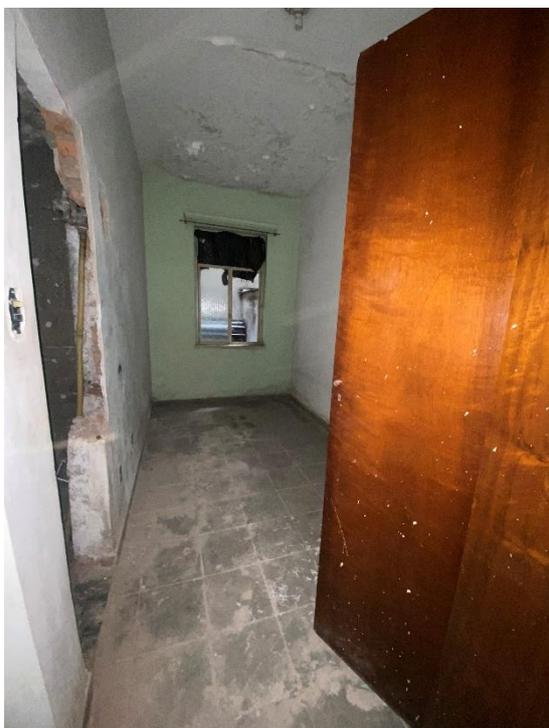
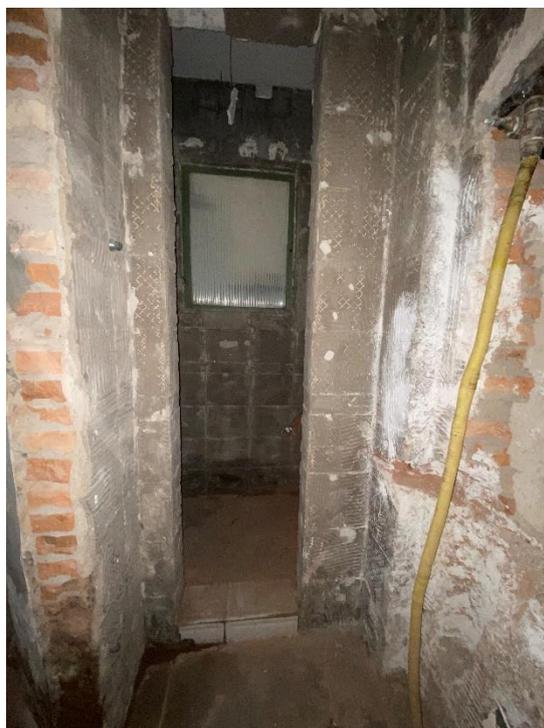
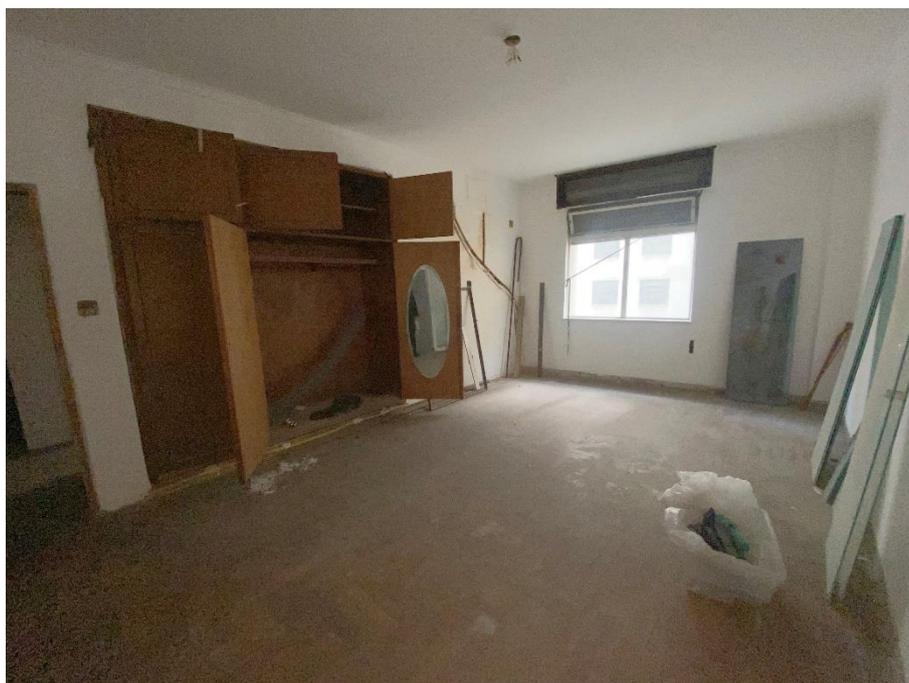
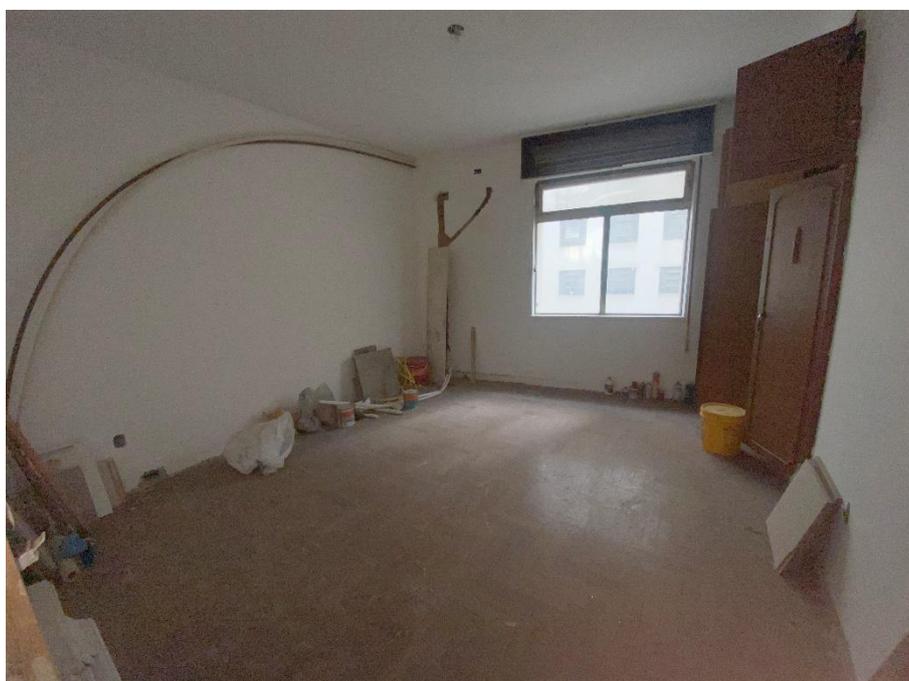
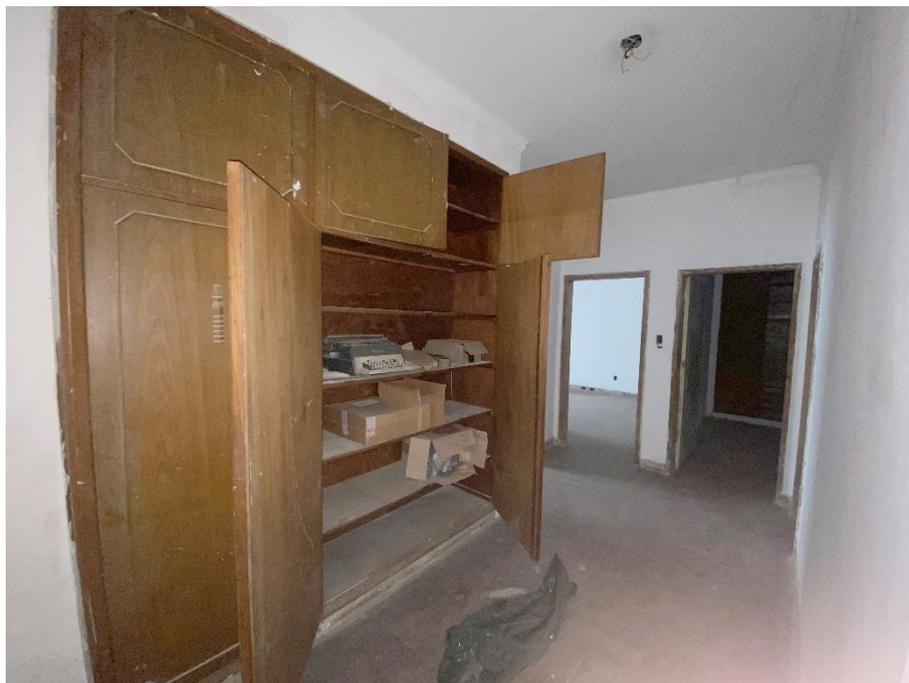
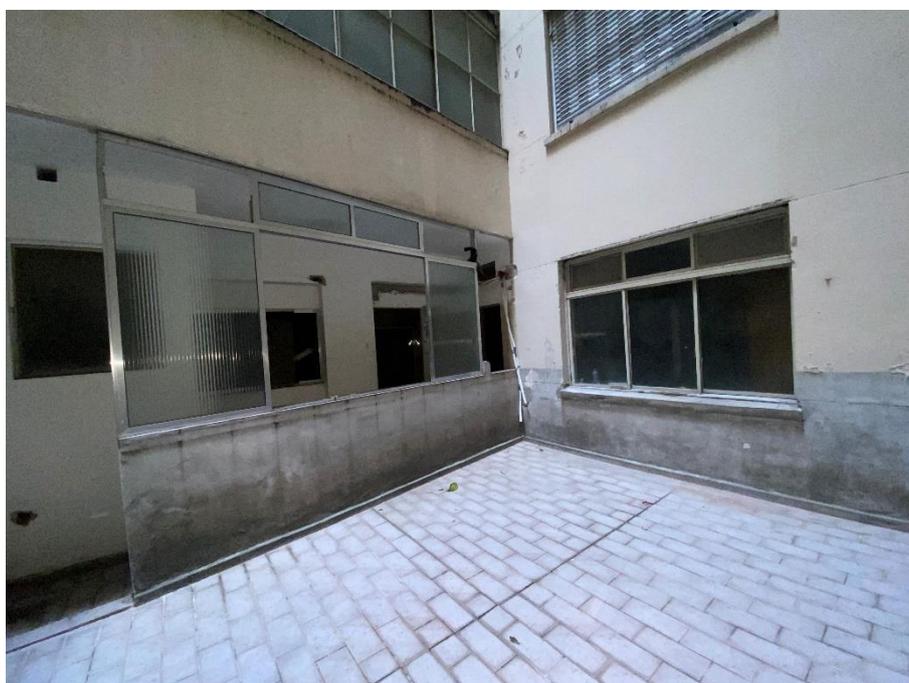
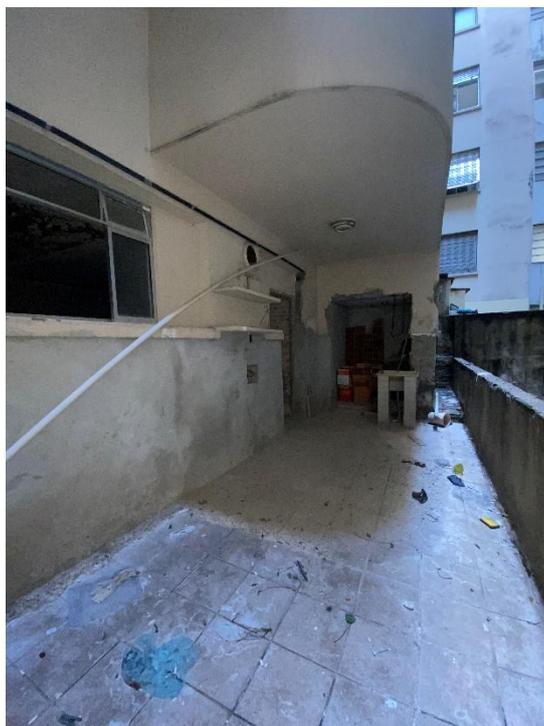
Por ocasião da vistoria pericial realizada, foi possível constatar que o apartamento objeto da avaliação teve iniciada obra de reforma e encontra-se inacabada. Assim, apresenta os seguintes ambientes e respectivos acabamentos:

Fotos 10 a 20. Vistas gerais do apartamento nº 32, do 2º andar ou 3º pavimento no Conjunto B, do Edifício Moreira Salles, imóvel objeto da avaliação.

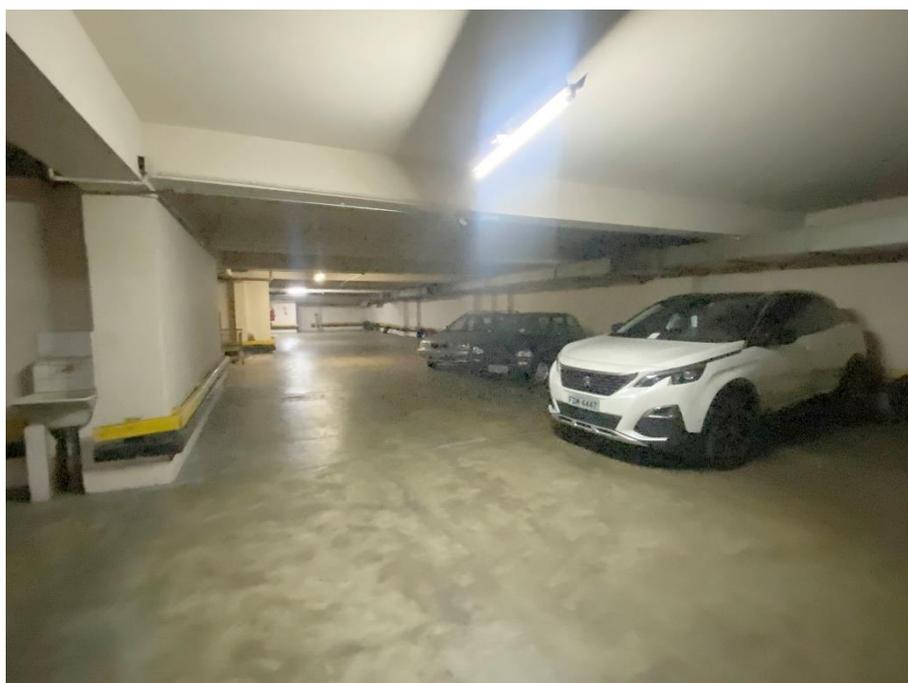
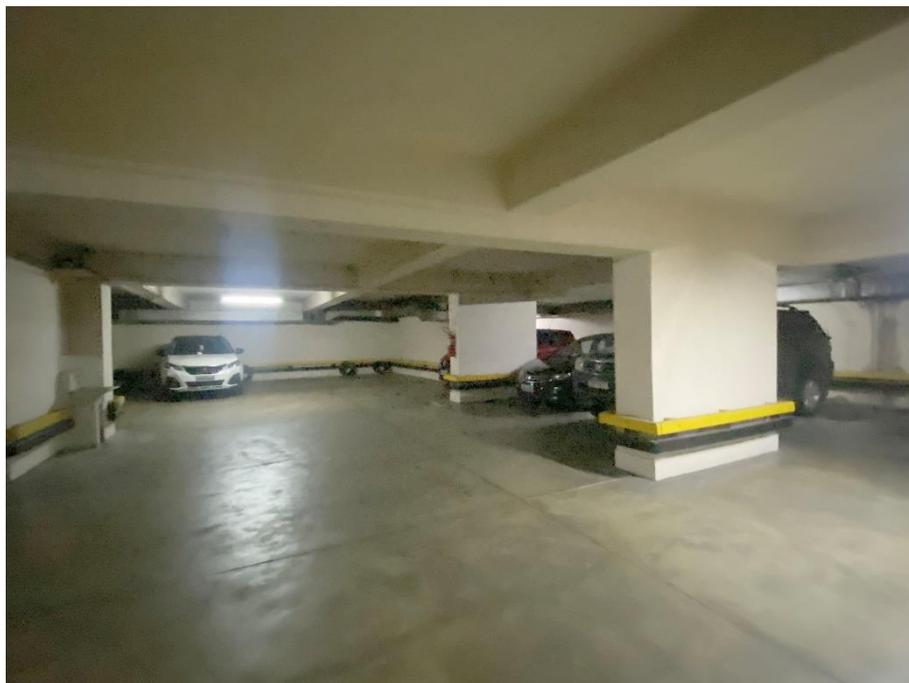
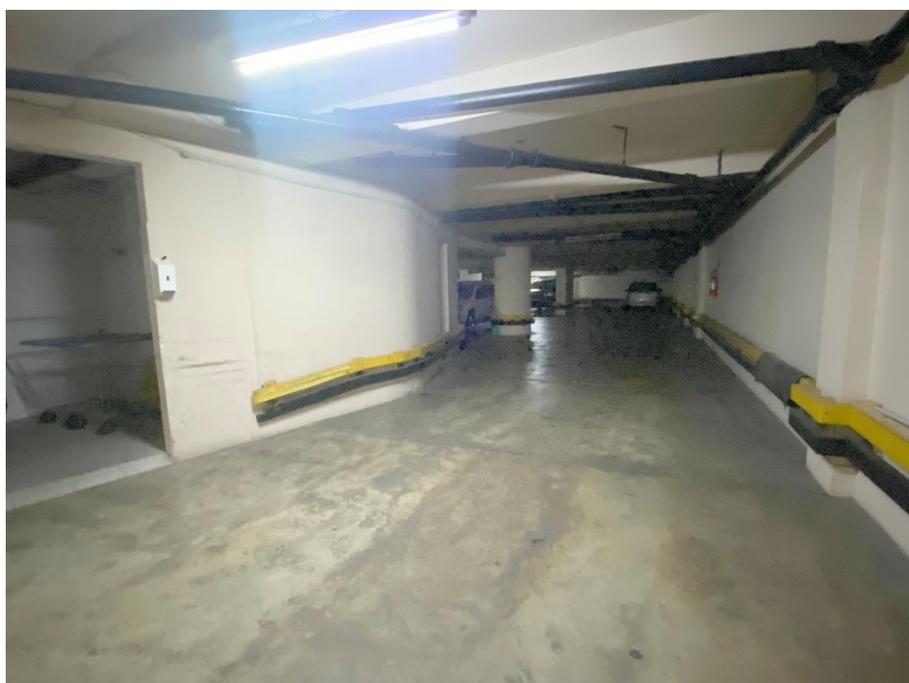
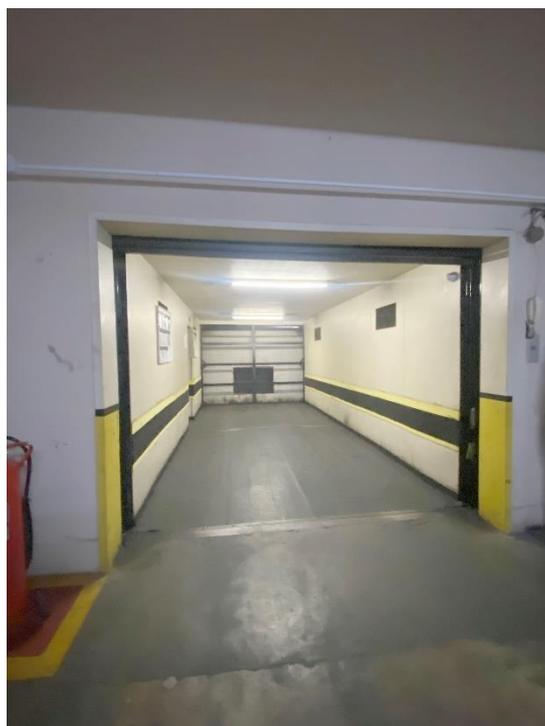
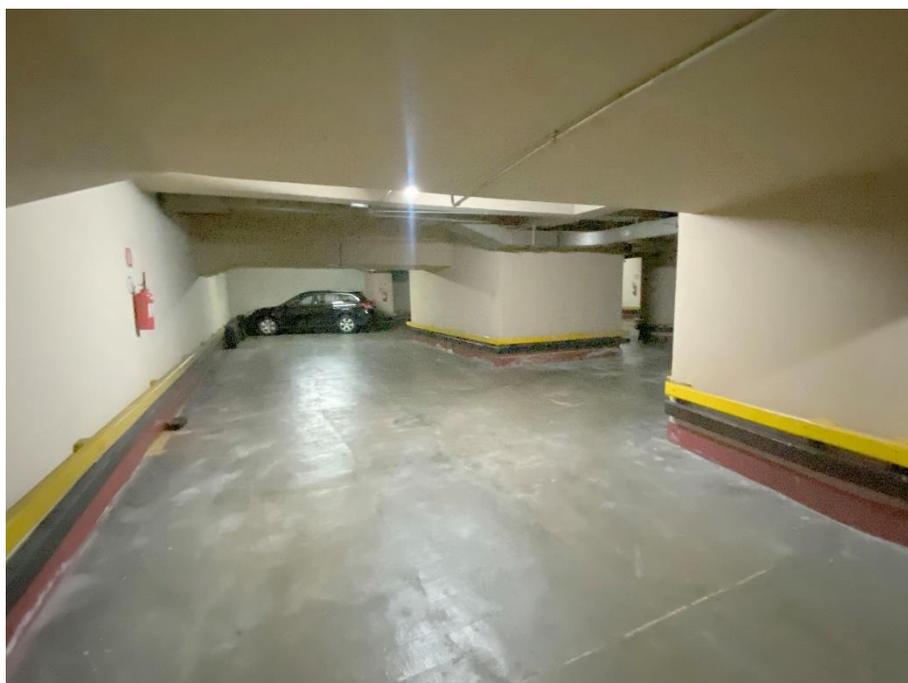
O condomínio possui vagas de estacionamento distribuídas por 02 níveis de garagem no subsolo, com acesso por elevador, sendo **01 vaga por apartamento**, inclusive para o imóvel avaliando – **apto. nº 32 do 2º andar do Edifício Moreira Salles.**

Fotos 21 a 25. Vistas gerais da garagem do subsolo do Ed. Moreira Salles.
