PROCESSO: 0003187-11.2019.8.26.0047
Requerente: Banco do Brasil SA
Requerido: Valdemar Costa Lima Taruma Epp

LUCAS DESCROVE FRANCO, brasileiro, solteiro, engenheiro civil e de segurança do trabalho, devidamente registrado no CREA/SP sob nº 5069955696, nomeado e compromissado como PERITO nos autos do processo 0003187-11.2019.8.26.0047, tendo como requerente Banco do Brasil SA e requerido Valdemar Costa Lima Taruma Epp, vem respeitosamente à presença de Vossa Excelência apresentar o **Laudo de Avaliação**.

O presente laudo de avaliação tem como objetivo estimar o valor de mercado dos imóveis matrícula número 68.866 e 68.867.688 do Cartório de Registro de Imóveis de Assis – SP, os quais localizam-se em Avenida Amazonas, no município de Tarumã – SP.

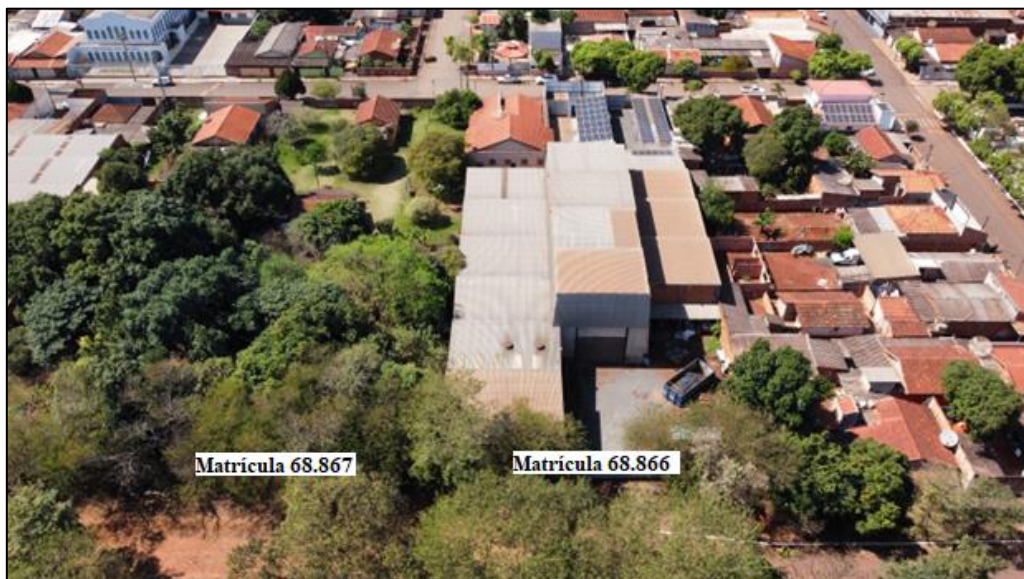
Figura 2 – Apresentação dos imóveis

A Imagem 2, abaixo, elaborada com utilização de drone, apresenta por vista aérea os imóveis objetos de avaliação.

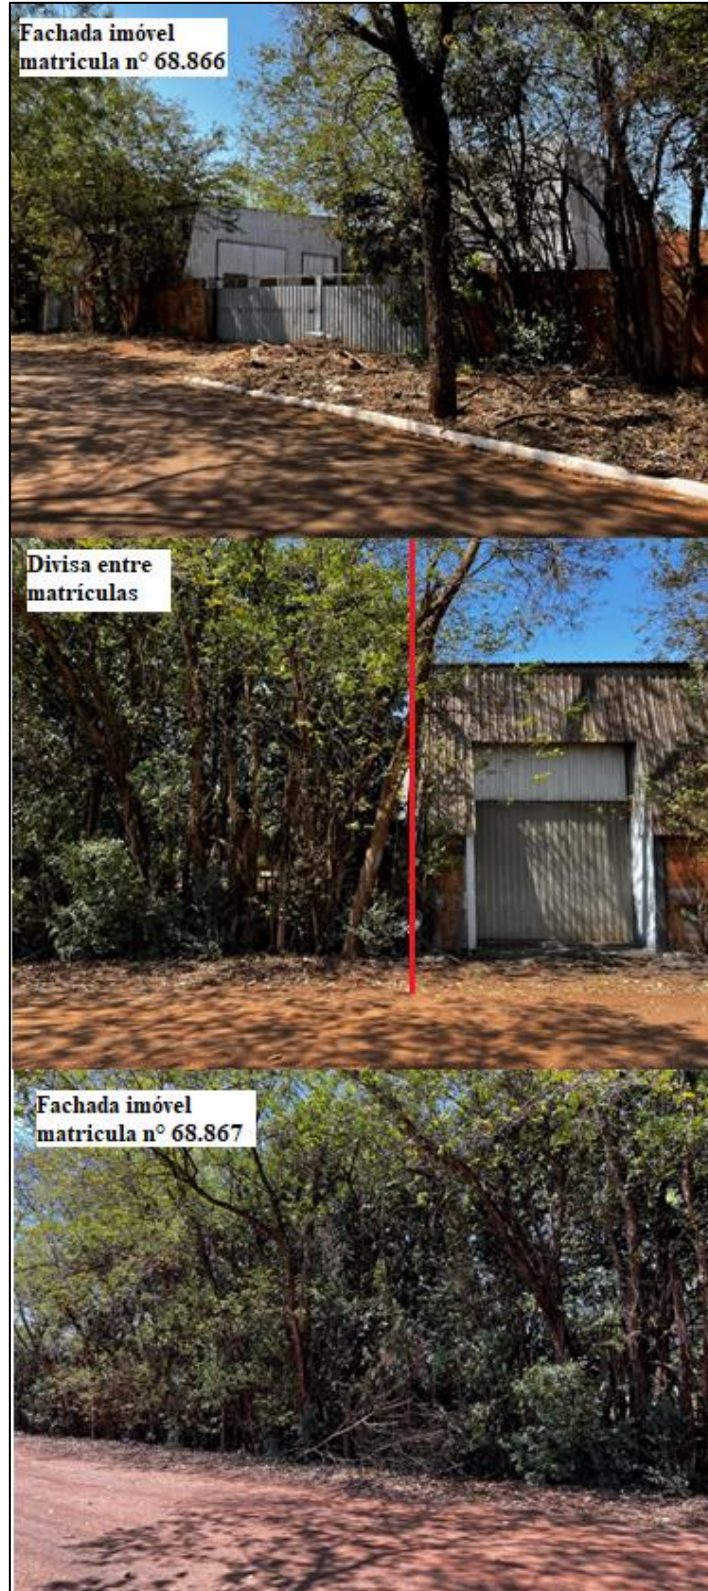
Figura 3 – Fachada dos imóveis

Neste ponto apresenta-se a fachada dos imóveis, Figura 03, conforme vista da Rua Amazonas.

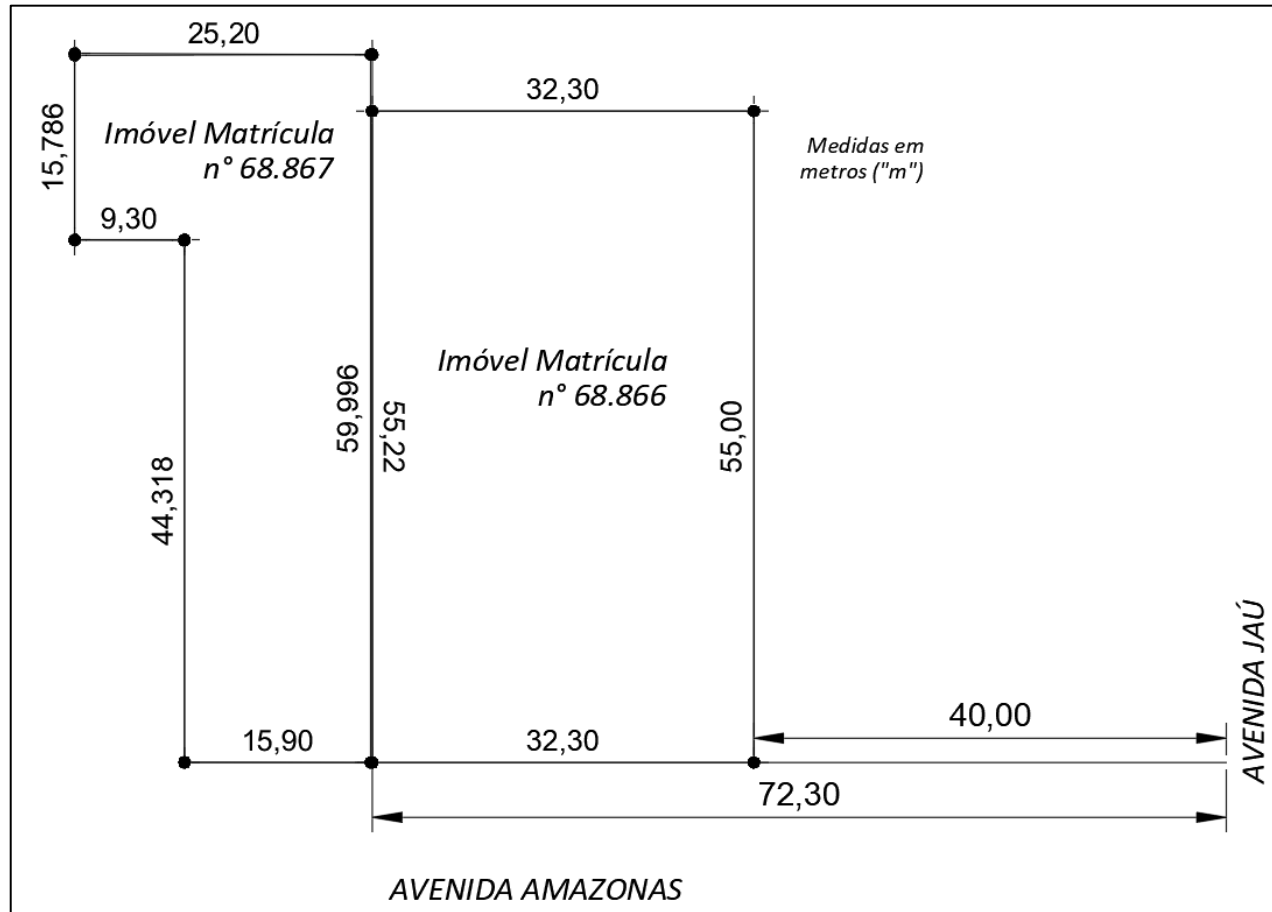
Figura 04 – Delimitações dos terrenos

A Figura 04 apresenta o layout dos terrenos dos imóveis, conforme constatado em matrículas cadastrais.

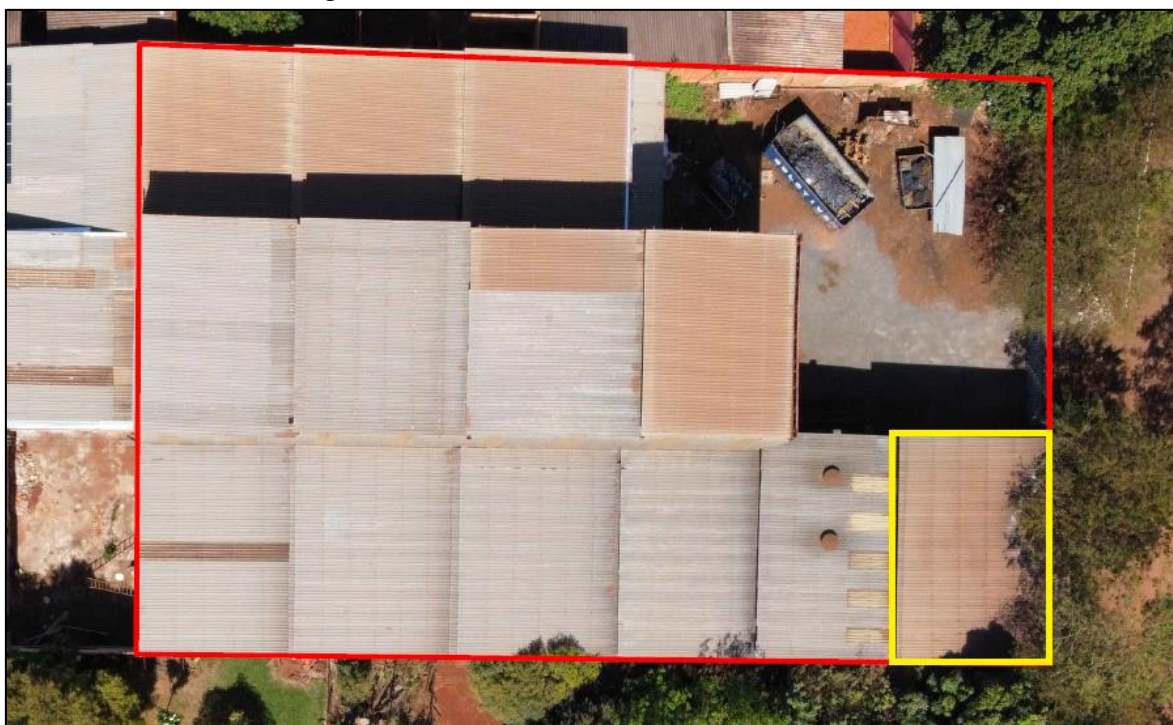
Figura 8 – Benfeitoria Imóvel Mat. 68.866

O presente imóvel conta com um extenso barracão de estrutura metálica e cobertura metálica, tampouco, apenas a área frontal da benfeitoria refere-se a construções de posse do proprietário da matrícula, sendo todo o restante das benfeitorias executados por este terceiro.

Adiante, a Figura 8 destaca a área de benfeitoria própria do detentor da matrícula.

Conforme levantamento in loco, a **área construída de benfeitoria pertencente a Matrícula 68.866 é de 109,80m²**. Em seguimento, a Figura 9 apresenta uma compilação de imagens demonstrando esta benfeitoria.

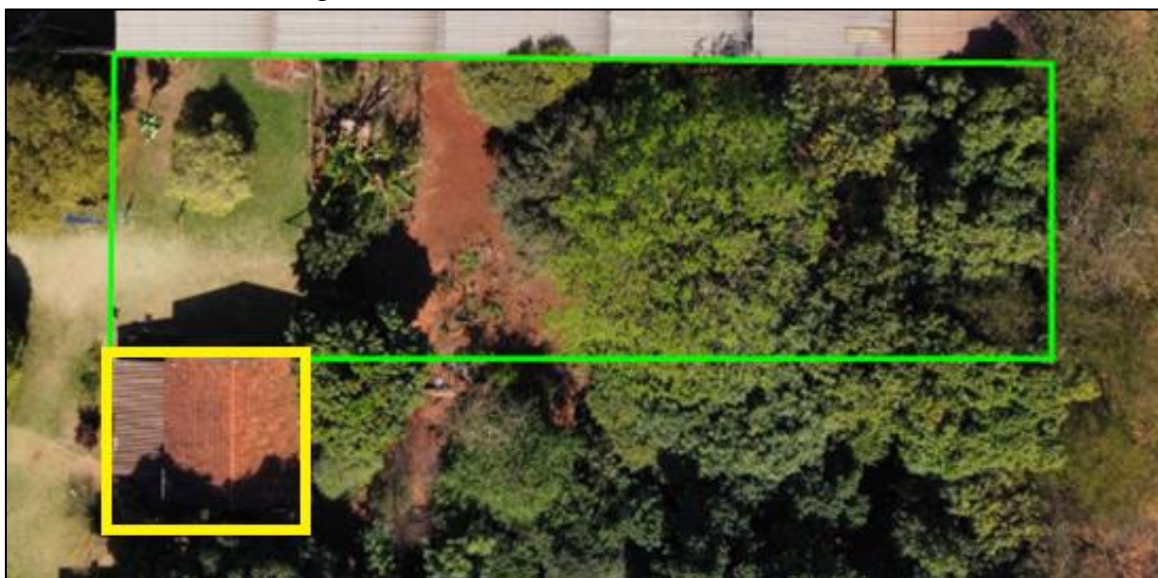
Figura 10 – Benfeitoria Imóvel Mat. 68.867

O presente imóvel conta com uma extensa área preenchida por árvores e gramados, e em suas margens conta com uma edificação residencial.

A seguir, a Figura 10 destaca a construção residencial.

Conforme levantamento por análise de mídia aérea, estima-se que a **área construída de benfeitoria pertencente a Matrícula 68.867 é de 93,50m²**. Em seguimento, a Figura 11 apresenta uma compilação de imagens demonstrando o imóvel.

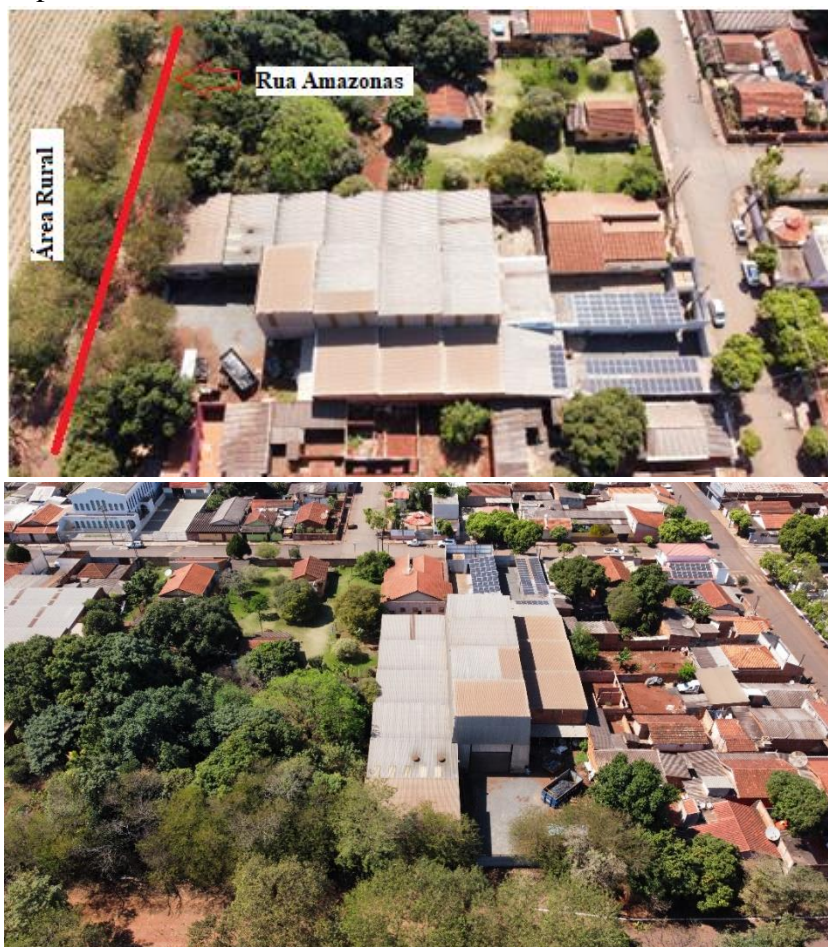
É de relevância destacar que o município de Tarumã – SP trata-se de uma cidade de pequeno porte, com população por volta de 15.000 habitantes, fato que dificulta o comércio de imóveis com área de terreno excessiva. Ainda, as fachadas de ambos os imóveis encontram-se em frente à Rua Amazonas, sendo esta uma limitadora da área urbana do Município; Destaca em mídias abaixo;
