**EXMA. SRA. DRA. JUÍZA DE DIREITO DA 5ª VARA CÍVEL DA COMARCA DE SANTO ANDRÉ - SP.**

**PROCESSO Nº 1009287-35.2015.8.26.0554**

**LAUDO**

**Avaliação do imóvel situado à Avenida Portugal, nº 415, apartamento nº 82, 8º andar e vaga de garagem nº 03, 1º subsolo, do Condomínio Edifício Cesar, Bairro Centro, Santo André, SP - Matriculados sob nº 4.825 e 4.826 do 1º C.R.I. de Santo André.**

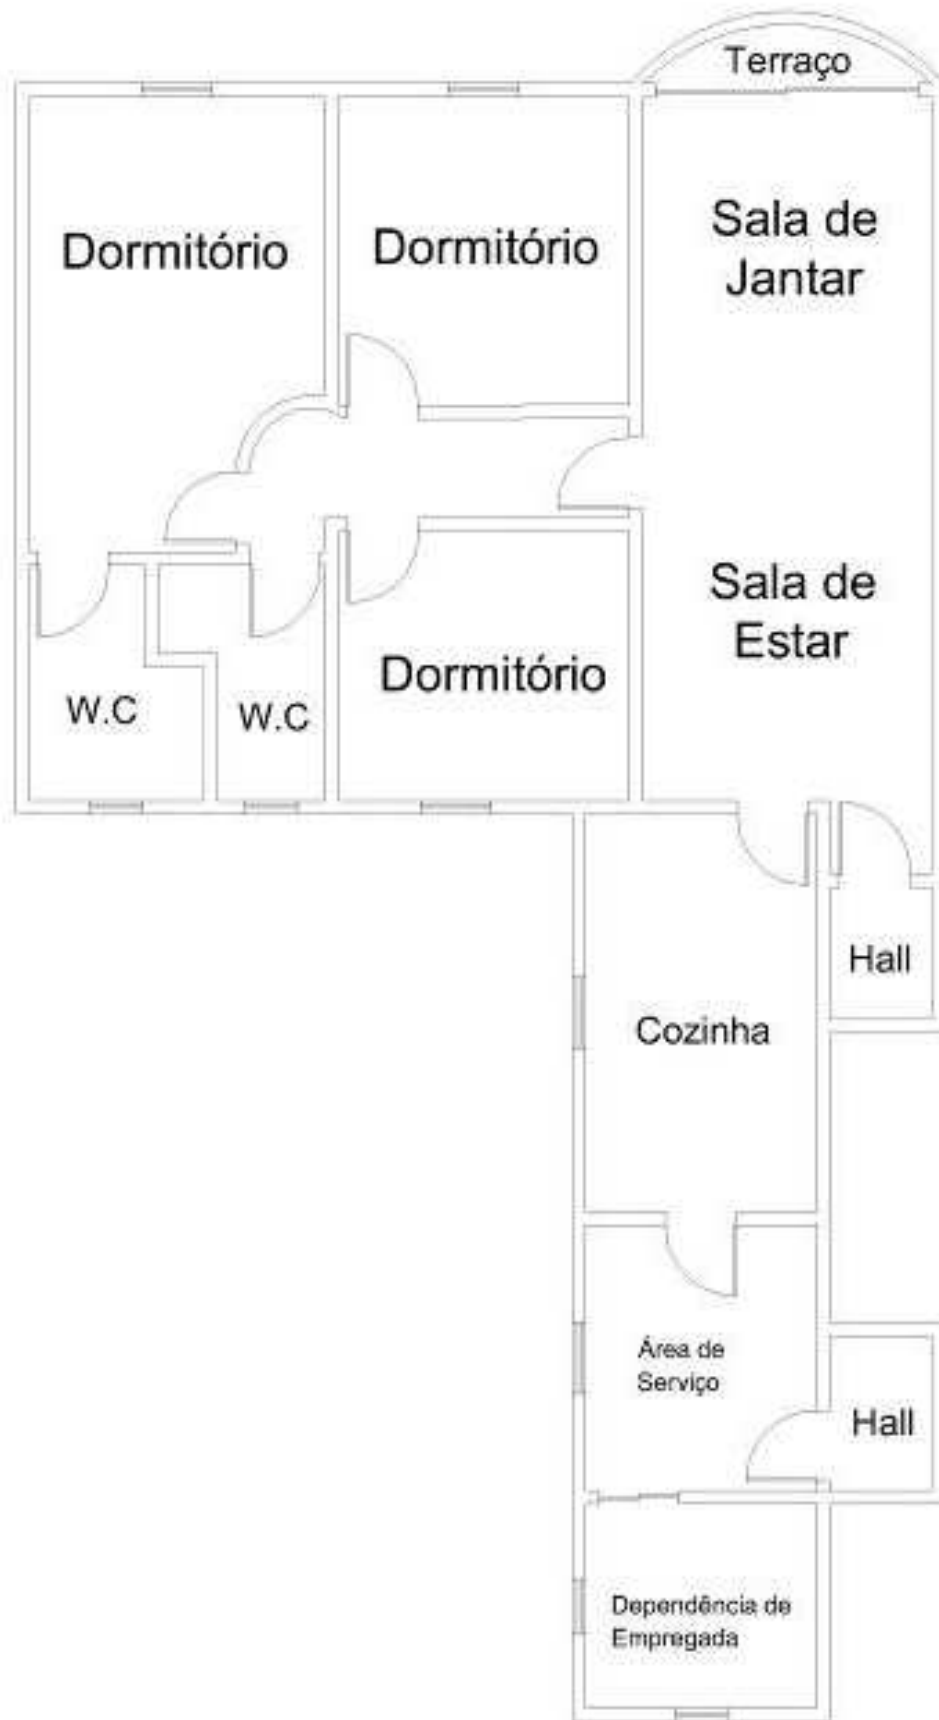
**CROQUI DO IMÓVEL AVALIANDO.**

As características construtivas e de acabamentos do imóvel, objeto da lide, bem como as características da região, podem ser observadas no croqui do imóvel e na documentação fotográfica que segue:

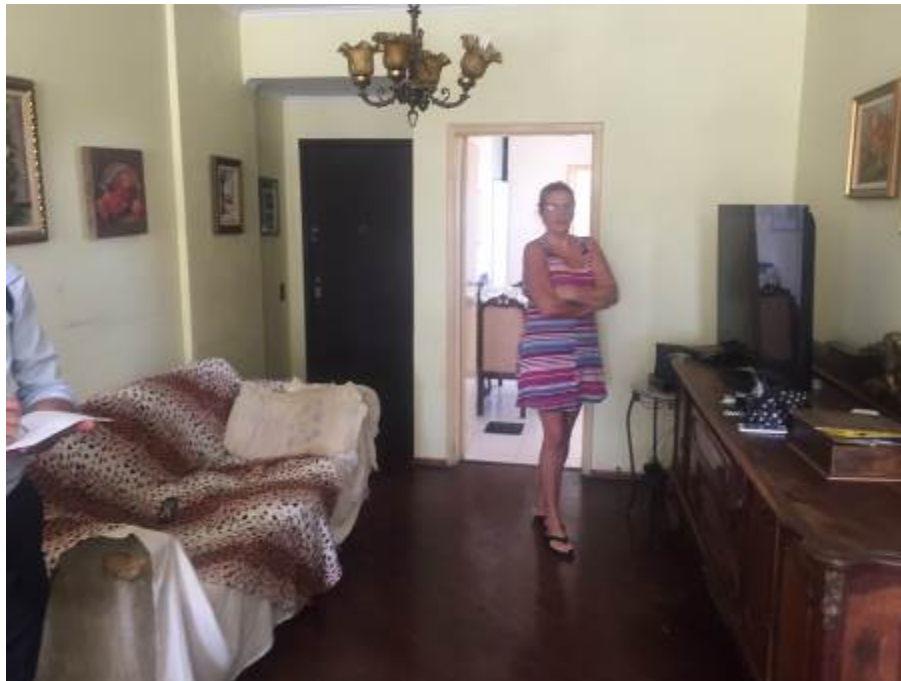
## FOTO 11

- PISO: Madeira.
- PAREDE(S): Pintura látex sobre argamassa.
- TETO: Pintura látex sobre argamassa.
- PORTA(S): Madeira.  
Giro de 1 folha (dobradiças).

**VISTA DA SALA DE ESTAR.**

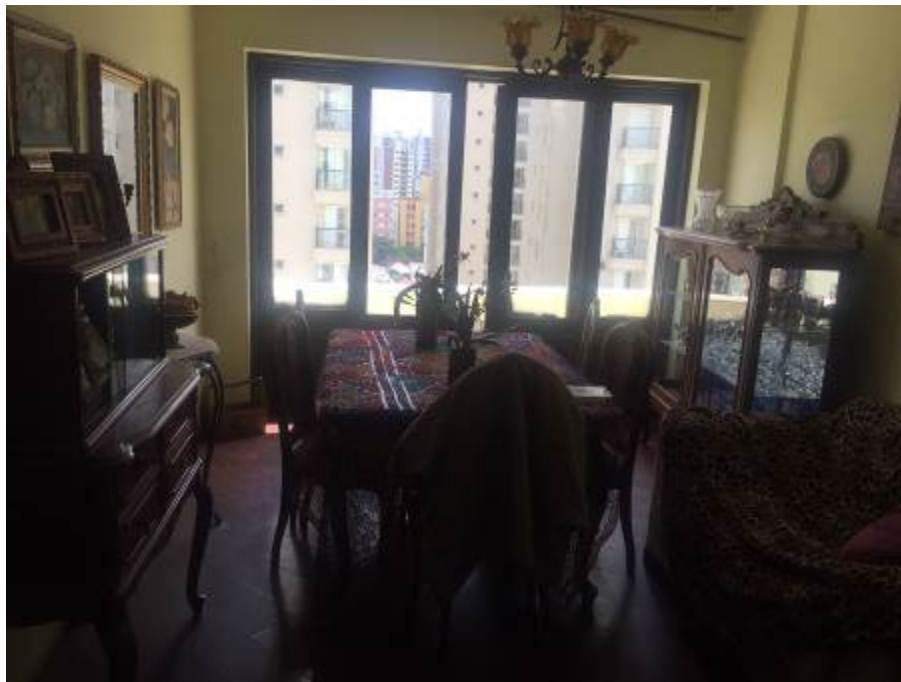
## FOTO 12

- PISO: Madeira.  
PAREDE(S): Pintura látex sobre argamassa.  
TETO: Pintura látex sobre argamassa.  
PORTA(S): Madeira com vidro.  
Correr.

**VISTA DA SALA DE JANTAR.**

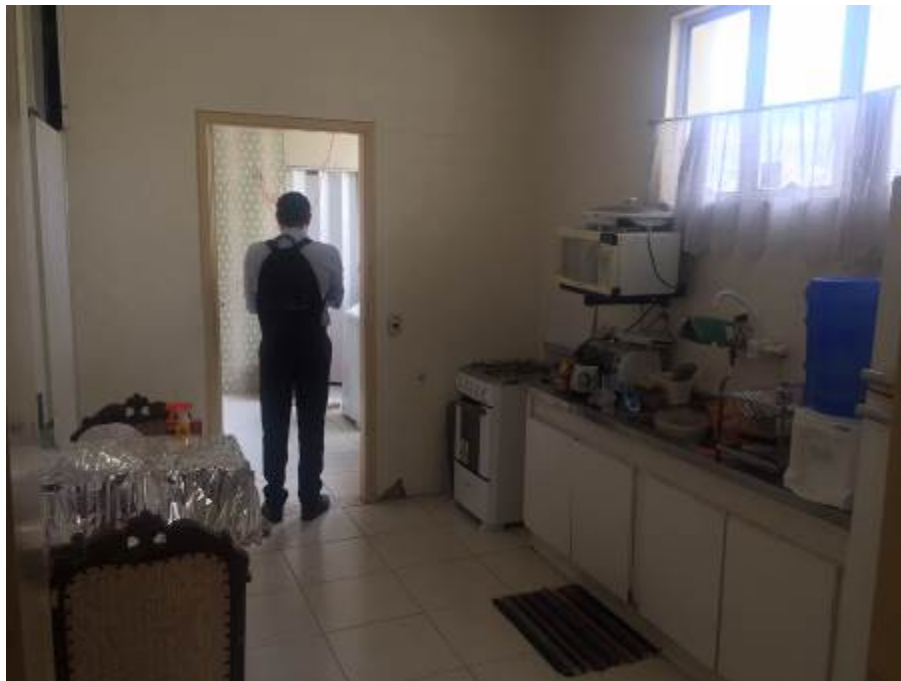
## FOTO 14

- PISO: Cerâmico.  
PAREDE(S): Azulejo até o teto.  
TETO: Pintura látex sobre argamassa.  
PORTA(S): Madeira.  
Giro de 1 folha (dobradiças).  
JANELA(S): Ferro com vidro.  
Abrir (folha de eixo vertical).

**VISTA DA COZINHA.**

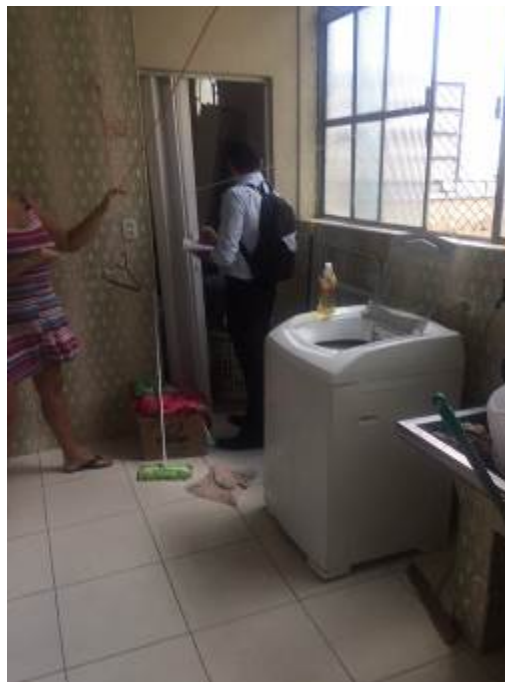
## FOTO 15

- PISO: Cerâmico.  
PAREDE(S): Azulejo até o teto.  
TETO: Pintura látex sobre argamassa.  
PORTA(S): Madeira.  
Giro de 1 folha (dobradiças).  
JANELA(S): Ferro com vidro.  
Abrir (folha de eixo vertical).

**VISTA DA ÁREA DE SERVIÇO.**

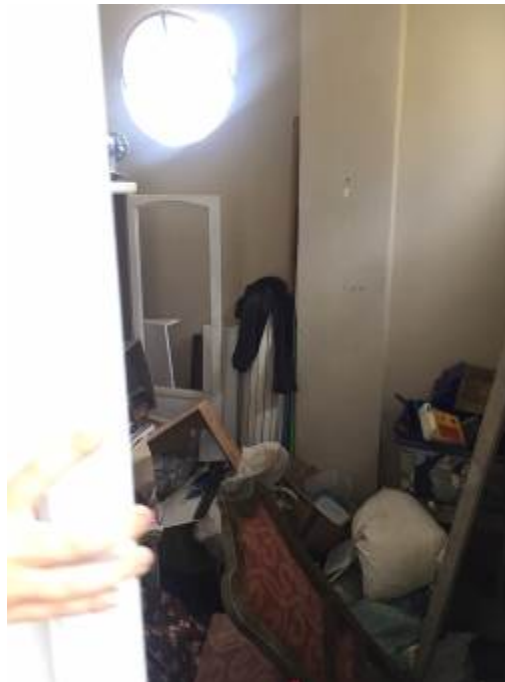
## FOTO 16

- PISO: Cerâmico.  
PAREDE(S): Pintura látex sobre argamassa.  
TETO: Pintura látex sobre argamassa.  
PORTA(S): PVC.  
Sanfonada / Retrátil.  
JANELA(S): Ferro com vidro.  
Basculante.

**VISTA DA DEPENDÊNCIA DE EMPREGADA.**

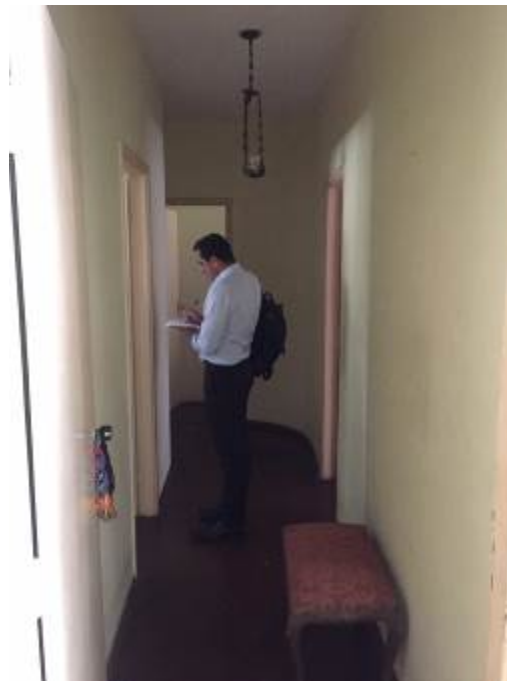
## FOTO 17

- PISO: Madeira.
- PAREDE(S): Pintura látex sobre argamassa.
- TETO: Pintura látex sobre argamassa.
- PORTA(S): Madeira.  
Giro de 1 folha (dobradiças).

**VISTA DO CORREDOR DE ACESSO AOS DORMITÓRIOS.**

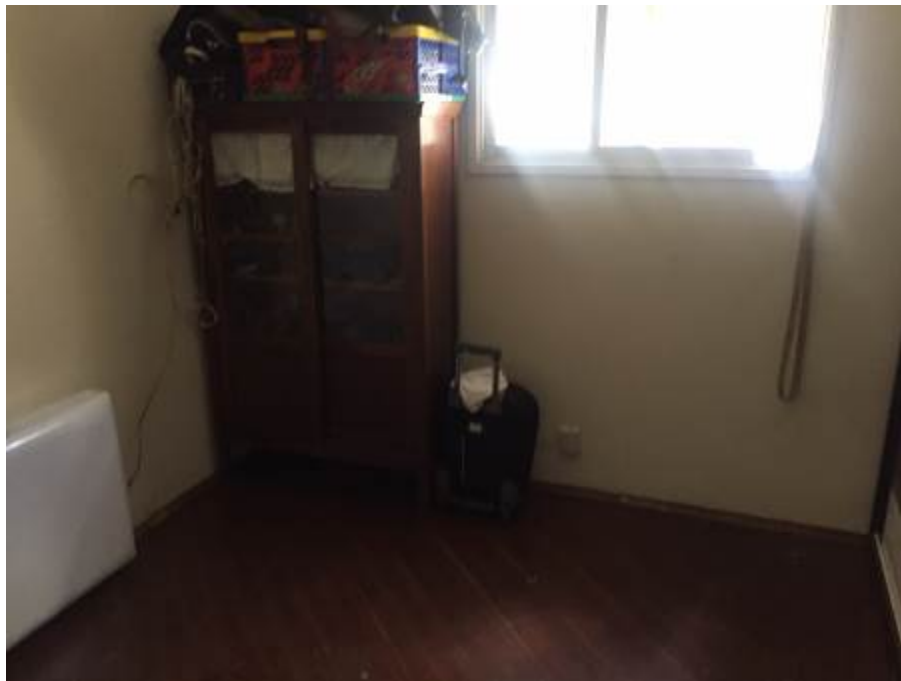
## FOTO 18

- PISO: Madeira.  
PAREDE(S): Pintura látex sobre argamassa.  
TETO: Pintura látex sobre argamassa.  
PORTA(S): Madeira.  
Giro de 1 folha (dobradiças).  
JANELA(S): Ferro com vidro.  
Abrir (folha de eixo vertical).

**VISTA DO DORMITÓRIO.**

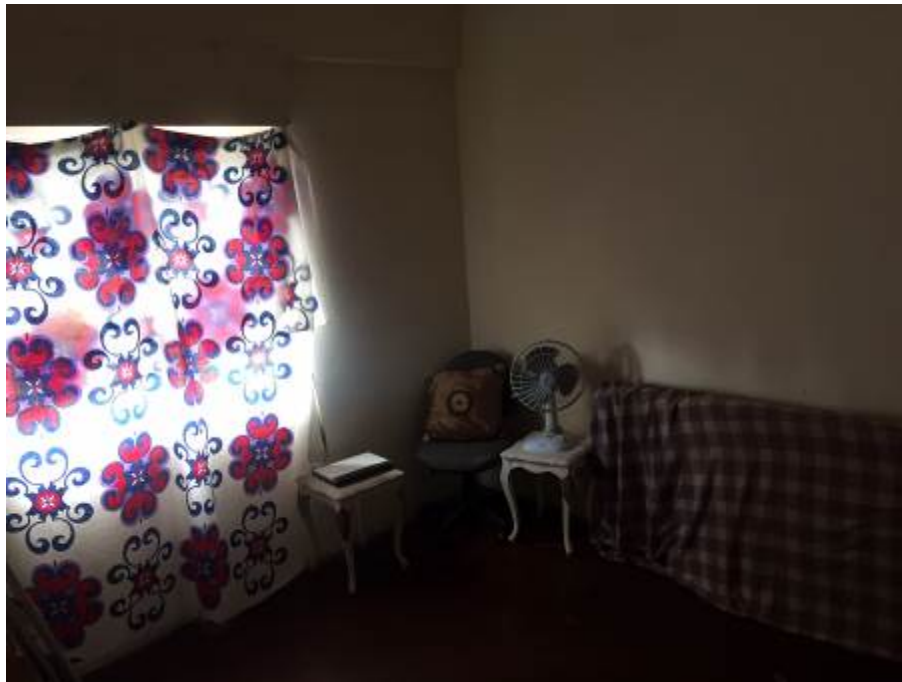
## FOTO 19

- PISO: Madeira.  
PAREDE(S): Pintura látex sobre argamassa.  
TETO: Pintura látex sobre argamassa.  
PORTA(S): Madeira.  
Giro de 1 folha (dobradiças).  
JANELA(S): Ferro com vidro.  
Abrir (folha de eixo vertical).

**VISTA DO DORMITÓRIO.**

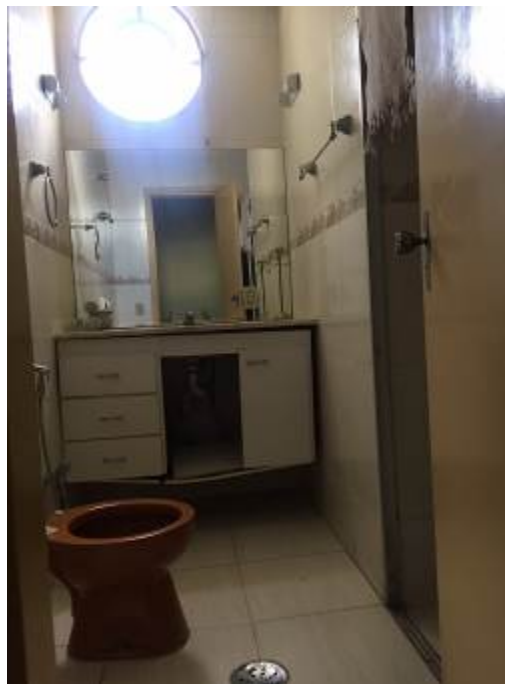
## FOTO 20

PISO: Cerâmico.

PAREDE(S): Azulejo até o teto.

TETO: Pintura látex sobre argamassa.

PORTA(S): Madeira.  
Giro de 1 folha (dobradiças).

JANELA(S): Ferro com vidro.  
Basculante.

**VISTA DO BANHEIRO.**

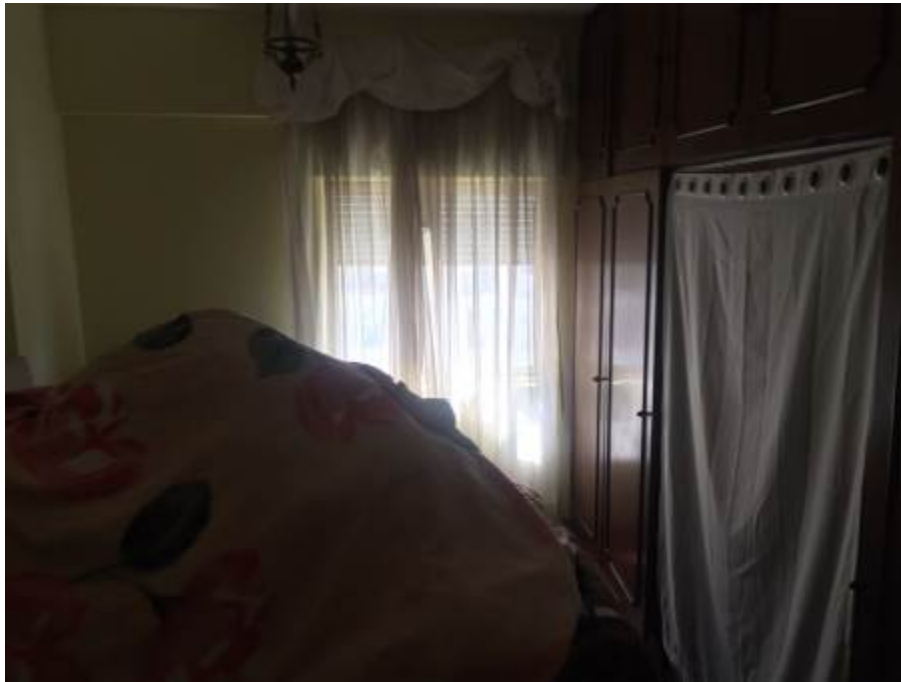
## FOTO 21

- PISO: Madeira.  
PAREDE(S): Pintura látex sobre argamassa.  
TETO: Pintura látex sobre argamassa.  
PORTA(S): Madeira.  
Giro de 1 folha (dobradiças).  
JANELA(S): Ferro com vidro.  
Abrir (folha de eixo vertical).

**VISTA DO DORMITÓRIO.**

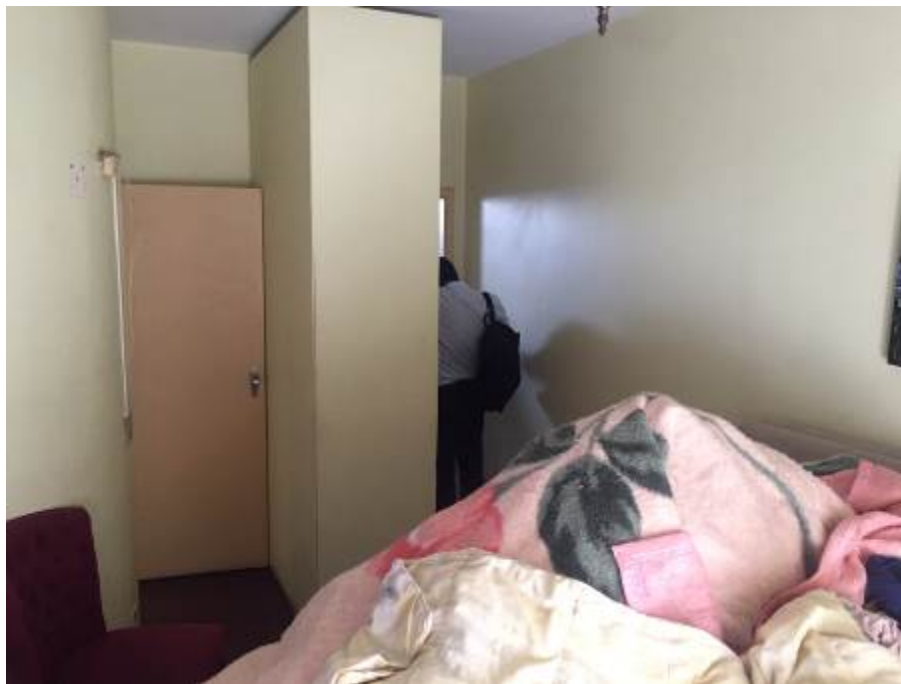
## FOTO 22

- PISO: Cerâmico.
- PAREDE(S): Pintura látex sobre argamassa.
- TETO: Pintura látex sobre argamassa.
- PORTA(S): Madeira.  
Giro de 1 folha (dobradiças).
- JANELA(S): Ferro com vidro.  
Abrir (folha de eixo vertical).

### OUTRA VISTA DO DORMITÓRIO.

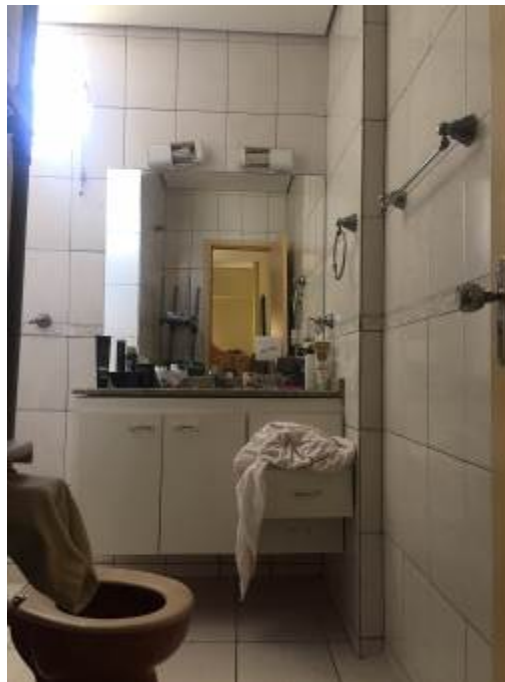
## FOTO 23

PISO: Cerâmico.

PAREDE(S): Azulejo até o teto.

TETO: Pintura látex sobre argamassa.

PORTA(S): Madeira.  
Giro de 1 folha (dobradiças).

JANELA(S): Ferro com vidro.  
Basculante.

**VISTA DO BANHEIRO.**
