EXMO. SR. DR. JUIZ DE DIREITO DA 9ª VARA CÍVEL DO FORO REGIONAL DE SANTO AMARO - COMARCA DE SÃO PAULO/SP.

PROCESSO Nº 1048005-64.2022.8.26.0002  
Nº DE CONTROLE 2419/2022

O objetivo do presente Laudo Pericial é a determinação do valor de mercado para o imóvel descrito nos AUTOS DA AÇÃO DE EXECUÇÃO DE TÍTULO EXTRAJUDICIAL - Despesas Condominiais, requerida por CONDOMÍNIO EDIFÍCIO BELA VISTA, contra IGNEZ VIEIRA RIBEIRO TANNUS, processo nº 1048005-64.2022.8.26.0002 (2419/2022), em curso perante a 9ª Vara Cível do Foro Regional de Santo Amaro - Comarca de São Paulo/SP, conforme segue:

**Trata-se de imóvel residencial situado na Rua Iubatinga, nº 391, Apartamento 121, Edifício Bela Vista, Vila Andrade, 29º Subdistrito de Santo Amaro, São Paulo/SP, CEP: 05716-110.**

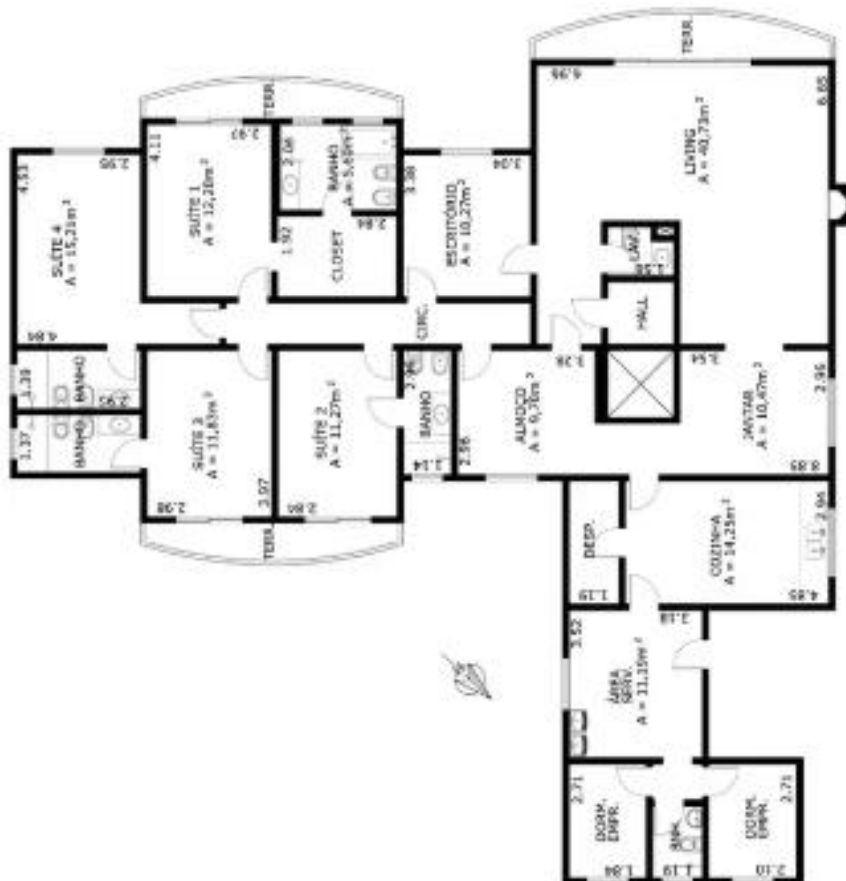
escritório, 1 (uma) sala de almoço, 1 (uma) cozinha, 1 (uma) despensa, 1 (uma) dependência de empregada com 2 (dois) dormitórios e banheiro, 1 (uma) área de serviços, 4 (quatro) suítes e corredor de circulação, conforme planta de apartamento tipo que segue:

De acordo com o documento de matrícula do imóvel, verifica-se que o Apartamento 121, localizado no 12º andar do “Edifício Bela Vista”, possui a área útil de 250,550 m<sup>2</sup>, a área real comum de garagem de 125,880 m<sup>2</sup>, referente a 4 (quatro) vagas indeterminadas na garagem coletiva, a área real de uso comum de 181,431 m<sup>2</sup>, na qual acha-se incluída a área de 5,75 m<sup>2</sup> referente a um depósito indeterminado, perfazendo a área real total de 557,861 m<sup>2</sup>.
