Perito :- Marcio Monaco Fontes
Processo :- 1081187-82.2015.8.26.0100
Autos :- Procedimento Comum Cível
Requerente :- Suzana Majer dos Santos
Requerido :- Maria Majer

LAUDO PERICIAL DE AVALIAÇÃO

O objetivo do presente Laudo Pericial é determinar o valor de mercado para o imóvel constituído por Capital Terreno e Capital Benfeitoria, situado à Rua Arnaldo Alvernaz Nunes, Nº 154 - Jardim São José, São Paulo - SP, matriculado sob o Nº 183.574, junto ao 8º Oficial de Registro de Imóveis, bem como apurar o valor da benfeitoria útil realizada pelo Requerido.

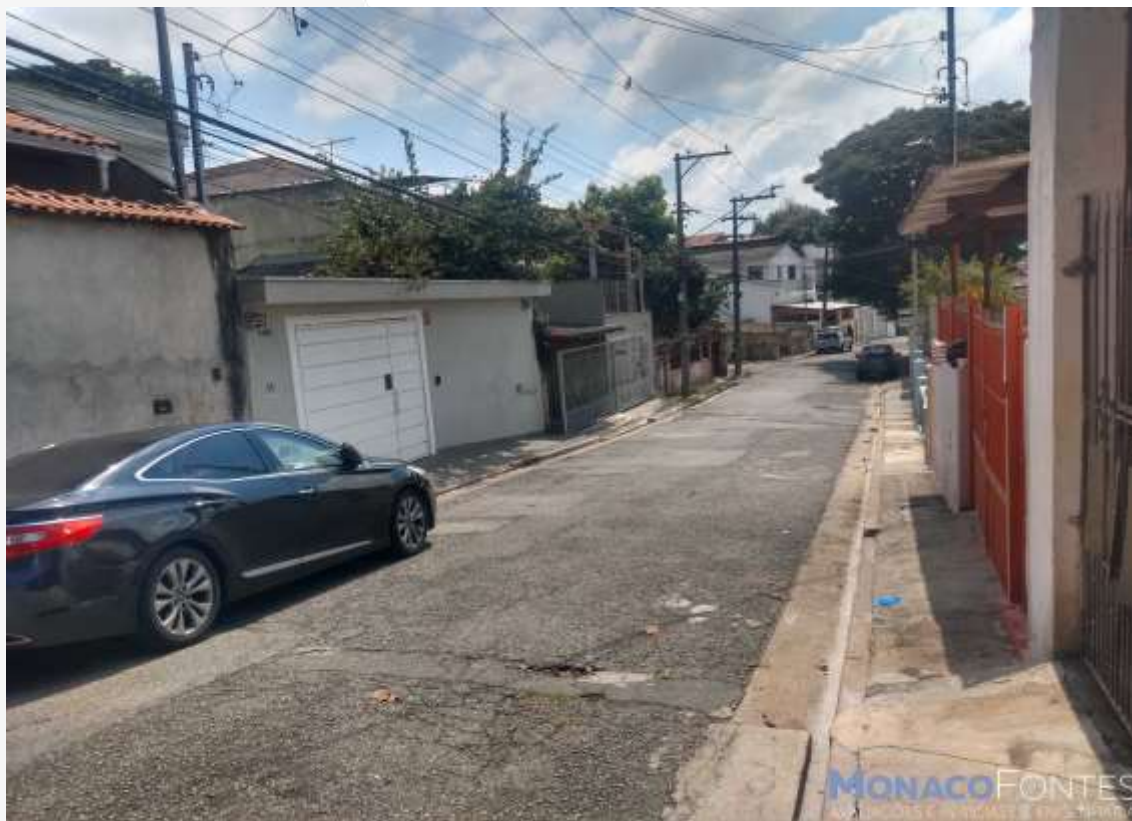
Acima, temos tomadas da Rua Arnaldo Alvernaz Nunes, onde notam-se os melhoramentos públicos existentes na via.

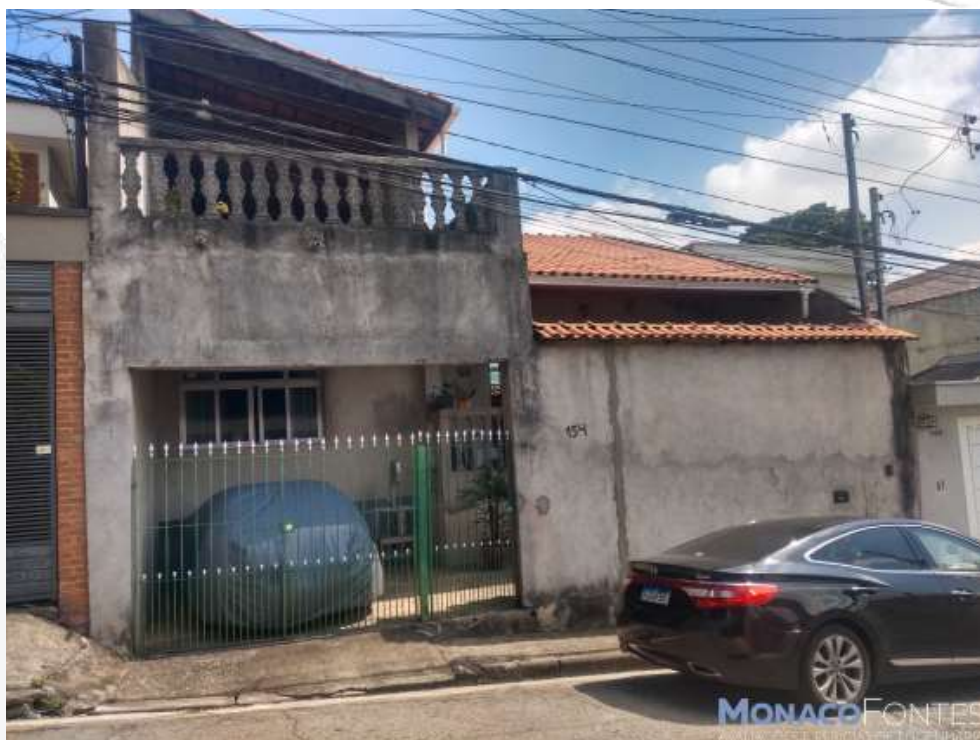
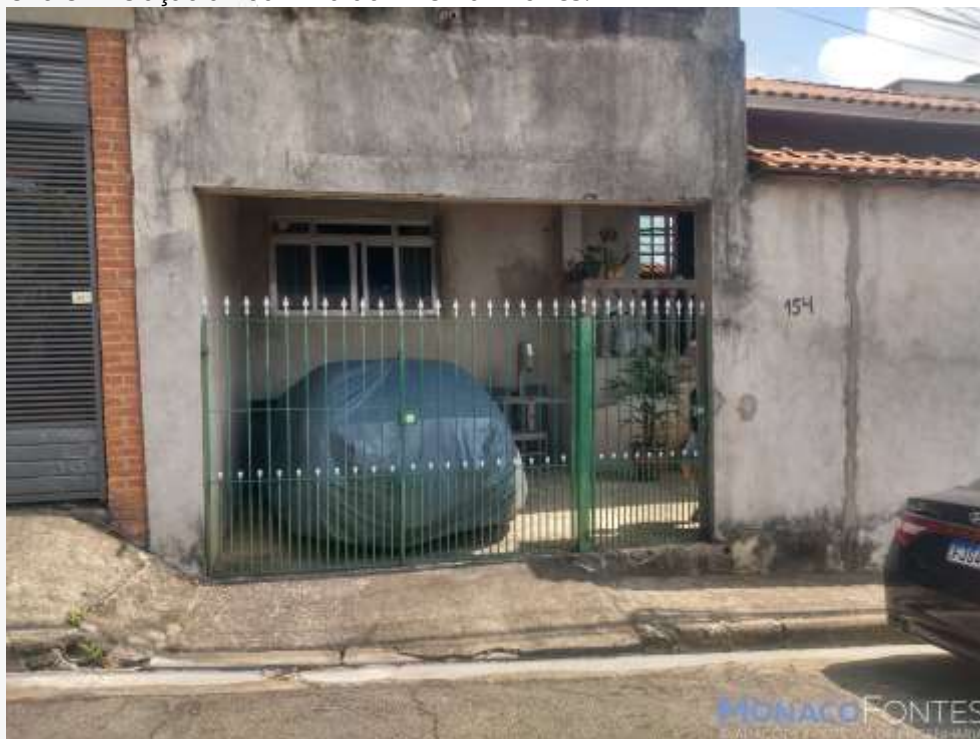
Acima e abaixo, têm-se tomadas da testada do imóvel, onde nota-se a acessibilidade direta do terreno em relação a Rua Arnaldo Alvernaz Nunes.

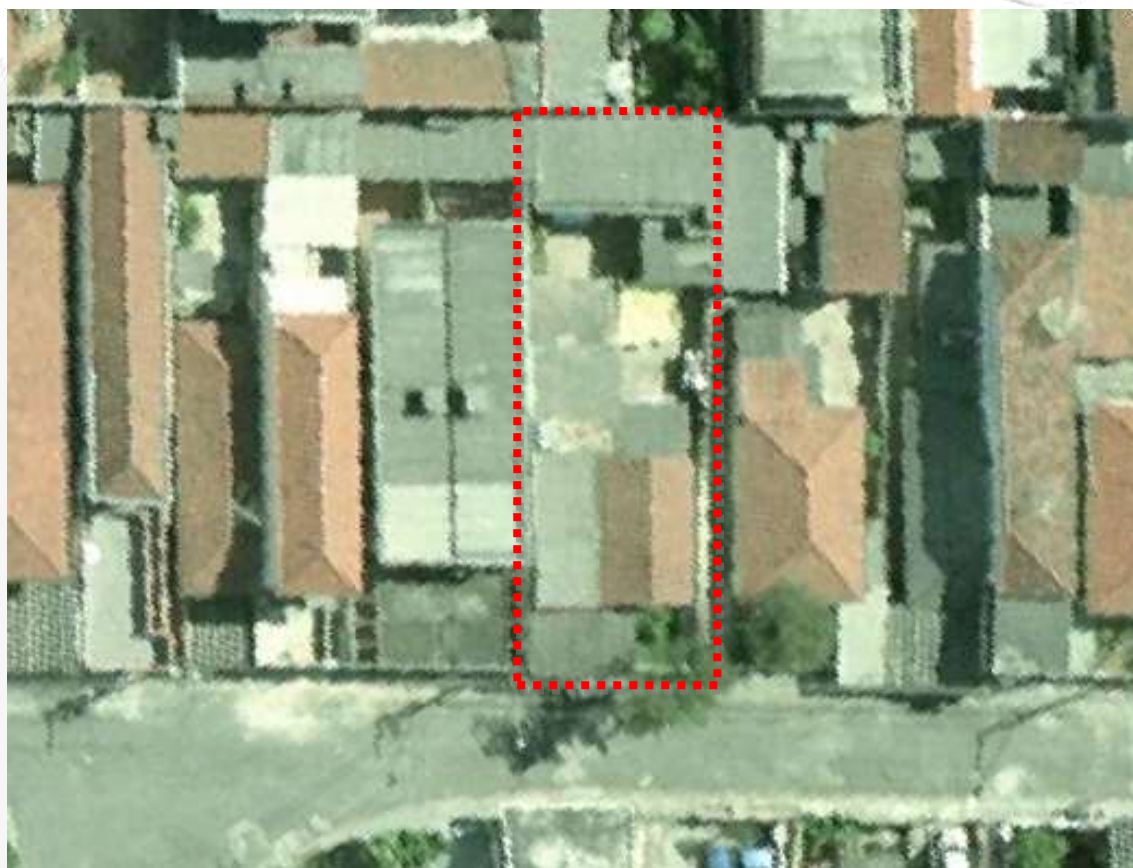
Acima, tem-se ortofoto do avaliando, pertinente ao ano de 2004, onde nota-se a situação à época. Abaixo, tem-se sobreposição da ortofoto com a planta fornecida.

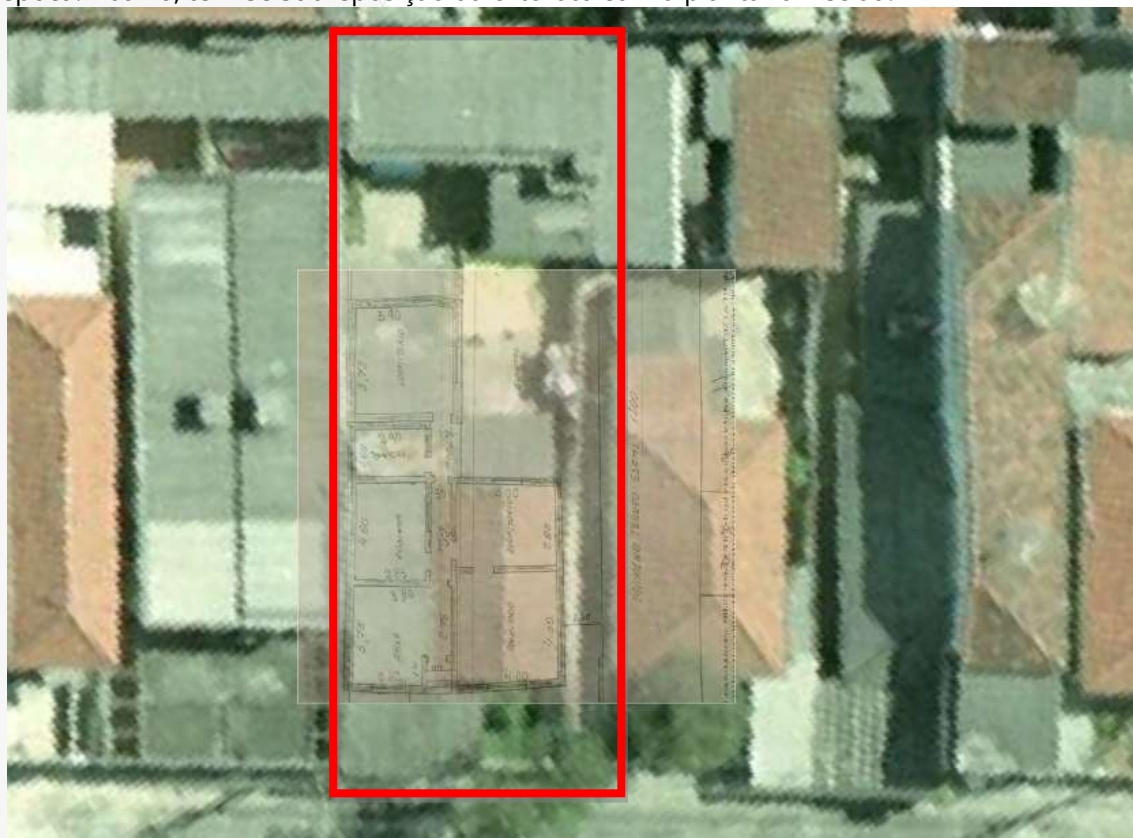
Conforme tem-se destacado abaixo, é possível observar edificações erigidas na área em questão, as quais não encontram-se ilustradas na planta, contudo, estas encontram-se demonstradas nas fotografias apresentadas pelo Requerido, como tem-se a seguir:

Acima, tem-se sobreposição da ortofoto com a planta fornecida, onde nota-se em destaque as edificações não contempladas pela referida planta.

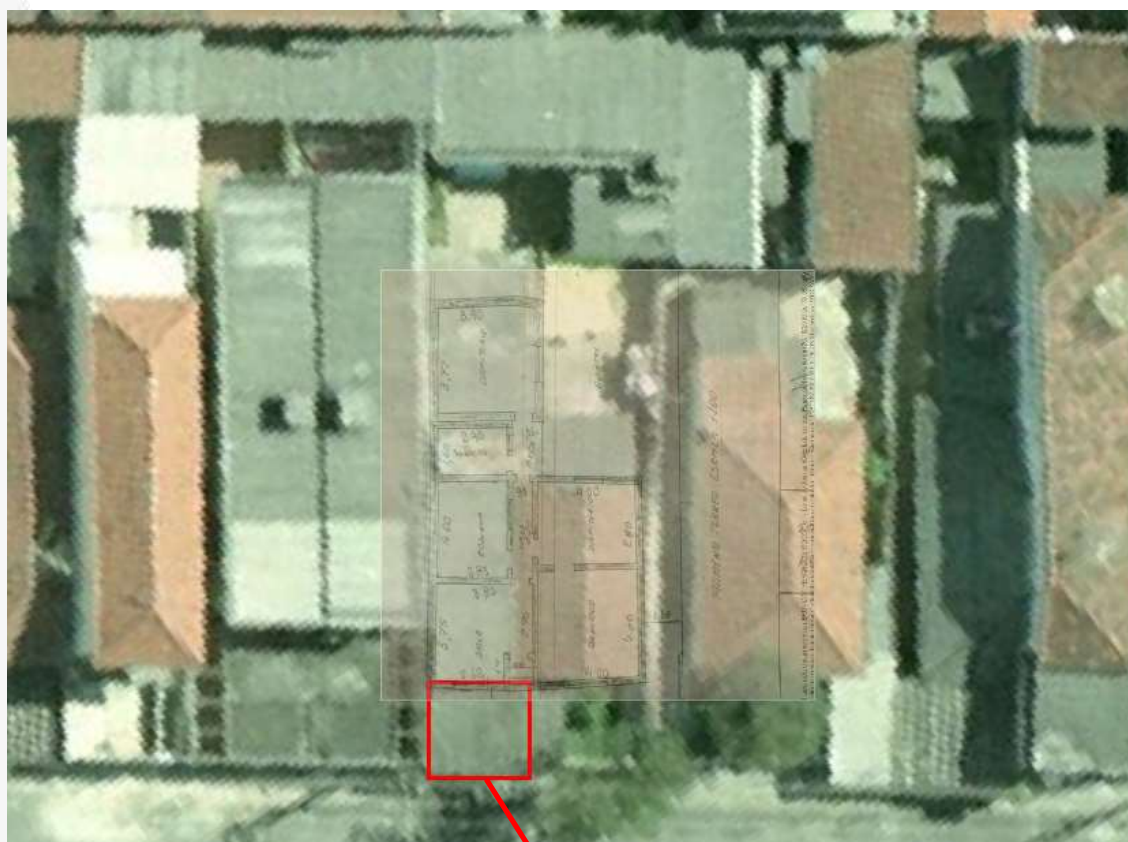
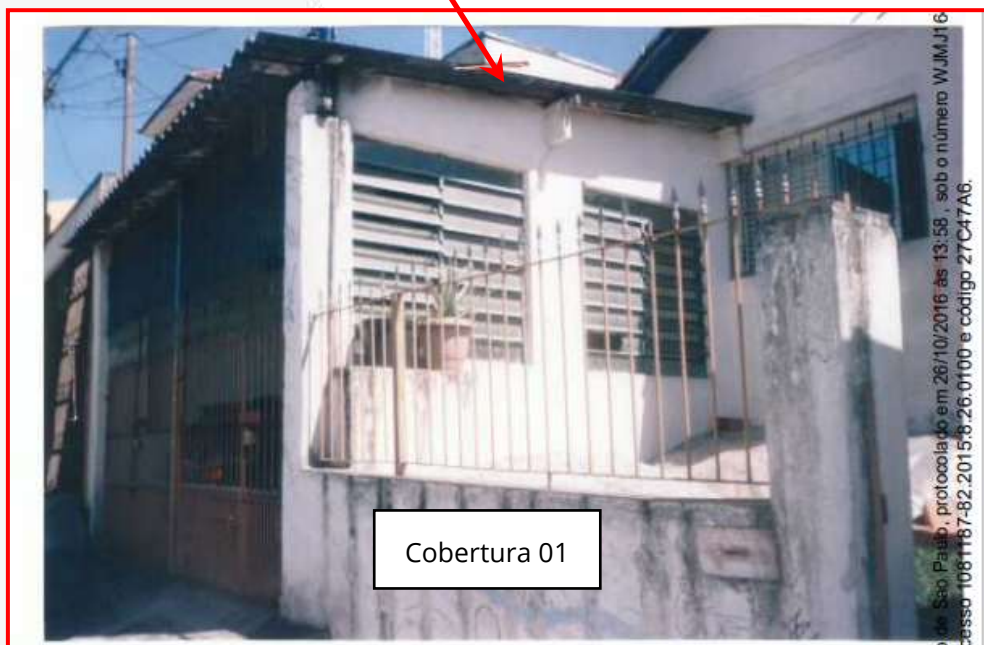
- Cobertura 01

A seguir tem-se reproduzidas as fotografias fornecidas pelo Requerido, as quais ilustram a situação original do avaliando, onde pode-se notar que as benfeitorias em questão já encontravam-se inseridas no imóvel objeto:

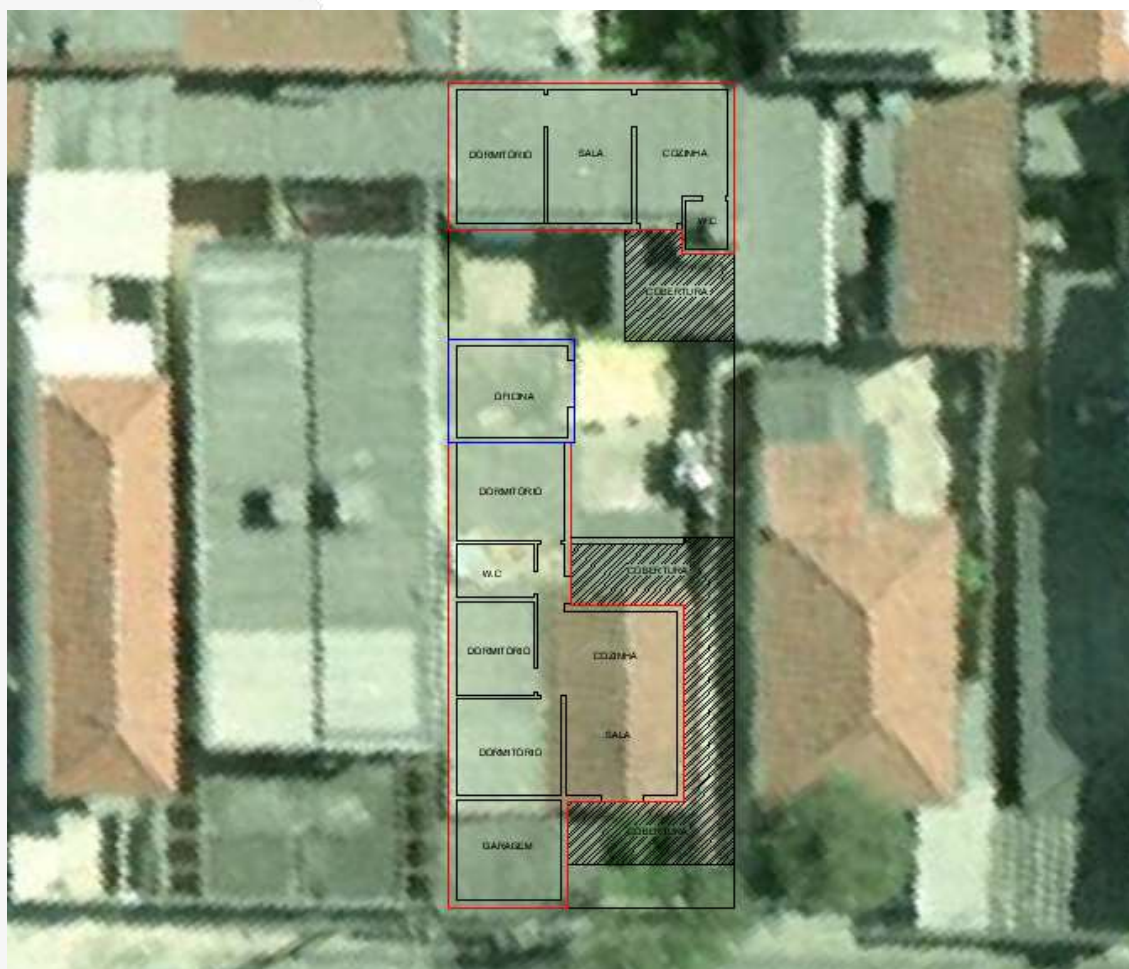
Acima, tem-se sobreposição da ortofoto com o croqui realizado por este Signatário.

Conforme observa-se, com exceção da Cobertura 02 e do 2º pavimento da Residência Principal, as demais benfeitorias já apresentavam medidas similares as coletadas quando da realização da vistoria.

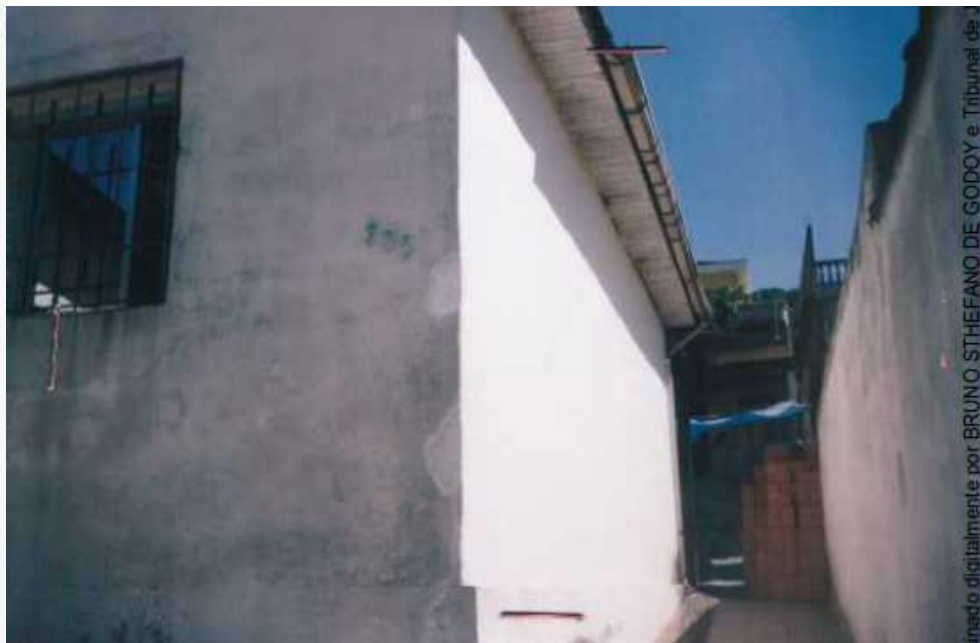
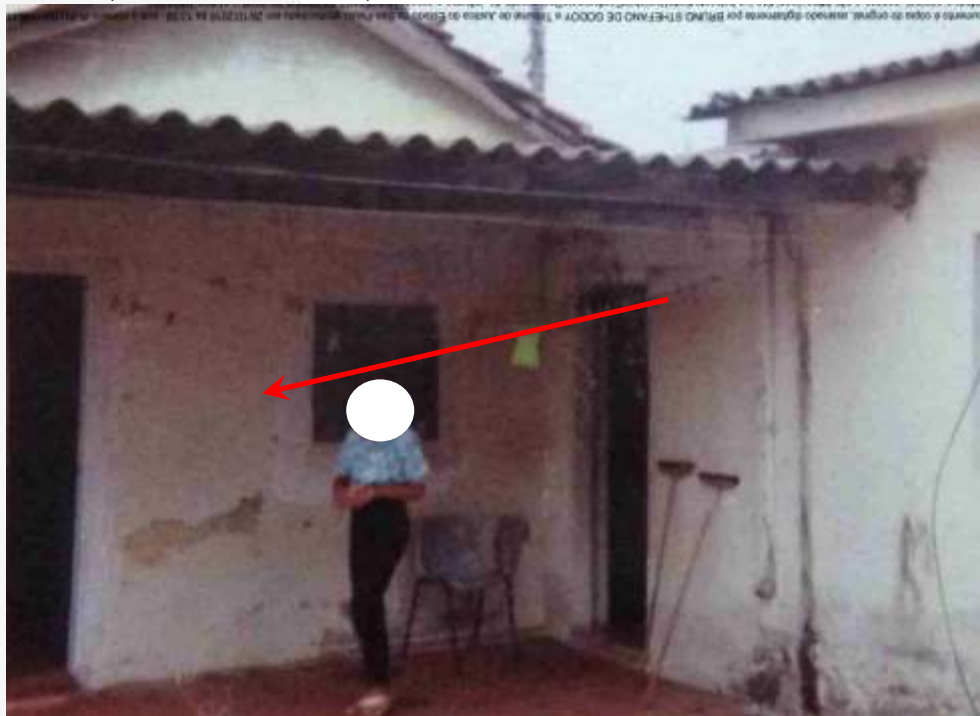
Residência

Necessitando de reparos de simples a importantes

A residência possuía estrutura em alvenaria, paredes externas revestidas em massa fina pintada, portas em madeira e janelas em metal e vidro.

Acima e abaixo, têm-se a residência, onde nota-se suas dimensões e acabamentos.

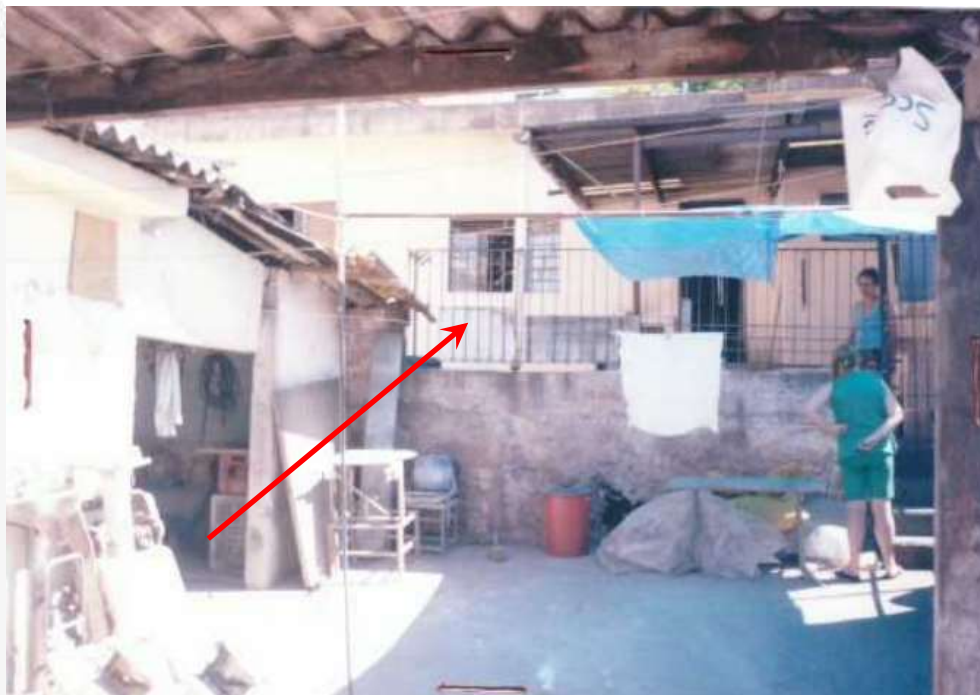
Edícula

A edícula possuía estrutura em alvenaria, paredes externas revestidas em massa fina pintada, portas em madeira e janelas em metal e vidro.

Acima, tem-se a edícula, onde nota-se suas dimensões e acabamentos.

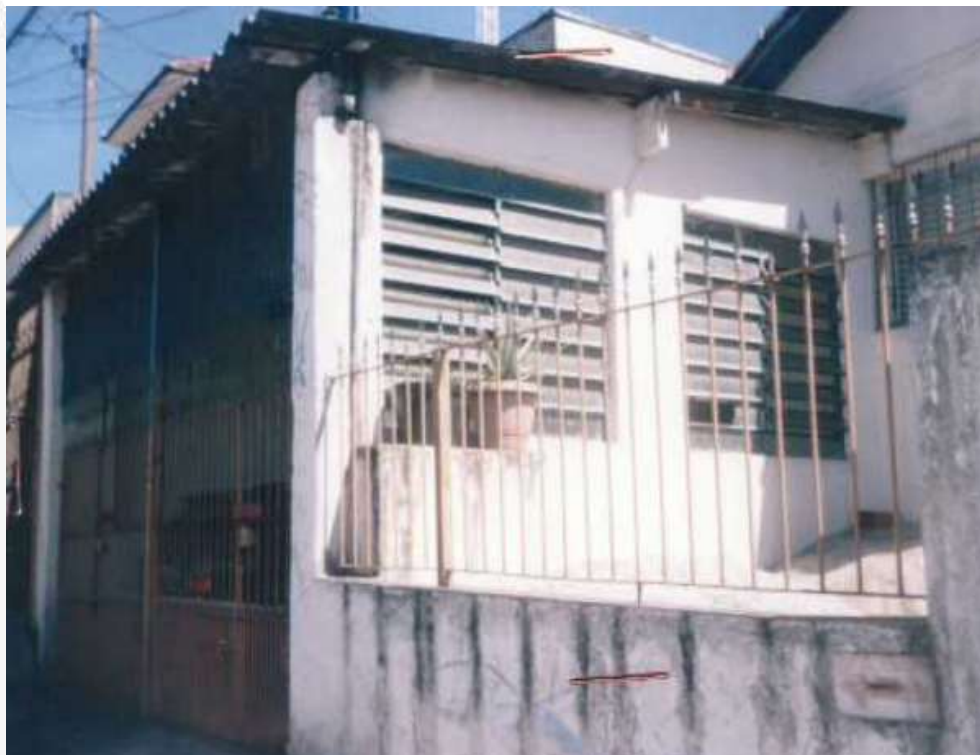
Cobertura 01

A cobertura apresenta fechamento em telhas de fibrocimento apoiada nos muros adjacentes, janelas em metal e vidro e portão em metal.

Acima, tem-se a cobertura 01, onde nota-se suas dimensões e acabamentos.

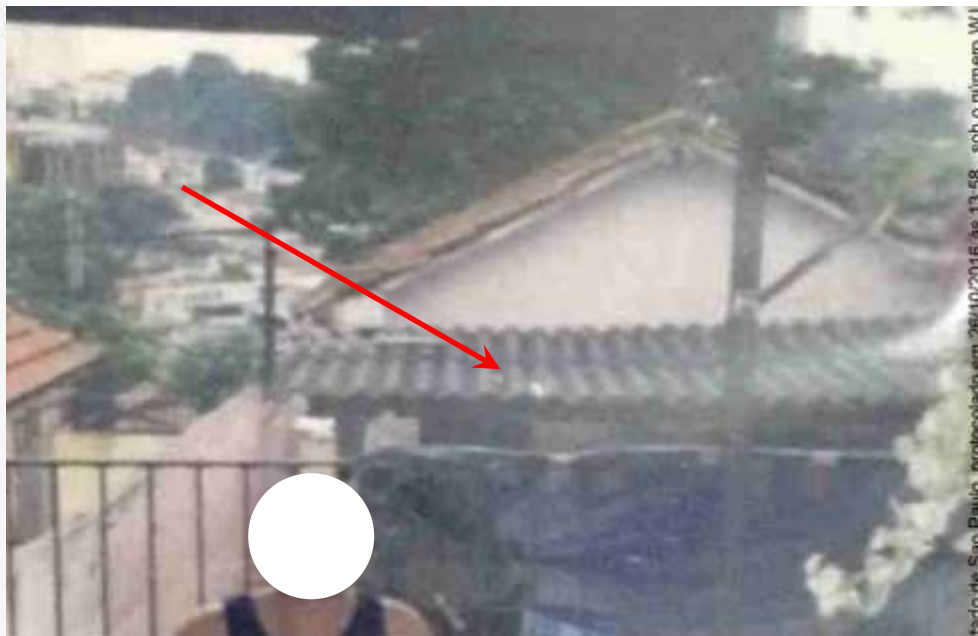
Cobertura 02

A cobertura apresenta fechamento em telhas de fibrocimento sobre estrutura em madeira.

Acima e abaixo, têm-se a cobertura 02, onde nota-se suas dimensões e acabamentos.

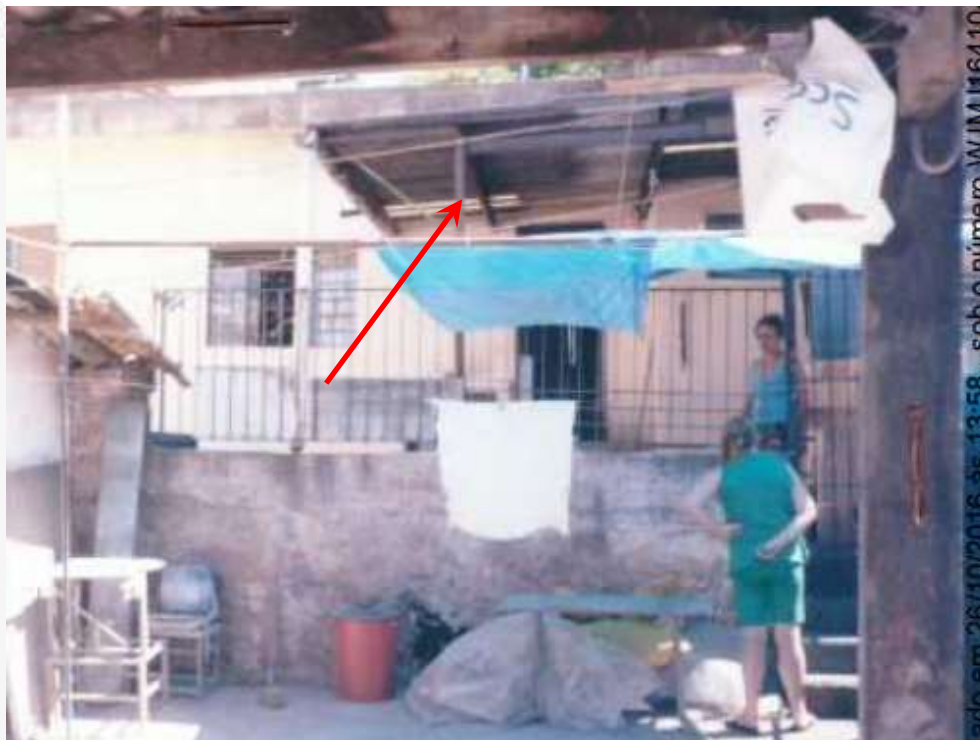
Cobertura 03

A cobertura apresenta fechamento em telhas de fibrocimento sobre estrutura em madeira.

Acima, tem-se a cobertura 03, onde nota-se suas dimensões e acabamentos.

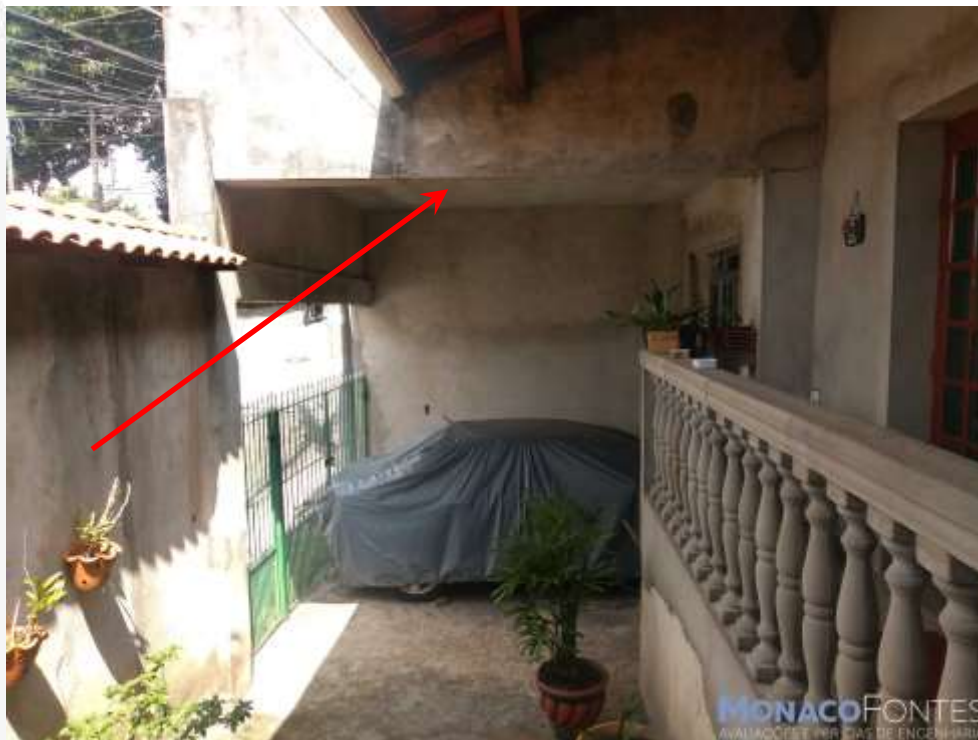
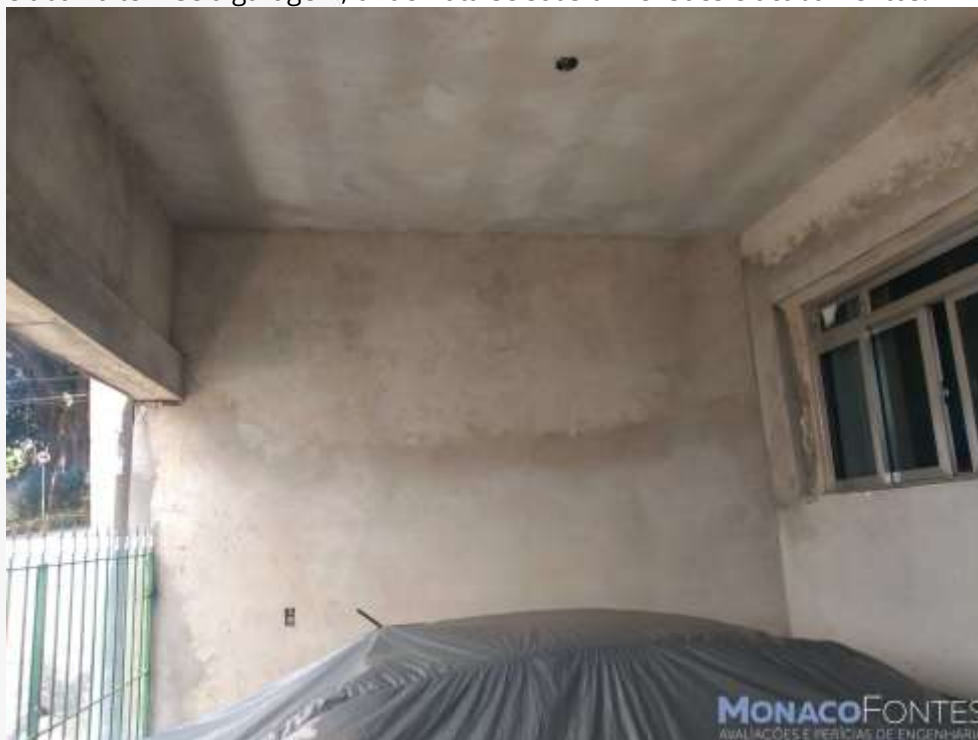
Garagem

A garagem apresenta piso cimentício, teto e paredes em reboco e portão em ferro.

Acima e abaixo tem-se a garagem, onde nota-se suas dimensões e acabamentos.

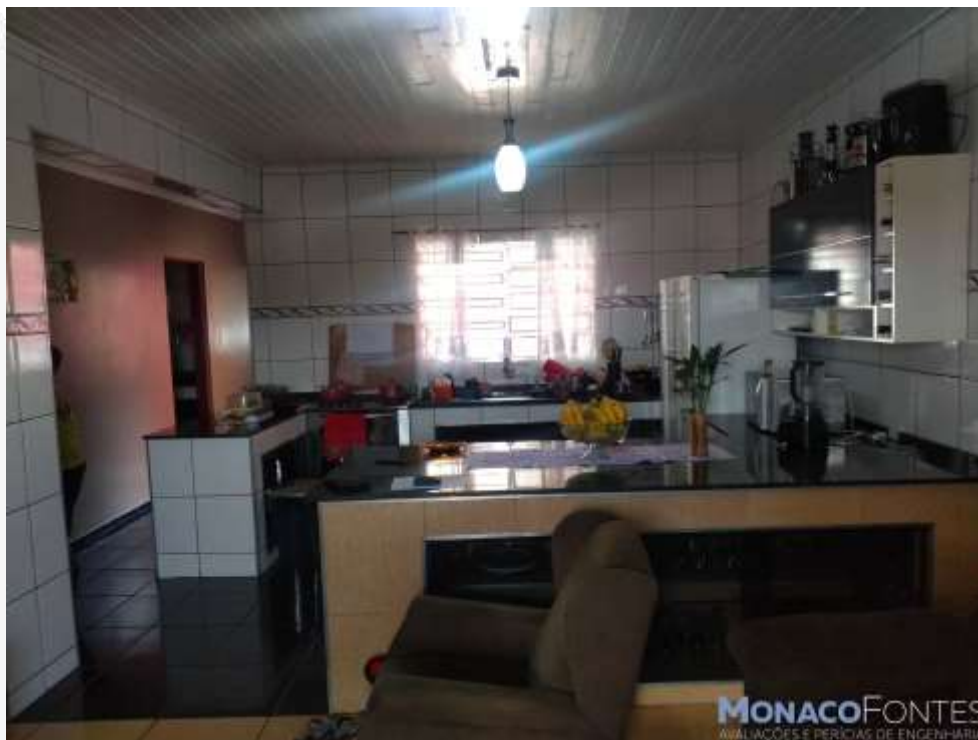
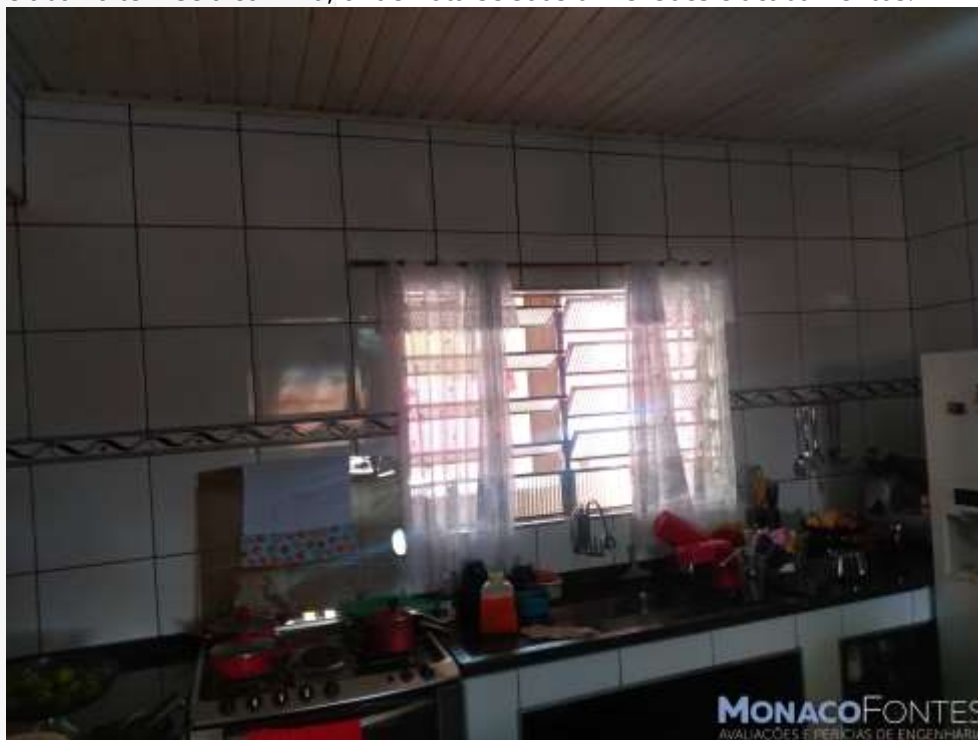
Cozinha

A cozinha apresenta piso e paredes em revestimento cerâmico, teto em forro de PVC e janela em alumínio e vidro.

Acima e abaixo tem-se a cozinha, onde nota-se suas dimensões e acabamentos.

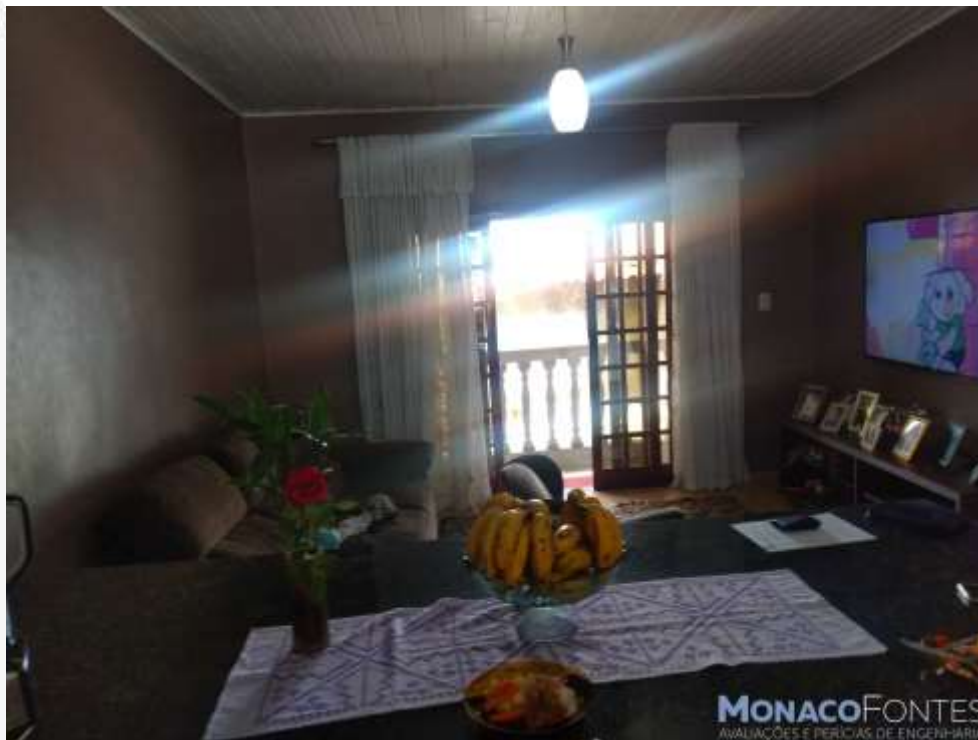
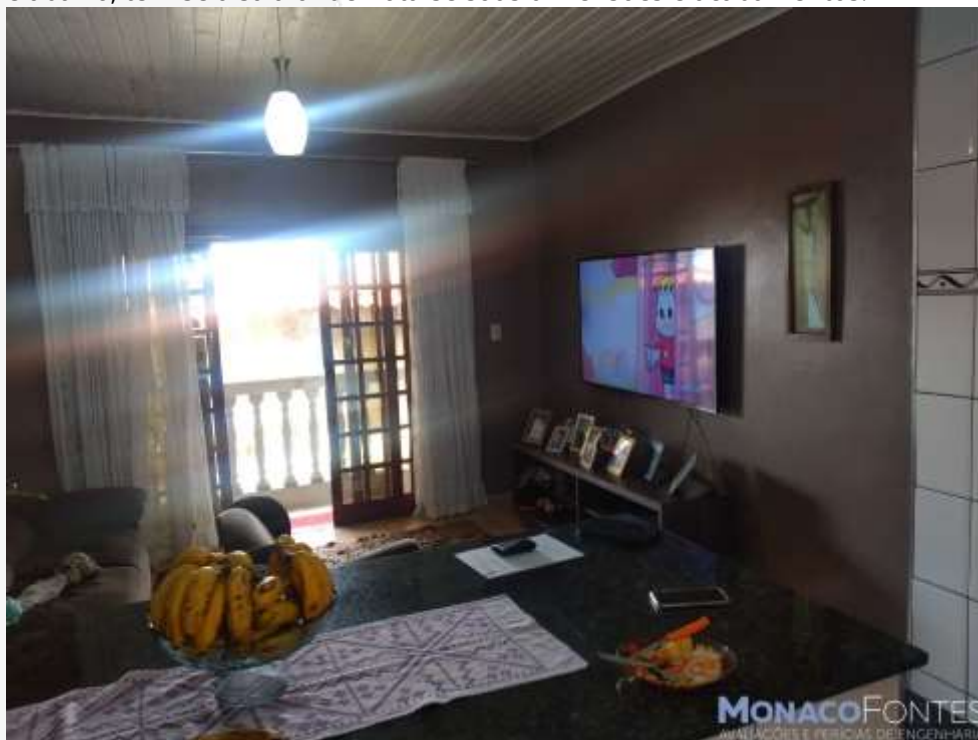
Sala

A sala apresenta piso cerâmico, paredes em massa fina pintada, teto em forro de PVC e porta balcão em vidro e madeira.

Acima e abaixo, tem-se a sala onde nota-se suas dimensões e acabamentos.

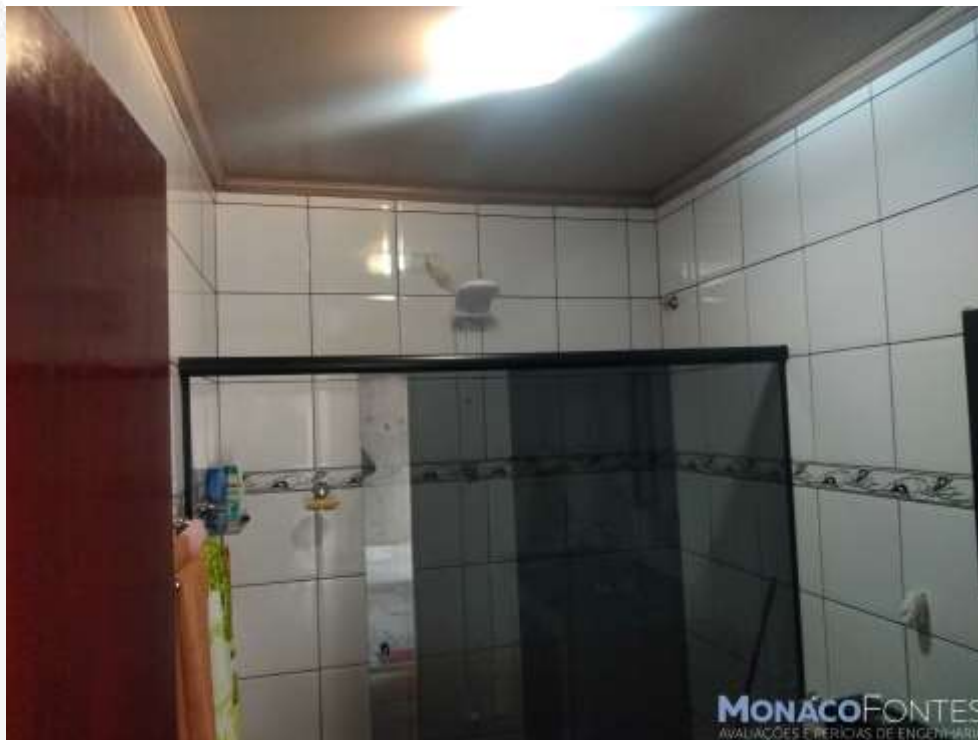
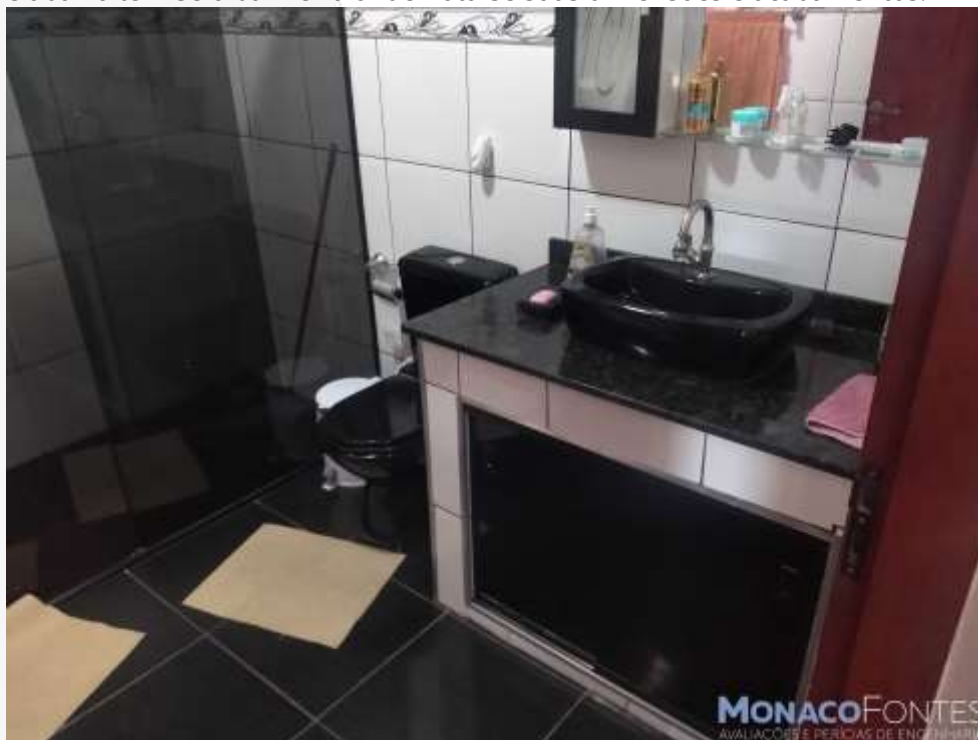
Banheiro

O banheiro apresenta piso e paredes em revestimento cerâmico, teto em massa fina pintada com acabamento em gesso e porta em madeira.

Acima e abaixo tem-se o banheiro onde nota-se suas dimensões e acabamentos.

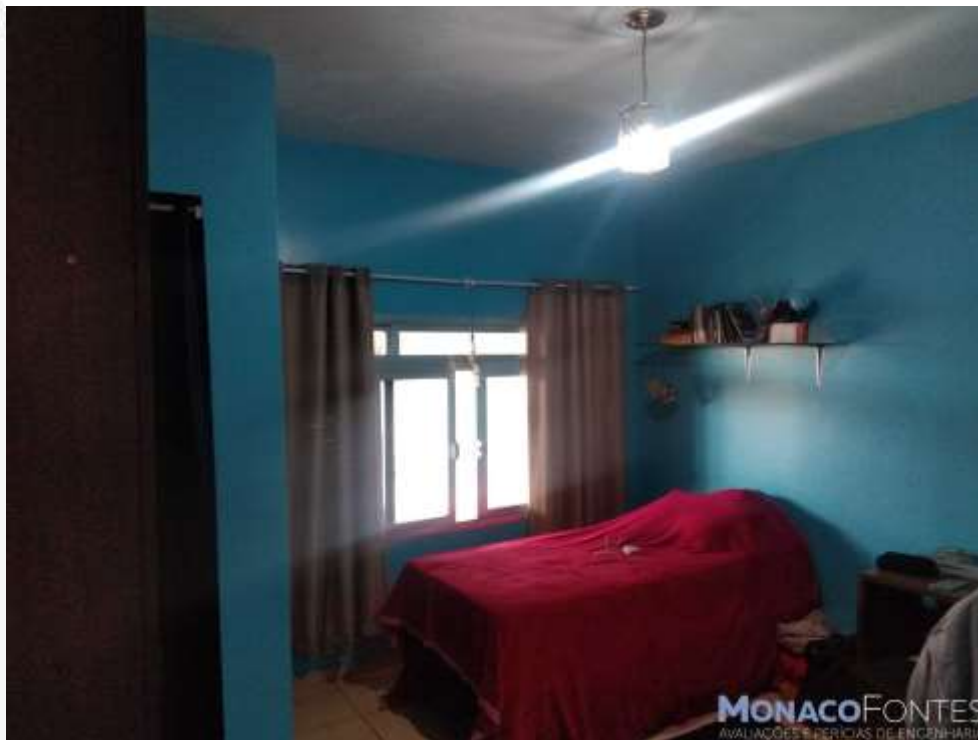
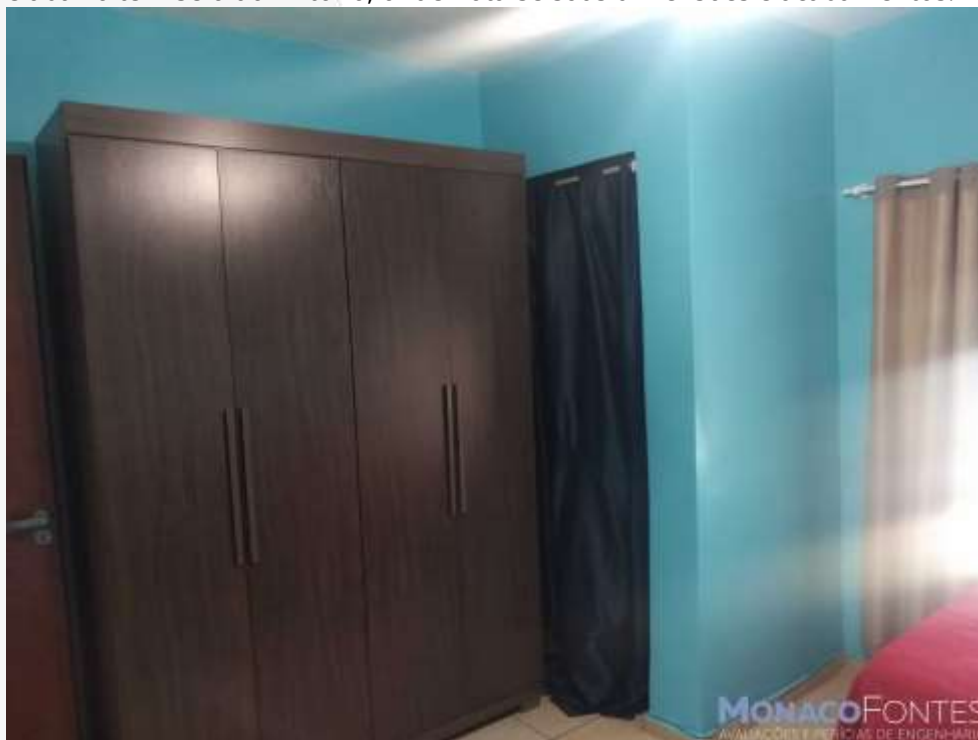
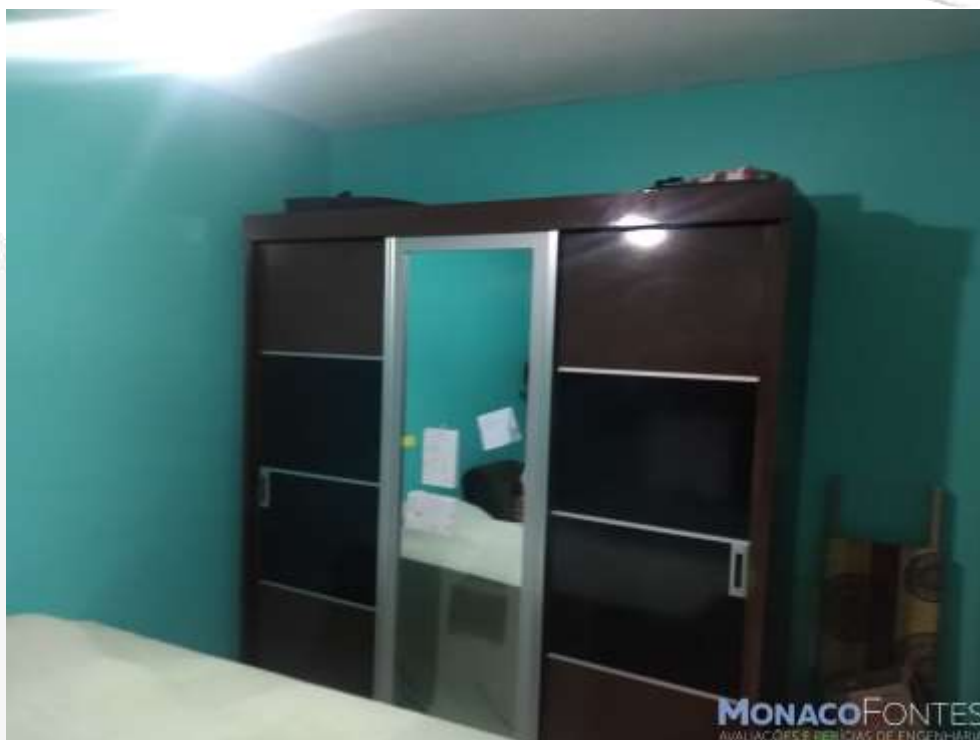
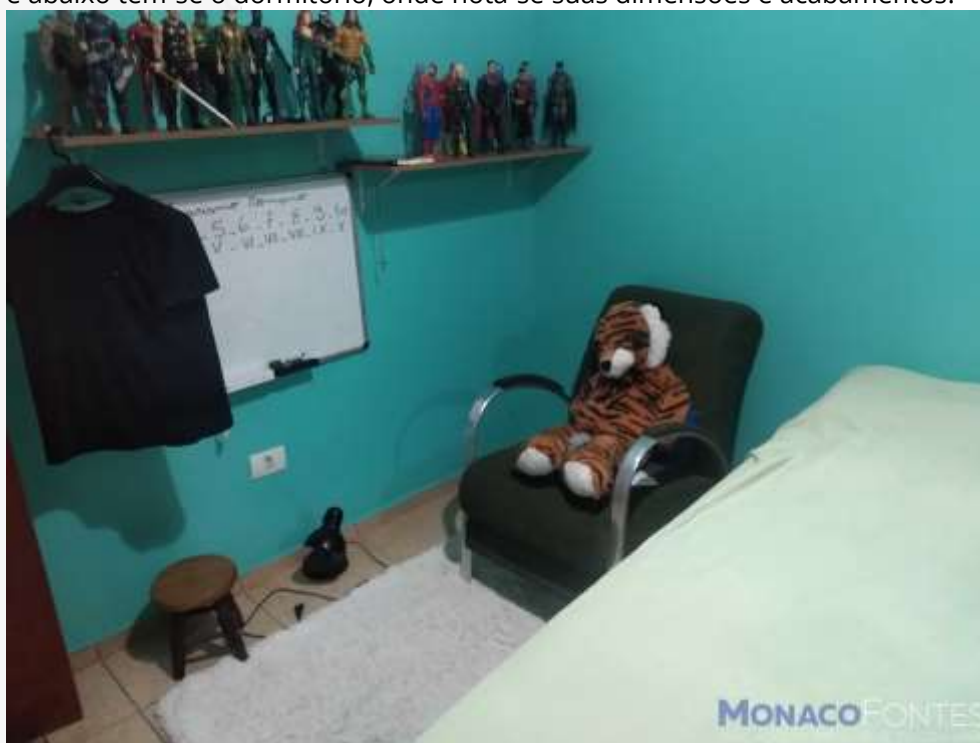
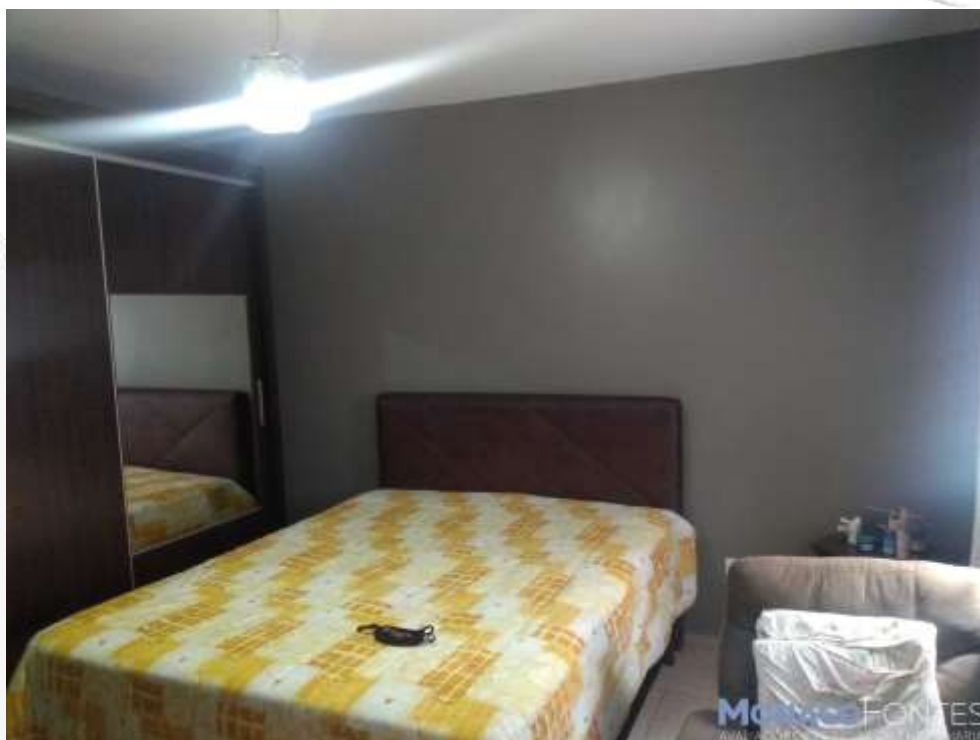
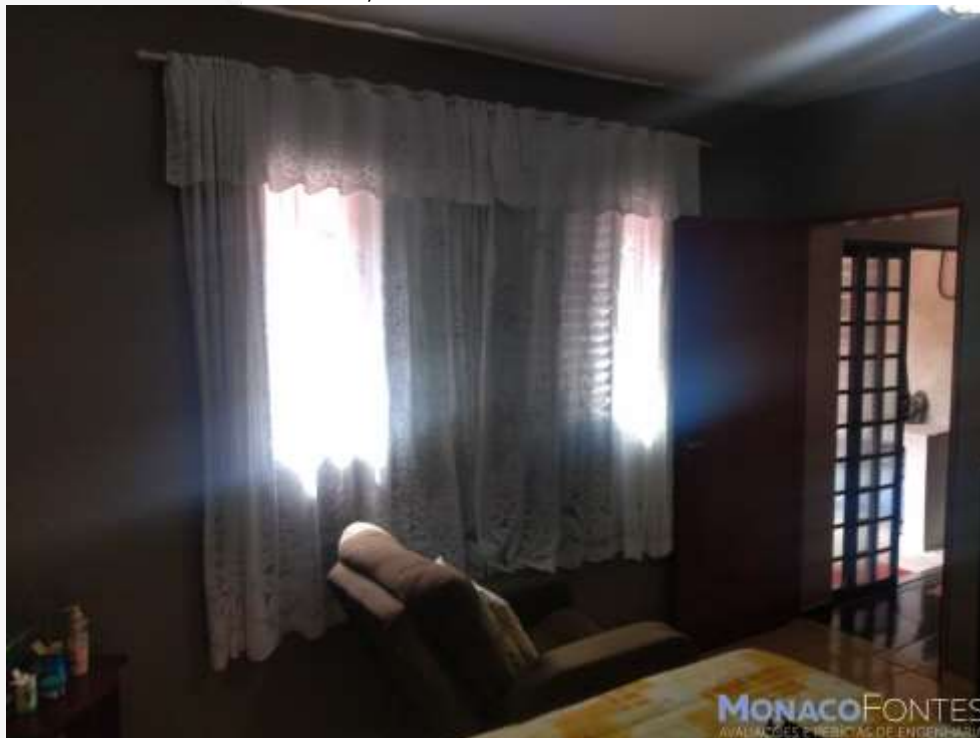
Dormitórios

Os dormitórios apresentam piso cerâmico, paredes e teto revestidos em massa fina pintada, janela em alumínio e vidro e porta em madeira.

Acima e abaixo tem-se o dormitório, onde nota-se suas dimensões e acabamentos.
