Perito :- Marcio Monaco Fontes
Processo :- 1081187-82.2015.8.26.0100
Autos :- Procedimento Comum Cível
Requerente :- Suzana Majer dos Santos
Requerido :- Maria Majer

LAUDO PERICIAL DE AVALIAÇÃO

O objetivo do presente Laudo Pericial é determinar o valor de mercado para o imóvel constituído por Capital Terreno e Capital Benfeitoria, situado à Rua Arnaldo Alvernaz Nunes, Nº 154 - Jardim São José, São Paulo - SP, matriculado sob o Nº 183.574, junto ao 8º Oficial de Registro de Imóveis, bem como apurar o valor da benfeitoria útil realizada pelo Requerido.

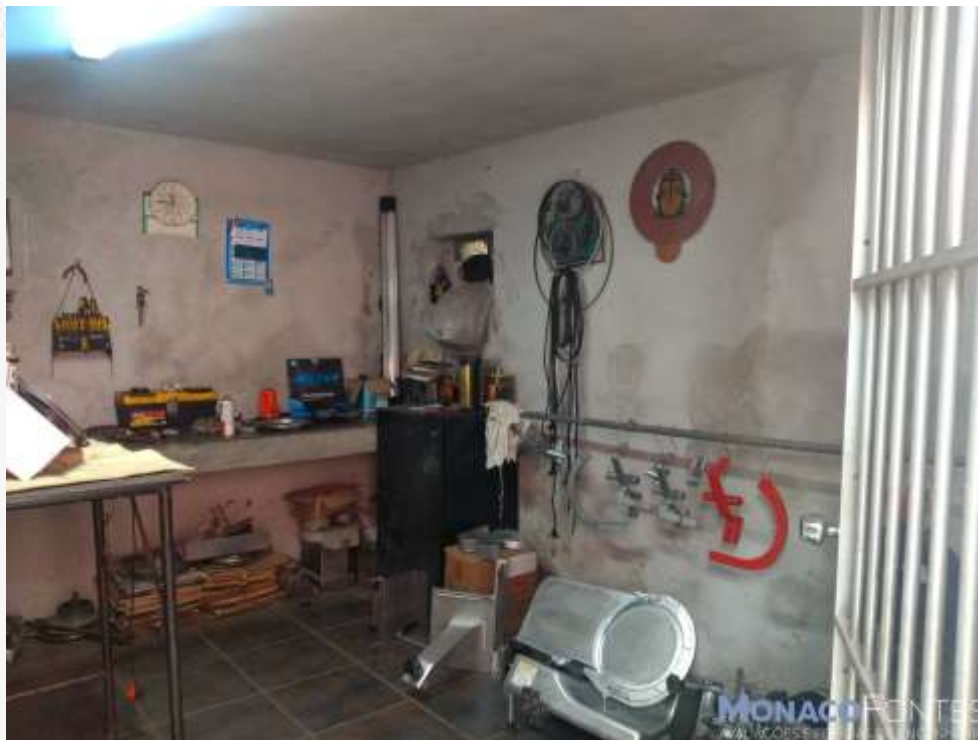
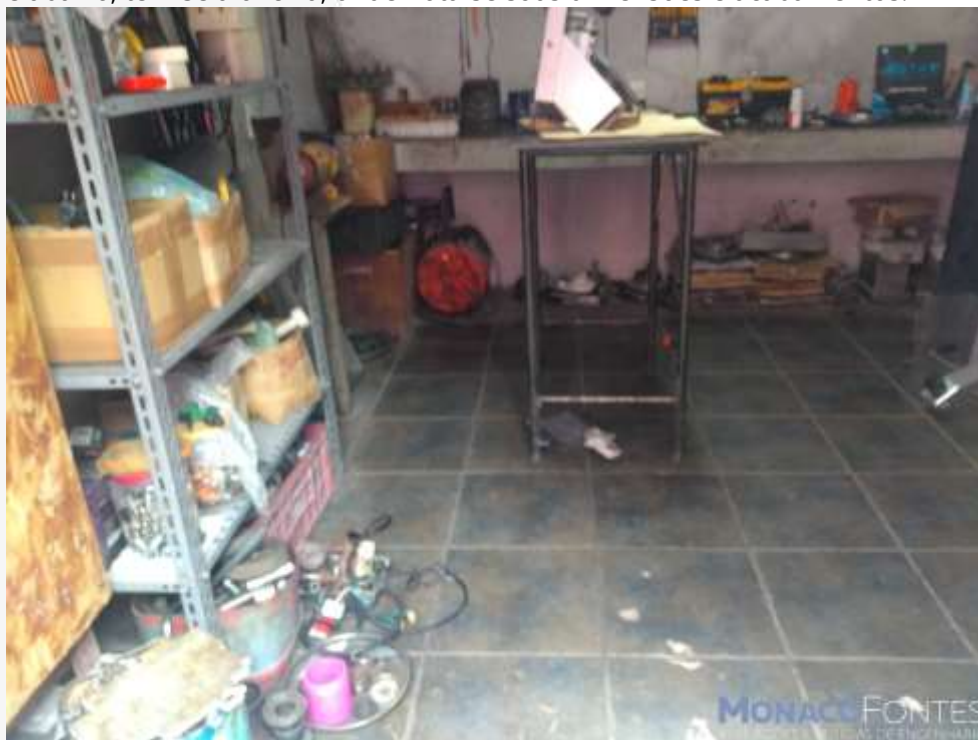
Oficina

A oficina apresenta piso cimentício, teto e paredes em reboco e portão em alumínio.

Acima e abaixo, tem-se a oficina, onde nota-se suas dimensões e acabamentos.

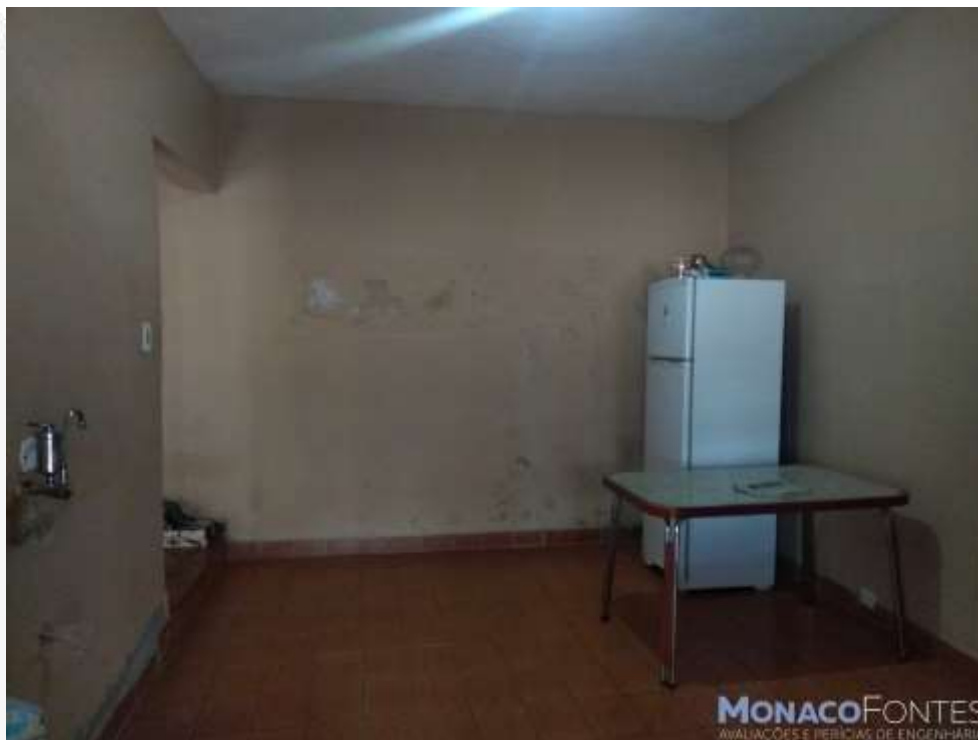
Cozinha

A cozinha apresenta piso cerâmico, teto e paredes em massa fina pintada e porta em ferro e vidro.

Acima e abaixo tem-se a cozinha, onde nota-se suas dimensões e acabamentos.

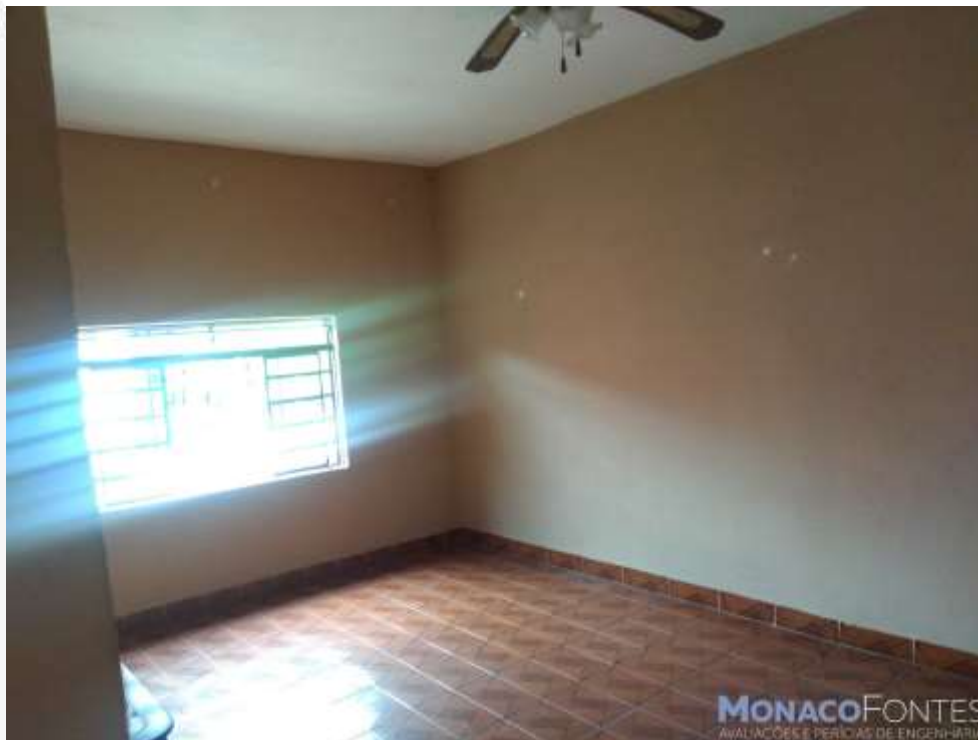
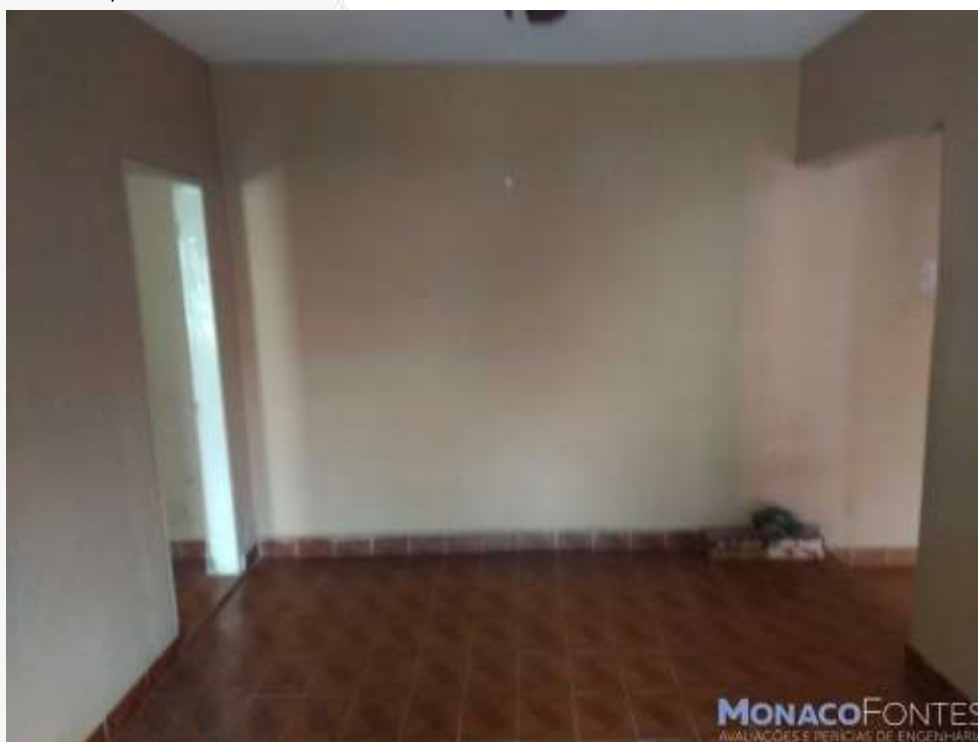
Sala

A sala apresenta piso cerâmico, teto e paredes em massa fina pintada e janela em ferro e vidro.

Acima e abaixo, tem-se a sala onde nota-se suas dimensões e acabamentos.

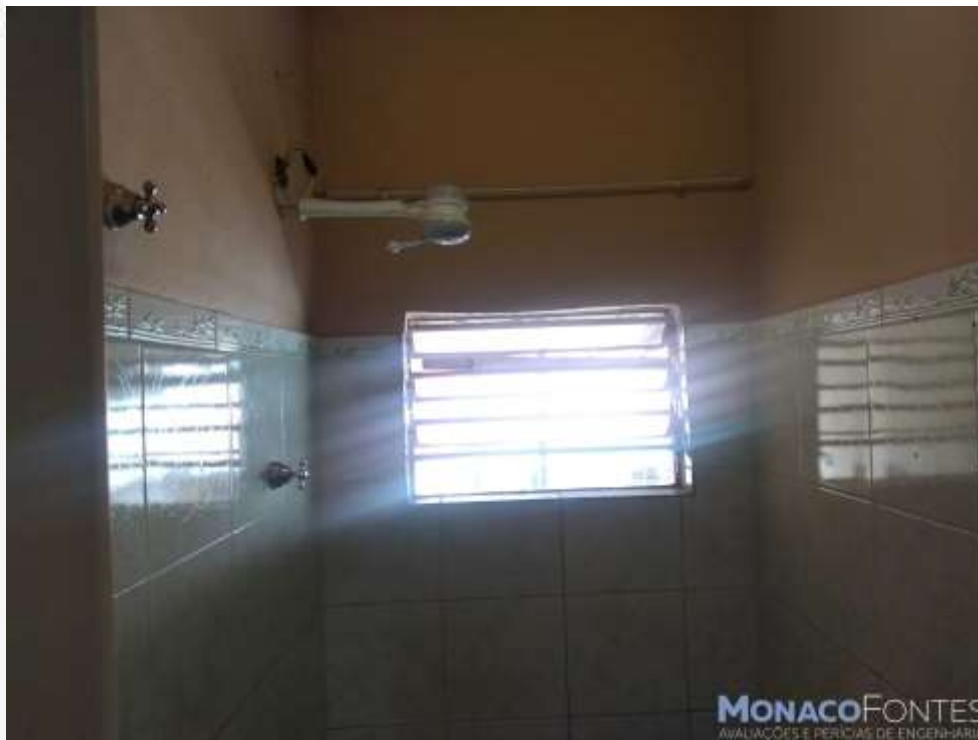
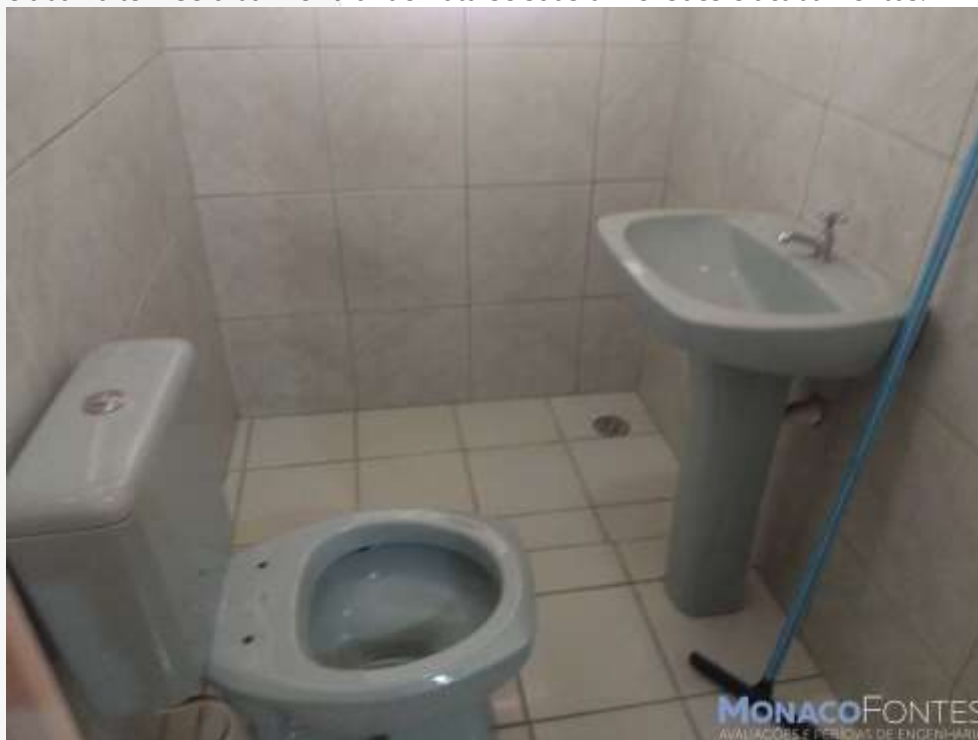
Banheiro

O banheiro apresenta piso e paredes em revestimento cerâmico, teto em massa fina pintada, janela em ferro e vidro e porta camarão em PVC.

Acima e abaixo tem-se o banheiro onde nota-se suas dimensões e acabamentos.

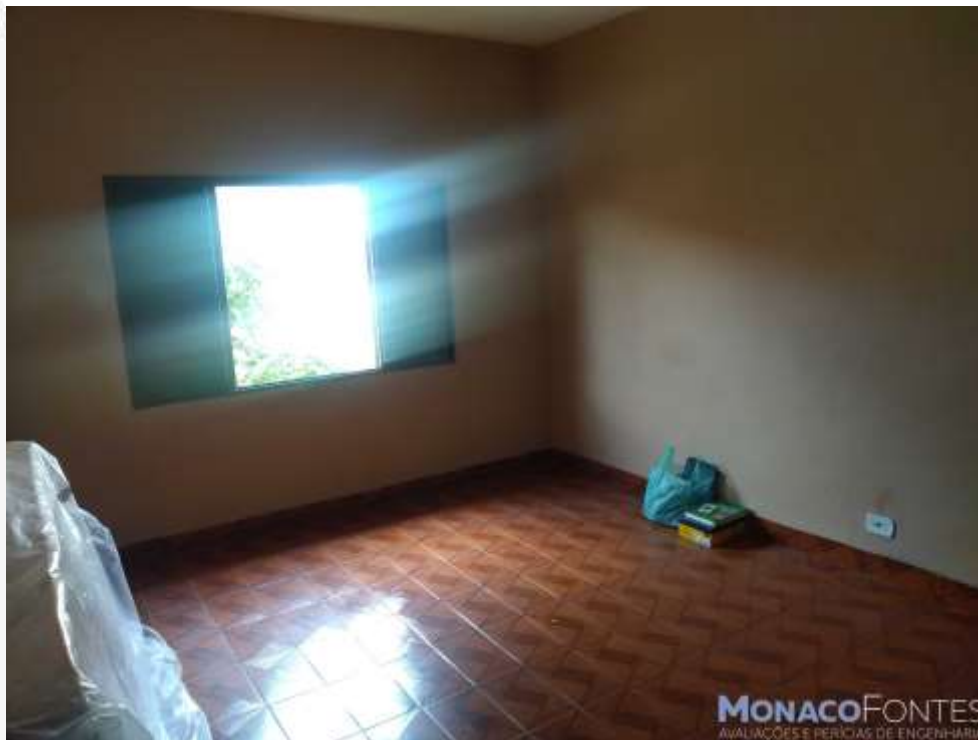
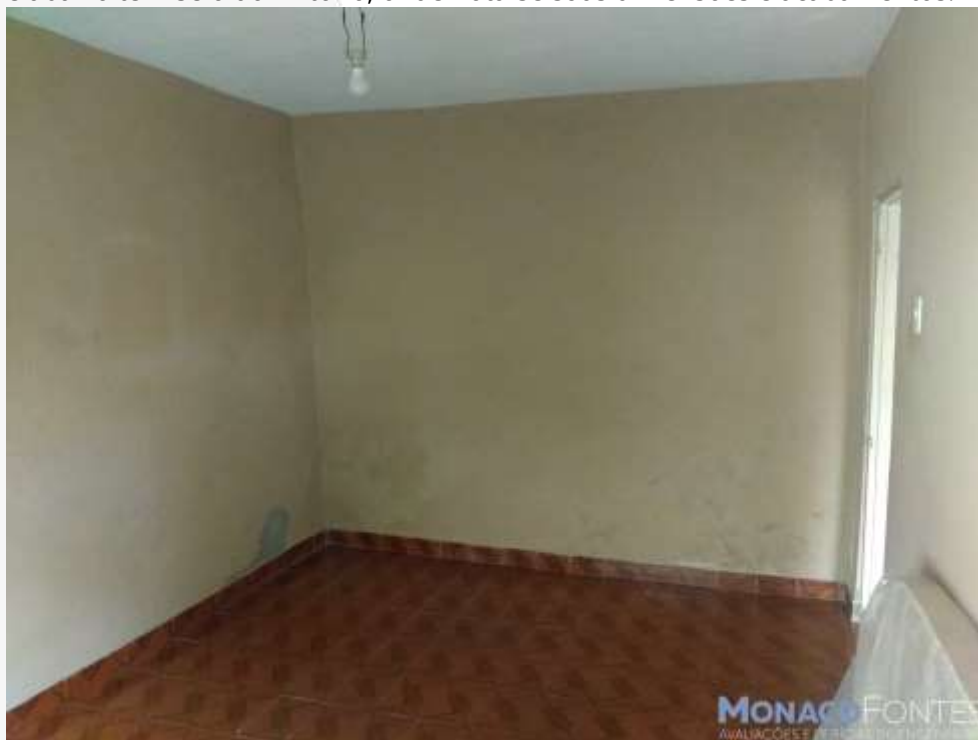
Dormitório

O dormitório apresenta piso cerâmico, paredes e teto revestidos em massa fina pintada, janela em alumínio e vidro e porta em madeira.

Acima e abaixo tem-se o dormitório, onde nota-se suas dimensões e acabamentos.

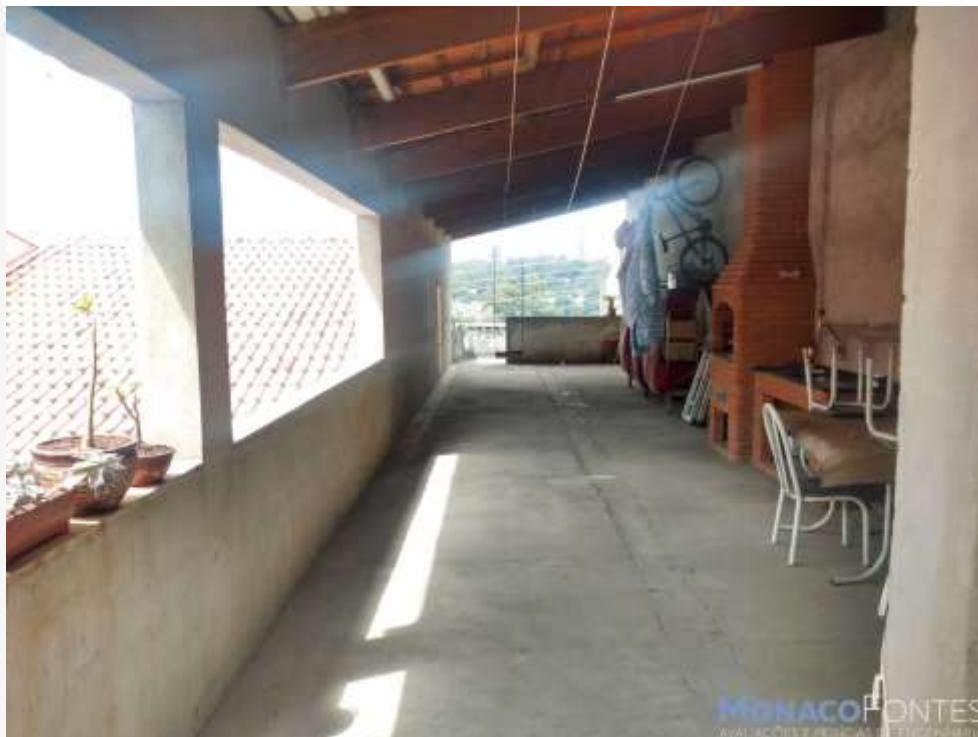
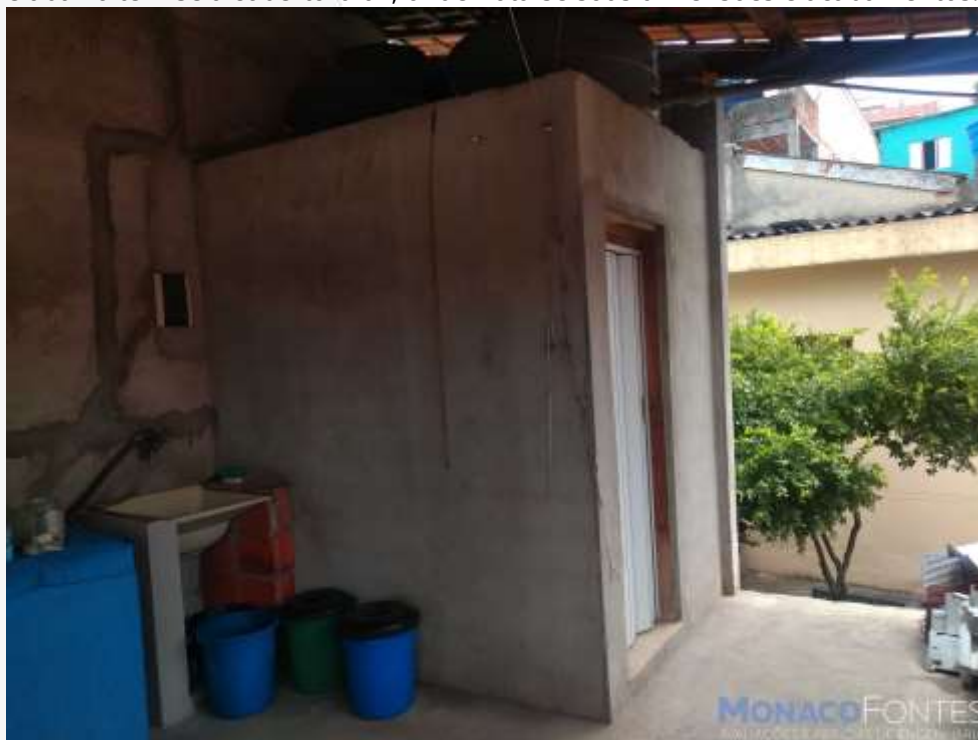
Cobertura 01

A cobertura apresenta piso cimentício, paredes em reboco, teto sob telhas em barro e fibrocimento e estruturas simples em madeira.

Acima e abaixo tem-se a cobertura 01, onde nota-se suas dimensões e acabamentos.

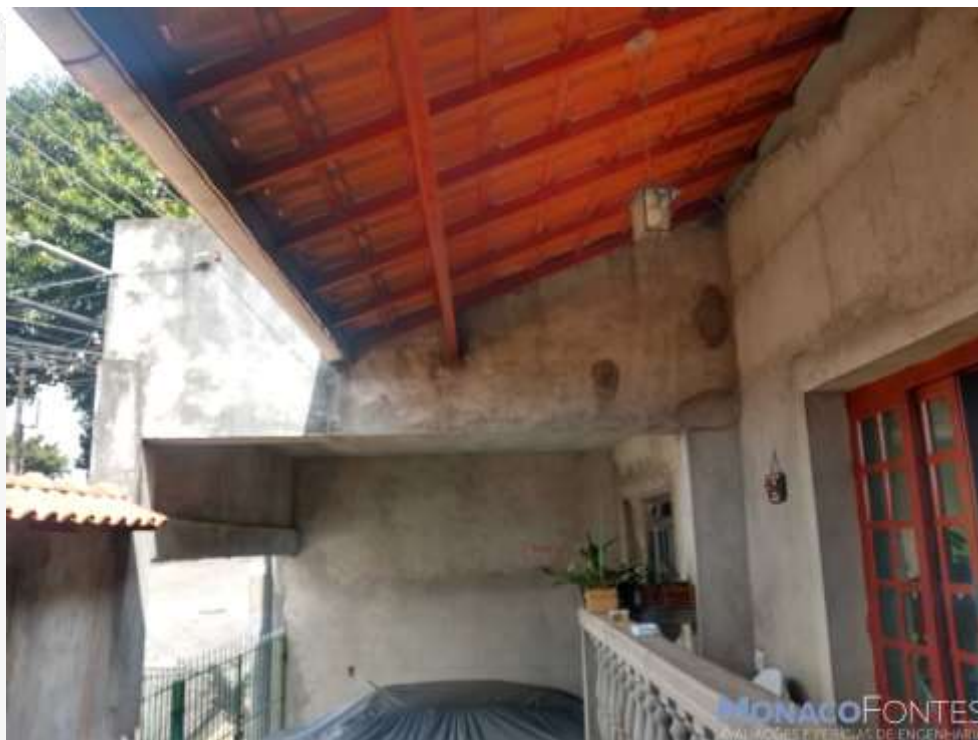
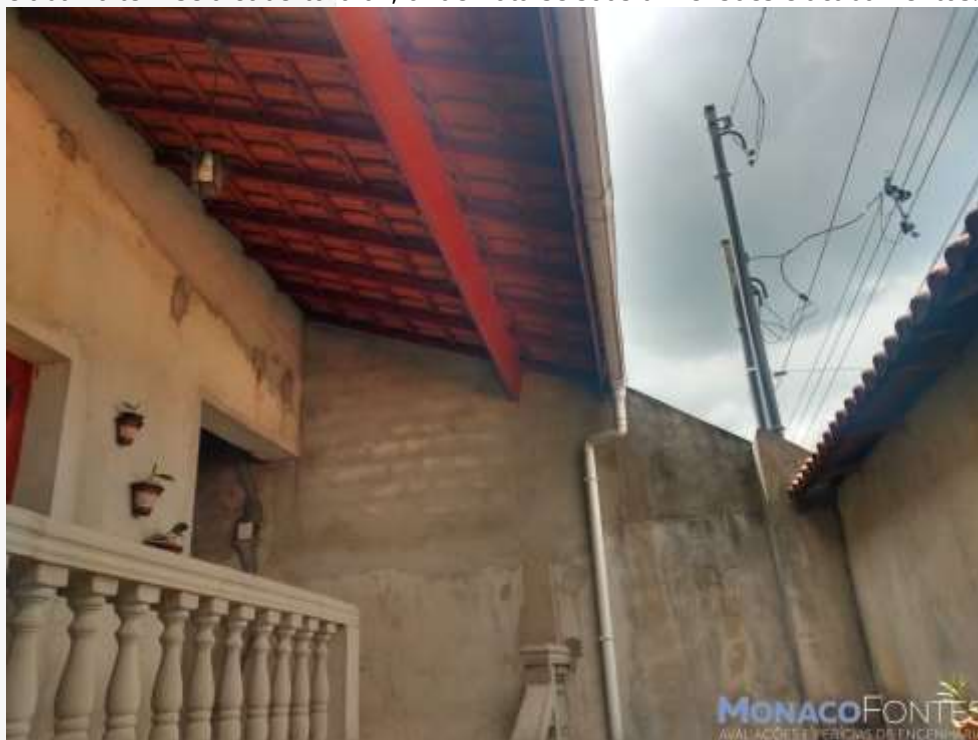
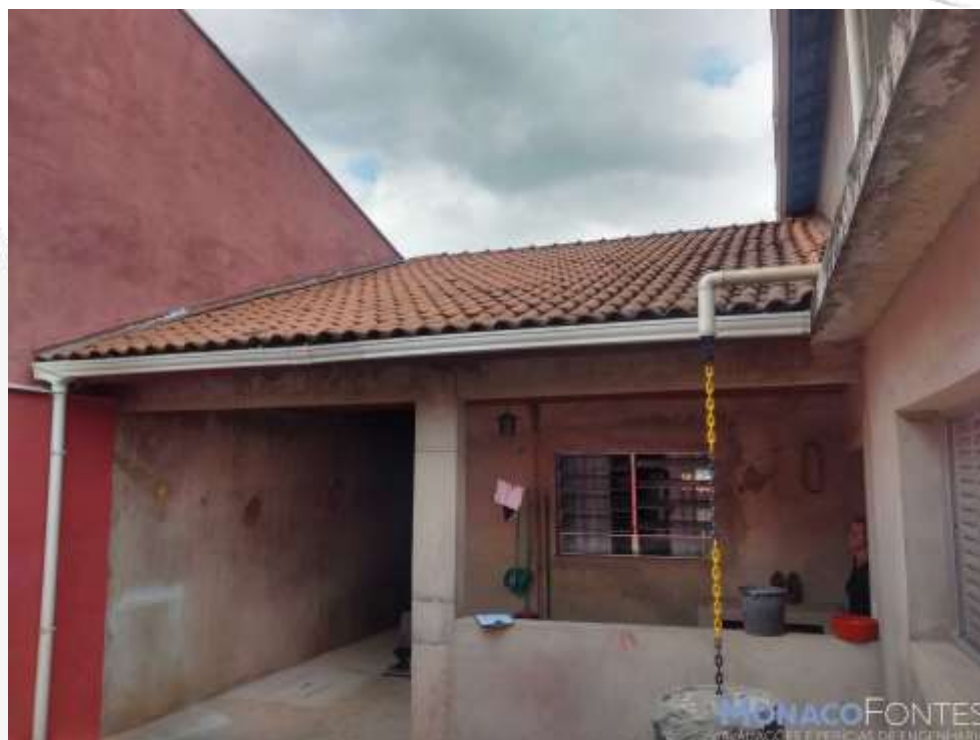
A cobertura apresenta piso cimentício, paredes em reboco, teto sob telhas em barro e fibrocimento e estruturas simples em madeira.

Acima e abaixo tem-se a cobertura 02, onde nota-se suas dimensões e acabamentos.

Acima tem-se a cobertura, onde nota-se suas dimensões e acabamentos.

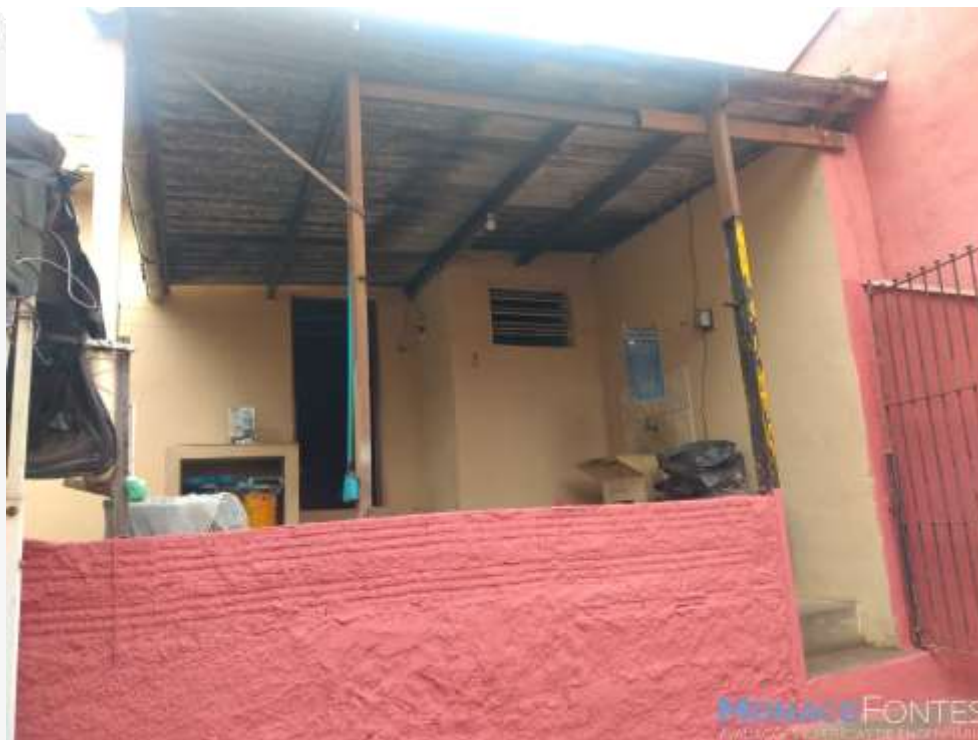
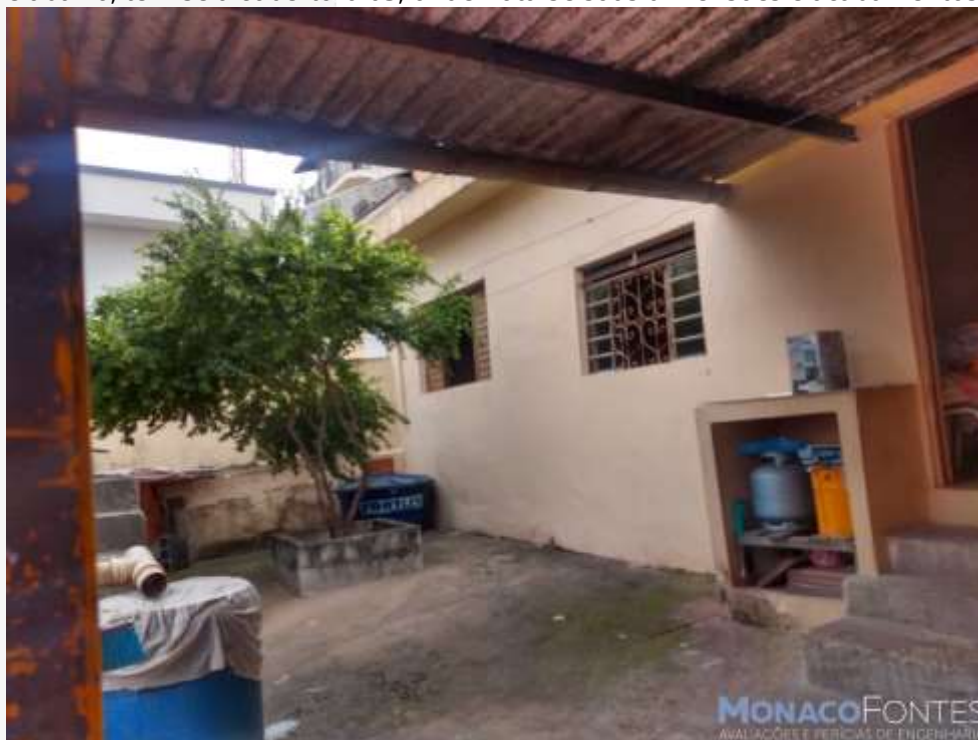
Cobertura 03

A cobertura apresenta piso cimentício, paredes em reboco, teto sob telhas em barro e fibrocimento e estruturas simples em madeira.

Acima e abaixo, têm-se a cobertura 03, onde nota-se suas dimensões e acabamentos.

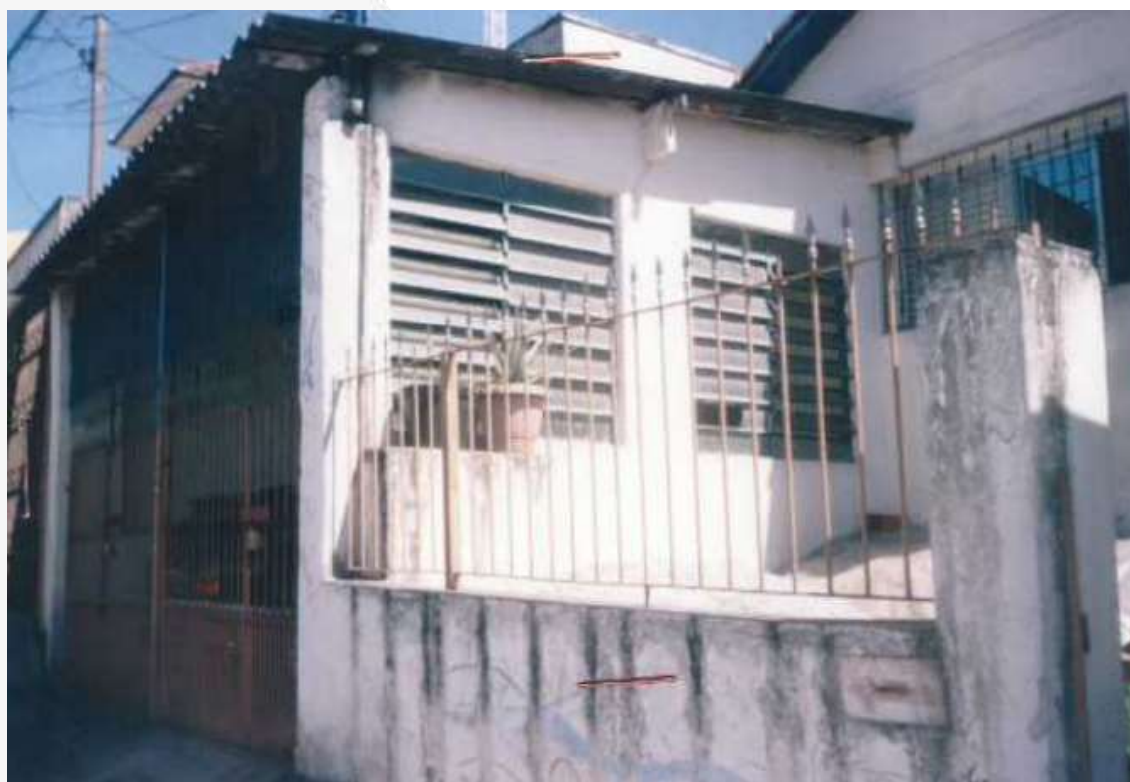
Com relação a edificação pré-existente, efetuando-se a comparação entre as características da mesma nas fotografias juntadas aos autos e as características da benfeitoria na situação atual, pode-se observar que a Residência Principal foi totalmente reformada.

Acima, tem-se a demonstração das características da benfeitoria pré-existente, apresentando estado de conservação *“Necessitando de reparos de simples a importantes”*.

F	Necessitando de reparos simples a importantes	33,20	Edificação cujo estado geral possa ser recuperado com pintura externa e interna após reparos de fissuras e trincas, com estabilização e/ou recuperação localizada do sistema estrutural. As instalações hidráulicas e elétricas possam ser restauradas mediante a revisão e com substituição eventual de algumas peças desgastadas naturalmente. Eventualmente possa ser necessária a substituição dos revestimentos de pisos e paredes, de um ou de outro cômodo. Revisão da impermeabilização ou substituição de telhas de cobertura.
---	---	-------	---

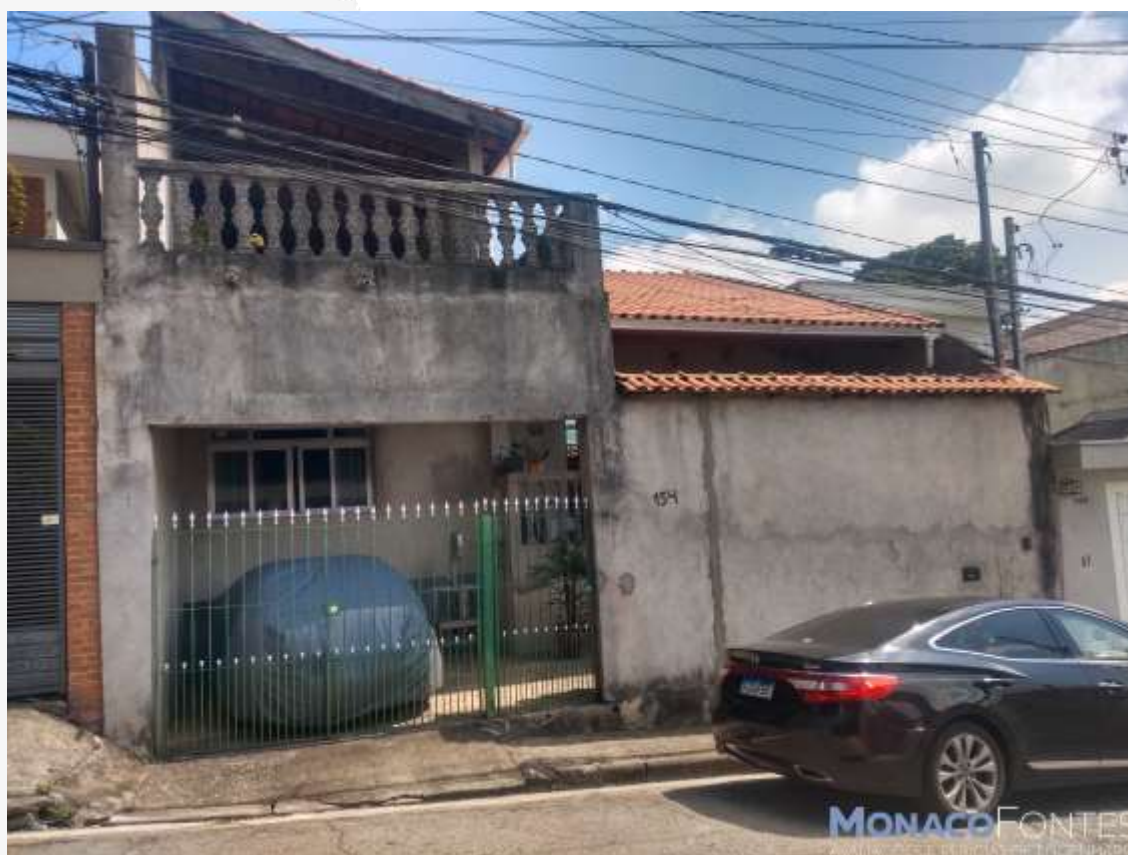
Já em relação a situação atual, observou-se a realização de reforma geral da benfeitoria, com trocas de revestimentos cerâmicos em pisos e paredes, trocas de portas e janelas, conforme ilustrado abaixo:

Acima, tem-se a demonstração das características atuais da benfeitoria, apresentando estado de conservação “*Entre regular e necessitando reparos simples*”.

D	Entre regular e necessitando de reparos simples	8,09	Edificação seminova ou com reforma geral e substancial entre 2 e 5 anos, cujo estado geral possa ser recuperado com reparo de fissuras e trincas localizadas e superficiais e pintura interna e externa.
---	---	------	--
