EXCELENTÍSSIMO SENHOR DOUTOR JUIZ DE DIREITO DA 16ª  
VARA CÍVEL DA CAPITAL/SP.

PROCESSO DE Nº 1111818-96.2021.8.26.0100

*1 - Apartamento de nº 33, localizado no 3º andar do "EDIFÍCIO RICARDO", situado na Rua General Jardim nº 76, no 7º Subdistrito - Consolação, nesta Capital, SP:*

*2 - Apartamento de nº 82, localizado no 8º andar do  
“EDIFÍCIO RICARDO”, situado na Rua General Jardim nº 76,  
no 7º Subdistrito - Consolação, nesta Capital, SP:*

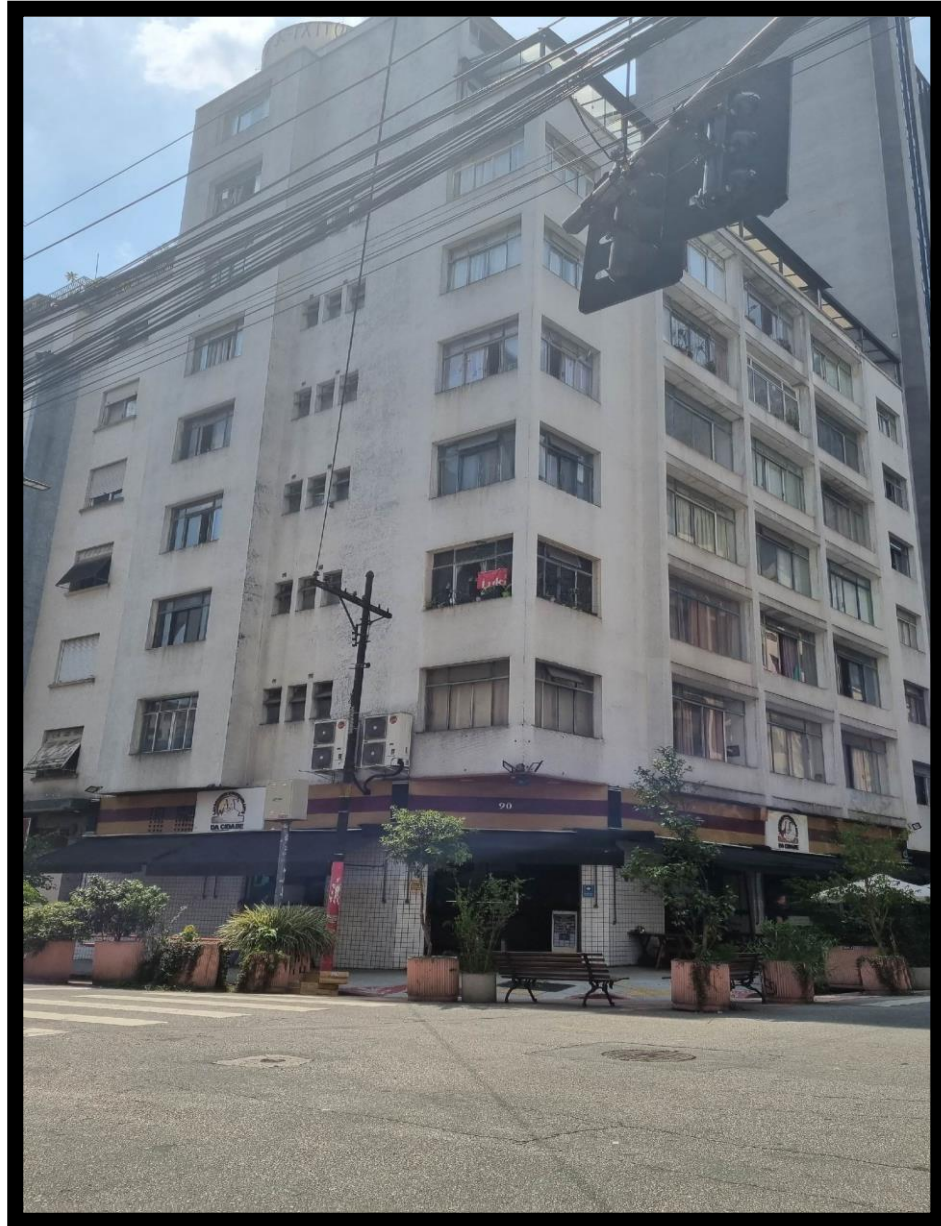
**FOTO DE Nº 03**

***VISTA DA FACHADA DO “CONDOMÍNIO EDIFÍCIO RICARDO”,  
ONDE SE LOCALIZAM OS APARTAMENTOS DE Nº 33 E 82.***

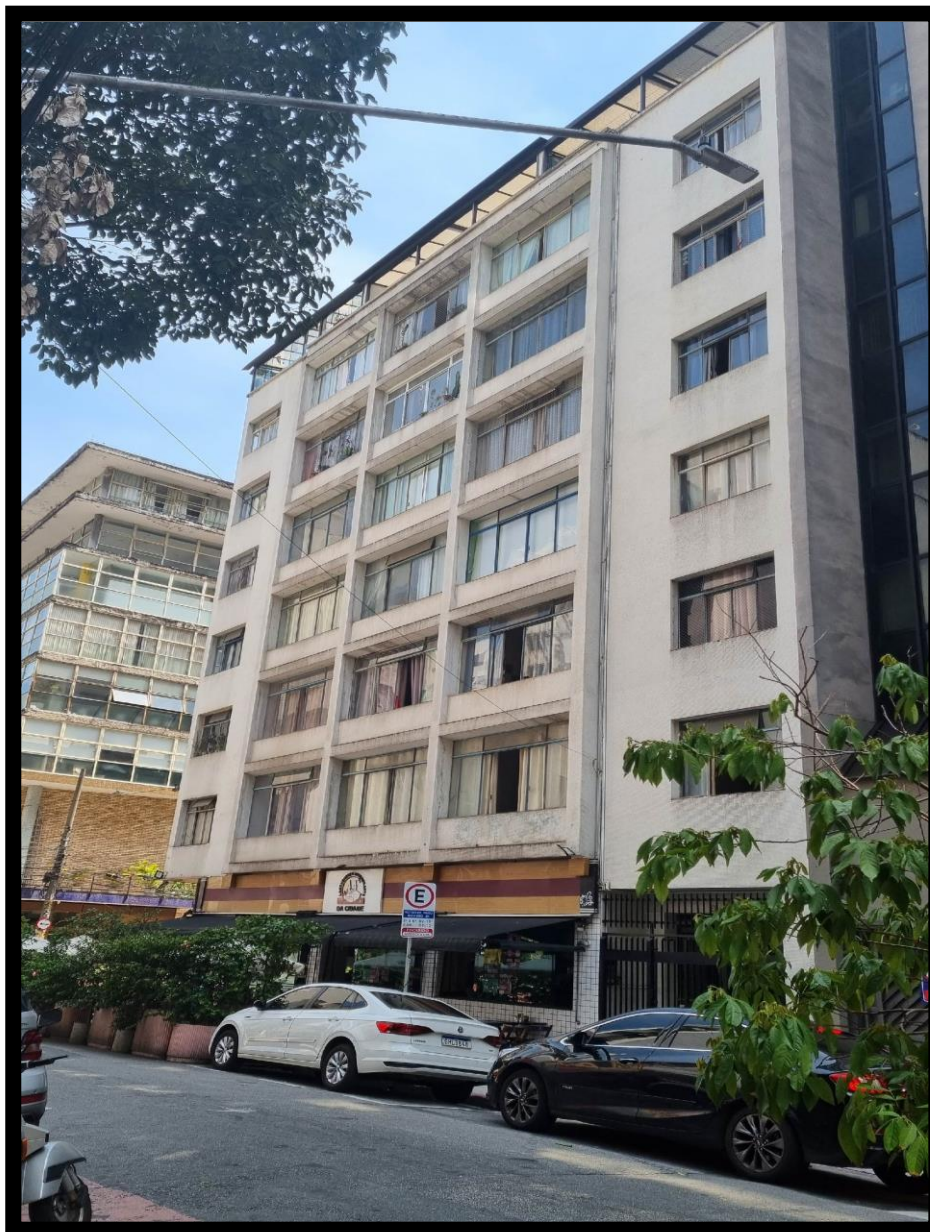
**FOTO DE Nº 04**

***OUTRA VISTA DA FACHADA DO “CONDOMÍNIO EDIFÍCIO RICARDO”, ONDE SE LOCALIZAM OS APARTAMENTOS DE Nº 33 E 82.***

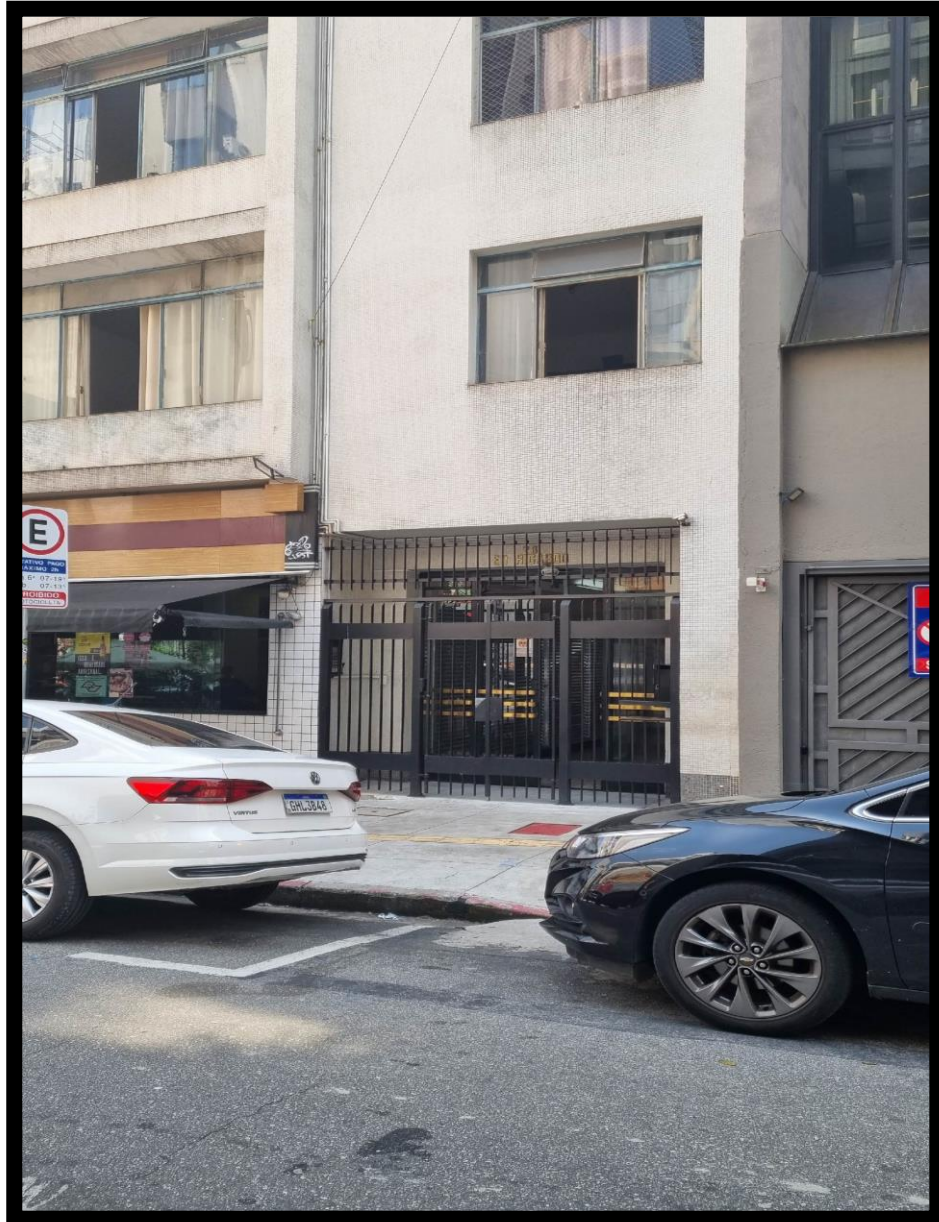
**FOTO DE Nº 05**

***VISTA DA PORTARIA DO “CONDOMÍNIO EDIFÍCIO RICARDO”,  
ONDE SE LOCALIZAM OS APARTAMENTO DE Nº 33 E 82”.***

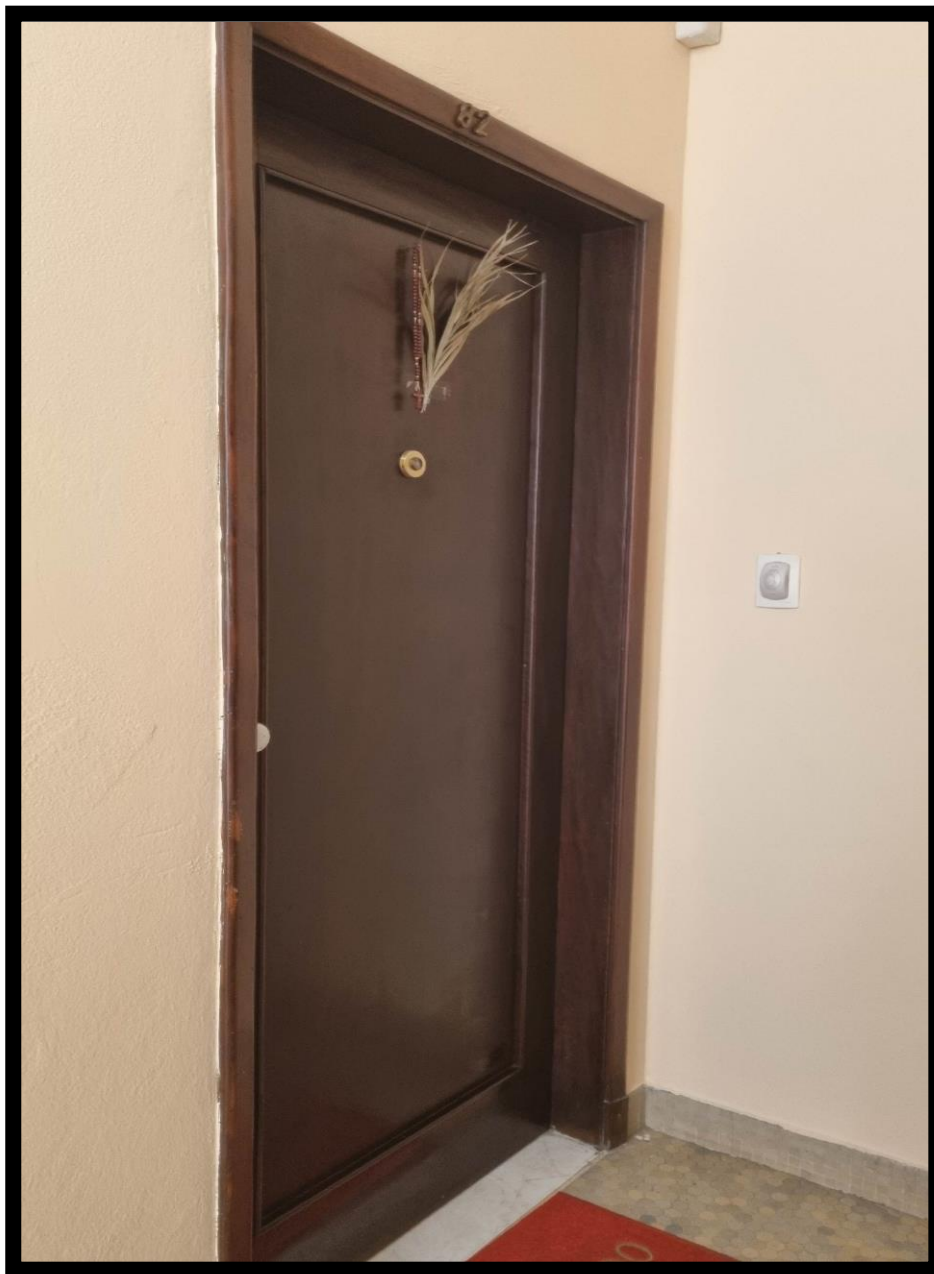
**FOTO DE Nº 08**

De acordo com as informações colhidas no local da vistoria este signatário constatou que o apartamento avaliando se encontrava no estado regular de conservação e uso, e segundo o Estudo VALORES DE EDIFICAÇÕES DE IMÓVEIS URBANOS - SP (2019), enquadra-se na referência (d) - Estado da Edificação: *Entre Regular e Necessitando de Reparos Simples*.

De acordo com os dados colhidos no local, o apartamento de nº 82 avaliando se encontrava entre regular e necessitando de reparos simples devido ao estado de conservação e uso, e considerando-se as suas características construtivas de acabamento, e ainda, de acordo com os dados colhidos junto à “Prefeitura Municipal de São Paulo”, este signatário pôde estimar a idade de 53 anos, podendo estar classificado no item “1.3.3 - Apartamentos Padrão - MÉDIO”, de acordo com o Estudo Valores de Edificações de Imóveis Urbanos - IBAPE/SP - Versão 2019.

**VISTA DA ENTRADA DO APARTAMENTO DE Nº 82 DO  
“EDIFÍCIO RICARDO”.**

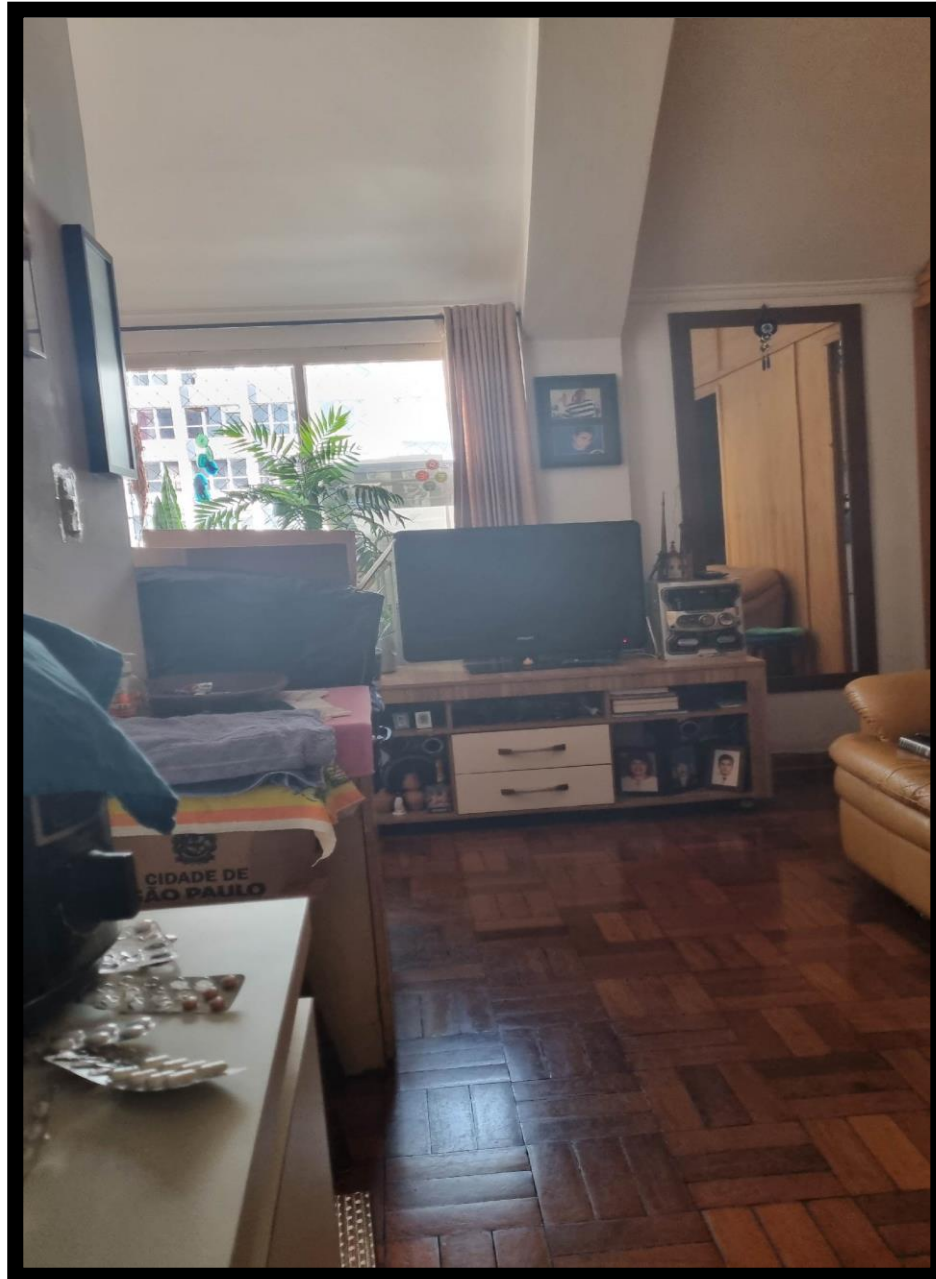
**FOTO DE Nº 10**

***OUTRA VISTA DA SALA DE ESTAR.***

PISO ===== revestido com tacos de madeira.  
 PAREDES ===== revestido com massa corrida e pintura látex.  
 TETO ===== laje revestida com massa corrida e pintura látex.  
 JANELA ===== vitrô de alumínio, com vidros.  
 PORTA ===== de madeira pintada.

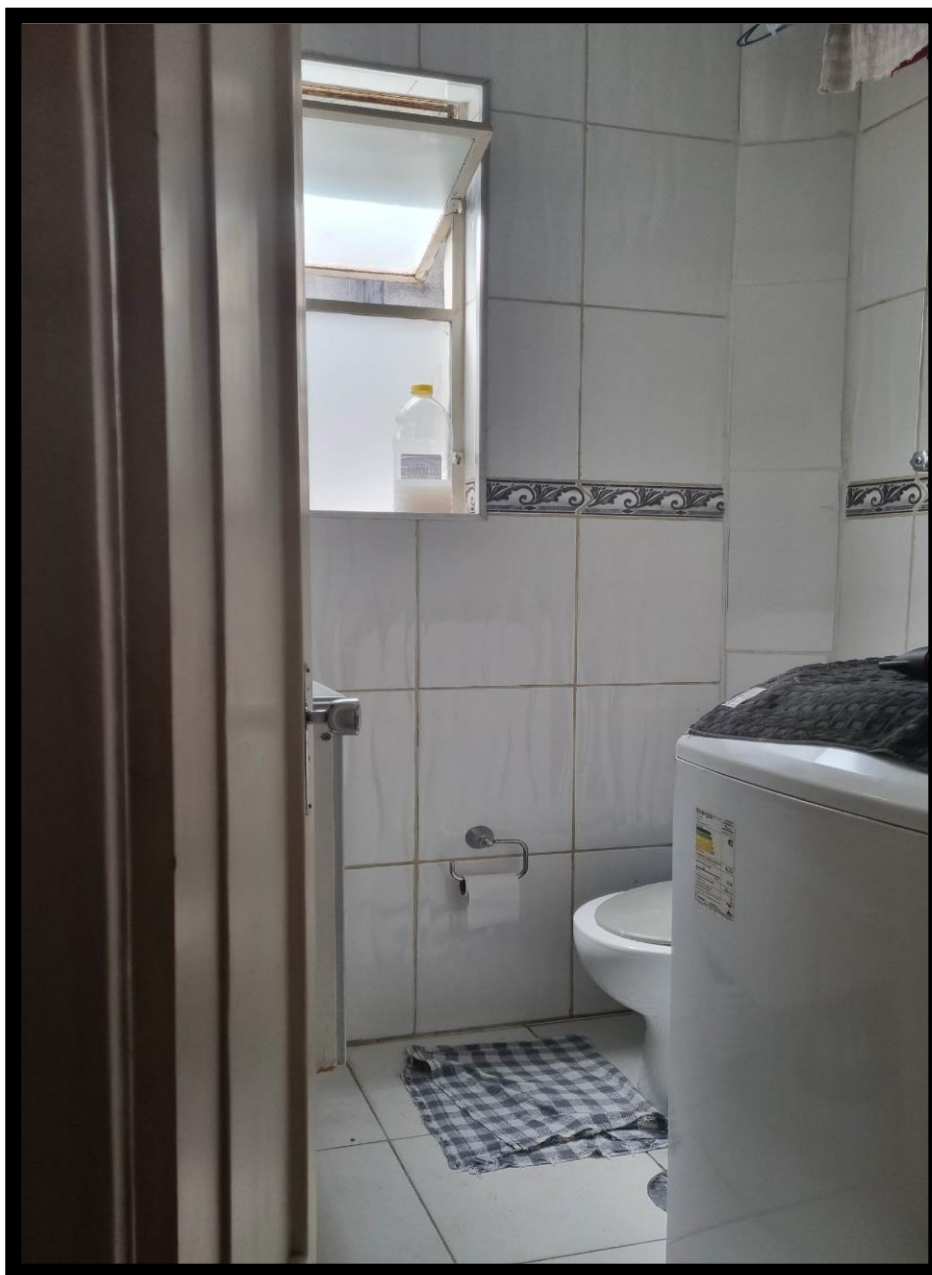
**FOTO DE Nº 13**

**VISTA DO BANHEIRO.**

PISO ===== revestido com cerâmica.  
 PAREDES ===== revestida com azulejos até o teto.  
 TETO ===== laje revestida com massa corrida e pintura látex.  
 JANELA ===== vitrô de ferro pintado, com vidros.  
 PORTA ===== de madeira pintada.

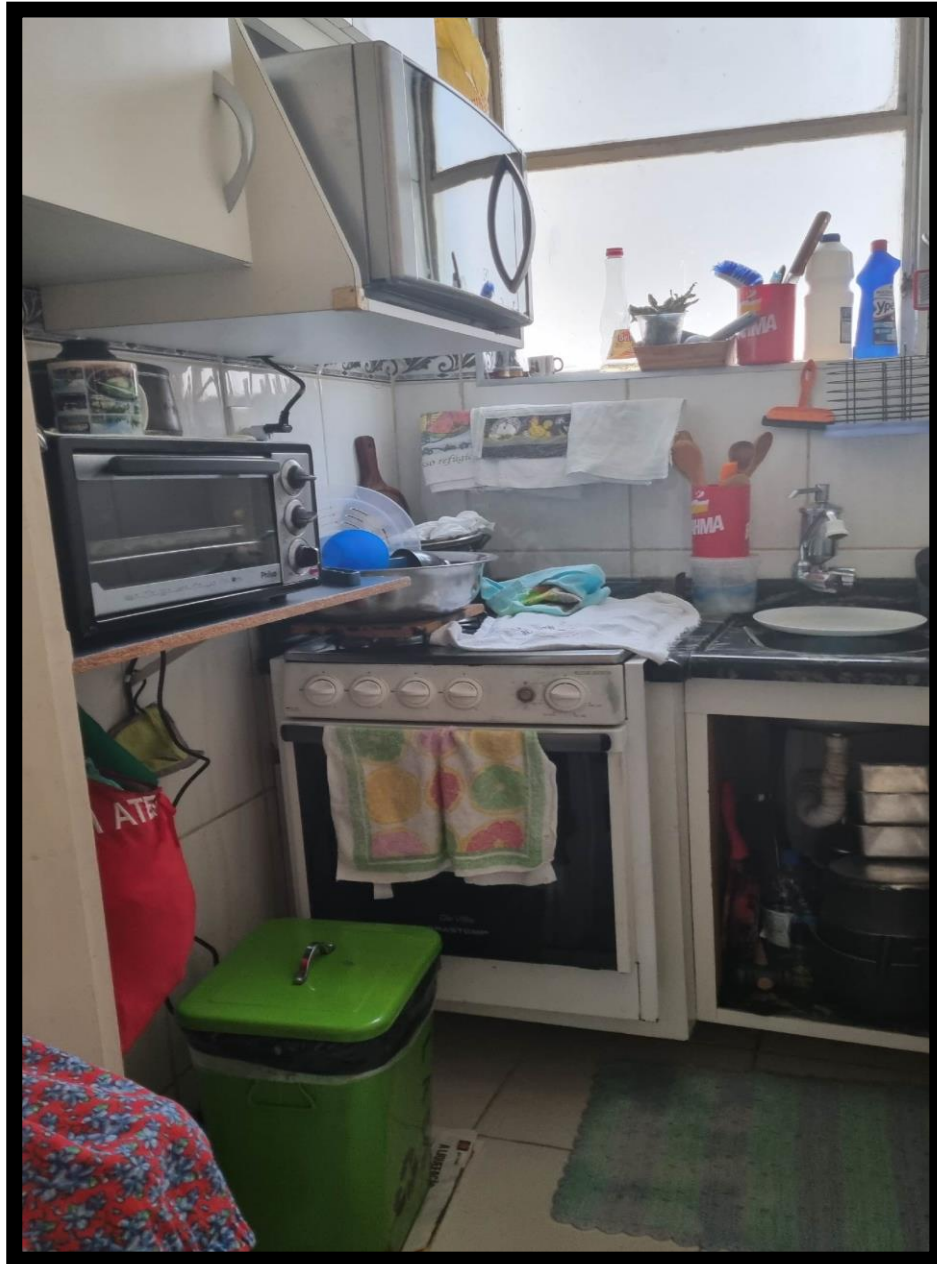
## FOTO DE Nº 14

### VISTA DA COZINHA.

PISO ===== revestido com cerâmica.  
 PAREDES ===== revestida com azulejos até o teto.  
 TETO ===== laje revestida com massa corrida e pintura látex.  
 JANELA ===== vitrô de ferro pintado, com vidros.  
 PORTA ===== de madeira pintada.
