**PROCESSO N.º 0022530-55.2001.8.26.0004**

# LAUDO PERICIAL

## RELATÓRIO DE AVALIAÇÃO DE IMÓVEL

**Localização:** Rua Tiro ao Pombo, n.º 402, apto. 31, Bloco 15 (Edifício Cotovia), com entrada pela Rua Rui de Moraes Apocalipse, n.º 312, Conjunto Residencial Dr. Boghos Boghossian, Fase II, Brasilândia, Município de São Paulo, Estado de São Paulo

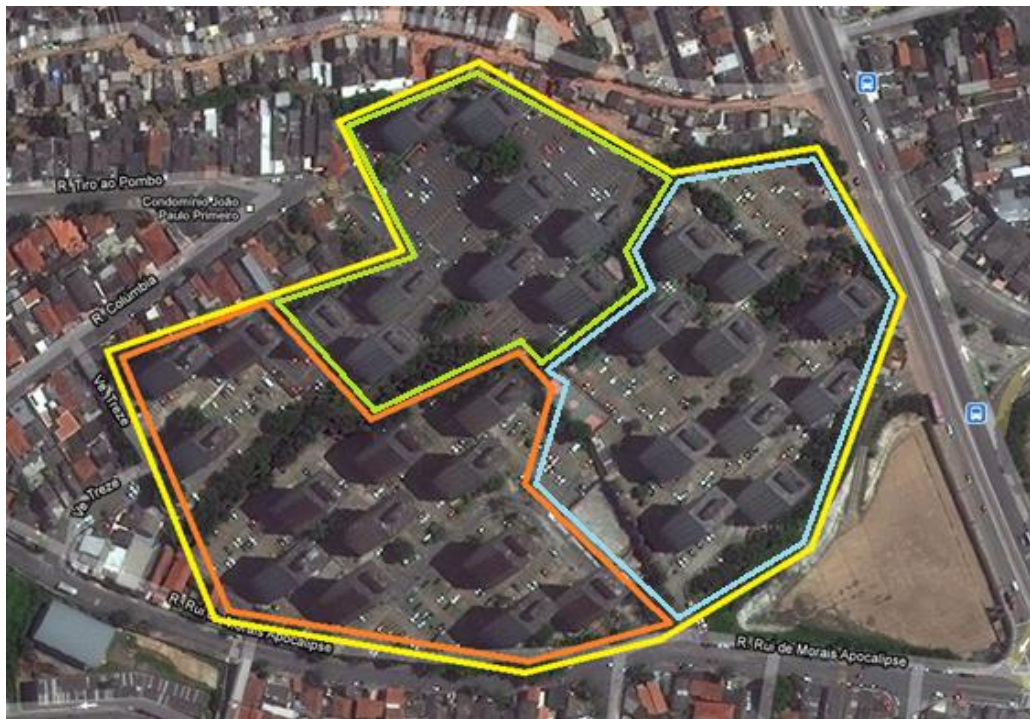
Trata-se de Conjunto Residencial de grandes proporções (contornado em amarelo na fotografia área abaixo – fonte: Google Maps). Foi dividido em três fases, cada uma entregue em datas diferentes, com entradas independentes, número de prédios diferentes, porém todos de mesmo padrão, sendo os apartamentos de mesma tamanho e área.

A Fase I foi concluída 1985 e pode ser vista contornada em laranja na fotografia acima. A Fase II foi entregue em 1992 e está contornada em azul. A Fase III foi entregue posteriormente e está contornada em verde.

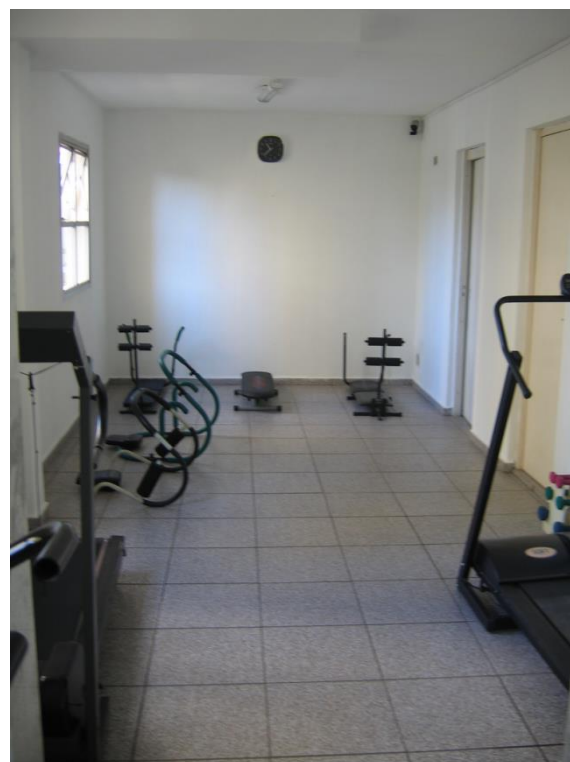
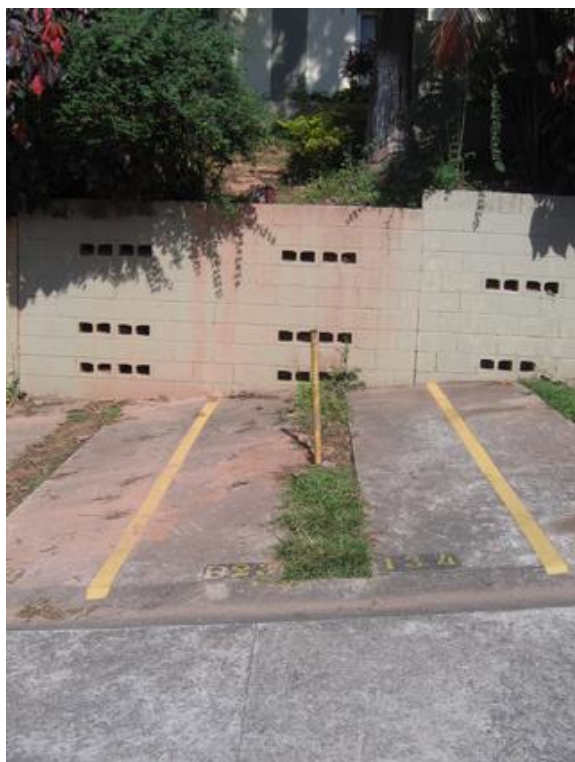
⇨ Vagas de estacionamento

As vagas de estacionamento são demarcadas e descobertas.
