LAUDO DE AVALIAÇÃO

Máquina Formadora de Tubos, modelo MTU - 50, fornecida pela Empresa WIMAQ INDUSTRIAL LTDA., Finame 183534-0, com os seguintes dados de identificação em placa metálica fixada no equipamento:

Modelo MFT – 505;
Número de Série P 168 – 1209;
Ano de Fabricação: 2010;
Tensão: 380 V;
Frequência: 60 Hz;
Potência Instalada: 135 kW

VALOR DA AVALIAÇÃO: R\$ 792.000,00

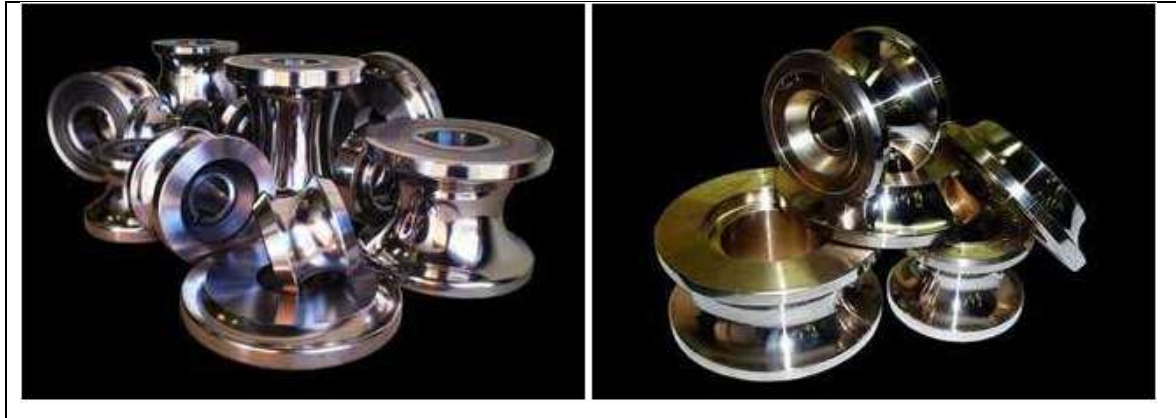
Os **ROLOS para CONFORMAÇÃO e CALIBRAÇÃO CONTÍNUA** são os conjuntos de ferramentais necessários para a obtenção das dimensões requeridas para os tubos de aço, e são projetados e fabricados com materiais de alta resistência, alta dureza, acabamento polido e de alta qualidade dimensional próprio para máquinas de fabricação de tubos e outros perfis.

Devem ser substituídos quando seus desgastes comprometerem as dimensões dos tubos sendo produzidos, o que é normal com ferramentais de conformação a frio e dependente do volume de produção com a máquina.

Figura 01 – Ilustrações indicando rolos de Conformação e Calibração contínua utilizados em máquinas de conformação de tubos de aço.

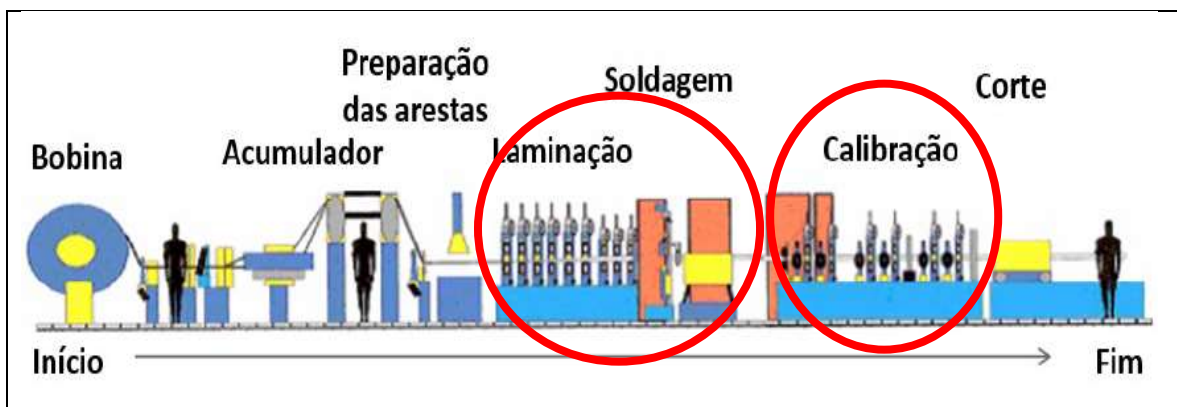
Na figura abaixo (TCC do Engenheiro Mecânico Guilherme Barbosa de Sousa na UFU – Universidade Federal de Uberlândia), temos as etapas básicas do processo de fabricação de tubos, estando destacados em vermelho os equipamentos constatados na perícia (unidade de conformação e solda + unidade de calibração).

Figura 02 – Equipamentos e etapas do processo de fabricação de tubos de aço.

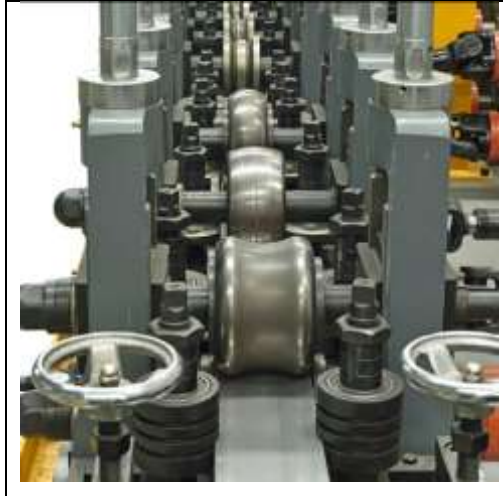
d) Etapa de Conformação à frio (ou laminação) – etapa onde a chapa metálica é conformada pelos rolos laminadores até atingir a geometria desejada;

Figura 06 – Rolos de conformação da fita de aço em tubo

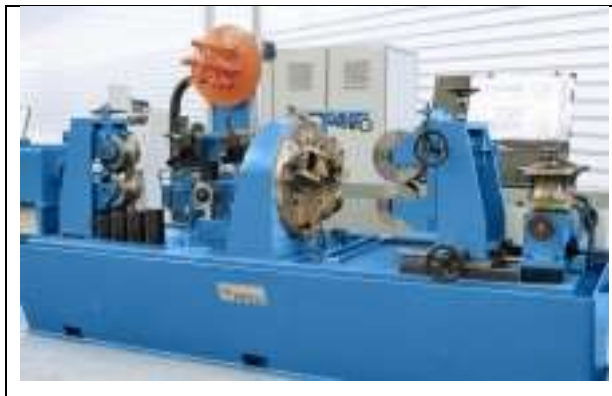
e) Etapa de Soldagem longitudinal do tubo – uma vez o tubo conformado, deve-se posicionar as extremidades da chapa de metal para que elas estejam alinhadas e paralelas. Feito isso, elas serão comprimidas uma contra a outra e, então, soldadas. Também nesta etapa temos o Rebobinador do Refilo decorrente da soldagem;

Figura 07 – Soldagem longitudinal do tubo e Rebobinador do Refilo

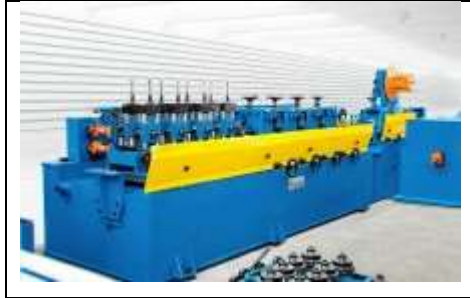
g) Etapa de Calibração dimensional do tubo – nesta etapa, o tubo passa por vários rolos laminadores a fim de se eliminar possíveis variações geométricas e também para minimizar o desvio de circularidade do produto final;

Figura 09 – Etapa de Calibração dimensional do tubo

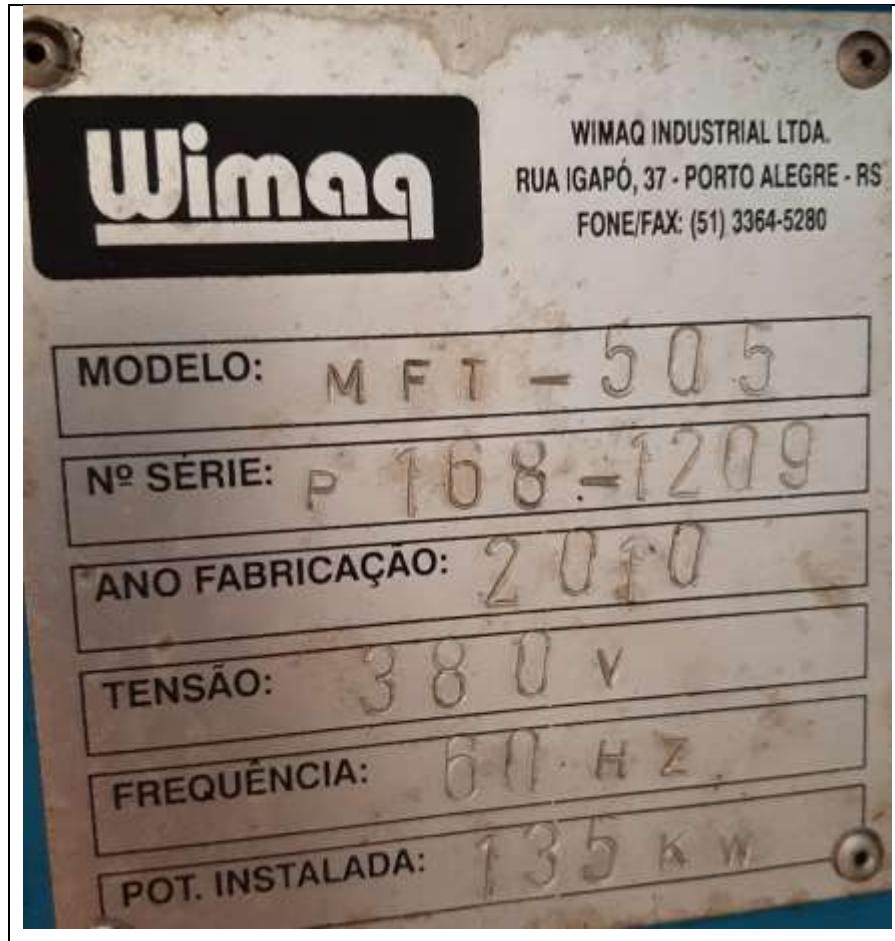
Foto 01 – Placa metálica de identificação fixada na máquina.

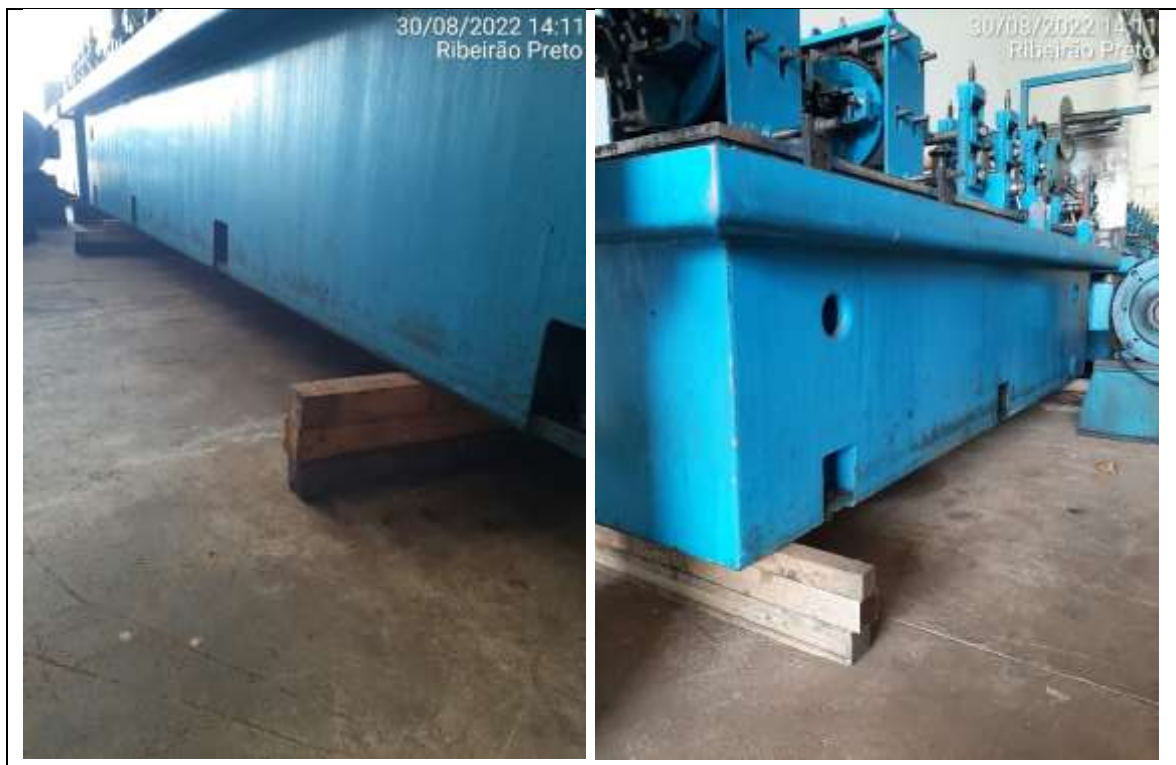
Fotos 02 e 03 – Estruturas da Máquina não operacional, apoiadas sobre calços de madeira.

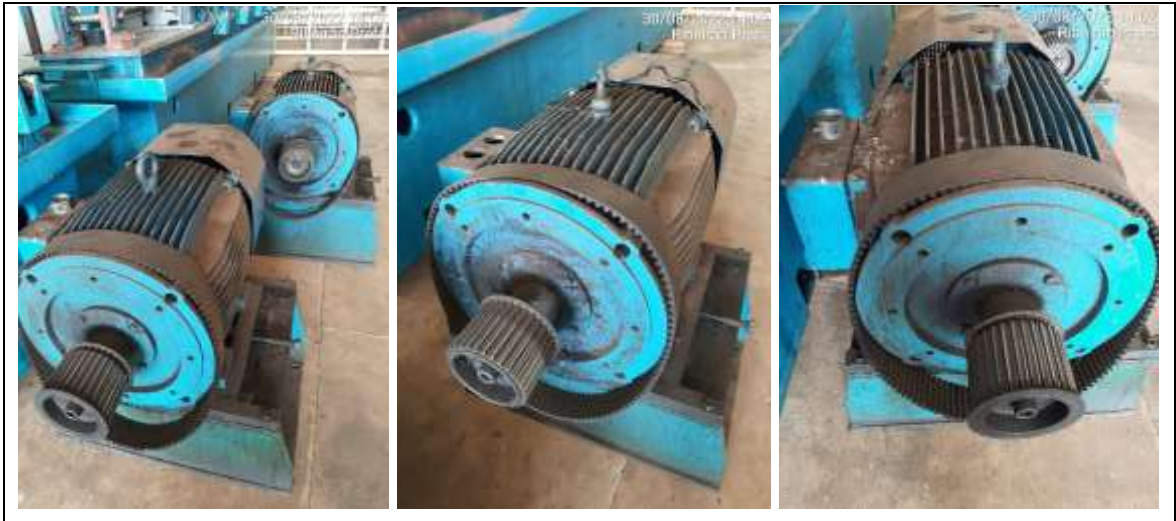
Fotos 04 a 06 – Imagens dos 02 Motores Elétricos marca WEG, potência estimada de 75 cv cada, desacoplados da máquina. Estes motores são responsáveis pelos acionamentos dos Conjuntos de Cardans que por sua vez acionam os Rolos Conformadores e os Rolos Caibradores.

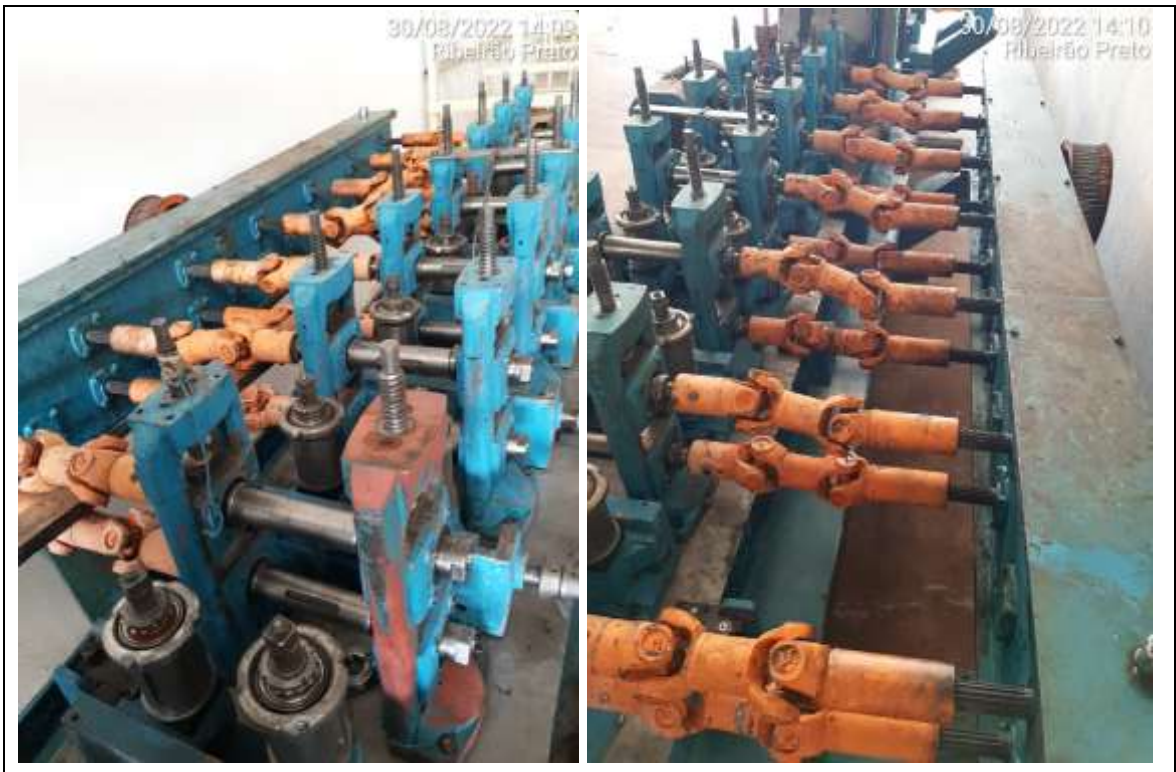
Fotos 07 e 08 – Estrutura relativa à entrada de matéria prima Fita de Aço para início do processo contínuo de conformação à frio, constando 07 mancais de posicionamento dos conjuntos de Rolos Conformadores (foto 07), acionados por motor elétrico marca WEG, desacoplado da máquina, e conjuntos de cardans (foto 08).

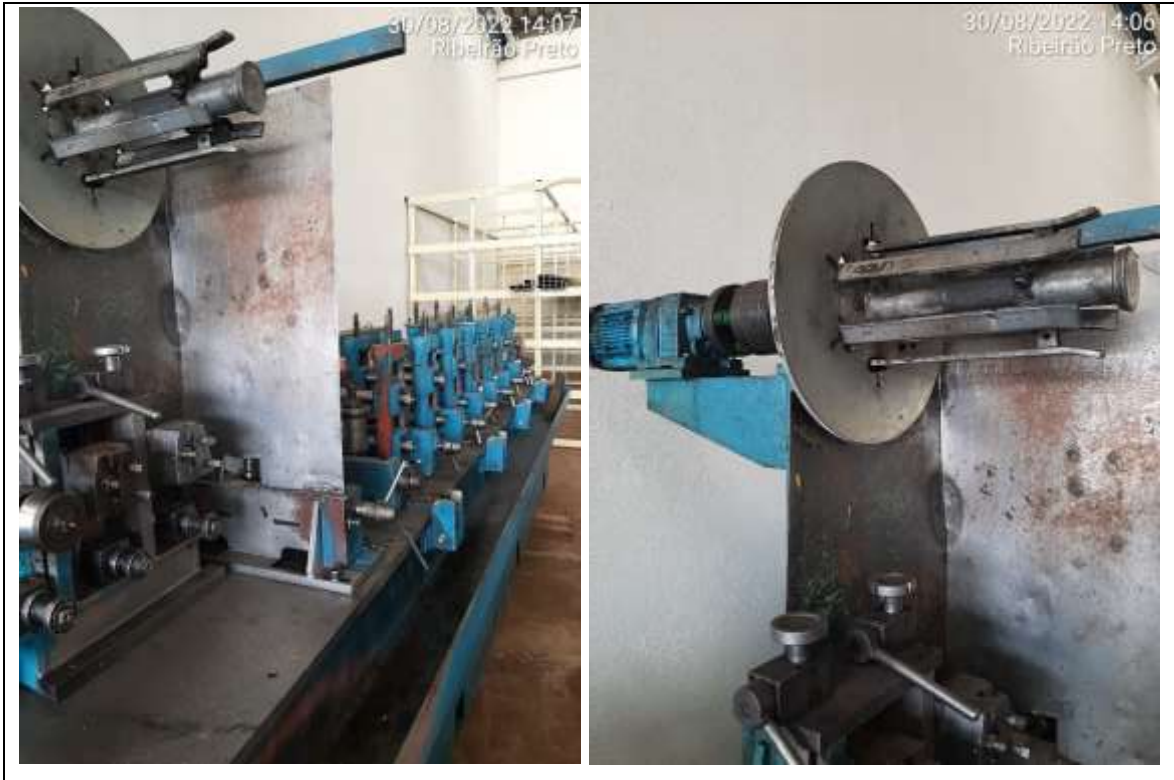
Fotos 09 e 10 – Estação de soldagem do Tubo após sua conformação (foto 9) e o Rebobinador do Refilo decorrente da soldagem (foto 10). A estação de soldagem encontra-se desmontada e somente suas partes estruturais estavam presentes na máquina durante a perícia.

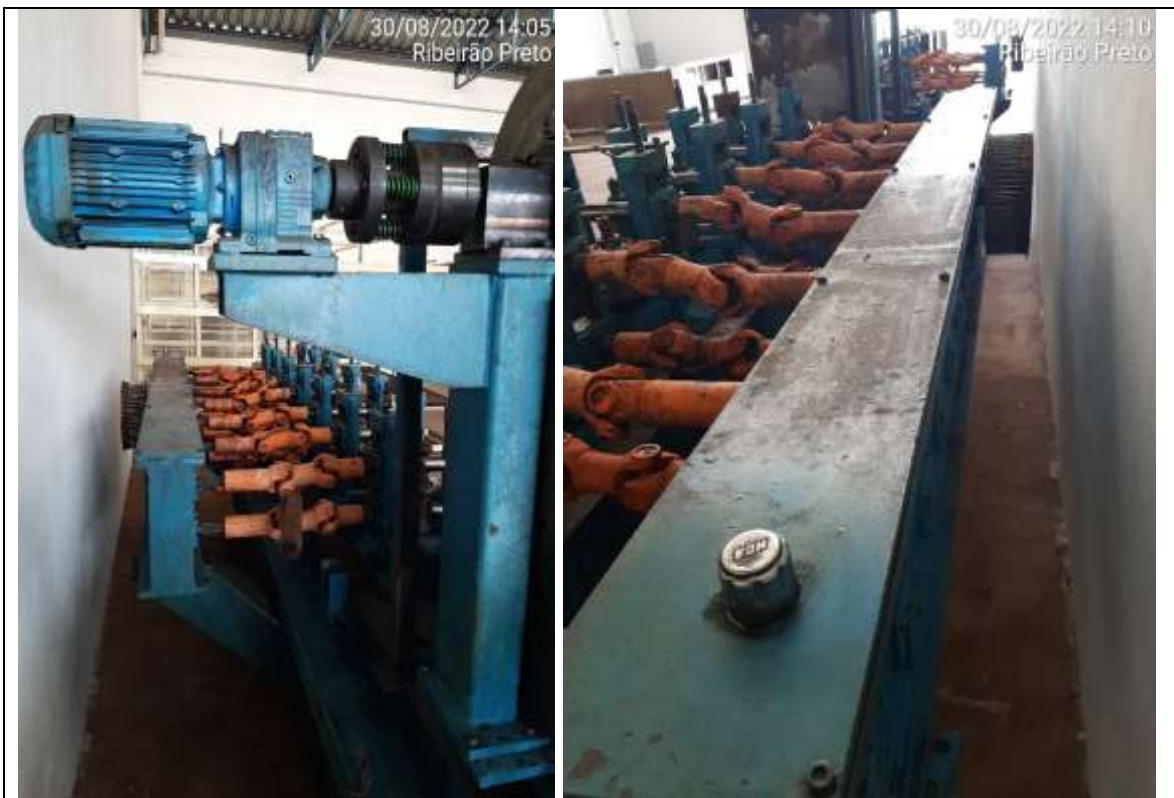
Fotos 11 e 12 – Vistas posteriores da máquina com o motoredutor do Rebobinador do Refilo (foto 11) e acoplamento do motor elétrico marca WEG que aciona os cardans dos Rolos Conformadores.

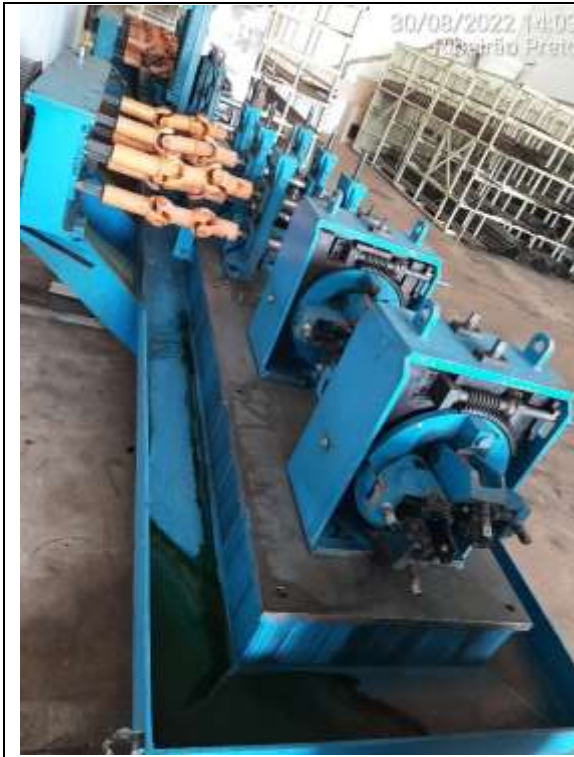
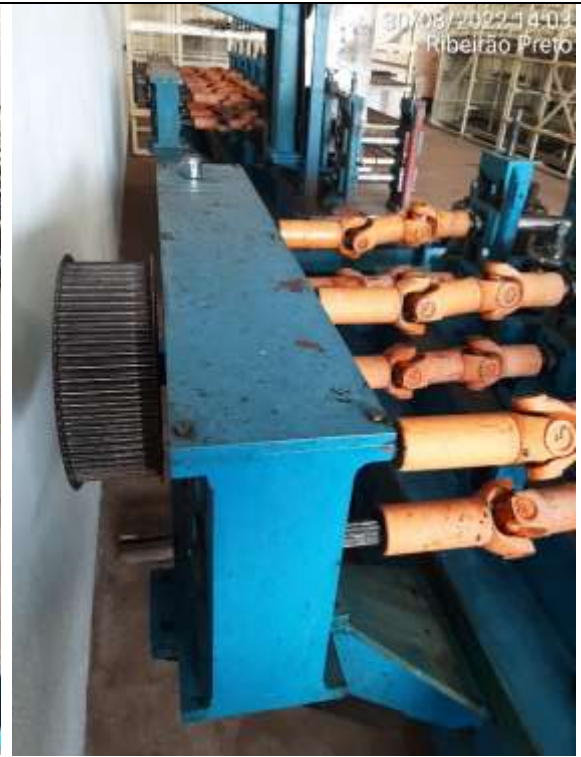
Fotos 13 e 14 – Estrutura relativa à calibração dimensional do Tubo de aço após Conformação e soldagem, para o término do processo contínuo de conformação à frio, constando 03 mancais de posicionamento dos conjuntos de Rolos Calibradores acionados por motor elétrico marca WEG desacoplado da máquina, e conjuntos de cardans com o acoplamento de acionamento (foto 14).

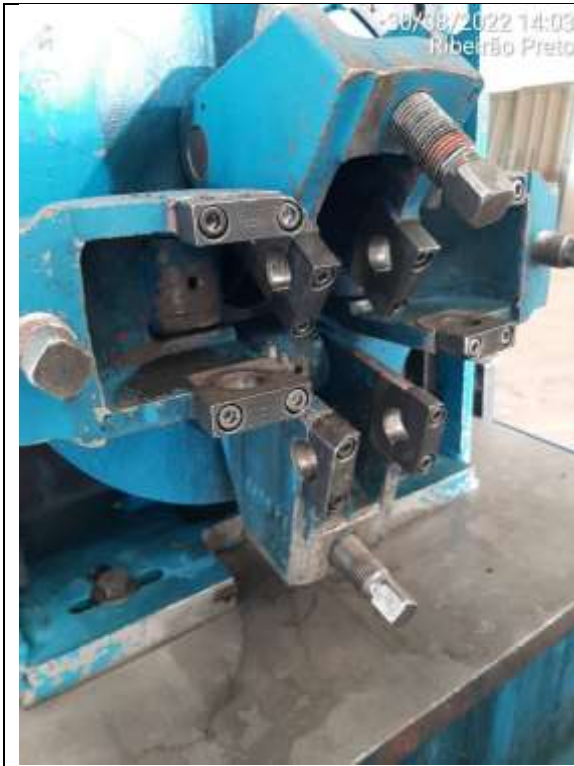
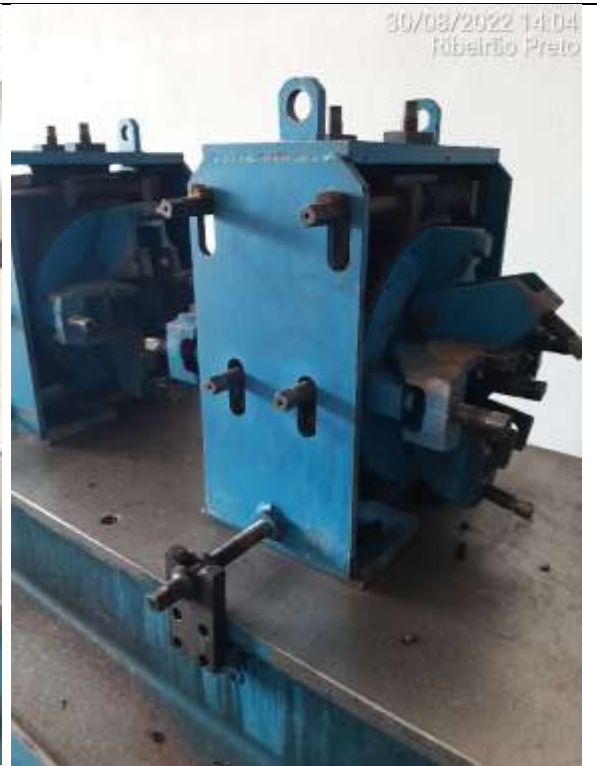
Fotos 15 e 16 – Detalhe das 2 “Cabeças Turcas” que realizam a alteração do perfil redondo do Tubo de aço após Conformação em perfil quadrado ou retangular, caso necessário.

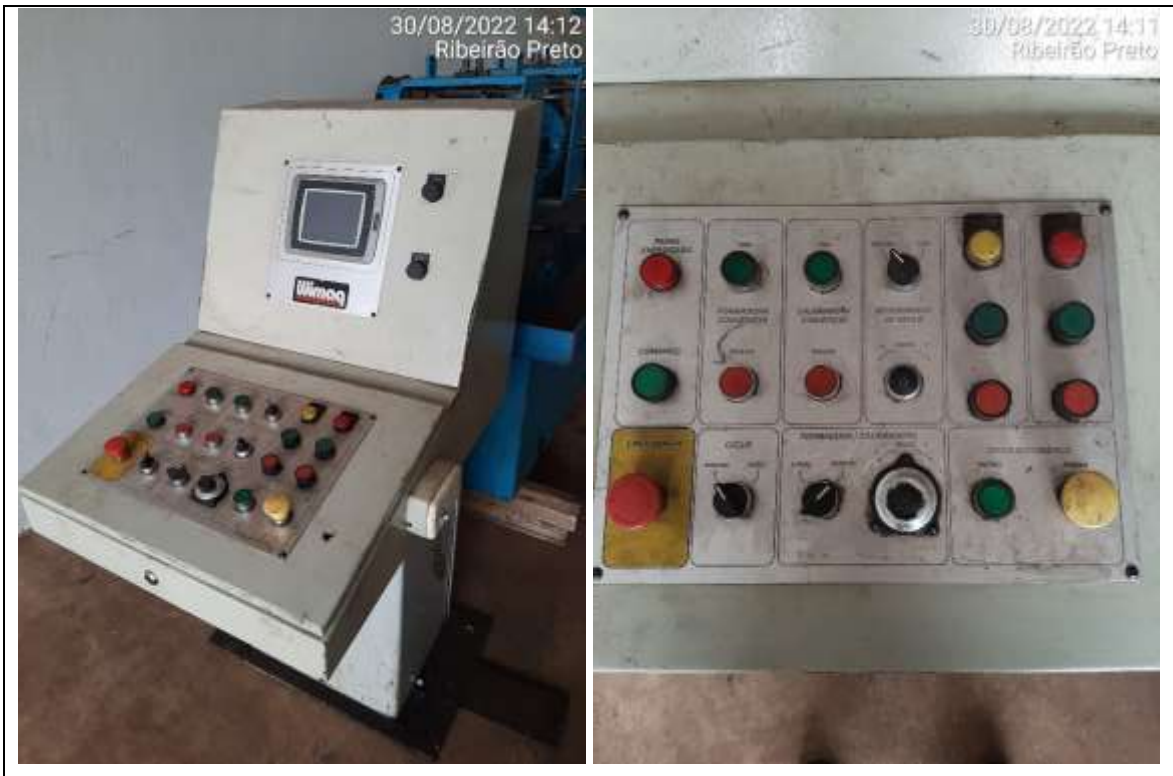
Fotos 17 e 18 – Painel Elétrico de Comando e Controle.
