**EXMO. SR. DR. JUIZ DE DIREITO DA 26ª. VARA CIVEL
FÓRUM CENTRAL - SP.**

Processo nº 1104474-40.2016.8.26.0100.

1. Objetivo do Trabalho.

O presente trabalho tem por objetivo vistoriar e avaliar o apartamento nº22 do Edifício “ANHAIA” localizado na Av. Anhaia nº1093, bairro Bom Retiro, objeto da matrícula nº127341 do 15º Cartório de Registro de Imóveis, contribuinte nº019.013.0048-1, face à Ação de Cumprimento de Sentença requerida por Oswaldo Gouveia Barros Junior contra Cilene Silva Garcia Gouveia Barros que corre perante a 26ª Vara Cível Fórum Central, processo nº 0025198-69.2019.8.6.0100.

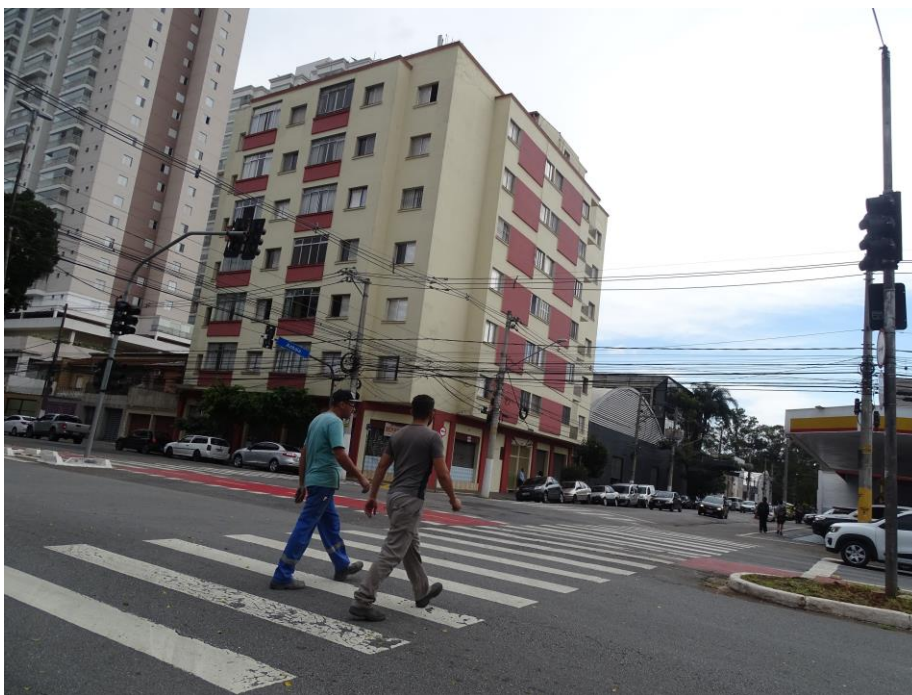
PRÉDIO LOCALIZADO NA CONFLUENCIA DA RUA ANHAIA.

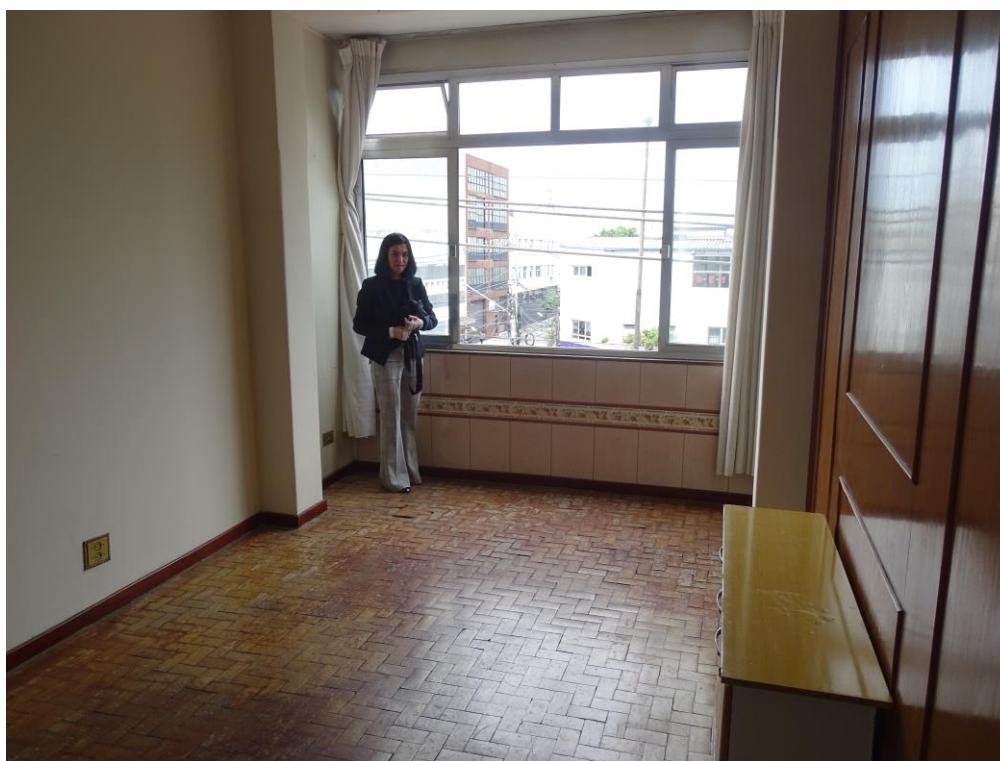
ASPECTO CARACTERISTICAS DA SALA

SALA DE ESTAR/ JANTAR.

Piso em taco cascolac.

Paredes em massa fina e parede revestida com
painel em cerejeira.

Janela tipo correr em esquadria de alumínio.

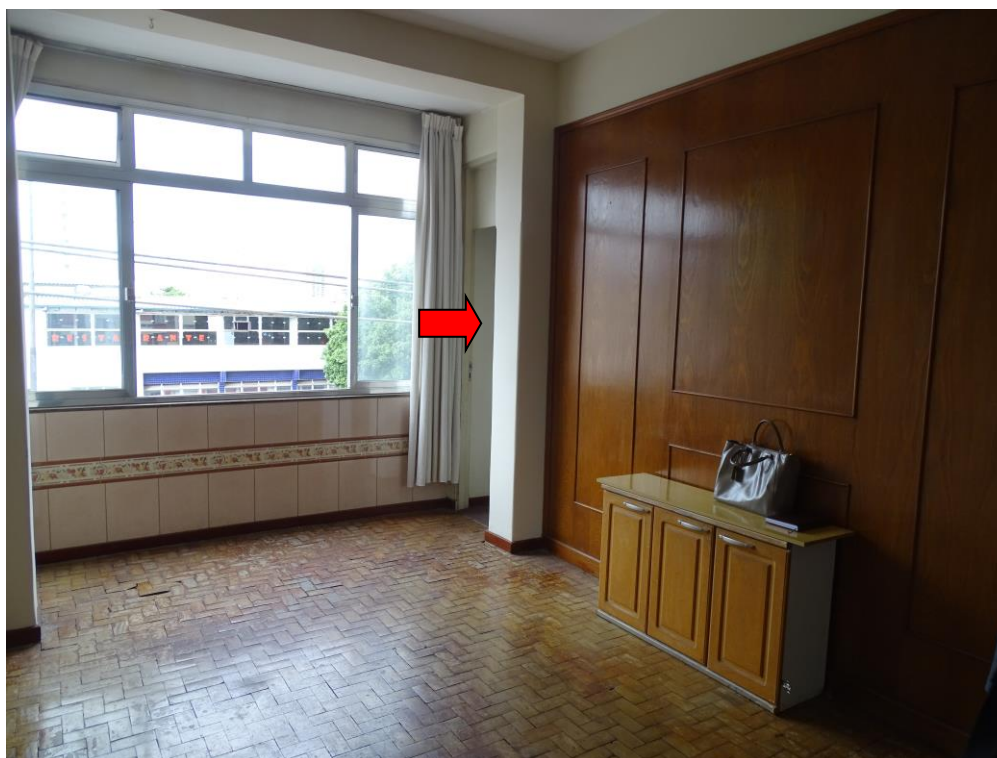
INDICAÇÃO DA ENTRADA PARA O PRIMEIRO DORMITÓRIO.

A projeção do banheiro social distante do primeiro dormitório é um fator que enquadra a edificação em padrão médio, pois não se têm áreas comuns destinadas para lazer e estacionamento.

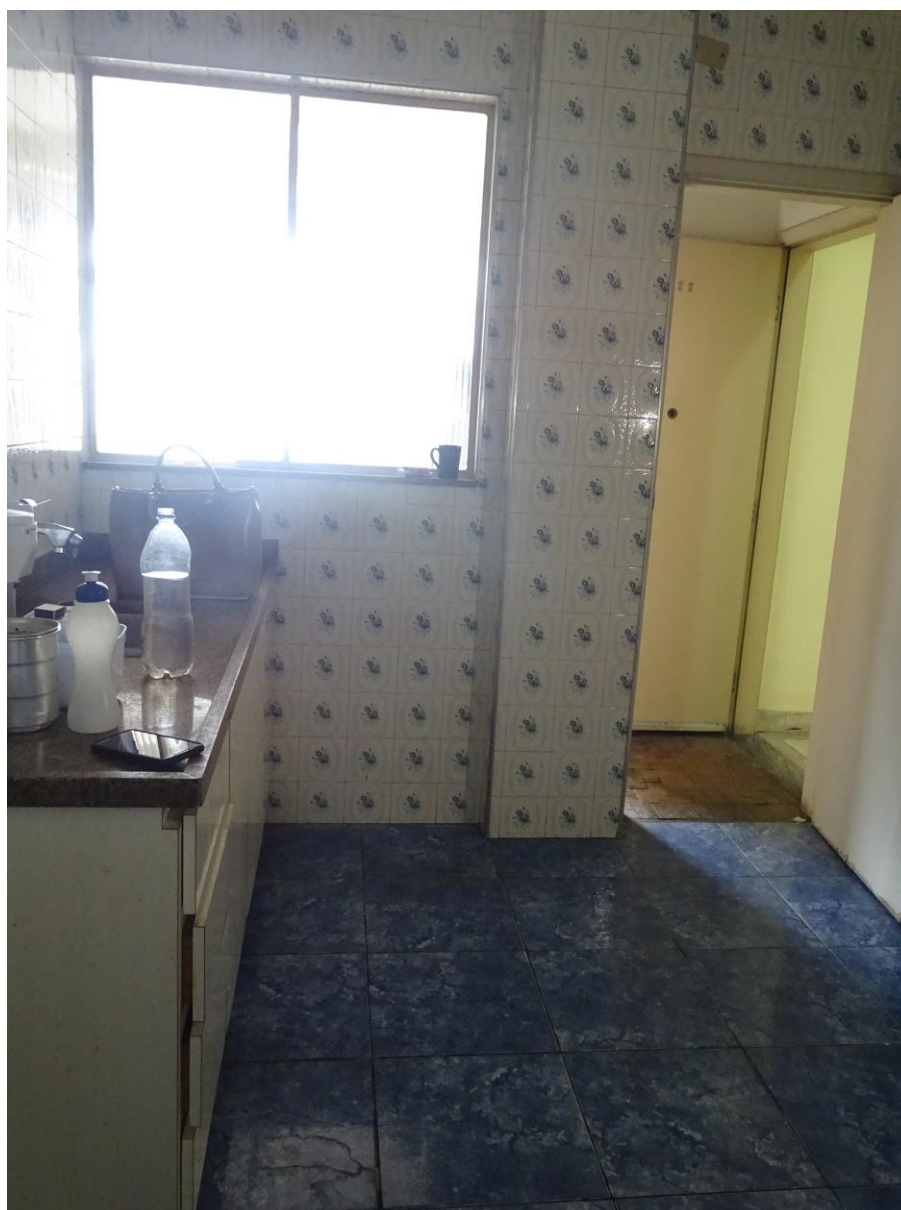
ASPECTO CARACTERISTICA DA COZINHA.

COZINHA.

Piso revestido em ladrilho cerâmico.

Paredes revestidas em azulejo até o teto.

Janela tipo correr em esquadria alumínio.

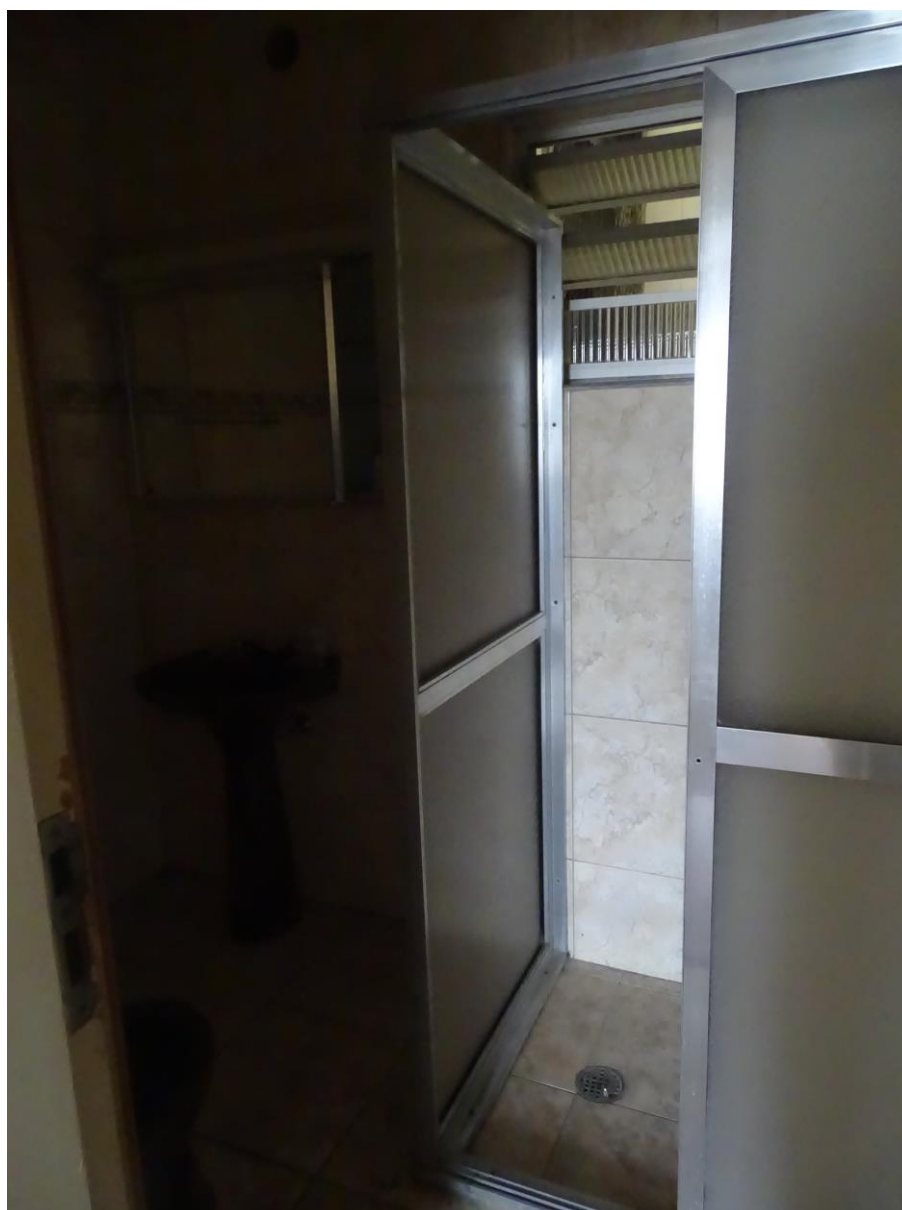
ASPECTO CARACTERISTICA DO BANHEIRO .

BANHEIRO.

Piso revestido em ladrilho cerâmico.

Paredes revestidas em azulejo até o teto.

Janela tipo correr em esquadria alumínio.
