EXMO. SR. DR. JUIZ DE DIREITO DA 9ª VARA CÍVEL DE SANTOS

Processo nº 1025957-61.2014.8.26.0562

L A U D O

O presente laudo visa à obtenção do justo valor atual para o para o imóvel penhorado às fls. 93 dos autos, matriculado sob nº 48.397 junto ao Segundo Cartório de Registro de Imóveis de Santos, correspondente ao apartamento nº 14 do Conjunto Residencial Porto Holanda, sito na Rua Silva Jardim, 280 / 282, bairro do Macuco, neste município.

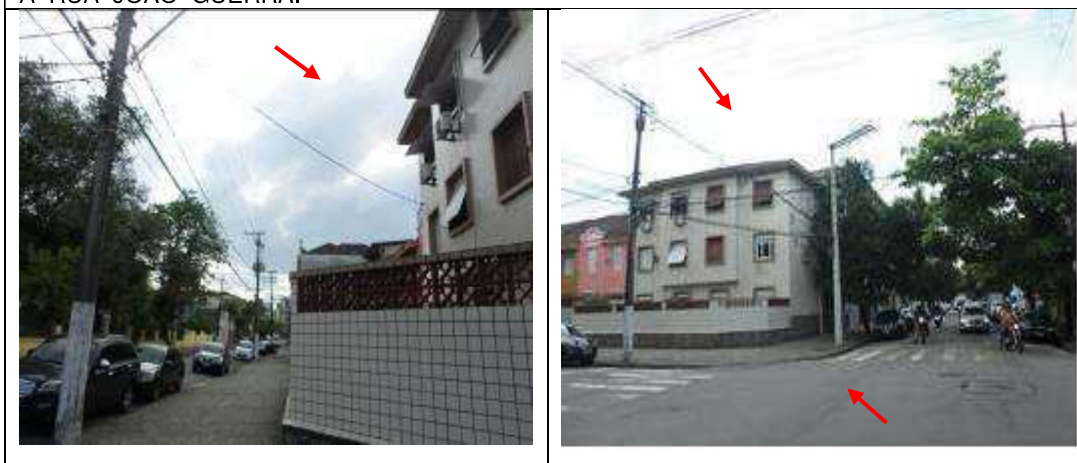
SÉRIE-FOTOGRAFICA 01 - ASPECTO GERAL DO LOCAL ONDE ESTÁ INDICADO O CONJUNTO RESIDENCIAL PORTO HOLANDA, NA ESQUINA DA RUA SILVA JARDIM COM A RUA JOÃO GUERRA.

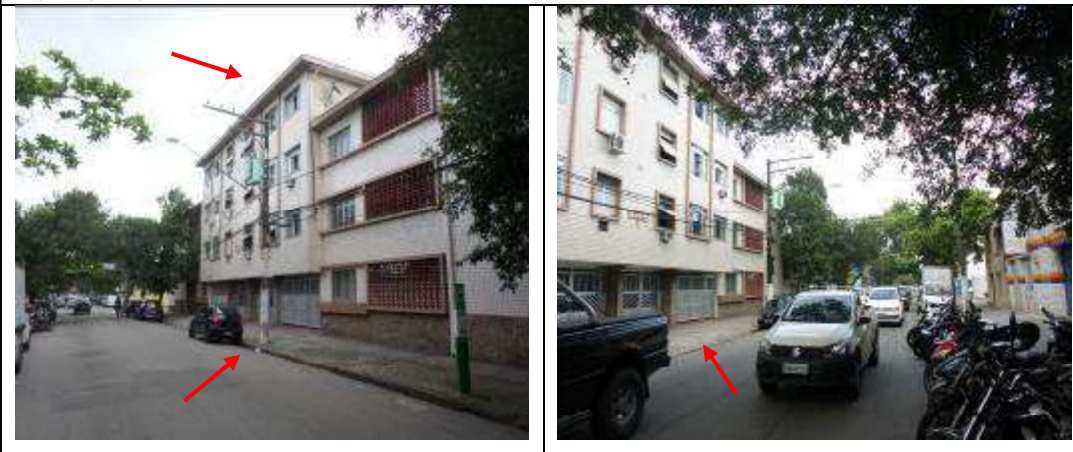
SÉRIE-FOTOGRAFICA 02 - ASPECTO GERAL DA RUA SILVA JARDIM, VISTA SOB DIFERENTES ÂNGULOS, ONDE ESTÁ UMA DAS FRENTES DO CONJUNTO RESIDENCIAL PORTO HOLANDA .

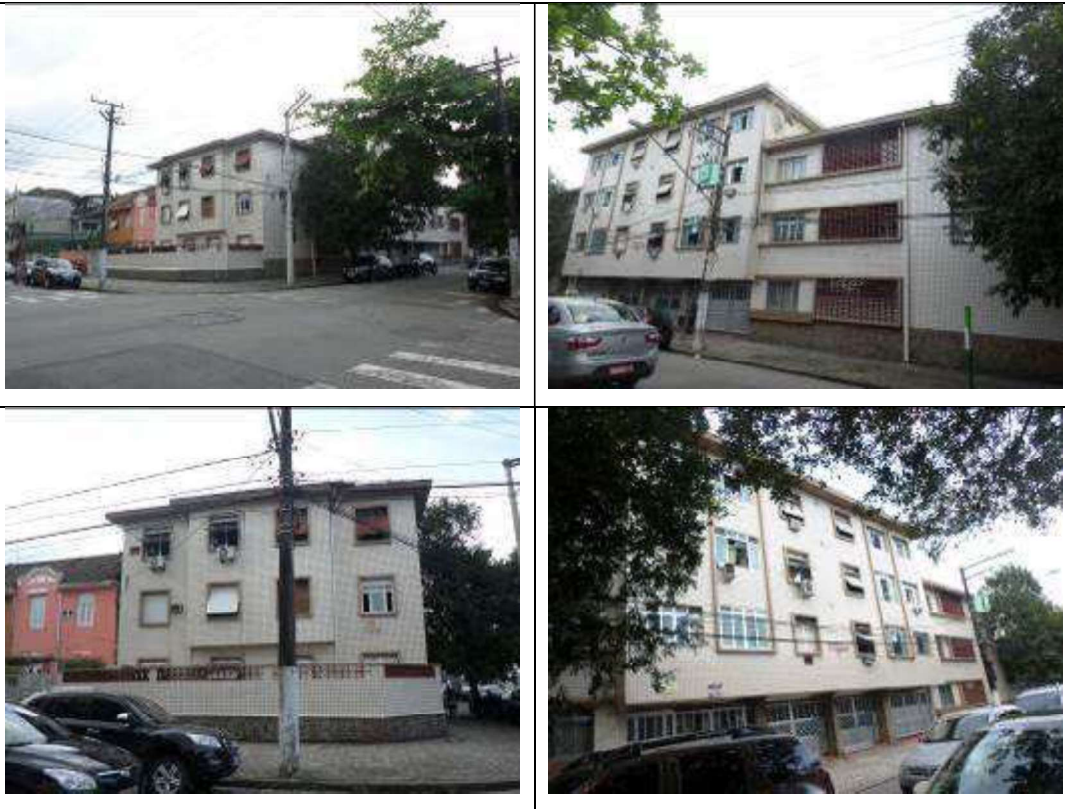
SÉRIE - FOTOGRÁFICA 03 - ENFOQUES DAS FACHADAS PRINCIPAIS DO CONJUNTO RESIDENCIAL PORTO HOLANDA, ONDE ESTÁ A UNIDADE AVALIANDA.

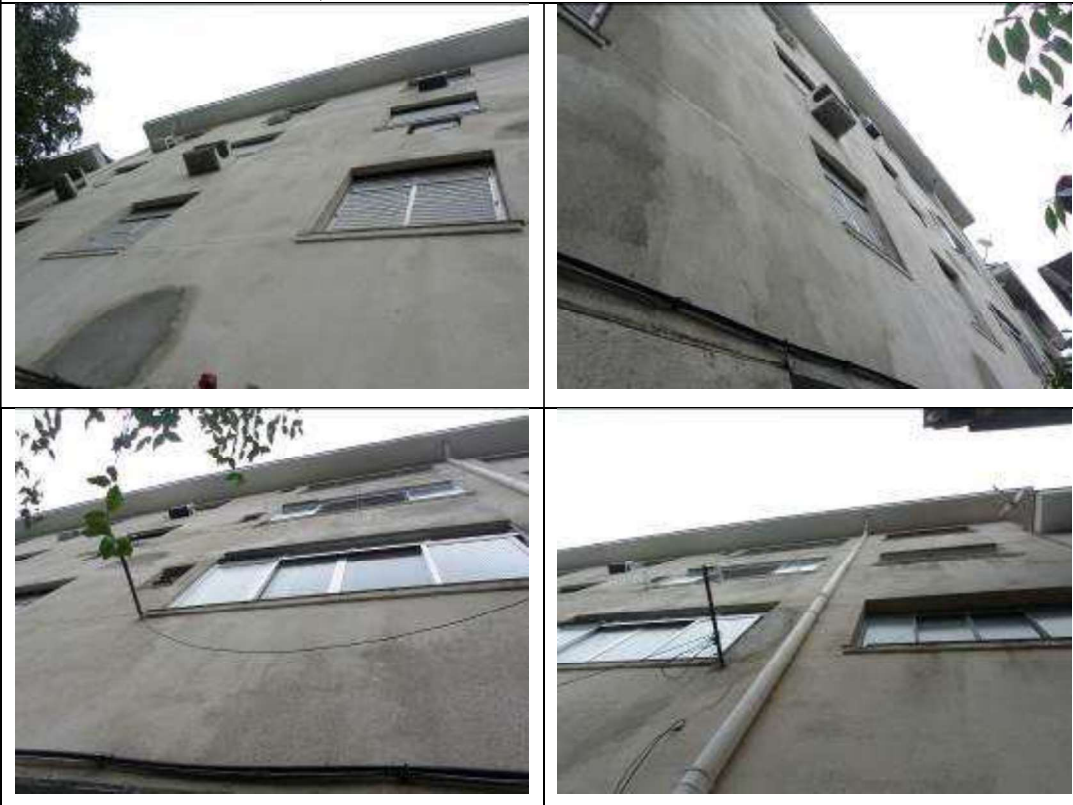
SÉRIE - FOTOGRÁFICA 04 - ENFOQUES DA FACHADA POSTERIOR DESSE EDIFÍCIO, COM ACABAMENTO EM MASSA, FOCALIZANDO AS JANELAS EM FERRO, ALUMÍNIO E PVC DA UNIDADE AVALIANDA, VAGA À DATA DAS DILIGÊNCIAS.

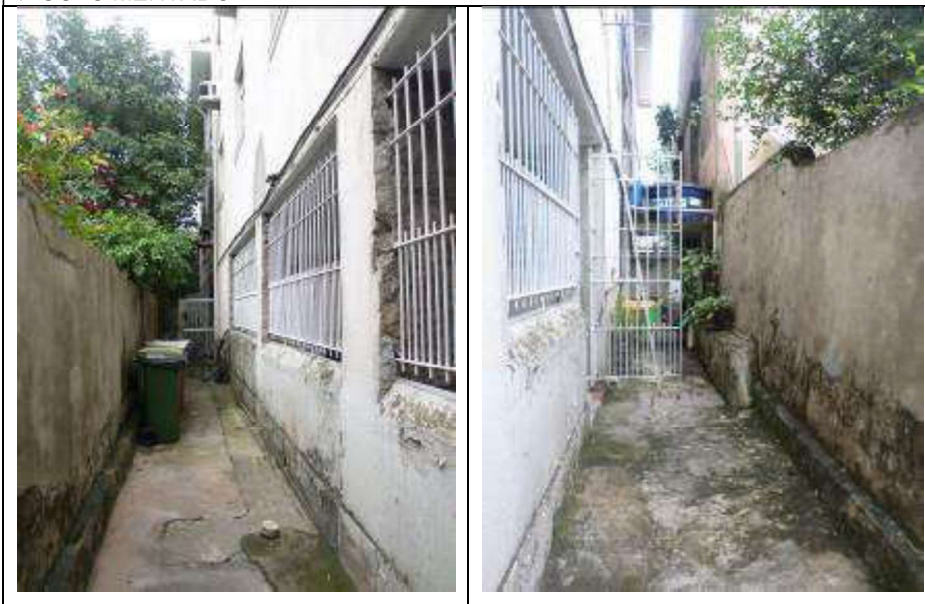
SÉRIE-FOTOGRAFICA 05 - REGISTROS DO RECUO POSTERIOR, COM PISO CIMENTADO.

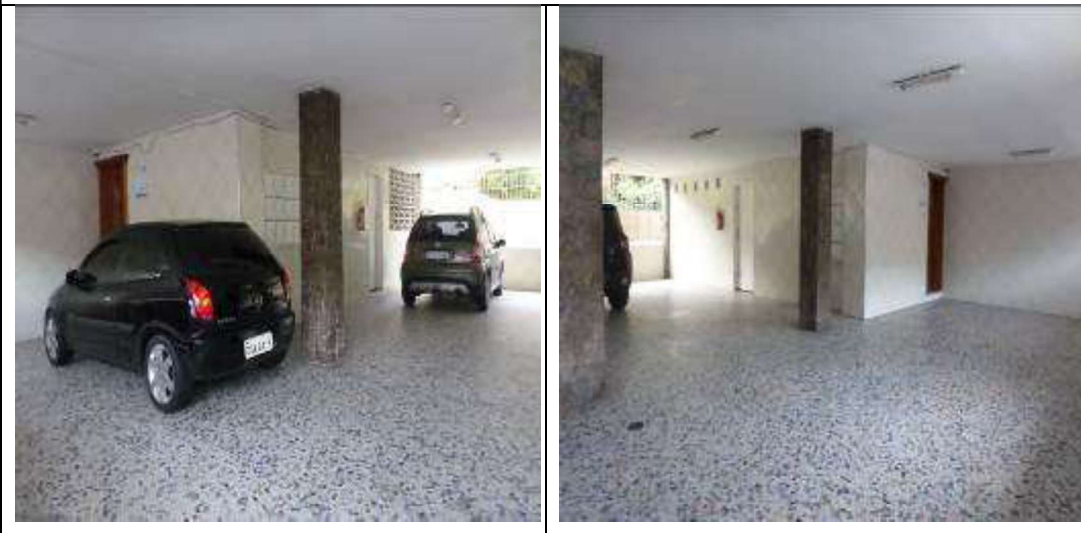
SÉRIE- FOTOGRAFICA 06 - VISTA GERAL DA GARAGEM TÉRREA COLETIVA.

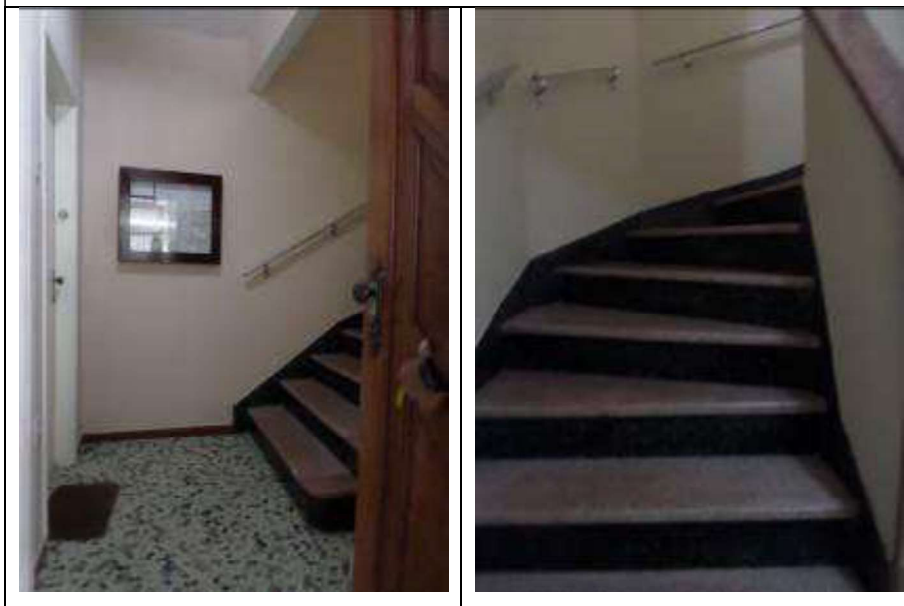
SÉRIE-FOTOGRAFICA 07 - ENFOQUES DO HALL DE ENTRADA, NO PAVIMENTO TÉRREO DO BLOCO ONDE ESTÁ A UNIDADE AVALIANDA.

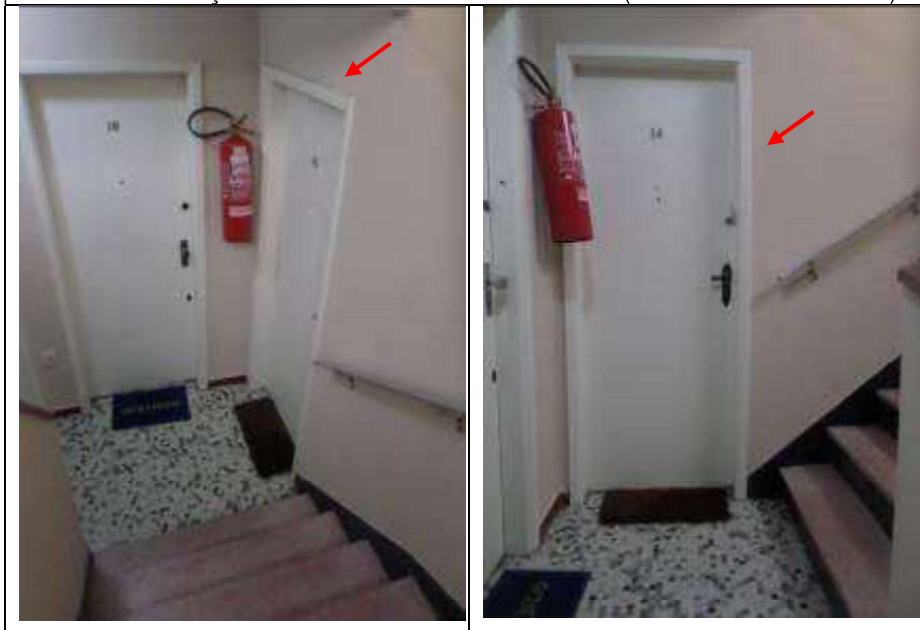
SÉRIE-FOTOGRAFICA 08 - REGISTRO DO HALL DE DISTRIBUIÇÃO COMUM NO SEGUNDO PAVIMENTO TIPO DO CONJUNTO RESIDENCIAL, COM A INDICAÇÃO DA PORTA DA UNIDADE 14 (IMÓVEL PENHORADO).

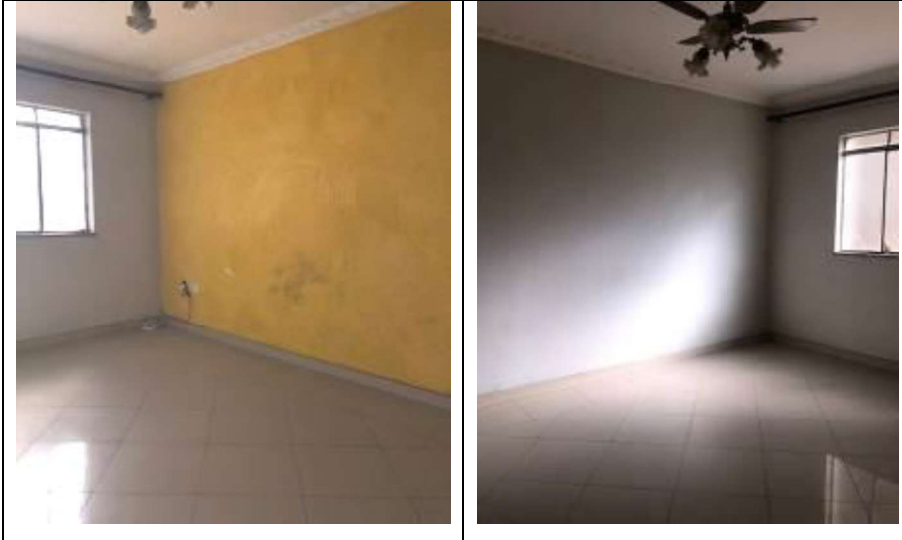
SÉRIE-FOTOGRAFICA 01 – ASPECTO GERAL DA SALA, VISTA SOB DIFERENTES ÂNGULOS.

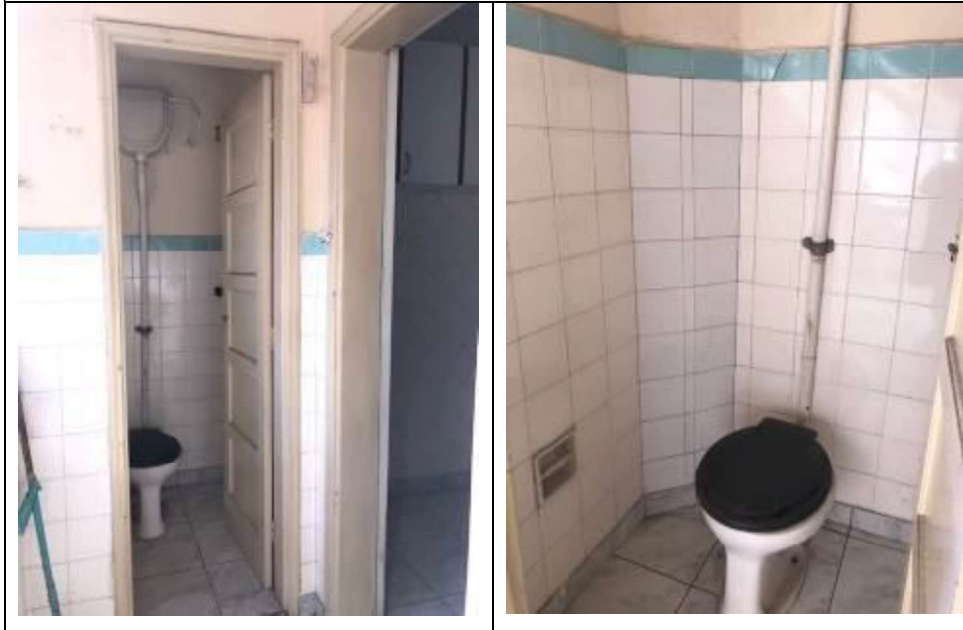
SÉRIE-FOTOGRAFICA 06 – ASPECTO GERAL DO BANHEIRO DE SERVIÇO, DOTADO DE BARRA DE AZULEJOS, POSSIVELMENTE ORIGINAL NAS PAREDES.

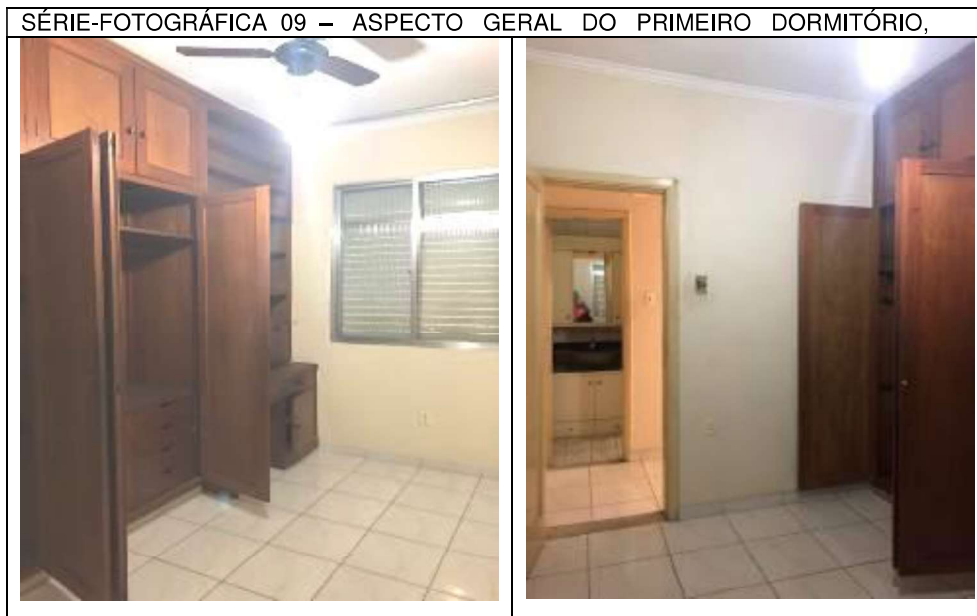
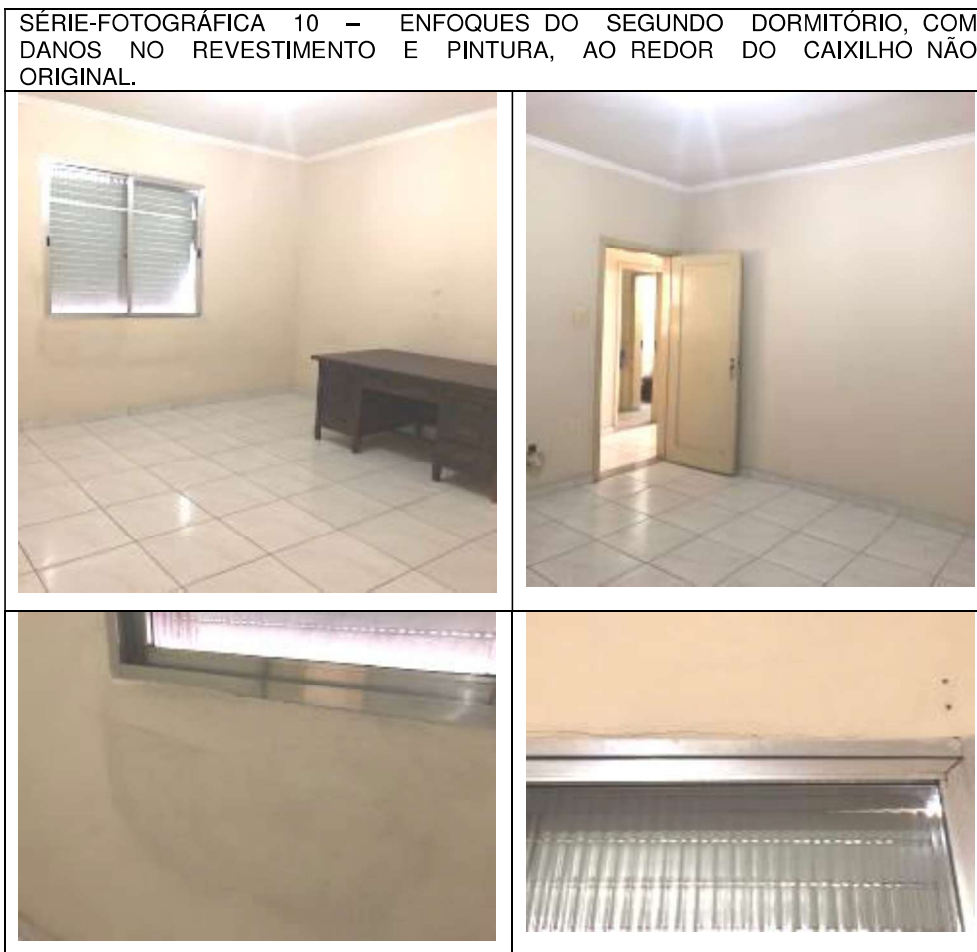
Durante a vistoria, foram observadas anomalias relacionadas à umidade e infiltração anterior no teto dos banheiros, onde também havia trincas nas paredes e o estufamento localizado do revestimento original (este último, no banheiro de serviço). Nas paredes da cozinha e área de serviço, dotadas de acabamento original, também foram verificadas trincas e “remendos” localizados. Foram ainda observados danos decorrentes de umidade no revestimento e pintura de paredes externas dos dormitórios, assim como trincas no entorno dos caixilhos substituídos.
