EXMO. SENHOR DOUTOR ALEXANDRE BUCCI JUÍZ
DE DIREITO DA 10ª VARA CÍVEL DO FÓRUM CENTRAL

PROCESSO : nº 0097853-80.1975.8.26.0100
REQUERENTE : VELMAT EMBALAGENS LTDA.

L a u d o

LAUDO PERICIAL

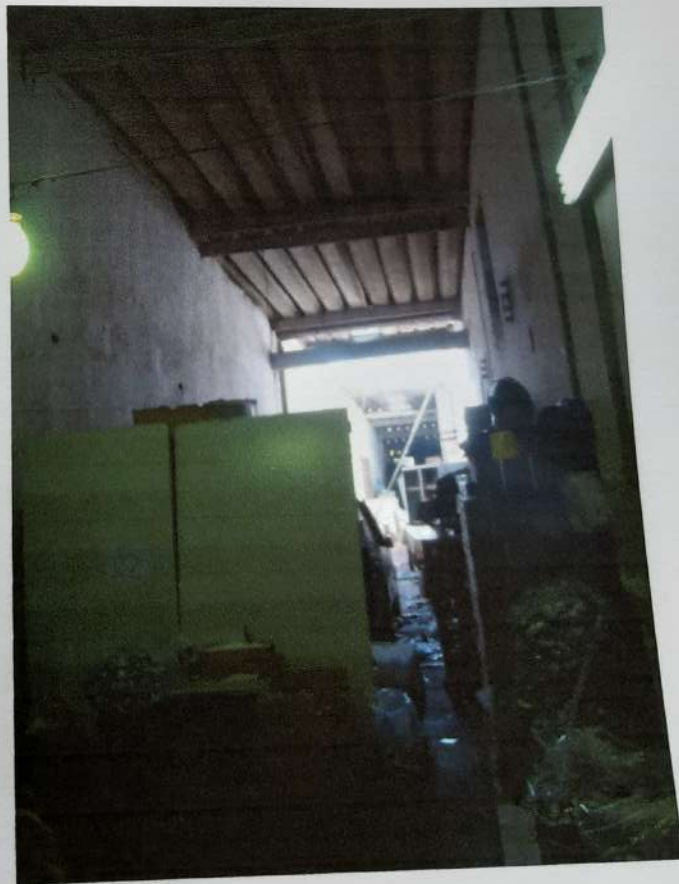
Foto 05: Outra vista interna do imóvel do Embargante (faixa de 2,00 da esquerda para a direita), em direção aos fundos.

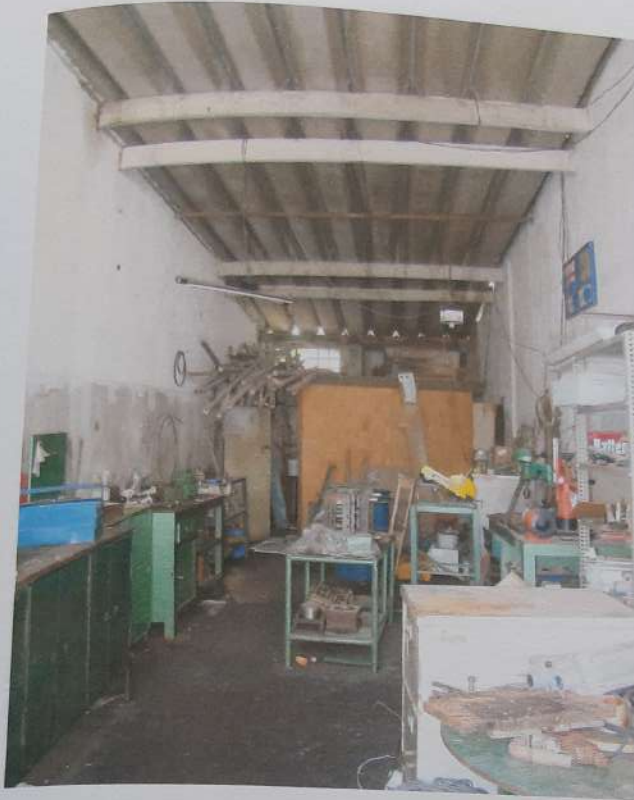
Foto 06: Outra vista interna do imóvel do Embargante (faixa de 2,00 da esquerda para a direita), nos fundos do imóvel, estando o imóvel da falida à direita a fotografia.

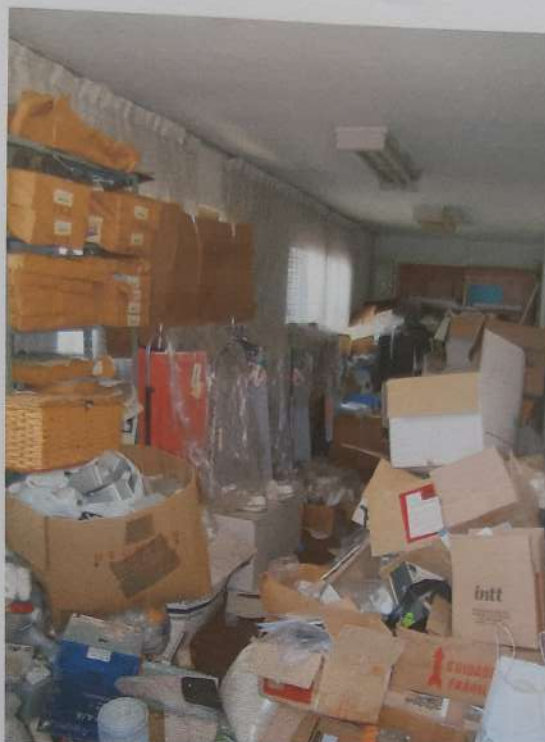
Foto 15: Vista interna do prédio do recuo frontal – superior, com acesso pelo prédio administrativo (ver fotografia nº 23 deste Relatório Fotográfico).

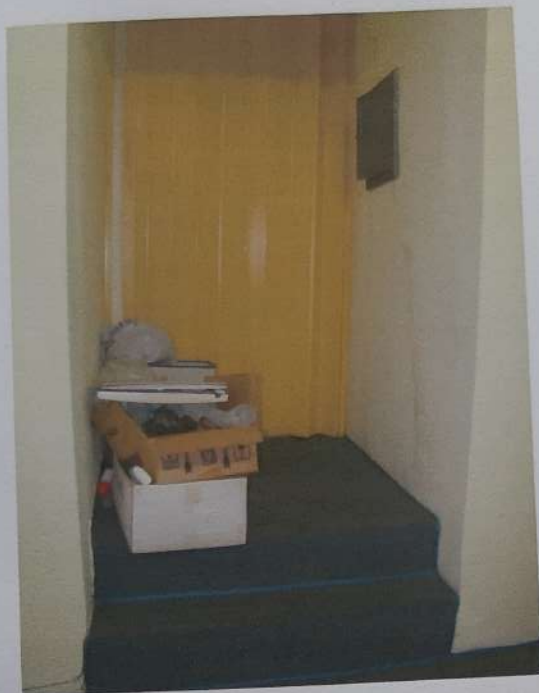
Foto 23: Vista do acesso ao andar superior do prédio implantado no recuo frontal (ver fotografias nºs 09 a 15 deste Relatório Fotográfico).

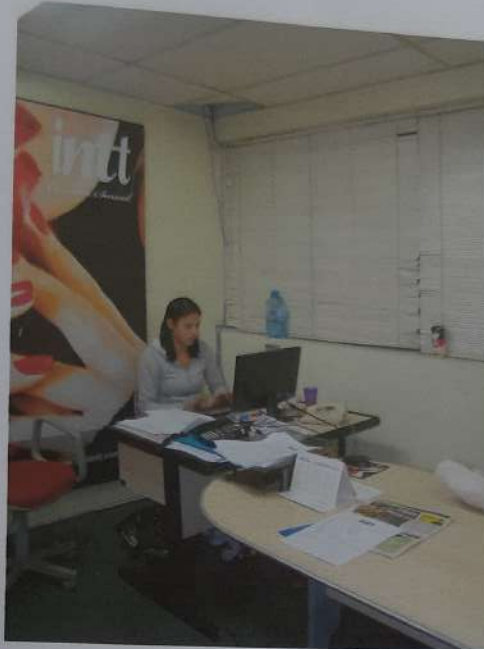
Foto 29: Outra vista de escritório do prédio administrativo.

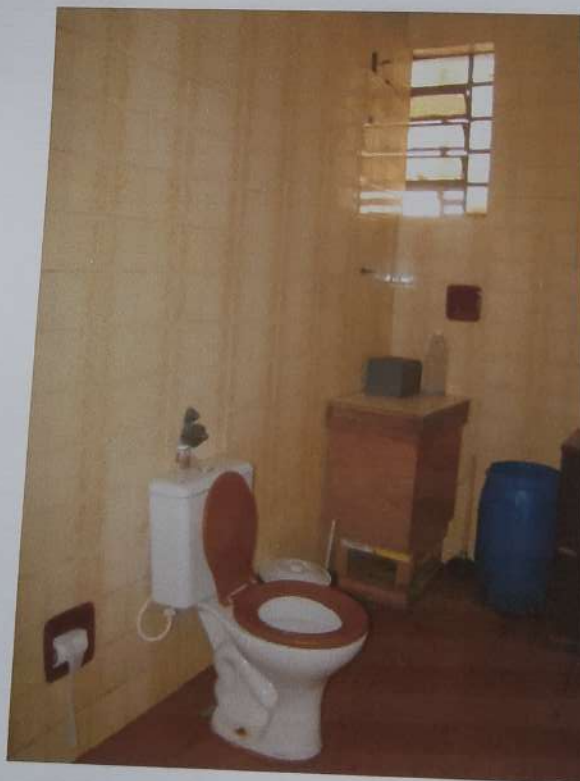
Foto 32: Vista de um dos banheiros.

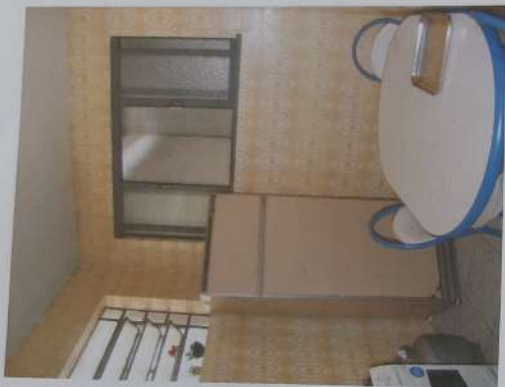
Foto 33: Vista da cozinha.

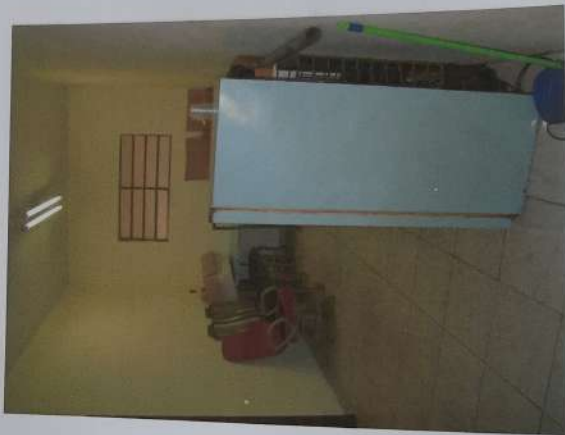
Foto 34: Vista de um dos cômodos do prédio administrativo.

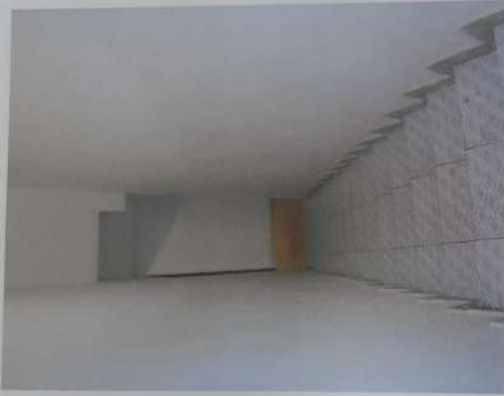
Foto 35: Vista da escada de ligação entre os pavimentos do prédio administrativo.

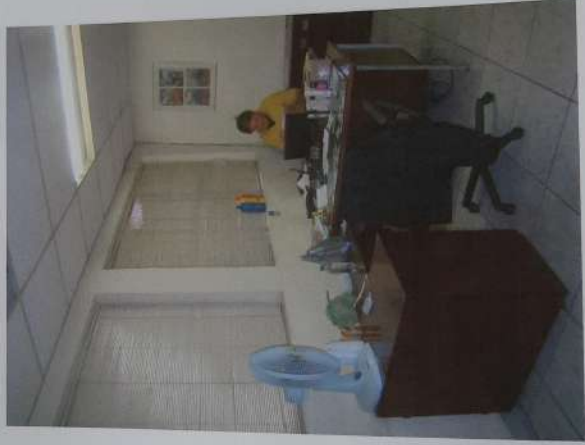
Foto 36: Vista de escritório do prédio administrativo.

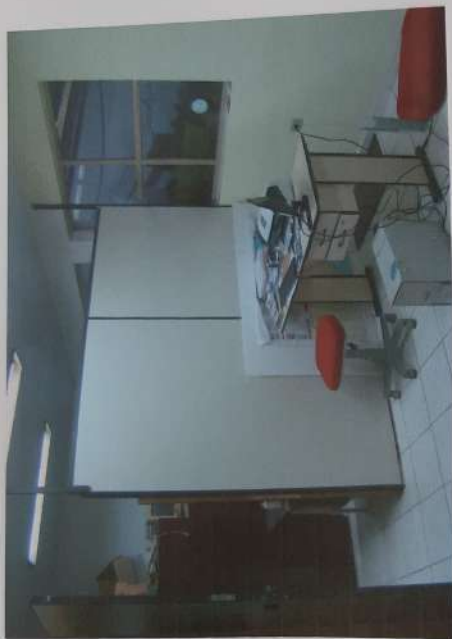
Foto 37: Vista de escritório do prédio administrativo.

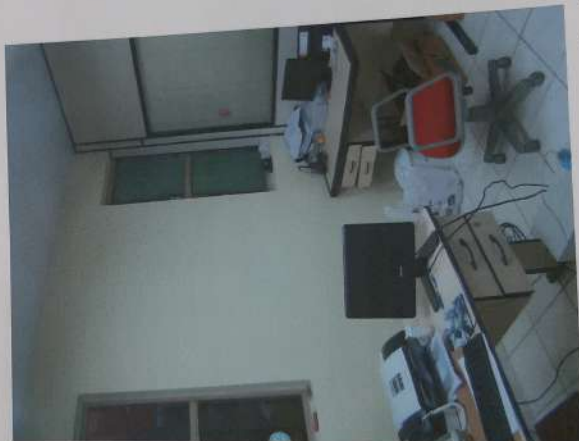
Foto 38: Vista de escritório do prédio administrativo.

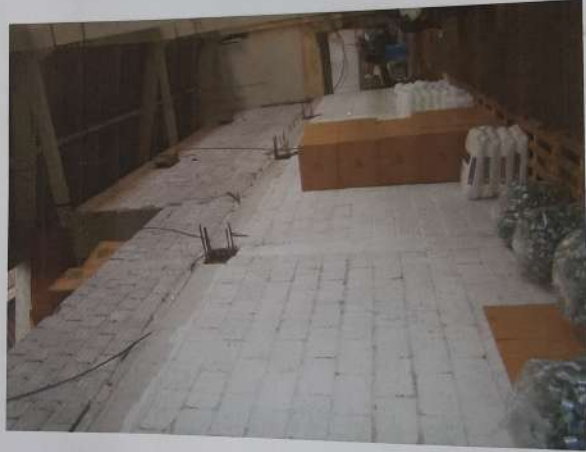
Foto 42: Vista parcial de um dos acessos ao galpão.

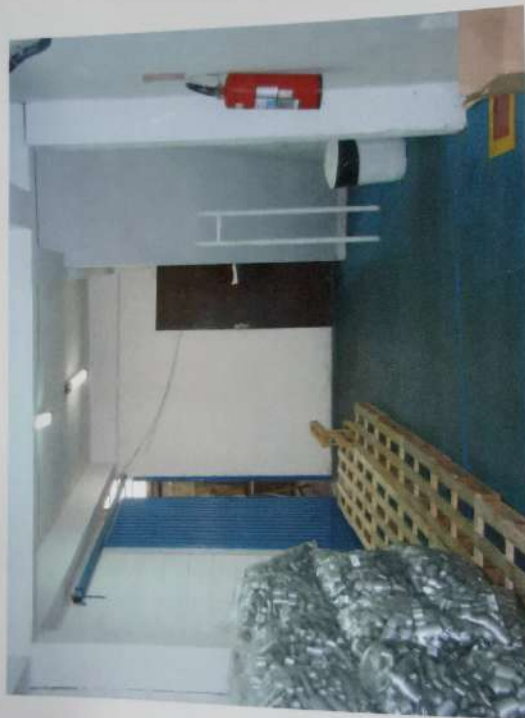
Foto 40: Vista do acesso ao depósito e área de armazenamento e produção, térreo.

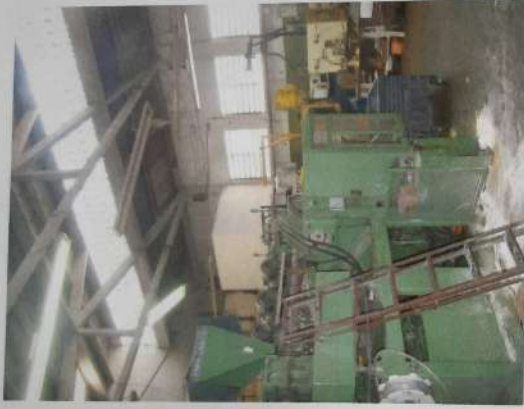
Foto 43: Vista do galpão com cobertura em estrutura de madeira e lanternim.

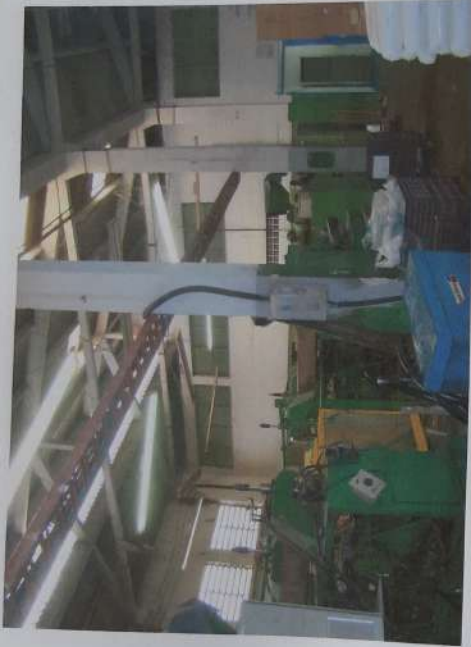
Foto 45: Vista do galpão com cobertura em estrutura de tesouras de madeira, estando nos fundos a parte administrativa.

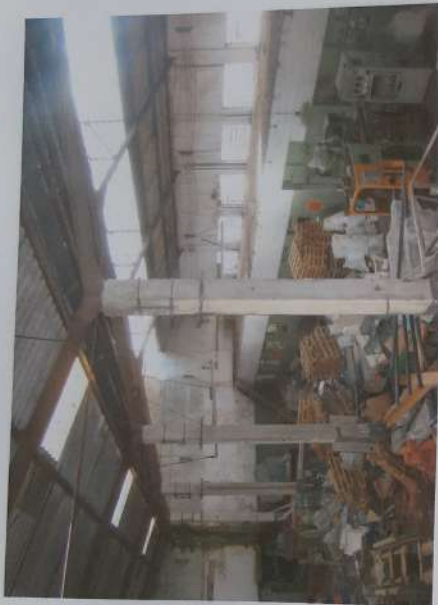
Foto 49: Outra vista do galpão com cobertura em estrutura de treliça metálica e lanternim, vista a partir do mezanino.

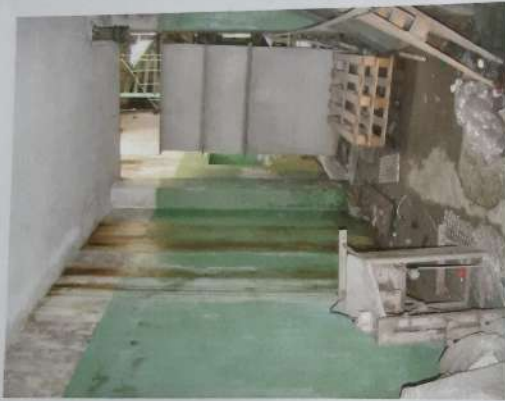
Em vistoria verificou-se que o imóvel encontra-se em mau estado de manutenção e conservação, apresentando revestimentos degradados, manchas de umidade em paredes, estrutura metálica da cobertura com pontos de corrosão, trincas e rachaduras, etc.

Foto 51: Outra vista parcial da edícula, aos fundos do imóvel, destacando revestimentos desagregados e manchas de umidade.

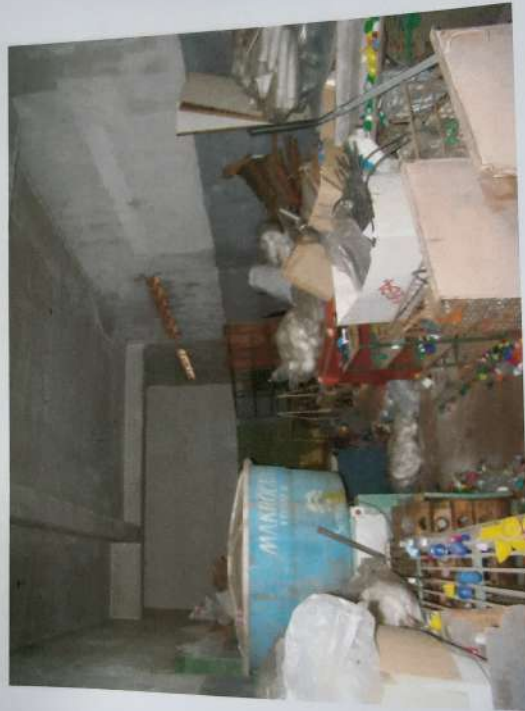
Foto 52: Outra vista parcial da edícula, aos fundos do imóvel.

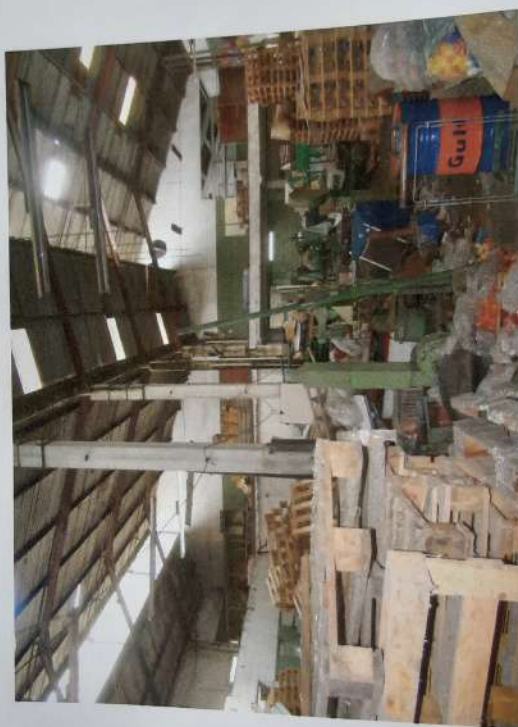
Foto 54: Vista do galpão em direção à frente do imóvel, destacando o mezanino – área ampliada e a divisão entre galpões (coberturas em tesoura metálica e madeira).

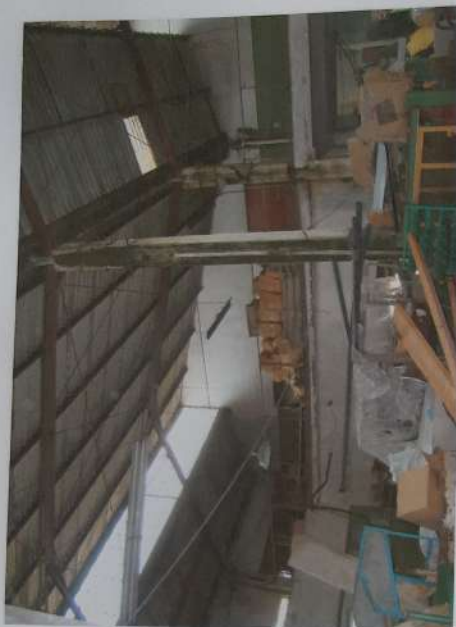
Foto 55: Vista do galpão em direção à frente do imóvel, destacando o mezanino – área ampliada.

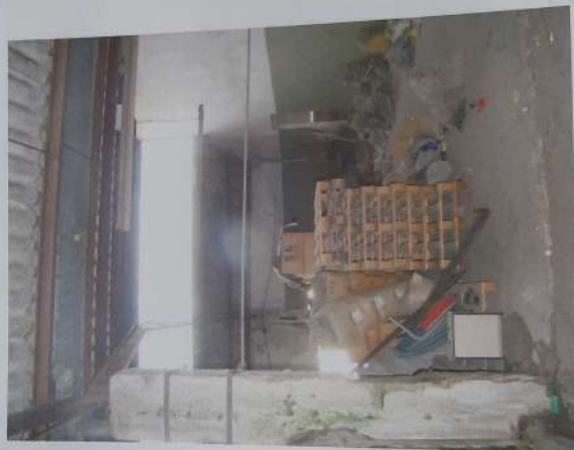
Foto 56: Vista do mezanino do galpão – área ampliada.

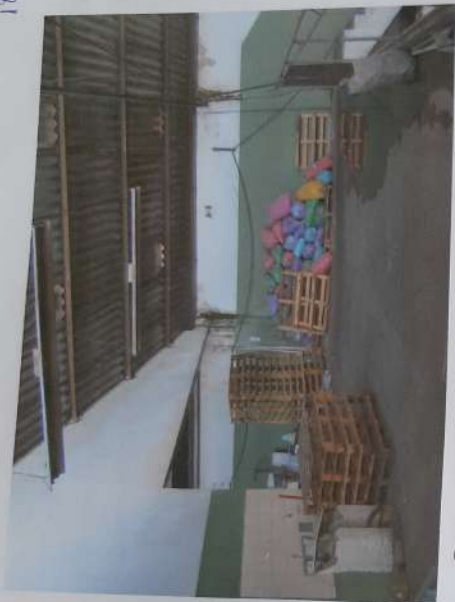
Foto 57: Outra vista do mezanino do galpão – área ampliada.

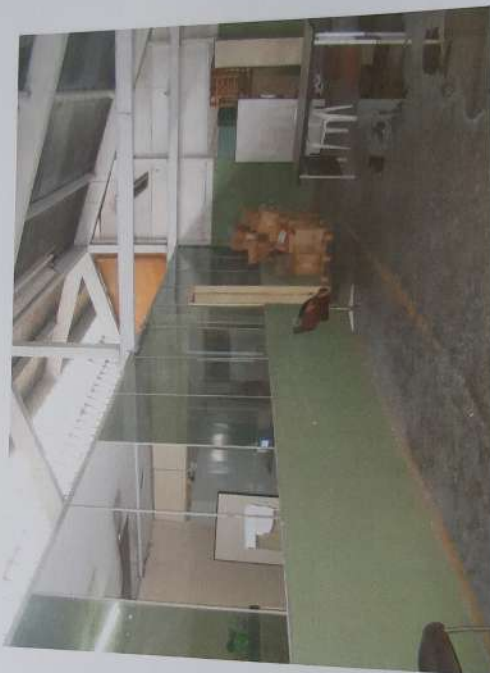
Foto 58: Outra vista do mezanino do galpão – área ampliada, em direção à parte administrativa, observando a cobertura em tesoura de madeira.
