**EXMO. Sr. Dr. JUIZ DE DIREITO DA 3ª VARA CÍVEL DA  
COMARCA DE OURINHOS – SP.**

**Processo: 0003043-21.2019.8.26.0408**

## **LAUDO PERICIAL**

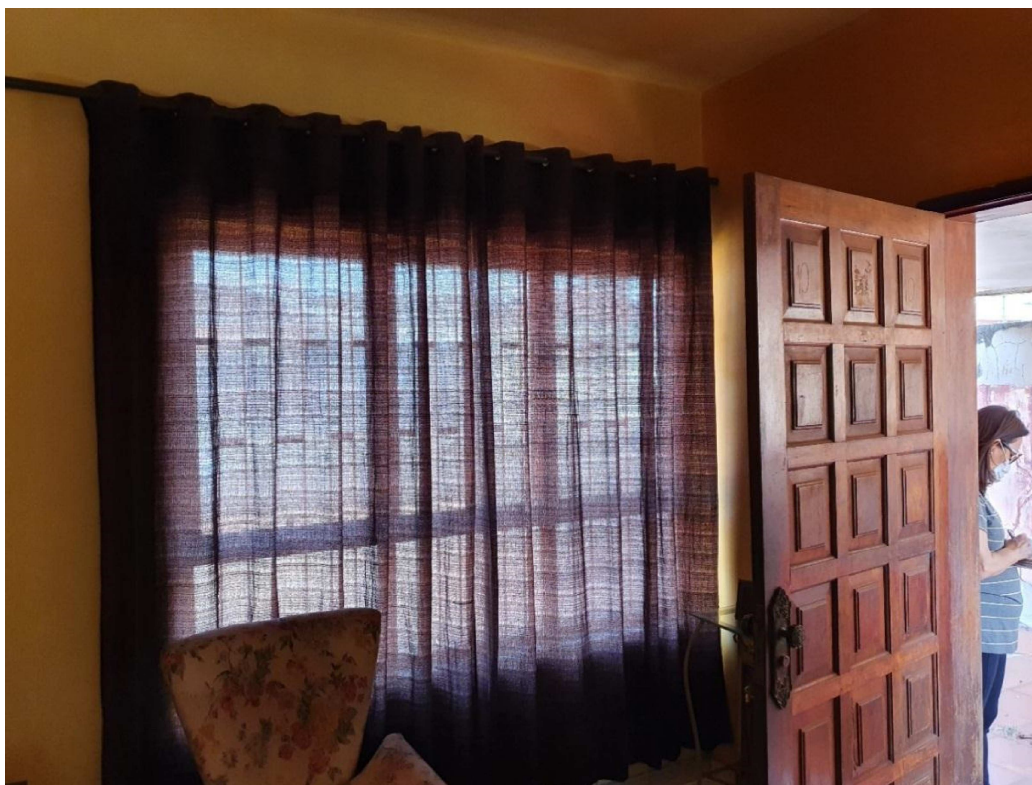
- Sala de estar, com piso cerâmico em bom estado, com laje, paredes revestidas de massa corrida, pintura necessitando de reparos.
- Garagem, com reboco se desprendendo da laje, piso lajota cerâmica em péssimo estado, trincas nas paredes e mal estado de conservação.

Foto 27 – Vista da sala de estar.

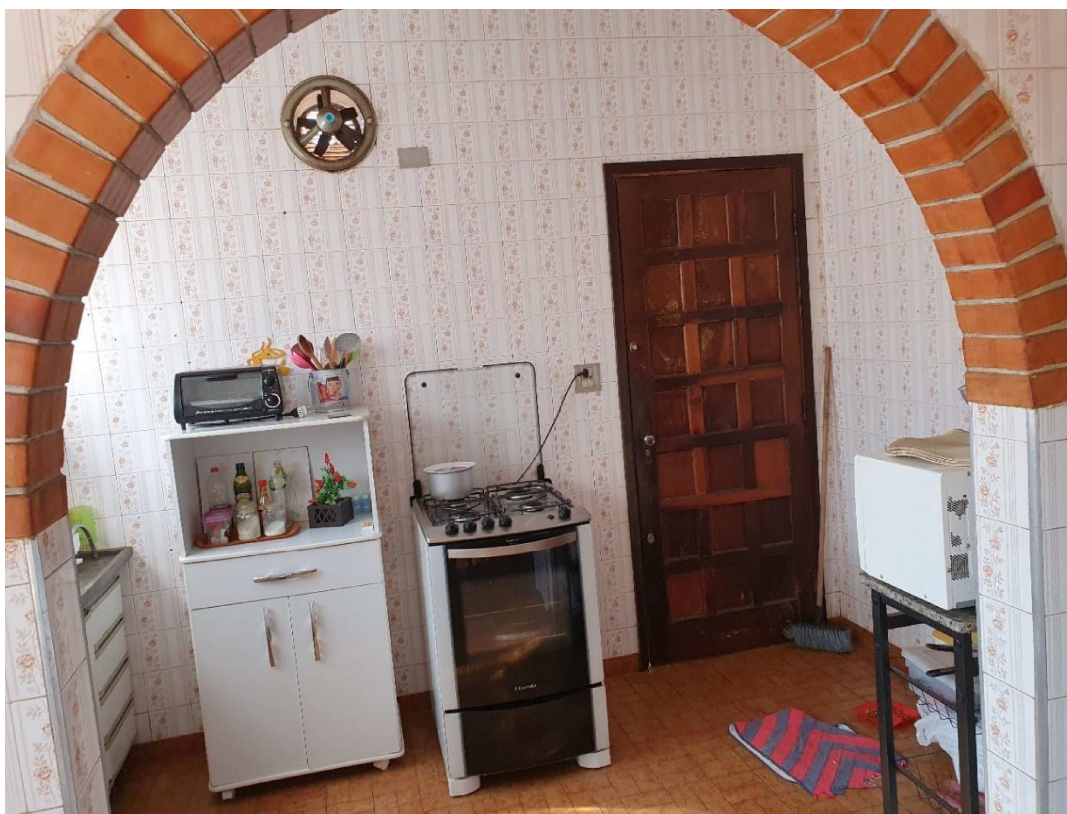
Foto 36 – Azulejos até o teto e piso de cerâmica.
