P A R E C E R

T É C N I C O

V I S T O R I A

Imóvel: Hotel Guarujá INN.

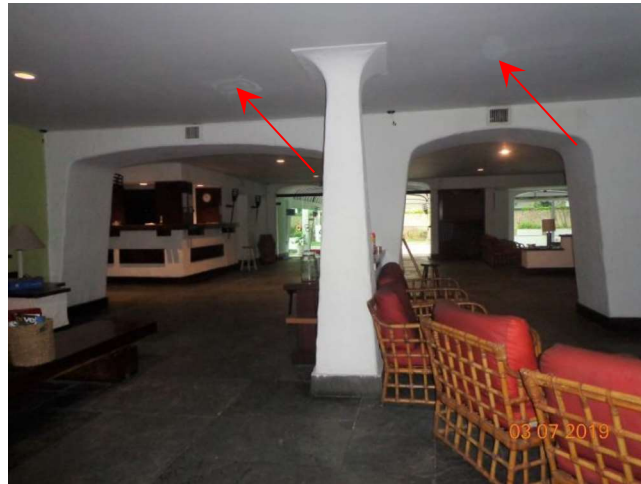
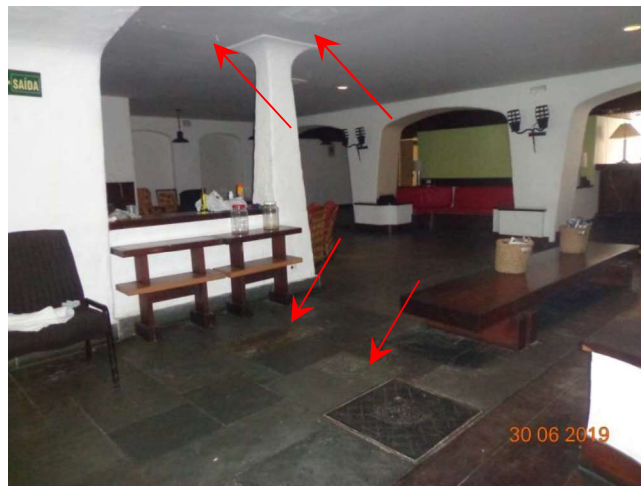
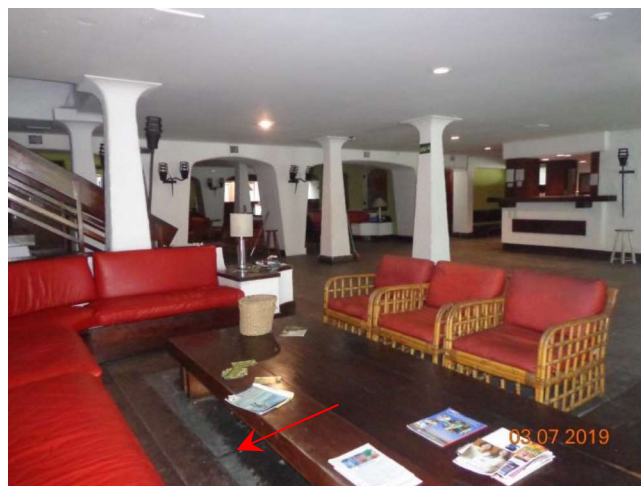
Neste ambiente, sala de recepção, estar e espera, estado regular das paredes, tetos (algumas manchas) e pisos (desgastados).

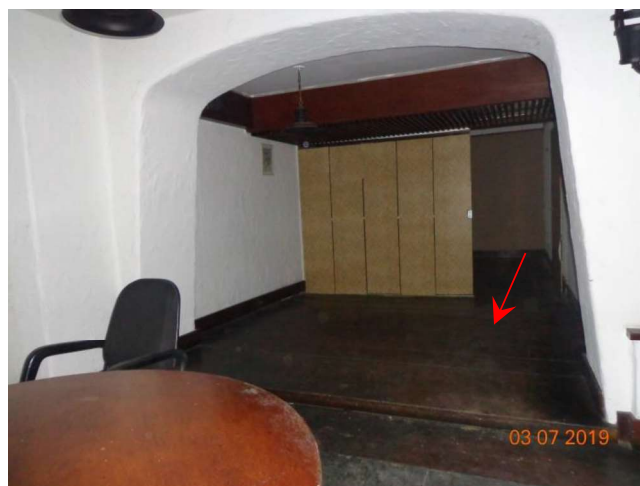
Vista da sala de espera p/ o salão de conferências. Piso de madeira desgastado.

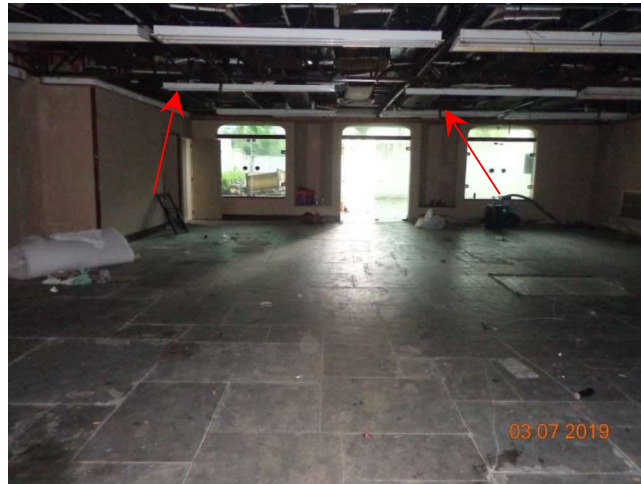
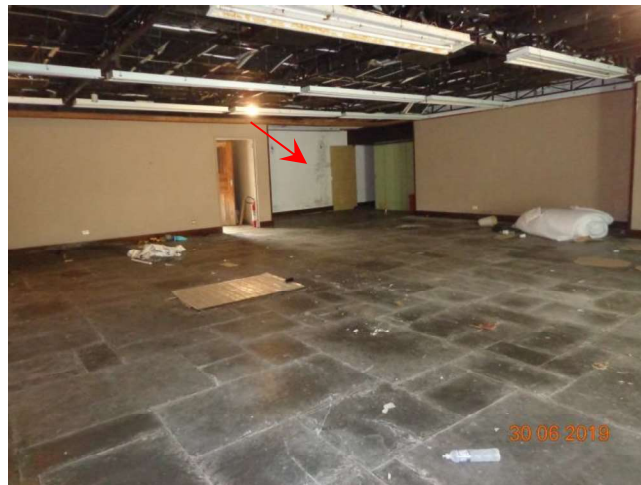
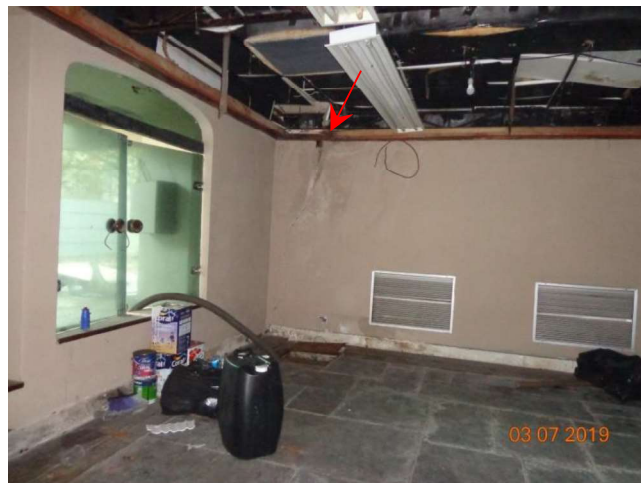
Salão de conferências com umidade nas paredes e teto, piso desgastado e, sem forro no teto.

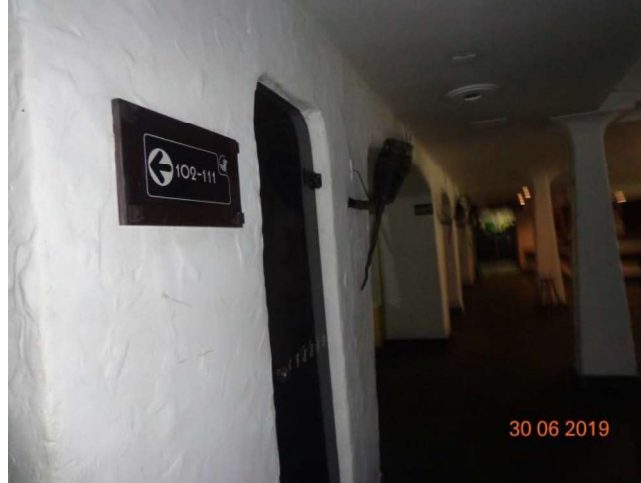
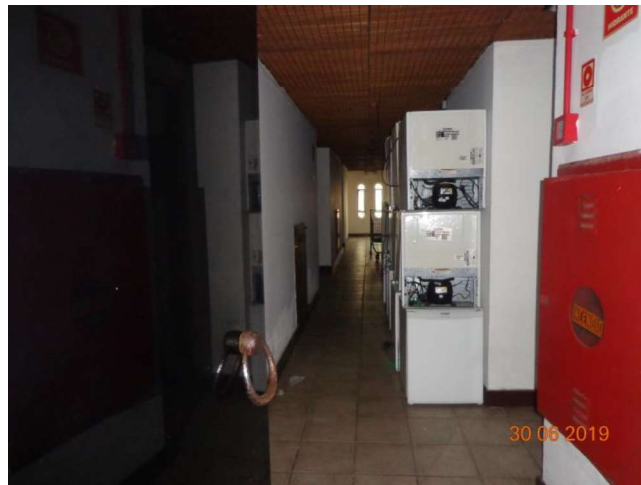
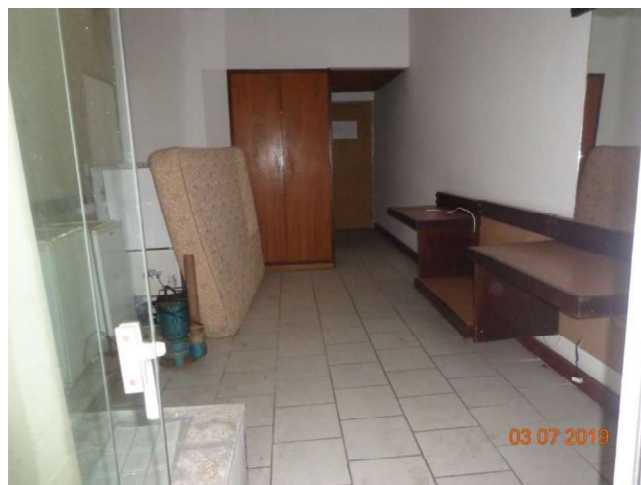
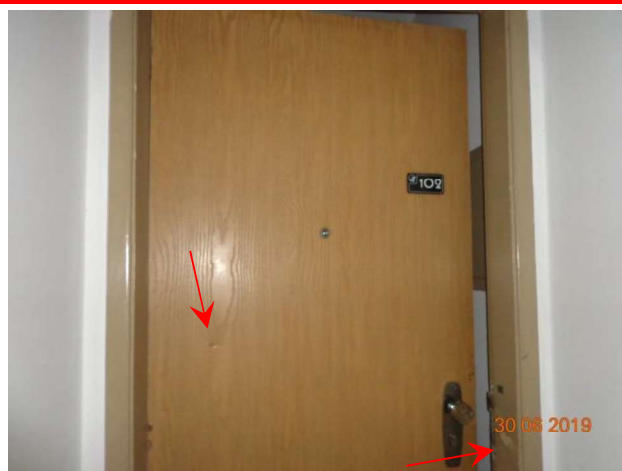
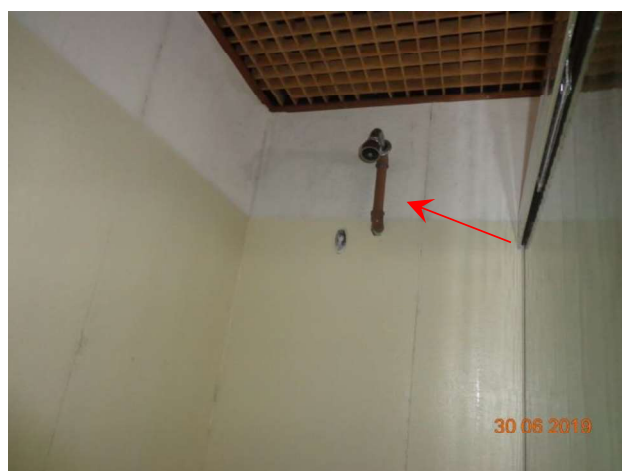
- Área privativa para hóspedes – apartamentos de 102 a 111.

Neste pavimento, nos apartamentos estão estocados móveis e equipamentos. Porém, é possível notar os remendos em pisos, vários pontos de umidade, além das condições das esquadrias e ferragens e, da instalação hidráulica.

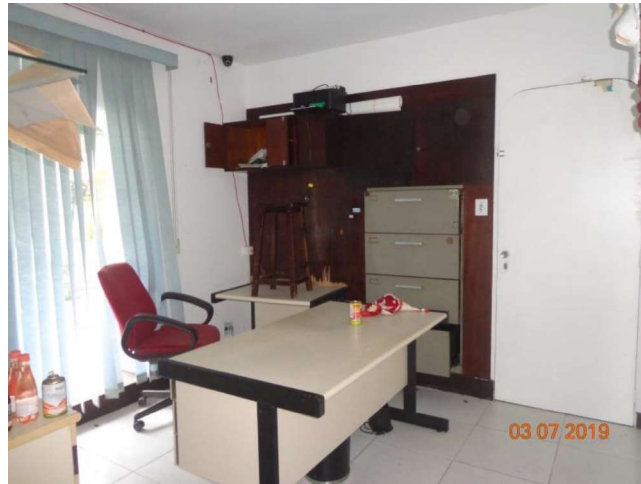
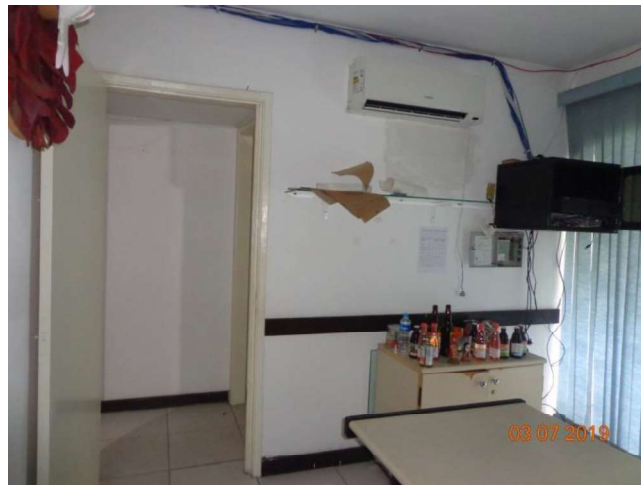
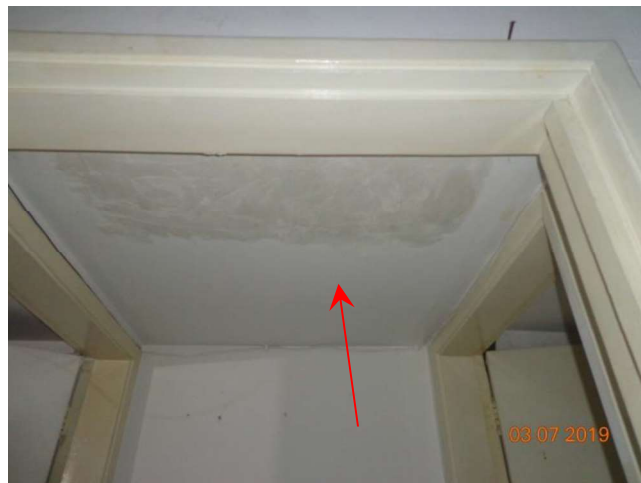
Sala da gerência e apoio à recepção, estado regular, com apenas uma mancha no teto em frente ao banheiro e, piso desgastado na sala de apoio à recepção.

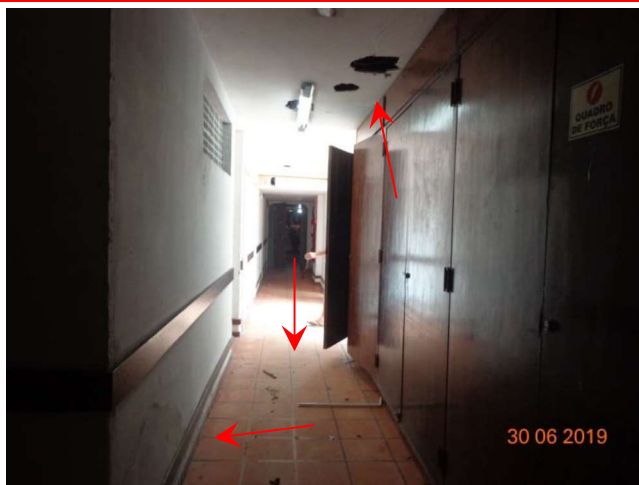
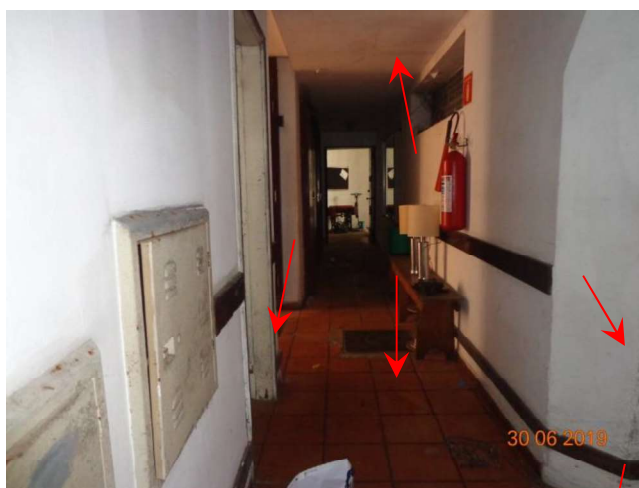
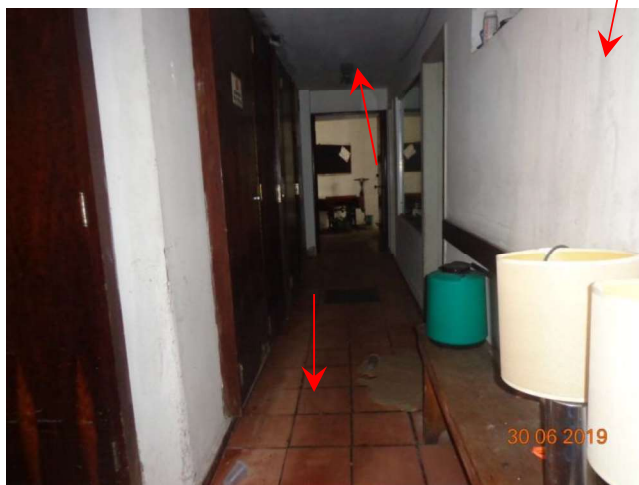
Vistas do corredor de circulação da área de apoio. Com umidade nos tetos, paredes, piso desgastado, esquadrias podres.

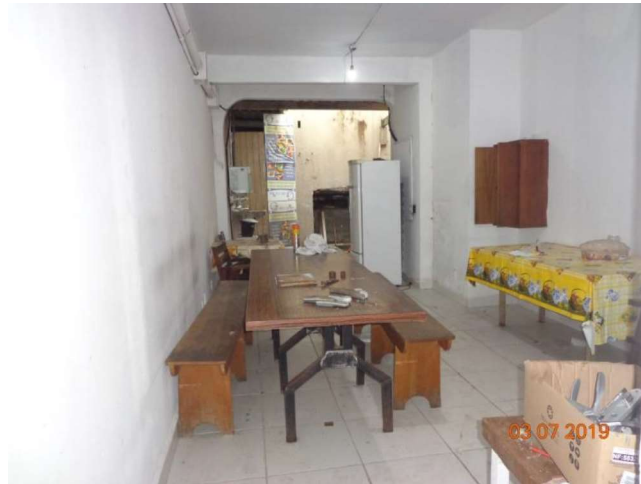
Refeitório dos funcionários em bom estado de conservação.

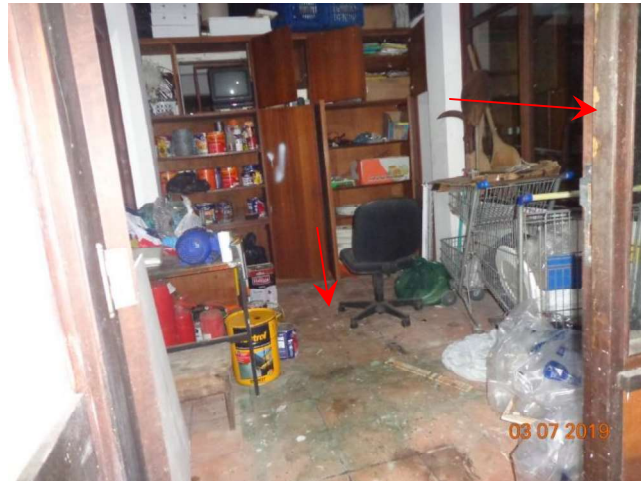
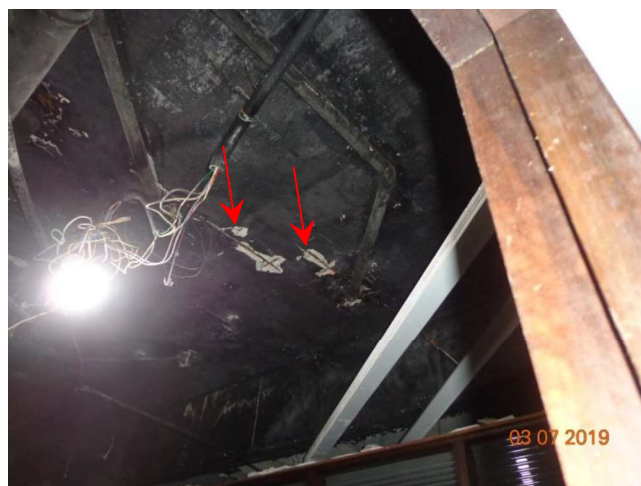
Salas de manutenção em estado regular de conservação, com piso desgastado, esquadrias avariadas e algumas fissuras no teto.

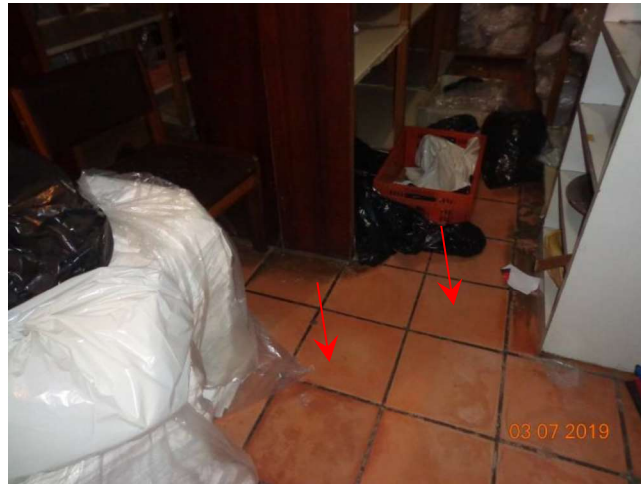
Local de estoque de rouparia, com pontos de umidade, piso desgastado e, quadro de luz e energia sem caixa de proteção.

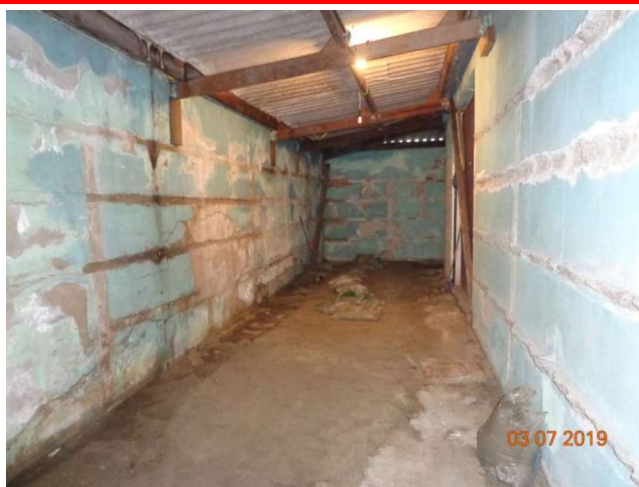
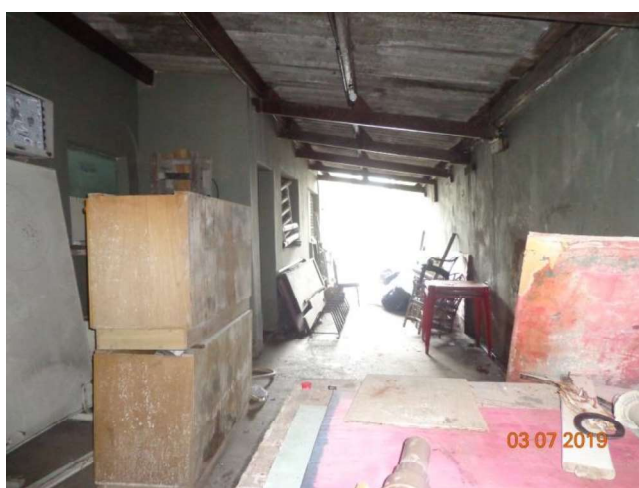
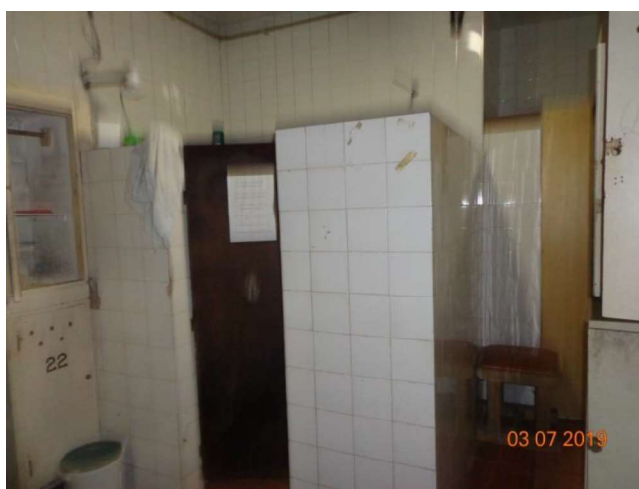
Salas de manutenção e ferramentas com umidade no teto e piso desgastado. Últimas duas fotos – área de carga e descarga.

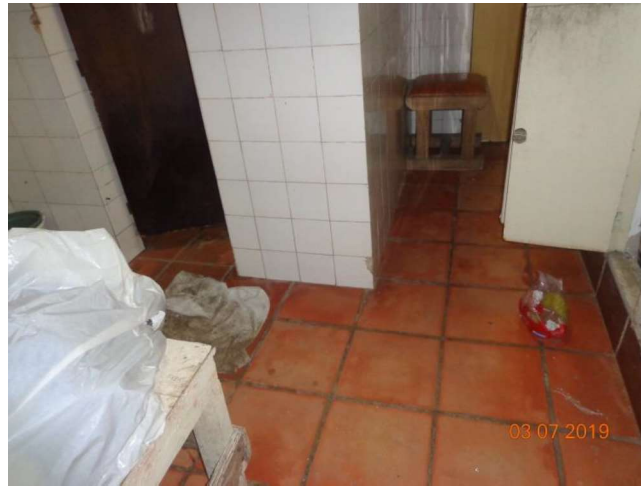
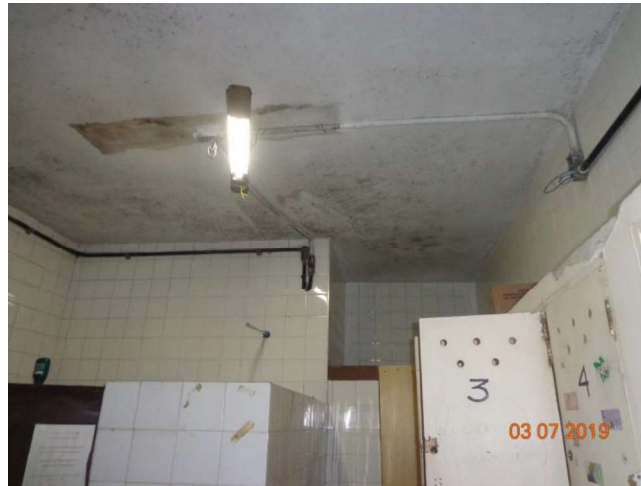
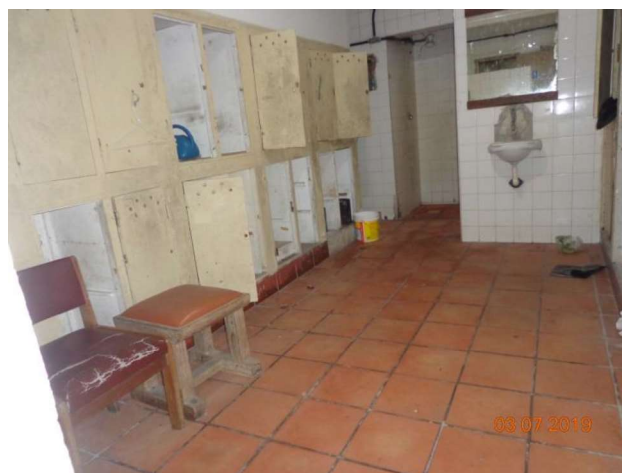
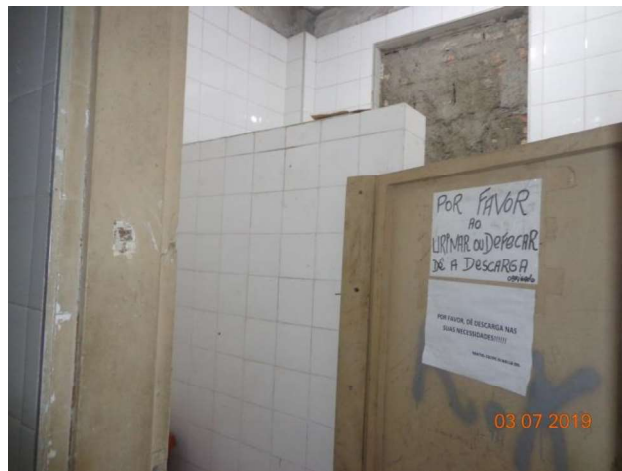
Vestiários feminino e masculino dos funcionários, com umidade nos tetos, pisos desgastados e, sem ventilação.

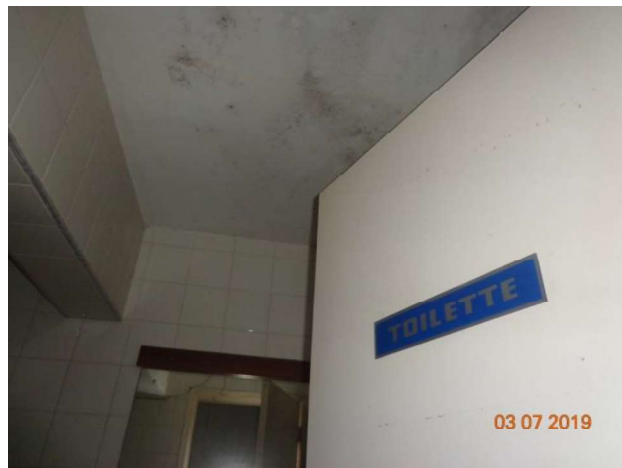
Banheiro ao lado da lavanderia com umidade no teto.

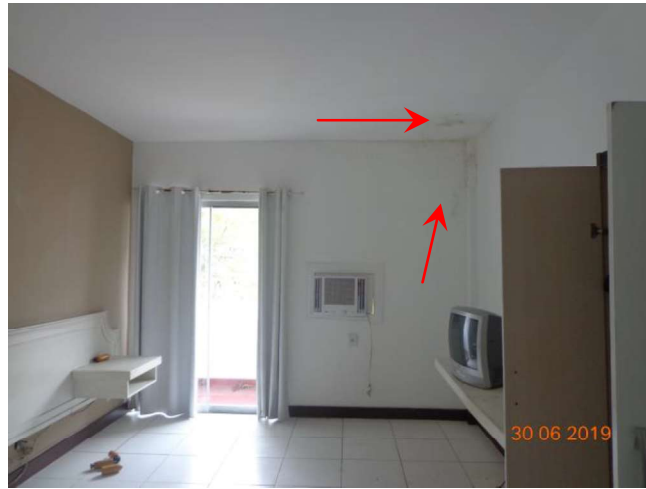
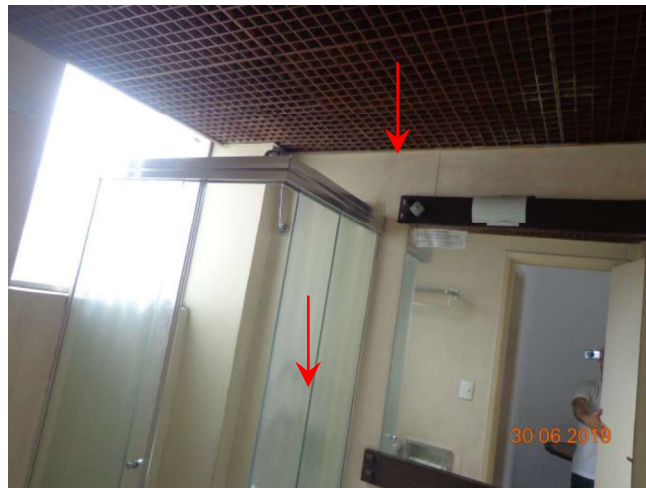
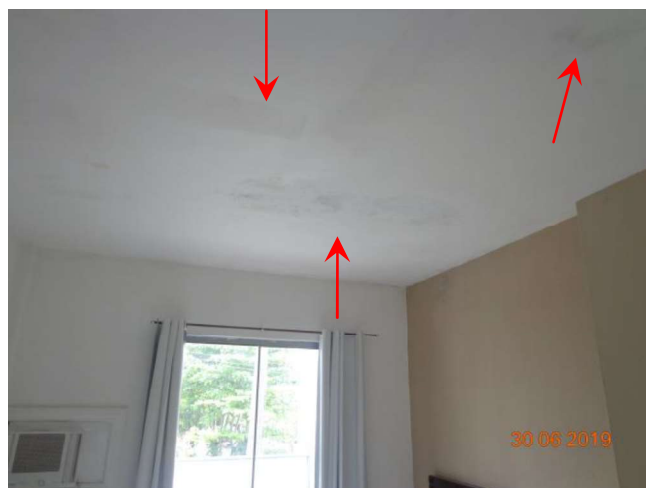
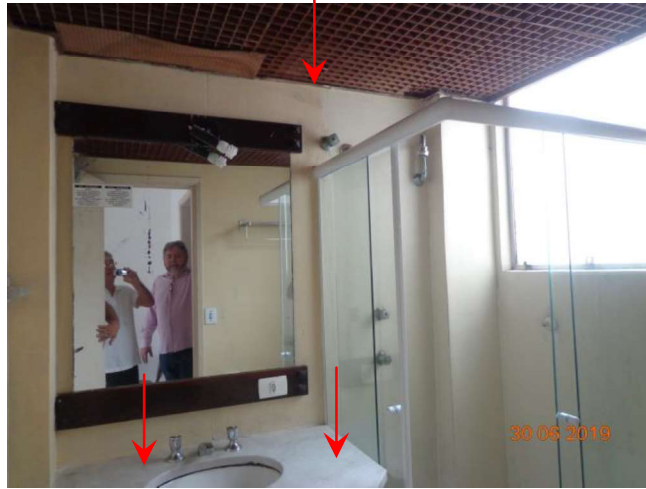
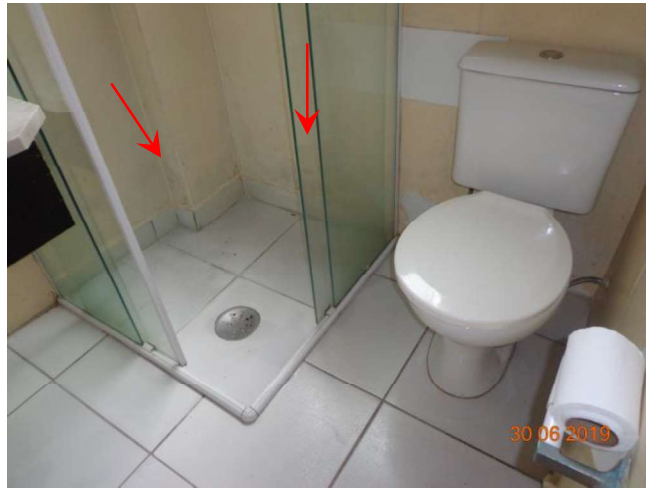
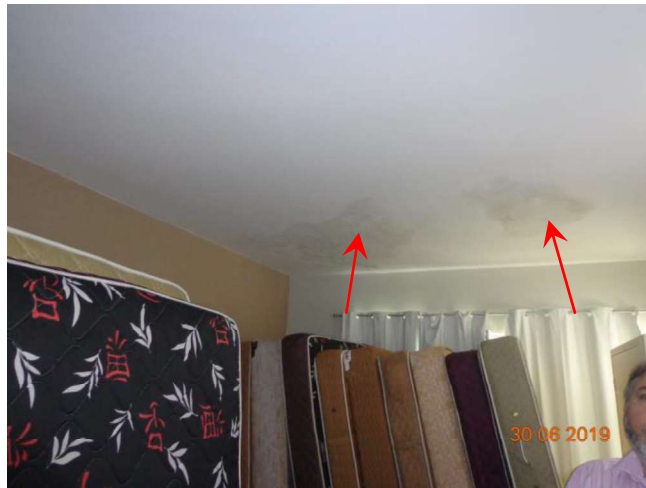
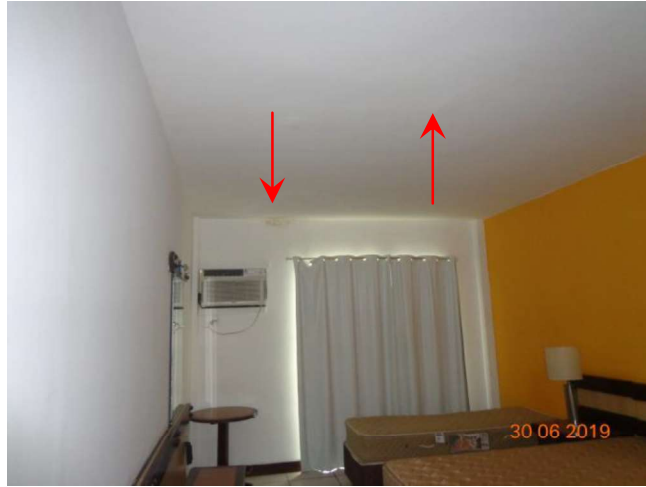
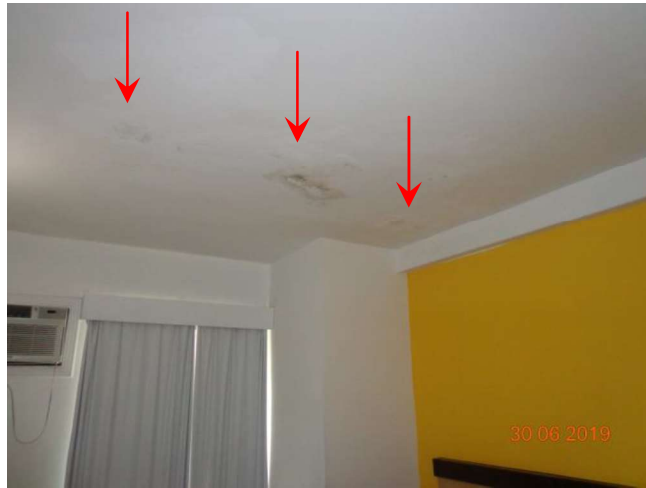
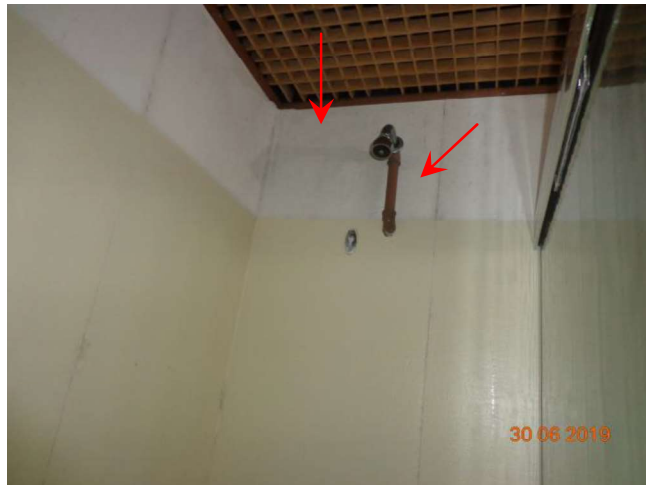
Neste andar (aptos. 201 a 233) pode-se considerar estado regular de conservação, com alguns pontos de umidade, pisos desgastados em quase todas as unidades e algumas esquadrias de madeira e pedras de pias deterioradas.

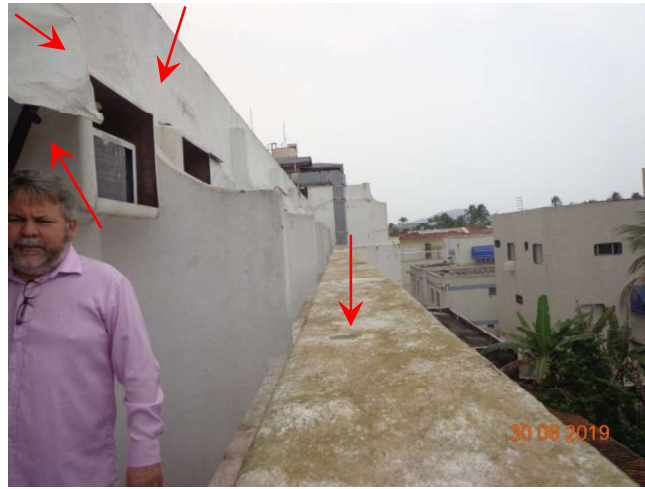
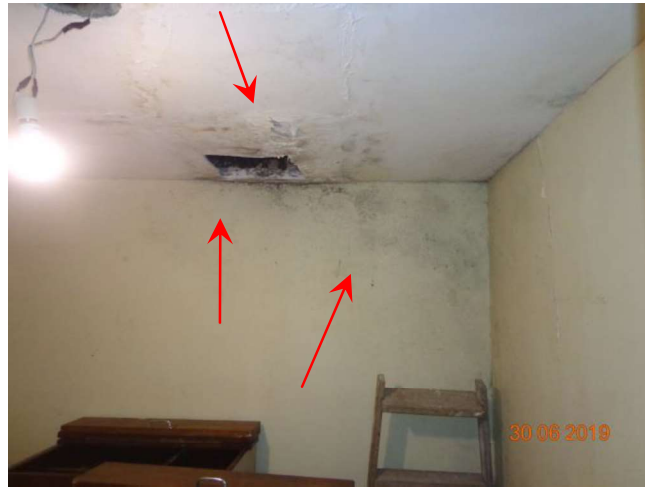
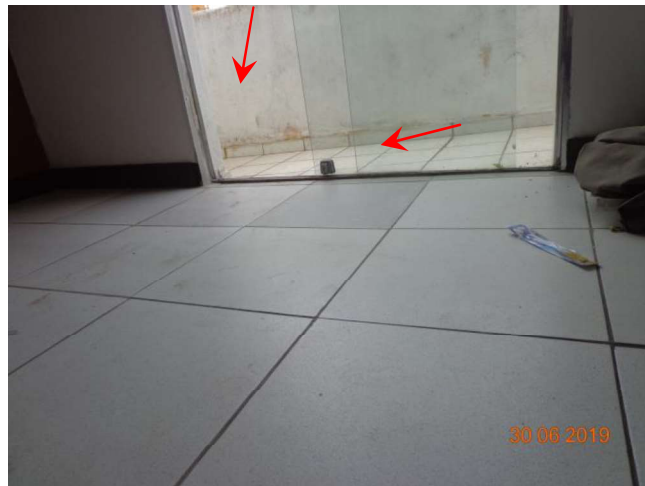
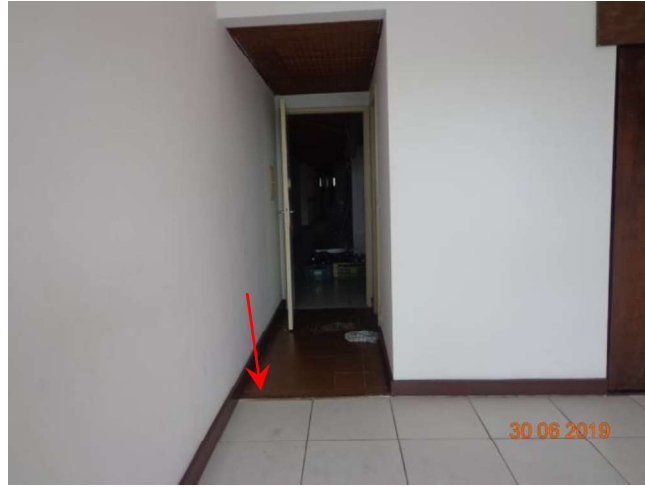
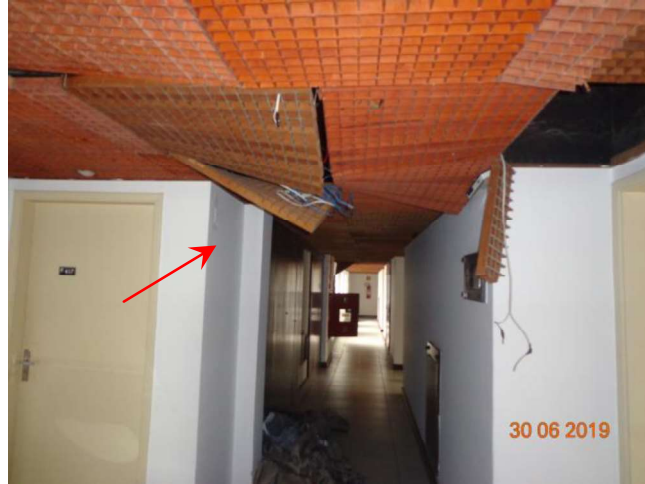
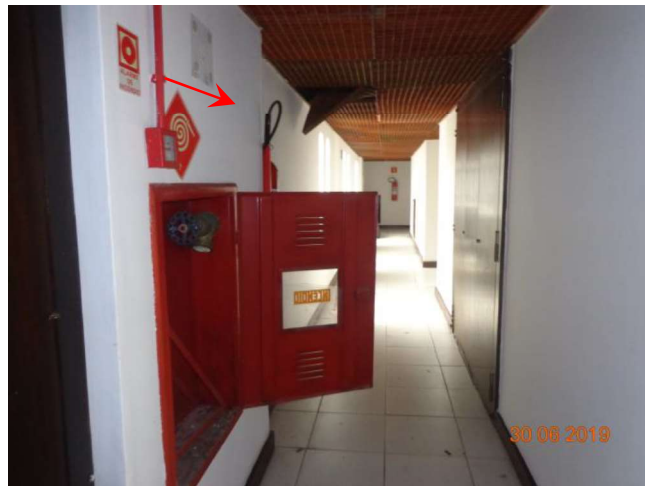
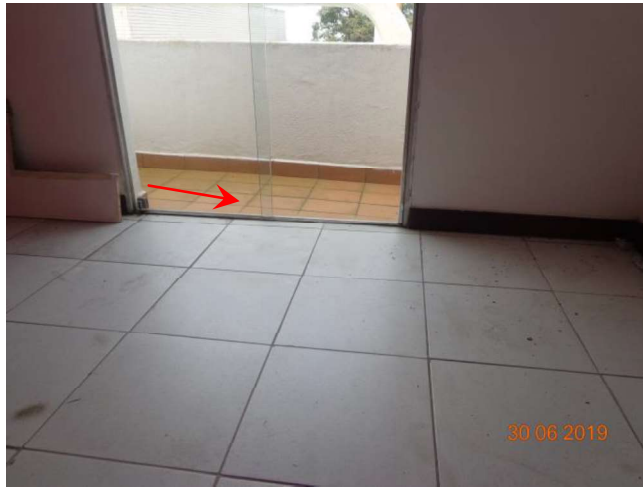
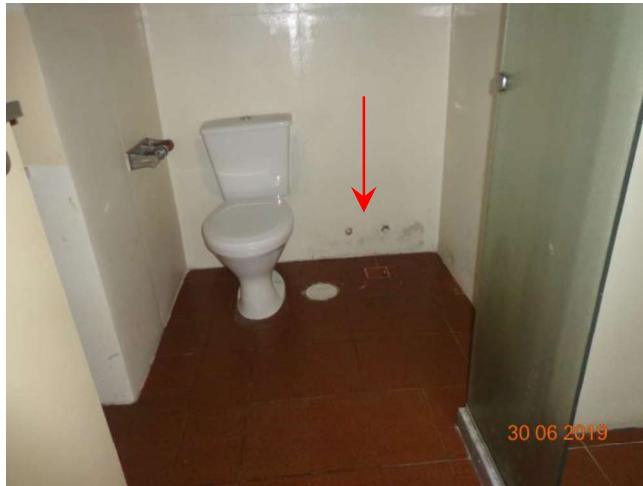
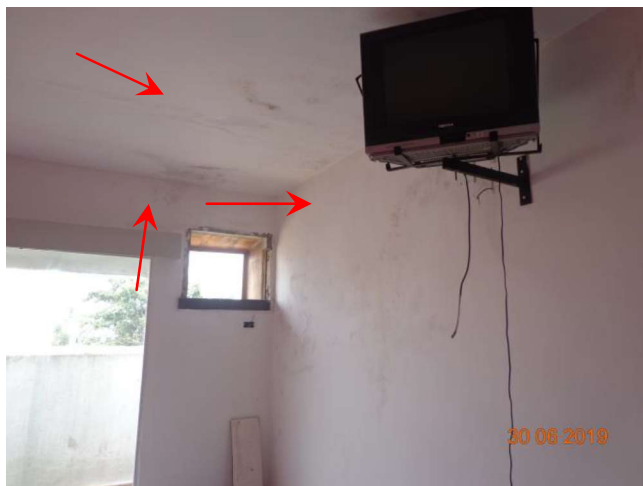
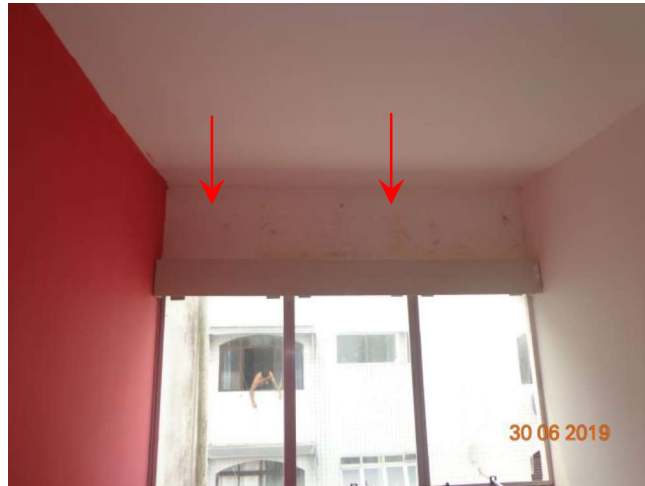
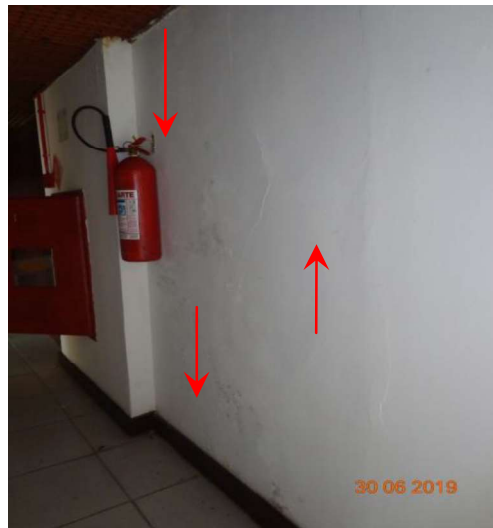
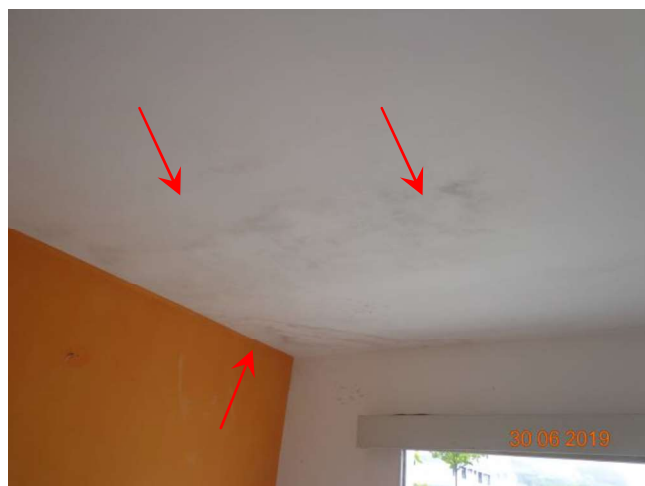
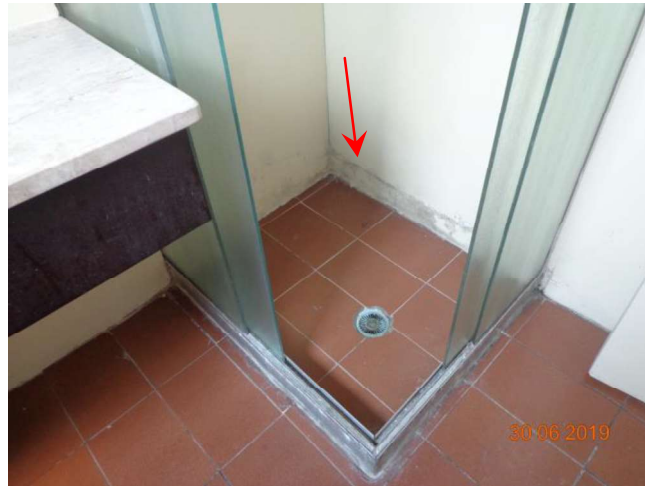
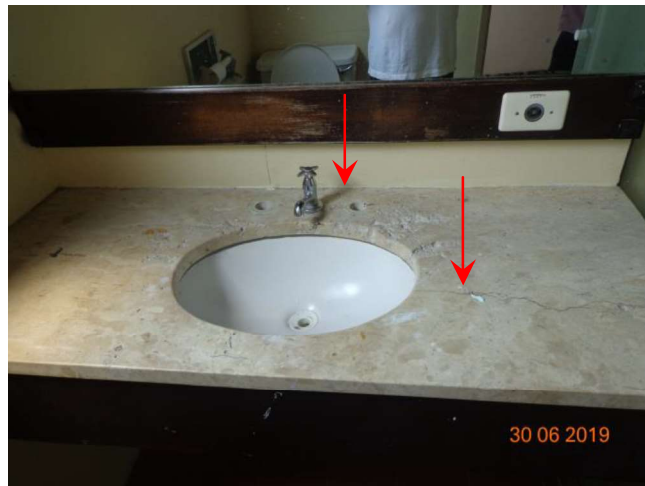
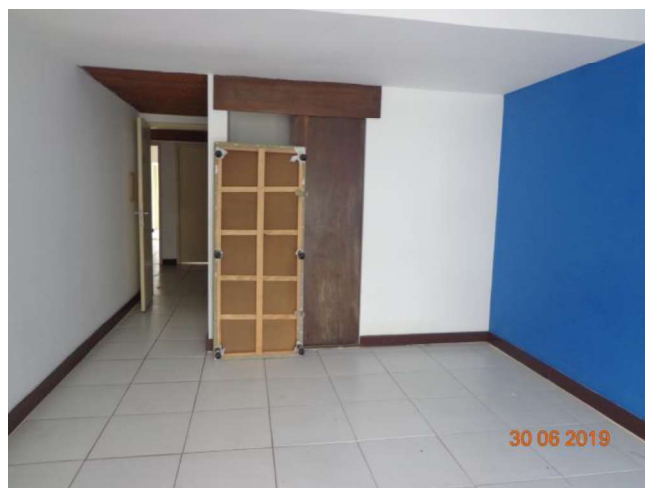
Neste andar (aptos. 301 a 333) pode-se considerar estado regular/ruim de conservação, com muitos pontos de umidade em quase todas as unidades e algumas esquadrias de madeira e pedras de pias deterioradas e pisos fora de nível.

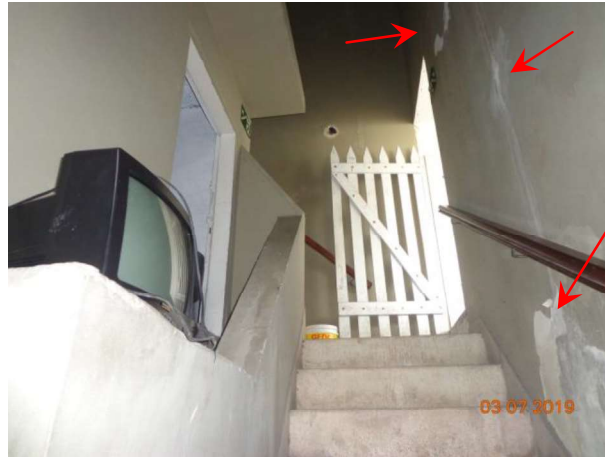
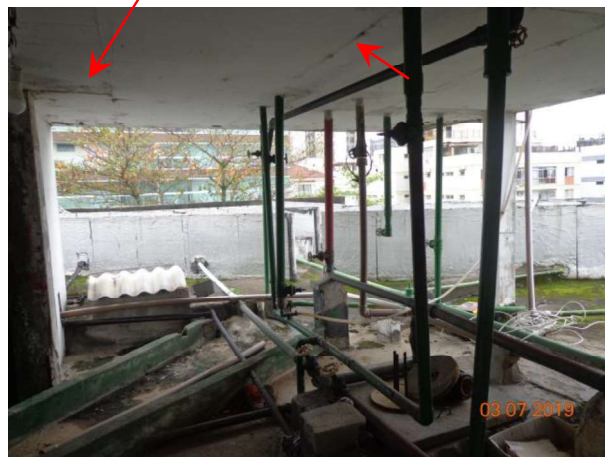
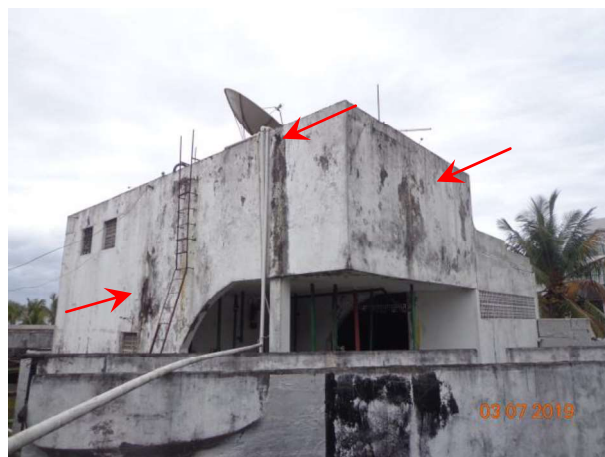
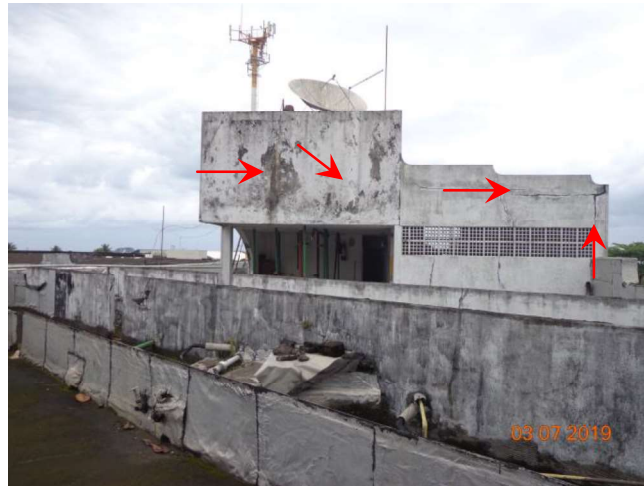
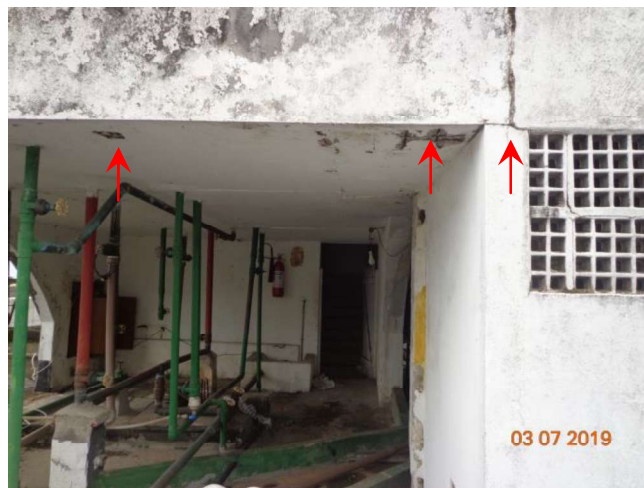
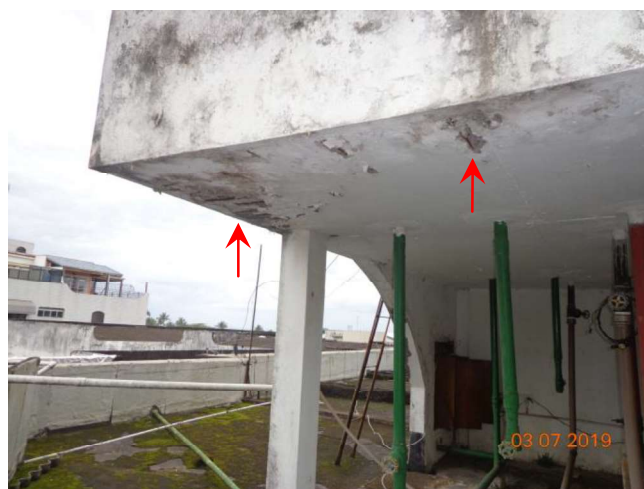
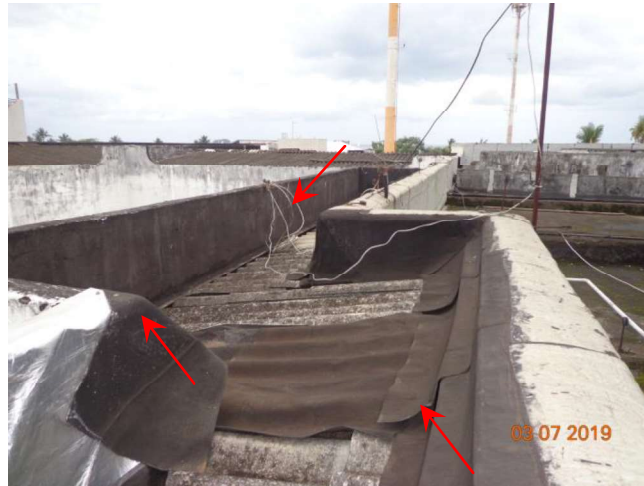
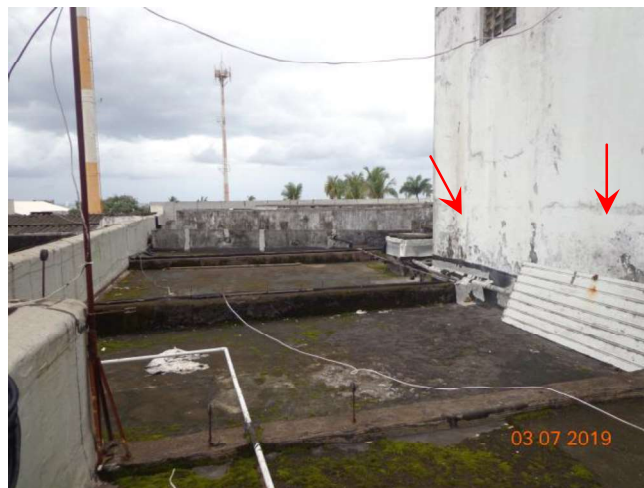
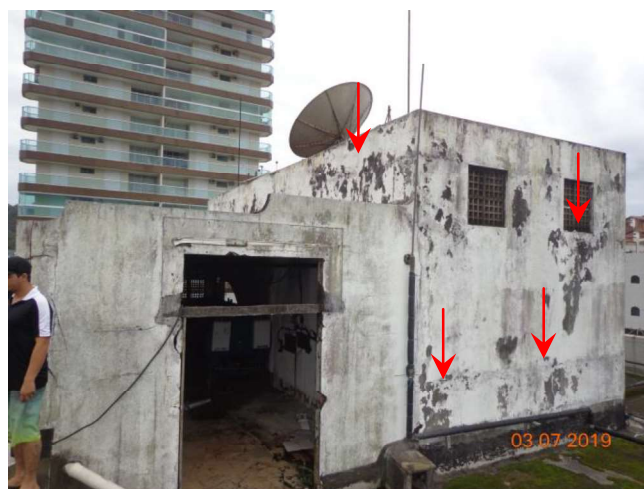
Pavimento Cobertura:

- Área de circulação, e manutenção para funcionários.

Neste pavimento apresenta muita umidade, muitas fissuras em paredes e lajes, telhado remendado e, acumulação de água no piso (formação de musgos).

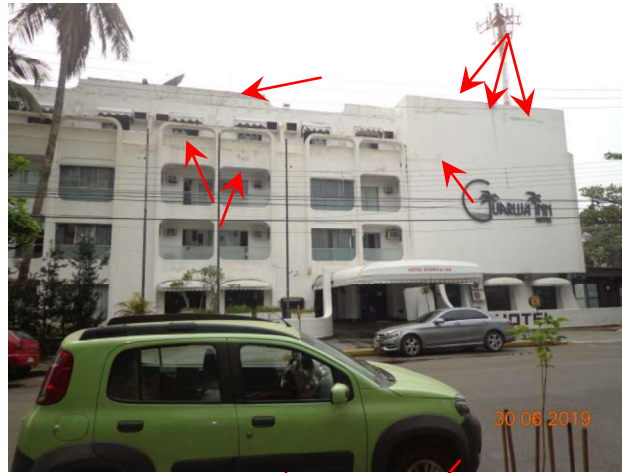
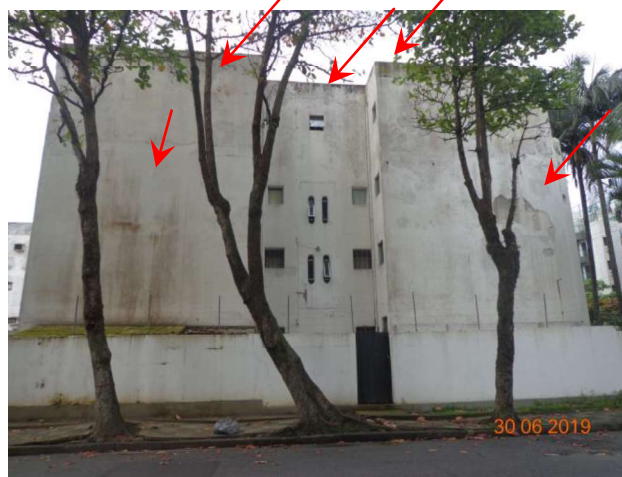
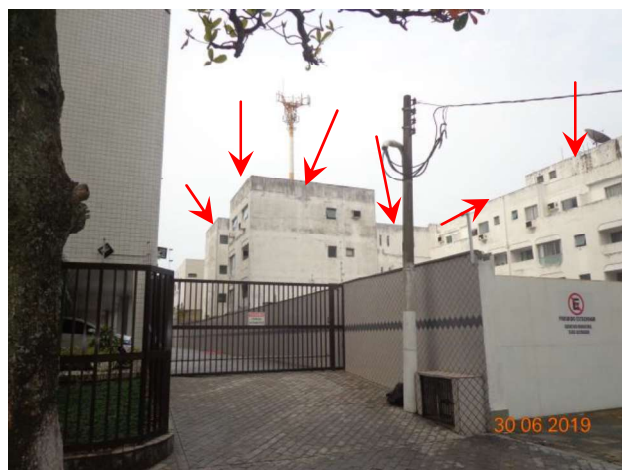
Fachadas:

Fachadas externas de reparos de fissuras e umidade e, pintura.
