P A R E C E R

T É C N I C O

V I S T O R I A

Imóvel: Hotel Guarujá INN.

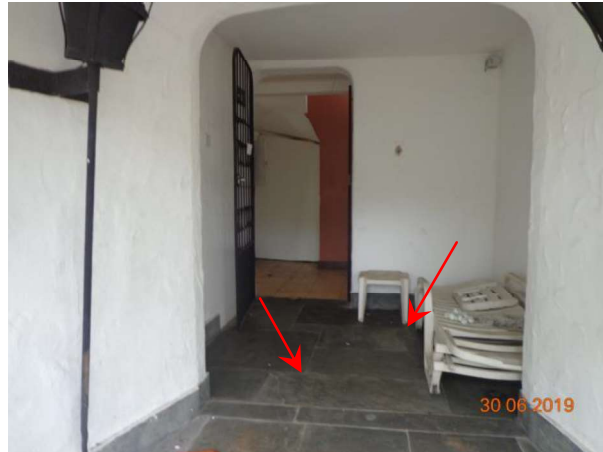
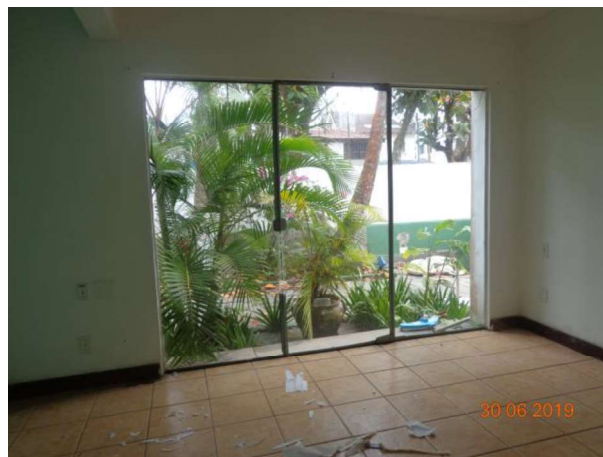
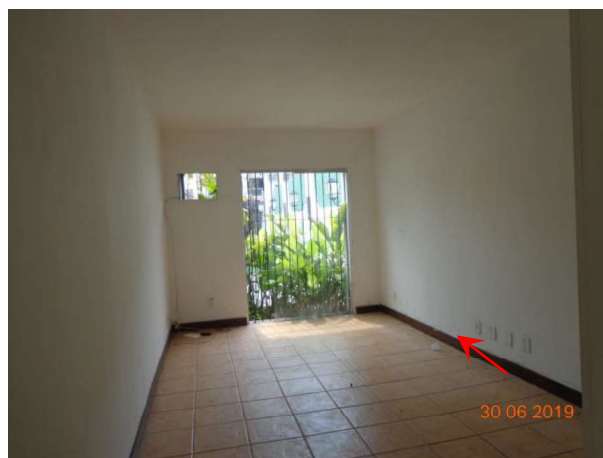
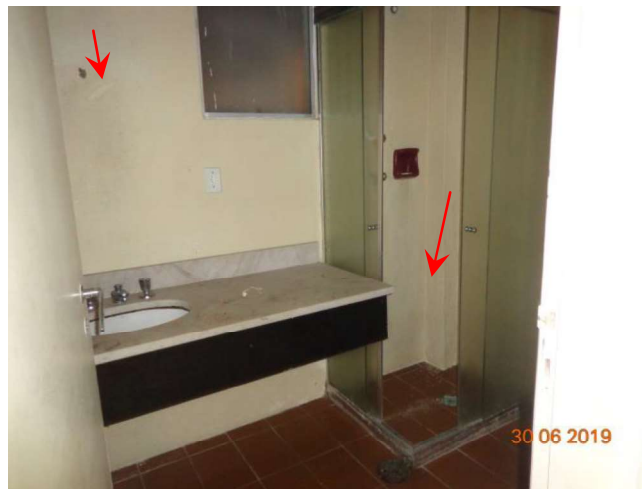
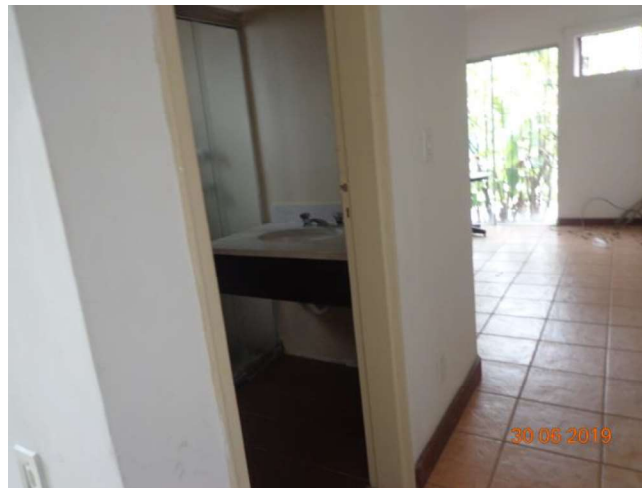
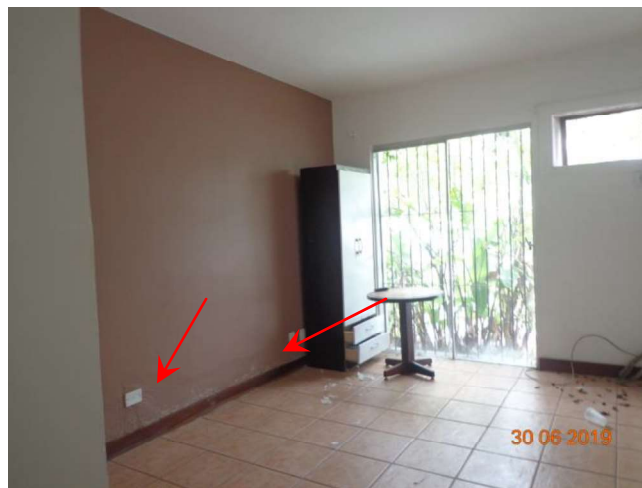
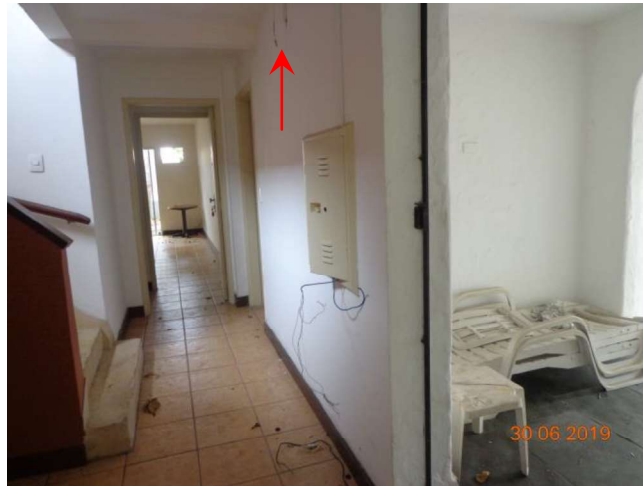
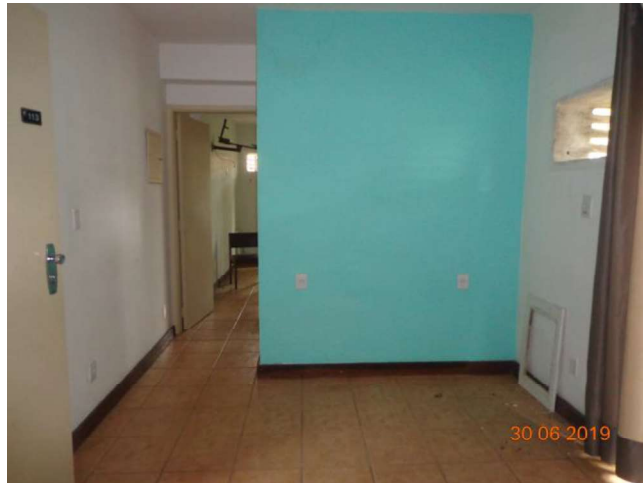
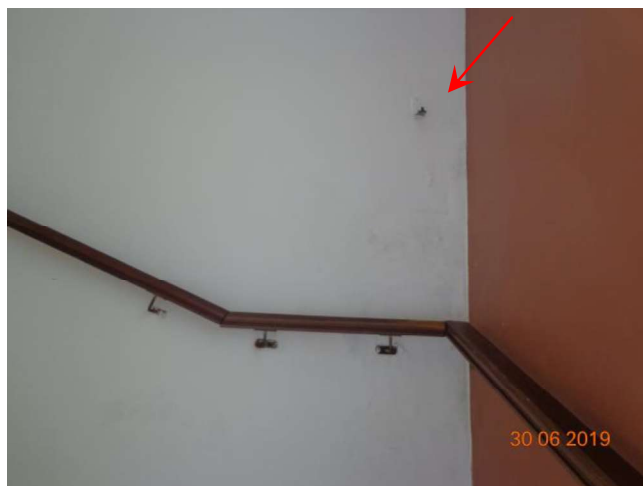
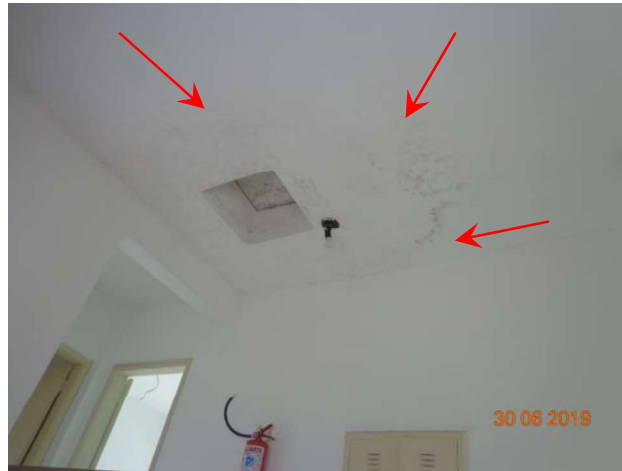
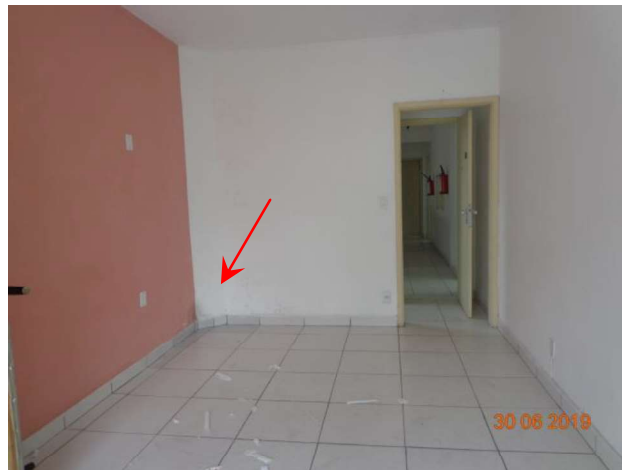
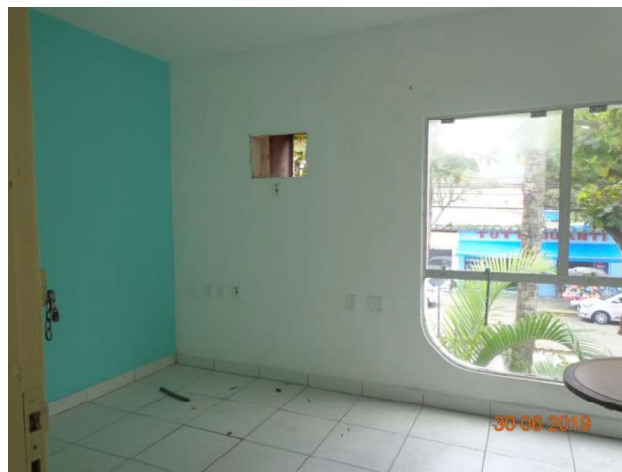
- Área íntima e de circulação para hóspedes.

Neste prédio anexo, nesses locais, as condições de conservação são regulares, apontando, somente alguns pontos de umidade.

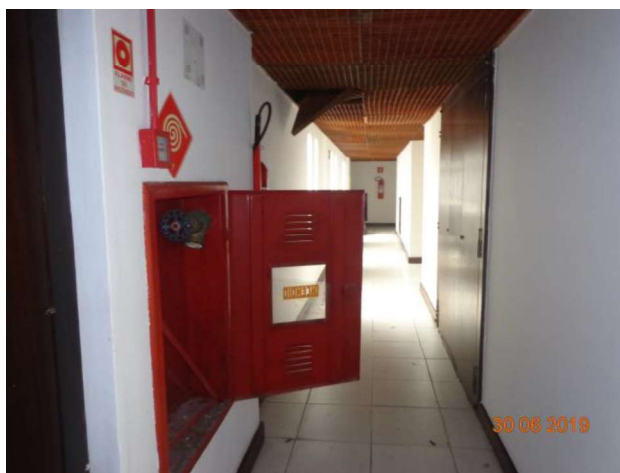
- Proteção contra incêndios

Neste sistema faltam as sirenes, mangueiras e, no Prédio Anexo não estavam colocados os extintores de incêndio.

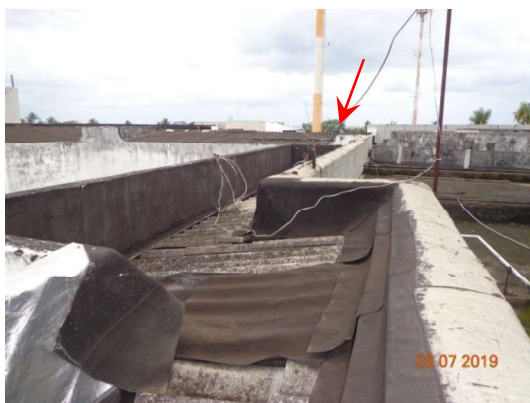
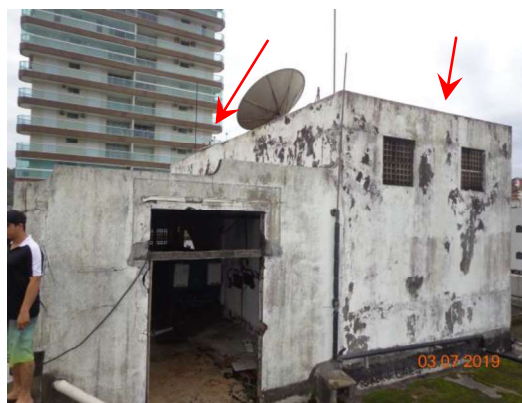
- Proteção contra descargas elétricas

Este sistema não existe, está com alguns pontos com os suportes, porém, não tem a cordoalha de cobre nú e, também, não existe haste de aterramento.

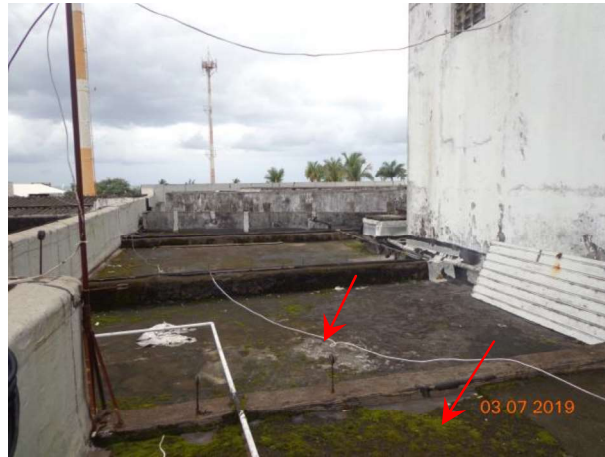
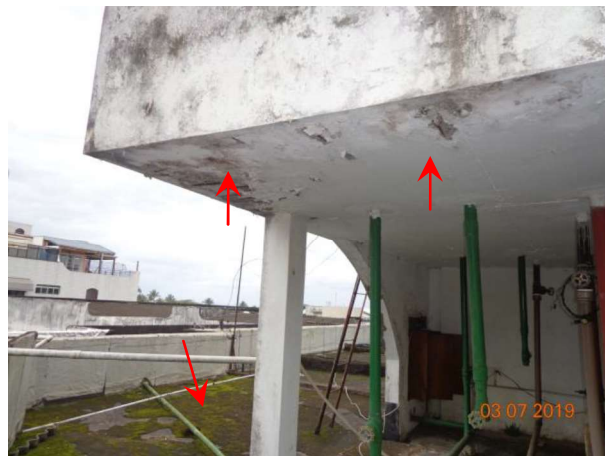
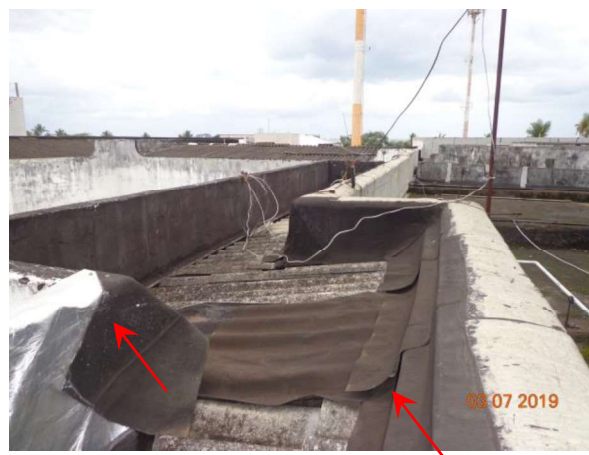
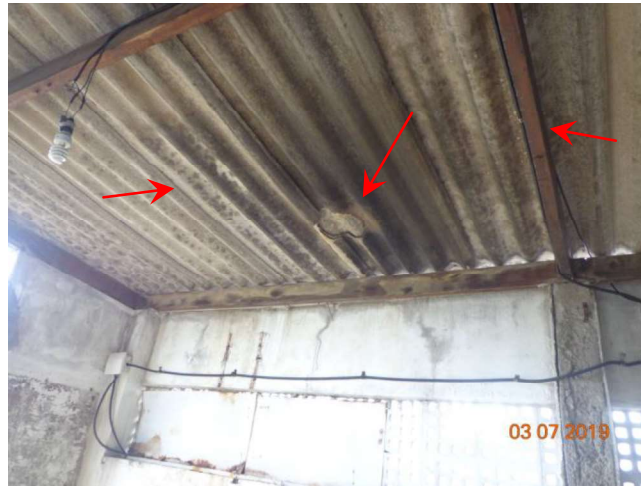
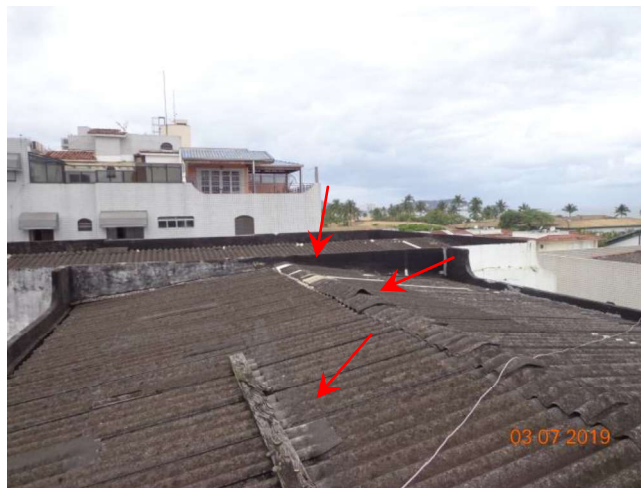
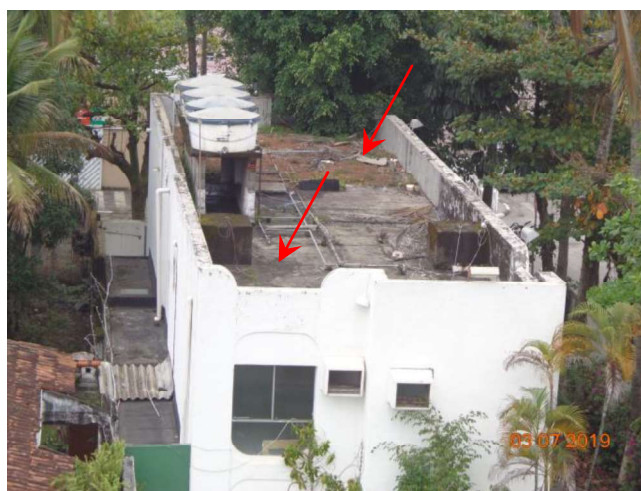
- Proteção contra estanqueidade de água e estrutura – impermeabilizações, telhados e outros

Este sistema está bem precário, pois é possível se notar a quantidade de umidade/infiltrações existentes nas edificações.

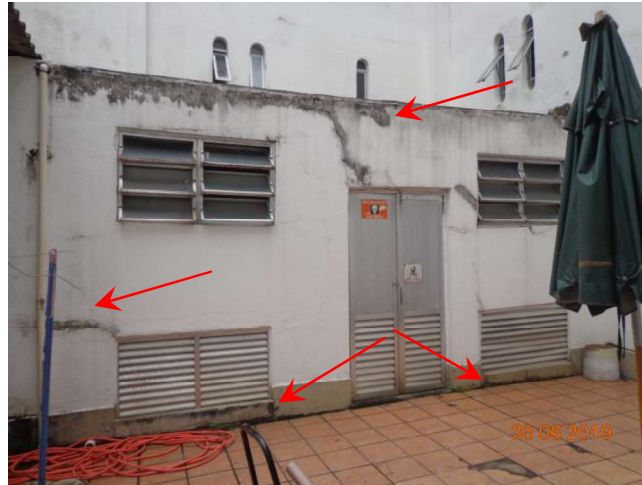
- Luz e Força

Este é um sistema dos mais importantes e, também de segurança. A sala de transformadores está com muita umidade e, a ventilação não parece adequada. A maioria dos quadros de luz está com umidade perto e, se faz necessário uma adequação do mesmo, bem como uma revisão geral no sistema todo.

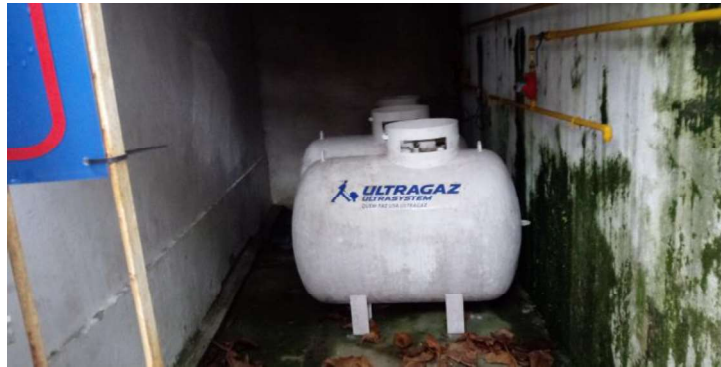
- Gás

Situação da sala de gás. Necessário proteger melhor, tirar umidade e, fazer uma revisão nas instalações em geral.

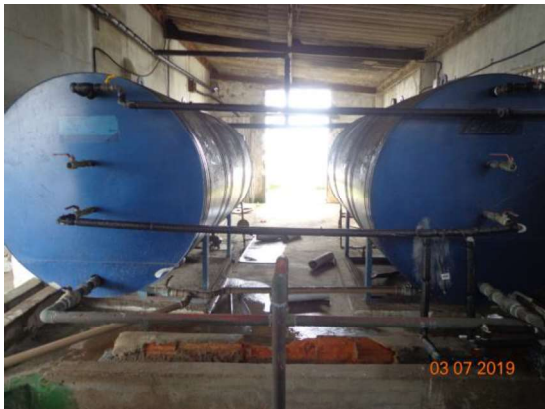
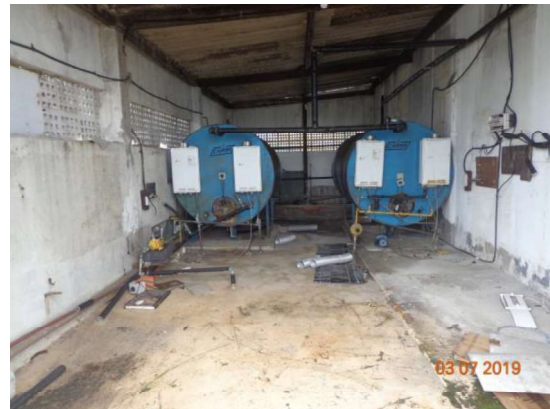
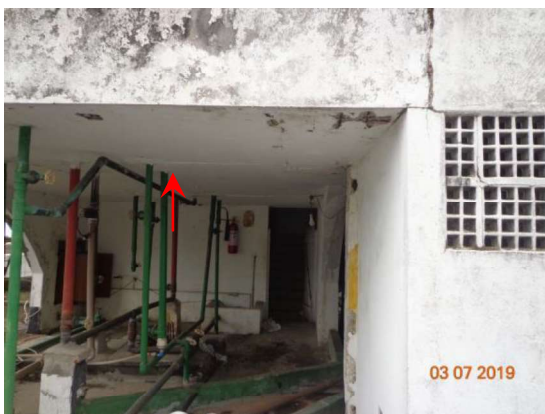
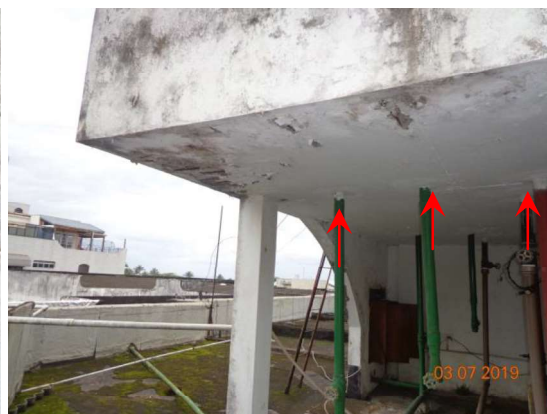
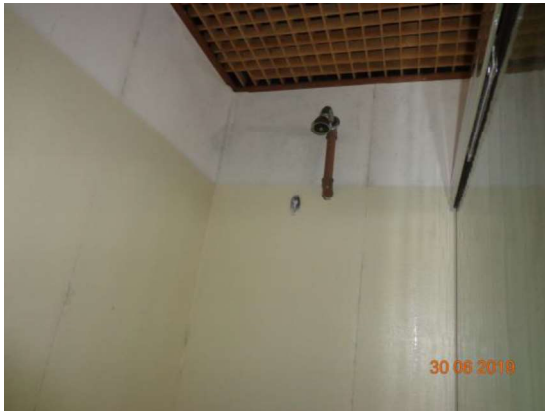
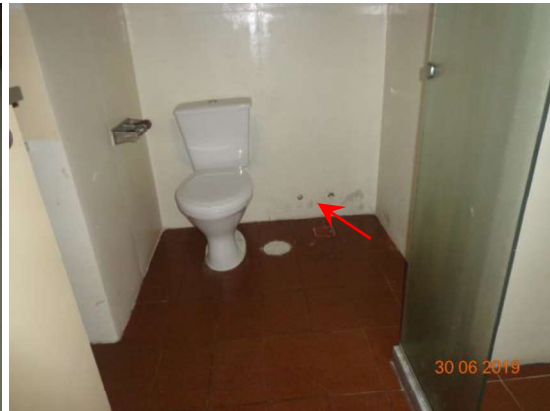
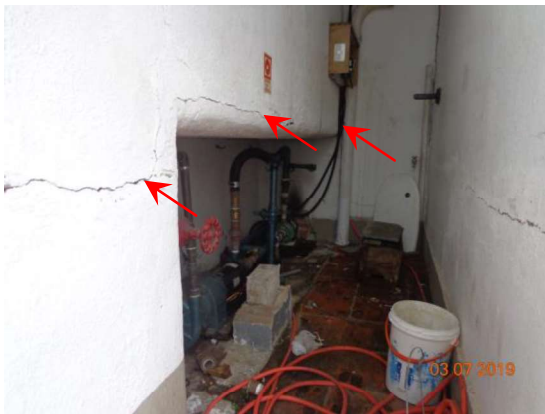
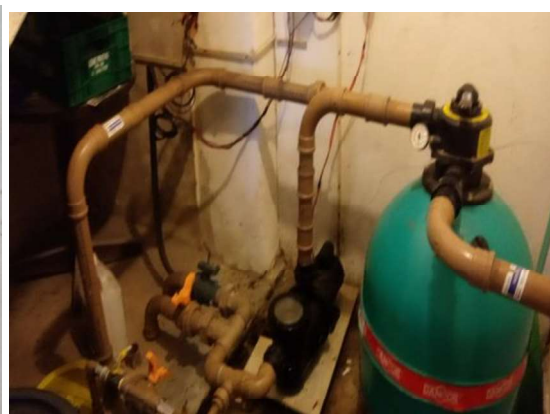
- Hidro sanitário pluvial

Este sistema aparenta estar em funcionamento, necessitando de adaptações estéticas/instalações, checagem das caixas de gordura e de proteção aos equipamentos, como boiler, filtro da piscina e bombas.

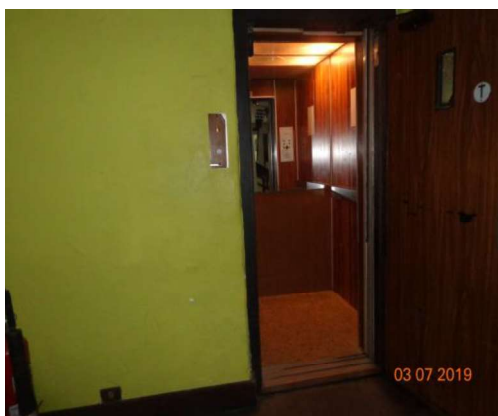
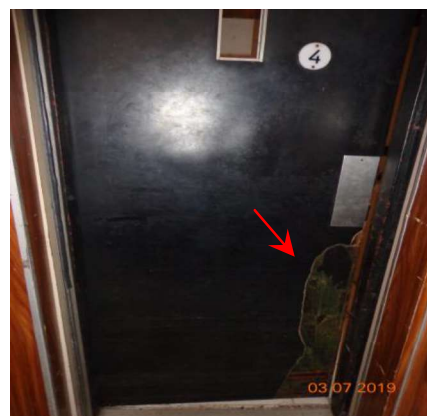
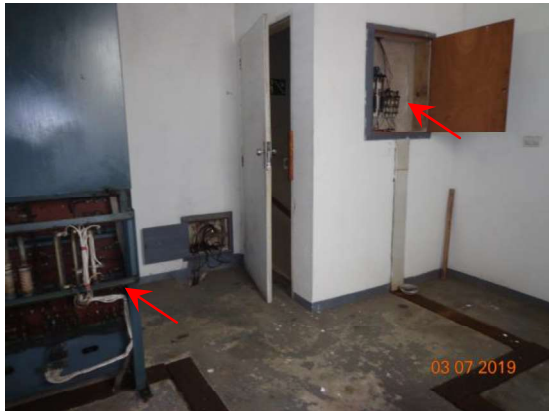
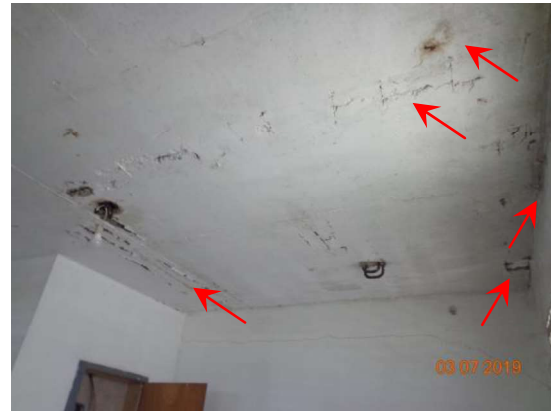
- Transporte vertical – Elevador

Este sistema necessita atualização e revisão nos equipamentos e, também na casa de máquinas necessitam reparos no teto (laje).

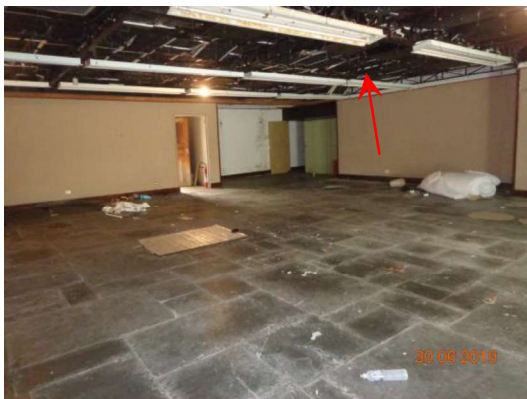
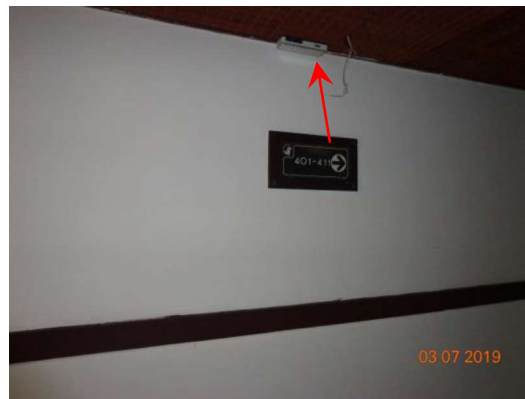
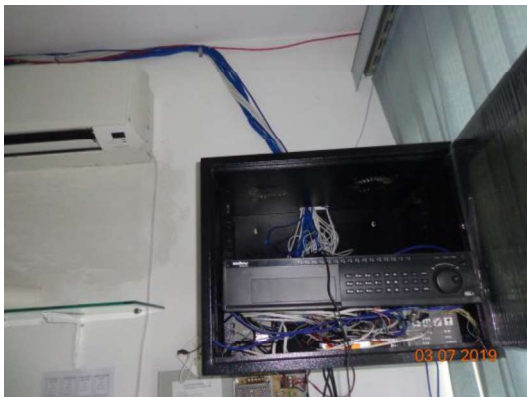
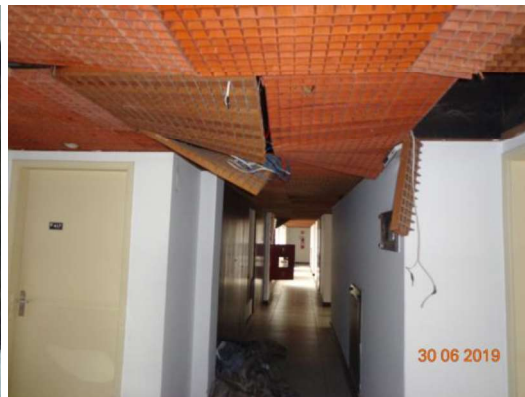
- Ar condicionado, segurança, intercomunicação e tv/lógica.

Estes sistemas necessitam de testes, pois não foi possível a verificação e, em relação aos equipamentos de segurança, os mesmos não existem.
