**EXCELENTÍSSIMO SENHOR DOUTOR JUIZ DE DIREITO DA 18ª  
VARA CÍVEL - COMARCA DE SÃO PAULO - SP**

**AUTOS N° 0029174-79.2022.8.26.0100**

**RESUMO****VALOR DO IMÓVEL****R\$ 7.707.000,00****(Sete milhões, setecentos e sete mil reais)****Data Base: janeiro / 2.024**

Imóvel Avaliando, localizado à rua João Cachoeira, 477, Vila Nova Conceição, São Paulo, sob a matrícula nº 43.622, no Quarto CRI de São Paulo.

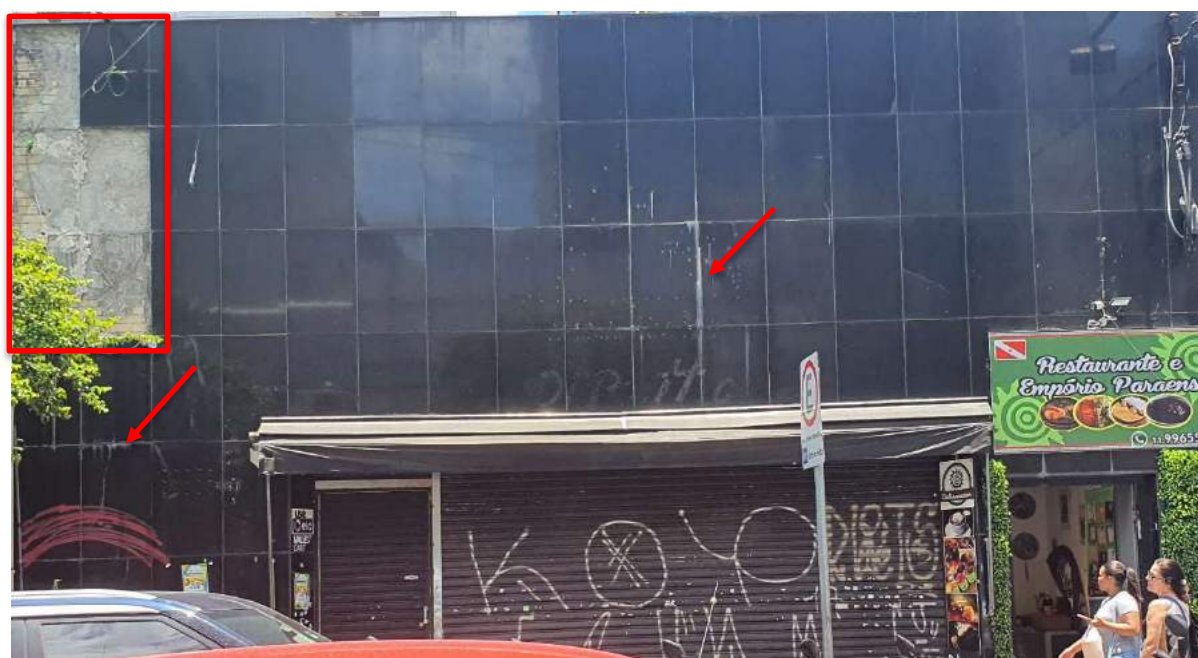
FOTO 04: VISTA DA PORTA DE ENTRADA DO IMÓVEL OBJETO DA PRESENTE AÇÃO, EM DESTAQUE, INTERCORRÊNCIAS NA FACHADA.

Nas fotos de 2 a 5, 45 e 46 é possível ver o estado de conservação da fachada do edifício que conforme indicações apresenta infiltrações e deslocamentos do acabamento.

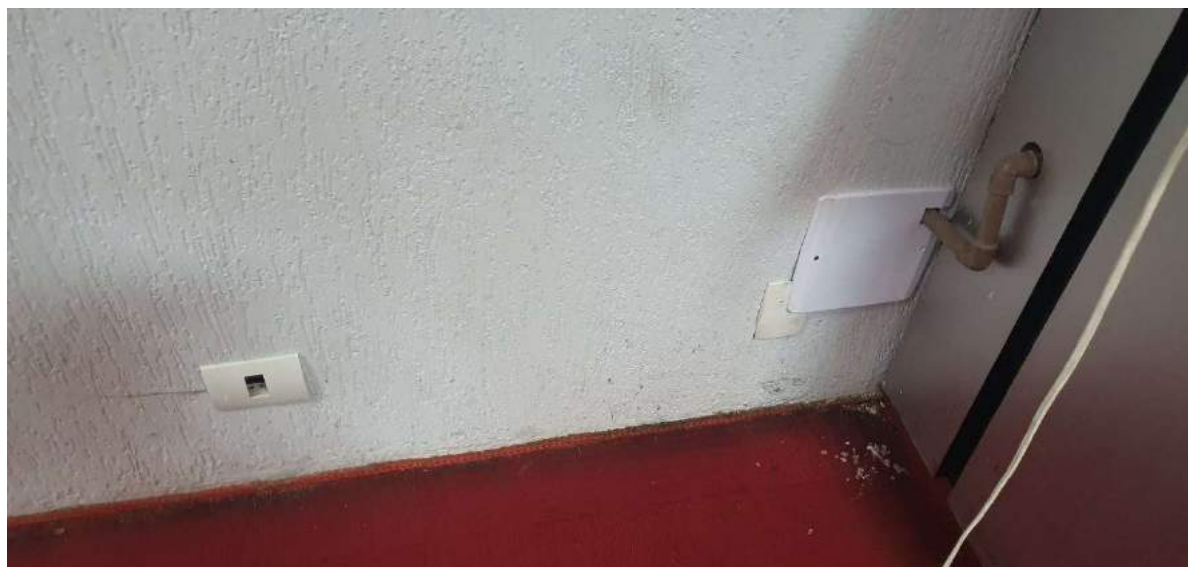
FOTO 23: SALÃO SUPERIOR, A ESQUERDA, ACABAMENTO SEM TOMADA, A DIREITA TUBULAÇÃO HIDRAULICA EXPOSTA.

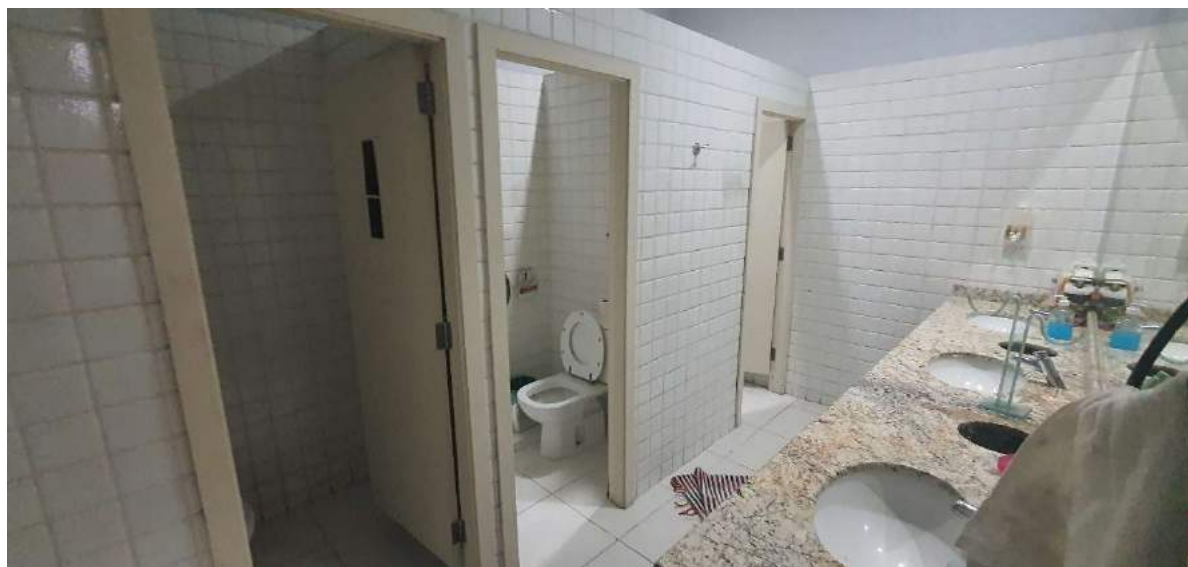
FOTO 33: VISTA DA ENTRADA DO BANHEIRO ESQUERDO, IDENTIFICADO NA PORTA COMO FEMININO.

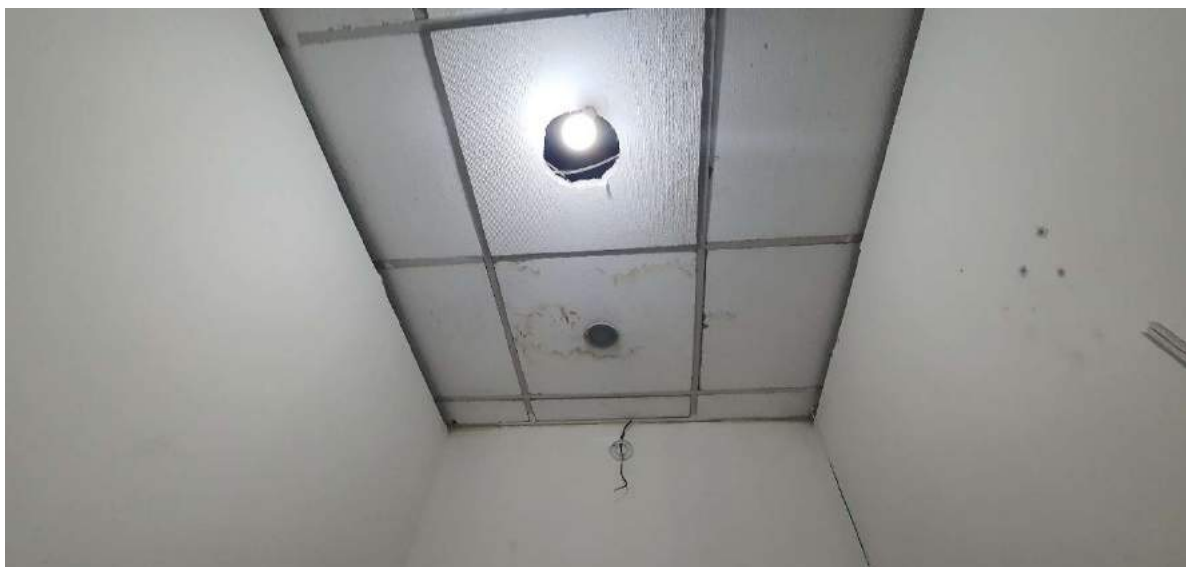
FOTO 41: DEPÓSITO 4, ILUMINAÇÃO IMPROVISADA, INFILTRAÇÃO E FURO NO TETO, FIAÇÃO EXPOSTA.

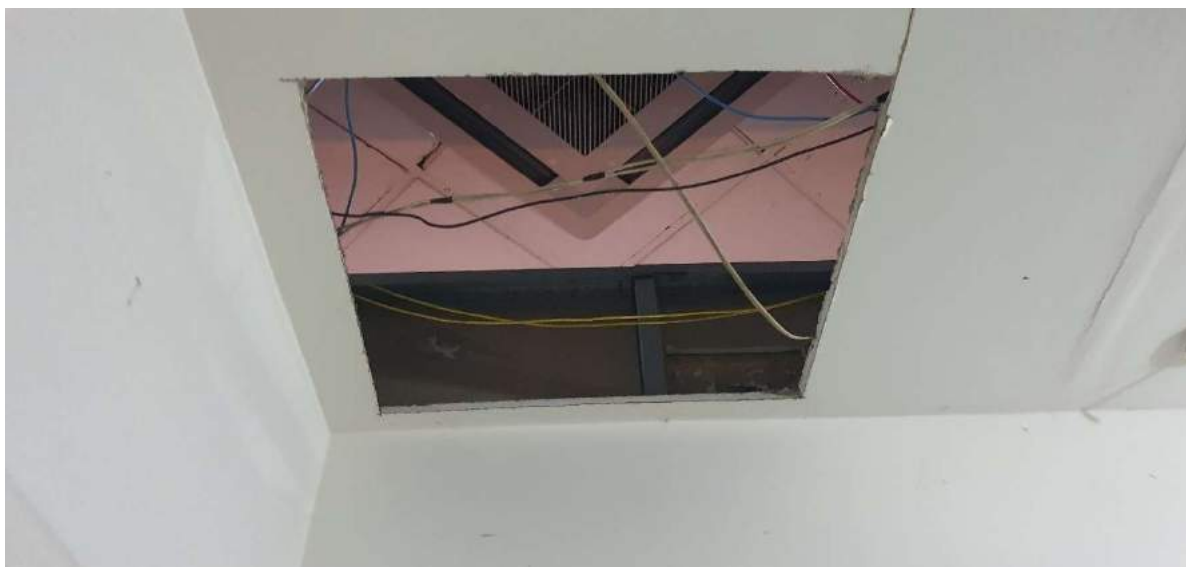
FOTO 44: NA PASSAGEM DA COZINHA PARA DESPENSA, FURO EVIDENCIA FIAÇÃO EXPOSTA.

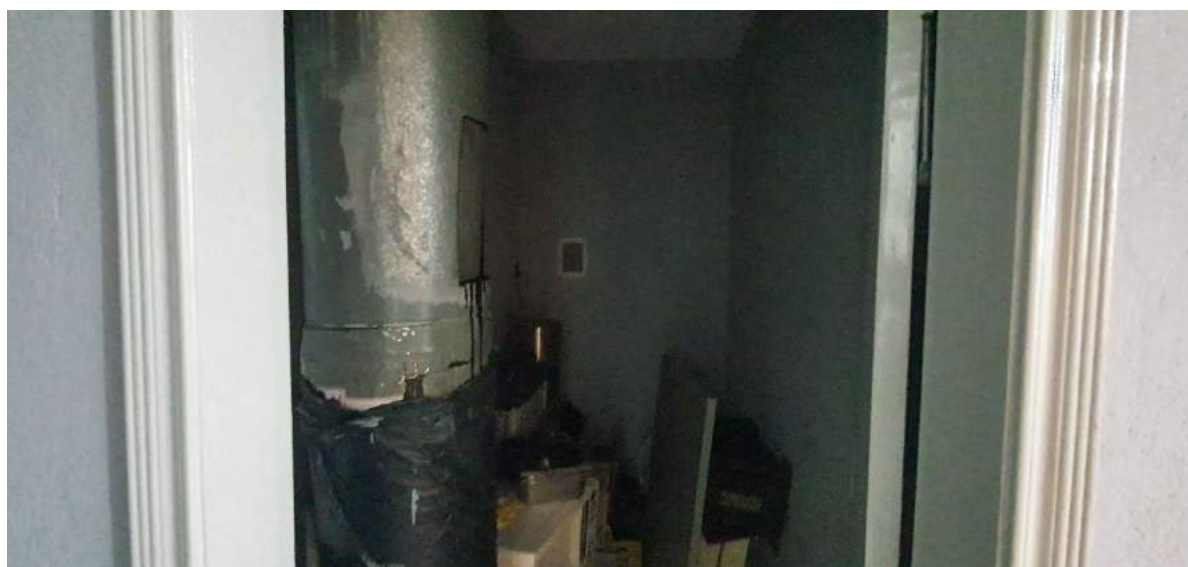
FOTO 89: CIRCULAÇÃO, TUBULAÇÃO CORTADA.

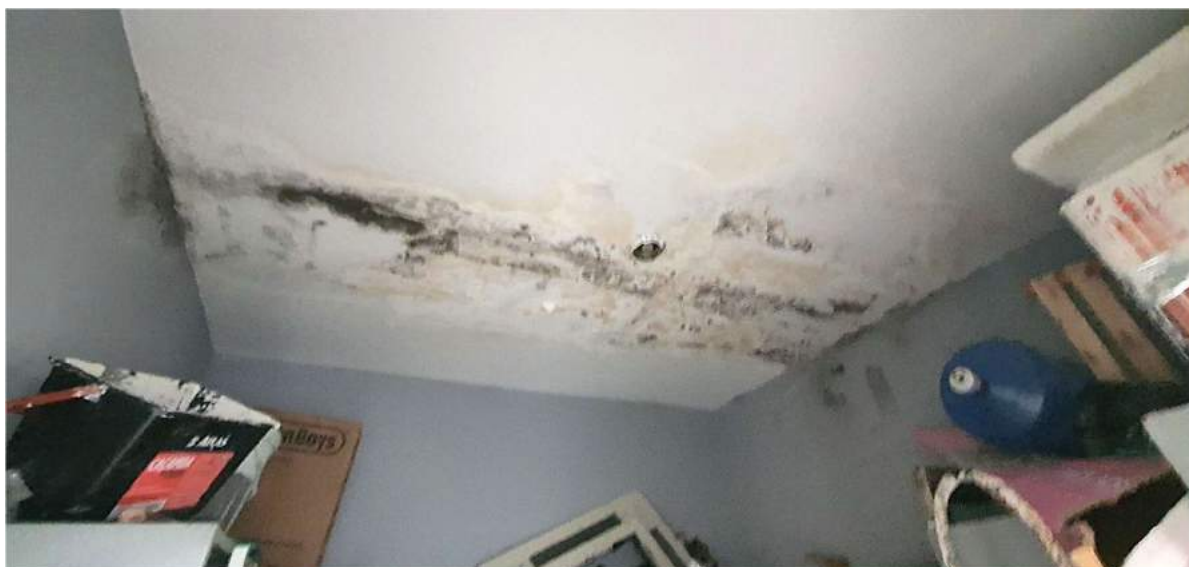
FOTO 94: VISTA DA ENTRADA DO DEPÓSITO 3.

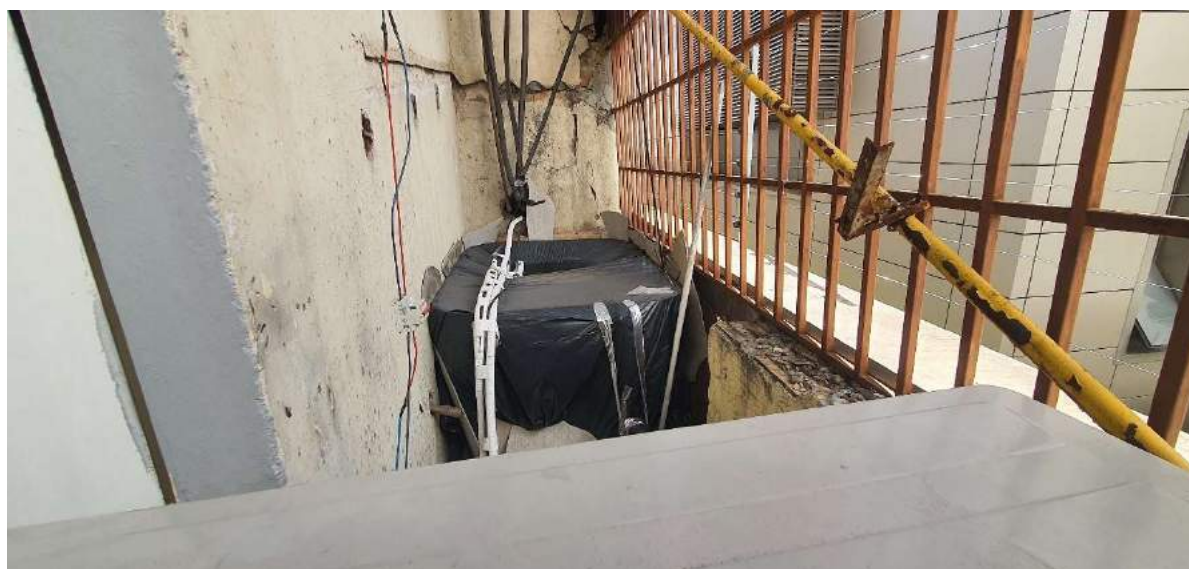
FOTO 96: VISTA DA ÁREA DESCOBERTA.

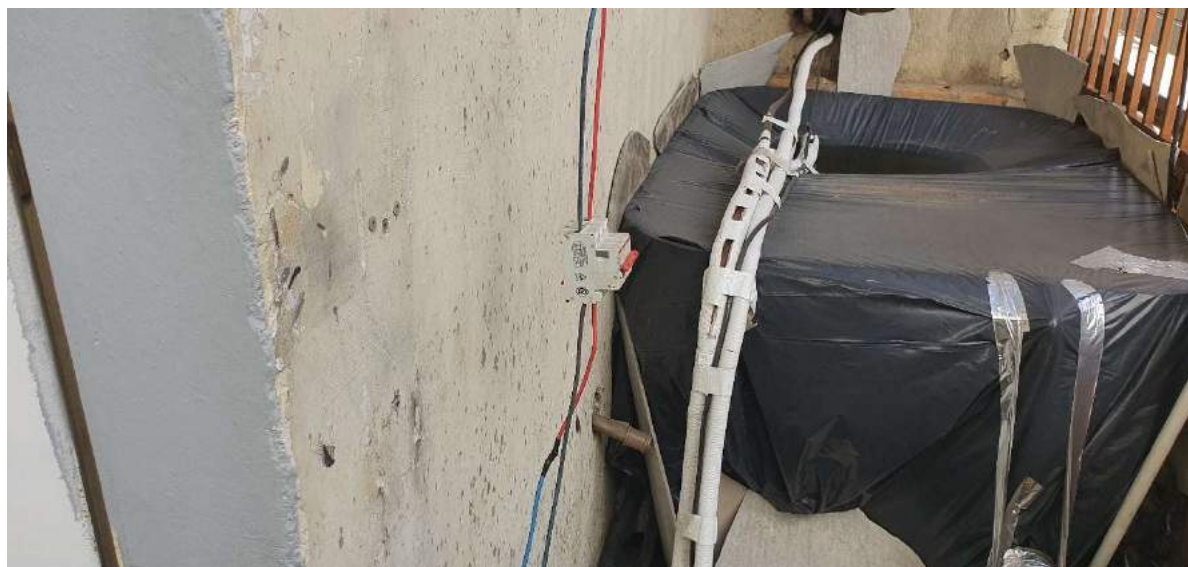
FOTO 97: ÁREA DESCOBERTA, CONTINUAÇÃO.

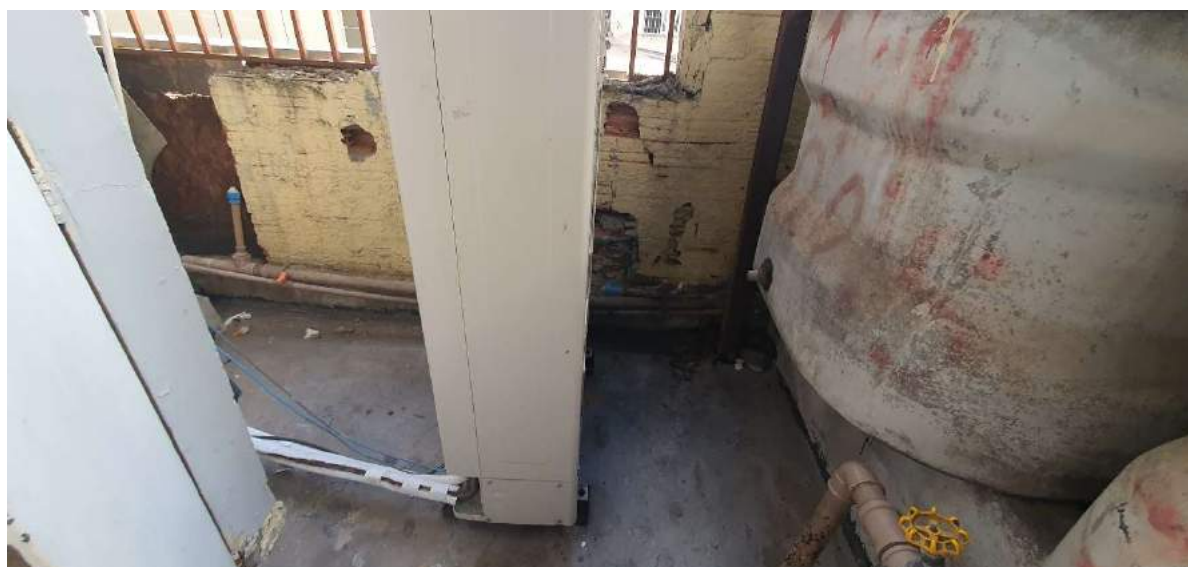
FOTO 99: ÁREA DESCOBERTA, NO INÍCIO DA ESCADA, TUBULAÇÃO E FIAÇÃO EXPOSTAS.

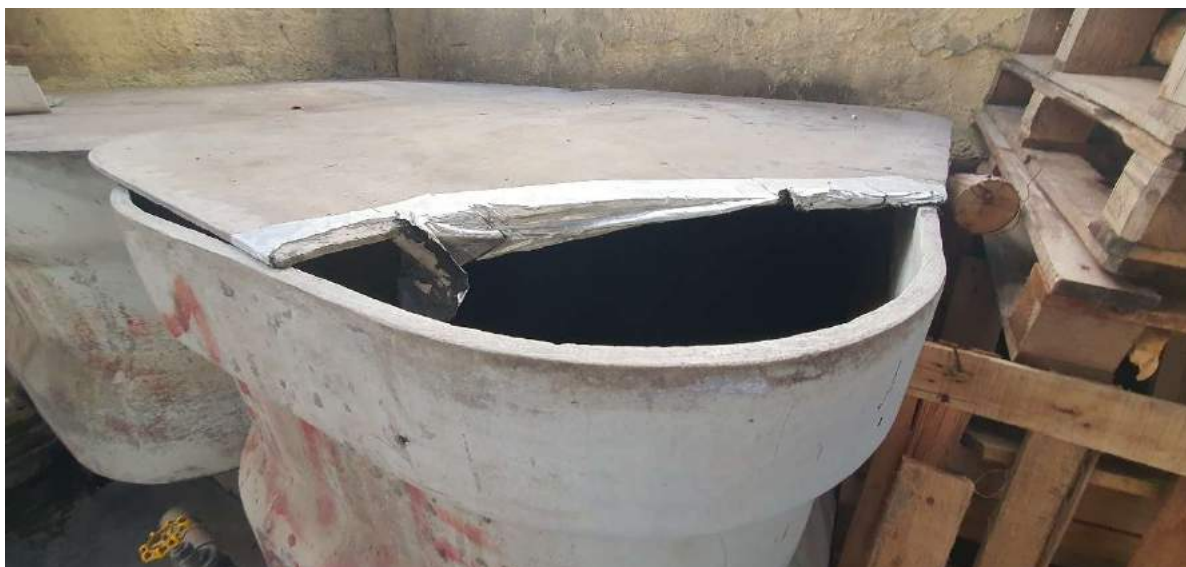
FOTO 100: ÁREA DESCOBERTA, ALVENARIA DANIFICADA, LIGAÇÃO INCORRETA DO AR-CONDICIONADO.

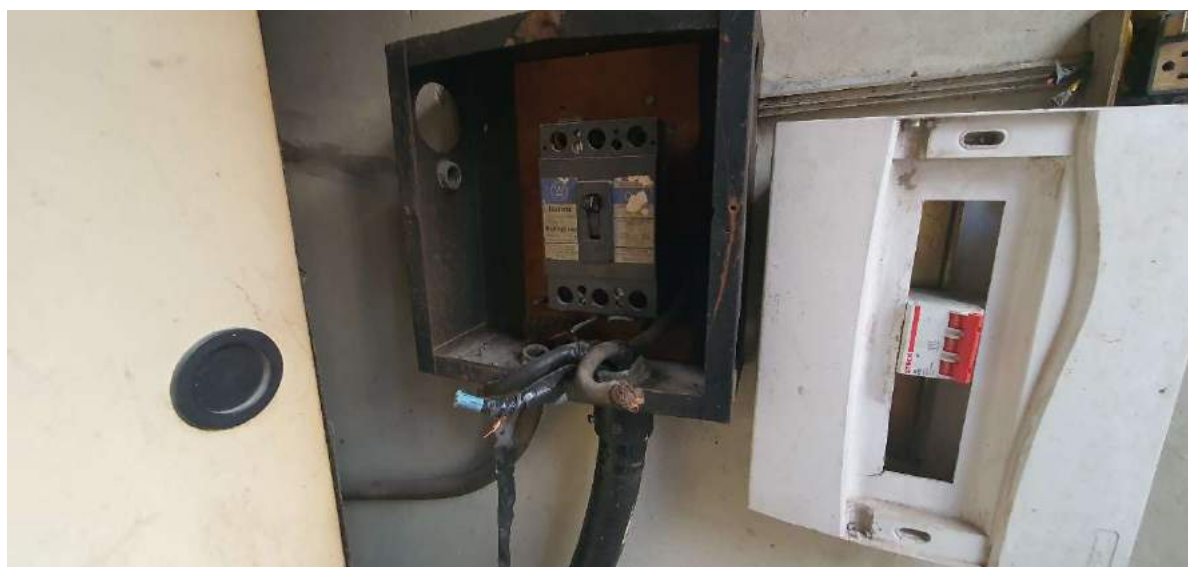
FOTO 102: VISTA DA ENTRADA DA SALA DO AR-CONDICIONADO.
